Diagnostic du système d'assainissement et schéma directeur de la ville de Bejaïa (Algérie) : pré-diagnostic des réseaux

Mémoire présenté pour l'obtention du diplôme d'Ingénieur de l'ENGEES
Ecole Nationale du Génie de l'Eau et de l'Environnement de Strasbourg
Formation d'Ingénieur Sous Statut Apprenti

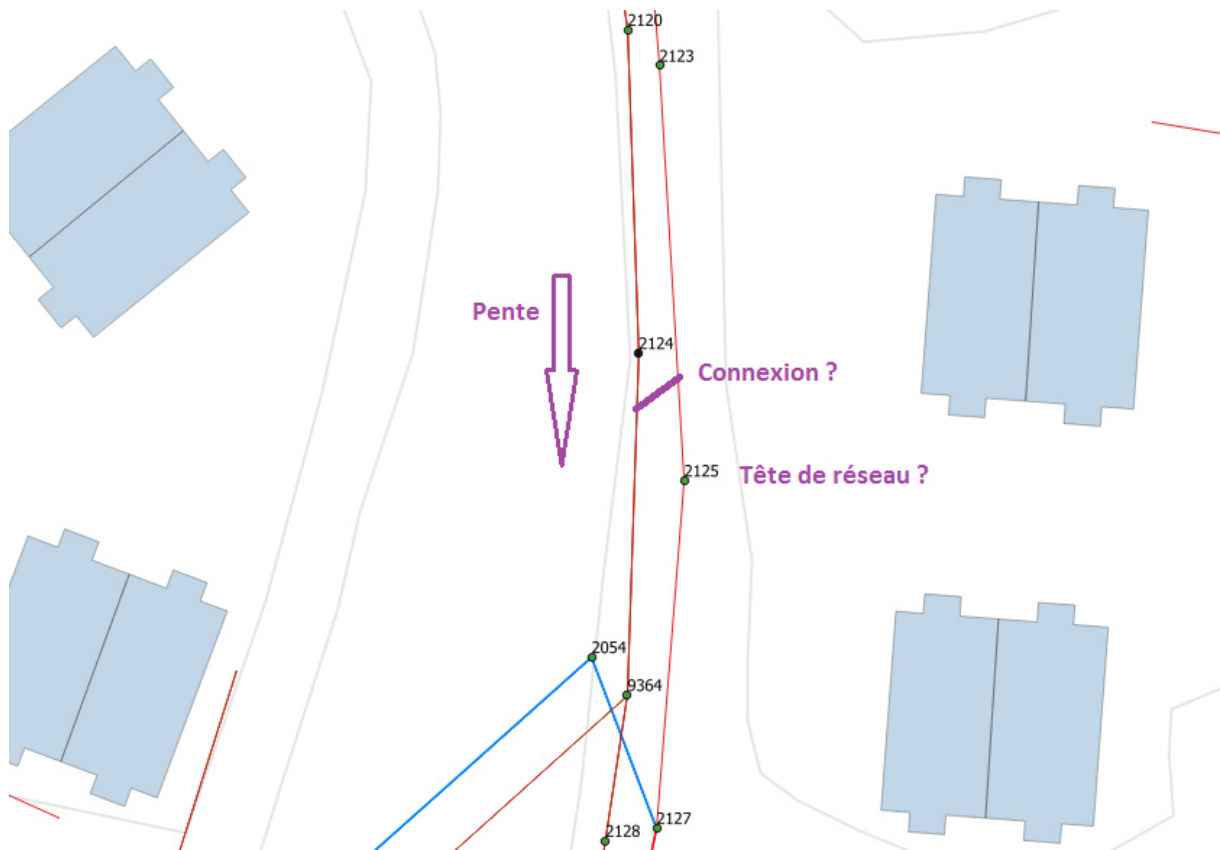
Figure 17 : Plan de situation de l'inspection à partir du regard 2125

Voici une inspection qui a été réalisée à partir du regard 2125 sur une canalisation unitaire. Cette inspection a été demandée par les ingénieurs en charge du levé de réseau après la constatation d'une absence de débit au niveau de ce regard alors que de l'eau coulait plus en amont dans la rue au niveau du regard 2123. Ils souhaitaient donc savoir s'ils avaient à faire à une nouvelle tête de réseau et si le réseau amont ne traversait pas la rue peu avant le regard 2125 pour rejoindre le regard 9364. La figure 17 permet d'avoir une vision claire de cette situation.

Comme on peut le voir, il n'y a pas de connexion, le débit que l'équipe de terrain voyait à l'amont est entièrement capté par une ouverture dans le fond du radier de la canalisation liée à un effondrement. **Nous avons donc une exfiltration de la totalité du débit circulant sur cette canalisation.**

Cette inspection a donc été doublement utile puisqu'elle a supprimé un doute sur le tracé du réseau et décelé un défaut majeur sur ce collecteur.

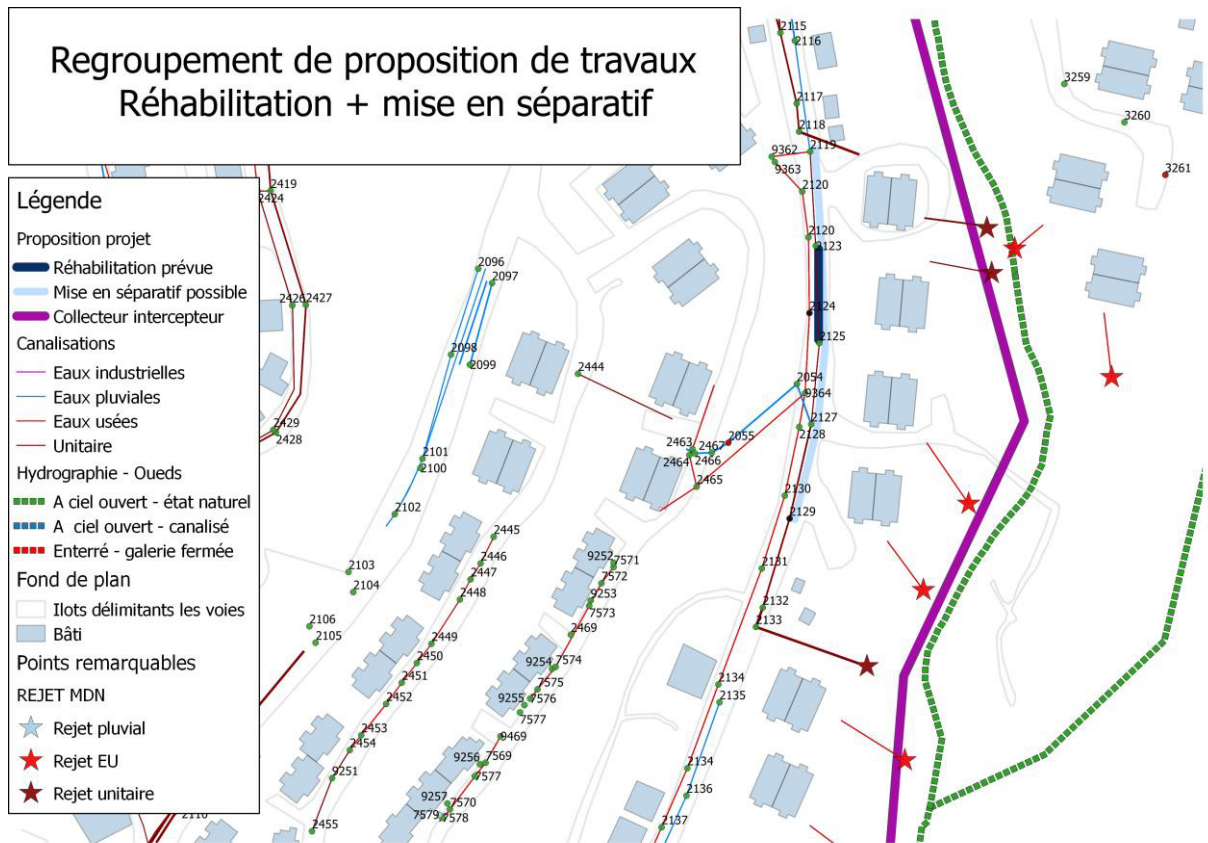
Figure 34 : Situation de regroupement de travaux sur Sidi Ahmed

Grâce à l'inspection réalisée à partir du regard 2125, un effondrement du fond du radier sur la canalisation a été constaté, provoquant une exfiltration totale des effluents. Ce défaut a été jugé par notre outil comme étant grave et a classé ce tronçon comme nécessitant une réhabilitation dans les plus brefs délais. En parallèle, l'analyse structurelle montre que ce collecteur unitaire est en réalité un pluvial contaminé, et qu'un projet de collecteur intercepteur a lieu en aval. Cette situation est présentée sur la carte suivante (figure 34).

La réhabilitation de cette canalisation nécessitera de lourds travaux car il faut changer une partie du tronçon. Ceci impliquera une déviation de la circulation sur cet axe routier. Il est alors envisageable de procéder à des travaux complémentaires en même temps afin de rendre à ce collecteur une vocation uniquement pluvial.

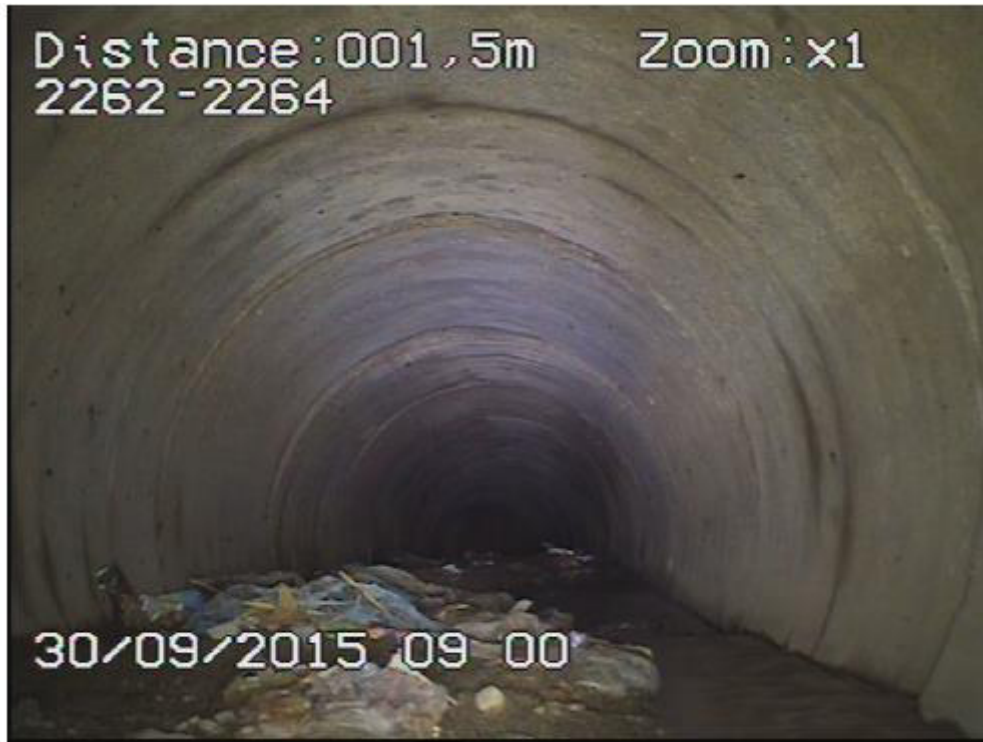
Figure 35 : Photo N°2262_0760 issues des inspections hydrozoom

Cependant, les dépôts que nous avons rencontrés étaient soit éliminables facilement par hydro-curage mais en trop faible quantité pour être préjudiciable à notre métrologie et au bon fonctionnement global du réseau. Ne nécessitant donc pas une intervention. Soit très impactant sur le réseau, mais non éliminables par cette méthode de curage classique comme c'est le cas pour le collecteur inspecté depuis le regard 2262 (cf annexe). La caméra a révélé d'importants dépôts de matériau de construction (sable, gravier) mélangés à des ordures ménagères obstrue une partie non négligeable de la canalisation. Cependant il faudrait évacuer ces déchets manuellement mais ceci est très contraignant et nous ne savons même pas si cela est possible pour l'ONA tant les problématiques de sécurité sont énormes.

En effet, faire pénétrer des hommes à l'intérieur d'un collecteur aussi chargé, pour remuer des dépôts ayant possiblement fermenté peut s'avérer être très dangereux. Les problématiques de mises en charge ne sont pas négligeables non plus bien que les plus gros soucis serait le dégagement potentiel d'H₂S lors de l'excavation des dépôts.

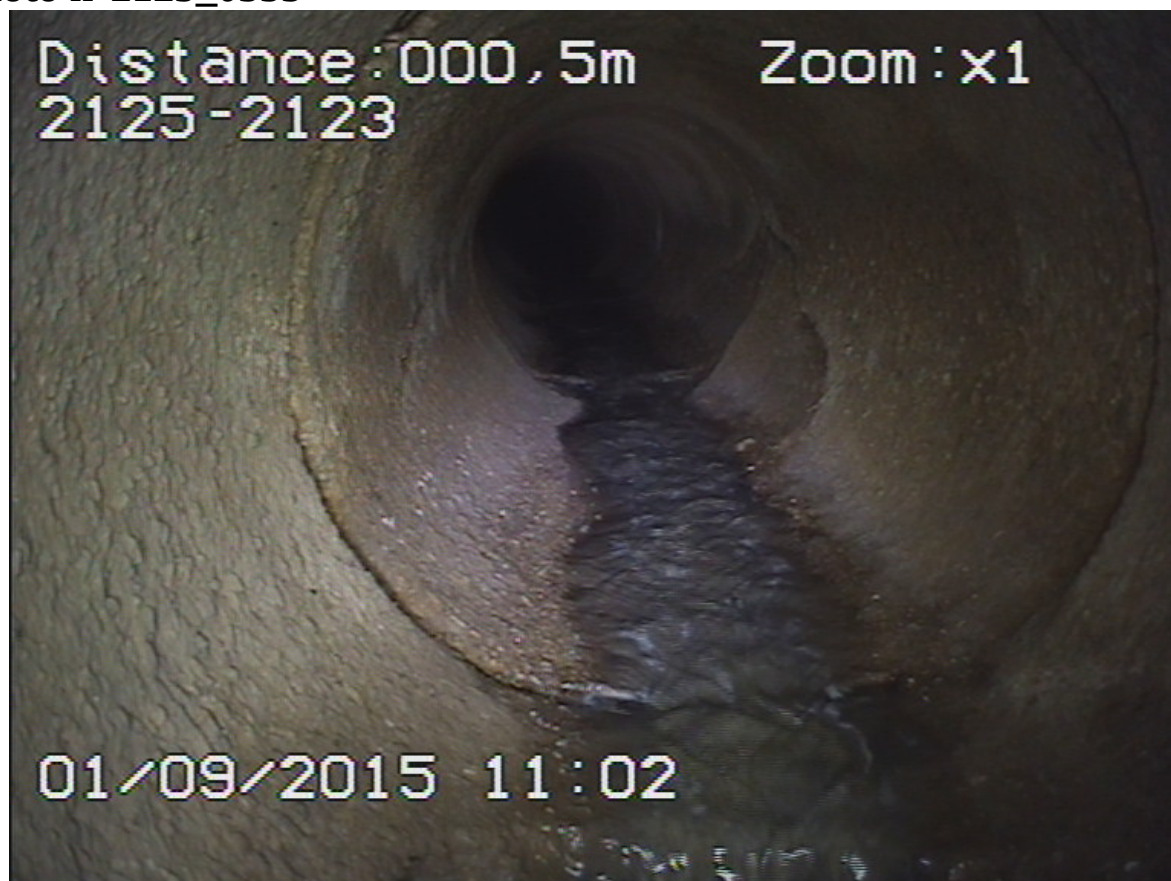
Date : 01/09/2015 Heure : 11:03 ID Amont : 2125 ID Aval : 2123
 Sens d'Inspection : 2125 vers 2123 Identifiant Naopad : 1439977744693 Météo : Temps sec
 Type d'Inspection : Caméra Périscopique Nettoyage préalable du collecteur : Non
 Nom de la voie la plus proche :
 Commentaires :
