# Diagnostic du système d'assainissement et schéma directeur de la ville de Bejaïa (Algérie) : pré-diagnostic des réseaux

Mémoire présenté pour l'obtention du diplôme d'Ingénieur de l'ENGEES  
Ecole Nationale du Génie de l'Eau et de l'Environnement de Strasbourg  
Formation d'Ingénieur Sous Statut Apprenti

Réalisé par : DANTEZ Mathieu

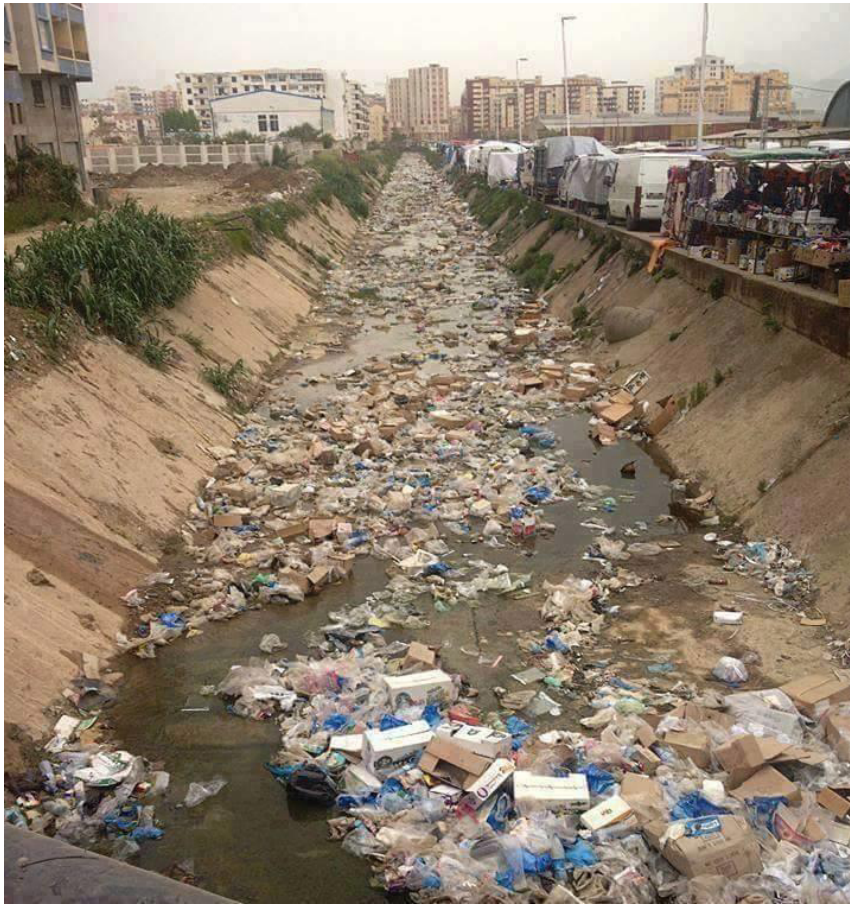
*Figure 2 : état d'un oued situé à proximité d'un marché (10/09/15)*

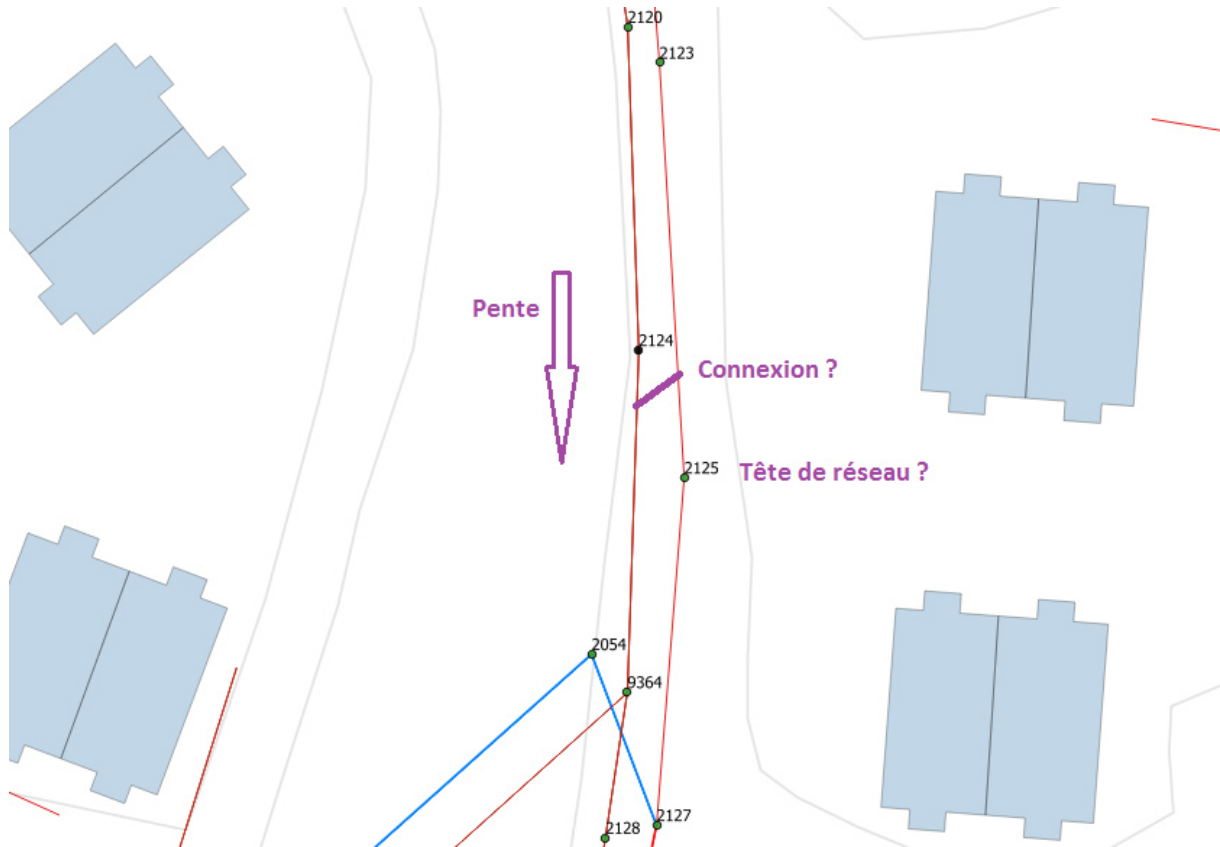
Figure 17 : Plan de situation de l'inspection à partir du regard 2125

Voici une inspection qui a été réalisée à partir du regard 2125 sur une canalisation unitaire. Cette inspection a été demandée par les ingénieurs en charge du levé de réseau après la constatation d'une absence de débit au niveau de ce regard alors que de l'eau coulait plus en amont dans la rue au niveau du regard 2123. Ils souhaitaient donc savoir s'ils avaient à faire à une nouvelle tête de réseau et si le réseau amont ne traversait pas la rue peu avant le regard 2125 pour rejoindre le regard 9364. La figure 17 permet d'avoir une vision claire de cette situation.

Comme on peut le voir, il n'y a pas de connexion, le débit que l'équipe de terrain voyait à l'amont est entièrement capté par une ouverture dans le fond du radier de la canalisation liée à un effondrement. **Nous avons donc une exfiltration de la totalité du débit circulant sur cette canalisation.**

Cette inspection a donc été doublement utile puisqu'elle a supprimé un doute sur le tracé du réseau et décelé un défaut majeur sur ce collecteur.

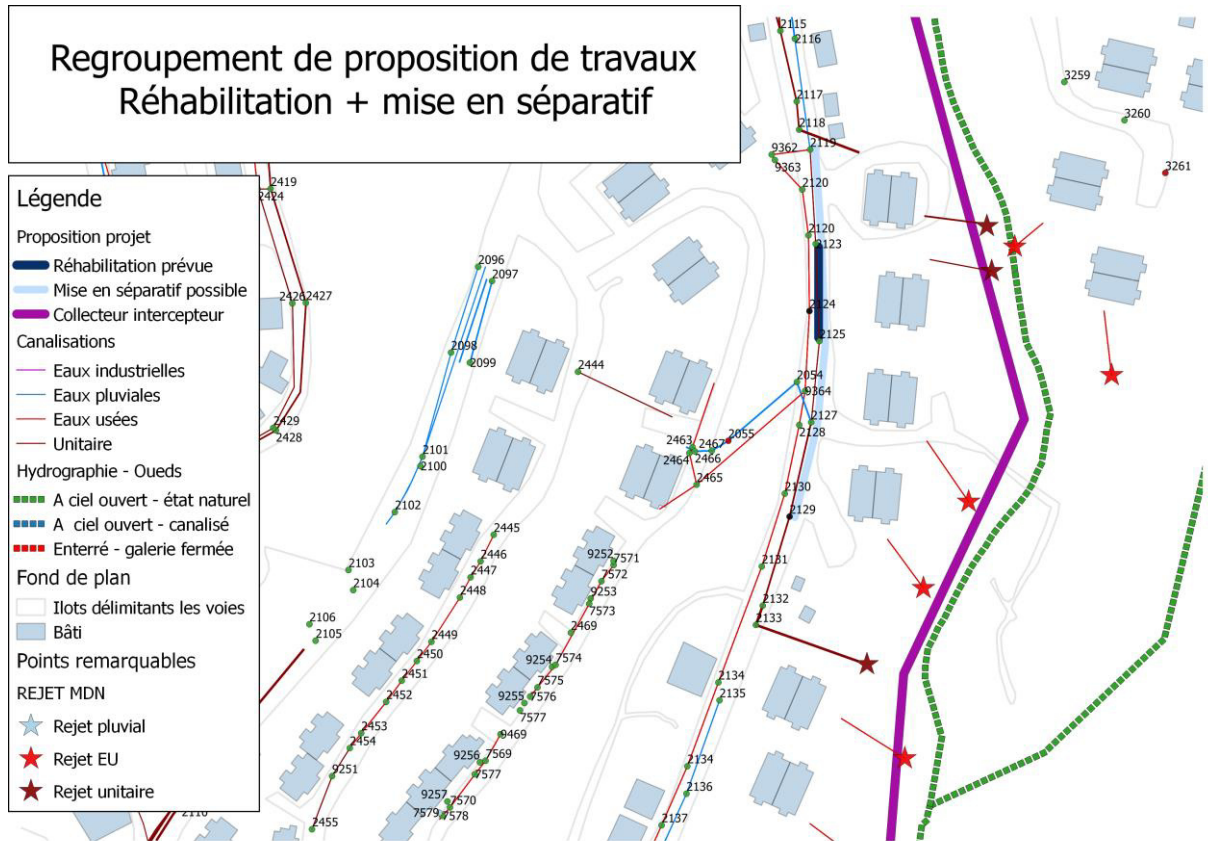
Figure 34 : Situation de regroupement de travaux sur Sidi Ahmed

Grâce à l'inspection réalisée à partir du regard 2125, un effondrement du fond du radier sur la canalisation a été constaté, provoquant une exfiltration totale des effluents. Ce défaut a été jugé par notre outil comme étant grave et a classé ce tronçon comme nécessitant une réhabilitation dans les plus brefs délais. En parallèle, l'analyse structurelle montre que ce collecteur unitaire est en réalité un pluvial contaminé, et qu'un projet de collecteur intercepteur a lieu en aval. Cette situation est présentée sur la carte suivante (figure 34).

La réhabilitation de cette canalisation nécessitera de lourds travaux car il faut changer une partie du tronçon. Ceci impliquera une déviation de la circulation sur cet axe routier. Il est alors envisageable de procéder à des travaux complémentaires en même temps afin de rendre à ce collecteur une vocation uniquement pluvial.

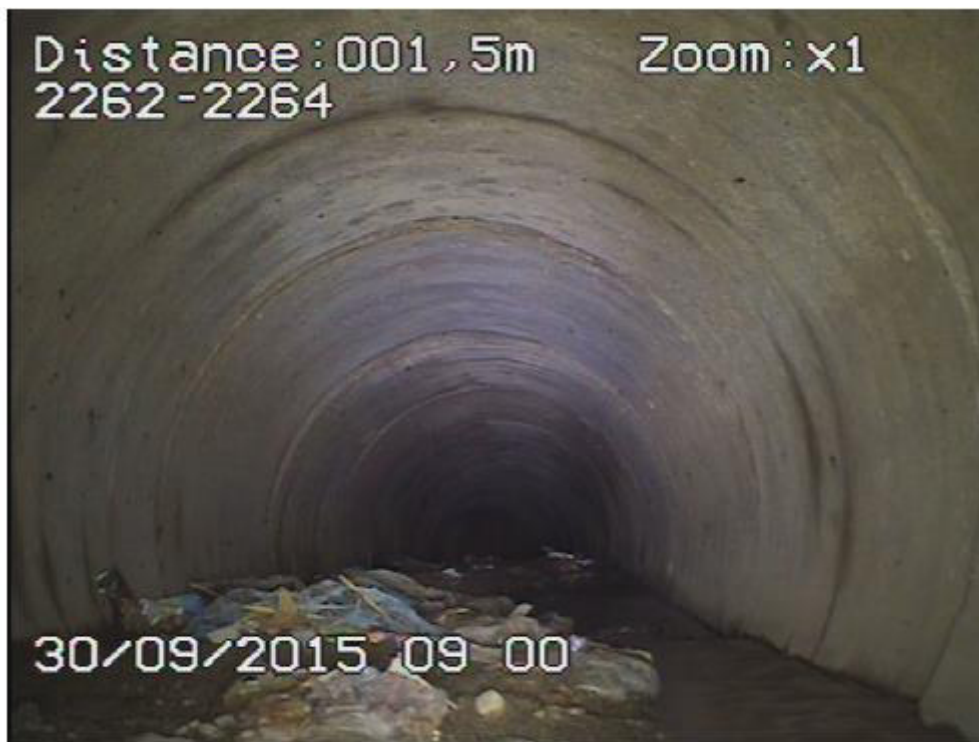
Figure 35 : Photo N°2262\_0760 issues des inspections hydrozoom

Cependant, les dépôts que nous avons rencontrés étaient soit éliminables facilement par hydro-curage mais en trop faible quantité pour être préjudiciable à notre métrologie et au bon fonctionnement global du réseau. Ne nécessitant donc pas une intervention. Soit très impactant sur le réseau, mais non éliminables par cette méthode de curage classique comme c'est le cas pour le collecteur inspecté depuis le regard 2262 (cf annexe). La caméra a révélé d'importants dépôts de matériau de construction (sable, gravier) mélangés à des ordures ménagères obstrue une partie non négligeable de la canalisation. Cependant il faudrait évacuer ces déchets manuellement mais ceci est très contraignant et nous ne savons même pas si cela est possible pour l'ONA tant les problématiques de sécurité sont énormes.

En effet, faire pénétrer des hommes à l'intérieur d'un collecteur aussi chargé, pour remuer des dépôts ayant possiblement fermenté peut s'avérer être très dangereux. Les problématiques de mises en charge ne sont pas négligeables non plus bien que les plus gros soucis serait le dégagement potentiel d'H<sub>2</sub>S lors de l'excavation des dépôts.

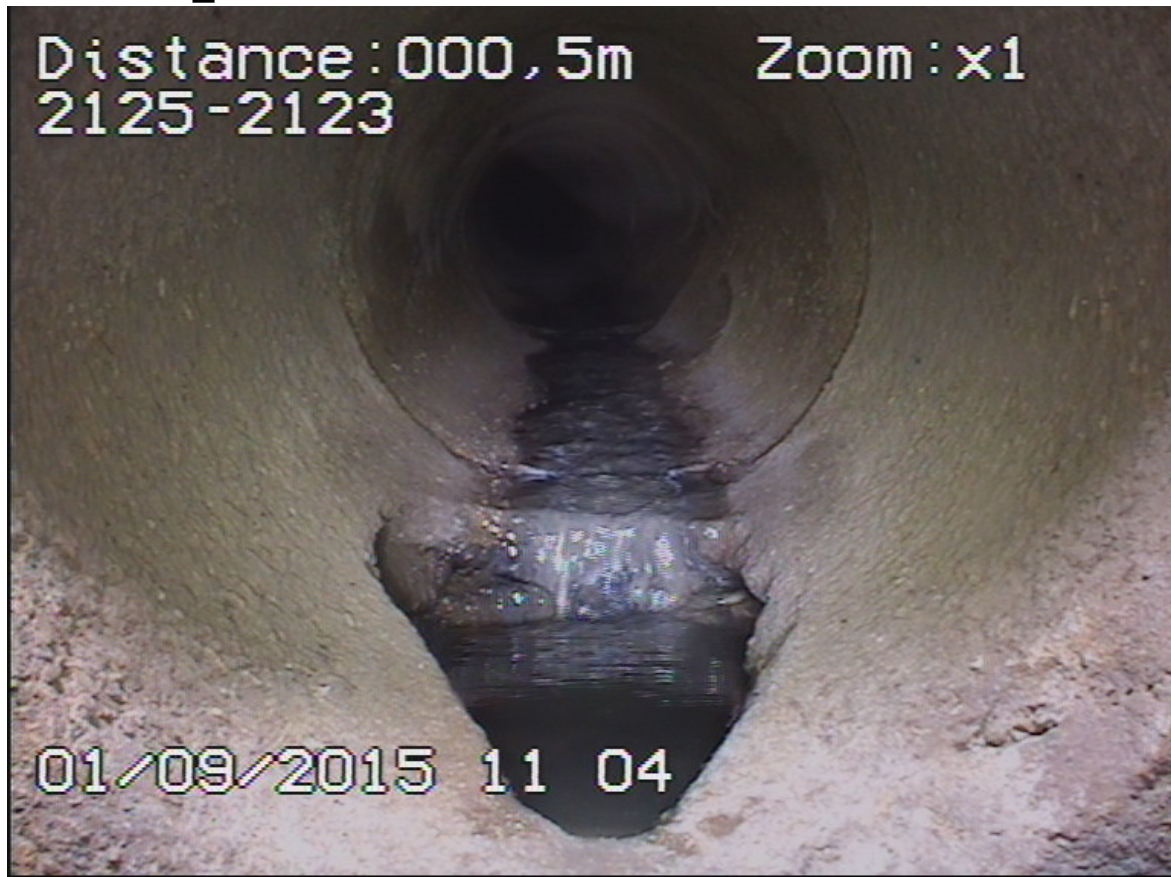
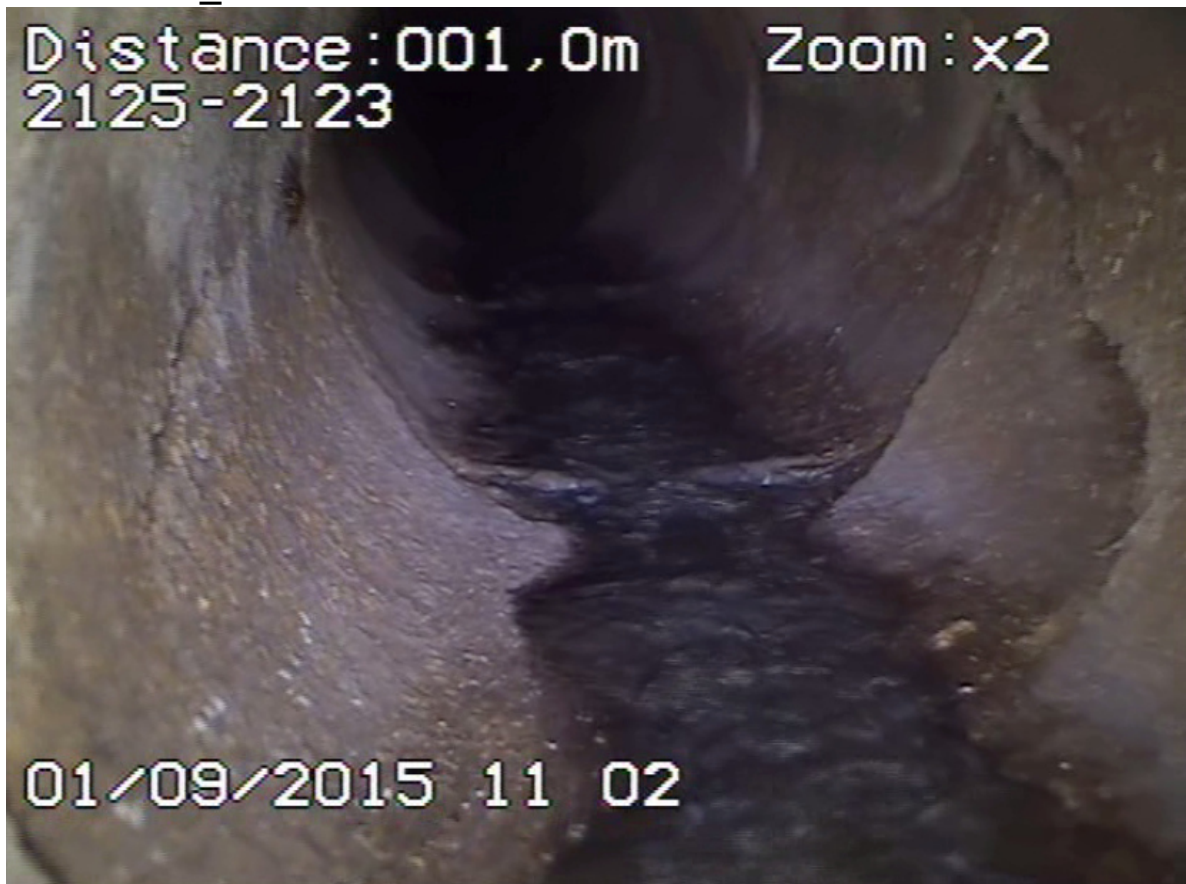
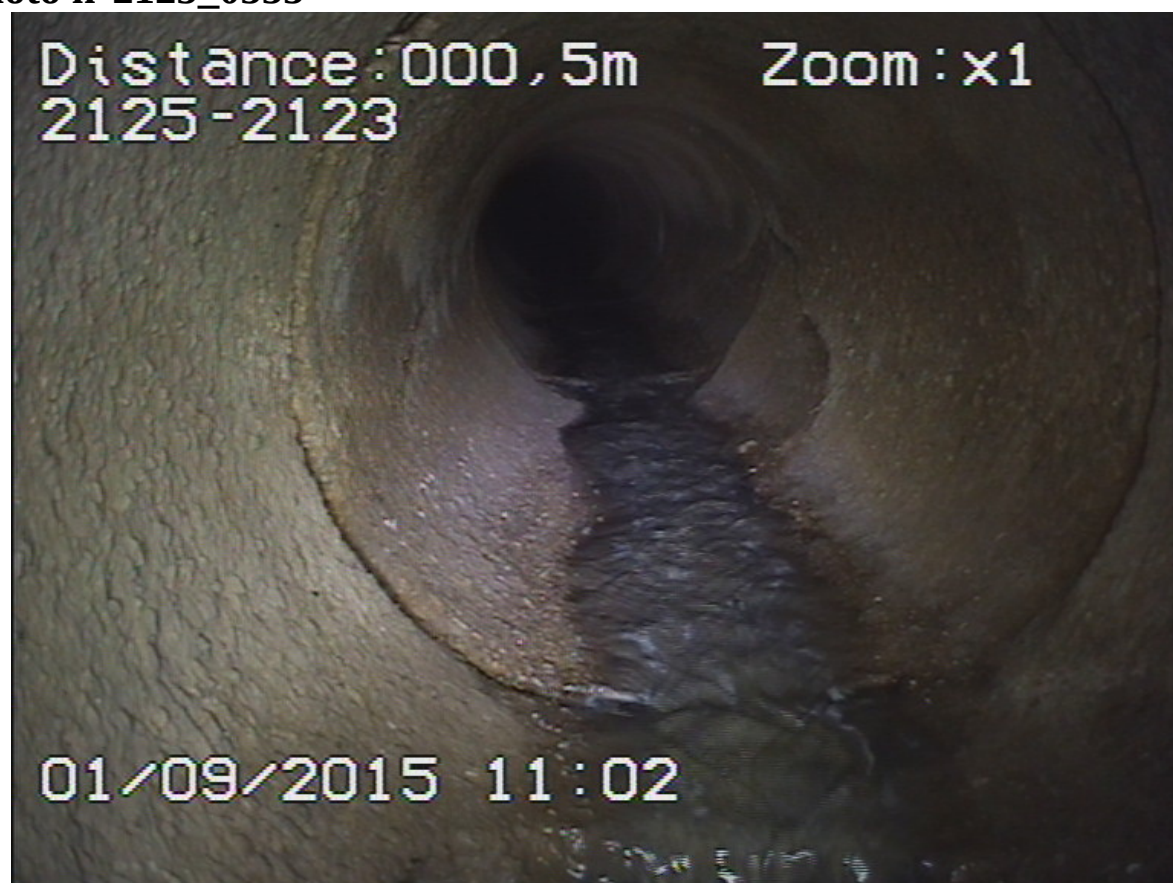
Date : 01/09/2015 Heure : 11:03 ID Amont : 2125 ID Aval : 2123  
 Sens d'Inspection : 2125 vers 2123 Identifiant Naopad : 1439977744693 Météo : Temps sec  
 Type d'Inspection : Caméra PÉRISCOPIQUE Nettoyage préalable du collecteur : Non  
 Nom de la voie la plus proche :  
 Commentaires :
