# HANGAR 24

DIAGNOSTIC TECHNIQUE PREALABLE AU REEMPLOI DU  
HANGAR 24

SAMOA

Titre	Hangar 24 – Diagnostic technique préalable au réemploi du Hangar 24
Nombre de pages	30
Offre de référence	P00063

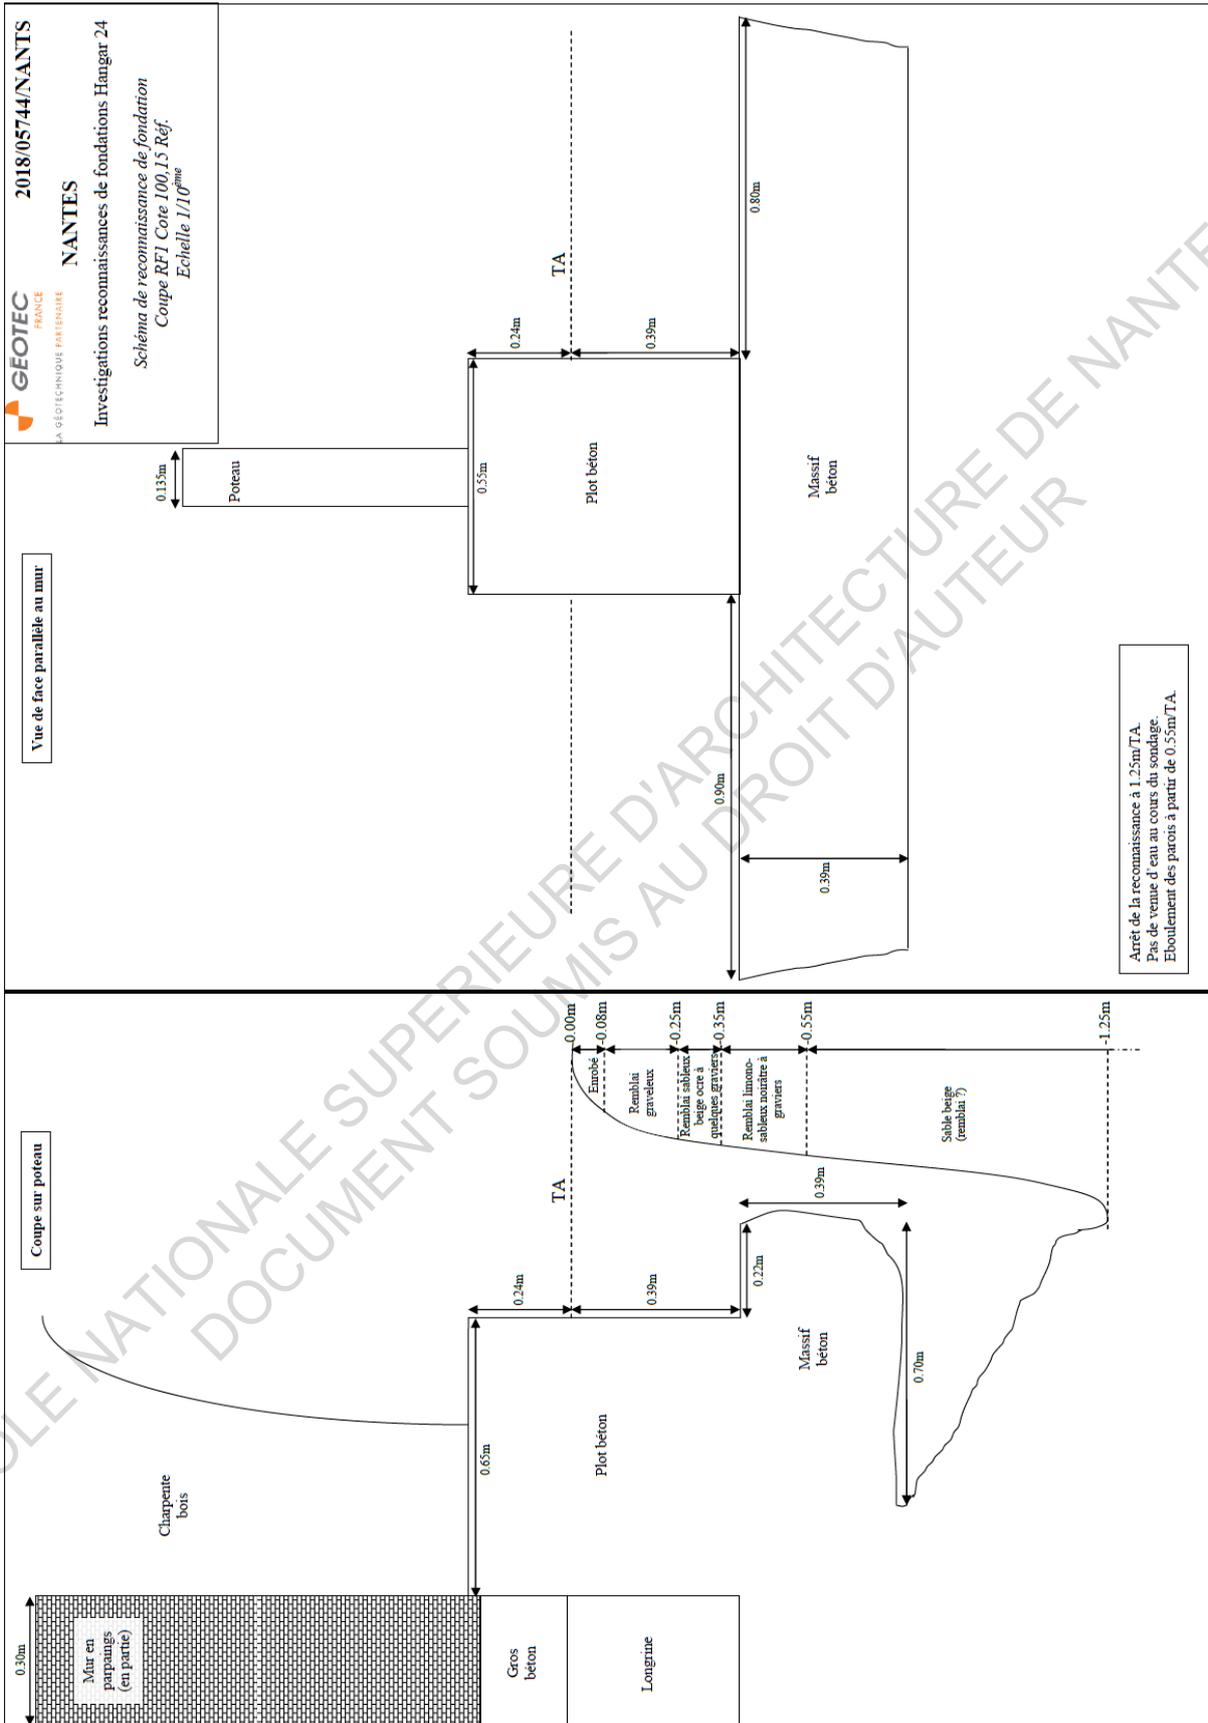
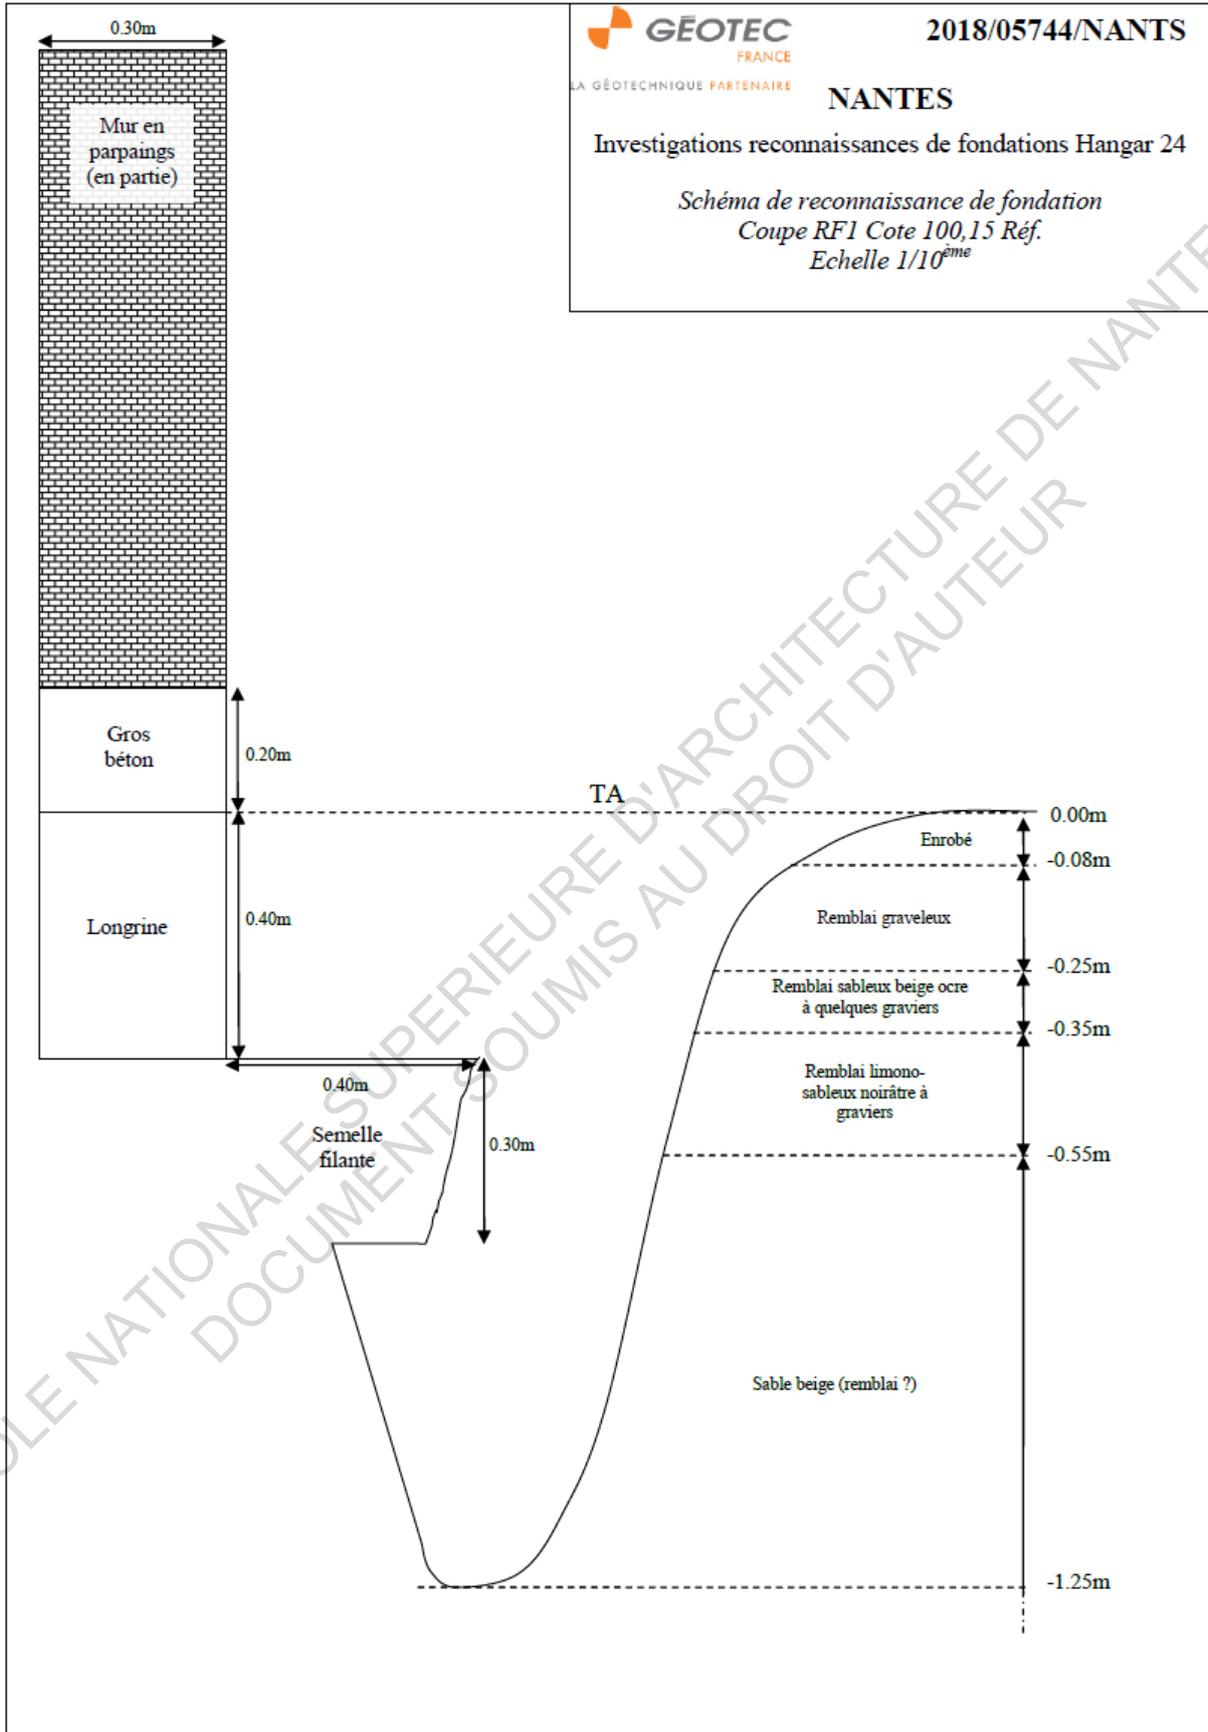
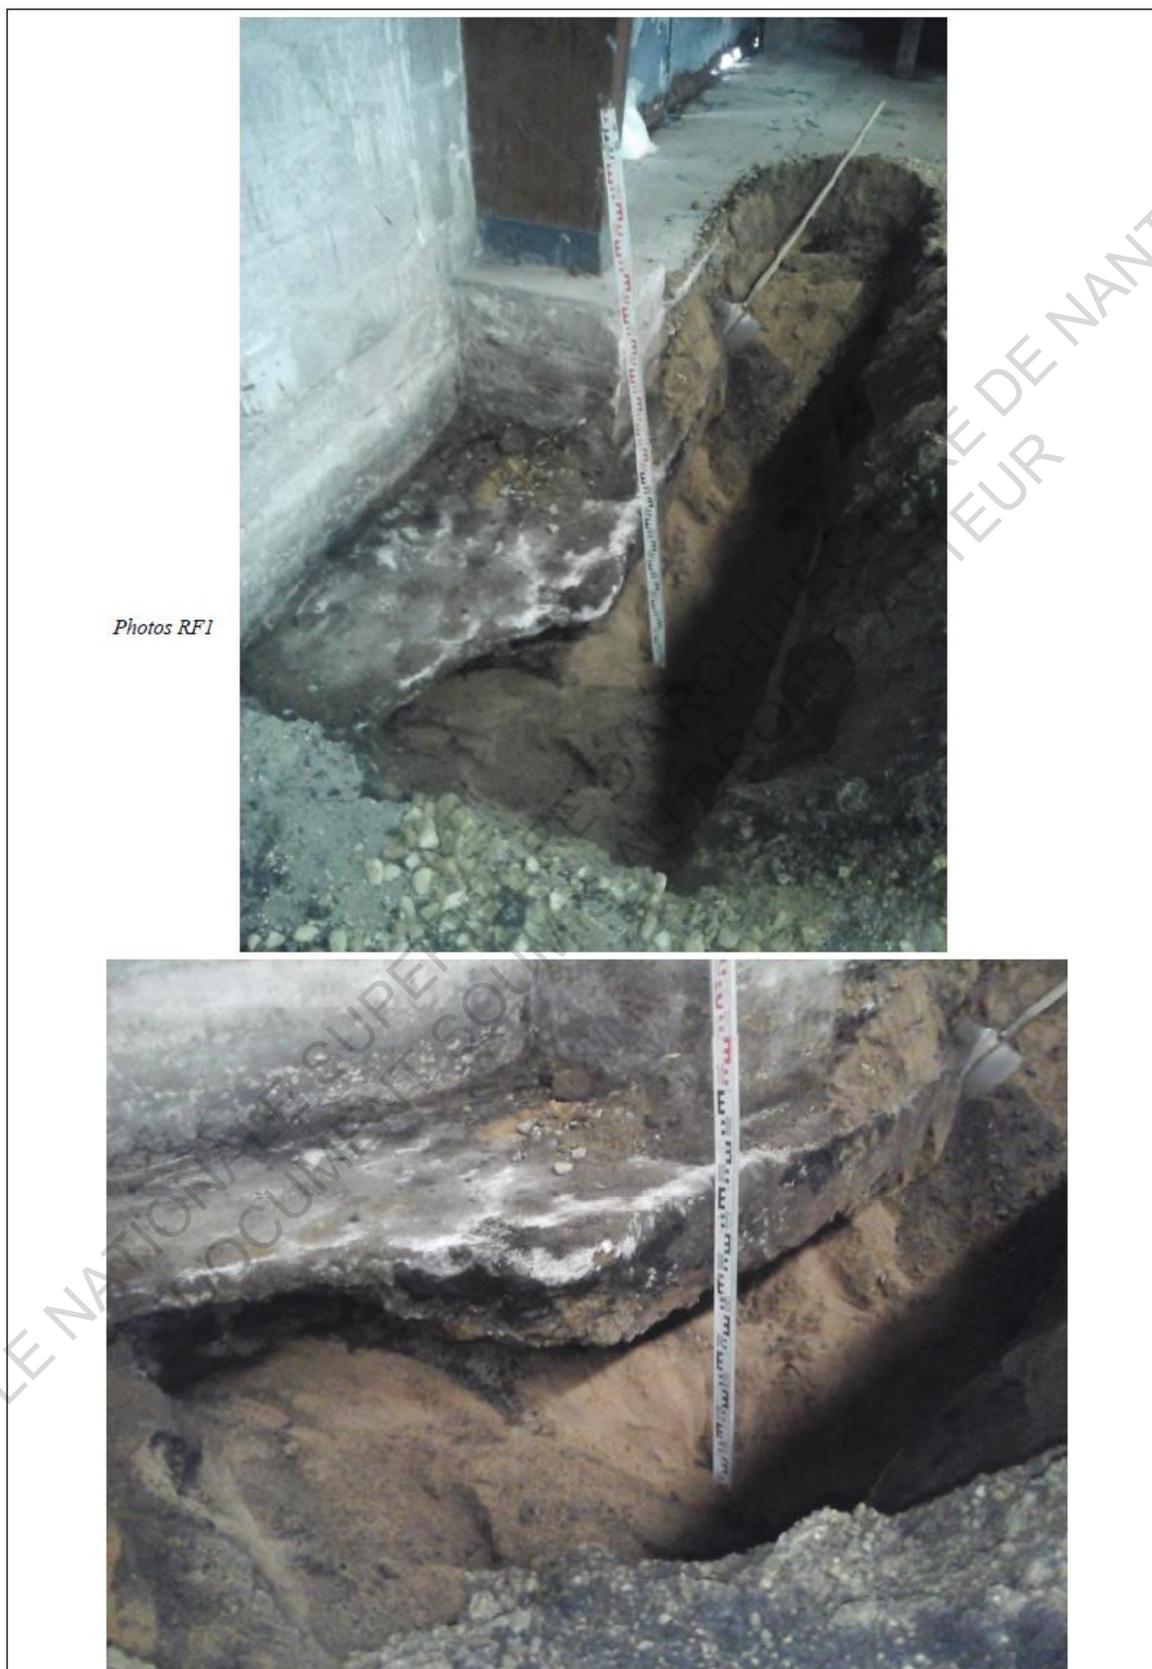
« La fouille réalisée au tractopelle en intérieur au pied d'un poteau bois, en façade Nord du bâtiment existant, a permis de reconnaître un plot béton de 55 cm (parallèle au mur) avec un débord de 65 cm (par rapport au mur intérieur), reposant sur un massif en béton de 39 cm d'épaisseur pour 2,25 m de longueur et avec un débord de 87 cm (par rapport au nu du mur intérieur). La base de ce massif est située à 78 cm du terrain actuel, ancré dans les remblais sableux. » (Nota ARRO Ing : le plan de repérage du rapport du géotechnicien indique la réalisation de la fouille sur la façade sud).

L'entreprise a visualisé une semelle filante partant du massif, descendue à 70 cm/TA ancrée dans les remblais sableux, et présentant un débord de 40 cm par rapport au mur intérieur. Elle est surmontée d'une longrine en béton, puis d'un mur en parpaings.

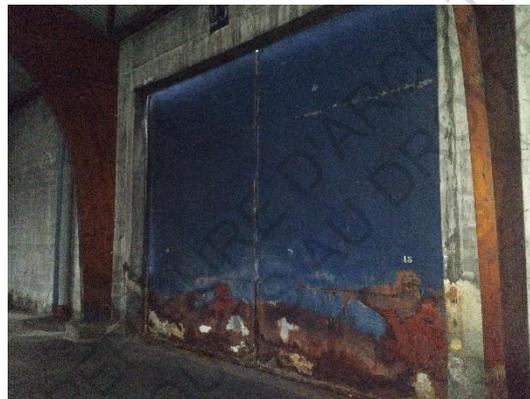
Les portails métalliques coulissants sont en mauvais état de conservation, et en majorité hors service (4/6).

Portail coulissant métallique hors service

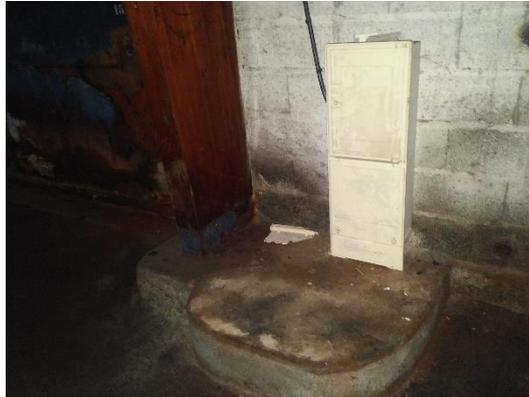
Le Hangar dispose de deux coffrets. La partie Ouest dispose d'un coffret général électrique avec les commandes d'éclairage de cette seule zone. Sur la partie Est, un coffret récent a été mis en œuvre par le port depuis 2017 pour le raccordement des installations scéniques temporaires. L'origine des alimentations n'est pas connue, et la conformité des installations n'a pu être évaluée lors de la visite.

*Coffret électrique en zone Est*

Il serait préconisé une mise en sécurité globale des installations électriques (protection mécanique des réseaux électriques, modification de l'accessibilité des coffrets par le concessionnaire...) dans le cas d'accueil de public et de changement de destination du bâtiment en ERP.

Une mission réglementaire de diagnostic électrique est fortement recommandée, afin de confirmer le bon dimensionnement des installations et des protections électriques.

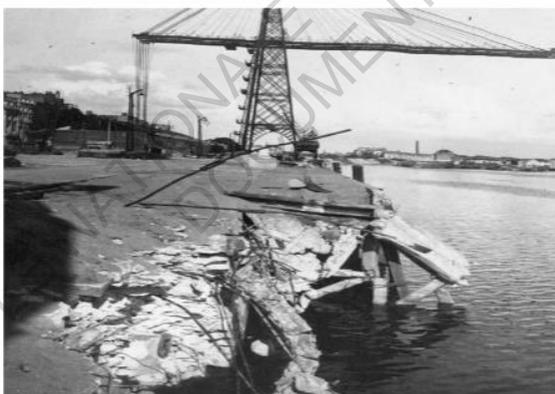
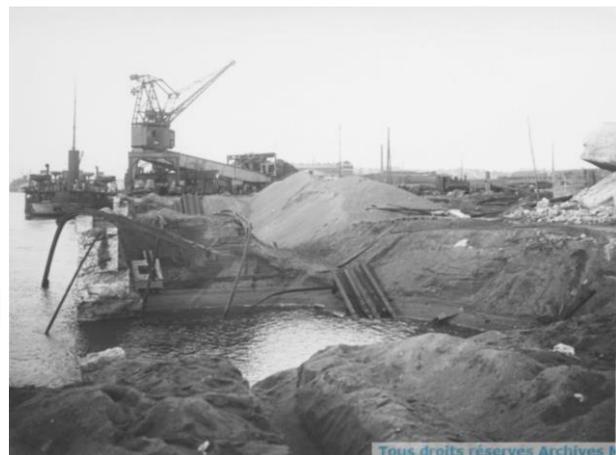
En 1944, le sabotage et les bombardements des installations portuaires engendrent la création de brèches dans le quai, notamment à l'emplacement actuel du quai face au Hangar 24. Il fera l'objet de réparations lourdes en 1948, puis de réparations successives tout au long de son existence.

*Photographies des brèches du quai Wilson extraites des archives municipales de la ville de Nantes.*

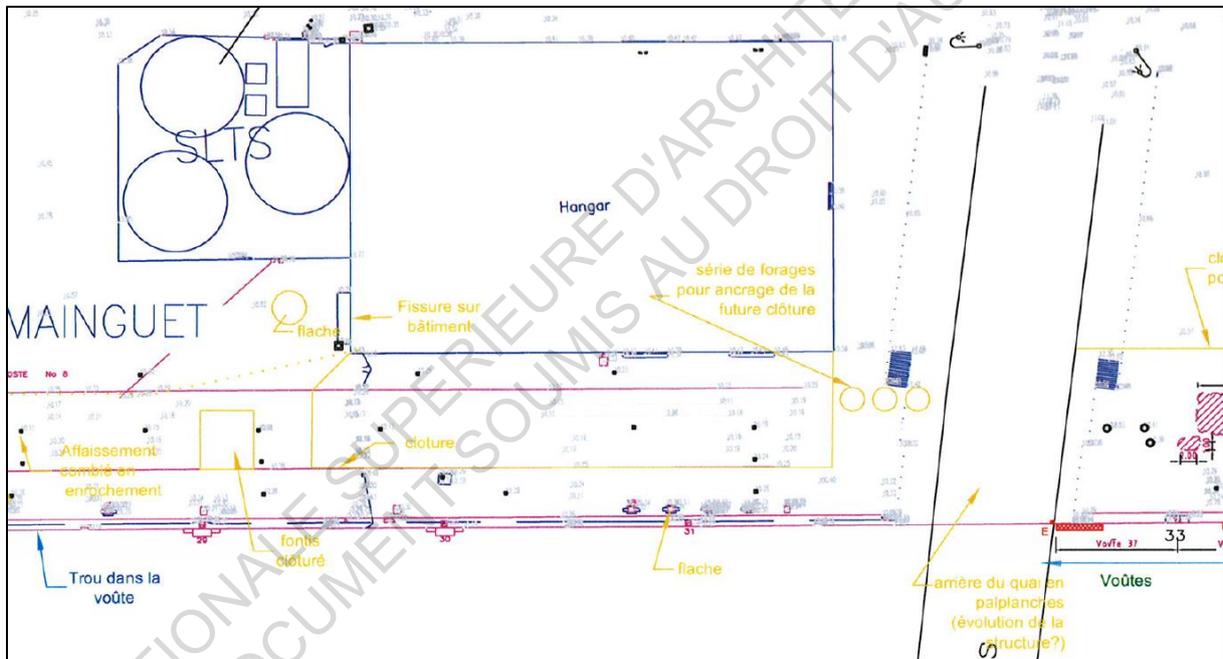
Extrait de plan au droit du Hangar 24 « Expertise technique – Repérage des principaux désordres – Quai Wilson » de la société ARCADIS (réf : 13-1461 AFR-DIA-00100-CP-1 du 21/06/2013)

La société ARCADIS indique les causes probables des affouillements et des affaissements présents sous la base des murs de soutènement d'arrière-quai. Ils peuvent provenir d'un tassement des matériaux, d'un entrainement par le courant ou plus probablement d'un glissement qui pourrait être dû par une pente de talus d'enrochement trop important et/ou d'une détérioration des palplanches de butée de pied ayant entraîné une déstabilisation du talus.

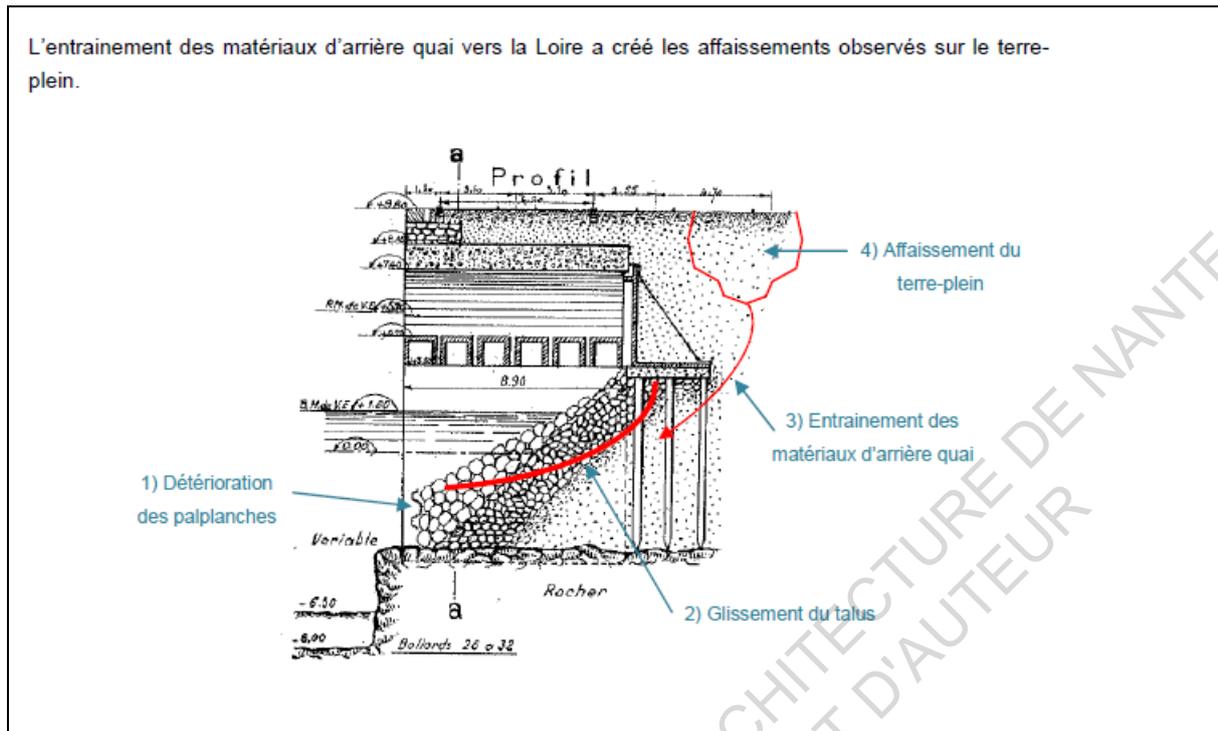
Extrait du rapport de la société ARCADIS de juin 2013

L'espace entre le quai et le Hangar 24, fait actuellement déjà l'objet d'un barriérage pour en interdire l'accès au public. Des fontis sont présents sur toute la zone, en densité et d'ampleur relativement importantes. Compte tenu du caractère évolutif de ces désordres, dû à un décompactage du remblai du terreplein, et de phénomènes d'érosion violents et soudain comme les renards hydrauliques, le risque est majeur et réel.

L'état de dégradation au droit du Hangar 24 est telle que cette zone n'est pas accessible, car clôturée par mesures de sécurité, et difficilement visible dans son ensemble compte tenu de la présence de végétation. Les désordres constatés par les différents intervenants sont de différentes natures :

- Affaissement ou déformation de la voirie et du terreplein d'amplitude décimétrique.
- Fontis et zone d'effondrement, nombreux au droit du terre-plein du quai Wilson. Les principales zones d'effondrement se situent au niveau de l'arrière-quai.
- Rupture de poutres
- Discontinuités des piles de voûtes
- Ruine du soutènement
- Hétérogénéité, voir affaissement du talus (identifiés en voutes 24, 32 et 33) par ACCOAST.
- Fissurations verticales au centre des murs de soutènement situés à l'arrière du quai.

Les solutions techniques pour stopper les affaissements du terre-plein sont limitées, et nécessitent de conforter l'arrière-quai :

- Soit par la mise en œuvre de palplanches
- Soit par la réalisation d'un renforcement par jet-grouting (type de fondation spéciale par déstructuration du sol et injection sous haute pression d'un « coulis » auto-durcissant pour obtenir la cimentation du forage).
