Réparation de l'église de San Pedro de Atacama

ÉCOLE NATIONALE SUPÉRIEURE D'ARCHITECTURE DE GRENOBLE
MÉMOIRE DE DIPLÔME DE SPÉCIALISATION ET D'APPROFONDISSEMENT
MENTION PATRIMOINE
ARCHITECTURE DE TERRE, CULTURES CONSTRUCTIVES ET
DÉVELOPPEMENT DURABLE
DSA-TERRE 2018 - 2020

RÉPARATION DE L'ÉGLISE DE SAN PEDRO DE ATACAMA
SOLANGE MIRANDA COLETTI - AUDE ANDRY

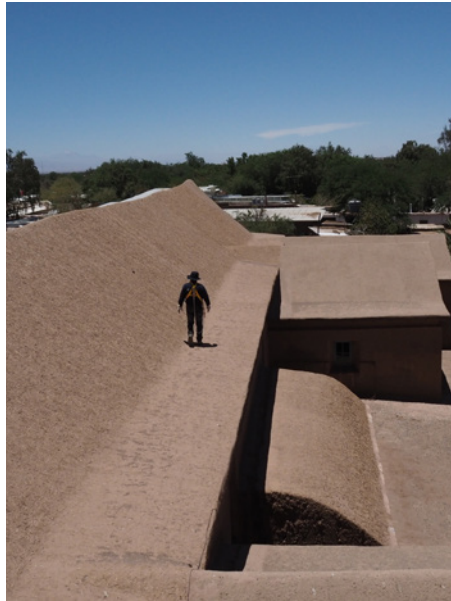
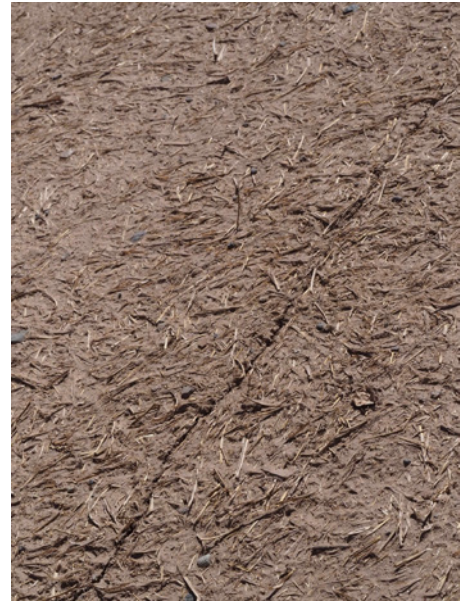
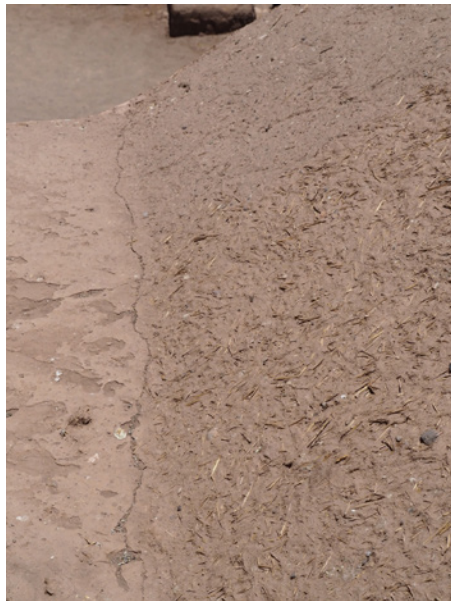
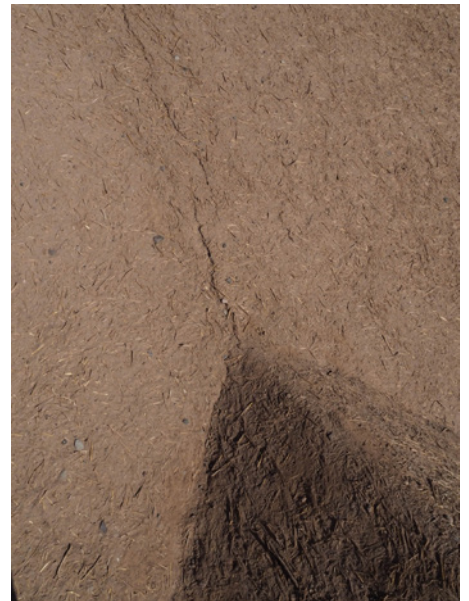
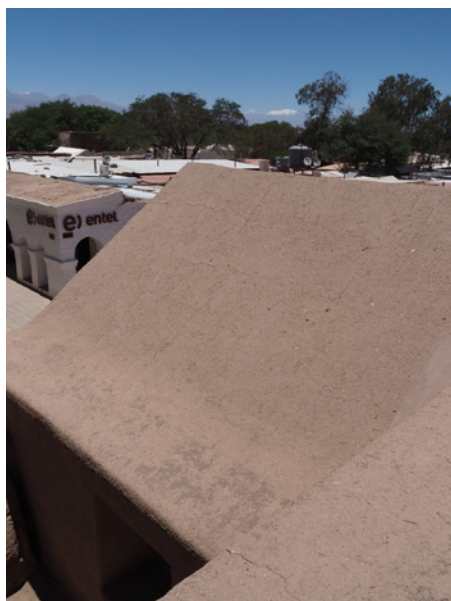
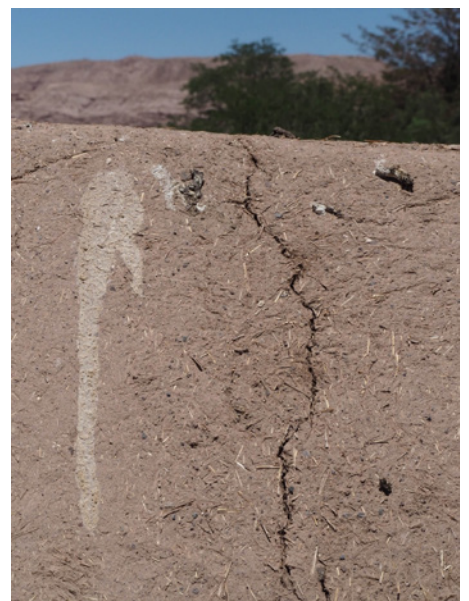
Relevé photographique du toit de l'église, octobre 2019.

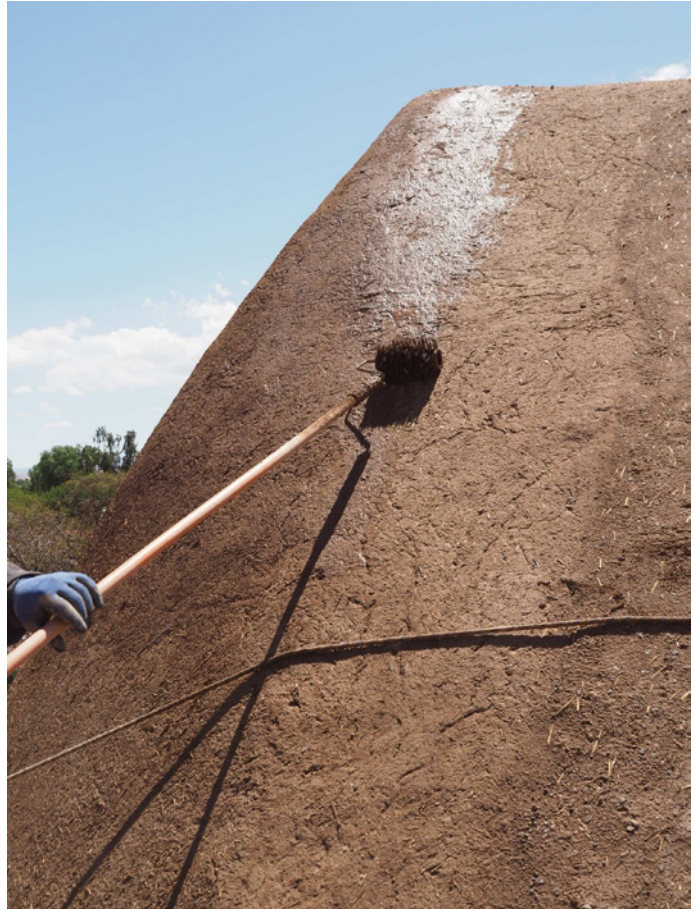
Dernière couche sur le toit, mélange de terre et de gel végétal.

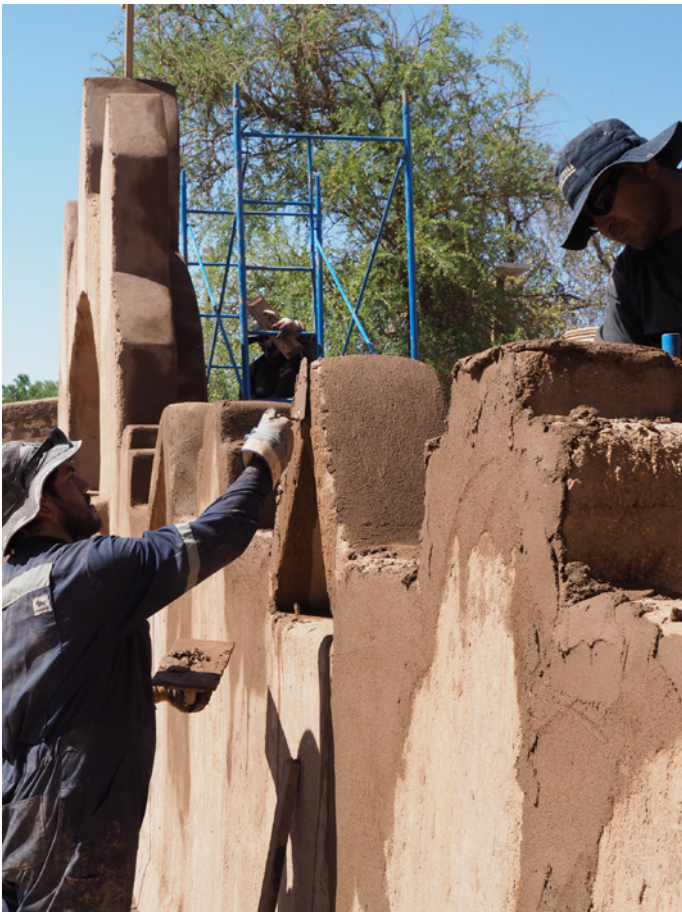
Reprises des motifs de culture Likan Antai, mur d'enceinte.

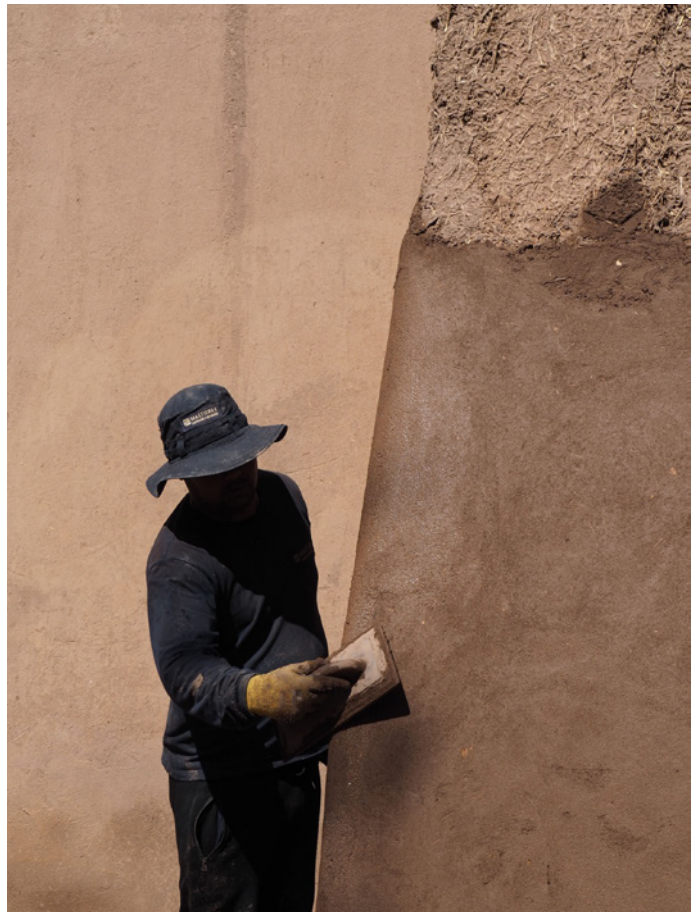
Lissage à la taloche de la surface d'un des contreforts.

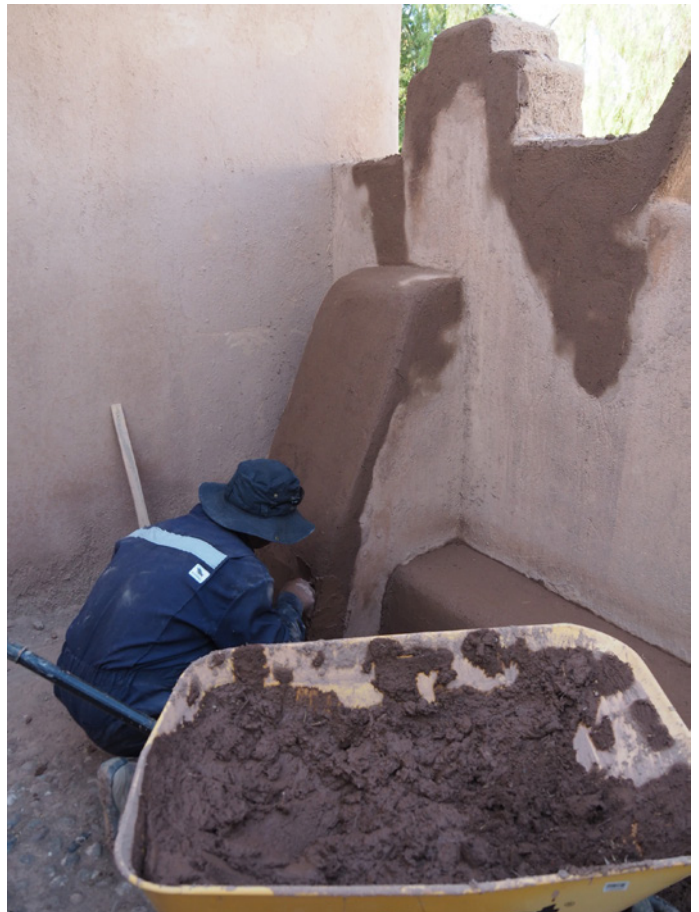
Reprises du mur d'enceinte avec ses petits contreforts

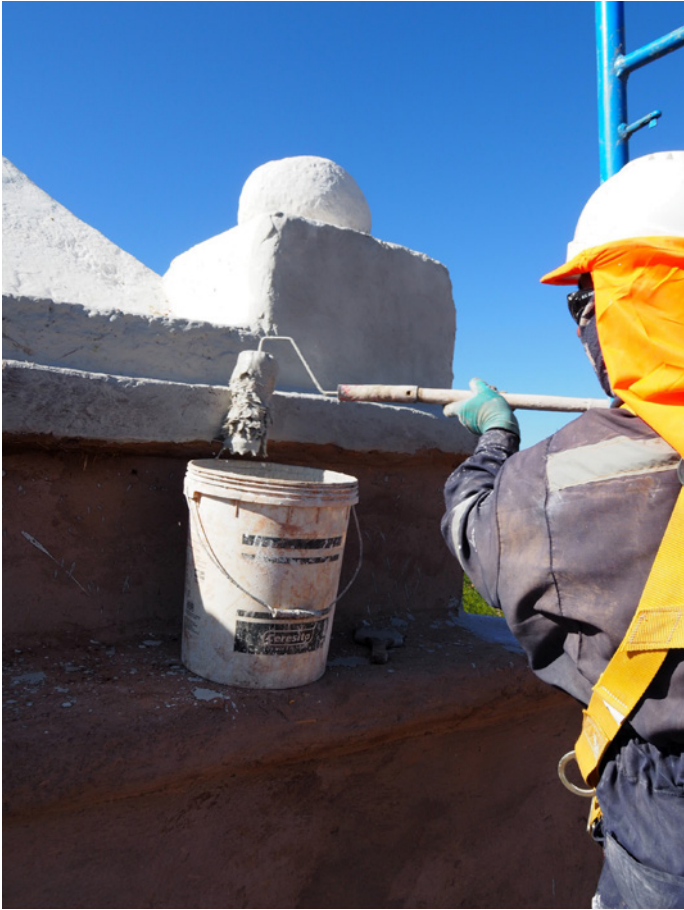
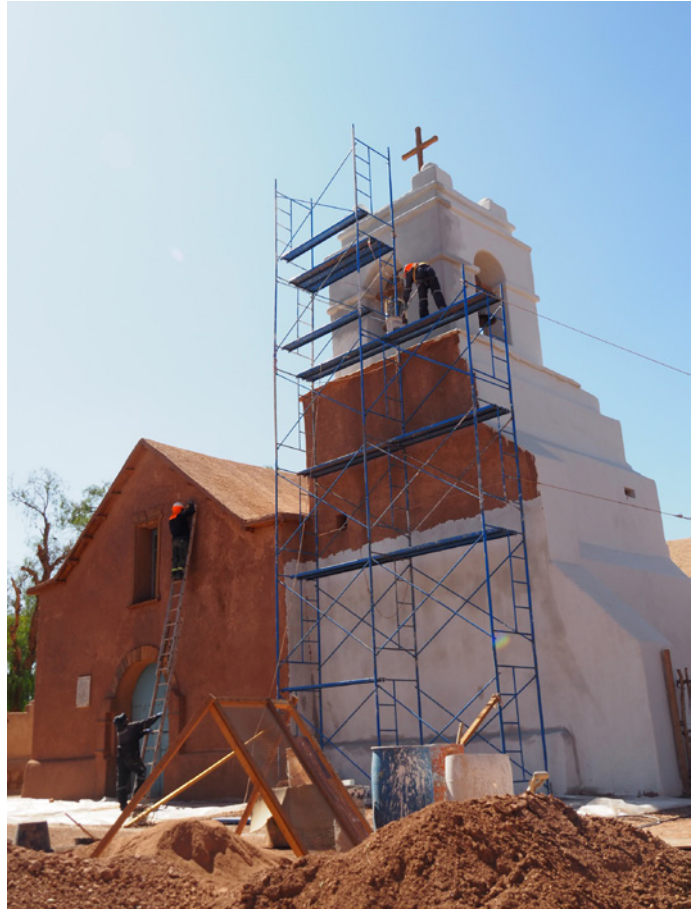
Application au pinceau de la chaux sur le clocher. Deux équipes travaillent en même temps sur la façade Nord

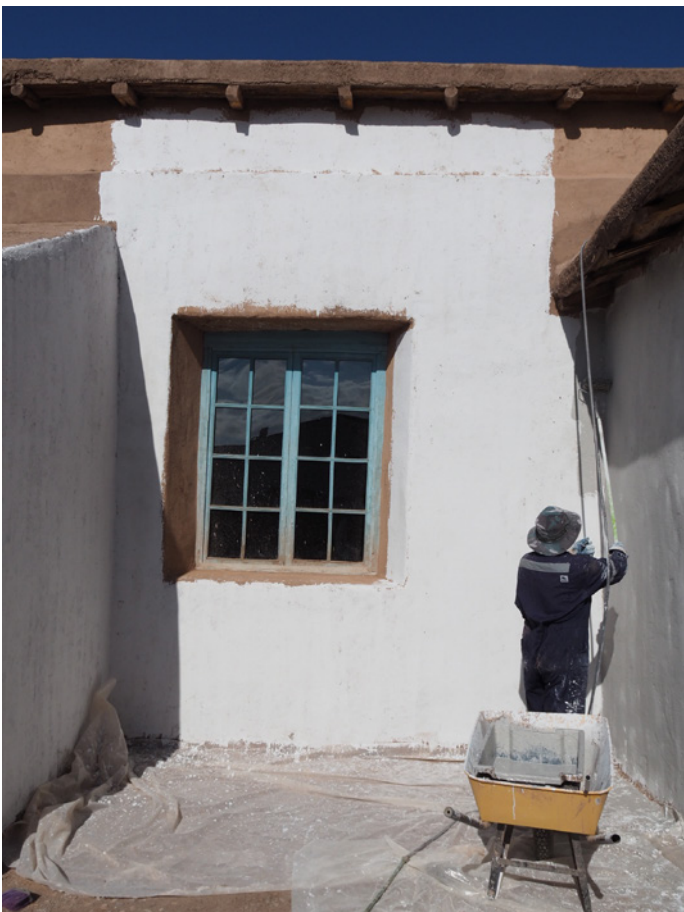
Peinture à la chaux sur la façade Ouest.

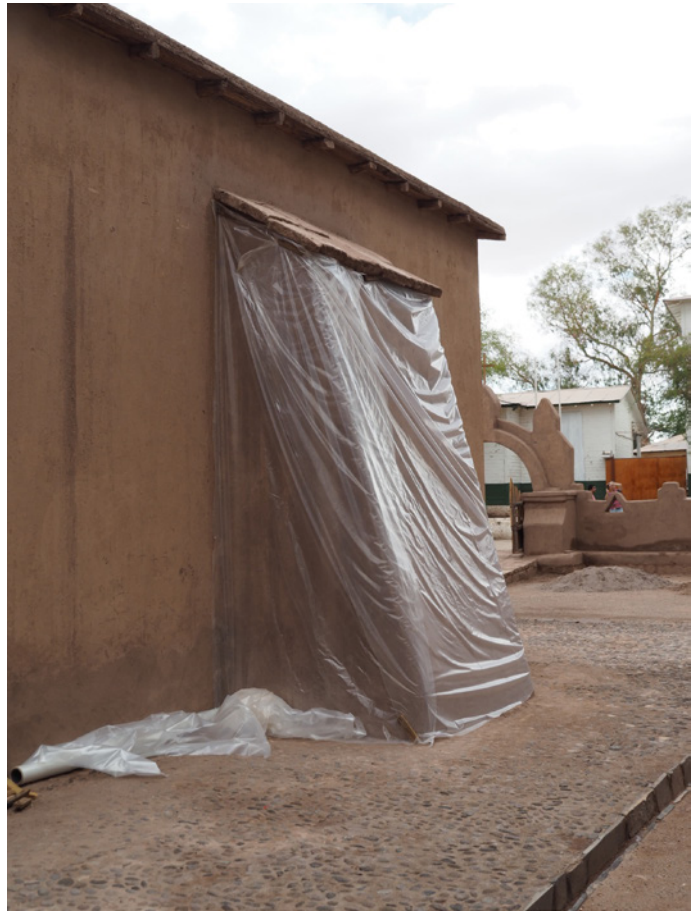
Protection provisoire sur les contreforts réparés façade Est.

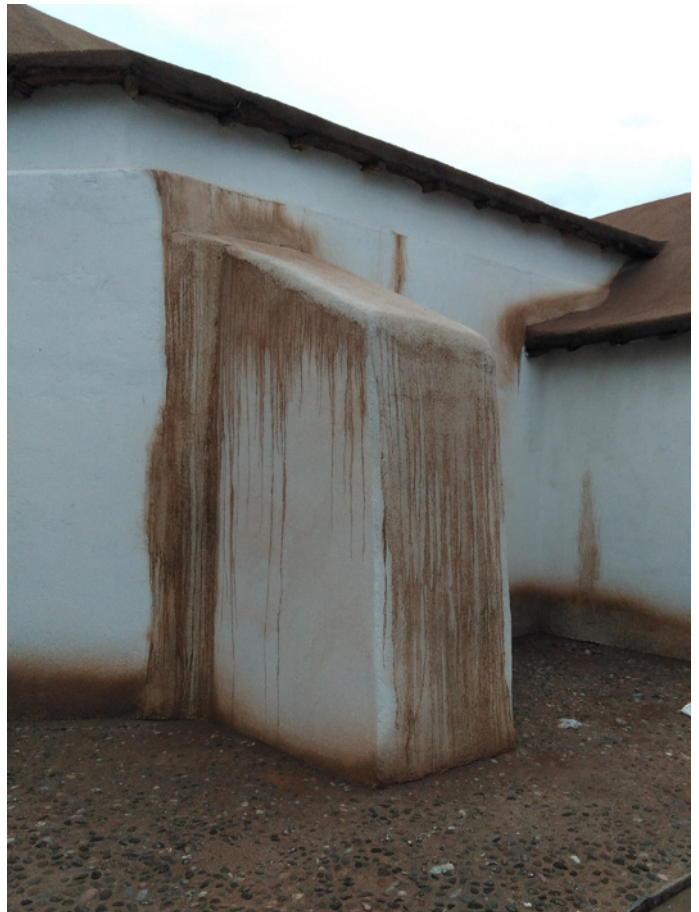
Effet des pluies à la fin du chantier.
