Réparation de l'église de San Pedro de Atacama

ECOLE NATIONALE SUPERIEURE D'ARCHITECTURE DE GRENOBLE
MÉMOIRE DE DIPLÔME DE SPÉCIALISATION ET D'APPROFONDISSEMENT
MENTION PATRIMOINE
ARCHITECTURE DE TERRE, CULTURES CONSTRUCTIVES ET
DÉVELOPPEMENT DURABLE
DSA-TERRE 2018 - 2020

RÉPARATION DE L'ÉGLISE DE SAN PEDRO DE ATACAMA
SOLANGE MIRANDA COLETTI - AUDE ANDRY

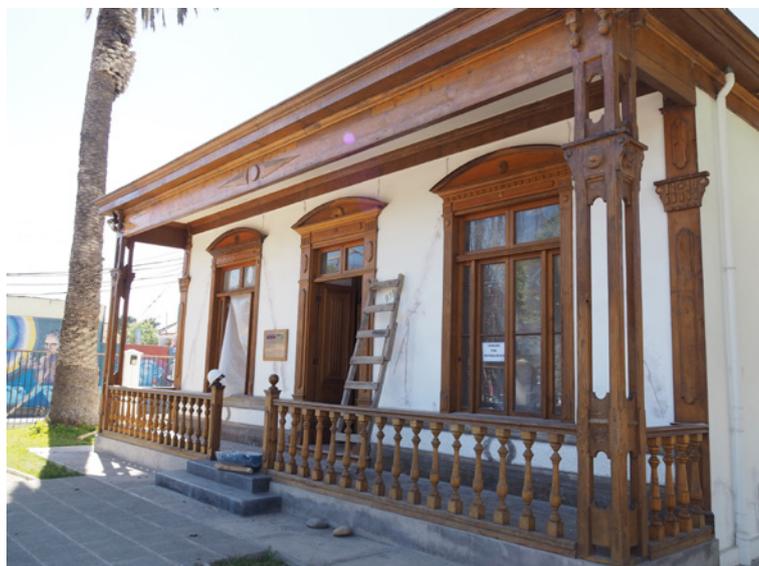
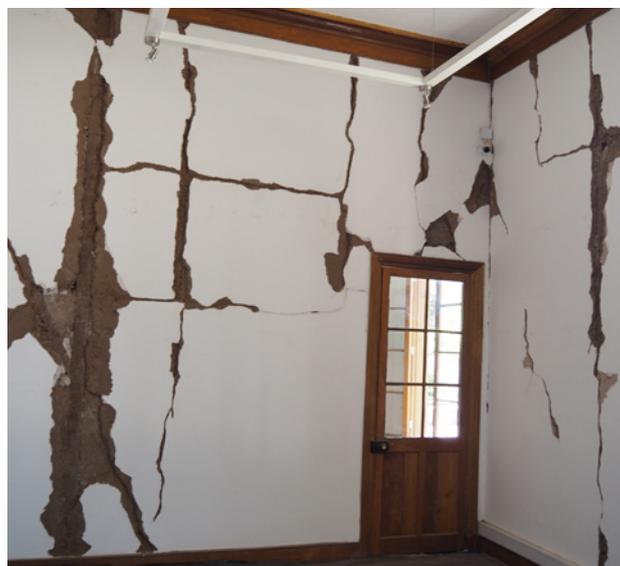
Les fissures dues au séisme sont localisées sur la structure en bois, qui forme un quadrillage. Les interventions non adaptées sont visibles à l'oeil nu, du ciment, des ferrailages et même du polystyrène ont été rajouté à la structure initiale, recouverts d'une couche de terre-paille puis d'une couche de plâtre comme finition. Ces éléments ne sont pas compatibles entre eux, c'est à dire qu'ils réagissent chacun de manière distincte face aux mouvements, et c'est dans ces zones de superposition de ces matériaux que se produisent la majorité des fissures pendant un séisme. Les interventions qui ne sont pas appropriées constituent des points faibles pour le bâtiment.

Vues extérieures et intérieures de la Casa Las Palmeras - La Serena

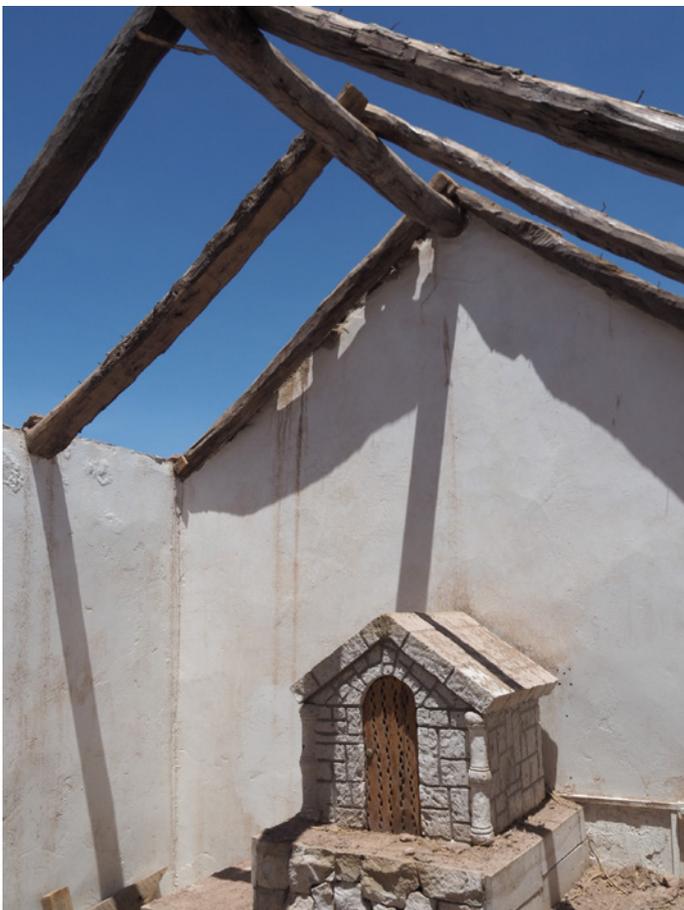
Eglise de Toconao, dont le toit a été détruit à causes des pluies.

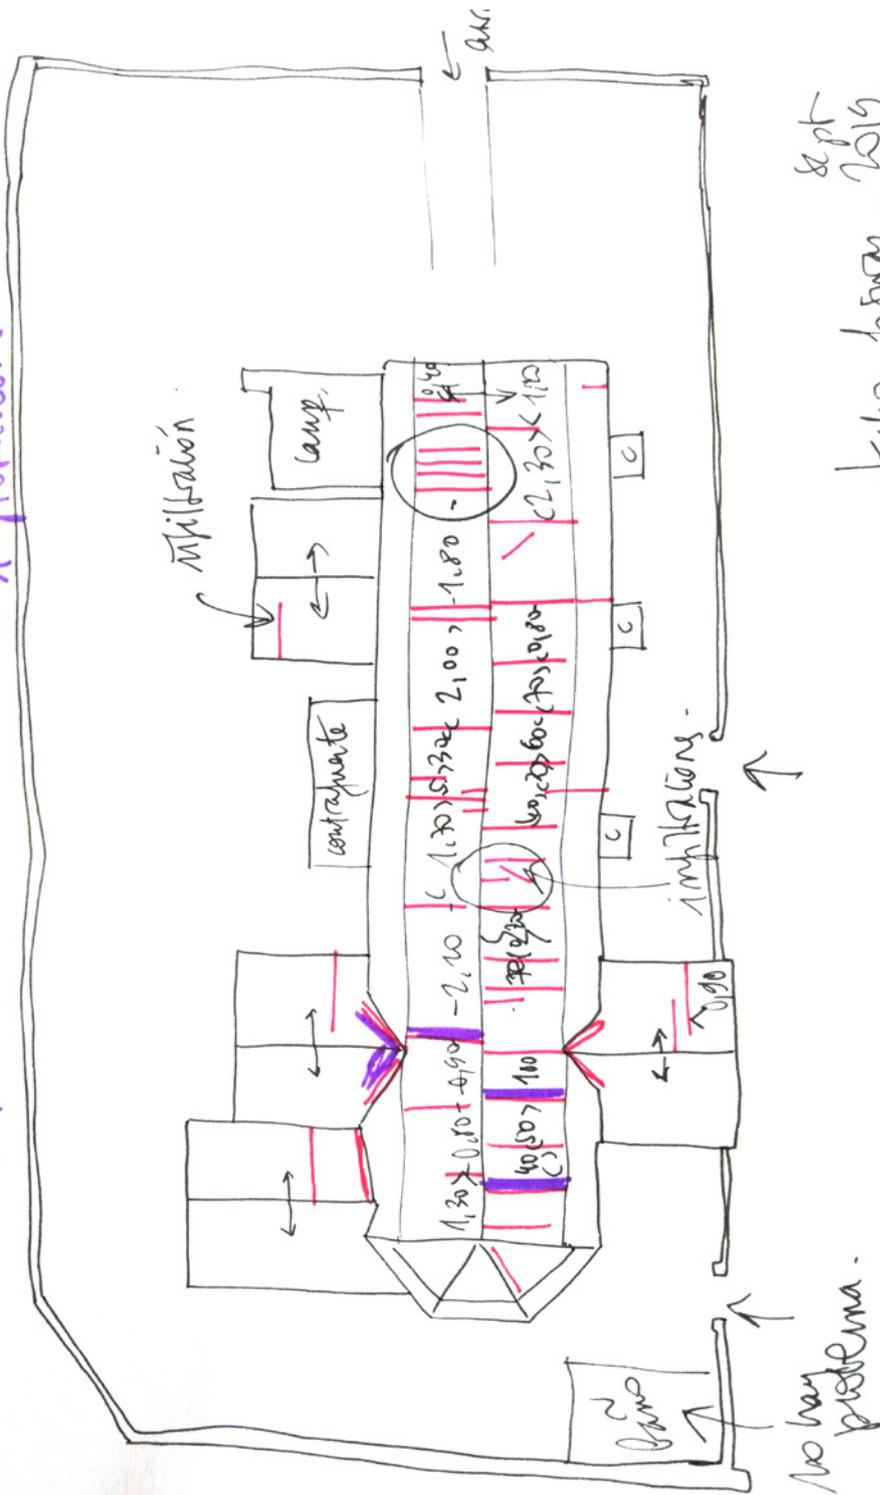
La couverture en terre, faite de deux couches de terre mélangée à de la paille, d'une épaisseur initiale de 10 cm a perdu de son épaisseur, et on observe une vingtaine de fissures plus ou moins superficielles sur la totalité de la surface du toit. La paille est visible et commence à se déliter, ce qui provoque des infiltrations à l'intérieur de l'église, sous forme de coulées de terre le long des murs.

Relevé photographique du toit de l'église, octobre 2019.

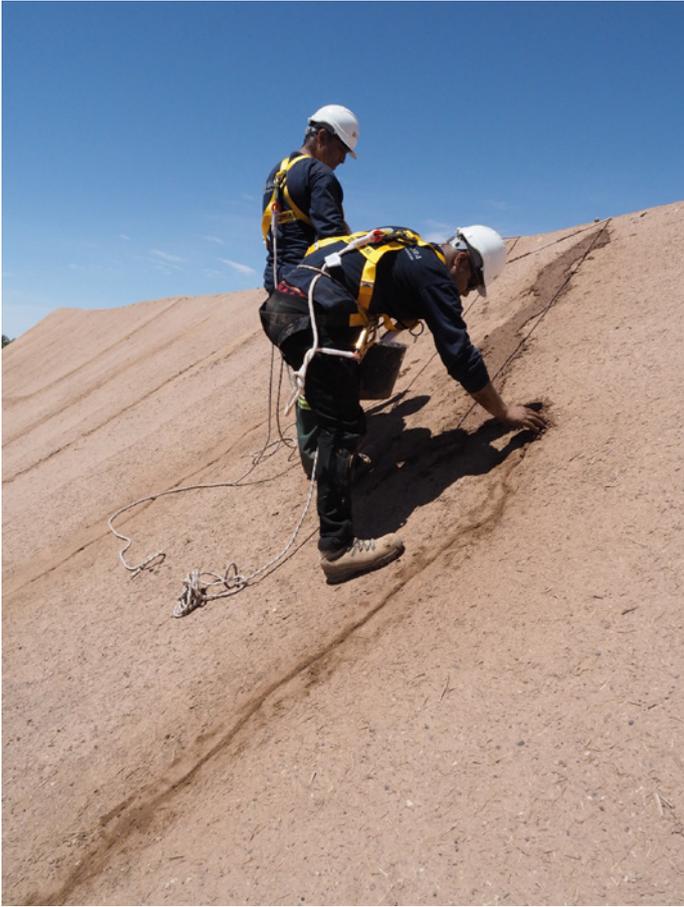
La réparation des fissures du toit à la main.

Pour sa réparation, nous avons établi un état des lieux des fissures, du nombre et de l'importance de chacune. Certaines étaient très superficielles et d'autres étaient traversantes, et responsables des infiltrations à travers le toit.

Nous avons donc procédé par un nettoyage à la brosse et à la truelle pour «ouvrir» les fissures, ensuite il faut mouiller et appliquer à la main le mélange terre-sable-tuna-paille sur les zones abîmées.

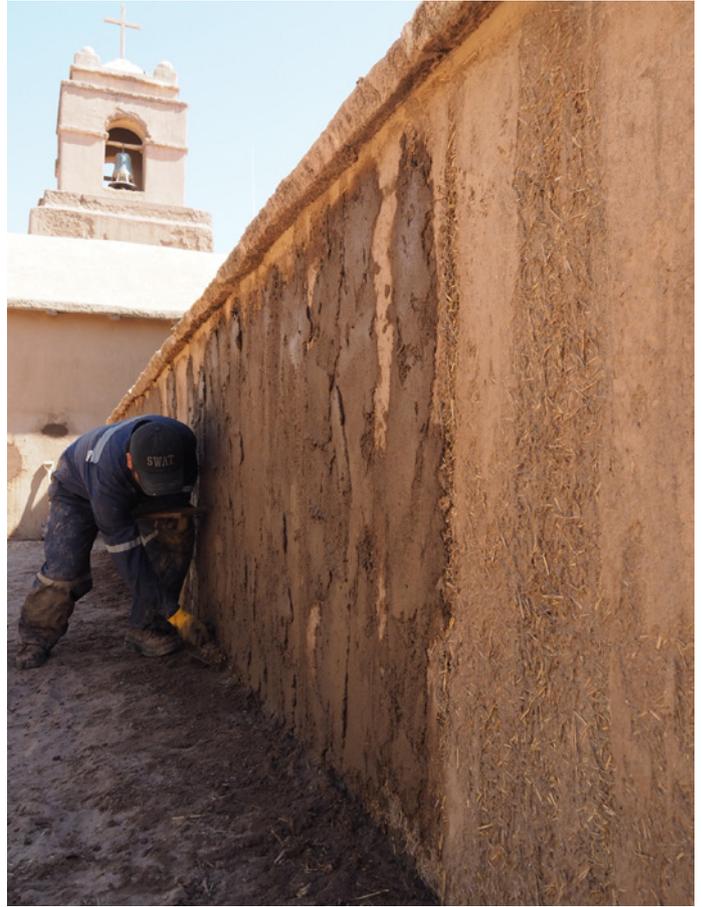
Reprise du contrefort massif côté Ouest

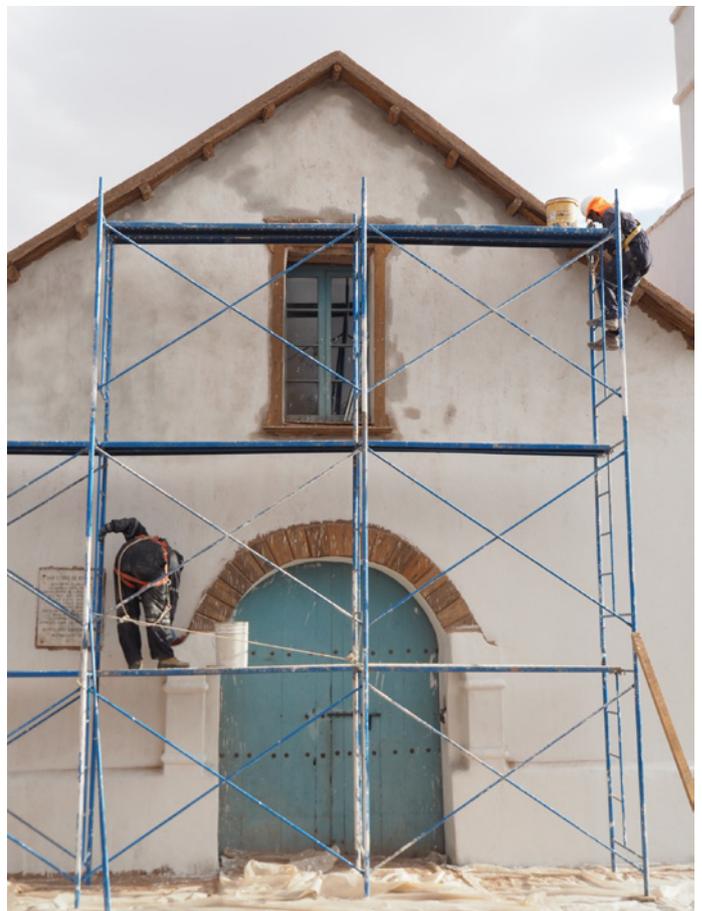
Tâches d'humidité persistantes en dessous du toit.

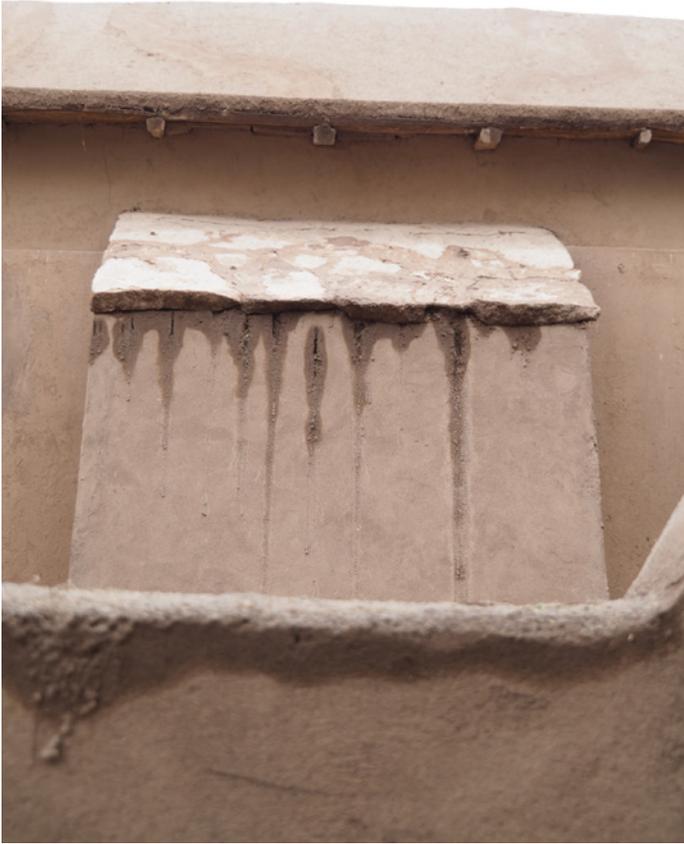
Effet des pluies du cinquième jour de chantier.

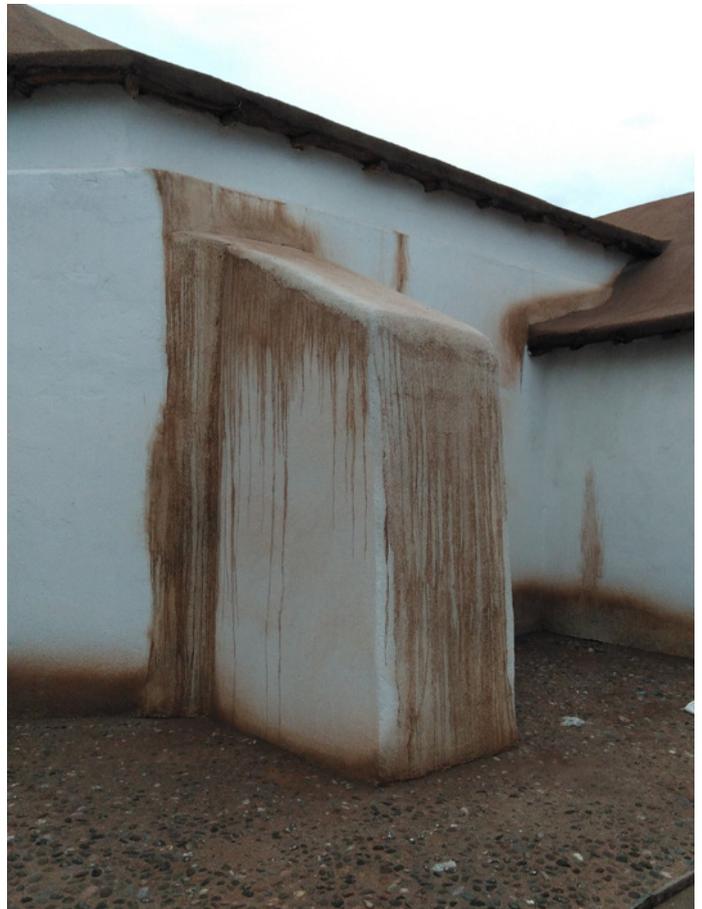
Effet des pluies à la fin du chantier.
