## Réparation de l'église de San Pedro de Atacama

**ÉCOLE NATIONALE SUPÉRIEURE D'ARCHITECTURE DE GRENOBLE**  
**MÉMOIRE DE DIPLÔME DE SPÉCIALISATION ET D'APPROFONDISSEMENT**  
**MENTION PATRIMOINE**  
**ARCHITECTURE DE TERRE, CULTURES CONSTRUCTIVES ET**  
**DÉVELOPPEMENT DURABLE**  
**DSA-TERRE 2018 - 2020**

**RÉPARATION DE L'ÉGLISE DE SAN PEDRO DE ATACAMA**  
**SOLANGE MIRANDA COLETTI - AUDE ANDRY**

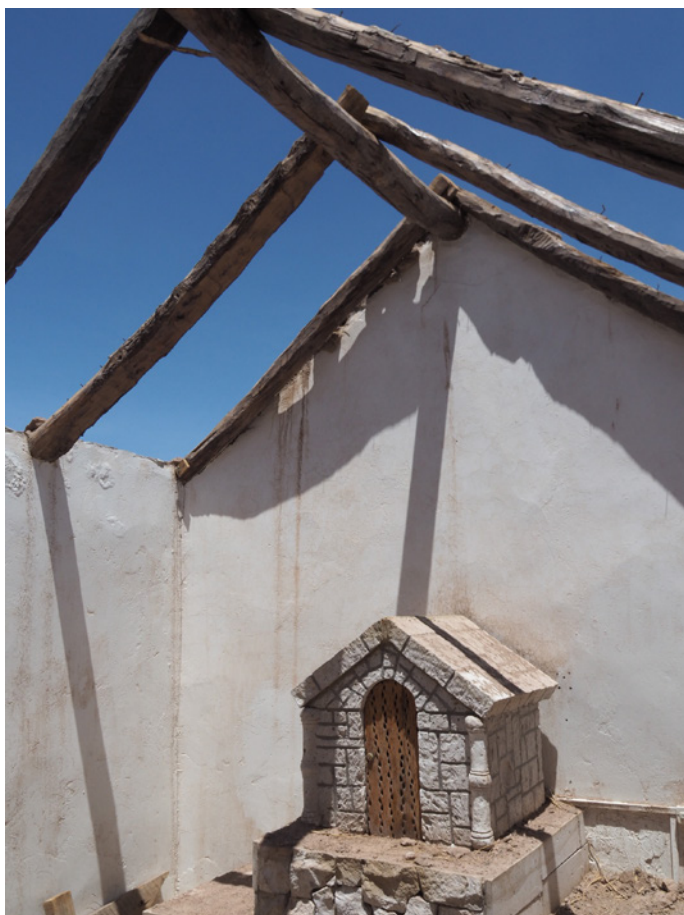
Eglise de Toconao, dont le toit a été détruit à causes des pluies.

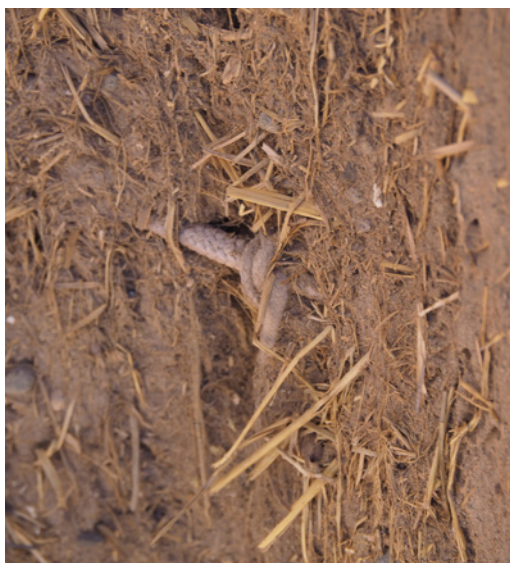
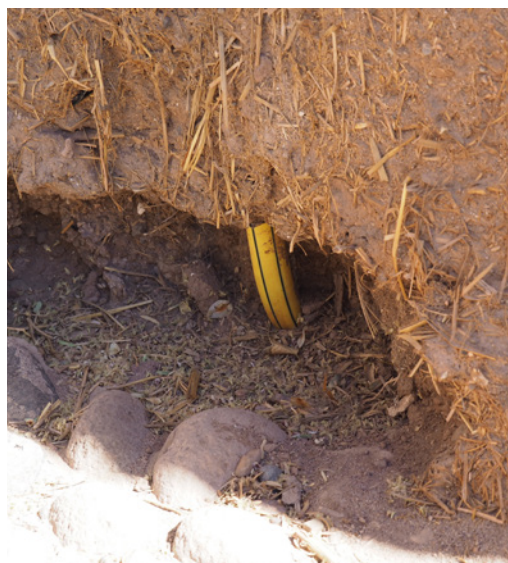
Restes de corde, liant les adobes, comme une couronne structurelle

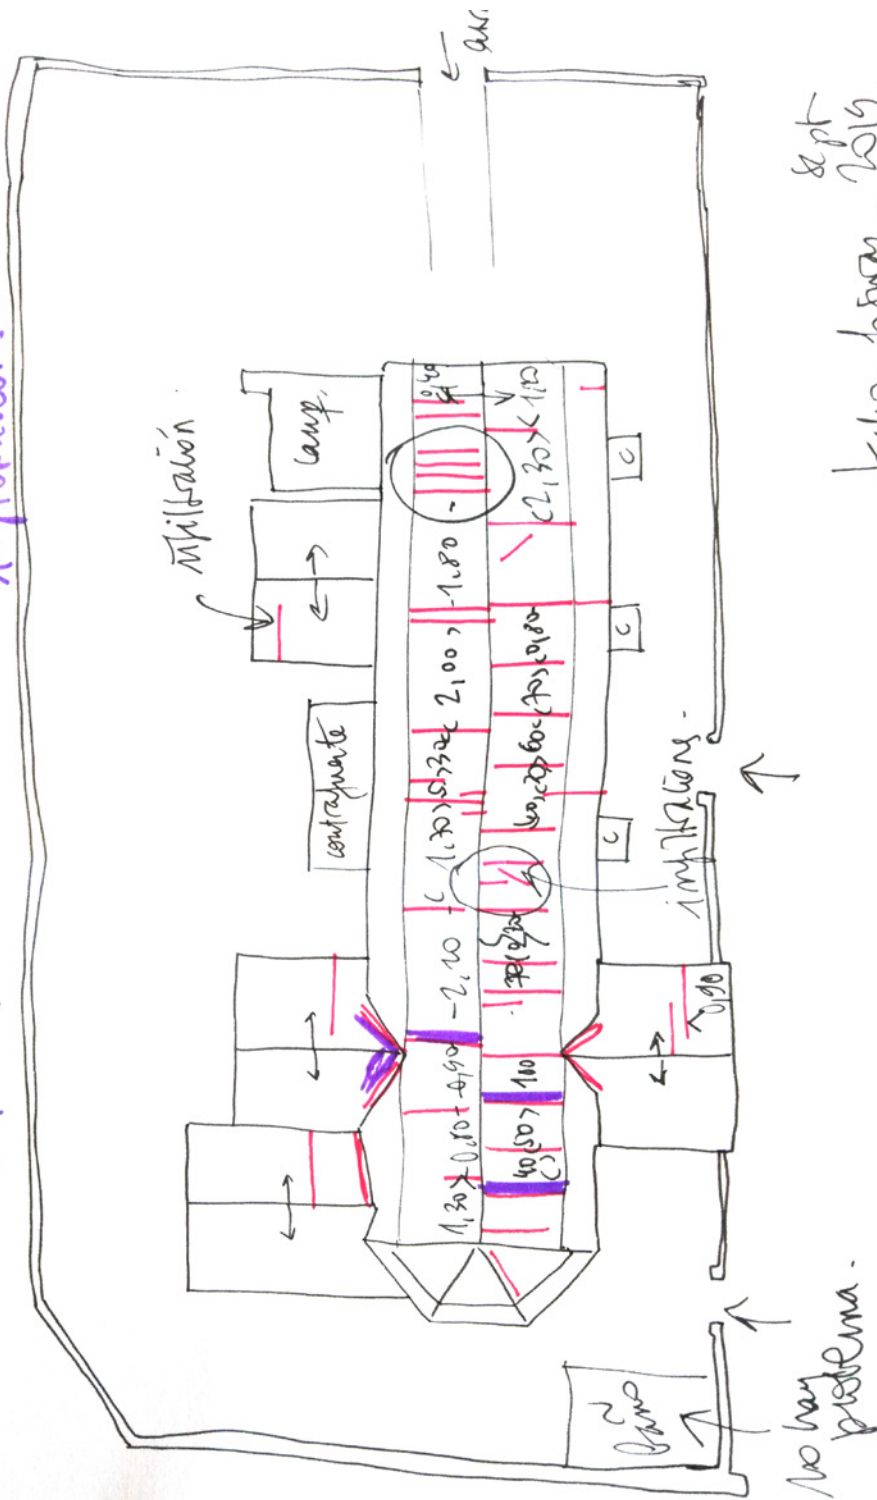
La couverture en terre, faite de deux couches de terre mélangée à de la paille, d'une épaisseur initiale de 10 cm a perdu de son épaisseur, et on observe une vingtaine de fissures plus ou moins superficielles sur la totalité de la surface du toit. La paille est visible et commence à se déliter, ce qui provoque des infiltrations à l'intérieur de l'église, sous forme de coulées de terre le long des murs.

Relevé photographique du toit de l'église, octobre 2019.

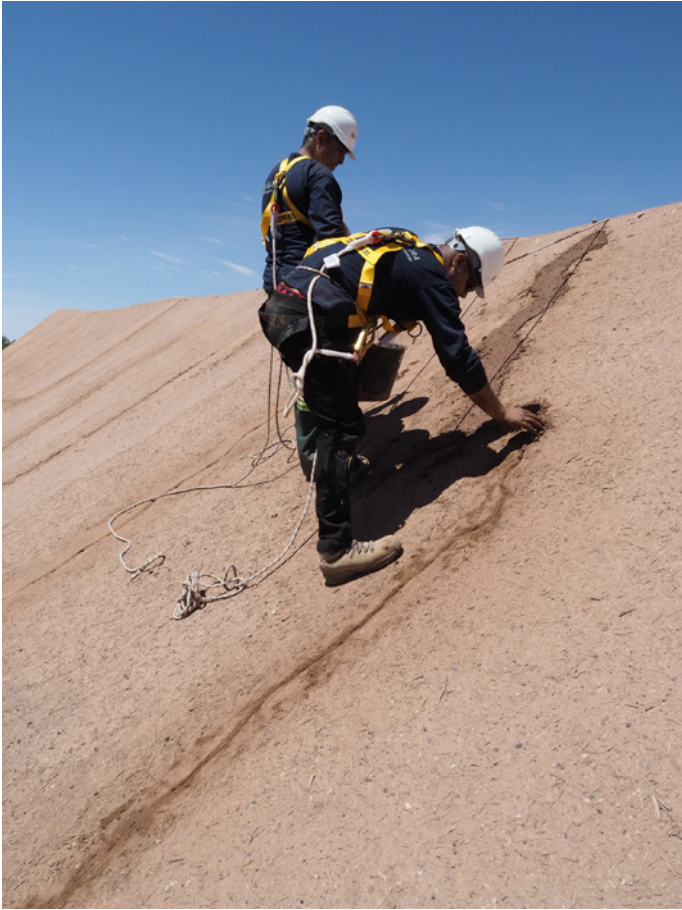
La réparation des fissures du toit à la main.

Pour sa réparation, nous avons établi un état des lieux des fissures, du nombre et de l'importance de chacune. Certaines étaient très superficielles et d'autres étaient traversantes, et responsables des infiltrations à travers le toit.

Nous avons donc procédé par un nettoyage à la brosse et à la truelle pour «ouvrir» les fissures, ensuite il faut mouiller et appliquer à la main le mélange terre-sable-tuna-paille sur les zones abîmées.

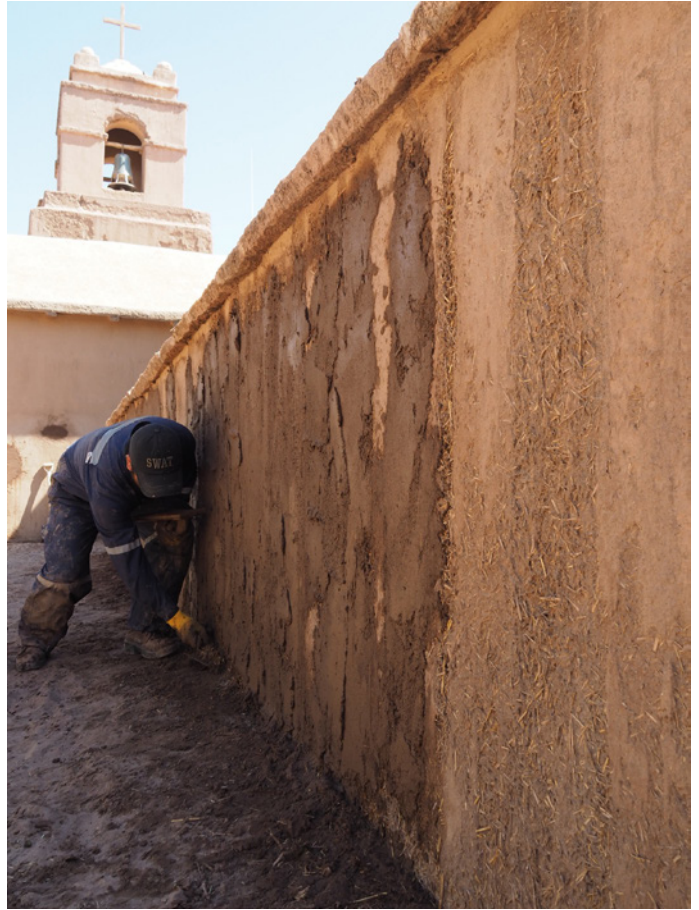
Les contreforts, plus exposés que le reste du bâtiment, étaient très abîmés à la limite d'atteindre la structure du bâtiment. A deux endroits particuliers, on pouvait voir la structure faite d'adobes et un morceau de corde dans un tube de tuyau d'arrosage, qui liait le tout, jouant le jeu d'élément parasismique. L'église était entourée d'une série de meubles et d'objets, qui ont permis aux pluies de ricocher sur les façades, creusant un peu plus ces zones précises, et de contenir l'humidité, bloquant la ventilation naturelle.

Reprise du contrefort massif côté Ouest

Comme la surface du toit, les façades, contreforts et mur d'enceinte, doivent être nettoyés avant d'intervenir, à la brosse et à la truelle. Ensuite, il faut humidifier les zones à réparer. Un mélange de terre-sable-paille-gel végétal est réalisé, dans la bétonnière selon les tests préalables, qui sera donc de 3 unités de sable pour 1 de terre<sup>25</sup>, 4 *tuna* dans 200 litres d'eau, et 8 poignées de paille prédécoupée. On applique ce mélange à la truelle et/ou à la main, et ensuite on lisse avec une taloche, plus ou moins longue selon la main de l'ouvrier-e. Deux ouvriers sont sur la zone de mélange, avec la bétonnière, avec un faisant le mélange et l'autre maniant la brouette, et les autres travaillent à l'application du mélange sur les zones à réparer.

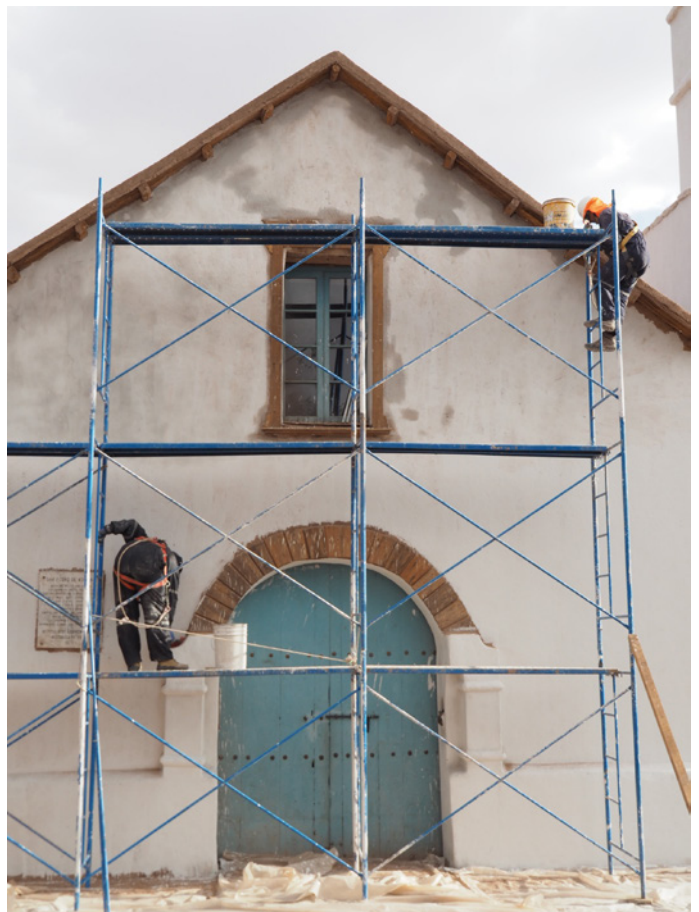
Tâches d'humidité persistantes en dessous du toit.

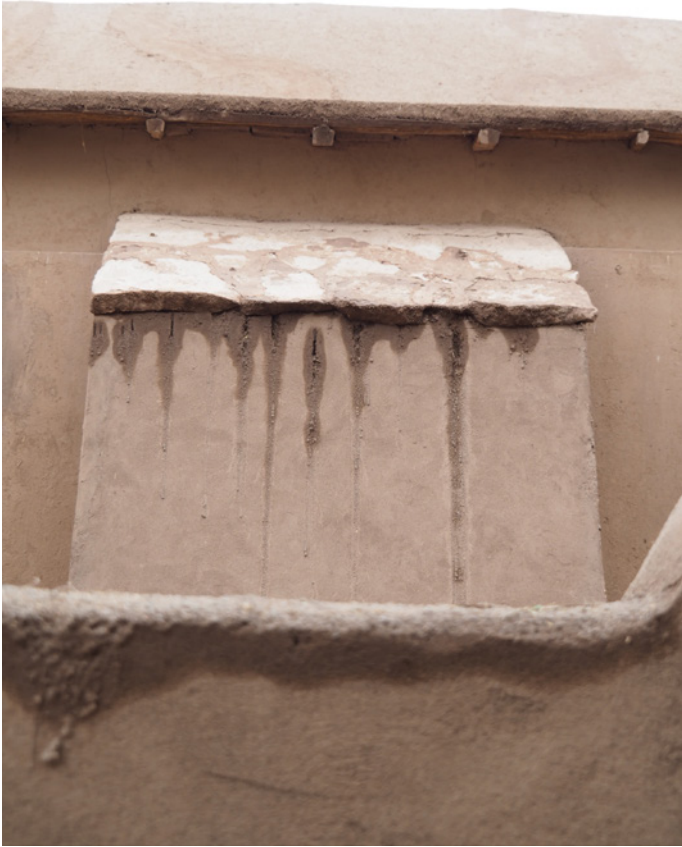
Effet des pluies du cinquième jour de chantier.
