Révision du schéma directeur d'assainissement de la commune de Créon (33)

Révision du Schéma Directeur d'Assainissement de la commune de Créon (33)

Mémoire présenté pour l'obtention du diplôme d'Ingénieur de l'ENGEES

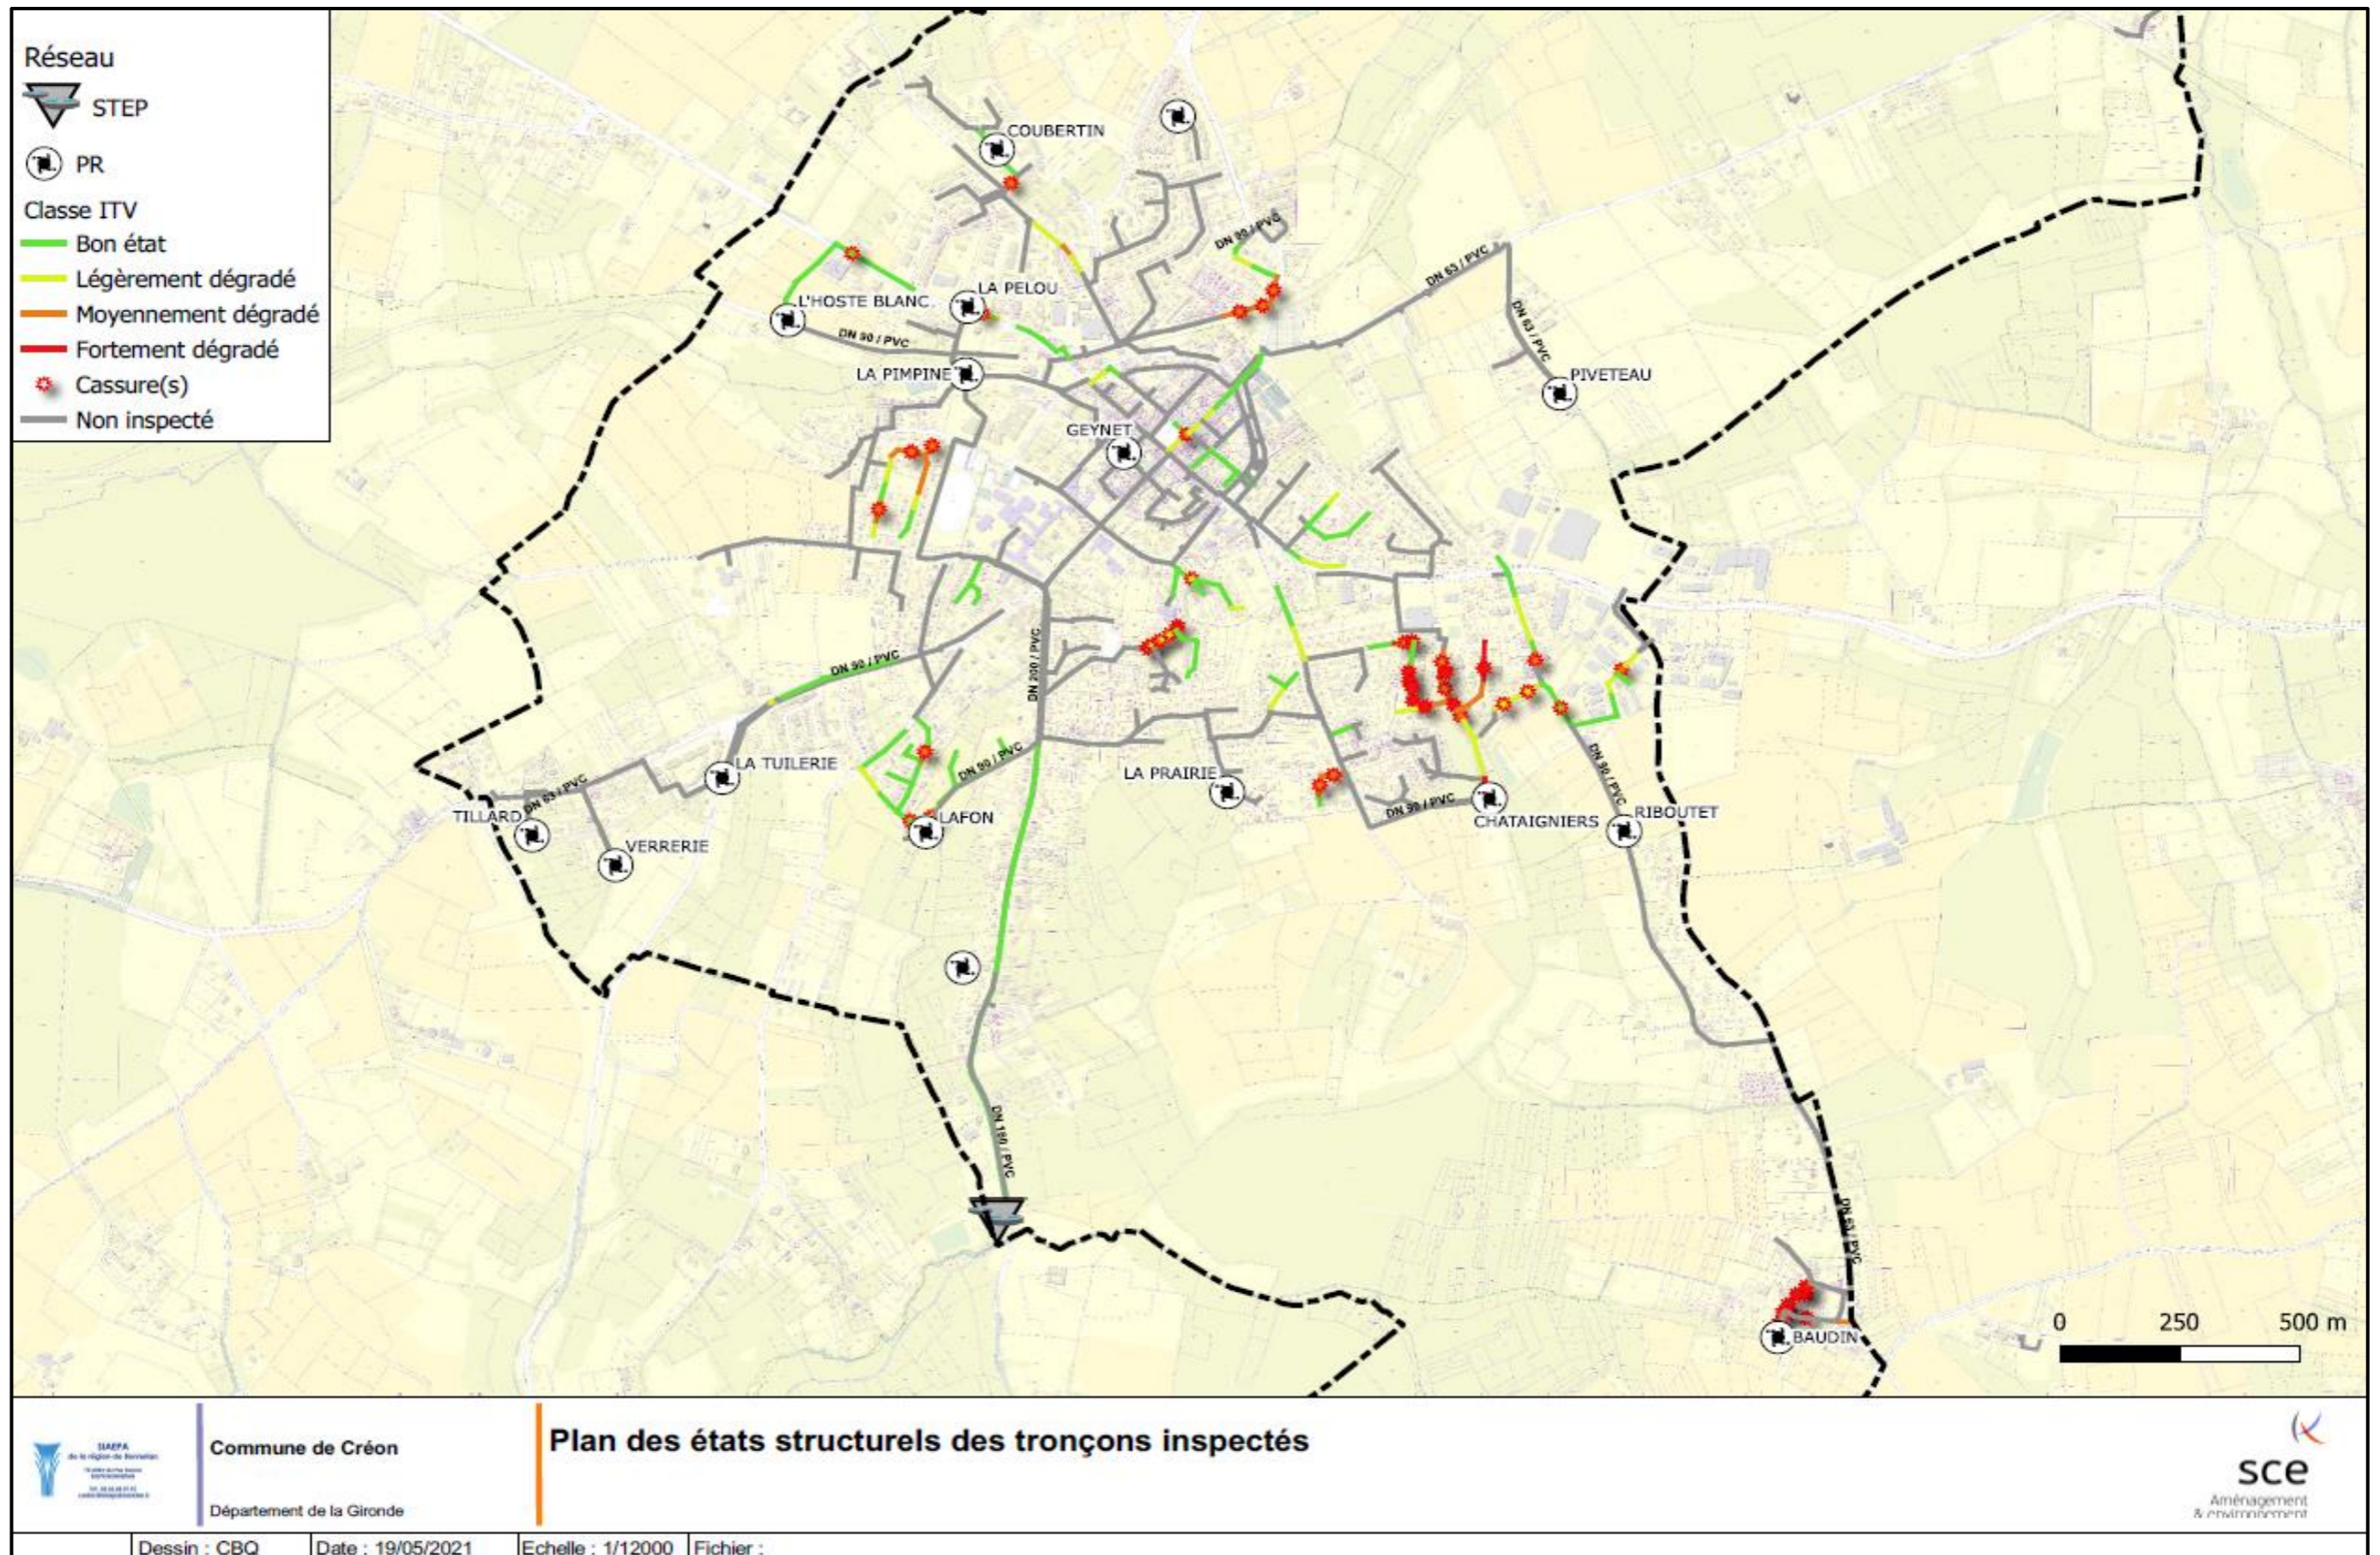
Figure 18 : Plan de l'état structurel des canalisations inspectées par les ITV récentes

La carte suivante représente la classe des tronçons investigués récemment. Tous les tronçons présentant au moins une cassure ont également été identifiés.

Il s'agit par conséquent de proposer des travaux en relation avec le type de défaut constaté afin d'améliorer le fonctionnement hydraulique et l'étanchéité des réseaux d'eaux usées de la commune de Créon, et ce en limitant le coût économique et en considérant les contraintes techniques.

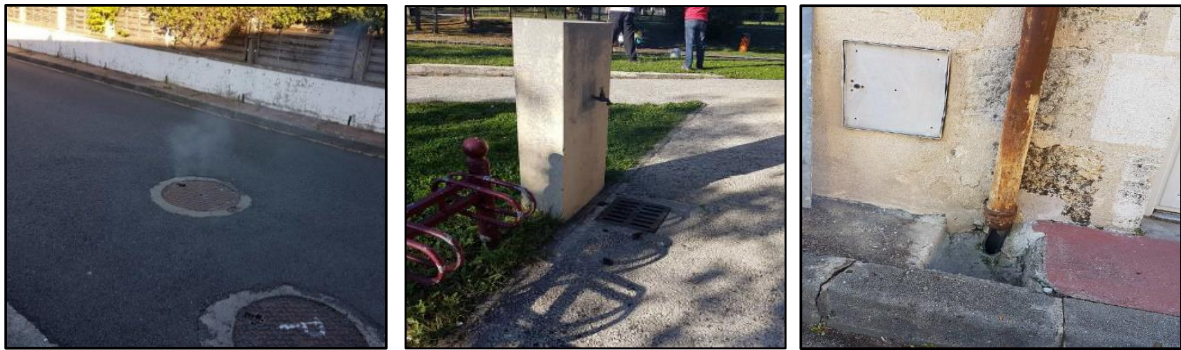
ANNEXE 4.1 : SECTEUR PR PIMPINE

ANNEXE 5 : EXEMPLE DE DEFAUTS OBSERVES LORS DES TESTS FUMEE REALISES PAR ALTEREO
