Diagnostic approfondi du génie civil du réservoir sur tour de Bois Bourgeot

SIAEP de DECIZE / SAINT LEGER DE VIGNES / CHAMPVERT (58, FRANCE)

Mémoire présenté pour l'obtention du diplôme d'ingénieur de l'ENGEES, spécialisation
exploitation et travaux

Stage réalisé du 11 janvier au 9 juillet 2021 à Altereo

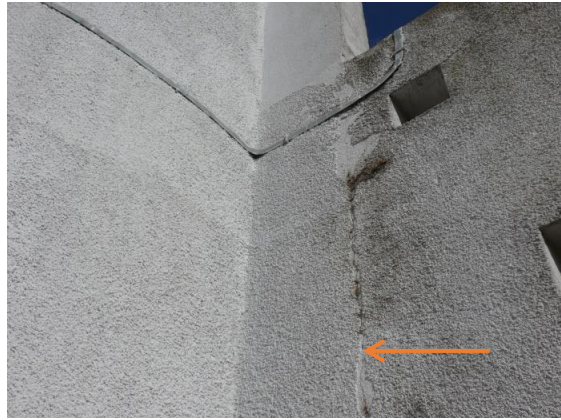
Fissure verticale au droit d'un raidisseur (Fext_21)

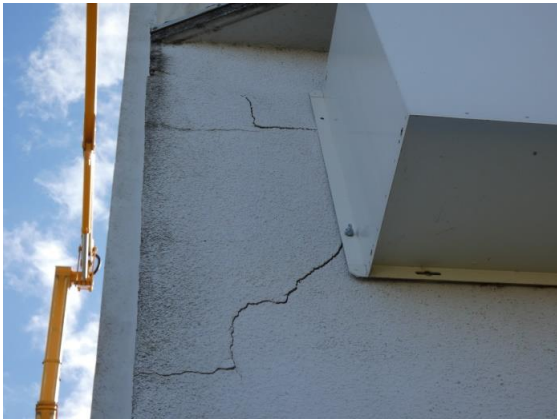
Fissures au droit de la ventilation (Fext_12)

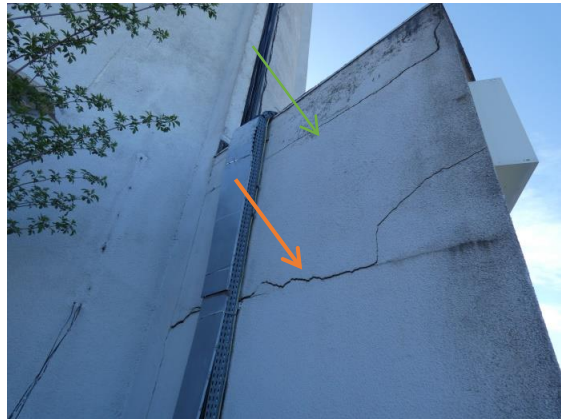
Fissures horizontales (Fext_10 et Fext_11)

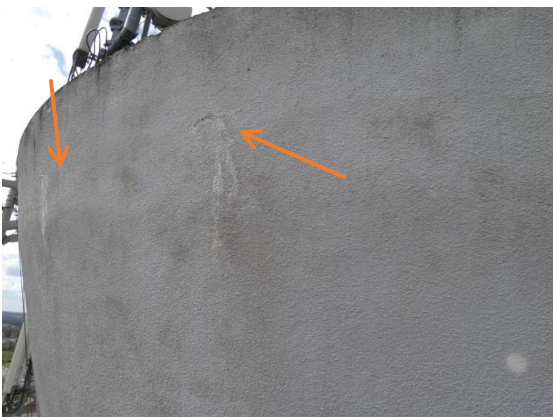
Fissuration horizontale avec épanchements de calcite (Fext_1) – voile est

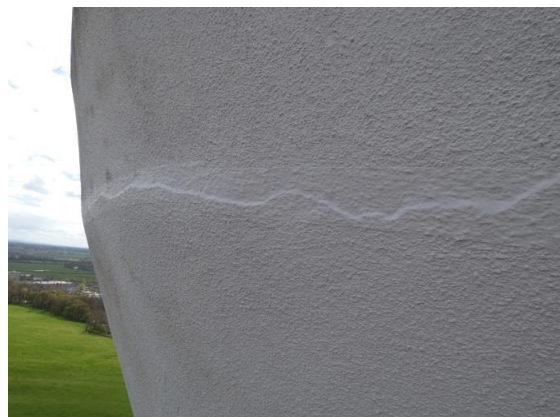
Fissure réparée (Fext_6) - voile nord-est

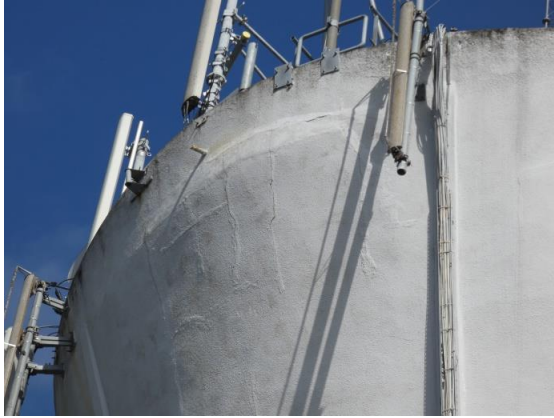
Fissure horizontale « réparée » et nombreuses fissures avec décollement de l'enduit (Fext_17) – voile sud-ouest

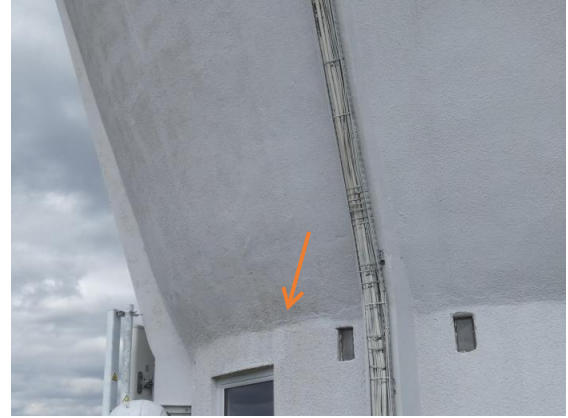
Fissure horizontale (Fext_19) – voile sud-ouest

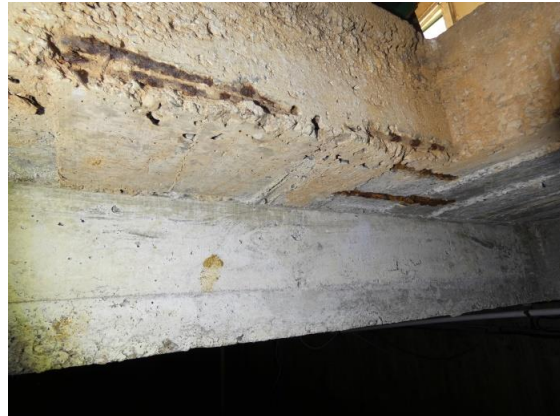
Epaufures avec armatures apparentes corrodées (EPAAint_1) – intrados P0

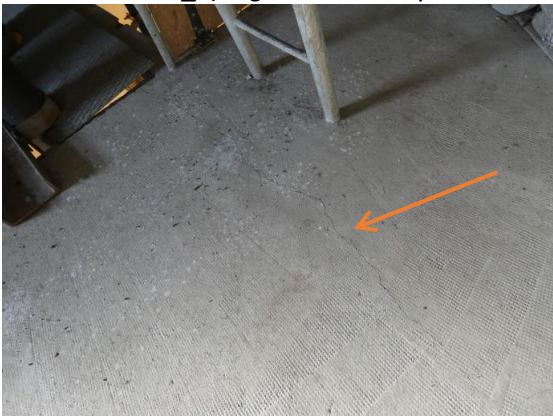
Fissuration (Fint_1) – palier P1

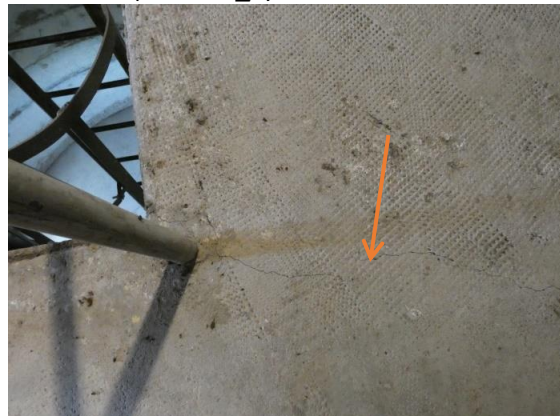
Fissuration (Fint_3) – palier P3

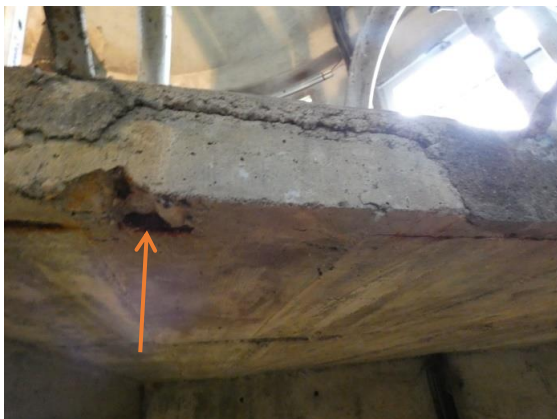
Epaufures avec armatures apparentes corrodées (EPAaint_4) – intrados P4

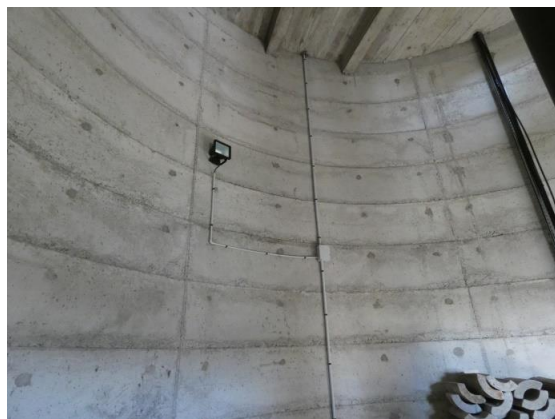
Nids de Cailloux et reprises de bétonnage – P1

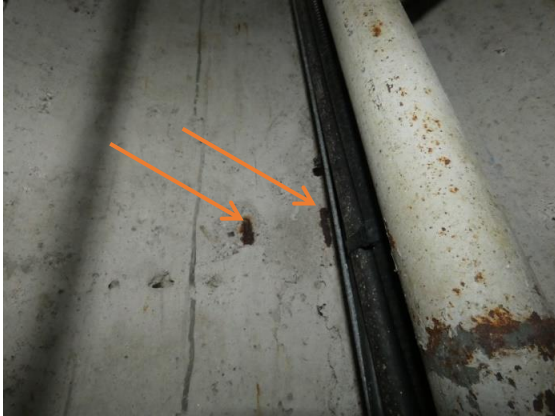
Epaufures avec armatures apparentes corrodées (EPPAint_5) – cheminée d'accès

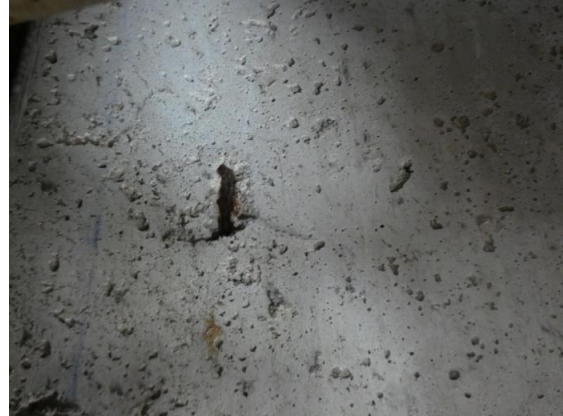
Epaufure avec armatures apparentes corrodées (EPPAint_5) – cheminée d'accès

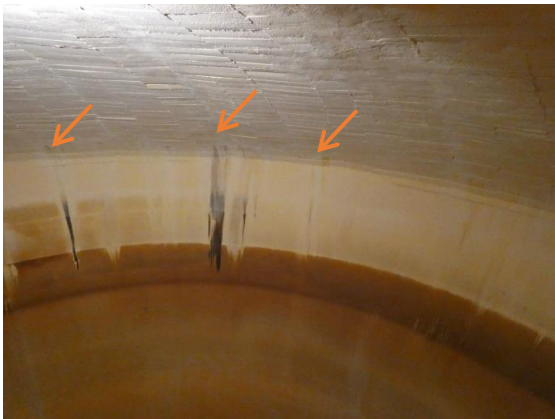
Fissuration avec épanchement de calcite (Fint_8) – intrados coupole de couverture

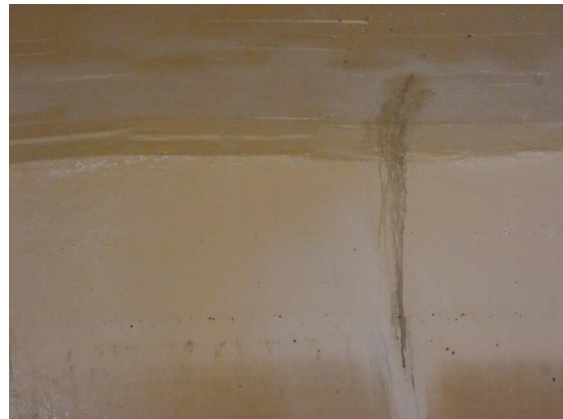
Fissuration avec épanchement de calcite (Fint_8) – intrados coupole de couverture

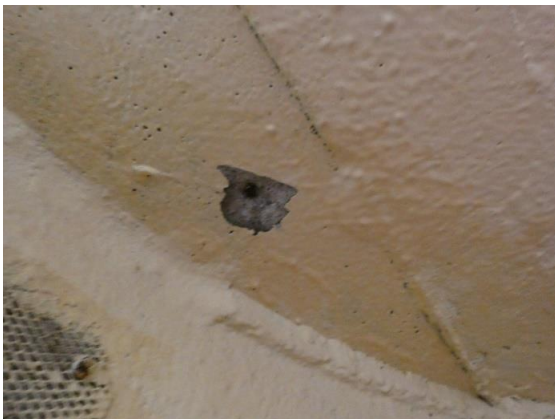
Epaufure avec armatures apparentes corrodées (EPPAint_6) – intrados dalle lanterneau

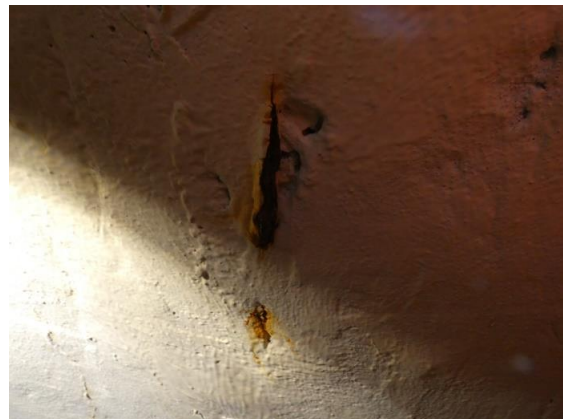
Epaufure avec armatures apparentes corrodées (EPPAint_6) – intrados coupole de couverture

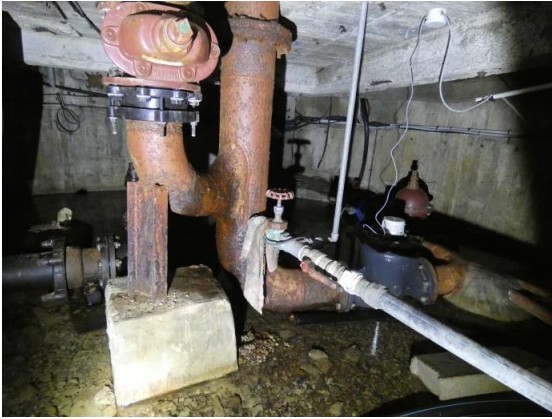
Corrosion des canalisations – galerie technique

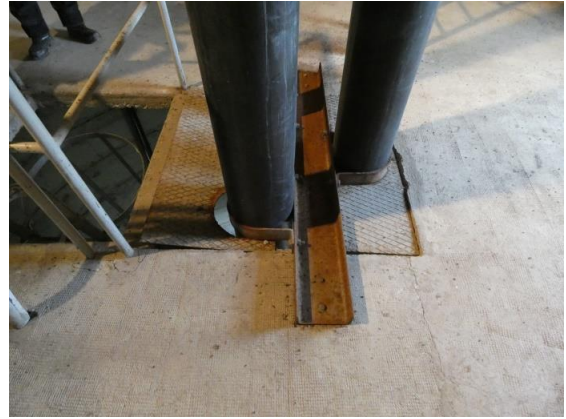
Canalisations calorifugées, état non vérifiable

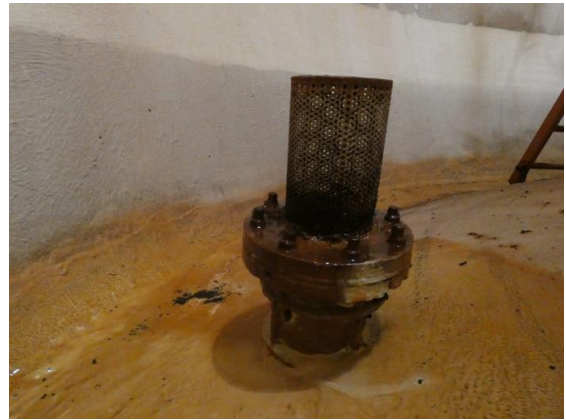
Crépine et canalisation de distribution légèrement corrodées

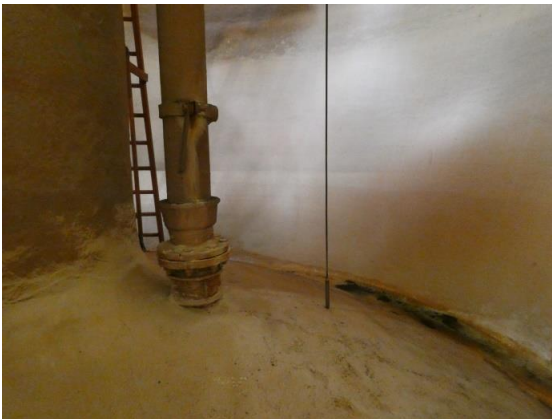
Etat de corrosion de la canalisation de trop-plein non vérifiable

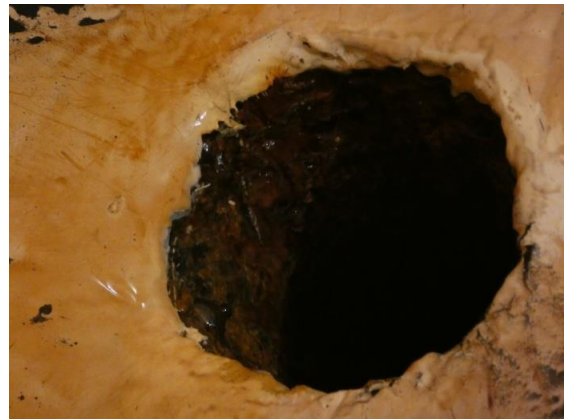
Corrosion de la canalisation de vidange

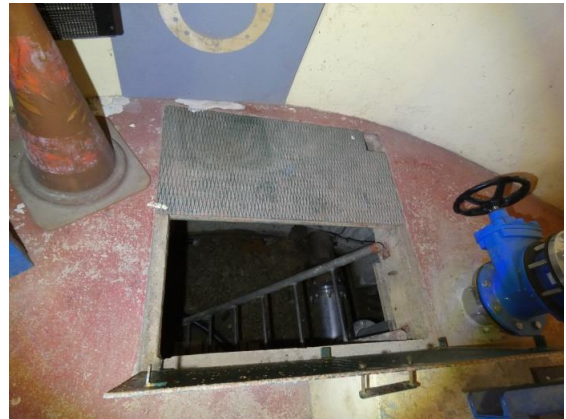
Légère corrosion trappe et échelle d'accès galerie technique

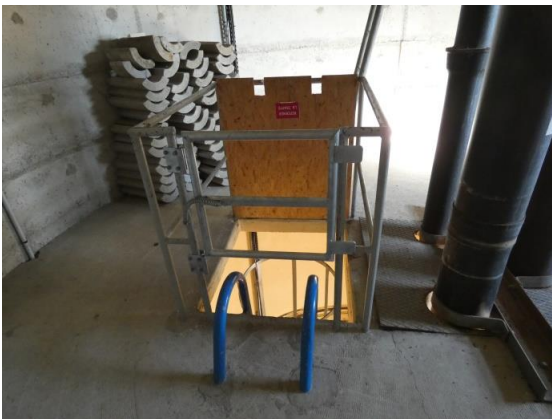
Absence de plinthes sur les garde-corps

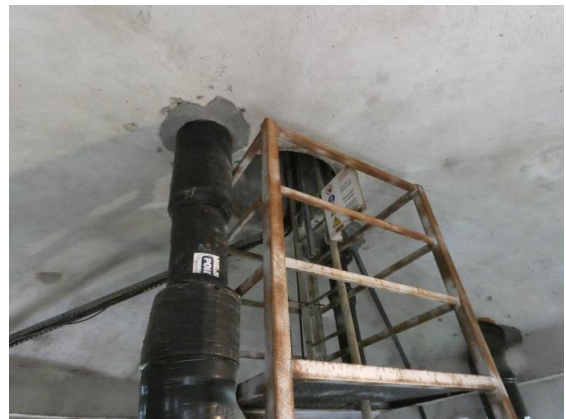
Corrosion du palier d'accès à la cheminée de la cuve

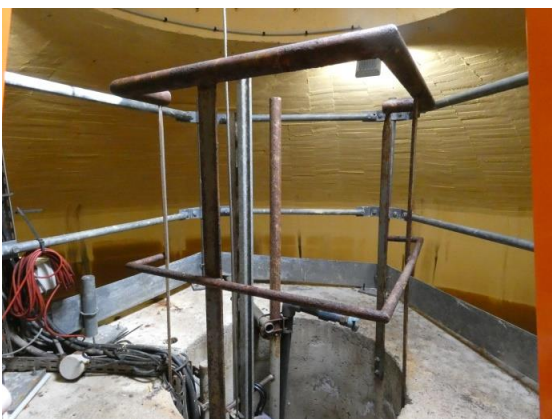
Corrosion des garde-corps du palier sommital

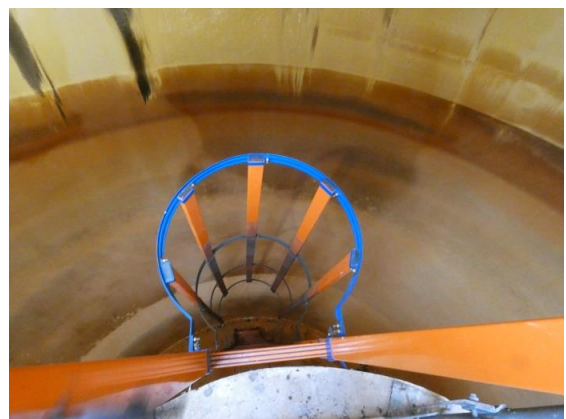
Crinoline non montante sur l'échelle d'accès cuve

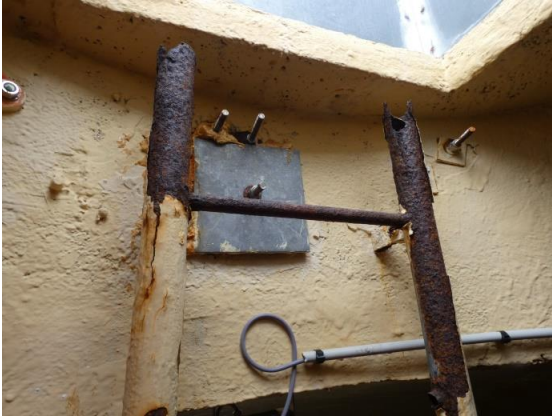
Corrosion de l'échelle d'accès à la coupole de couverture

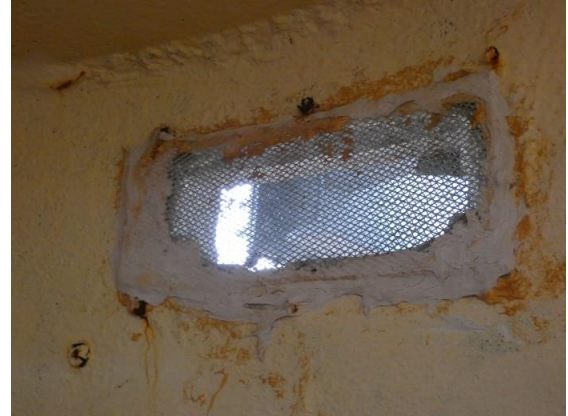
Détérioration des grilles d'aération du lanterneau

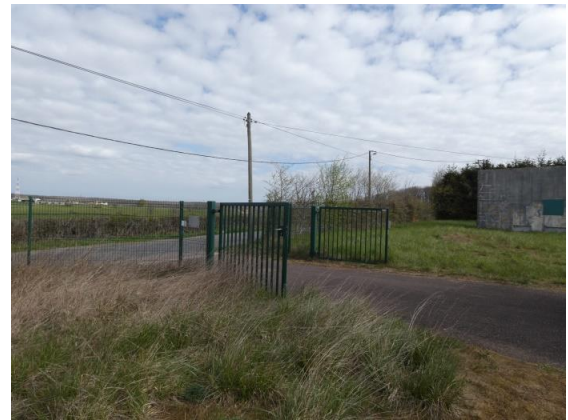
Portail d'accès inférieur à 2 m
