# Étude de la géomorphologie de la rivière Drôme : analyses des évolutions morphologiques et du fonctionnement géomorphologique du cours d'eau

Mémoire de Fin d'Études

**Etude de la géomorphologie de la rivière Drôme : Analyses des évolutions  
morphologiques et du fonctionnement géomorphologique du cours d'eau**

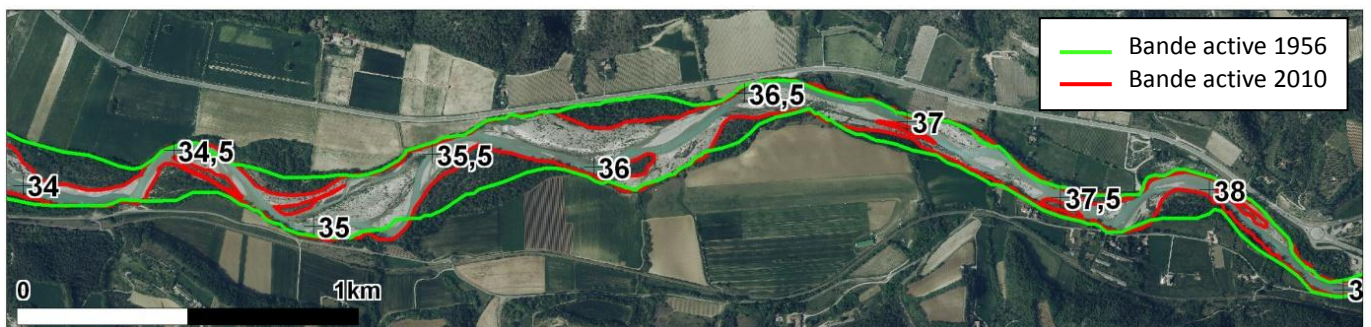
**Fig.12. Emprises des bandes actives en 1956 et en 2010 sur la commune du Clastre**

On observe une végétalisation de certains bancs entre 1956 et 2010 (Fig.12) et donc une diminution de la bande active entre 1956 et les années 2000. En 1956 il s'agissait d'un secteur en tresses, l'orthophoto de 2010 montre que la Drôme a tendance à présenter plusieurs chenaux d'écoulement, malgré la réduction de la largeur du lit actif.
