Étude de la géomorphologie de la rivière Drôme : analyses des évolutions morphologiques et du fonctionnement géomorphologique du cours d'eau

**ARTELIA EAU &
ENVIRONNEMENT Echirolles**

Mémoire de Fin d'Études

**Etude de la géomorphologie de la rivière Drôme : Analyses des évolutions
morphologiques et du fonctionnement géomorphologique du cours d'eau**

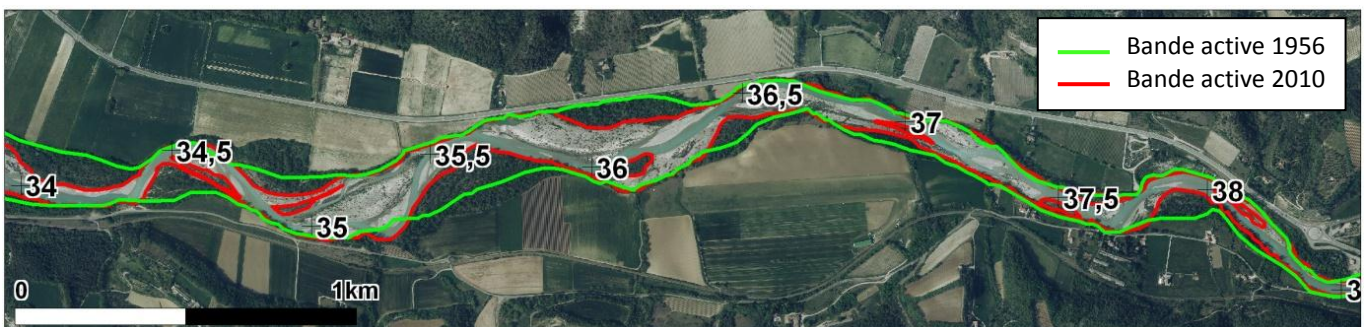
Fig.12. Emprises des bandes actives en 1956 et en 2010 sur la commune du Clastre

On observe une végétalisation de certains bancs entre 1956 et 2010 (Fig.12) et donc une diminution de la bande active entre 1956 et les années 2000. En 1956 il s'agissait d'un secteur en tresses, l'orthophoto de 2010 montre que la Drôme a tendance à présenter plusieurs chenaux d'écoulement, malgré la réduction de la largeur du lit actif.

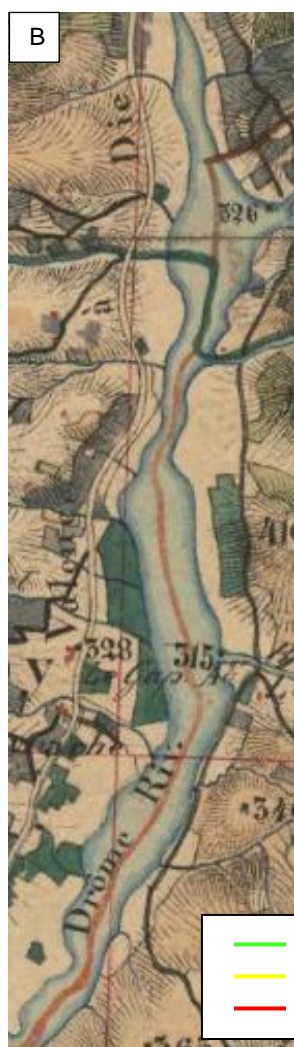
Fig.14. Emprise des bandes actives sur la commune de Vercheny. A) Orthophoto de 2010, B) Carte d'Etat-Major

Fig.15. Emprises des bandes actives en 1956,2001 et 2010 sur la commune de Pontaix

Dans ce secteur la Drôme conserve sa morphologie depuis les années 50. A Pontaix (Fig.15), la Drôme est endiguée, on n'observe aucune forte évolution en plan, hormis entre les PK 54,2 et 54,3, en 1956 la bande active y était plus large (105 m en 1956, environ 70 m sur la période 2001-2010), aujourd'hui en rive droite il y a une digue. En 2010 les plages de dépôt sont en cours de végétalisation.
