# Étude de la géomorphologie de la rivière Drôme : analyses des évolutions morphologiques et du fonctionnement géomorphologique du cours d'eau

Mémoire de Fin d'Études

**Etude de la géomorphologie de la rivière Drôme : Analyses des évolutions  
morphologiques et du fonctionnement géomorphologique du cours d'eau**

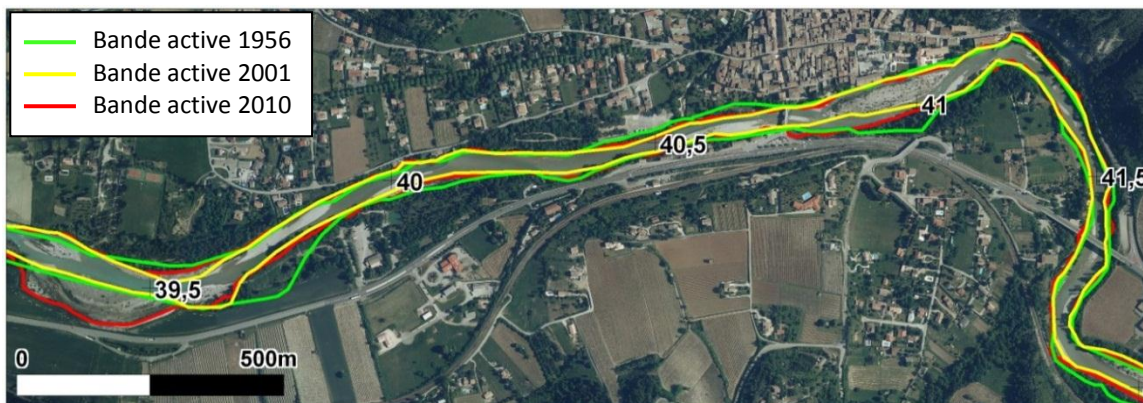
Fig.13. Emprises des bandes actives en 1956, 2001 et 2010 au niveau de la traversée de la commune de Saillans.

Dans ce secteur, la Drôme conserve son style fluvial depuis les années 50. Du pk 39,2 au PK 39,55 entre 2001 et 2010 on observe une érosion de la berge en rive gauche à limite de la route D 93 (érosion également observée entre 2001 et 2006, mais la bande active de 2006 n'a pas été représentée sur la figure 13 dans un souci de lisibilité). Cette érosion s'est produite suite à la crue de décembre 2003. La Drôme est endiguée en rive droite au niveau de la ville de

Saillans (PK 40,5 à 42, aussi en amont du pont de Saillans (PK 40,75 - 41) la bande active a fortement évoluée en rive gauche entre 1956, 2001 et 2010.
