**MEMOIRE DE MASTER 2 : Systèmes Territoriaux, Aide à la Décision,
Environnement (STADE)**

**LA LAVE TORRENTIELLE DU 24 AOUT 2015 (LANSLEVILLARD,
SAVOIE) : UN CAS DE DEGRADATION DU PERGELISOL DANS LE
CONTEXTE DU RECHAUFFEMENT CLIMATIQUE ?**

(Etude de l'évolution des dynamiques du glacier-rocheux du col
du Louentre 1970 et 2016 : approche par photogrammétrie)

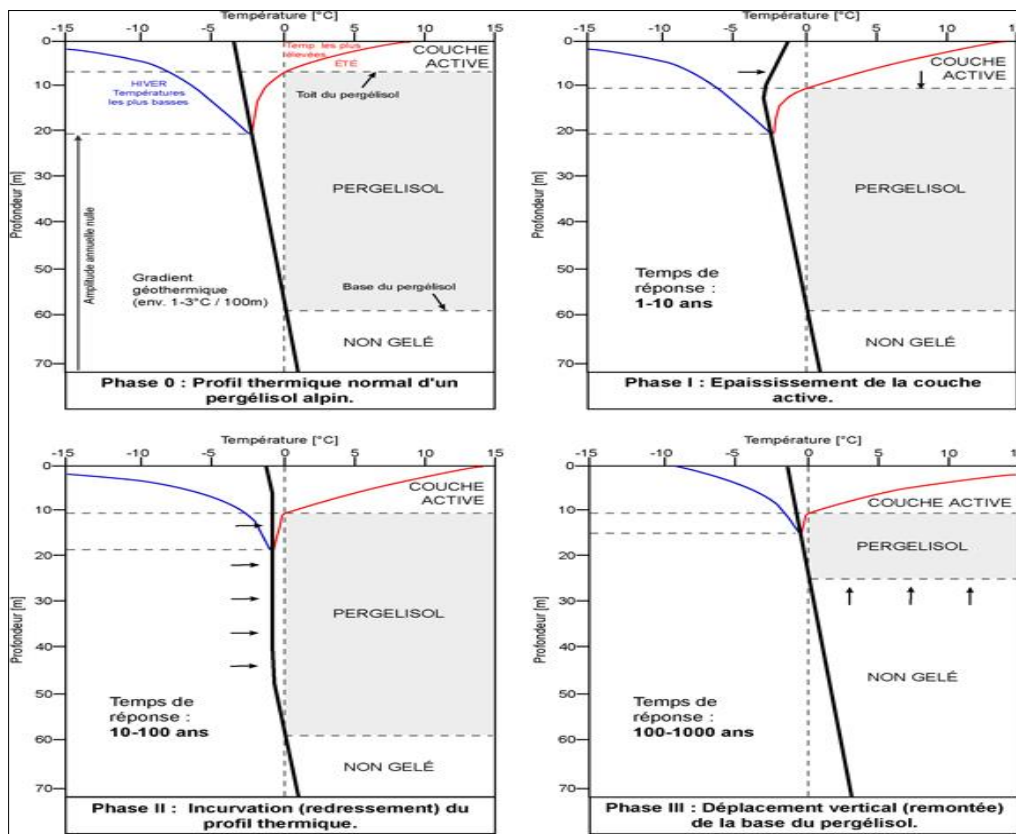
Figure 2 : Evolution de la structure interne du pergélisol en relation avec le réchauffement climatique actuel (source : SSGM fiches)

- **Phase 1** : Réchauffement et épaissement de la couche active à l'échelle de quelques années.
- **Phase 2** : Perturbation en profondeur du profil thermique, le surplus de chaleur se diffuse petit à petit en profondeur et entraîne une incurvation (redressement) du profil thermique.
- **Phase 3** : Remontée de la base du pergélisol, amincissement du pergélisol à l'échelle du Siècle.

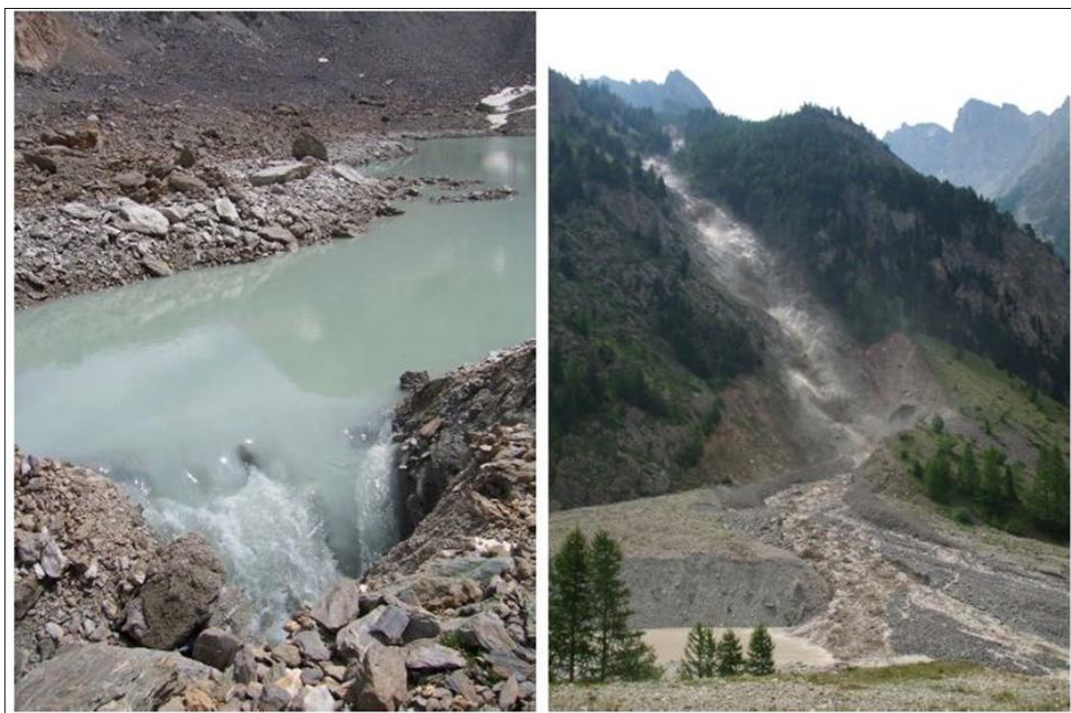
Figure 7 : A droite : photo du lac Chauvet lors de sa vidange brutale en Juillet 2008 et à gauche : photo en aval montrant la crue torrentielle causée par la vidange du lac (photos : M.Peyron en juillet 2008)

Le lac Chauvet est un des plus beaux exemples de vidange de lac thermokarstique, depuis le milieu du 20ème siècle, 6 vidanges brutales se sont produites (1936, 1956, 1970, 1991, 1997 et 2008). Les mécanismes qui régissent les vidanges et les écoulements souterrains de l'eau sont encore relativement méconnus. (Bouvet & al., 2011) (cf. Figure 7).

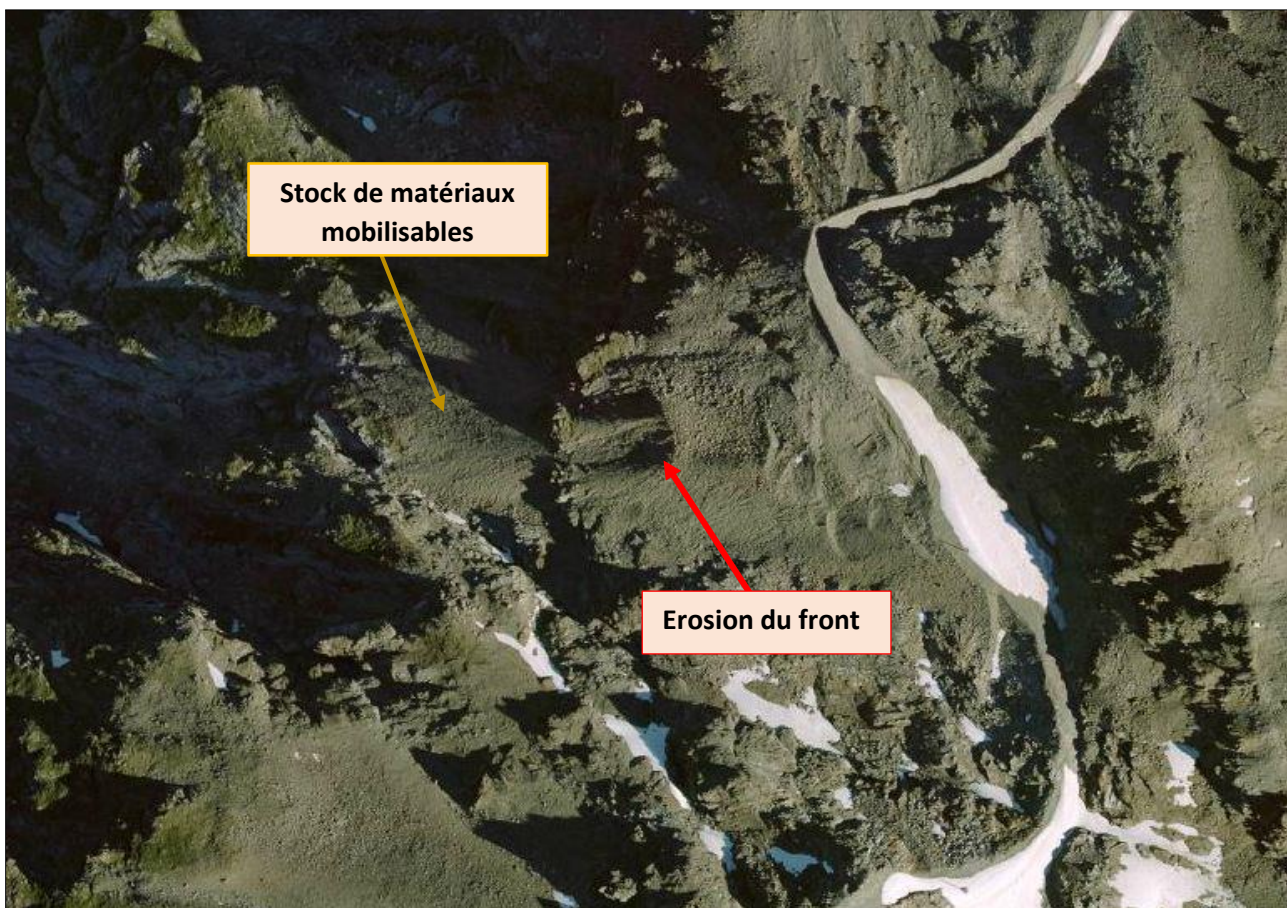
Figure 8 : Erosion du front du glacier-rocheux du Varet situé en amont de la station des Arc 2000 (Savoie). On remarque bien les apports en matériaux produits par la dégradation du front, qui sont susceptibles par la suite d'être repris par des processus de surface (torrent). (Source : image geoporatil.fr)

Les Figures 8 et 9 ci-dessous vous présentent, les relations que peuvent avoir les glaciers-rocheux dans certaines configurations sur l'apport de matériaux au torrent.

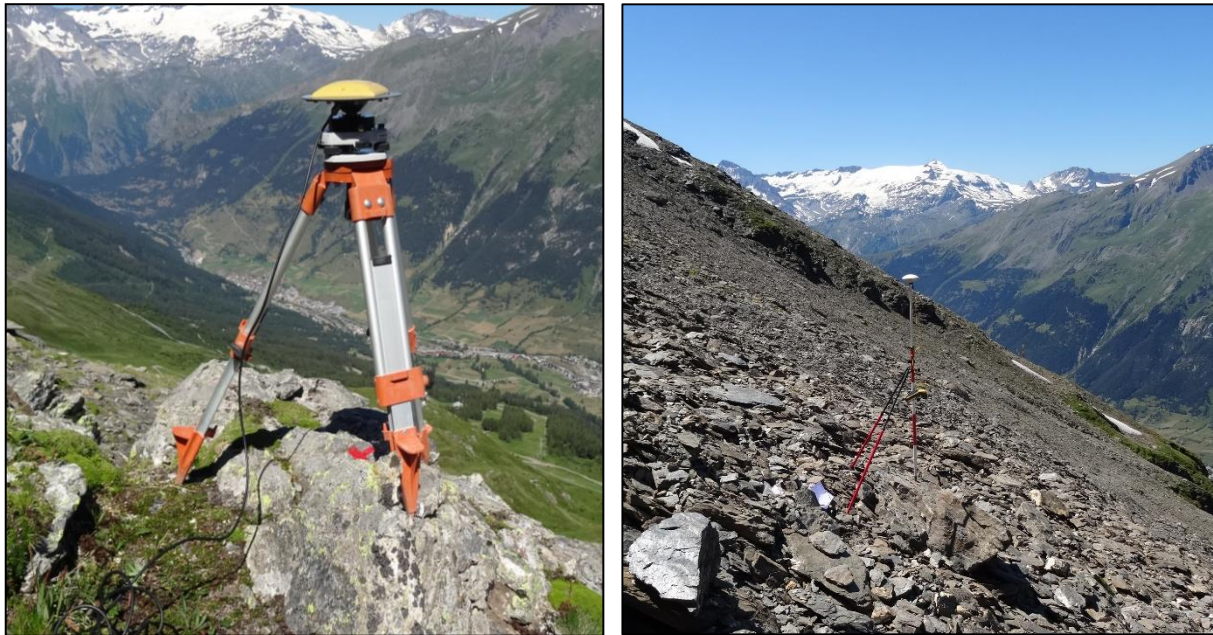
Figure 10 : A gauche : GPS base positionné sur un bloc stable durant toute la campagne de mesure. A droite : DGPS mobile en mode mesure sur un bloc du glacier-rocheux (Source : Ribeyre)

spécialisé qui va permettre, par un calcul de vecteur à partir du GPS base, de calculer et de corriger les erreurs de positionnement du GPS mobile. Cela permet alors d'obtenir une précision de mesure, à plus ou moins 0.005m (Bodin., 2007 cité par Garcia en 2009), ce qui est intéressant pour notre objet d'étude dont les mouvements sont relativement minimes (quelques cm à quelques m par an). Lors d'une campagne suivante, les mêmes points sont alors mesurés, et par comparaison de leurs coordonnées avec la première campagne, nous obtenons les vecteurs de déplacements horizontaux du glacier-rocheux.

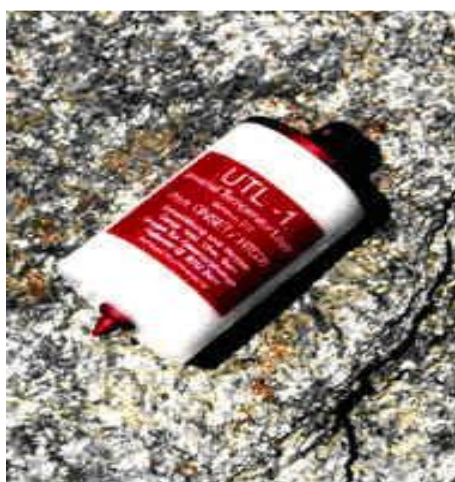
Figure 12 : Exemple de Datalogger
(Source : X.Bodin)

A ce jour, quatre capteurs de température (mini data logger) ont été placés sur le site du Col du Lou (3 sur le glaciers-rocheux et 1 en dehors). Ils sont en général, placés sous de gros blocs afin que la mesure soit la moins influencée possible par les rayonnements solaires. Les data loggers ont l'avantage d'être des appareils robustes avec une autonomie de marche assez élevée (idéale pour les milieux de montagne). Ils prennent la mesure de température à la surface du sol en continue selon un pas de temps choisi. Au col du Lou, une mesure de température toutes les 2h est enregistrée. Lorsque la couche neigeuse devient importante en hiver, la mesure de température de surface du sol devient alors constante (la neige jouant le rôle d'isolant). La valeur constante relevée, que l'on nomme la Winter Equilibrium Temperature (WEqt), nous donne alors une indication sur l'état thermique du pergélisol.

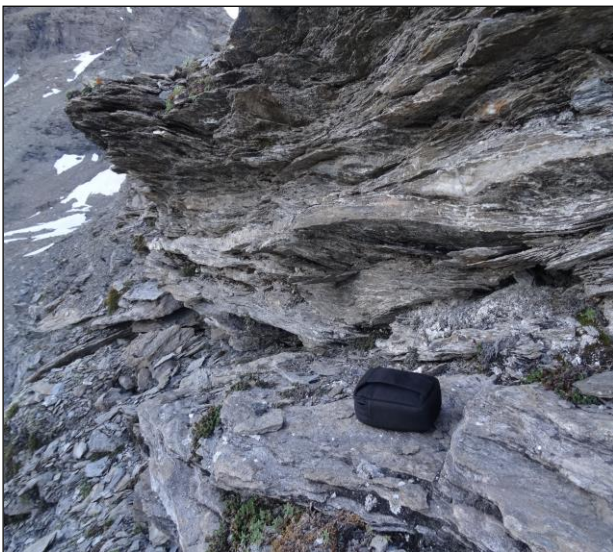
Figure 15 : Exemple de roche pourries et gélifractés des parois amont (Source : Ribeyre)

Comme nous l'avons évoqué brièvement auparavant, le bassin versant de l'Arcelle Neuve est dominé par une ligne de parois rocheuses situées à plus de 3000 m d'altitude. Ces parois sont composées de marbres phyliteux selon la carte géologique ou de schistes lustrés marbreux selon le site geol-alp.com. A ces altitudes, les parois sont soumises à des processus de gélifraction (cf. Figure 14) et contribuent fortement en aval, à l'alimentation du bassin versant en matériaux. Nous avons aussi remarqué la présence d'éboulements relativement récents dans ses parois (cf. Figure 15).

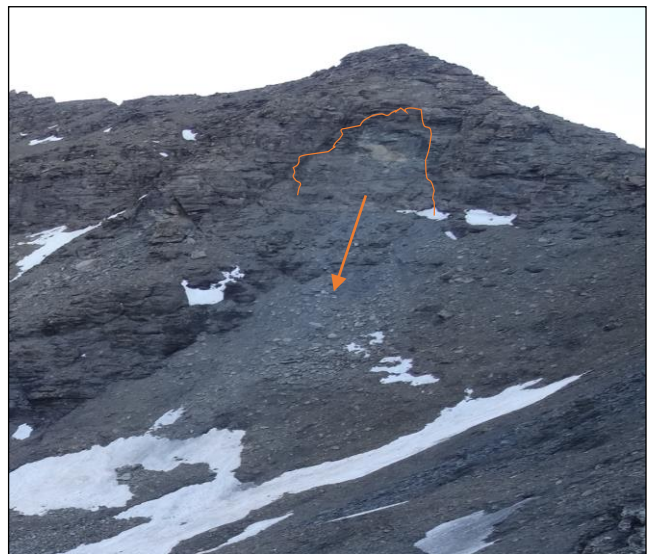
Figure 14 : Exemple d'éboulement rocheux dans les parois amont (Source : Ribeyre)

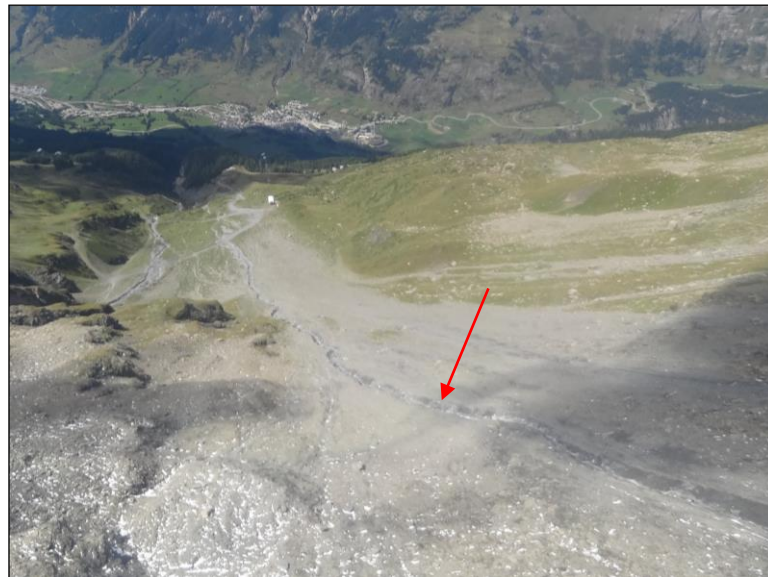
Figure 16 : Incision de l'éboulis situé à l'Est du bassin versant (Source : survole hélicoptère PGHM)

Du pied de ses parois jusqu'à environ 2400m d'altitude, nous pouvons découper le bassin-versant en deux parties. Une partie située en rive gauche, qui forme un léger replat en dessous du col du lou entre 2800 et 2900m où s'accumulent les matériaux des parois amont. Ses matériaux forment un complexe de glaciers-rocheux actifs (*qui sera décrit en chapitre 2.2*) qui fluent vers une zone de ravines où la pente se raidie fortement vers 2650m. La partie rive droite est constituée quant à elle, d'une grande zone d'éboulis toujours fortement alimentés par les hautes parois rocheuses mais dont aucune forme particulière de fluage n'est visible. On note cependant la présence d'un chenal d'écoulement qui a fortement incisé l'éboulis (*cf. Figure 16*).

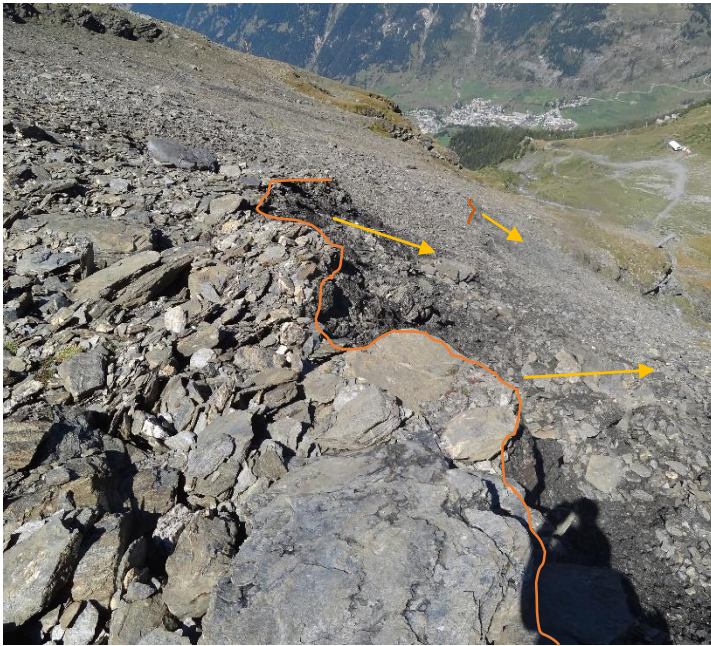
Figure 19 : Vue sur les fronts instables du glaciers-rocheux du col du Lou (Source : Ribeyre)

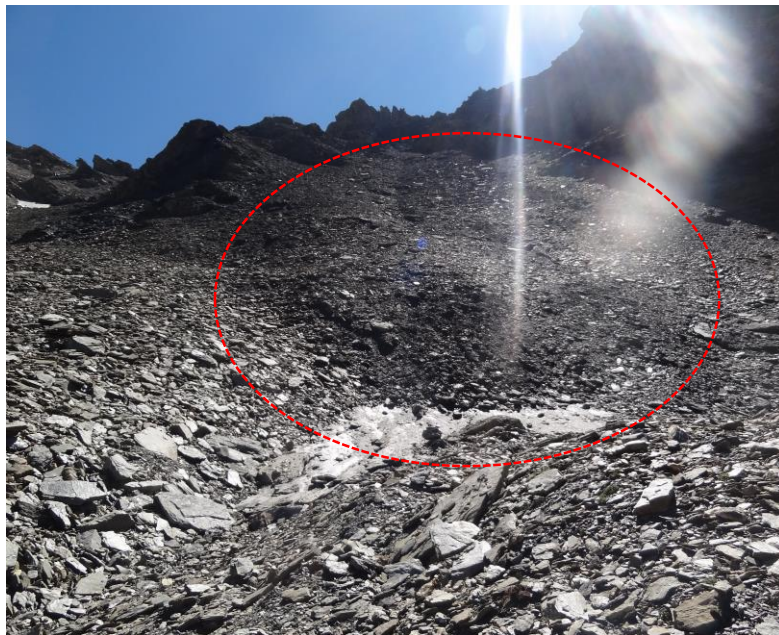
Figure 21 : Bourrelets bombés situés en partie amont du glacier-rocheux, attestant de la présence de glace dans le sol. (Source : Paulhe RTM73)

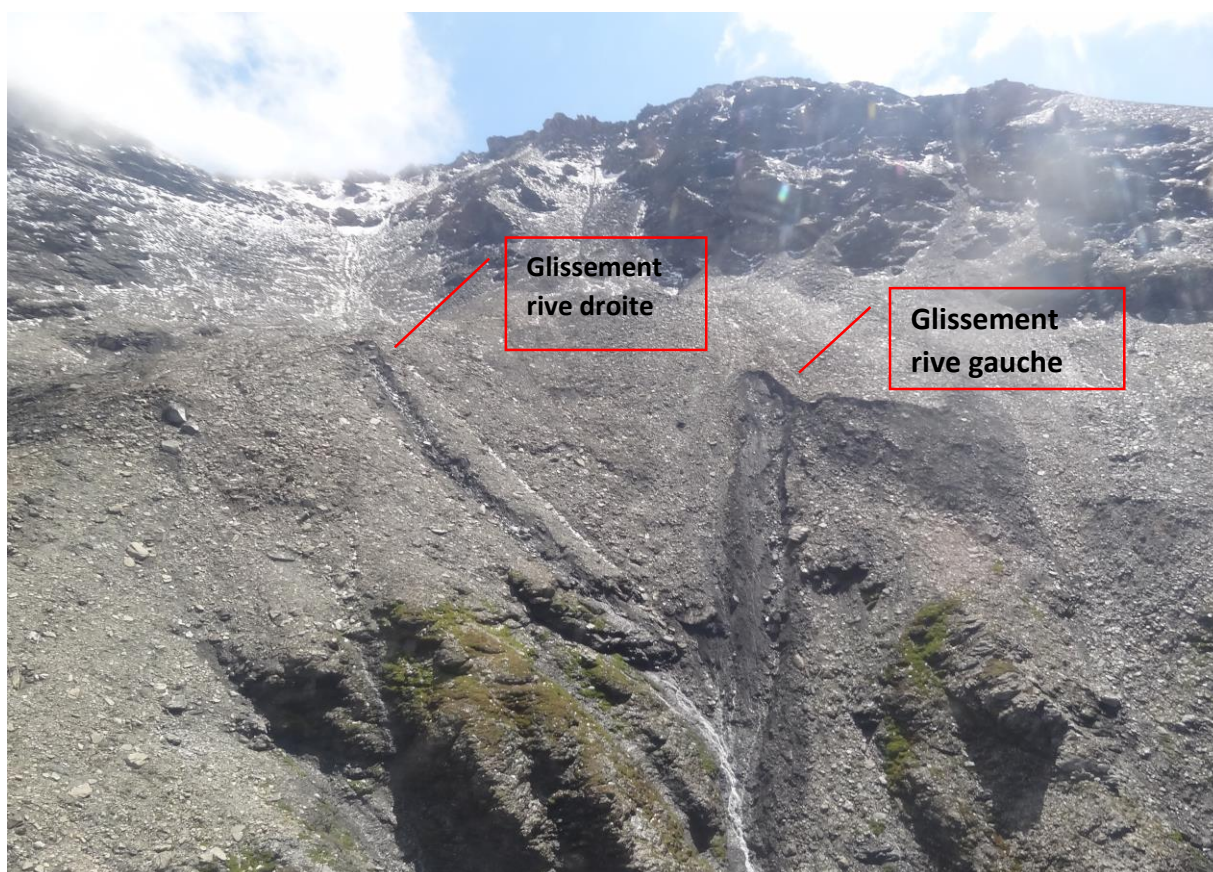
Figure 24 : Localisation des arrachements sur le glacier-rocheux du col du Lou (Source : vidéos PGHM)

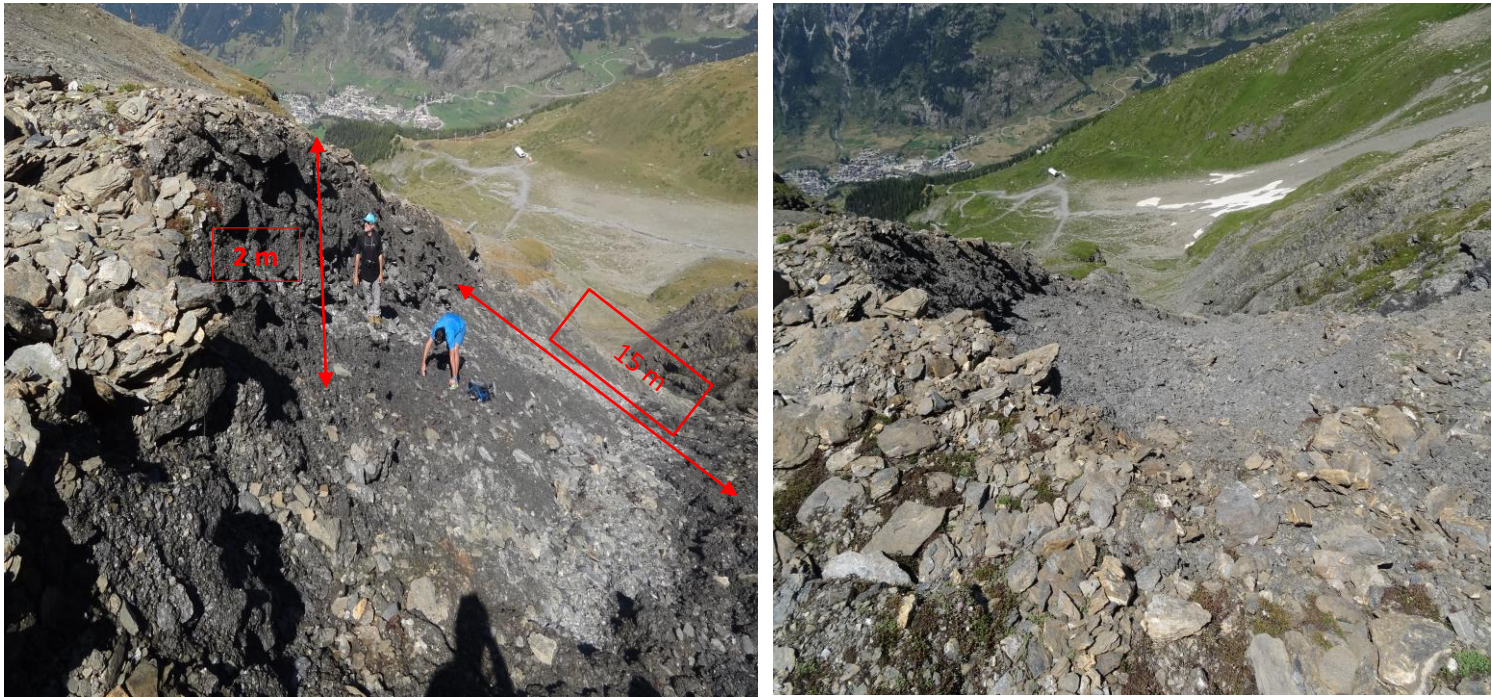
Figure 25 : A gauche : niche d'arrachement du glissement principal une semaine après les laves torrentielles du 14/08/2015. Le pan de glissement était alors constitué de matériaux fins gelés. A droite : la niche d'arrachement le 19/07/2016, on y remarque des affaissements sur les côtés. (Photos : Paulhe RTM73 ; Ribeyre)

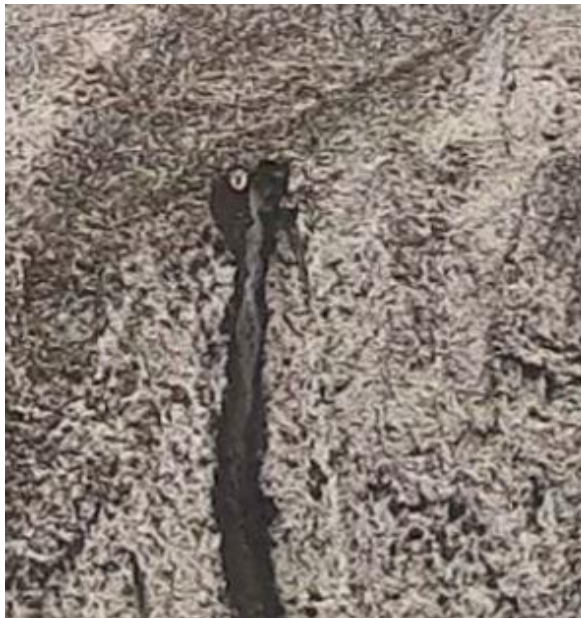
Figure 26 : Glissement au niveau d'une resurgence, les débits d'eau sont encore importants au lendemain des évènements (Source : PGHM)

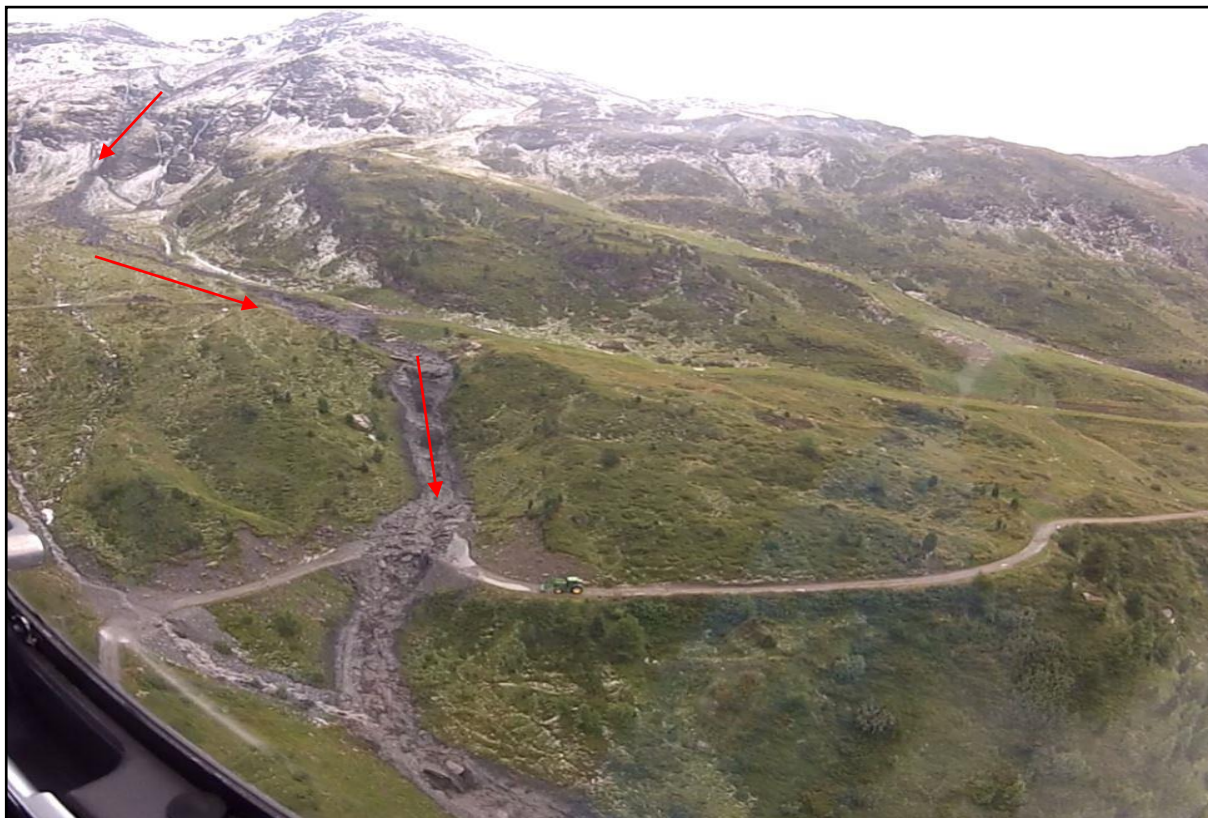
Figure 27 : Sur cette photo prise le lendemain des évènements, nous pouvons distinguer le cheminement de la lave torrentielle des ravines jusqu'à l'entrée des gorges. (Source : PGHM)

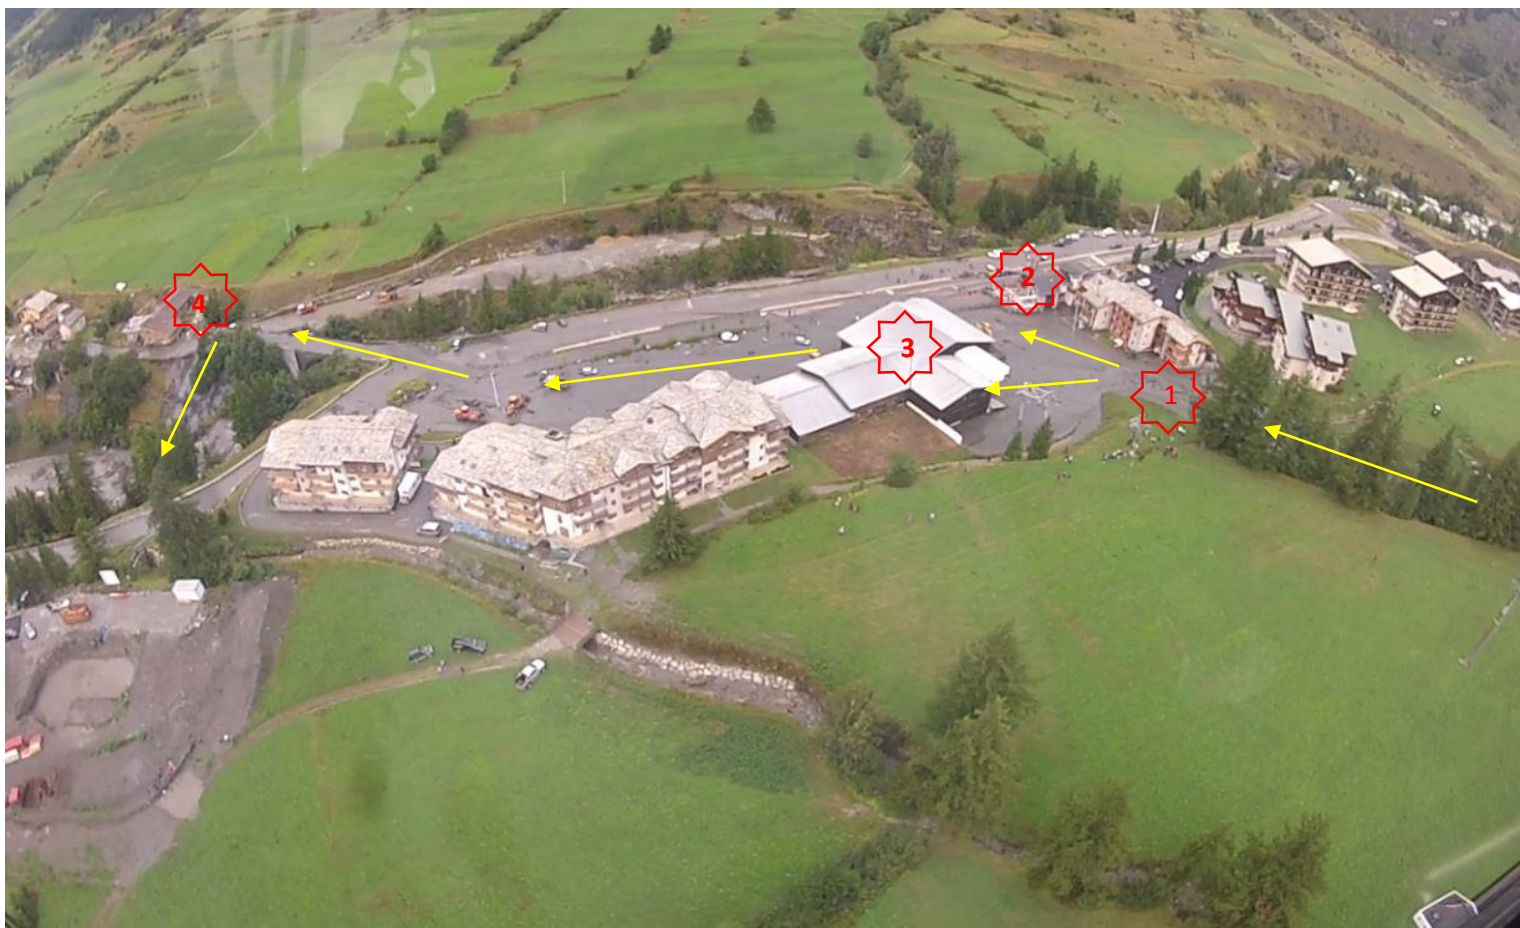
Figure 28 : Schéma retraçant le trajet et les dégâts des débordements de la lave torrentielle au niveau de Lanslevillard. **1** : passage busé obstrué à l'origine des débordements. **2** : Cave de restaurant impactée par les débordements. **3** : Bâtiments de la SEM de Val Cenis et gare de départ du télésiège du vieux moulin traversés par les débordements. **4** : Ecoulement redirigé dans l'ARC par un merlon temporaire construit à la pelle mécanique avant d'atteindre le lieu-dit « les Champs ». (Source : PGHM)

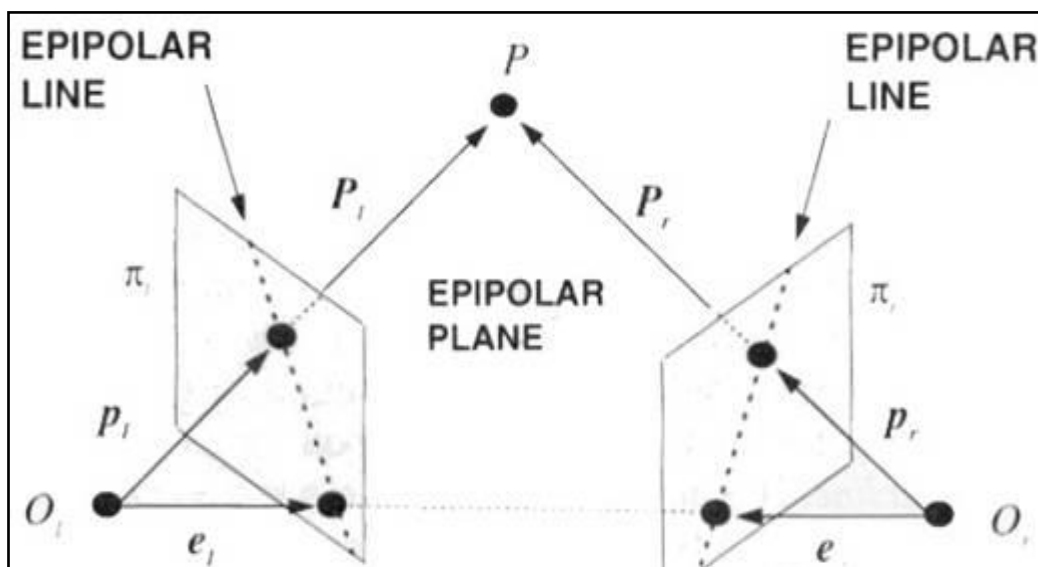
Figure 29 : Principe du plan épipolaire (Source : Renaud., 2004)

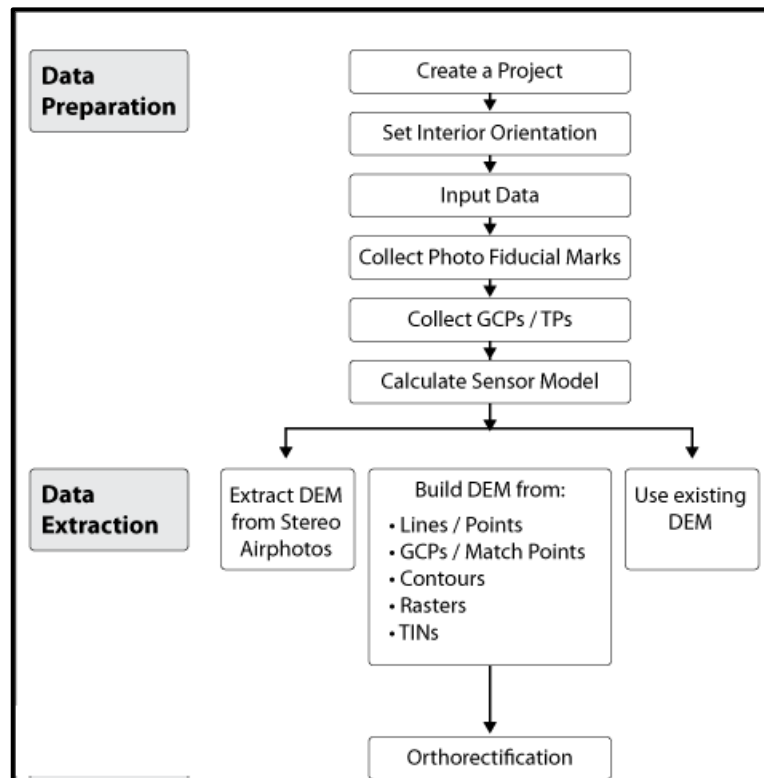
Figure 30 : Schéma récapitulant les étapes de conception d'un MNA et d'une orthophoto, à partir d'image aérienne historique sous le module Ortho Engine du logiciel PCI Géomatica® (Source : Tutoriel Ortho Engine)

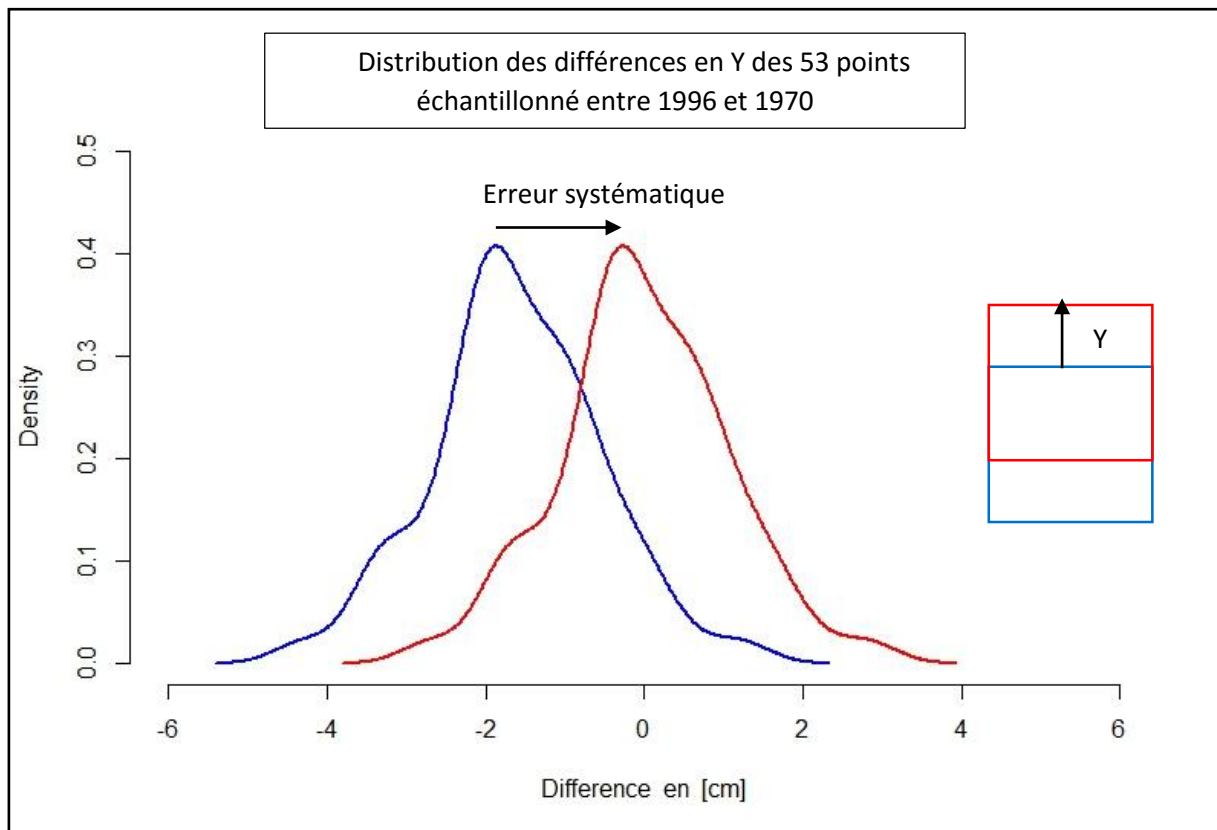
Figure 31 : Courbe de distribution des différences de nos 53 points. Ici l'exemple de la différence pour les Y entre 1970 et 2013. **La courbe bleue** représente la distribution initiale on remarque une moyenne des décalages aux alentours de -2 mètres. **La courbe rouge** représente la distribution après corrections de l'erreur systématique. La moyenne des différences est ramenée à 0, les orthophotos sont recalées entre elles mais l'erreur aléatoire est toujours présente

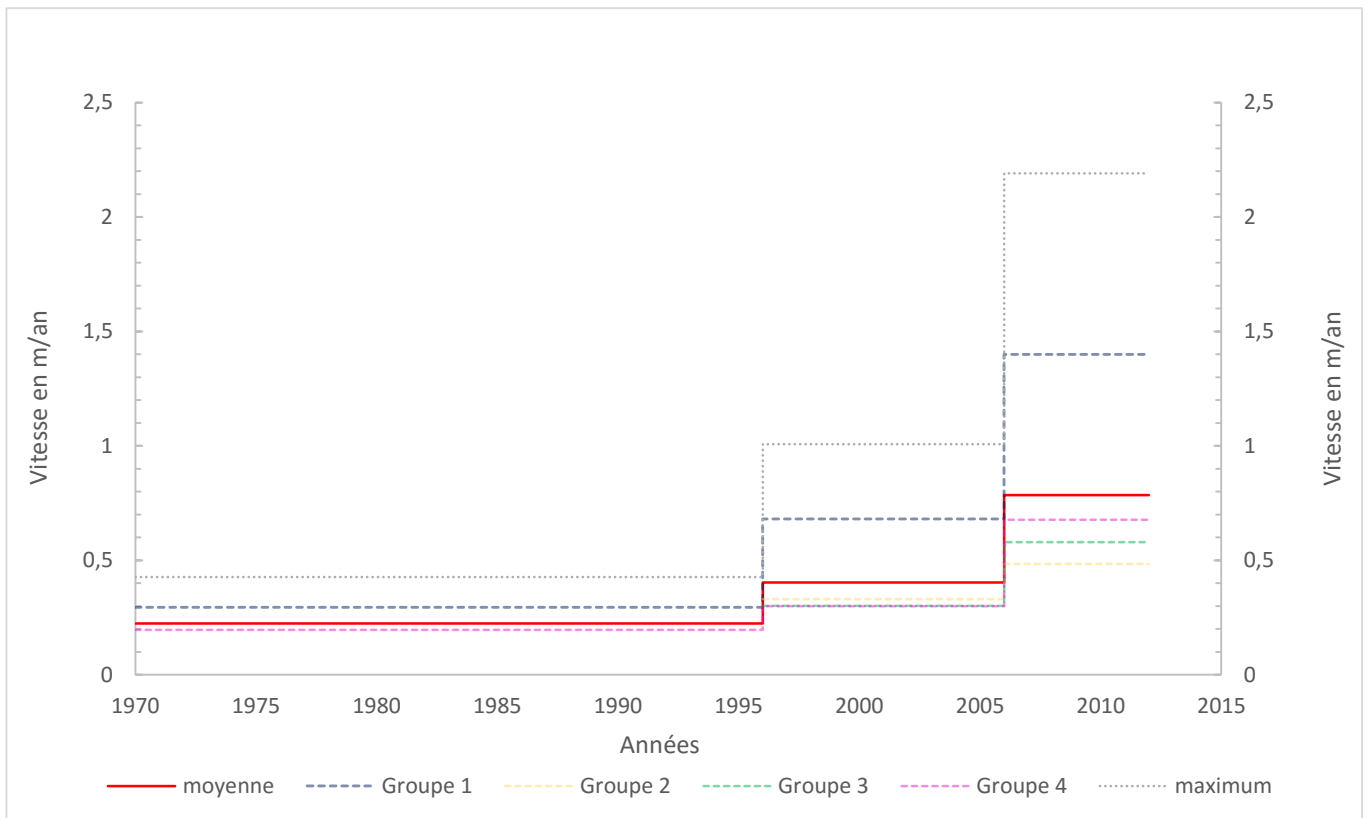
Figure 33 : Moyennes des vitesses de déplacement en mètres par an, des groupes de blocs remarquables sur le glacier-rocheux du col du Lou (maximum représente la vitesse du bloc le plus rapide recensé pour chaque période).

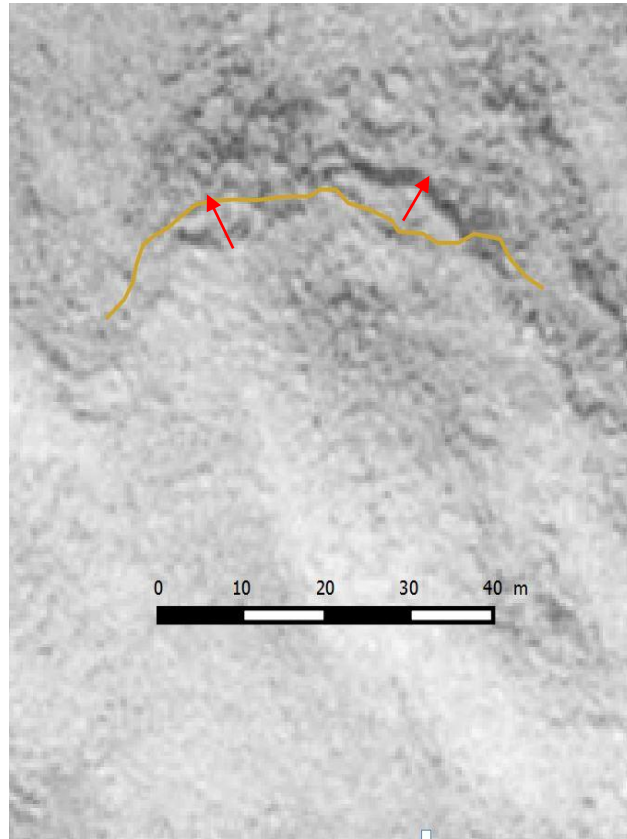
Figure 37 : Front 2006 digitalisé sur l'orthophoto de 1970. On remarque l'évolution chaotique du front. On repère des zones où le front avance et des zones où le front semble en régression (fourniture du torrent en matériaux)
