La conservation des sites archéologiques antiques en France

Historique d'une prise de conscience, méthodes actuelles et
études de cas

Volume d'annexes

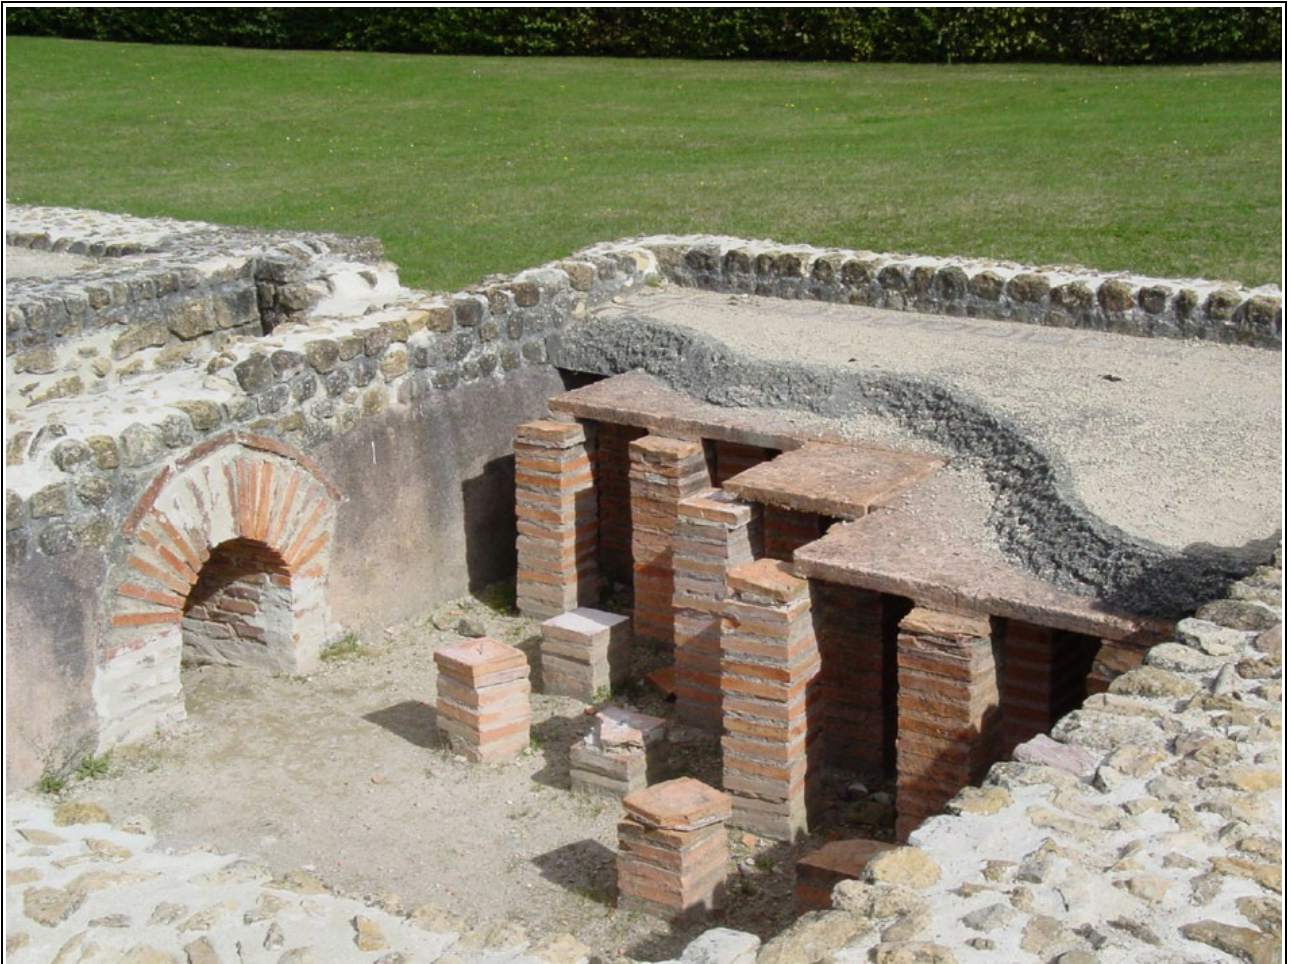
Illustration 12: Vieux : Maison à la cour carré, reconstruction d'un hypocauste (service archéologie CG14)

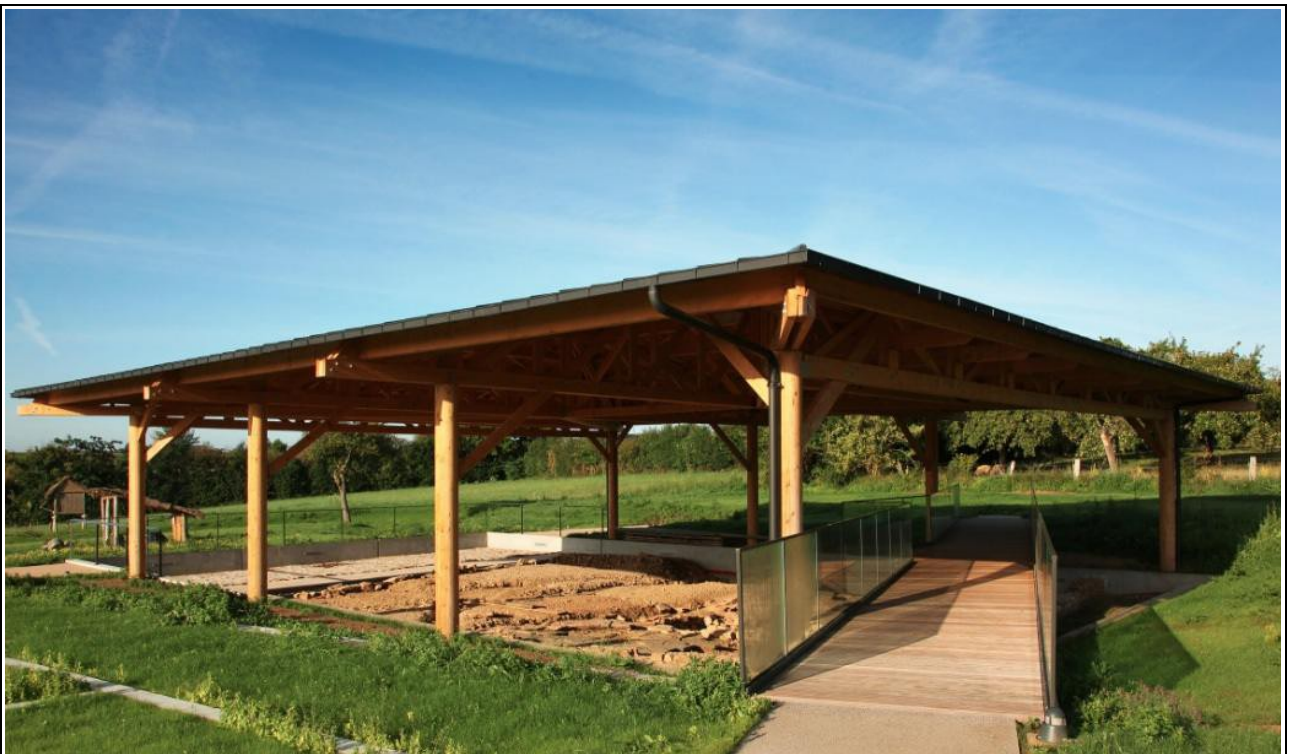
Illustration 13: Vieux : maison à la cour en "u", la toiture-parapluie (G. Wait)

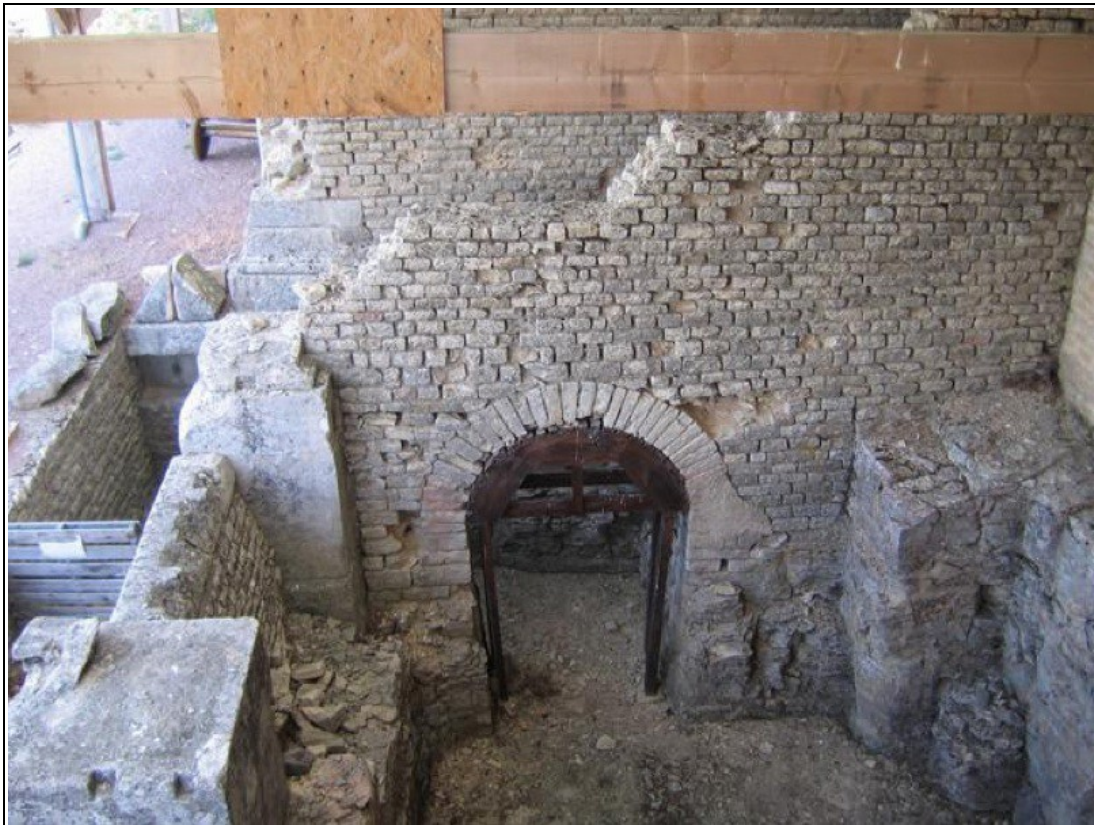
Illustration 17: Alésia : Les étais soutenant l'arcade de la cave du monument à Ucuëtis (brionautes.com)

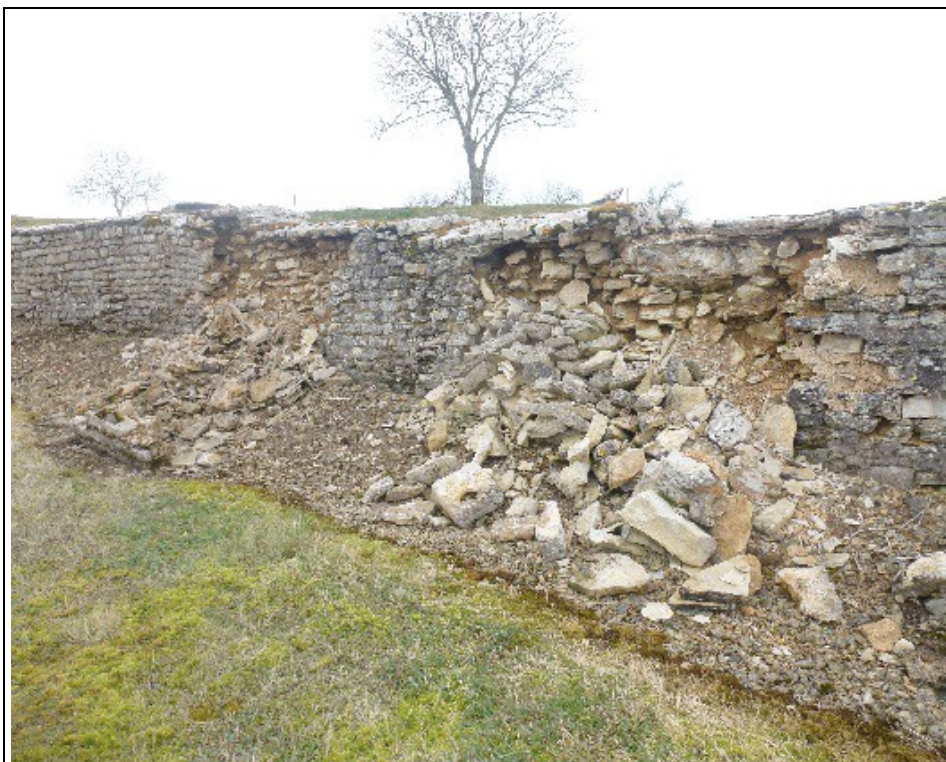
Illustration 19: Alésia : effondrement de la maçonnerie du théâtre

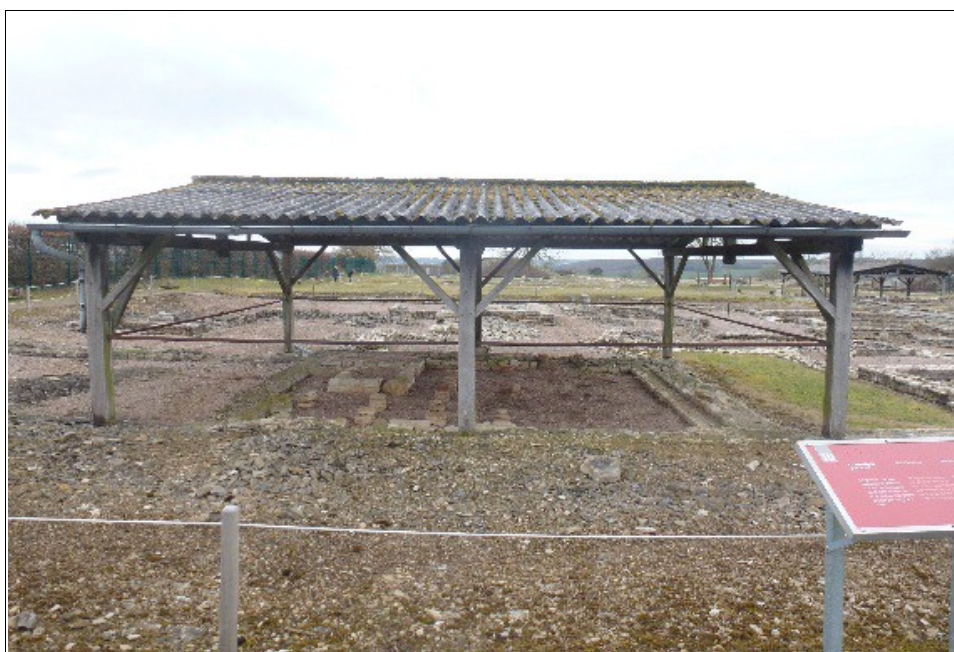
Illustration 20: Alésia : Toiture protégeant les hypocaustes

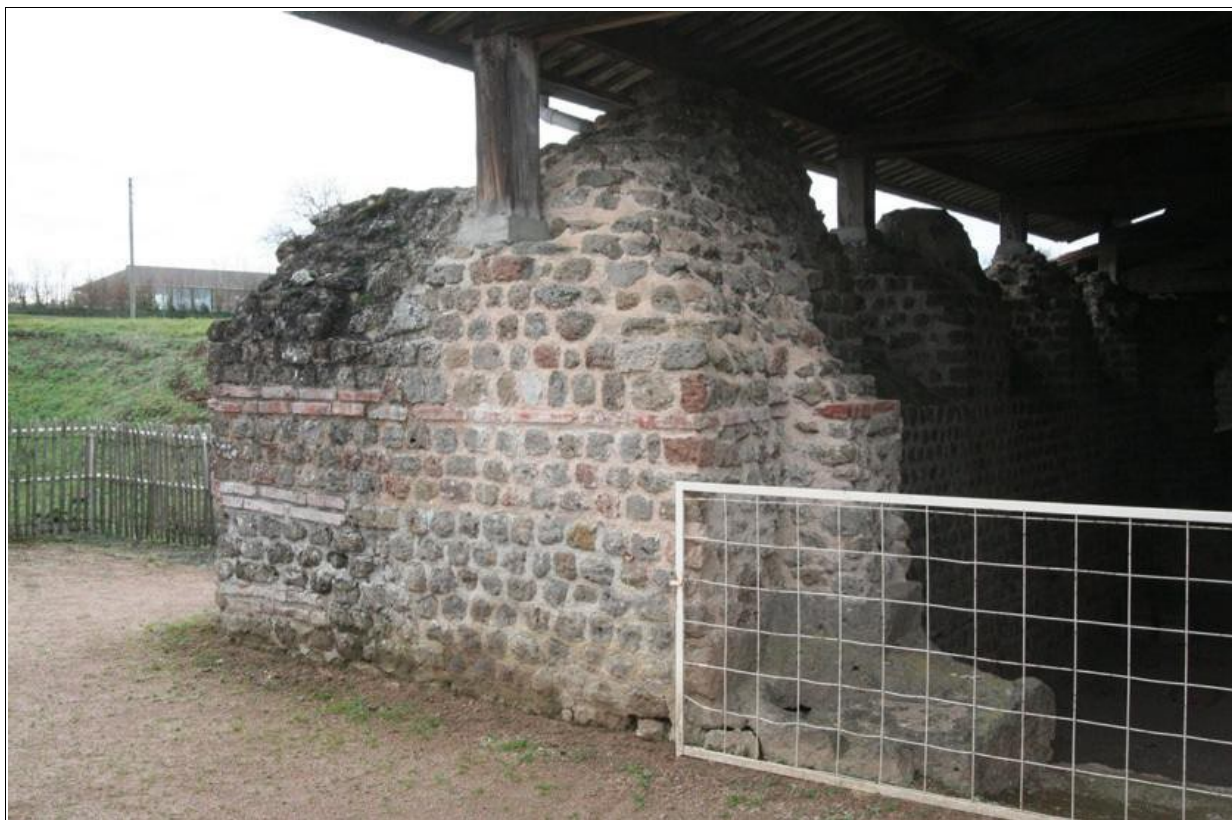
Illustration 24: Chassenon : implantation des plots en béton sur les murs (S. Sicard)

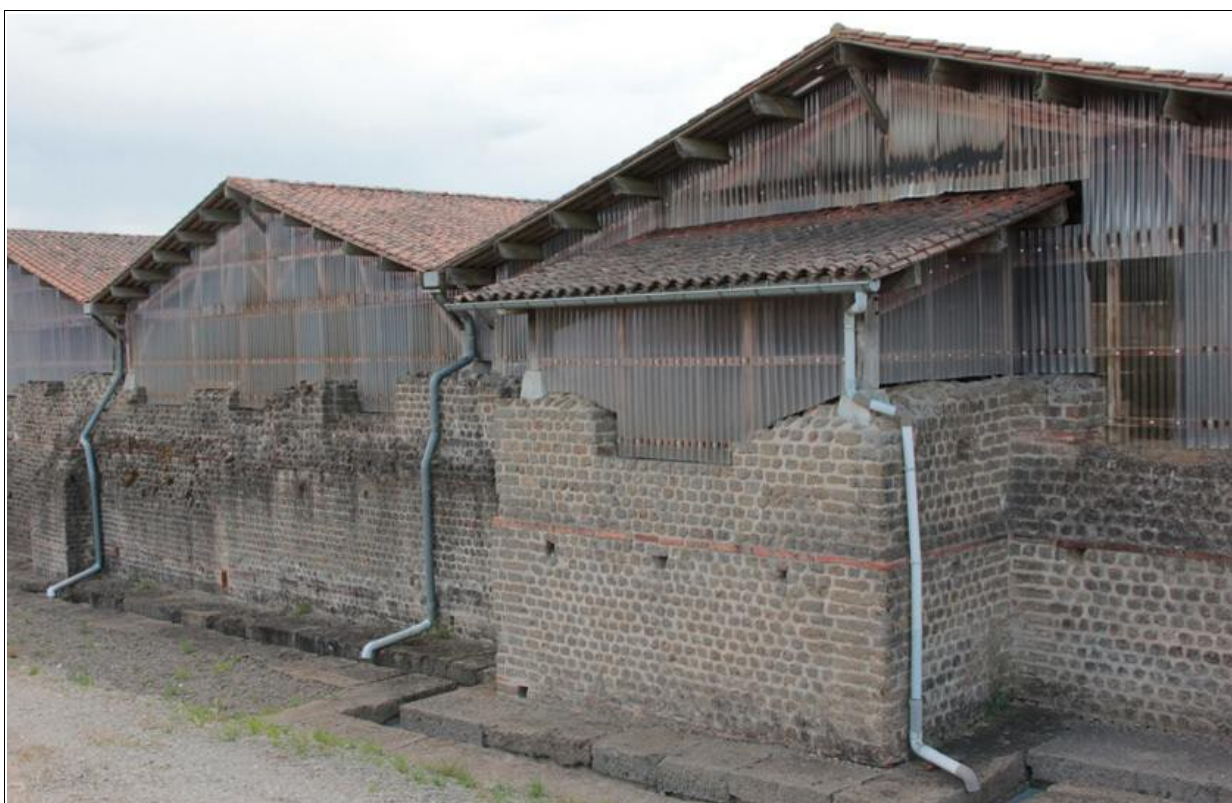
Illustration 25: Chassenon : gestion actuelle de l'eau de pluie (S. Sicard)

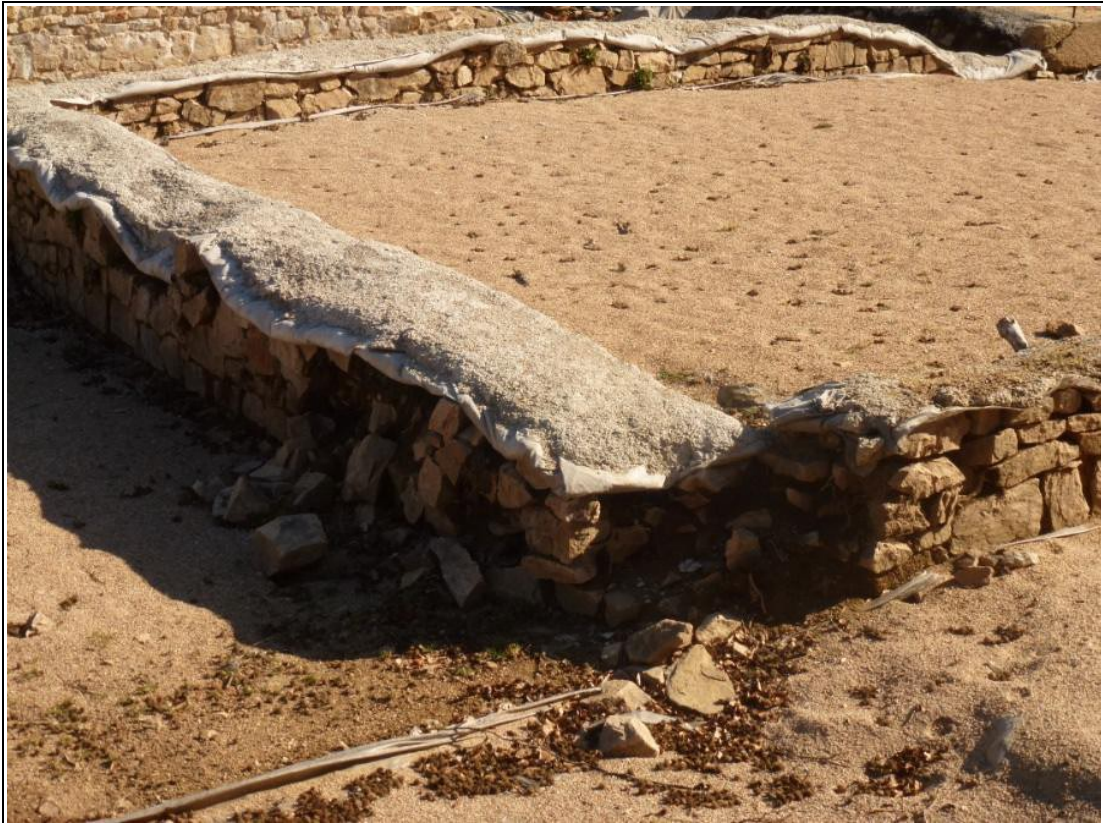
Illustration 31: Bibracte : chape en ciment et bidim

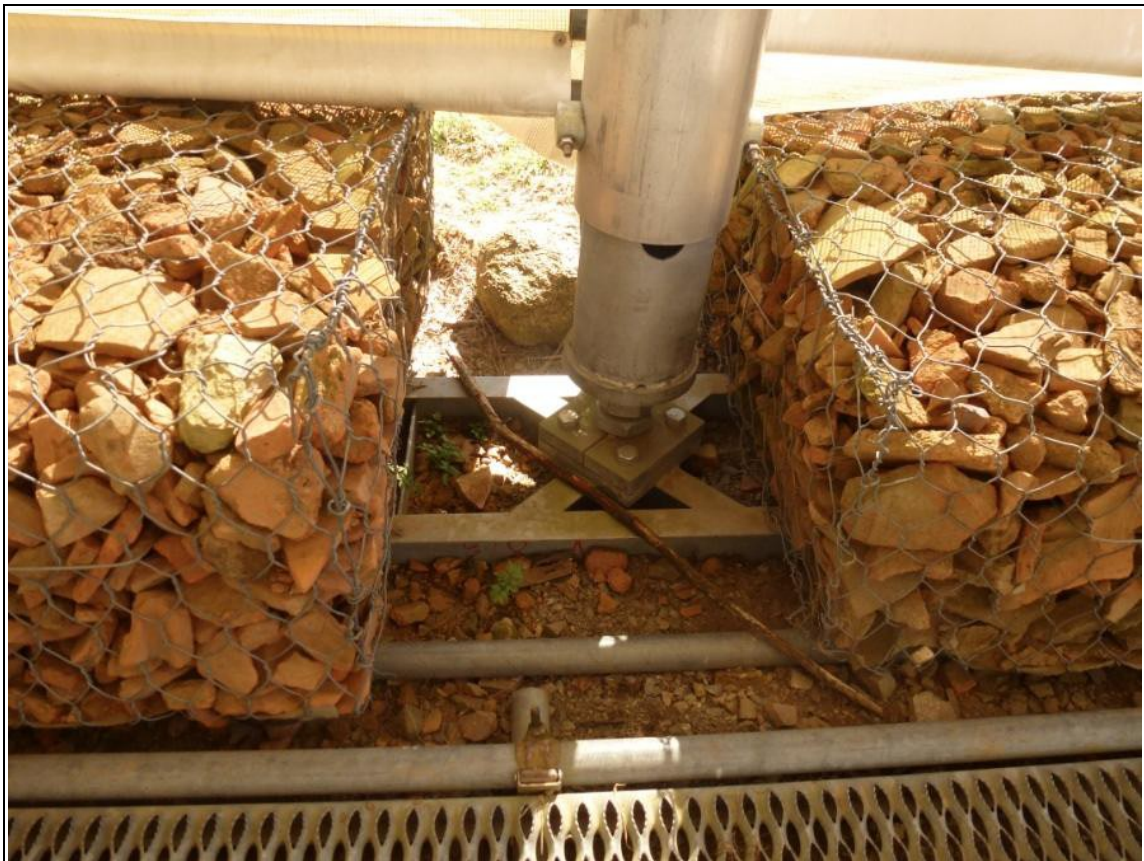
Illustration 35: Bibracte : impact au sol des piliers

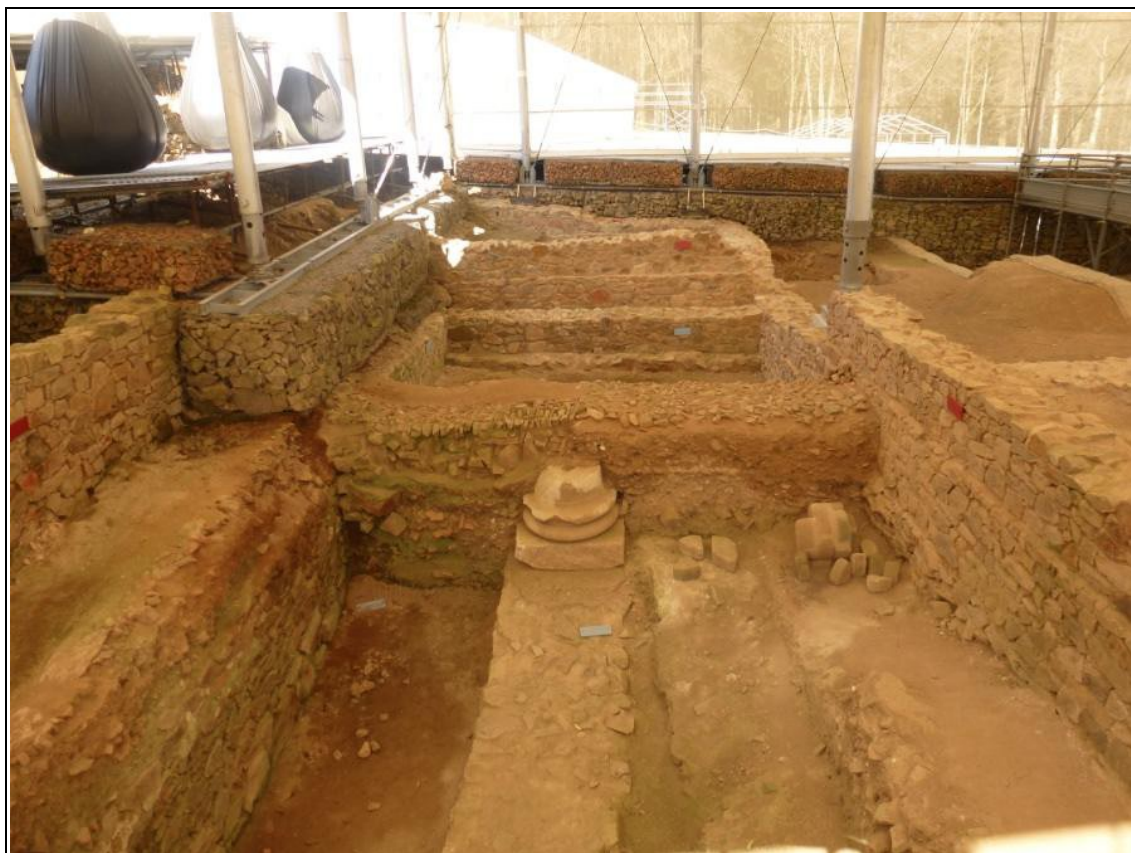
Illustration 36: Bibracte : la coupe stratigraphique consolidée

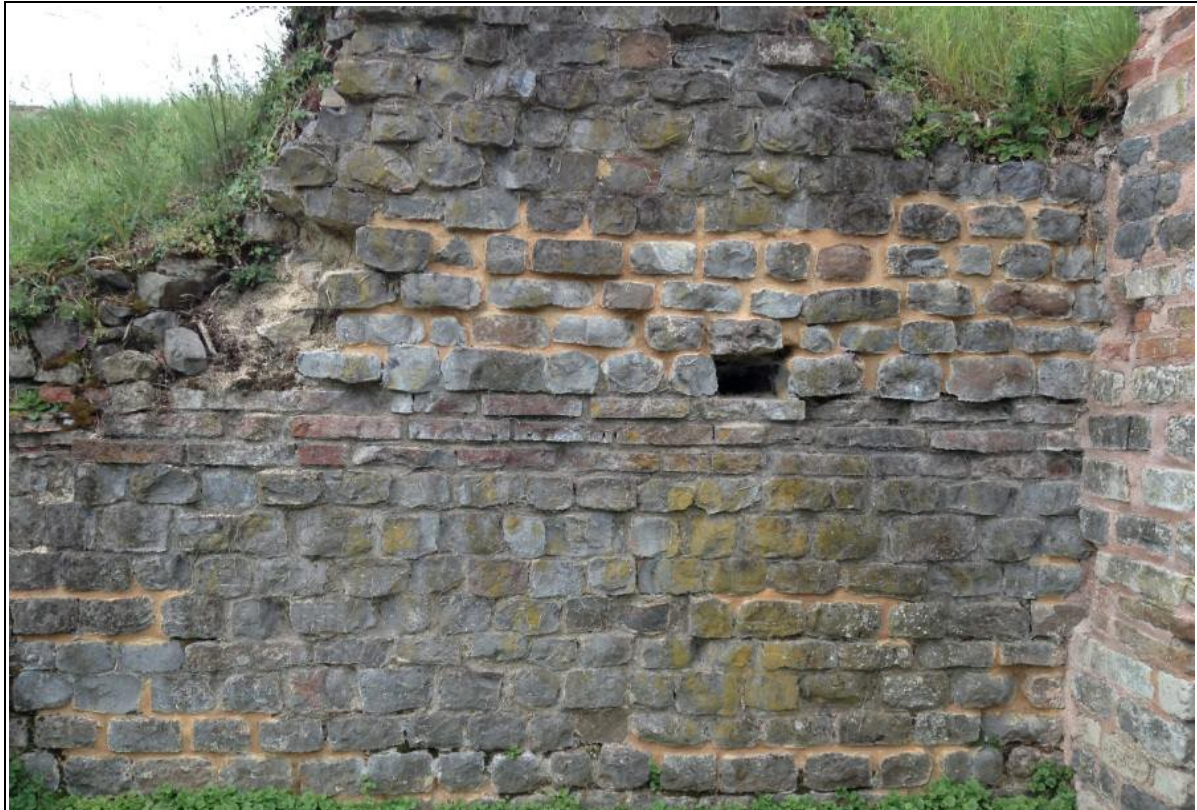
Illustration 37: Bavay : différences de mortiers, chutes de pierre, envahissement de lichens

La campagne de restauration date de 2009-2010. Suite à l'hiver 2011, on note déjà que le mortier ne tient pas face aux fortes gelées.

I.R. : - Face aux facteurs de l'humidité : nous constatons sur les zones non restaurées en 2009-2010 des éclatements de la Pierre, notamment des gros blocs de pierre bleue isolés, et la desquamations des blocs de calcaires blancs présents au niveau des portiques et de la basilique. Sur les zones restaurées en 2009-2010, certains mortiers ne tiennent pas et s'effritent laissant les moellons sans joints.

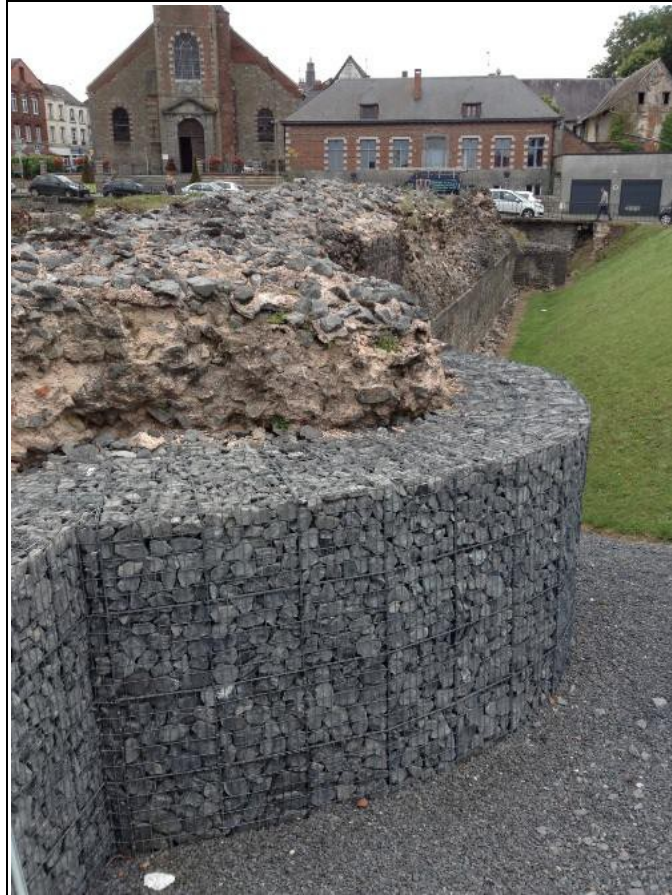
Illustration 39: Bavay : gabions

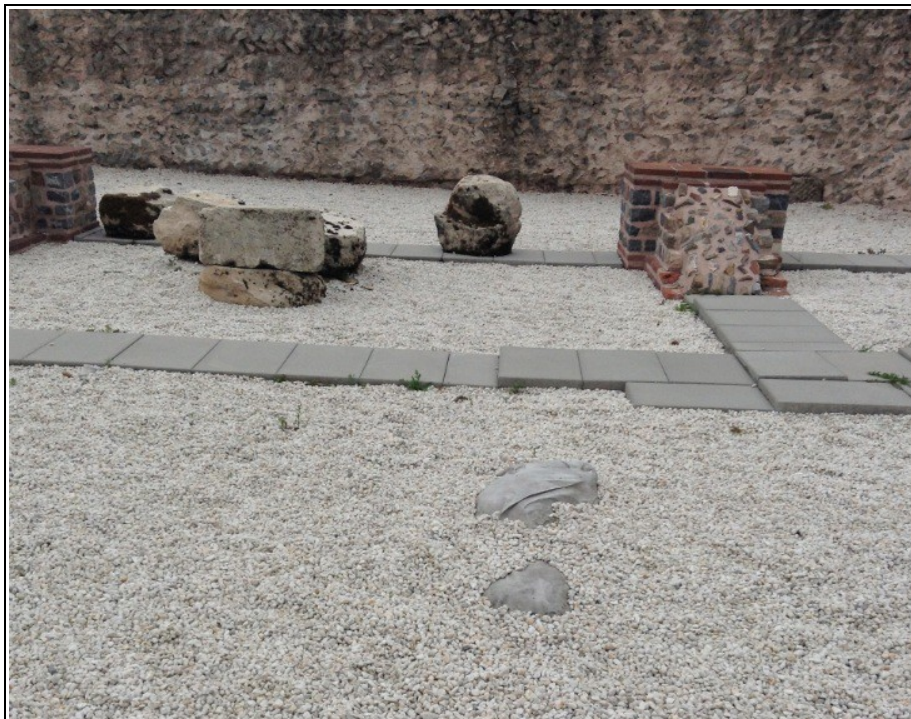
Illustration 40: Bavay : bidim et graviers au dessus d'un sol antique

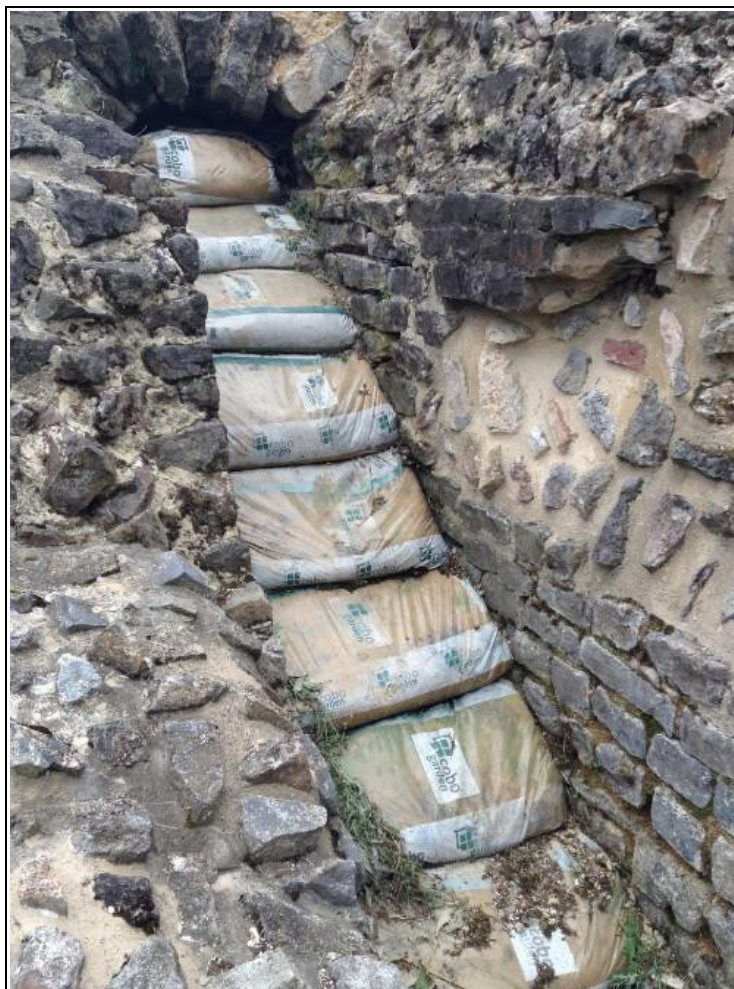
Illustration 41: Bavay : soutien d'une maçonnerie à l'aide de sacs en sable

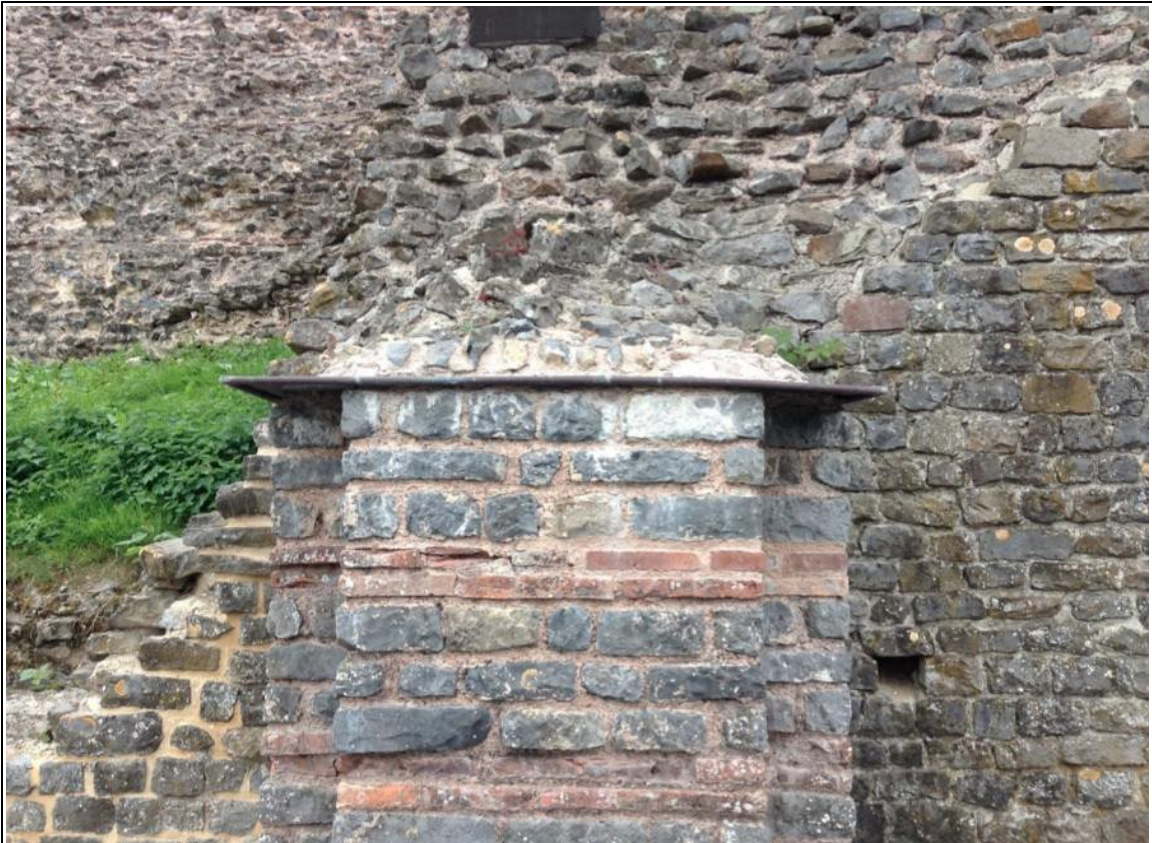
Illustration 43: Bavay : chapeau en cuivre inséré dans une maçonnerie

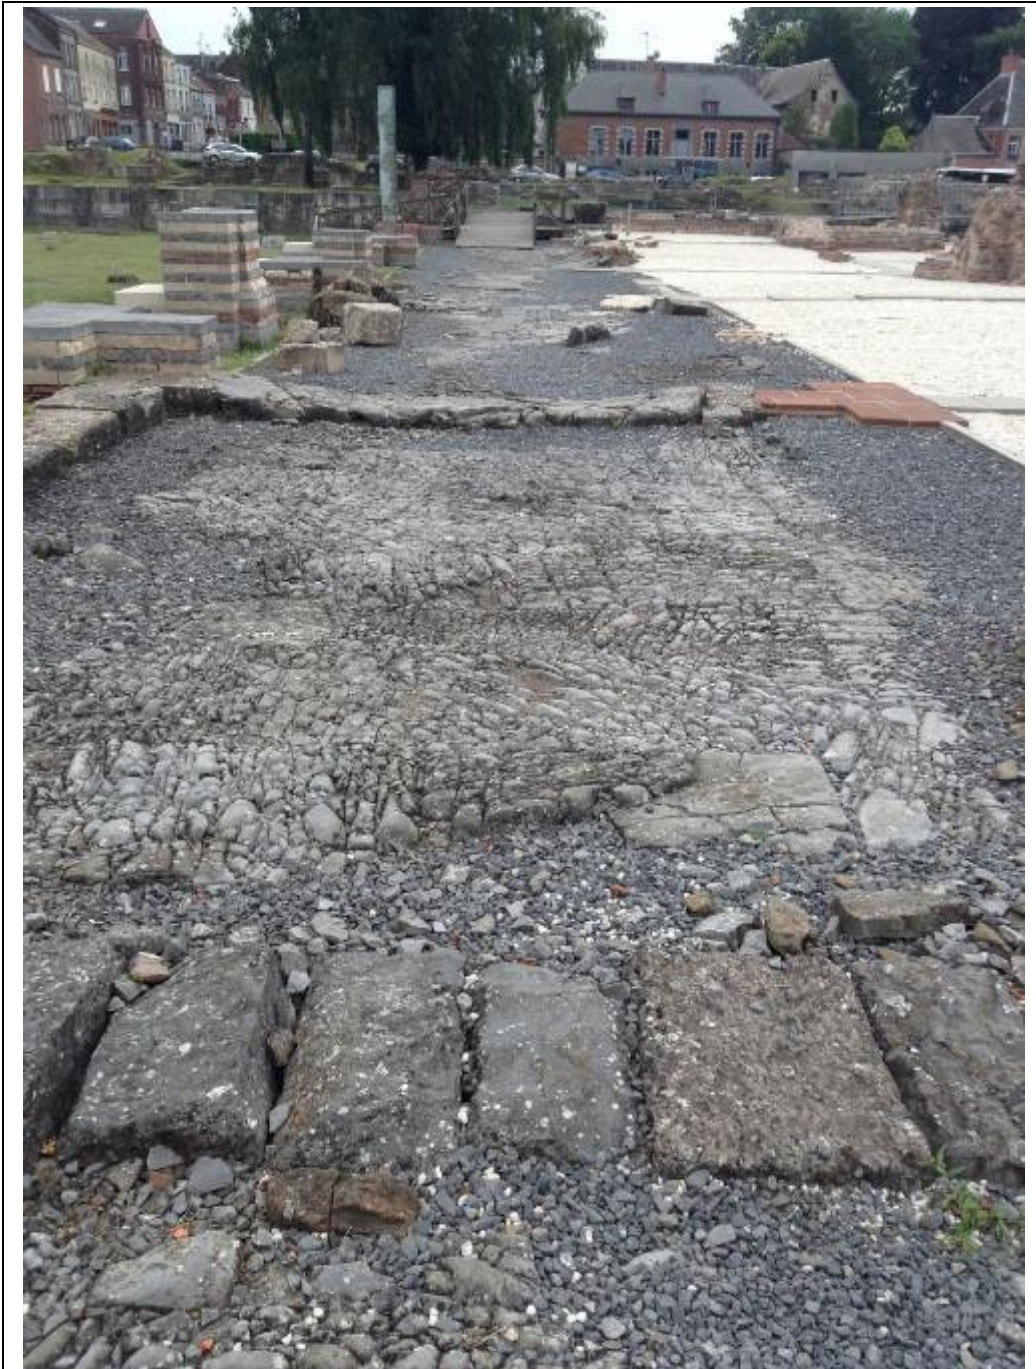
Illustration 45: Bavay : effets directs de l'érosion touristique sur un sol antique

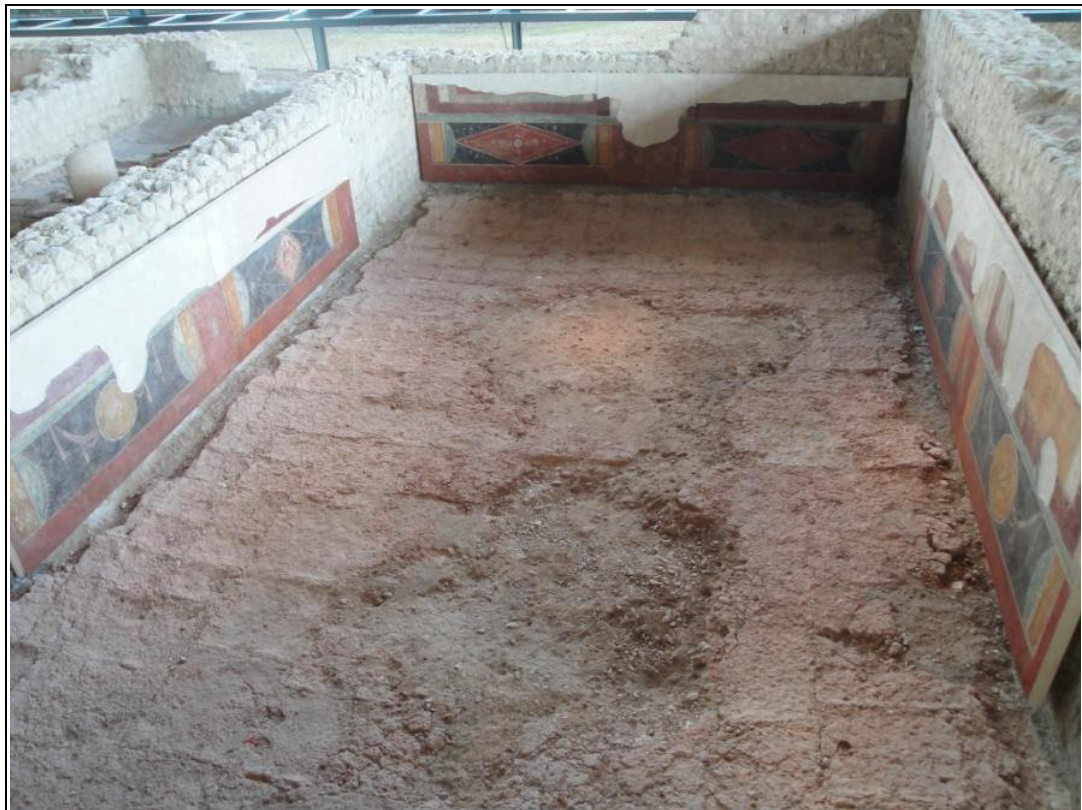
Illustration 48: Vesunna : le mortier consolidé (J.-B. Jamin)
