# Évaluation de l'influence du barrage de Saint-Barthélemy (22) sur la migration de l'anguille européenne

**Mémoire de fin d'études**

*Mémoire présenté pour l'obtention du diplôme d'ingénieur de l'ENGEES*

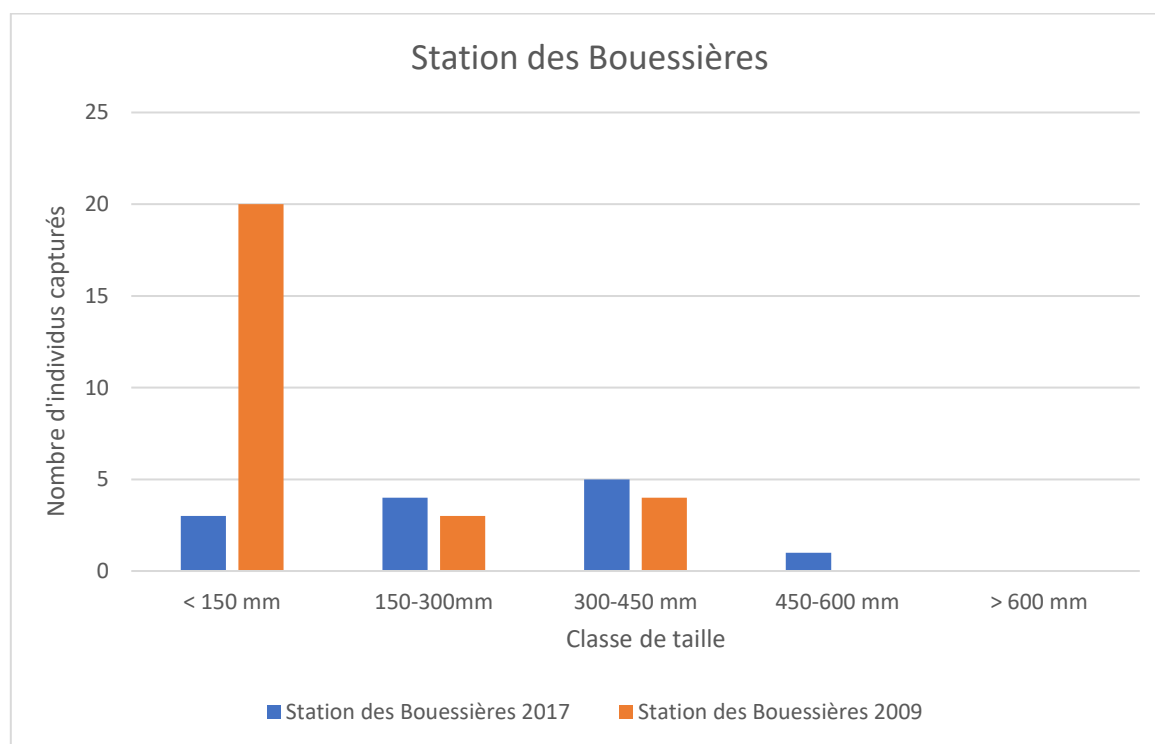
Lors de la précédente pêche électrique effectuée sur cette station en 2009, l'effectif total capturé atteignait 27 anguilles, avec une majorité d'individus dont la taille était inférieure à 150 mm (20).

Figure 13: Répartition des classes de taille d'anguilles sur la station des Bouessières

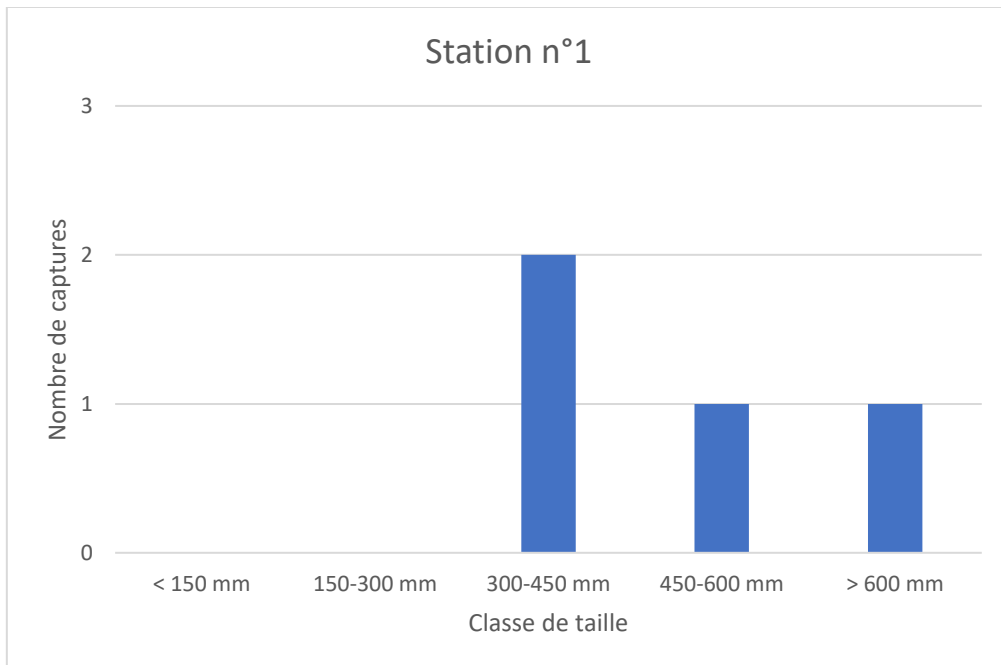
La station n°1, la plus en aval, présente un effectif capturé de 4 anguilles et 1 anguille observée (Figure 25). La classe 300-450 mm est la classe majoritaire (2 individus). La taille moyenne des individus est de 502 mm.

Figure 25: Résultats de la pêche électrique sur la station n°1
