# Évaluation de l'influence du barrage de Saint-Barthélemy (22) sur la migration de l'anguille européenne

**Mémoire de fin d'études**

*Mémoire présenté pour l'obtention du diplôme d'ingénieur de l'ENGEES*

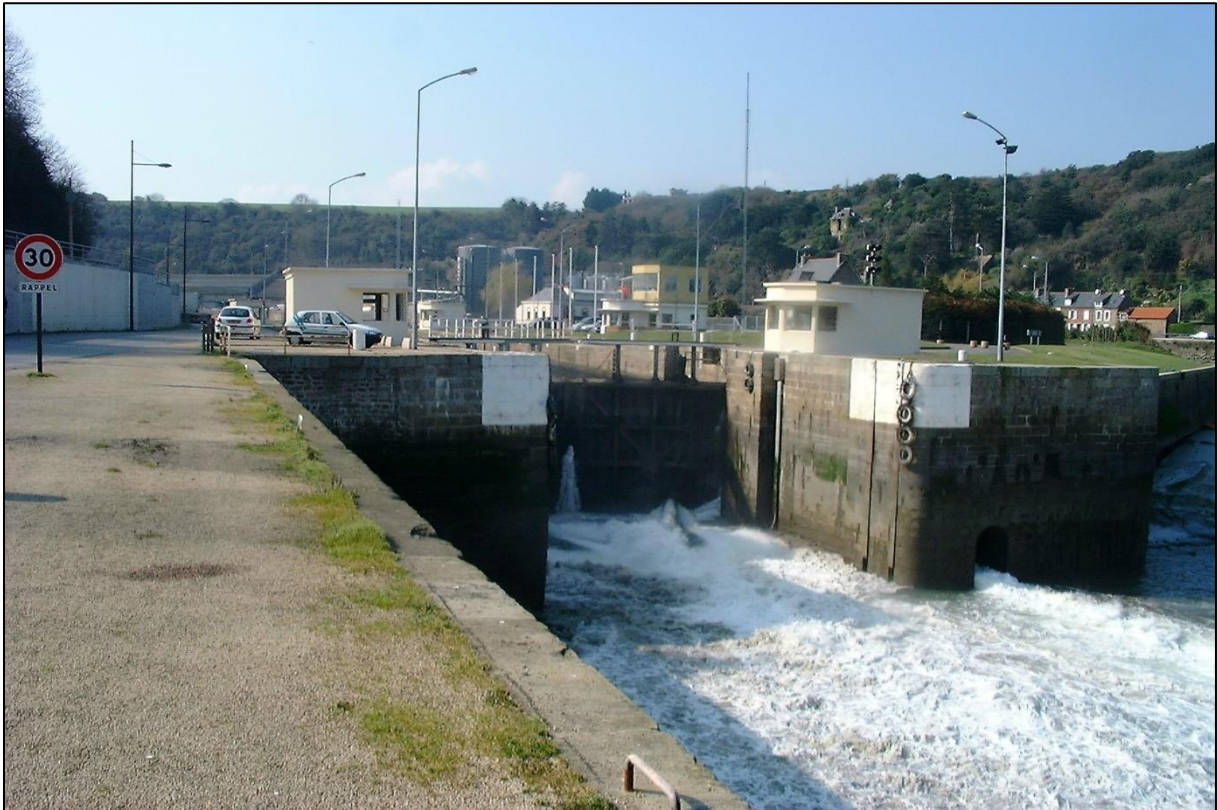
*Figure 4: Vue sur l'écluse du port du Légué, dont les éclusages permettent le transit des poissons sur le Gouët*

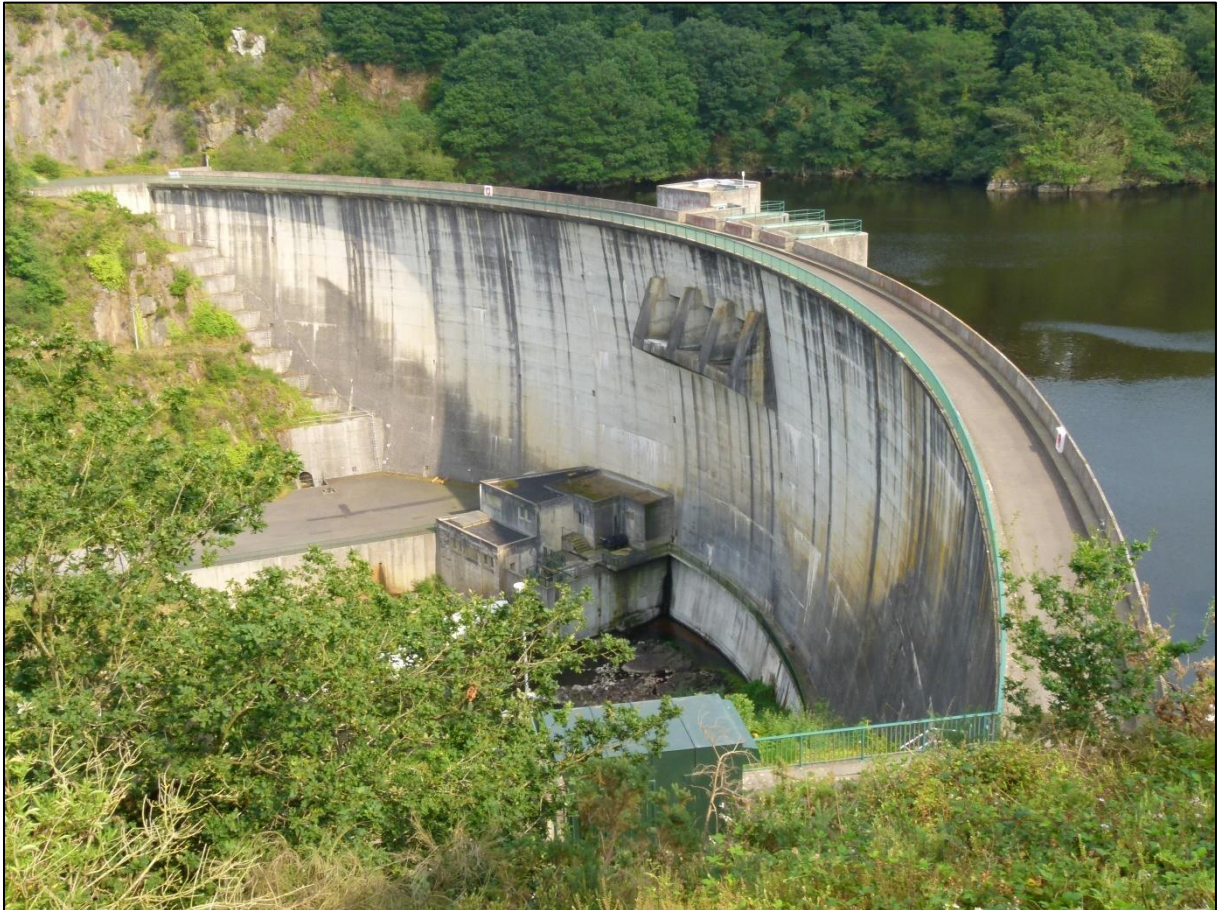
Figure 9: Vue sur le parement aval et le couronnement du barrage de Saint-Barthélemy

Le barrage de Saint Barthélemy, situé sur les communes de Ploufragan et de La Méaugon (Figure 8), est un barrage voûte à double courbure en béton (Figure 9). L'ouvrage, dont la construction a débuté en fin d'année 1975 et la mise en eau achevée en 1978, a pour vocation principale la constitution d'une réserve pour assurer la production en eau potable d'une partie du département. Ses fonctions auxiliaires sont l'écrêtement de crue (petite et moyenne crue) et la production d'hydroélectricité par le turbinage des excédents d'eau en hiver.

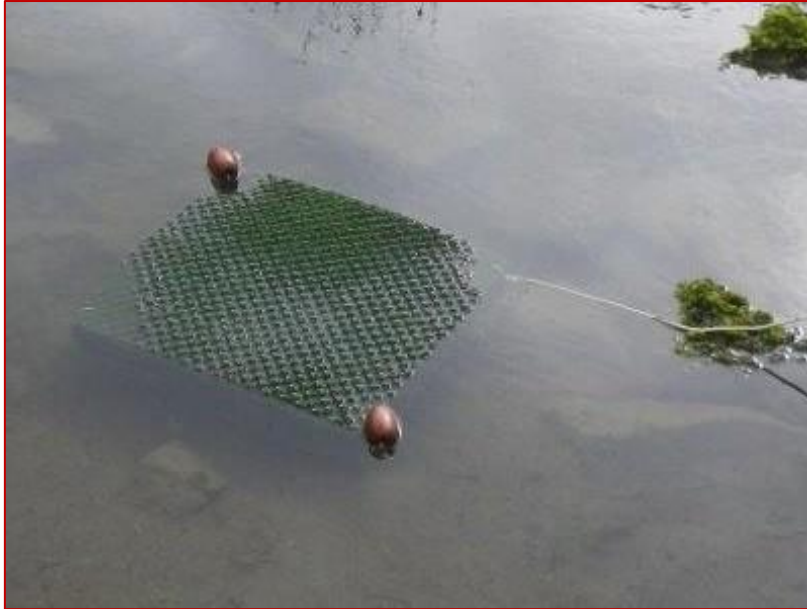
*Figure 10: Dispositif de piégeage de type Flottang  
(Bretagne Grands Migrateurs)*

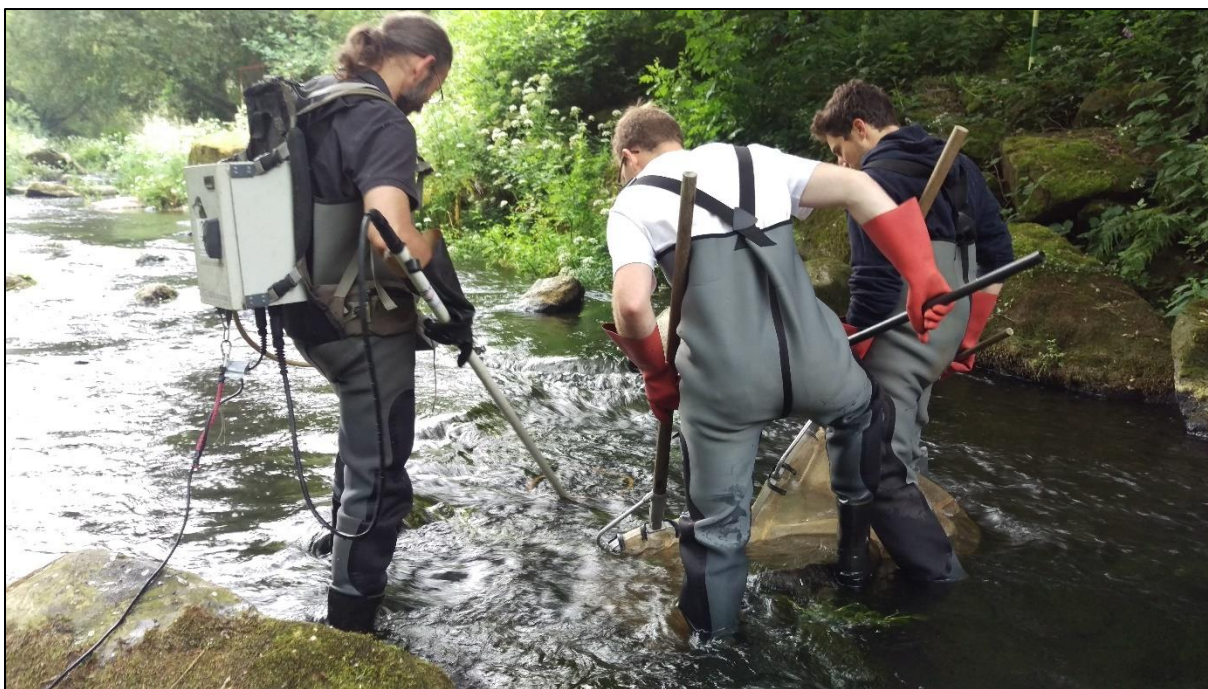
La pêche électrique est une des nombreuses méthodes de capture d'espèces piscicoles, en vue de réaliser un échantillonnage d'individus. Elle consiste à attirer et paralyser le poisson par la génération d'un champ électrique dans l'eau, au moyen d'une anode reliée à une batterie (Figure 11). Les poissons, choqués, sont ensuite récupérés dans un filet, puis placés dans un bac contenant de l'eau de la rivière, dans l'attente du suivi biométrique ou d'autres manipulations. Après s'être assuré que les poissons ne sont plus en état de choc, ils sont remis dans le cours d'eau.

Figure 11: Pêche électrique réalisée sur le Gouët le 19/06/2017

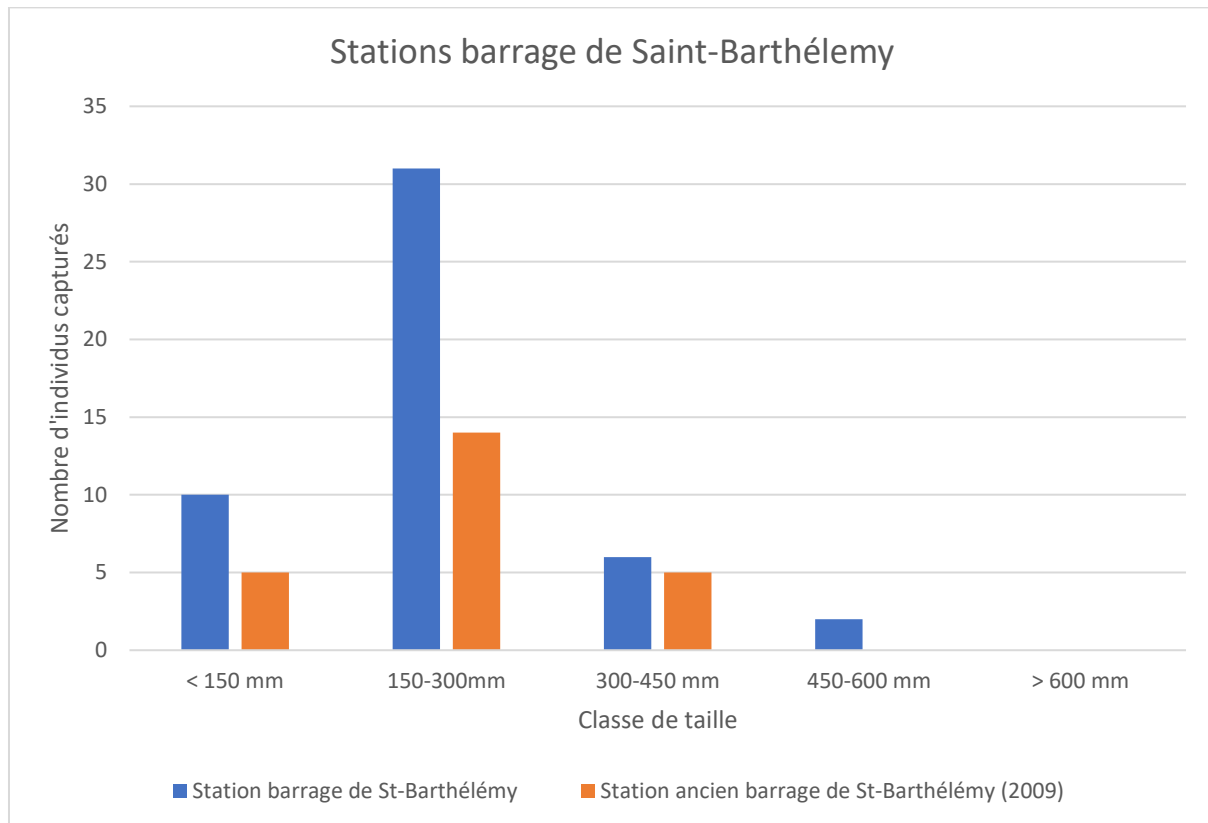
Figure 14 : Répartition des classes de taille d'anguilles sur les stations à proximité du barrage de Saint-Barthélemy

un seul obstacle dont la hauteur de chute ne dépasse pas 50 cm à l'étiage) montraient un effectif capturé de 24 anguilles, la classe d'anguille 150-300 mm étant la plus représentée (14 individus).

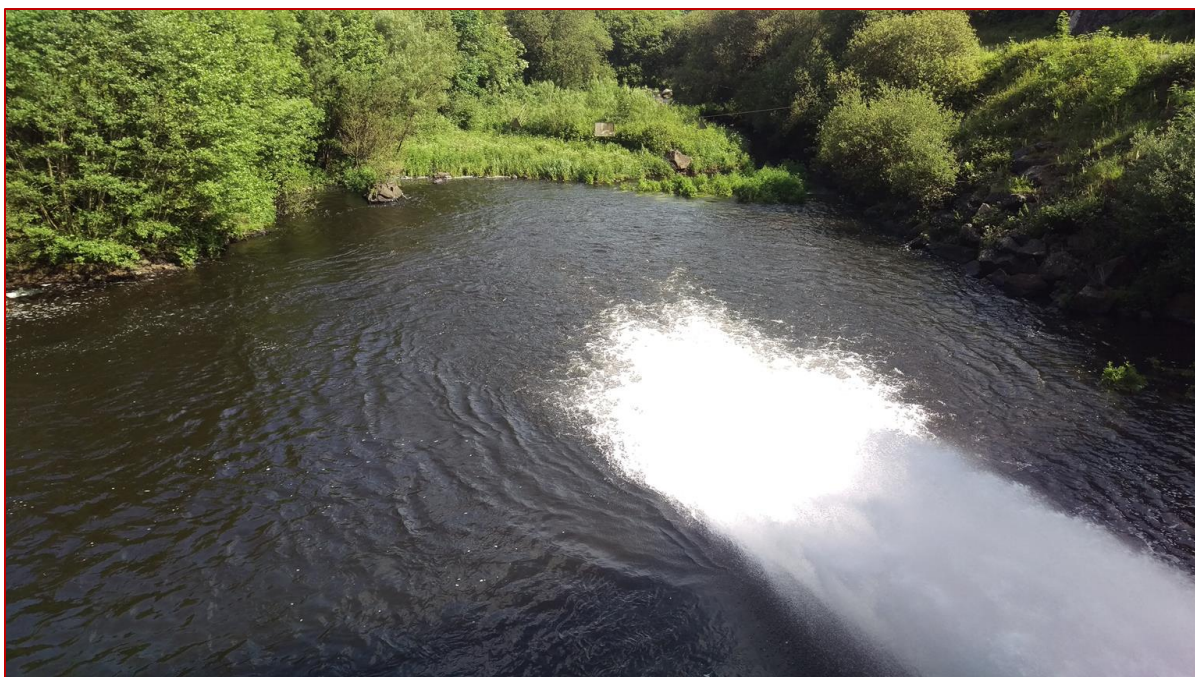
Figure 16: Vue sur la fosse aval depuis le pied de voute du barrage de Saint-Barthélemy

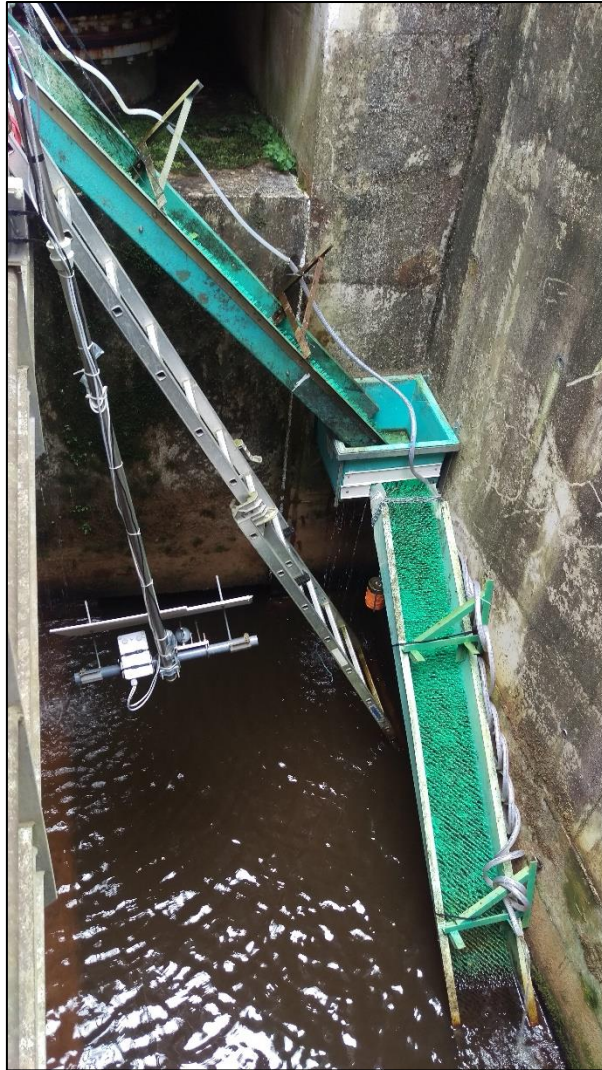
*Figure 17: Dispositif de passe-piège utilisé dans le cadre de l'étude (l'entrée de l'écluse Borland se situe à gauche de la passe, sous l'échelle)*

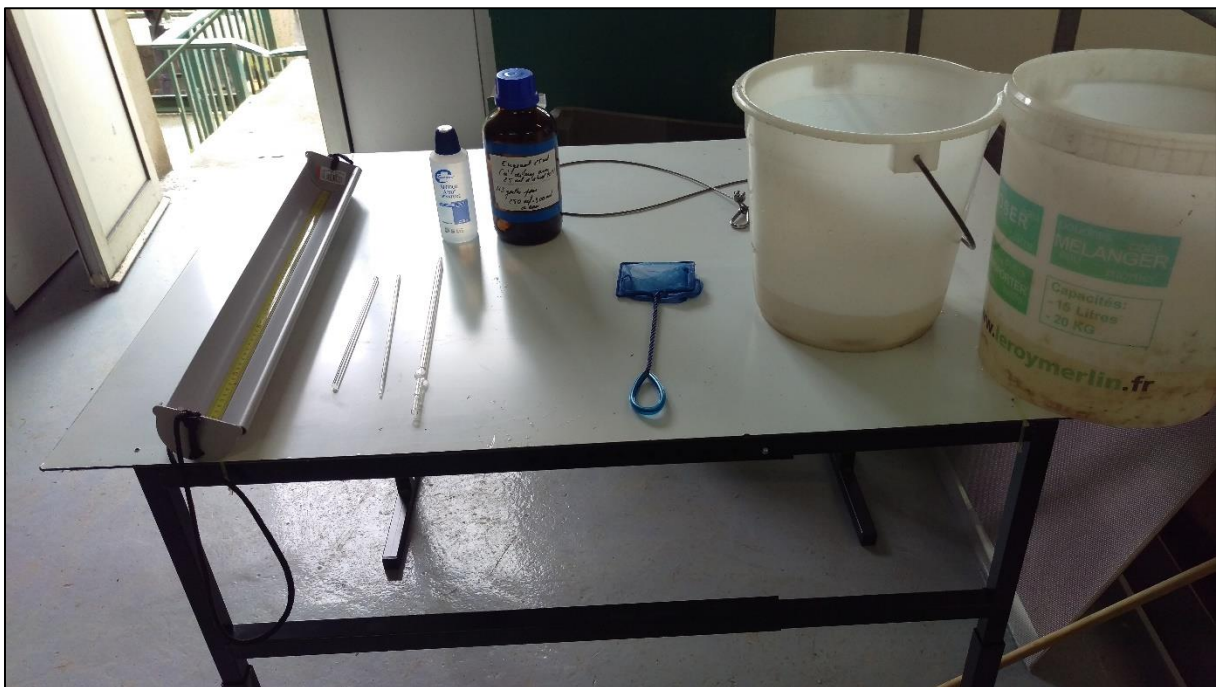
En préalable à leur manipulation, les anguilles sont anesthésiées dans un bain composé d'une solution d'eau et d'eugénoï (0,1 ml d'eugénoï/5 L d'eau). Avant remise à l'eau, l'opérateur doit s'assurer que les anguilles ne sont plus sous l'effet de l'anesthésiant. Le mode opératoire complet de manipulation lors du suivi biométrique est consultable en annexe (Annexe 13). Le matériel nécessaire au bon déroulement du suivi est visible sur la Figure 18 et est rappelé dans l'Annexe 13.

Figure 18: Vue sur le matériel nécessaire au déroulement du suivi biométrique

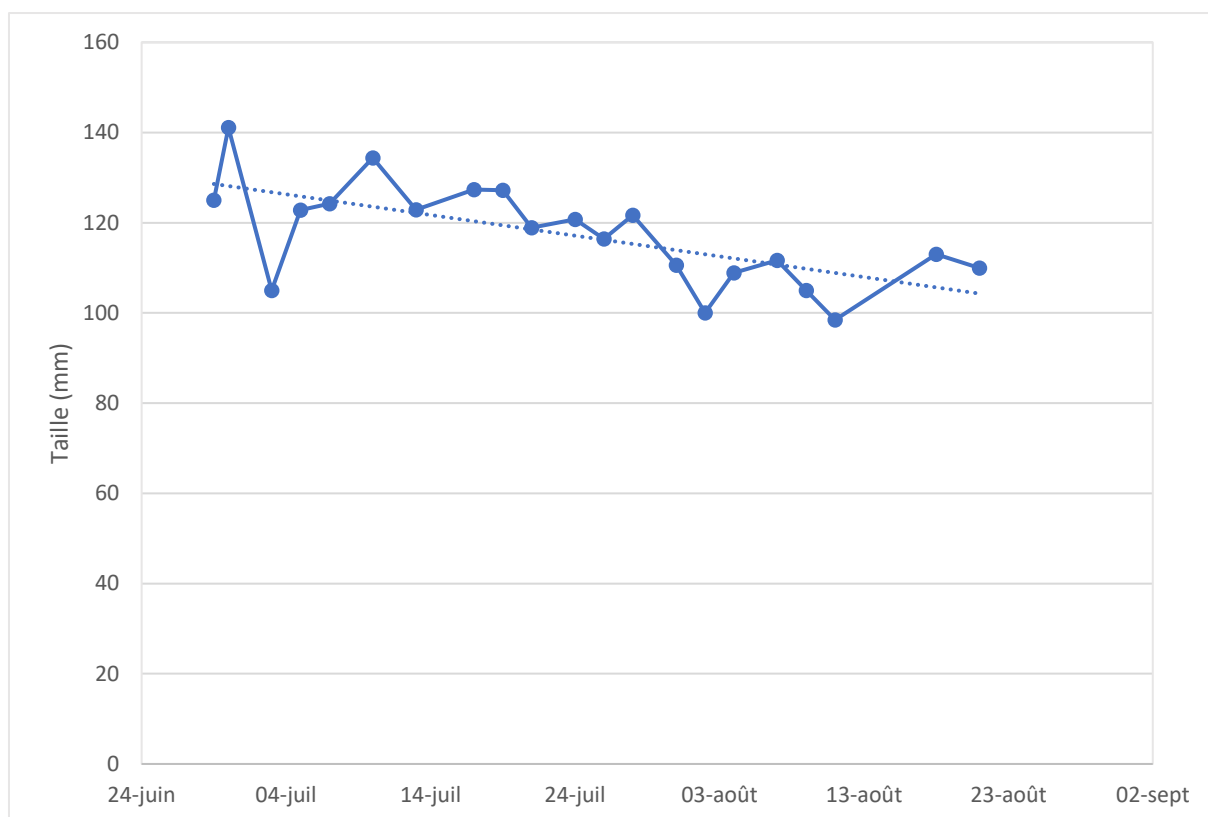
Figure 21: Evolution de la moyenne des tailles d'anguilles mesurées lors de la campagne de capture du 28/06 au 25/08/2017

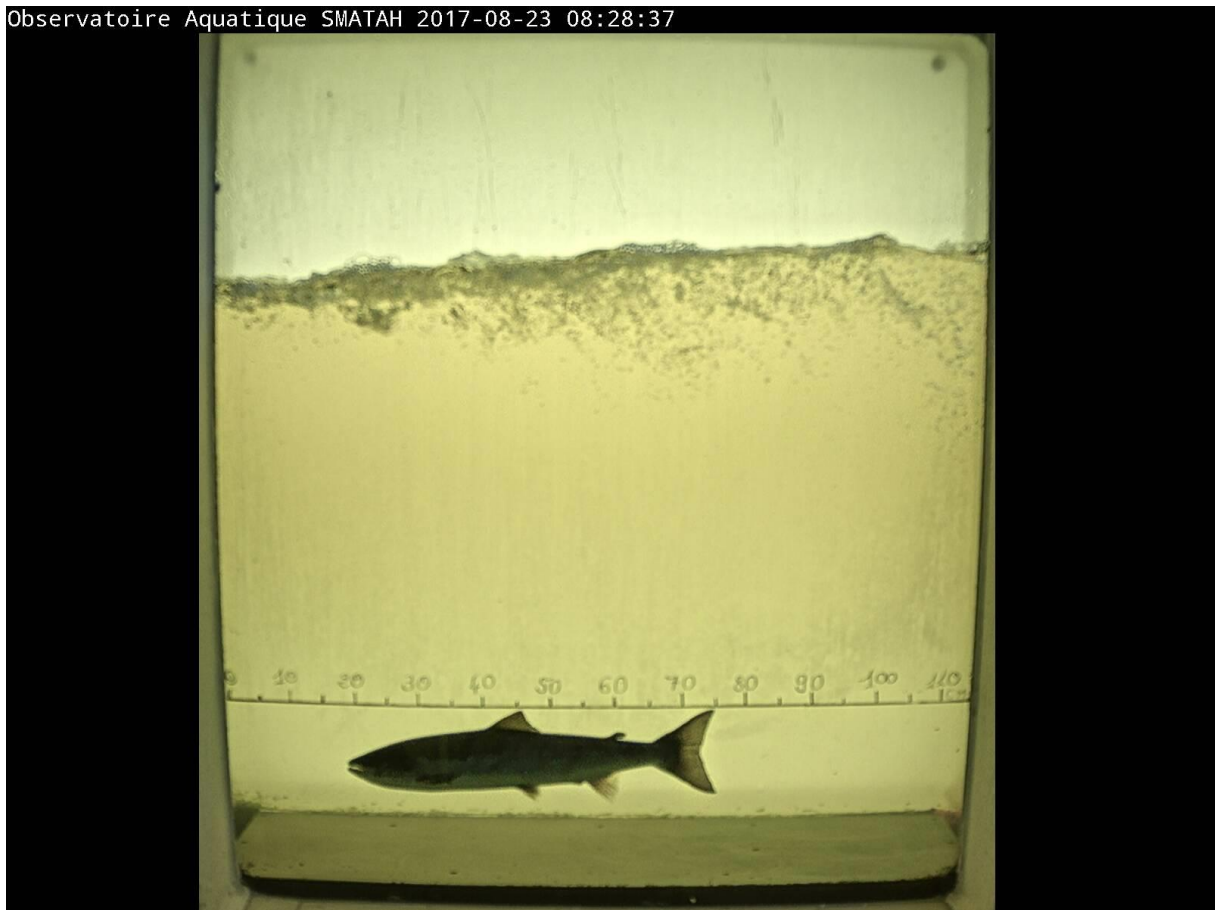
De nombreuses passes à poissons sont aujourd'hui équipées d'un système de suivi-vidéo couplé à un logiciel de post-traitement de reconnaissance de forme (Figure 22). Au moyen d'un algorithme codé dans le logiciel, le dispositif est capable de détecter le passage d'un poisson

*Figure 22: Passage d'un saumon devant la vitre de détection de la station de comptage de Châteaulin (29) (SMATAH - 2017)*

Les contraintes techniques sur site ne permettent pas à l'heure actuelle l'utilisation de tels logiciels. En effet, ces technologies nécessitent un plan de visionnage latéral, avec une profondeur de champs en conséquence : tous ces prérequis ne sont pas présents sur l'écluse Borland du barrage.

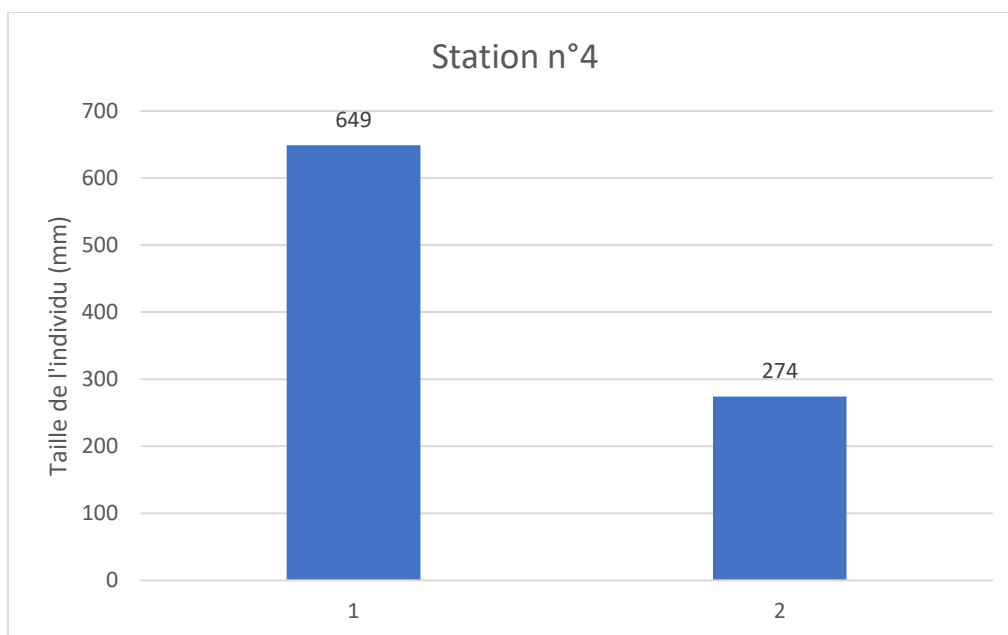
Figure 28: Résultats de la pêche électrique sur la station n°4

Enfin la station n°4, située la plus en amont de la retenue, ne fournit que 2 individus capturés (Figure 28).

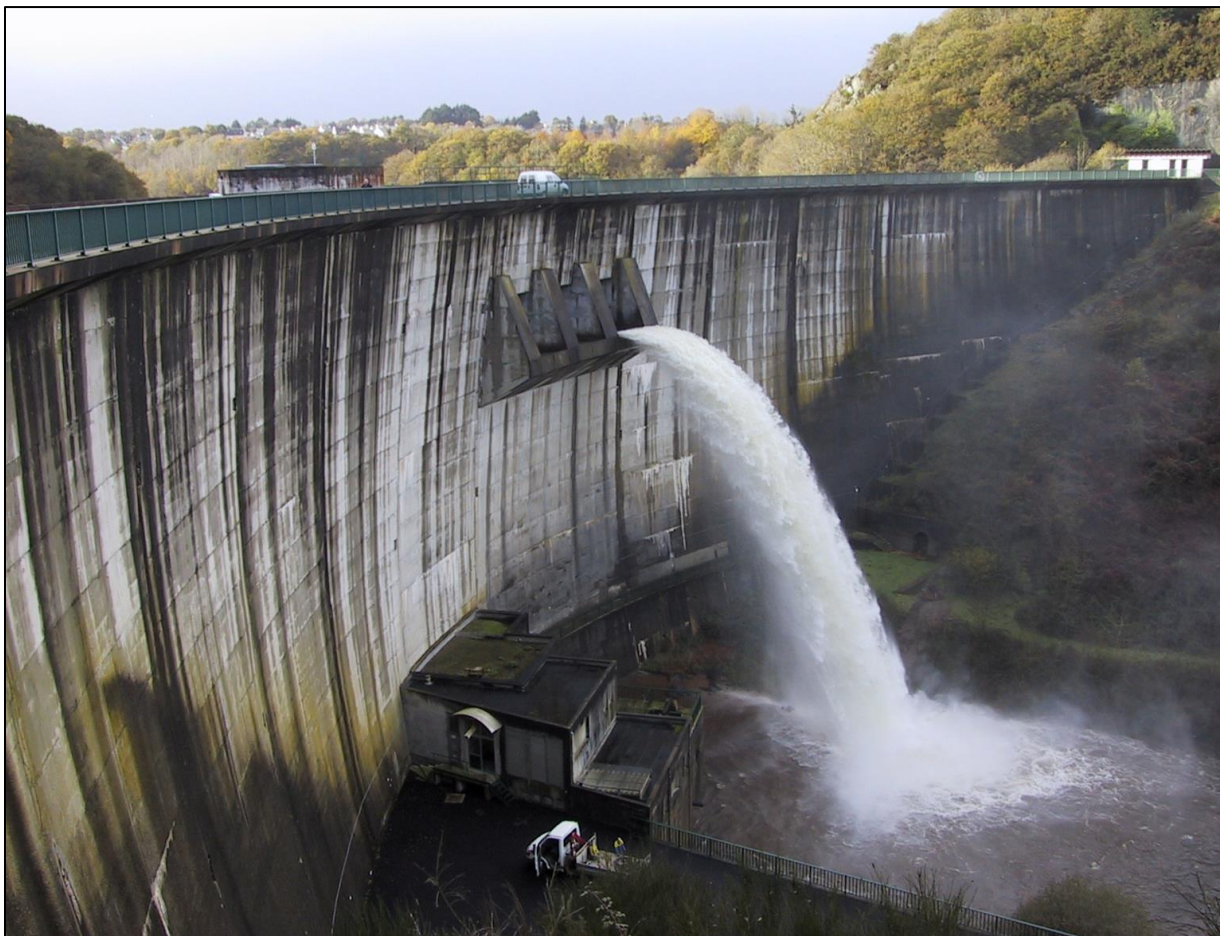
Figure 29: Débit sortant par un évacuateur de crue

Le barrage de Saint Barthélémy est équipé de trois évacuateurs de crue, d'une capacité de décharge de 75 m<sup>3</sup>/s chacun à la côte 87 mNGF. Les trois pertuis, dont les dimensions atteignent 4 m X 4,25 m, sont équipés de vannes segment actionnées par des vérins hydrauliques.

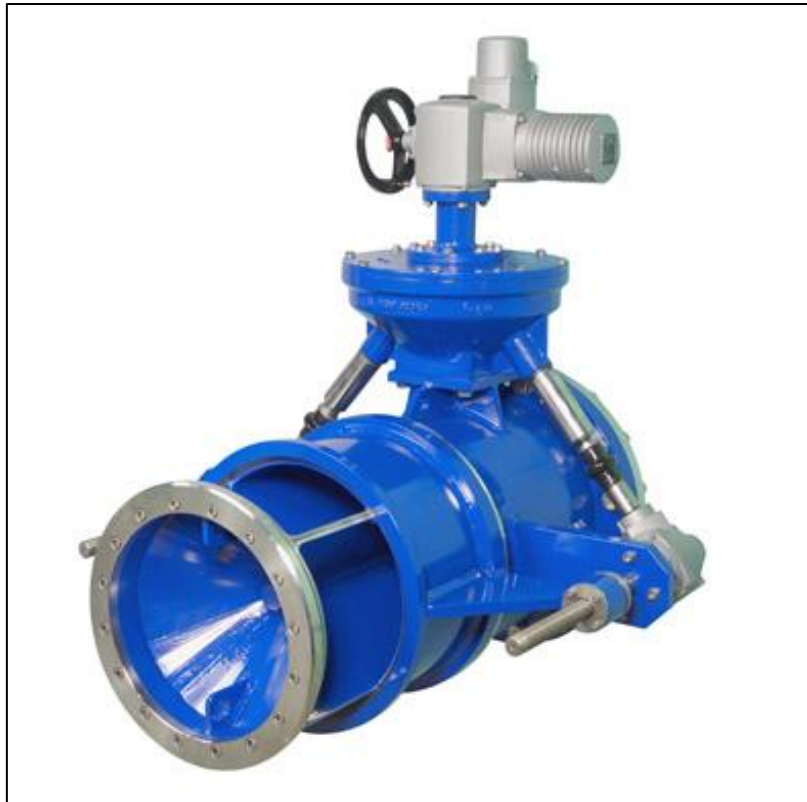
Figure 30: Vanne de type jet-creux  
(VAG KSS)

Il est techniquement envisageable que l'anguille passe par la canalisation de débit réservé : en effet, la conduite est piquée sur la vidange de fond, dont la vanne de garde est constamment ouverte.

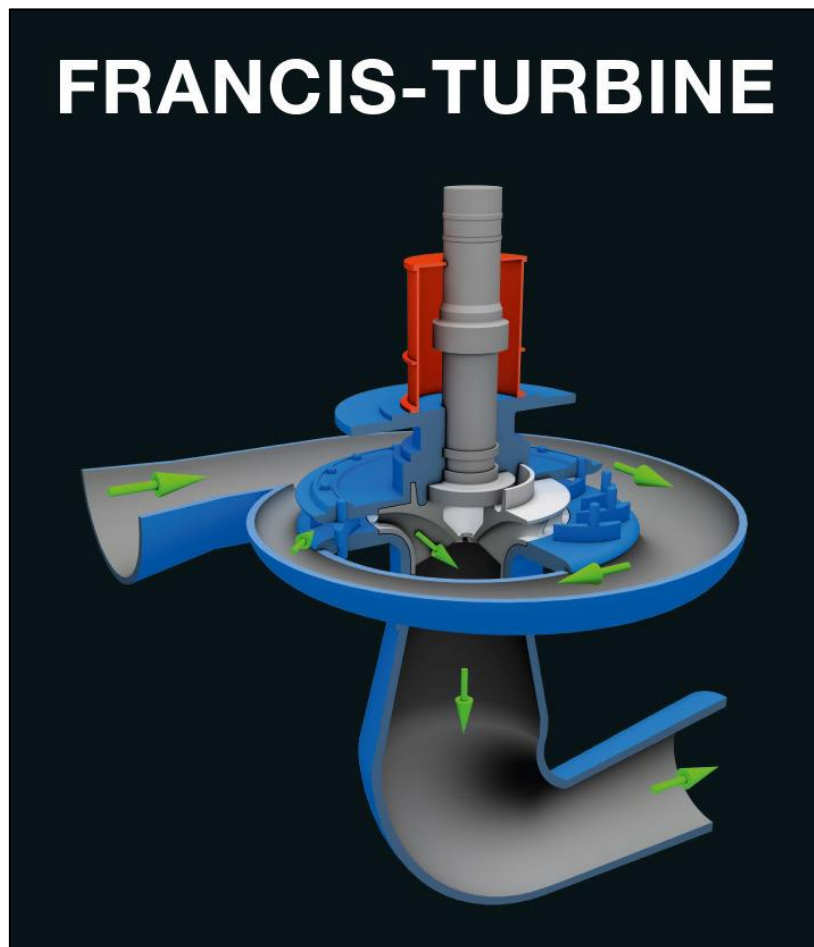
*Figure 32: Coupe en 3 dimensions d'une turbine Francis (KWM)*

Les deux unités sont équipées de turbines de type Francis (Figure 32), qui présentent l'avantage de pouvoir turbiner pour une large plage de débit avec une charge plus ou moins importante, tout en gardant une courbe de rendement assez large.

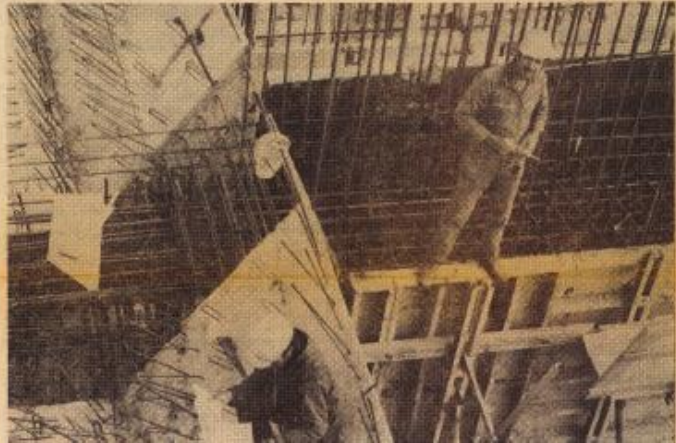
Annexe 3 : Coupure de presse présentant le futur fonctionnement de l'écluse Borland du barrage de Saint-Barthélemy (Ouest France - Edition du 07/09/1977)
