# Au pied du mur : l'architecte expert du bâti ancien en pisé

L'architecte expert du bâti ancien en pisé

Mémoire du Diplôme de Spécialisation et d'Approfondissement  
Architecture de Terre, Mention Architecture et Patrimoine

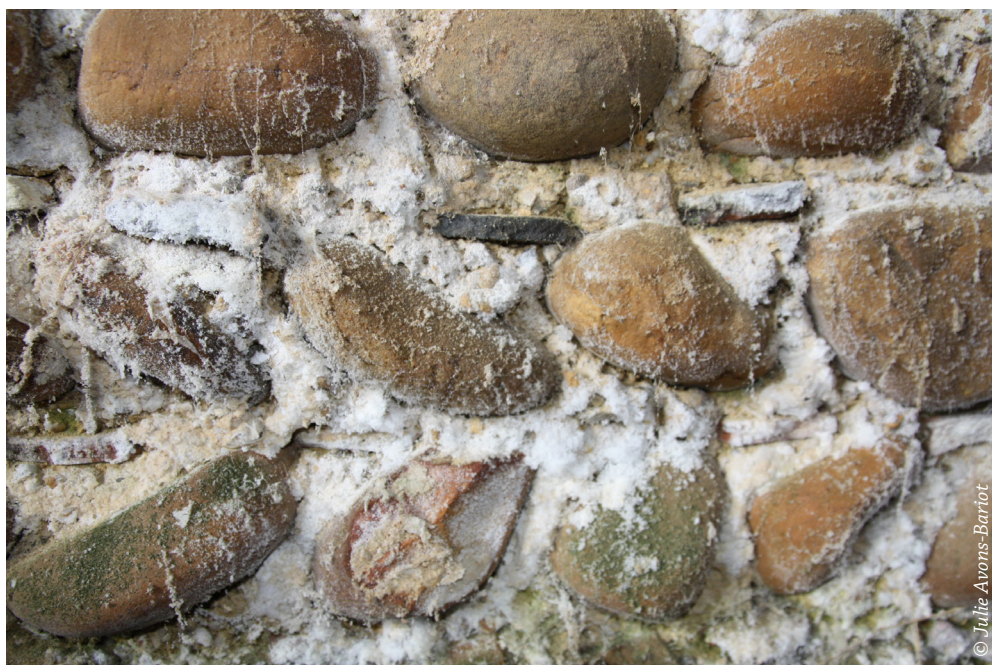
⬆ Le salpêtre (« sels »), nitrate de potassium, vient de la présence d'excréments d'animaux et d'une concentration d'humidité. Ce qui explique sa grande quantité dans les dépendances agricoles. Il ronge les mortiers de chaux ou de ciment, les pierres, le métal, le bois, et surtout le pisé.

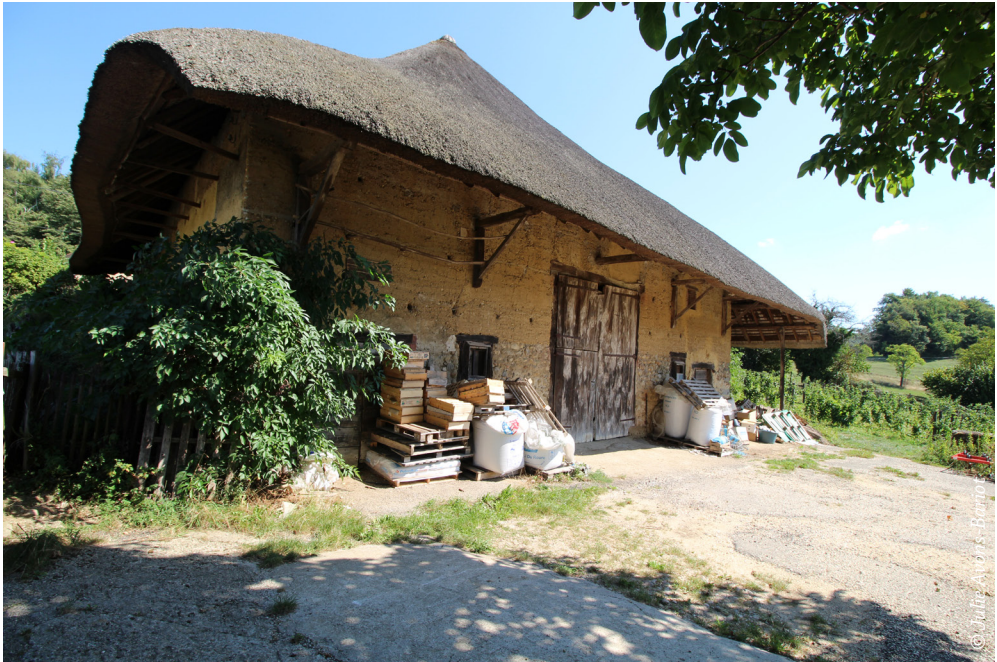
⤴ Grange Louisias à Charavines (38) - classée Monument historique, mais souffrant aujourd'hui d'une pathologie liée à la rehausse du terrain.

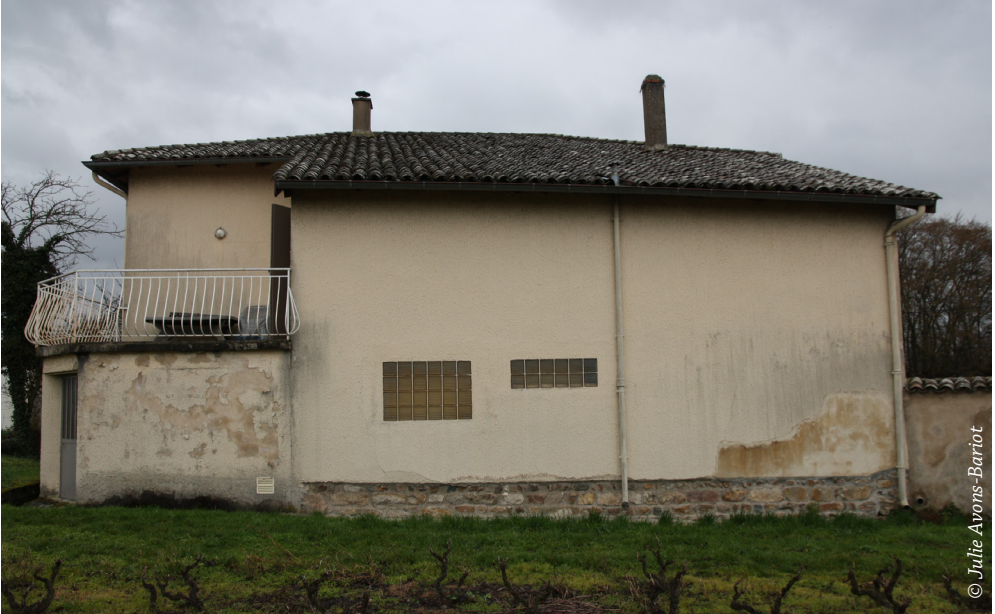
⤴ Façade Nord doute important sur l'état du mur en pisé lors de la 1ère visite.

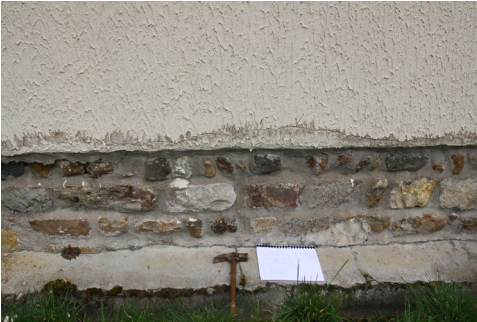
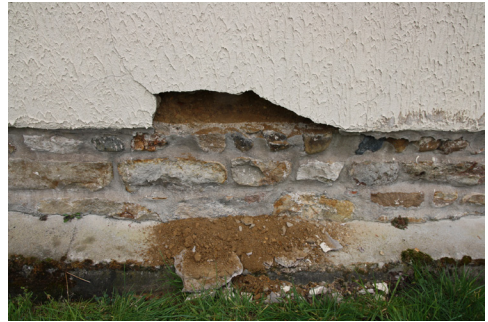
⤴ Fissure horizontale à la limite avec le soubassement. Enduit ciment très épais, sonne creux. Pisé trempé sous l'enduit, Préconisation de sondage supplémentaire avec découpe d'enduit.

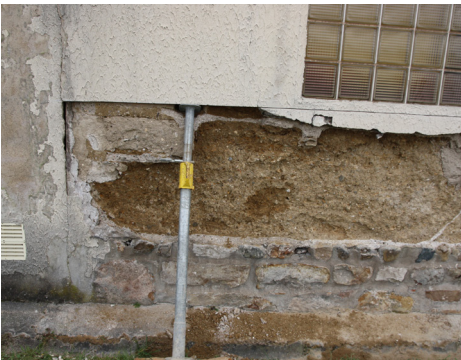
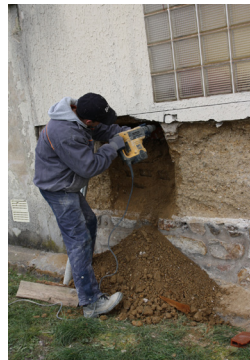
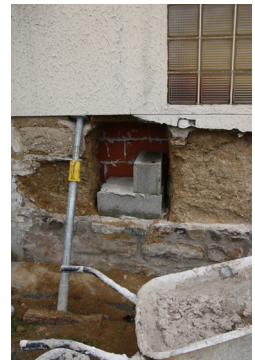
⤴ 2ème visite avec le maçon : Découpe de l'enduit et réalisation d'une reprise en sous-œuvre dans la partie la plus dégradée

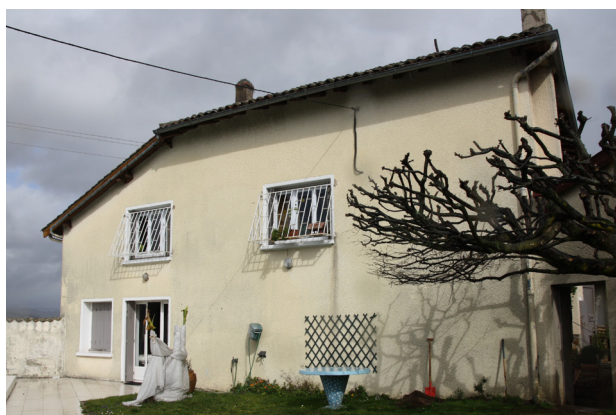
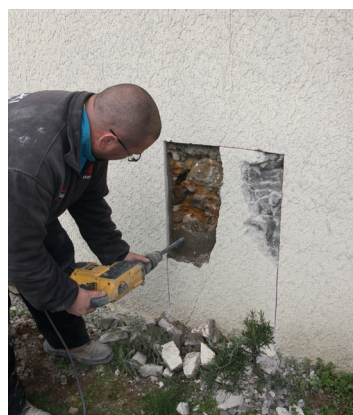
⬆ Diagnostic pour une pathologie spécifique Saint Lager (69) - Façade Ouest fissurée à l'origine de la demande d'intervention - Réalisation d'un sondage par un maçon (2ème visite)

Conjonction rare de phénomènes liée à la juxtaposition d'un enduit ciment sur les murs en pisé, un soubassement jointoyé au mortier de ciment pourtant d'une hauteur correcte, avec la présence de «sels», de la condensation derrière l'enduit ciment en face Nord « froide », voire présence d'eau venant du coteau alimentant les remontées capillaires.

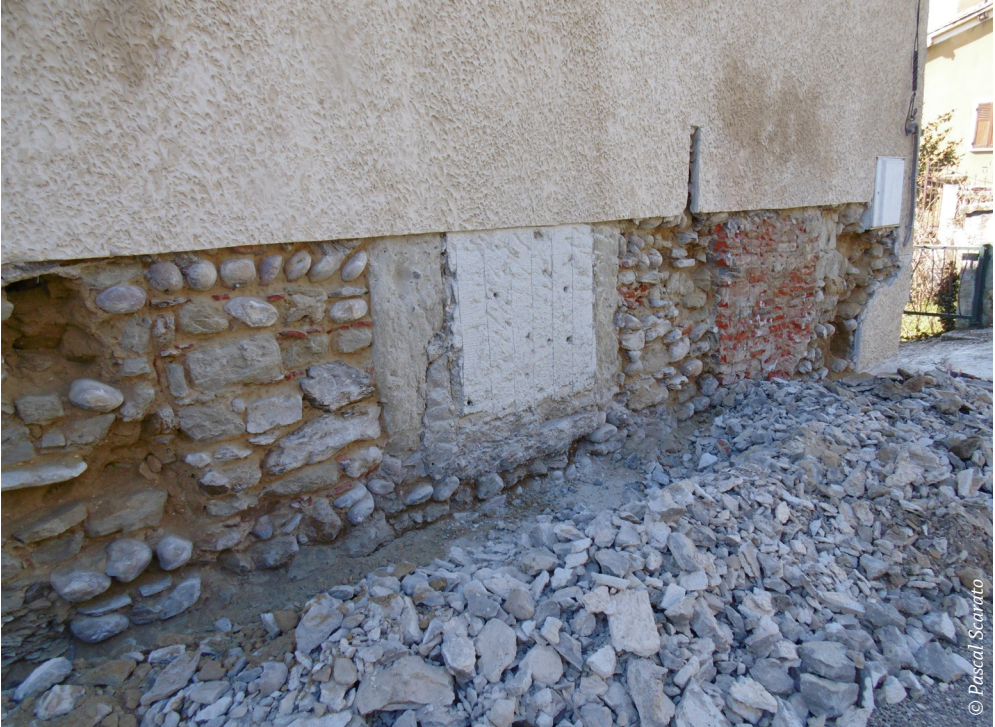
↑ Hétérogénéité des matériaux due à des reprises du pisé dégradé. Un point d'alerte pour le maçon.

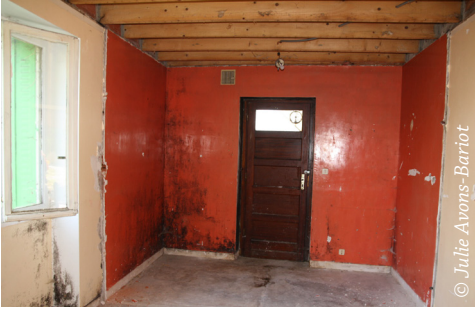
⬆ Diagnostic avant travaux - Humidité intérieure objet initial de la demande

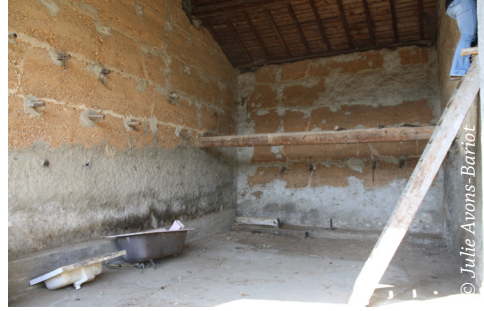
⬆ Mur de refend Sud et mur Ouest rongés par du sel. « Tartinage » d'enduit ciment.

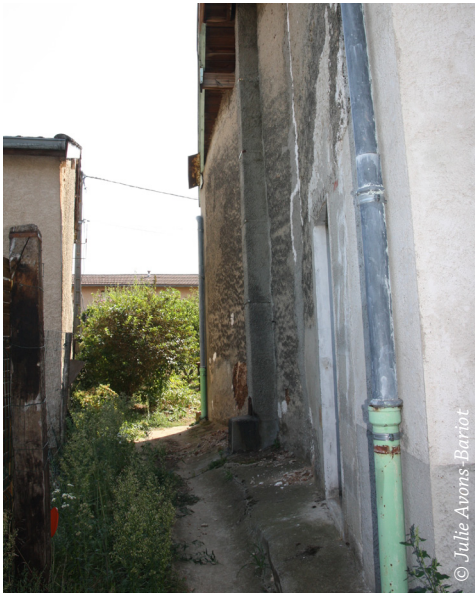
⬆ Façade Nord avec enduit chaux, banquette béton, faiblesse du soubassement et pisé dégradé

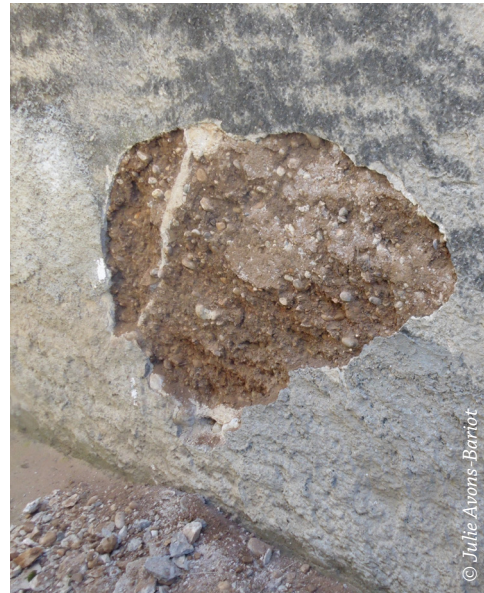
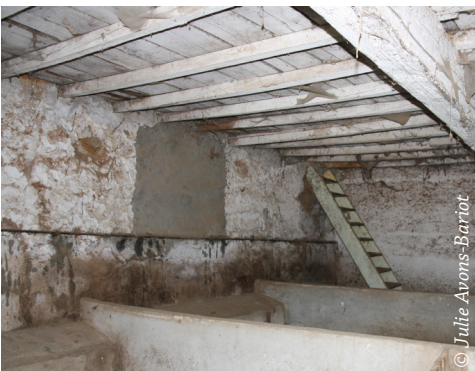
⬆ Présence importante de salpêtre dans la partie agricole

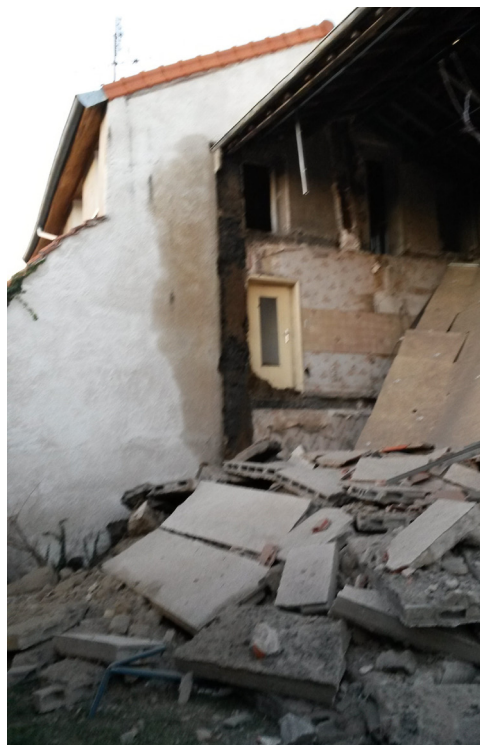
⤴ *Photographie de l'effondrement transmise par le propriétaire*

Le maçon a sa part de responsabilité dans le sinistre en ayant accepté de supprimer l'évacuation du chéneau, et en ne mettant pas en place un système substitutif de récupération des eaux, ce qui est rédhibitoire pour un bâti en pisé.

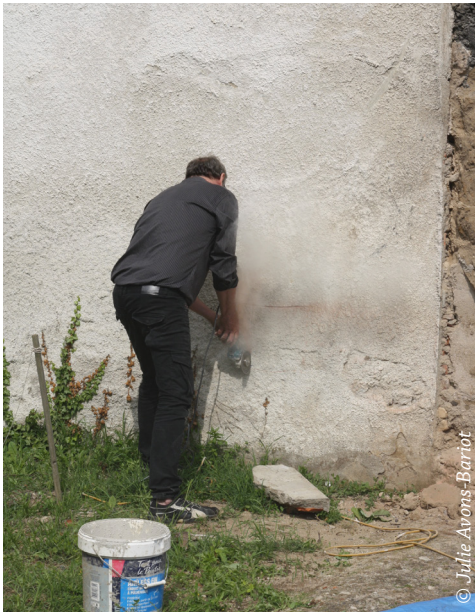
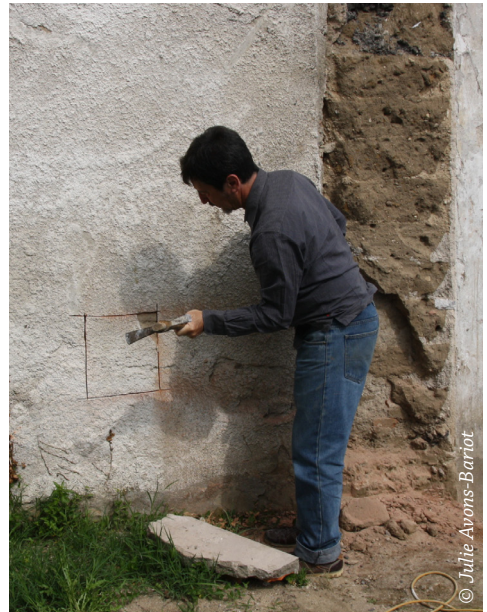
Ⓜ Réalisation d'un sondage : 1ère découpe à la disqueuse. Présence d'une reprise sous l'enduit.

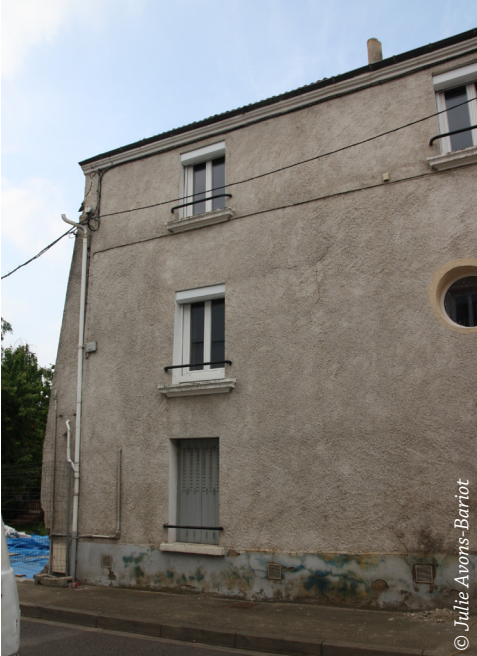
⤴ Enduit décollé et fissuré sur la façade sur rue.

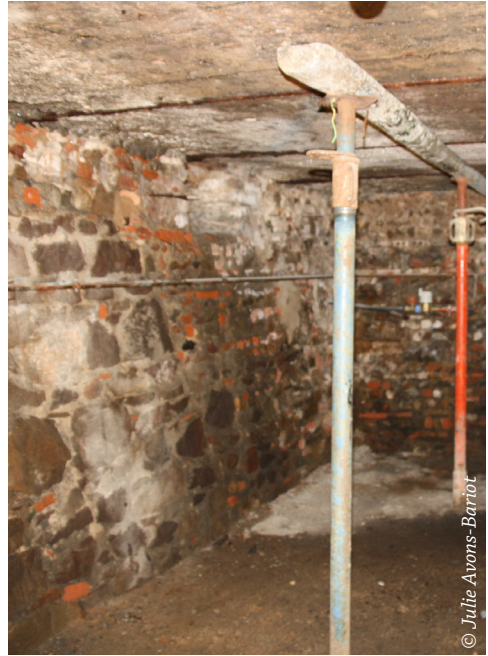
⤴ Les IPN de la dalle de la cave du bâtiment rasé endommagés par les infiltrations.

Dans la cave du n°38 (ancienne cave du bâtiment rasé), les IPN de la dalle de plafond sont rongés par la rouille et détériorés par les infiltrations d'eau suite à la démolition du bâtiment. Par conséquent, il sera nécessaire de prévoir la réfection de la dalle ou reprise des appuis avec la mise en place d'IPN avec poteau le long des appuis, notamment si lors de la reconstruction du bâtiment un garage est envisagé au rez-de-chaussée.

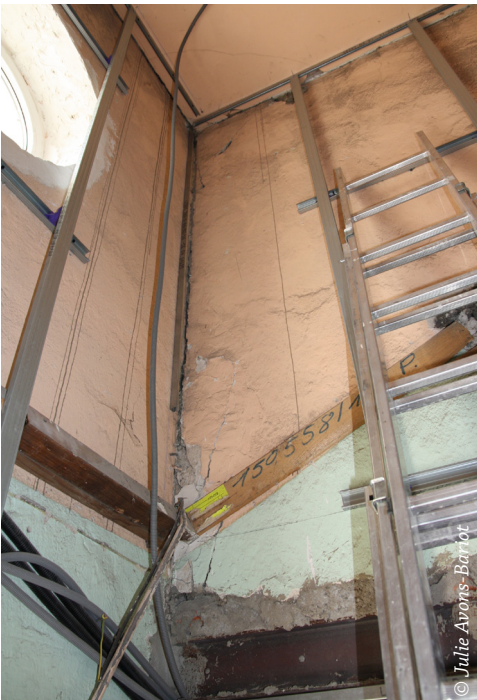
⤴ Mur de refend déstabilisé par la réalisation d'une grande ouverture en sous-oeuvre avec un défaut de blocage au niveau de l'IPN.

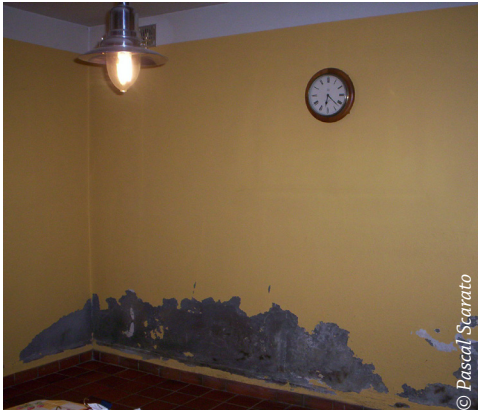
⤴ *Dégradation intérieure liée à la rehausse dans la cuisine*

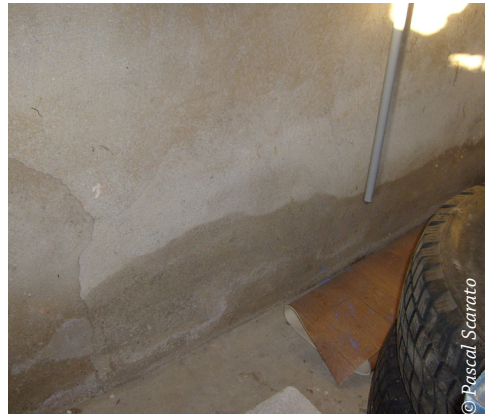
⤴ *Traces d'humidité et de sels dans le garage liées à la rehausse*

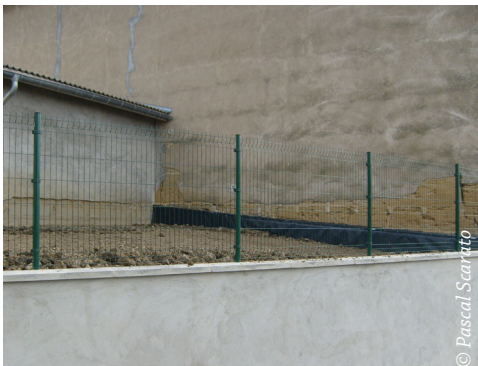
⤴ *Mise en place d'un delta MS sur enduit étanche pour tenter de résoudre les problèmes d'humidité*

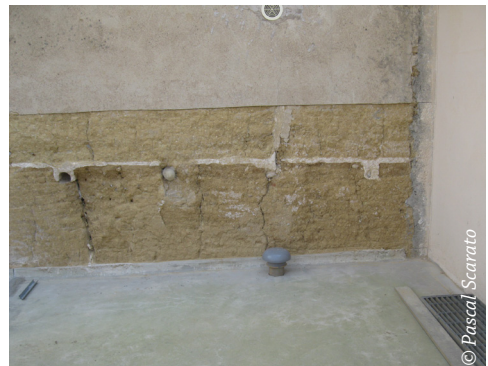
⤴ *Soubassement maçonné non visible lors des sondages*

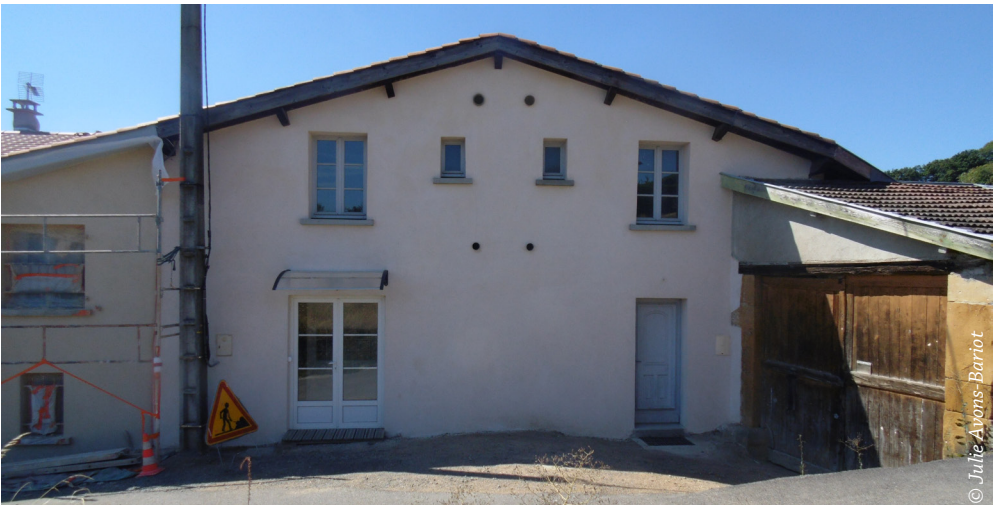
⤴ Façade Nord lors de l'expertise 3 mois après la pause de l'enduit

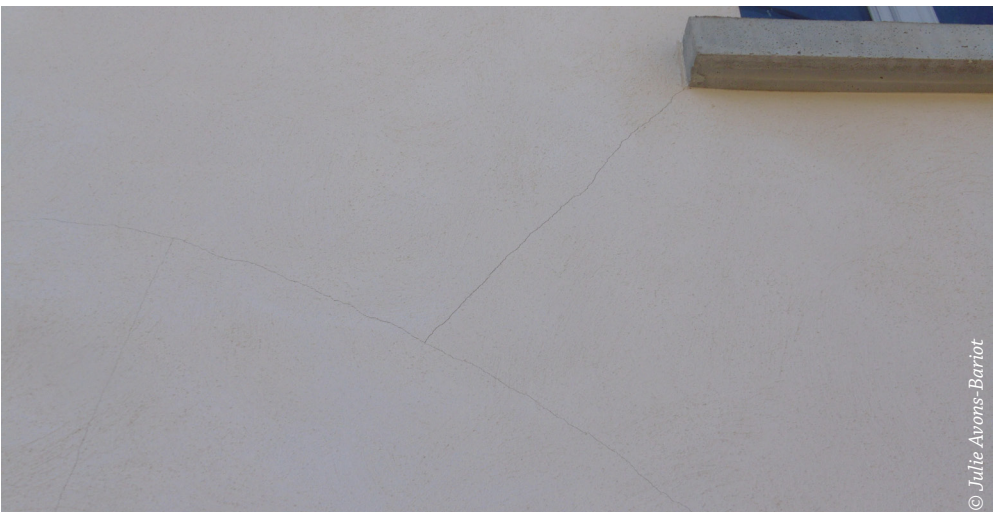
⤴ Détail sur le faïençage de l'enduit

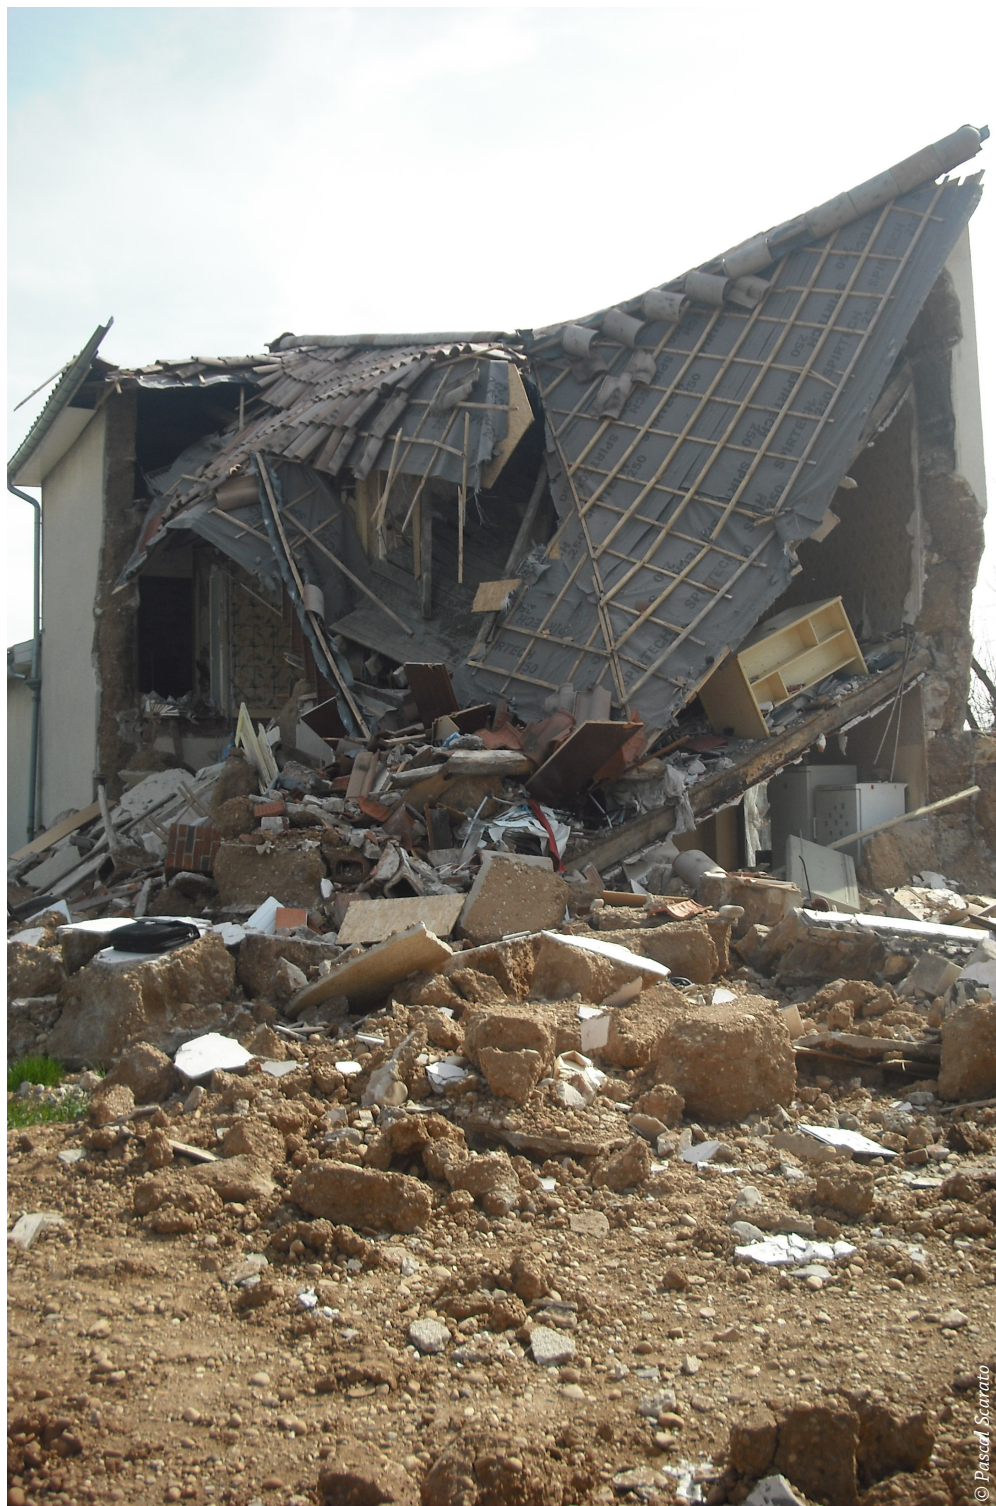
↑ Effondrement de la façade Nord puis Ouest suite piquage enduit - Saint Alban du Rhône (38)

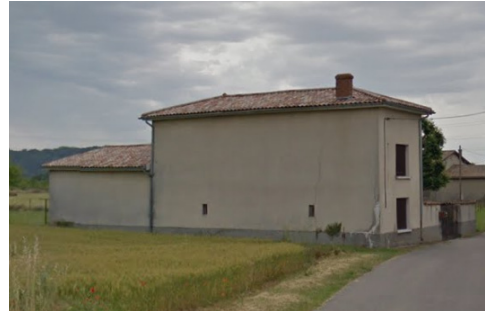
↑ Photographie Google map - juin 2013  
De nombreuses fissures sont visibles.

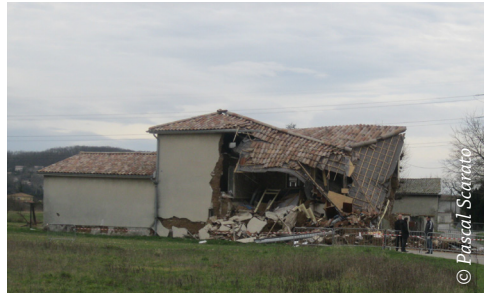
↑ Effondrement - 29 janvier 2014.

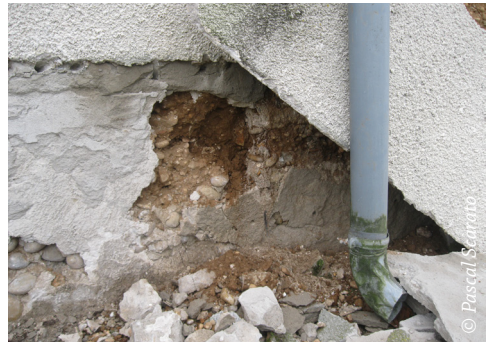
⬆️ Humidité le long de la descente d'eau

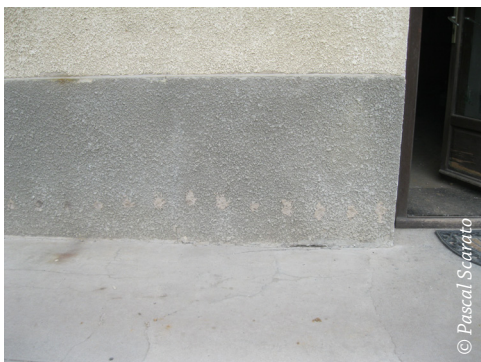
⬆ Traces d'injection de résines dans le soubassement pour «traiter l'humidité».

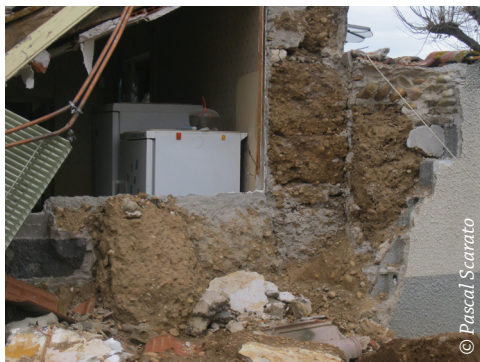
⬆ Présence de parpaings contre le mur de clôture.
