**Le pisé dans la métropole lyonnaise : si présent, si méconnu. Un bâti remarquable à découvrir, valoriser et pérenniser**

**Mémoire du  
Diplôme de Spécialisation et d'Approfondissement – Architecture de Terre**

Emmanuel MILLE  
Septembre 2016

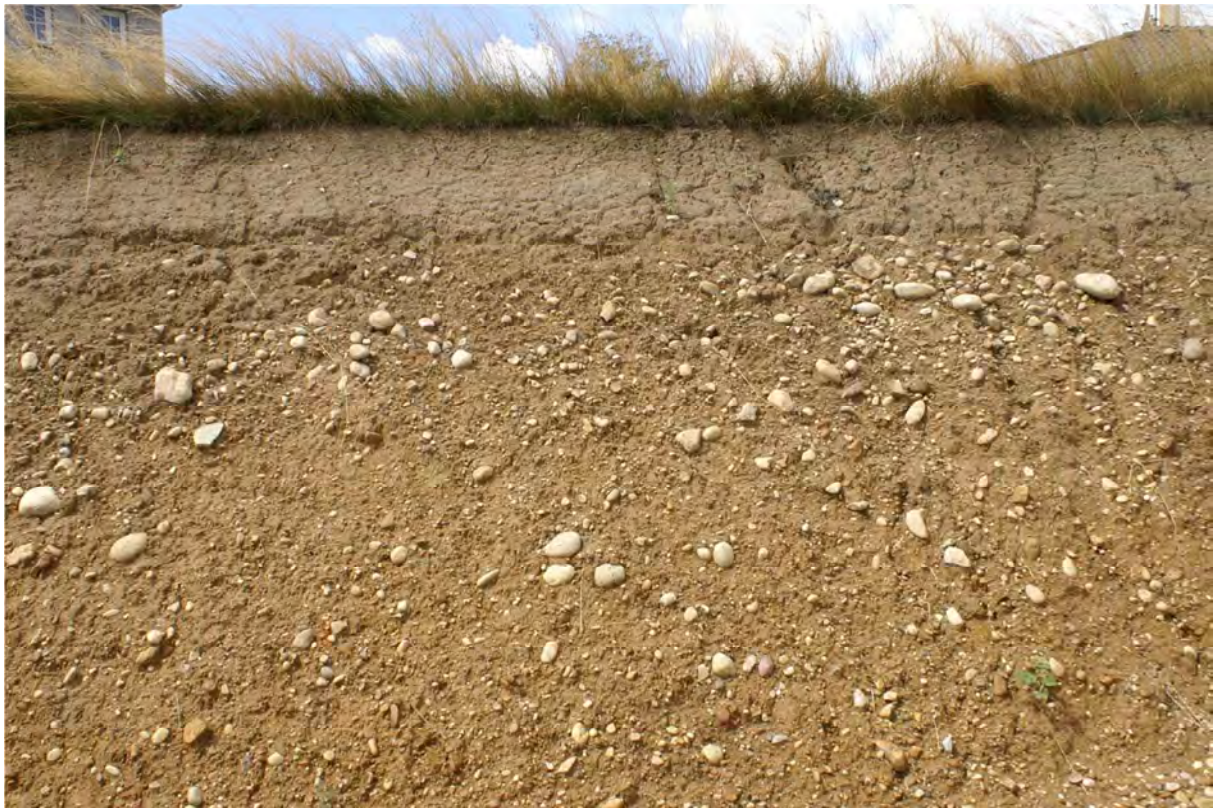
Coupe d'un terrain en Isère, présentant la superposition des différentes couches : végétation et terre organique en partie haute (quelques dizaines de centimètres), moraines glaciaires (mélange d'argile, de silts, de sables, de graviers et de cailloux) en partie basse. Photo. : Patrice Doat, CRATERre.

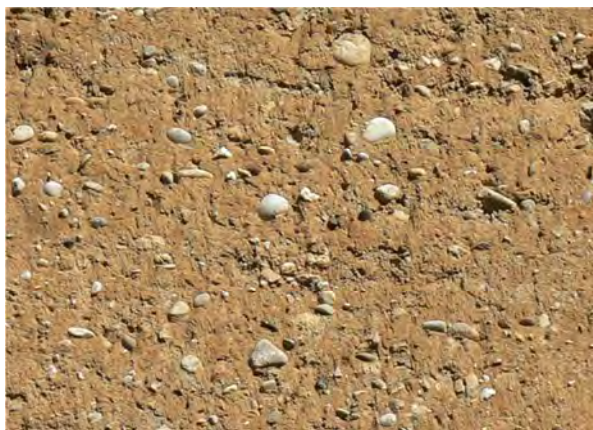
Maçonnerie de pisé de moraines glaciaires (17 rue Royet à Caluire-et-Cuire). Photo E. Mille

Ces différentes terres sont bien identifiables dans les constructions en pisé, comme le montrent les photos ci-dessous. Les loess sont très fins et de couleur gris-beige à ocre (suivant qu'ils ont été pédogénéésés, c'est-à-dire oxydés par l'action de l'air et des végétaux, ou non). Les couches morainiques et fluvio-glaciaires présentent pour leur part un plus large fuseau granulométrique : argile, silts, sables, graviers, cailloux...

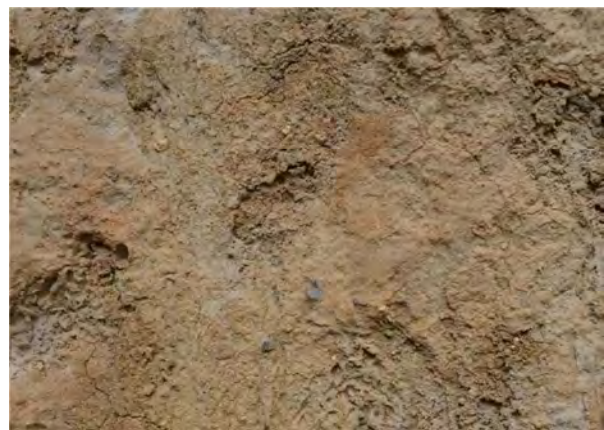
Maçonnerie de pisé de loess (81 Grande rue de la Croix Rousse, à Lyon 4e). Photo E. Mille

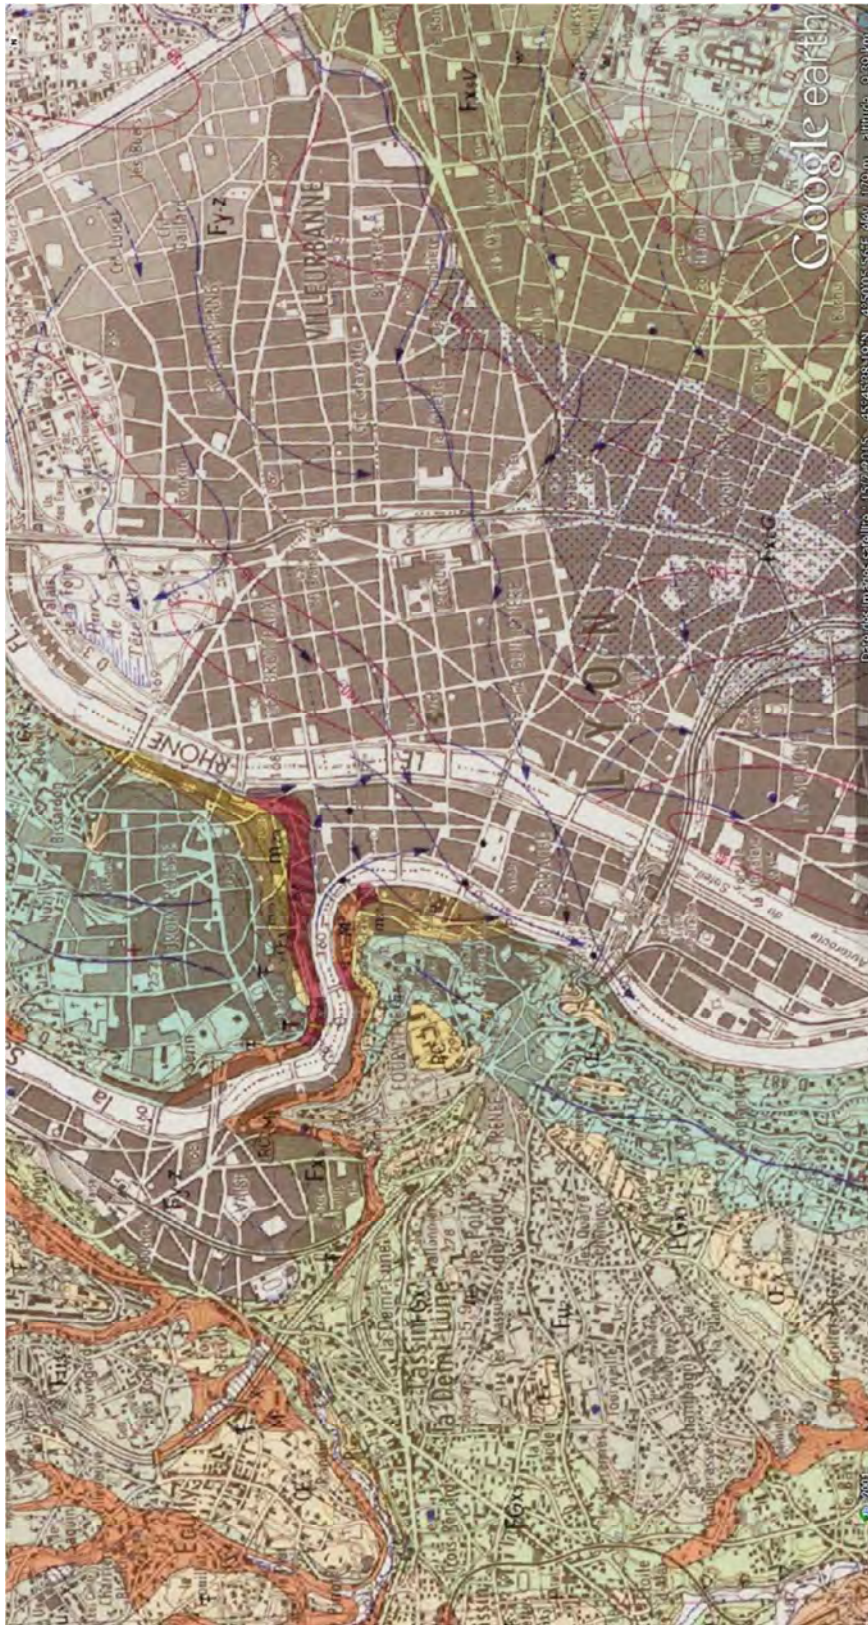
Fig. 4 - Coupe en travers des couloirs et des collines radiales de l'Est lyonnais :  
du plateau de Saint-Fons à la plaine de Villeurbanne en passant par le couloir de Vénissieux et la butte de Bron

Fig. 5 - Coupe du promontoire de la Croix-Rousse selon le trajet de la rue Hénon

Fig. 6 - Coupe du promontoire de Fourvière le long du tunnel autoroutier

Profils géologiques de l'agglomération lyonnaise. Source : BRGM, extrait de la Notice de la carte géologique de Lyon, BRGM, 1979, pp. 22, 28 et 29.

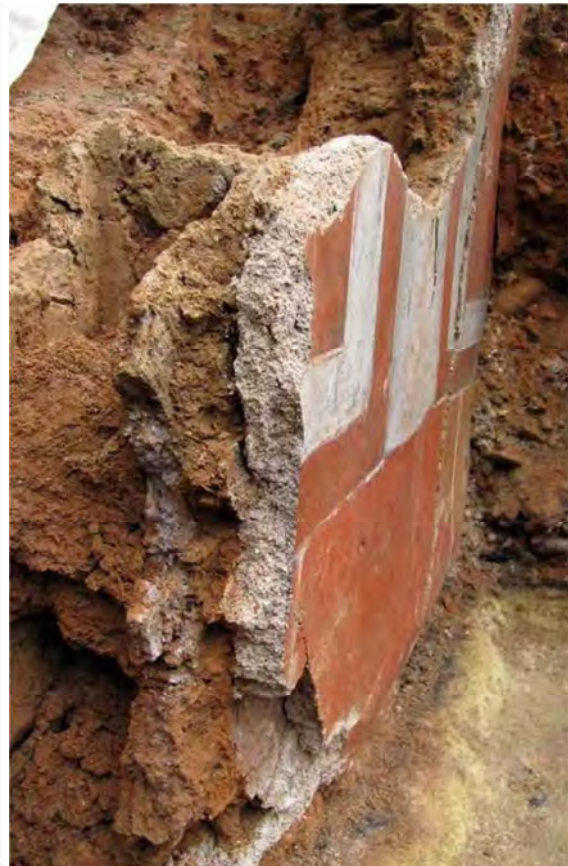
Détail d'une cloison en terre, Lyon, Clos de la Solitude. Source : Clément B. 2016, Fig. 295, p. 414).

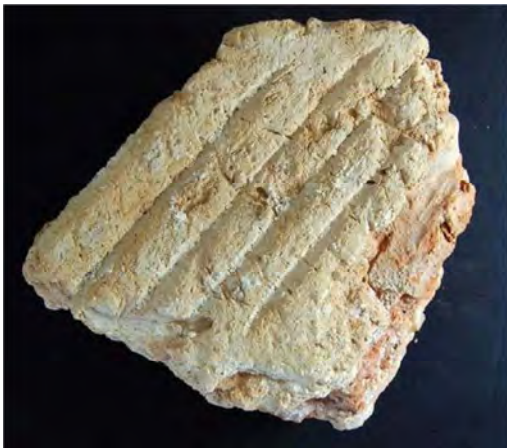
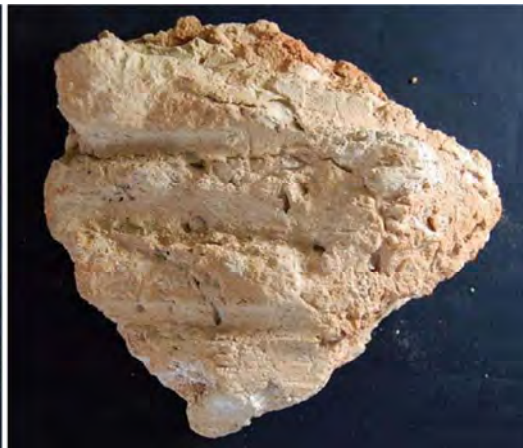
Fragments de torchis découvert sur le site de l'Hôpital de Fourvière (20-10 av. J. C.). Source : Clément B. 2016, Fig. 146, p. 255.

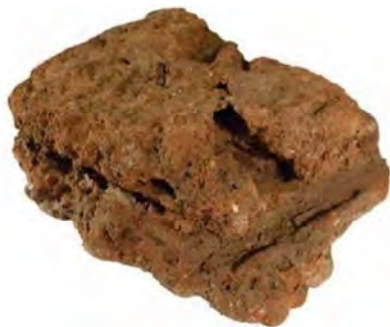
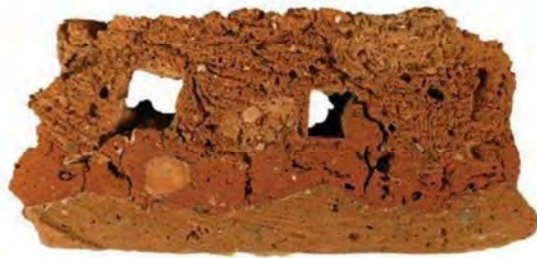
Eléments de plafonds en terre découverts à Lyon (Domus de l'Europe, fin II<sup>e</sup> siècle). Source : Clément B. 2016, Fig. 354, p. 455.

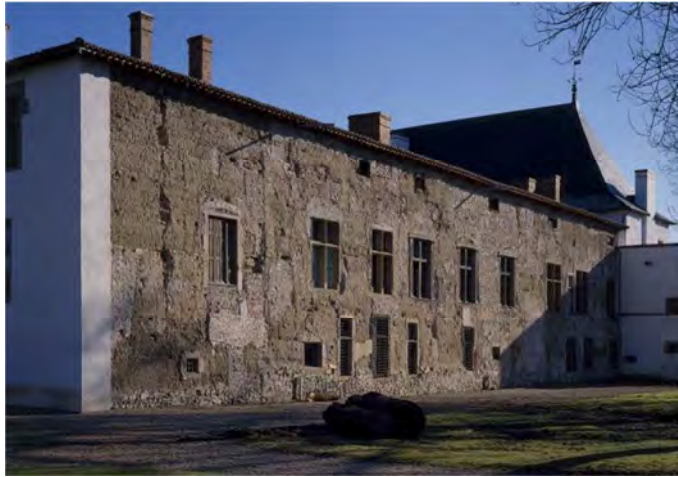
Salle des fêtes et établissement administratif des Etats de Forez, appelée salle de la Diana, Montbrison, fin du XIII<sup>e</sup> siècle. Les murs latéraux, derrière les boiseries du XIX<sup>e</sup>, sont en pisé. Photo : © Région Rhône-Alpes, Inventaire général du patrimoine culturel, cliché Didier Gourbin

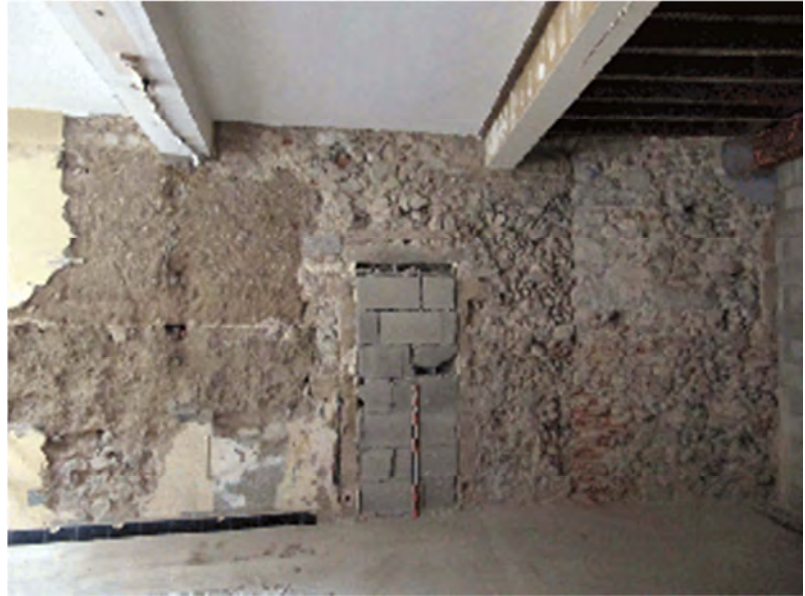
Site de l'Antiquaille : Angle nord-ouest de l'ancienne maison des Buatier (fin du XVIe siècle) et mur en pisé englobés dans le couvent des Visitandines (XVIIe siècle) © Service Archéologique de la Ville de Lyon

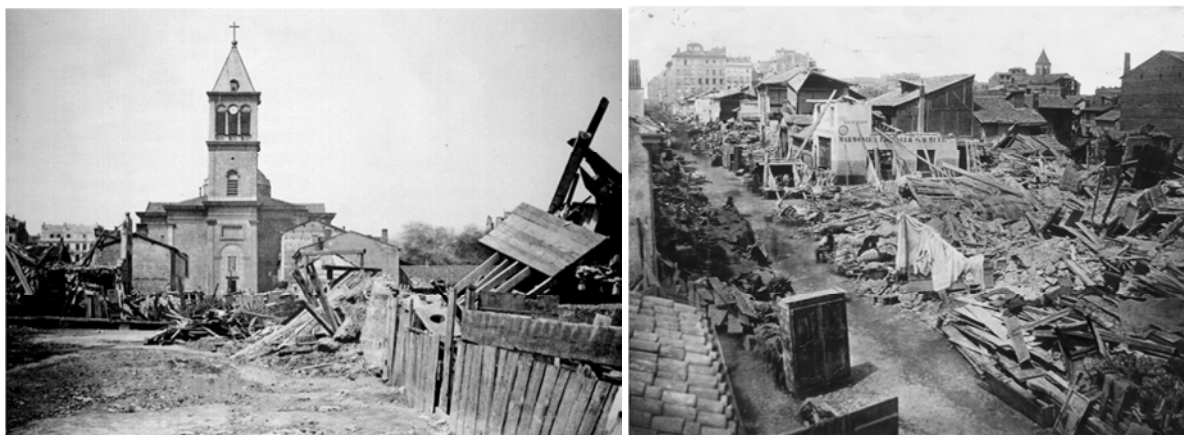
Vues du 6e arrondissement de Lyon (quartier St Potain) après les inondations de 1856 (sources : Archives municipales de Lyon et Bibliothèque Municipale de Lyon)

La situation de 1856 est plus grave : la crue du Rhône a provoqué une rupture des digues au Nord-est de Lyon, engendrant une crue dévastatrice sur la rive gauche du Rhône<sup>27</sup>. Des centaines d'édifices en pisé de terre se sont alors effondrés en quelques heures et l'on dénombra beaucoup de victimes.

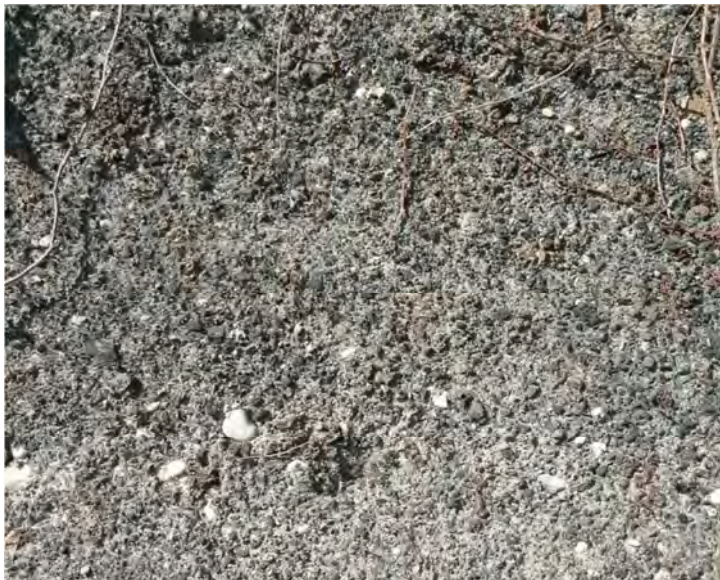
Détail d'une maçonnerie en pisé de mâchefer (Lyon 3e, photographie Emmanuel Mille).

Plus résistant que le pisé de terre à l'action de l'humidité, le pisé de mâchefer, facilement identifiable en raison de sa couleur noire, a connu un développement considérable aux XIX<sup>e</sup> et XX<sup>e</sup> siècles. Sa mise en œuvre est similaire à celle du pisé de terre : le mélange est humidifié, placé dans les coffrages entre les deux banches et tassé avec un pisoir. Ce sont donc les mêmes maçons, avec les mêmes outils et les mêmes gestes qui réalisaient ces nouveaux types de pisés en mâchefer et en béton. C'est pourquoi il est fréquent d'observer des constructions mixtes avec des parties en mâchefer ou en béton (soubassements ou façade principale par exemple) et d'autres parties en pisé de terre.

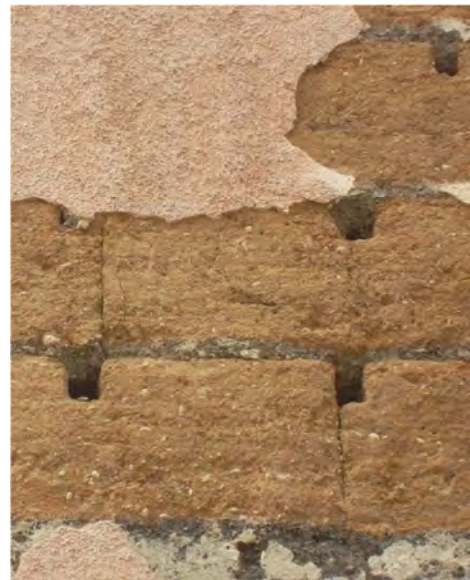
Détail du mur pignon d'un immeuble, maçonnerie en pisé de terre sur lits et soubassement de mâchefer (43 rue Coste, Caluire-et-Cuire, photographie Emmanuel Mille).

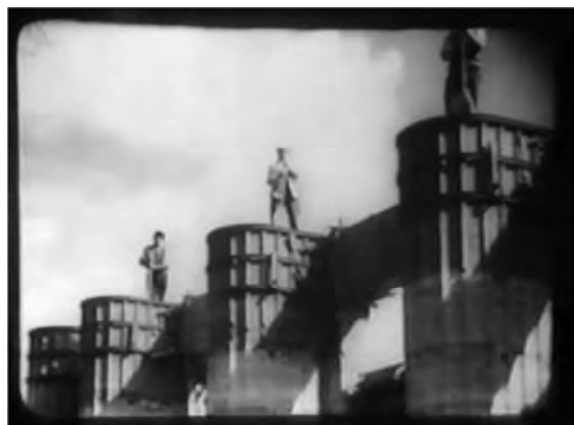
Pisage du mâchefer lors de la construction de l'hôtel de ville de Villeurbanne (Source : Archives de l'Avenir, Ville de Villeurbanne)

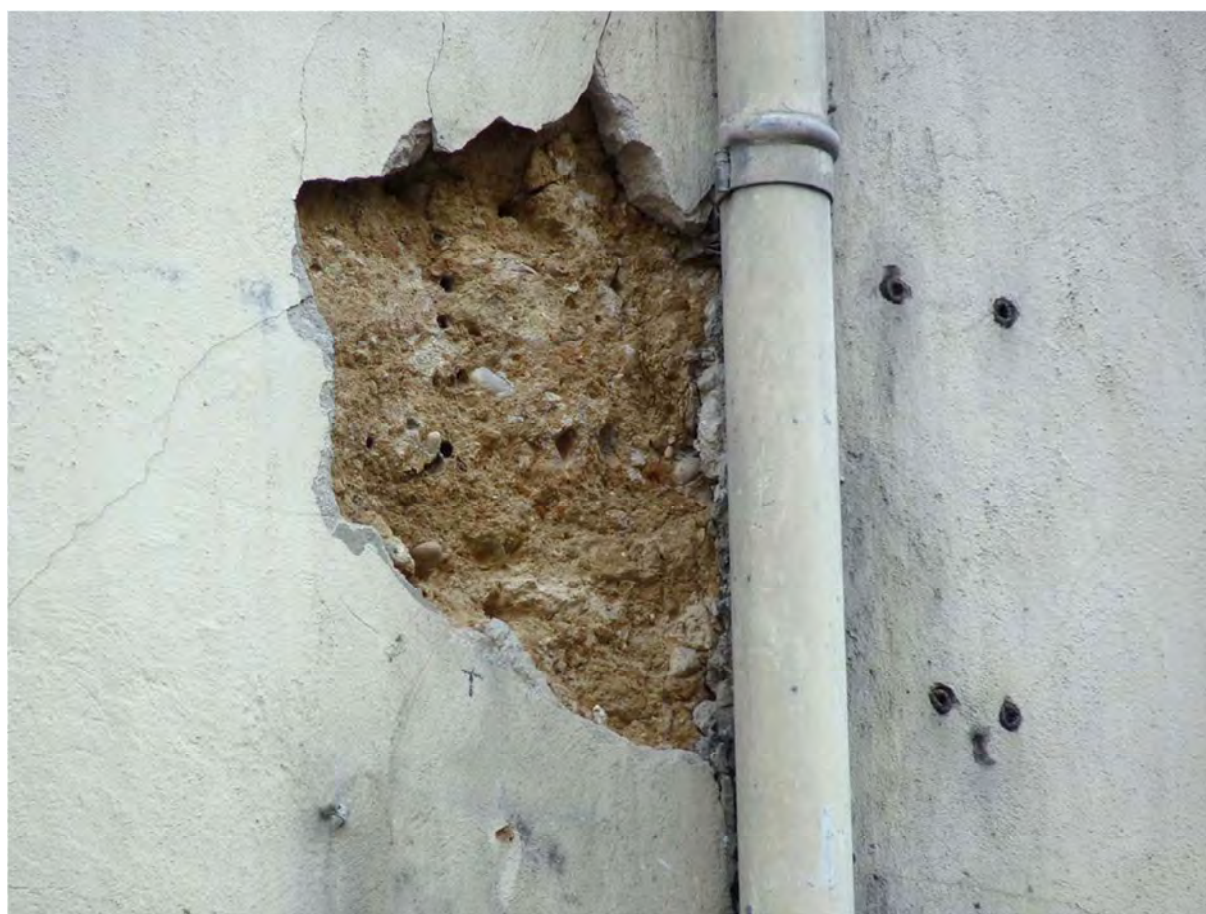
Façade Grande rue de la Croix-Rousse, Lyon 4<sup>e</sup>. Une lacune dans l'enduit laisse apparaître le pisé de terre. Photo : S. Moriset, CRATerre.

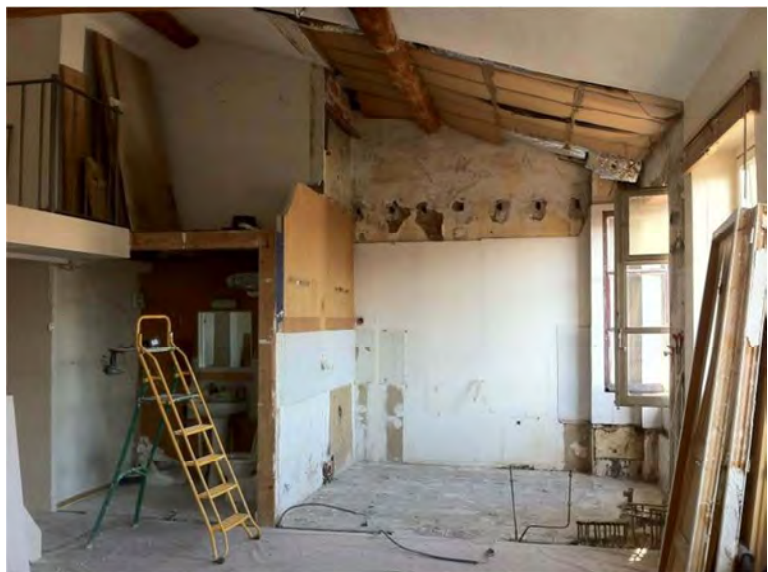
Immeuble situé 12 rue Jacquard, Lyon 4<sup>e</sup>. Le pisé de terre est identifié dans le mur mitoyen lors de travaux. Photo : Th de Charentenay

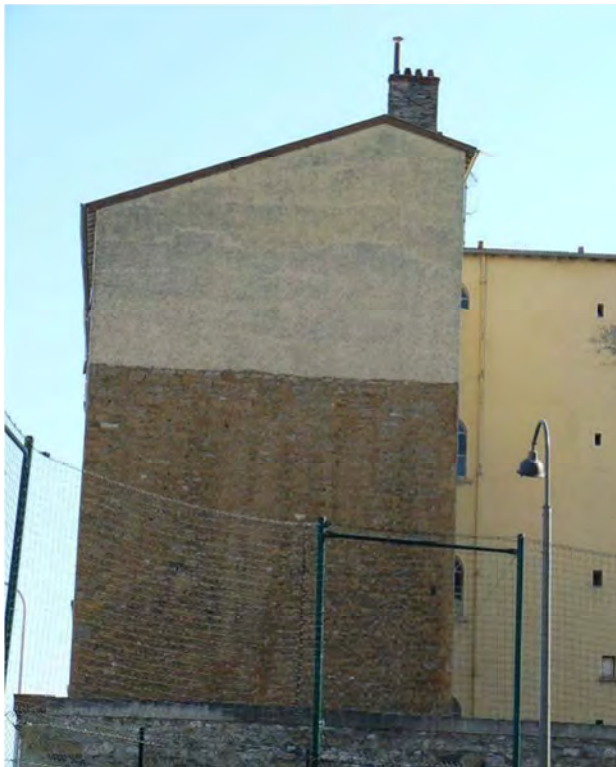
Mur pignon d'un immeuble canut dans le quartier de la Croix Rousse (rue Thévenet, Lyon 4<sup>e</sup>). Si la partie basse est en pierre, qu'en est-il de la partie haute dont la maçonnerie est cachée par un enduit ? Pourquoi

- Sur la vue de gauche, la partie haute de ce mur pignon est enduit, contrairement à la partie basse laissée en moellons de pierre apparents. Cette différence de traitement masquerait-elle une différence de matériaux constituant la maçonnerie porteuse ?
- Sur la vue de droite, la maçonnerie de terre a été identifiée en partie haute du rez-de-chaussée, lors du changement de l'enseigne commerciale (trous de part et d'autre de l'enseigne « ASTUCES »). Est-ce que cela signifie pour autant que les niveaux supérieurs sont aussi en maçonnerie de terre ?

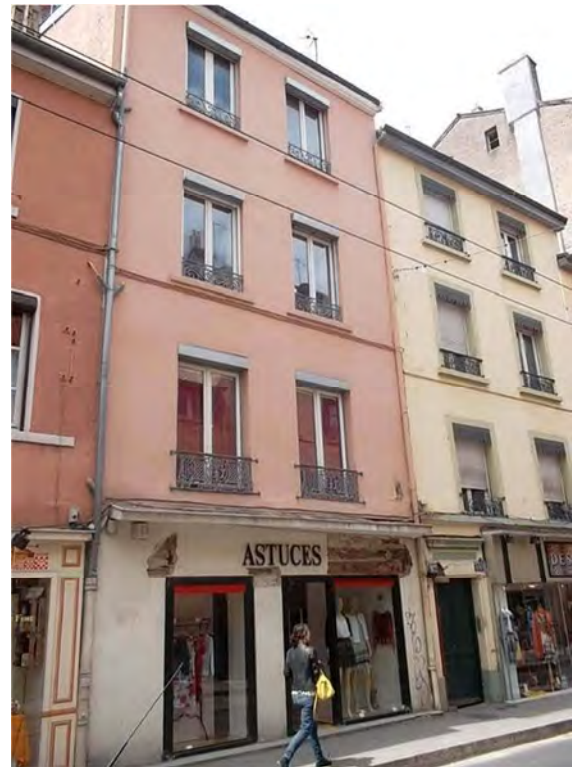
Immeuble de quatre niveaux, Grande Rue de la Croix-Rousse. Le changement d'enseigne laisse paraître du pisé de terre. Les trois niveaux supérieurs sont-ils également en pisé ? Photo : E. Mille

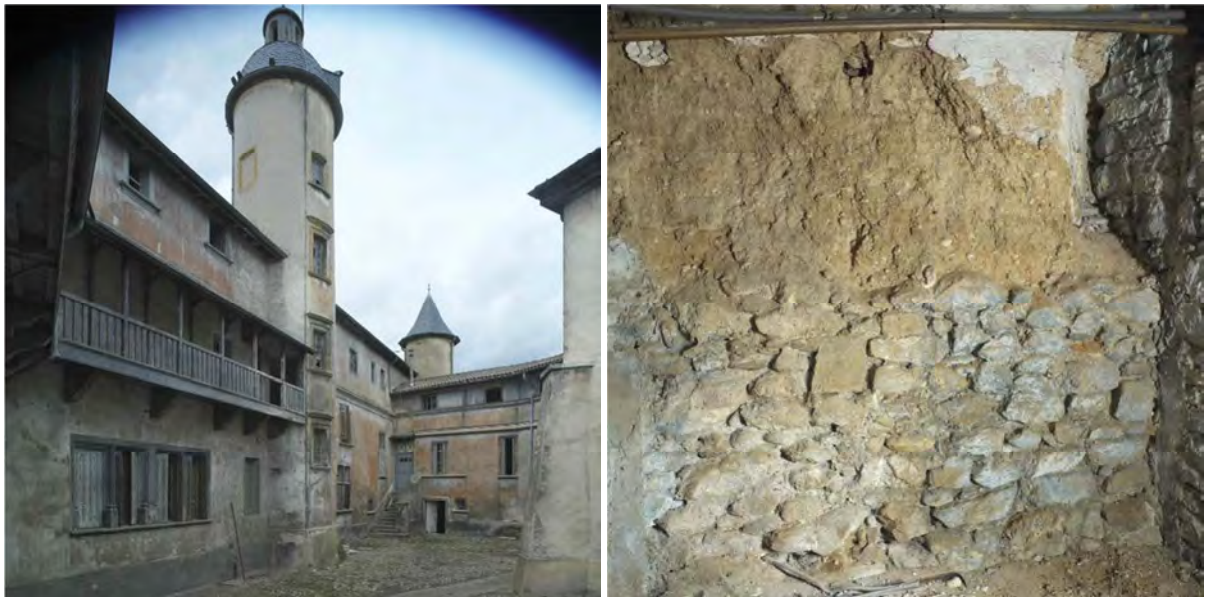
Château de la Motte, Lyon7e (classé MH). Vue de la cour et détail d'une maçonnerie de pisé sur soubassement de pierre. Photographies : Didier Gourbin, Région Auvergne-Rhône-Alpes, Inventaire général du patrimoine culturel.

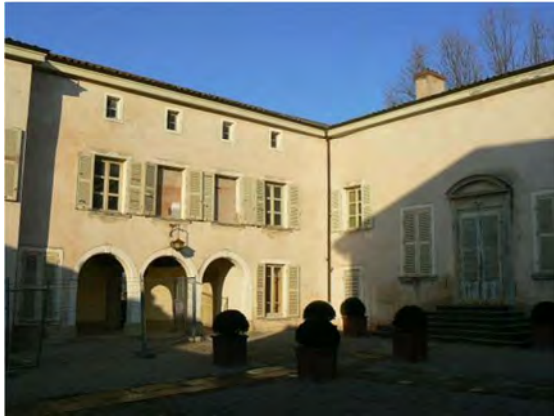
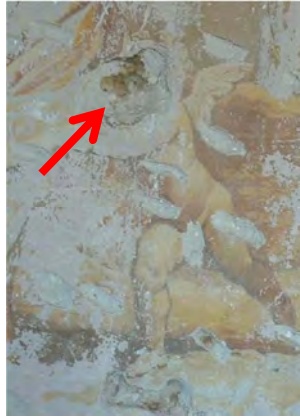
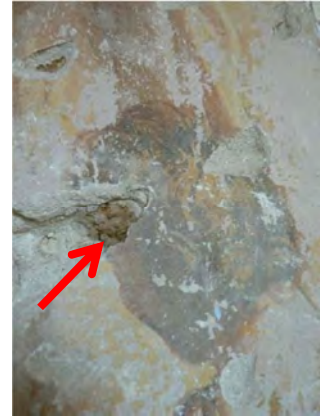
Maison des champs du Clos de la Haye, dite « Maison de Melchior Philibert » à Charly (classé MH). Vue générale et détail des fresques attribuées à Sarrabat, récemment découverte lors des travaux de restauration de la galerie. Des lacunes au niveau des visages du putti (photo centrale) et du personnage (photo de droite) laissent paraître la maçonnerie de pisé. Photographies : Emmanuel Mille, 2016.

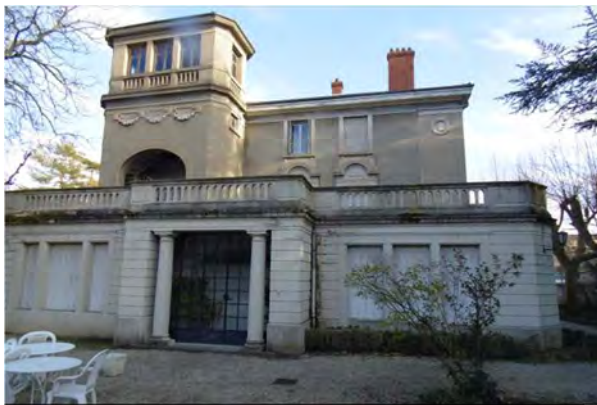
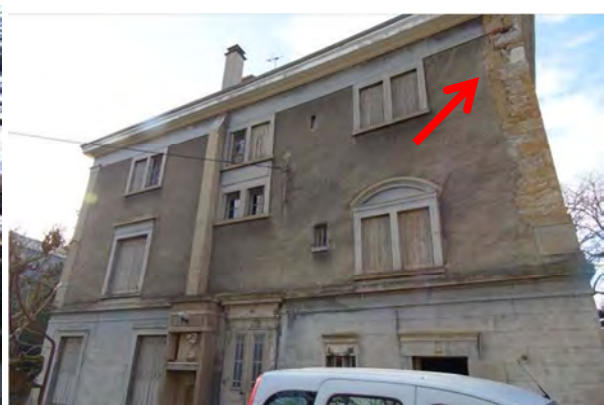
Villa du XIX<sup>e</sup> siècle, avenue Saugnier, Caluire-et-Cuire. Le pisé est visible à l'angle de la façade arrière. (Photo de droite, en haut à droite). Photographies : Pascal Scarato, Abiterre, 2015.

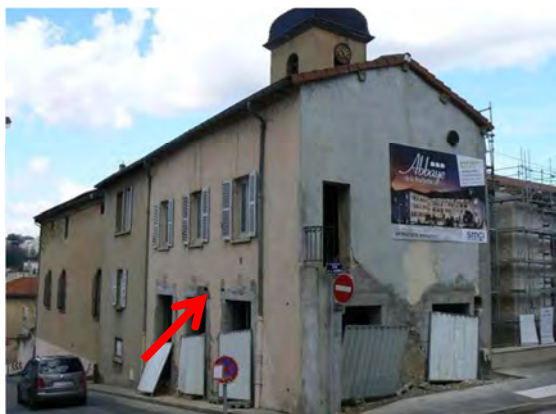
Ancienne abbaye bénédictine de la Rochette, rue Lucien Maître, Caluire-et-Cuire. Les récents travaux de transformation ont révélé la maçonnerie de pisé sur la façade sur rue. Photographie : Emmanuel Mille

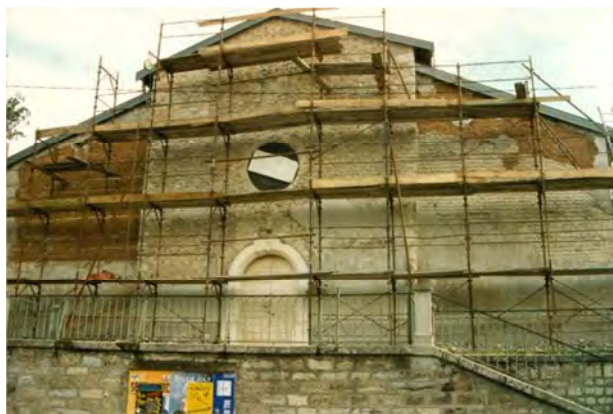
Eglise Saint-Athanase de Cusset, Villeurbanne. Les travaux de 1995 ont révélé des maçonneries de terre en élévation des bas-côtés. Source : Rize, ville de Villeurbanne.

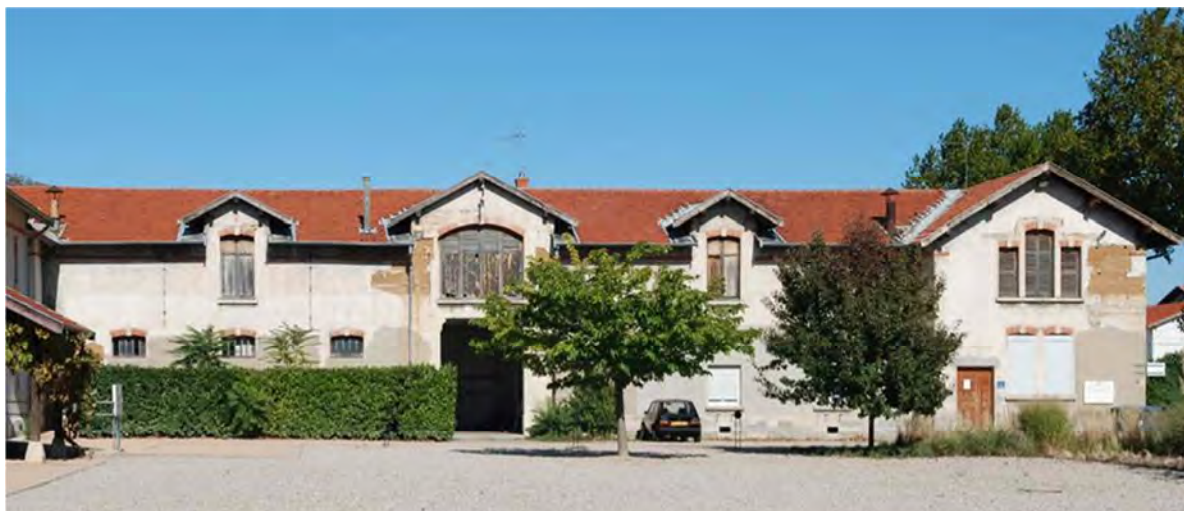
L'un des bâtiments de la ferme de l'hôpital du Vinatier, construite en pisé de terre par l'architecte Départemental Antonin Louvier vers 1880. Photo : Ophélie Ferlier, Région Auvergne-Rhône-Alpes, Inventaire général du patrimoine culturel.

Plusieurs bâtiments civils en terre ont été identifiés. Le plus prestigieux est sans aucun doute constitué des différents bâtiments de la ferme de l'Hôpital du Vinatier, construit entre 1870 et 1880 par l'architecte départemental Antonin Louvier à Bron.

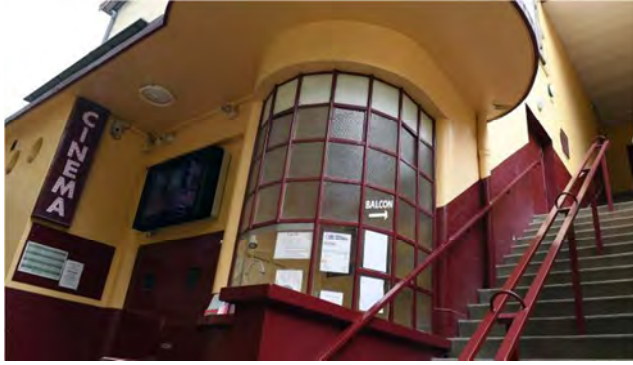
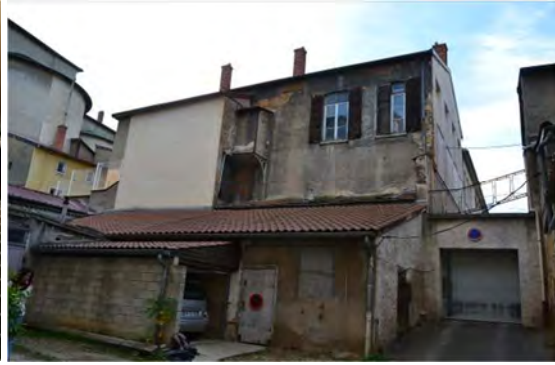
Cinéma Saint-Denis, Grande rue de la Croix-Rousse, Lyon 4<sup>è</sup>. L'entrée avec le guichet en béton ne laissent pas soupçonner que le bâtiment est en pisé, visible depuis l'arrière-cour. Photographies : Philippe Desmazes / AFP (à gauche) et E. Mille (à droite).

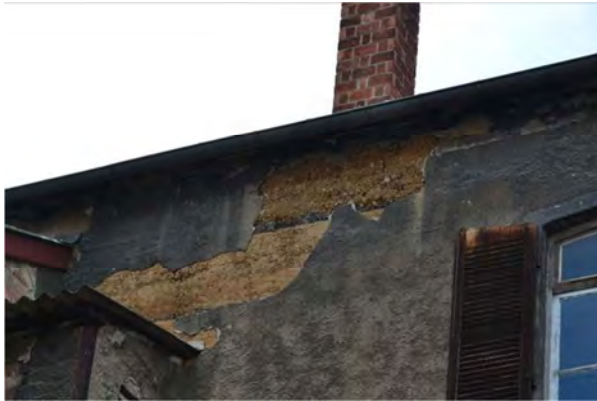
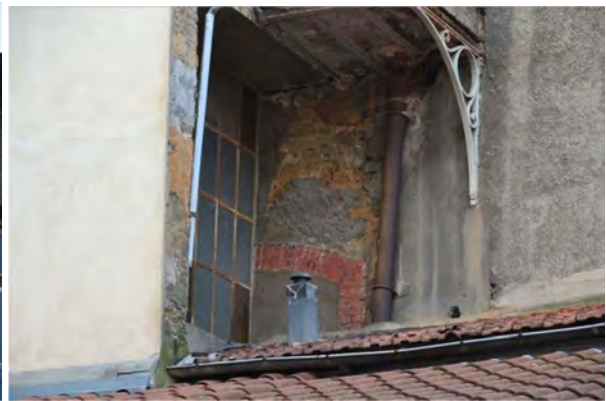
Cinéma Saint-Denis, Grande rue de la Croix-Rousse, Lyon 4<sup>è</sup>. Détails de la maçonnerie en pisé de terre. Photographies : E. Mille.

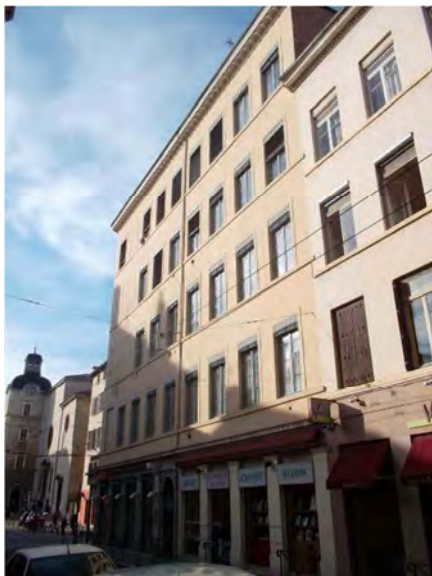
Immeuble de cinq niveaux rue Pailleron, Lyon 4<sup>e</sup>. Le mur mitoyen latéral est en terre, comme le montre la vue de droite. Photo. : E. Mille

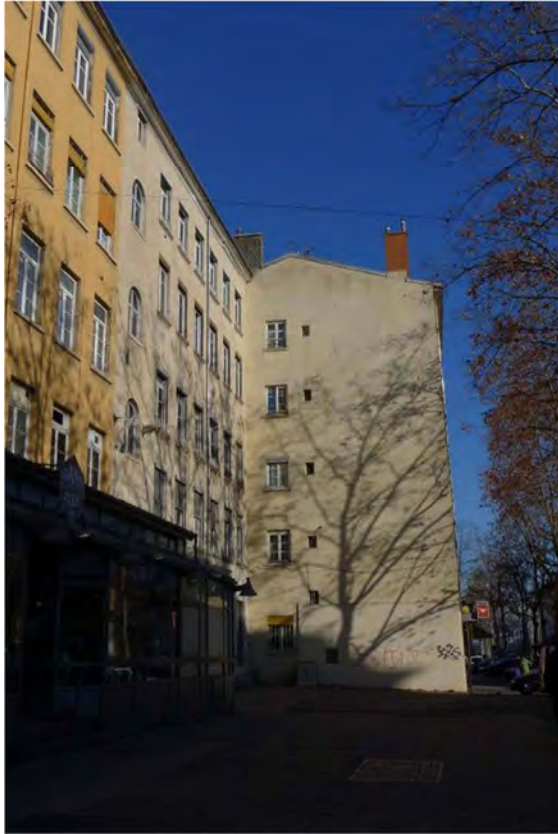
Selon A-S. Cléménçon, ce mur pignon est en pisé de terre (Secteur UNESCO, blv de la Croix-Rousse, Lyon 4<sup>e</sup>). Photo : A-S. Cléménçon

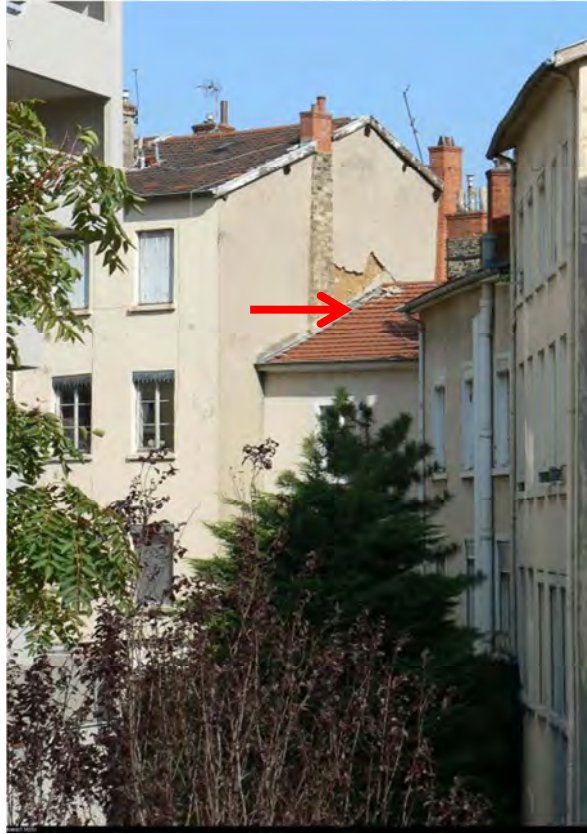
Mur pignon d'un immeuble de 4 niveaux en pisé de terre (rue Mistral, Lyon 3<sup>e</sup>). Photo : E. Mille

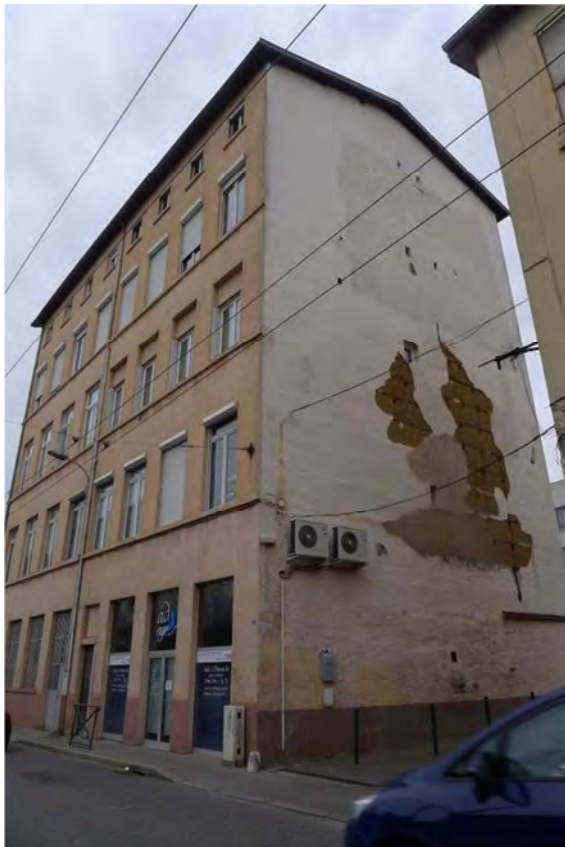
Mur pignon en pisé de l'immeuble situé 43 rue Coste, Caluire-et-Cuire. Photo : A-S. Cléménçon

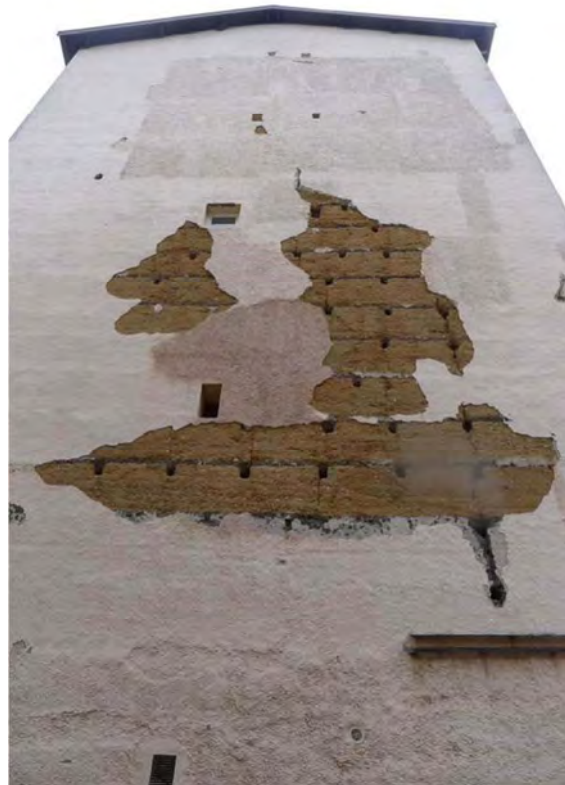
Détail du mur pignon en pisé de l'immeuble situé 43 rue Coste, Caluire-et-Cuire. Photo : A-S. Cléménçon

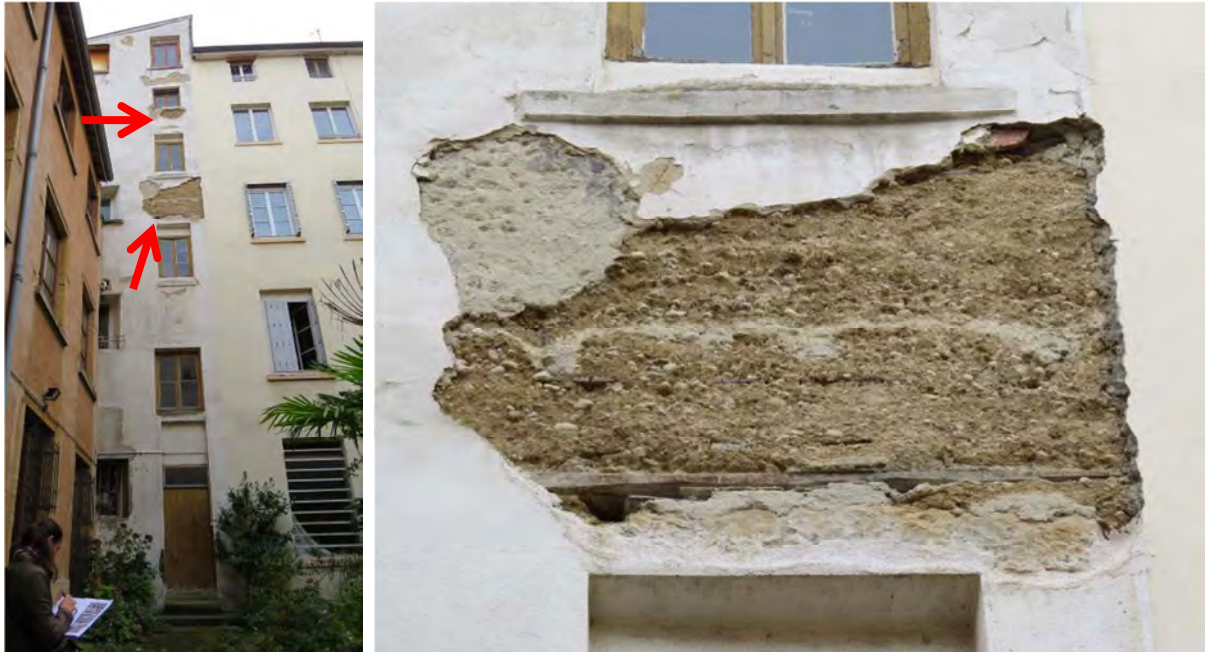
Immeuble de six niveaux rue Raymond, Lyon 1<sup>er</sup> (zone UNESCO, ZPPAUP des pentes de la Croix Rousse). La maçonnerie entre les niveaux de baies est en terre. Photographies : Mathilde Aulas.

Cette hypothèse est remise en cause par deux observations spectaculaires : des façades élevées, percées de fenêtres élancées et qui laissent entrevoir des maçonneries en terre.

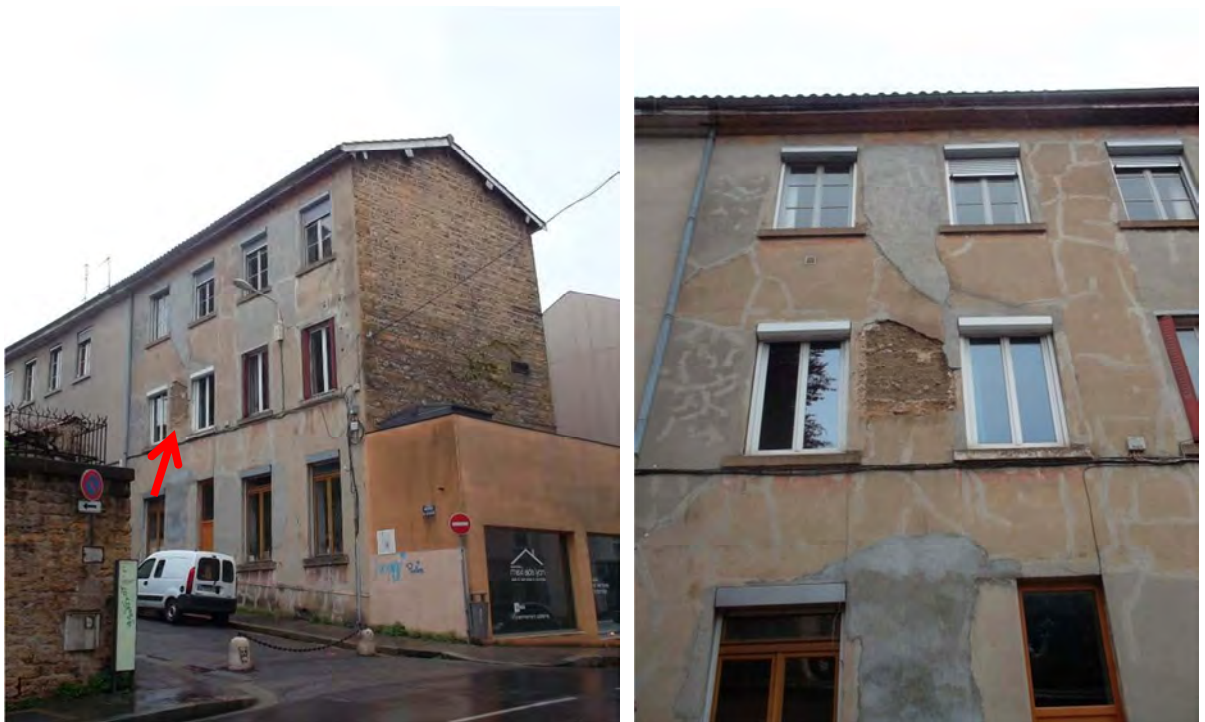
Immeuble de trois niveaux, secteur UNESCO, montée de Loyasse, Lyon 3<sup>e</sup>. Vue d'un trumeau en terre. La façade pignon est en revanche en maçonnerie de pierre. Photo. : E. Mille

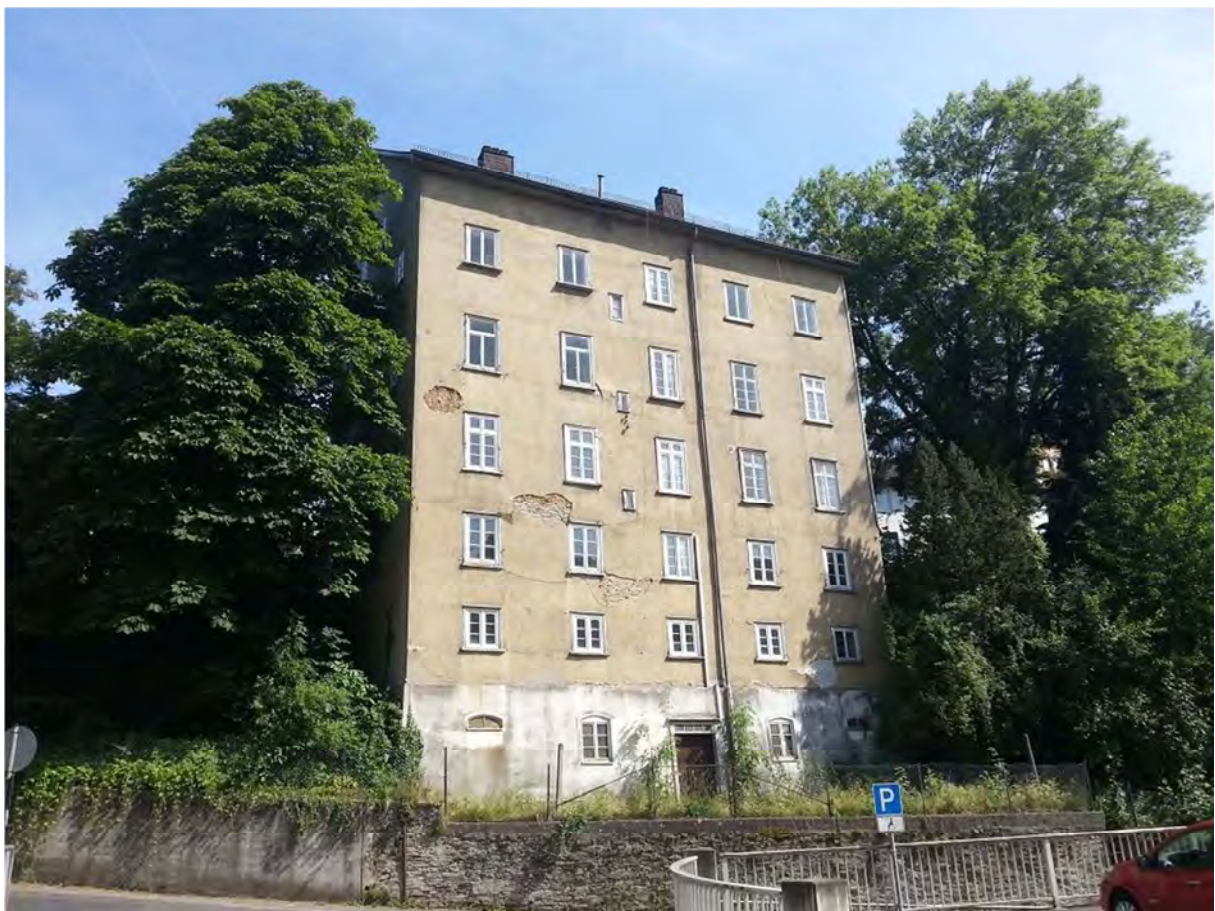
Immeuble construit en pisé de terre par Wilhelm Jacob Wimpf à Weilburg en Allemagne vers 1830. Source : doaptrip.de.

Ces observations me conduisent à me demander s'il n'existerait pas à Lyon des immeubles hauts dont toutes les maçonneries sont en pisé (hormis le soubassement), à l'image du fameux immeuble de six niveaux construit par Wilhelm Jacob Wimpf à Weilburg en Allemagne vers 1830. Cet immeuble est considéré comme étant « le plus haut immeuble en pisé au monde », c'est à ce titre un patrimoine protégé.

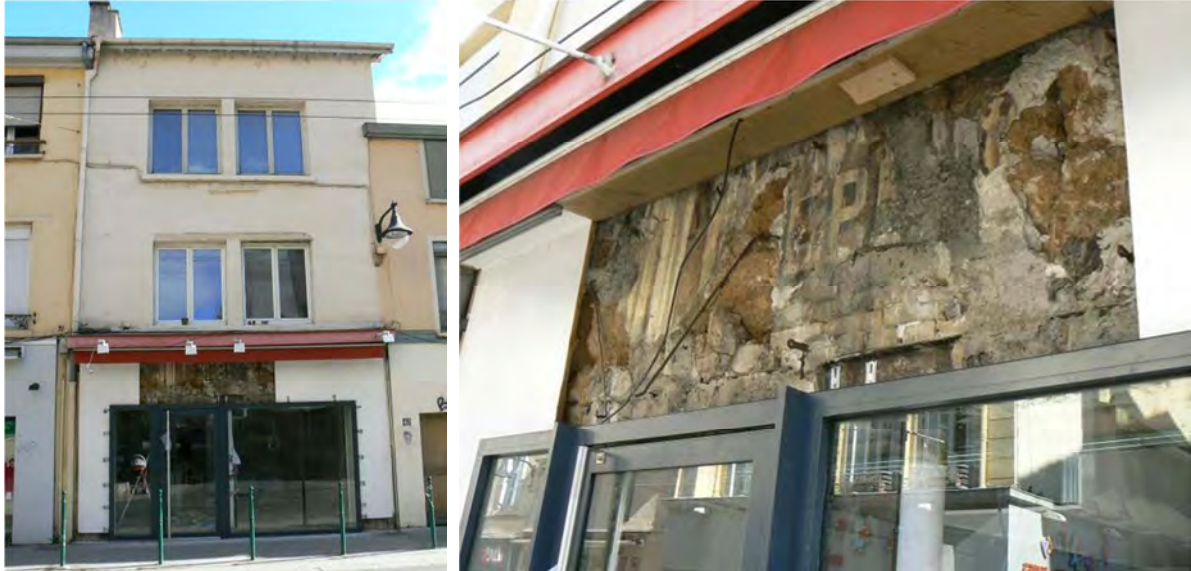
Petit immeuble situé Grande rue de la Croix Rouse (Lyon 4<sup>e</sup>). Le pisé visible lors de la réfection de la devanture. Photo : E. Mille

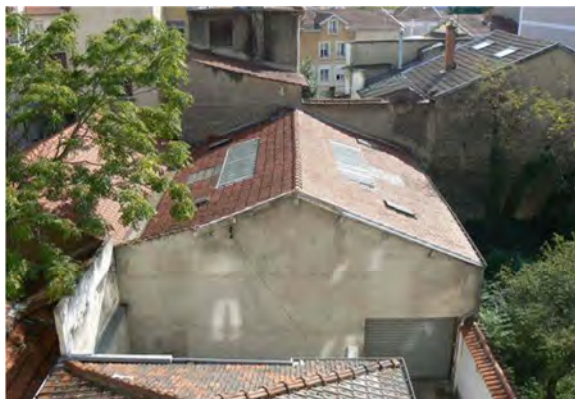
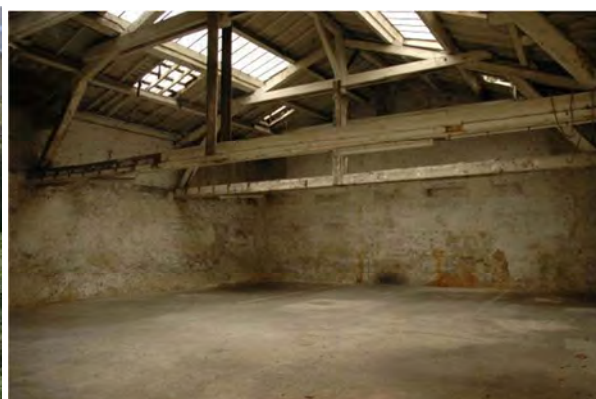
Ancien entrepôt, avenue Felix Faure, Lyon 3<sup>e</sup>. Les murs latéraux et le mur mitoyen au fond sont en terre. En revanche la façade avant est en béton. Photo : E. Mille

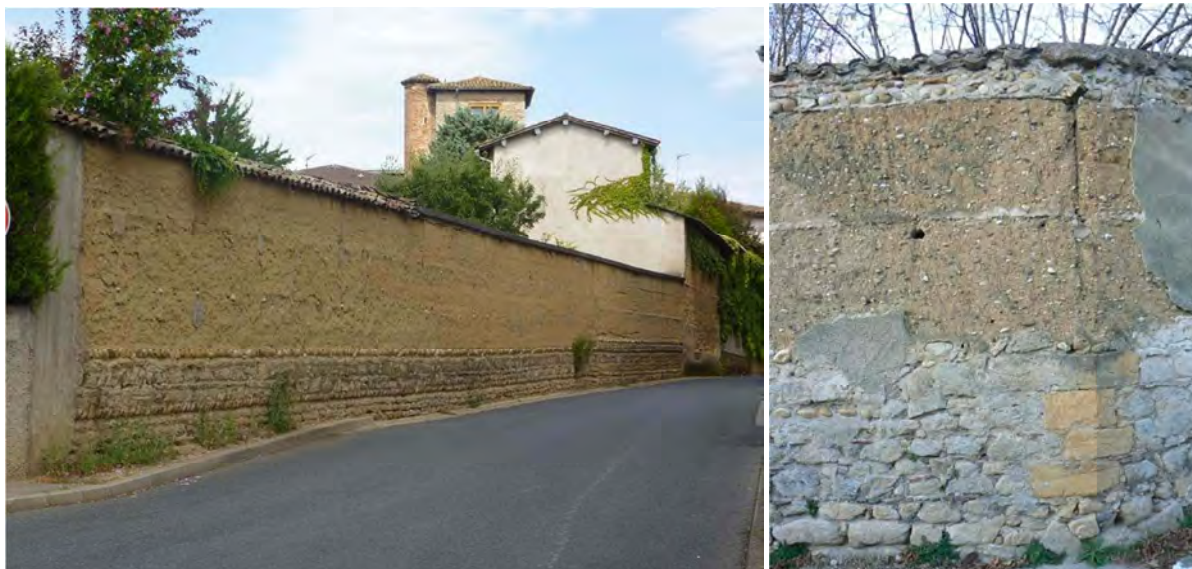
Mur de clôture et communs du château de la Grive, Cailloux-sur-Fontaine. Source : Mur de clôture du Clos de la Haye, Charly. Photo : E. Mille.

Globalement ces murs de clôture sont en mauvais état, en raison du manque d'entretien, de la rehausse des terrains rendant le soubassement inopérant et du manque de savoir-faire des artisans. Ce mauvais état permet de constater la diversité des terres employées : moraines (terre ocre avec de nombreux cailloux), loess (terre très fine) ou terre plus alluvionnaire (grise et friable).

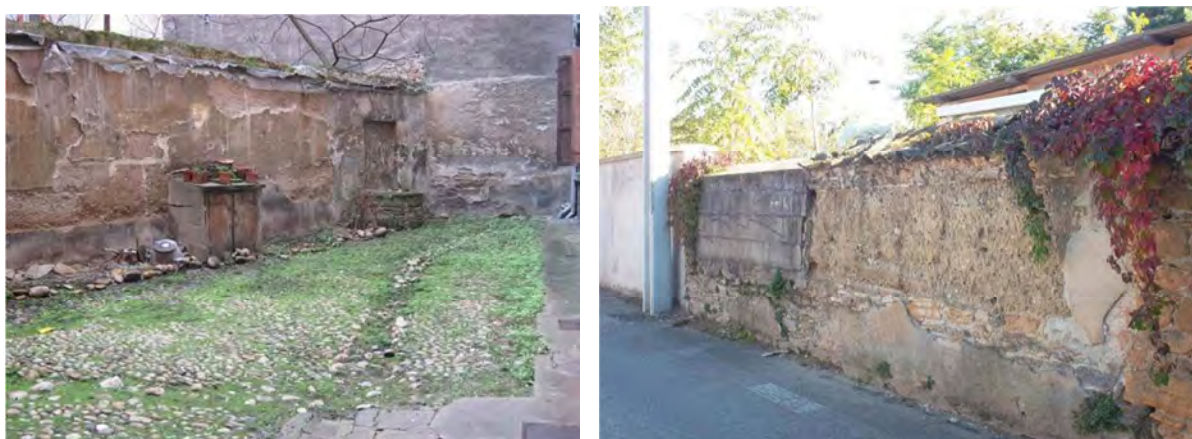
Mur de clôture et cour d'immeuble, rue Jacquard, Lyon 4<sup>e</sup>. Source : plateforme du recensement participatif. Photo : E. Mille.

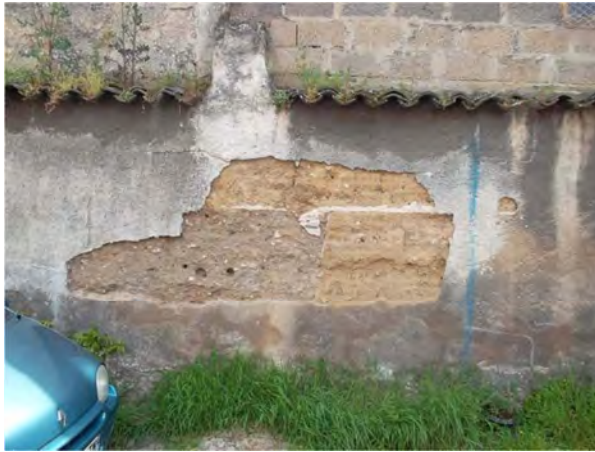
Mur de clôture au fond d'une cour d'immeuble, rue des Tuileries, Lyon 9<sup>e</sup>. Photo. : E. Mille.
