**Le pisé dans la métropole lyonnaise : si présent, si méconnu. Un bâti remarquable à découvrir, valoriser et pérenniser**

**Mémoire du  
Diplôme de Spécialisation et d'Approfondissement – Architecture de Terre**

Emmanuel MILLE  
Septembre 2016

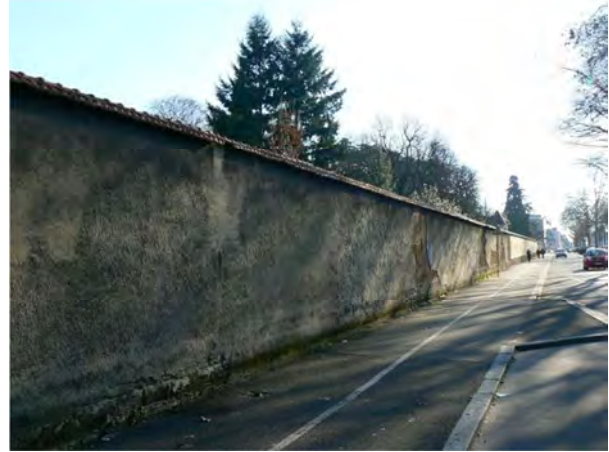
Mur de clôture de l'Hôpital du Vinatier construit par A. Louvier, architecte départemental, à Bron. Photo. : E. Mille.

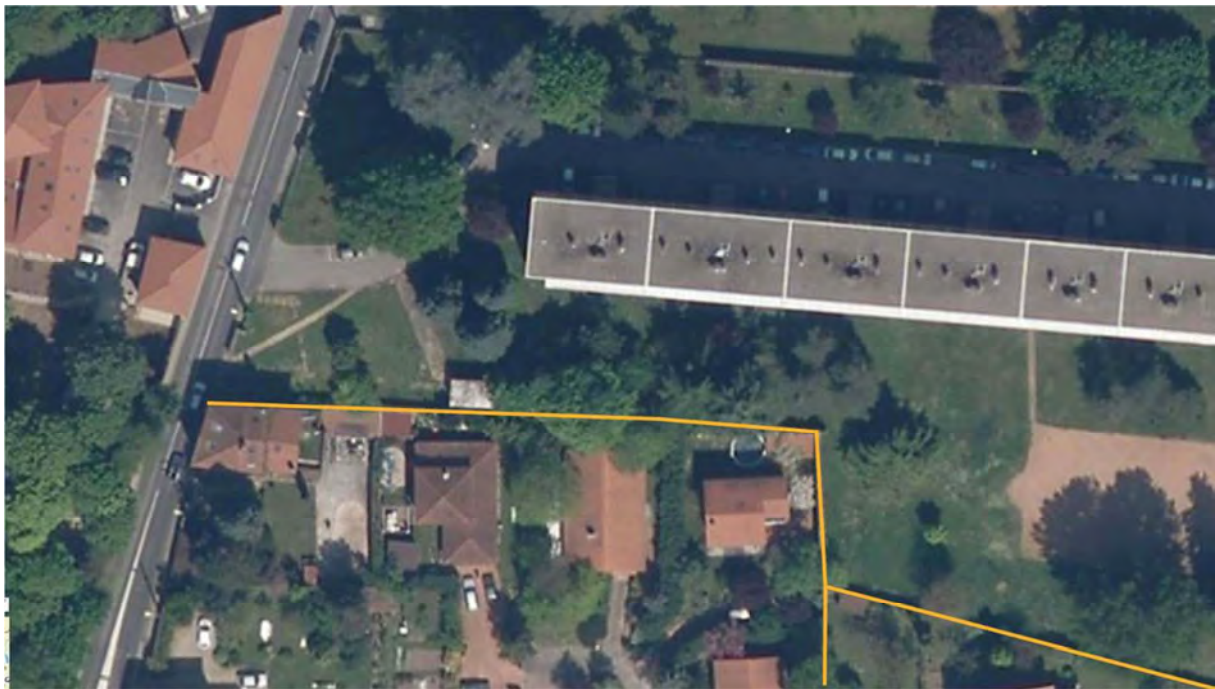
Vue aérienne présentant des murs de clôture en pisé soumis à de multiples propriétaires suite à la division des parcelles et la construction de maisons individuelles. Rue Louis Bouquet, Lyon 9<sup>e</sup>. Source : Google.

Ces murs peuvent aussi témoigner de l'ancien parcellaire ensuite redécoupé. Devenus mitoyens et appartenant à de multiples propriétaires, ils sont souvent laissés à l'abandon ou traités sans vision d'ensemble.

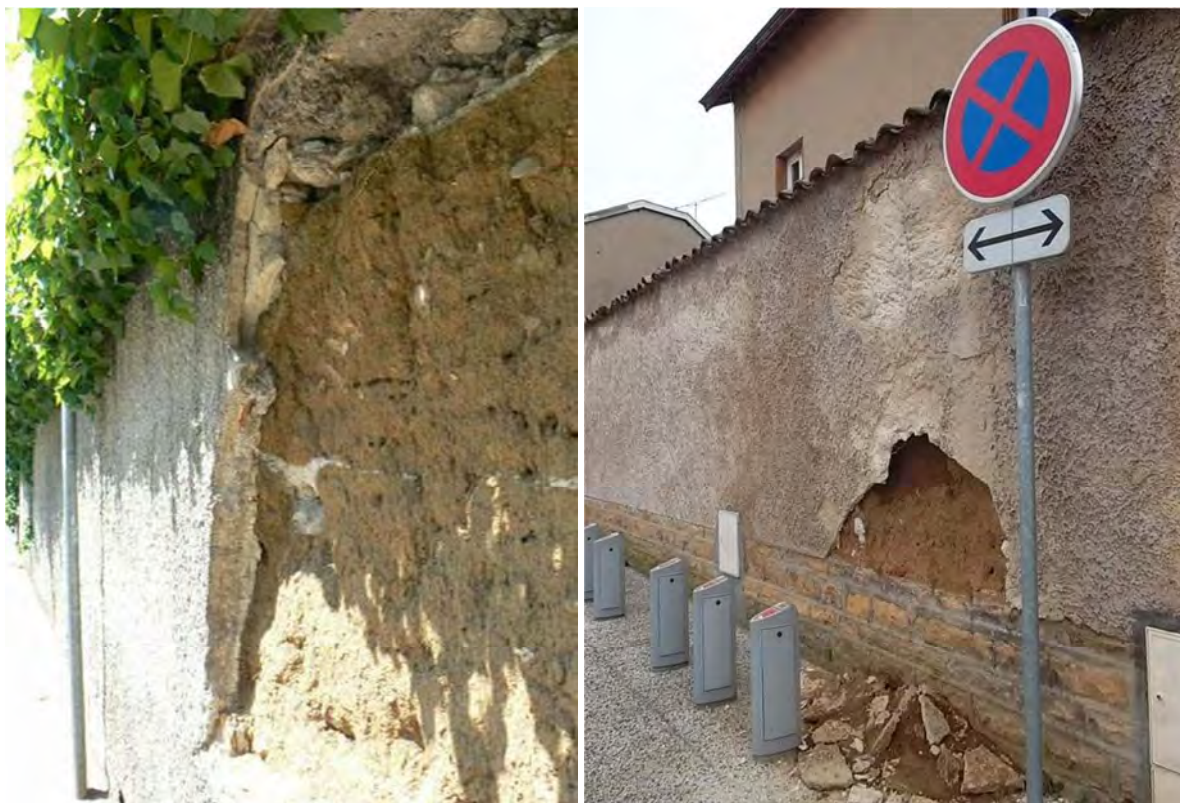
Sinistres sur des murs de clôture, Caluire-et-Cuire, 2015. A gauche (rue de la Gare de Cuire), l'enduit atteint 15 centimètres d'épaisseur. Il a été refait à l'identique au bout de quelques jours. A droite (rue Baudran), l'enduit a été refait à l'identique au bout de quelques semaines. Photo : E. Mille

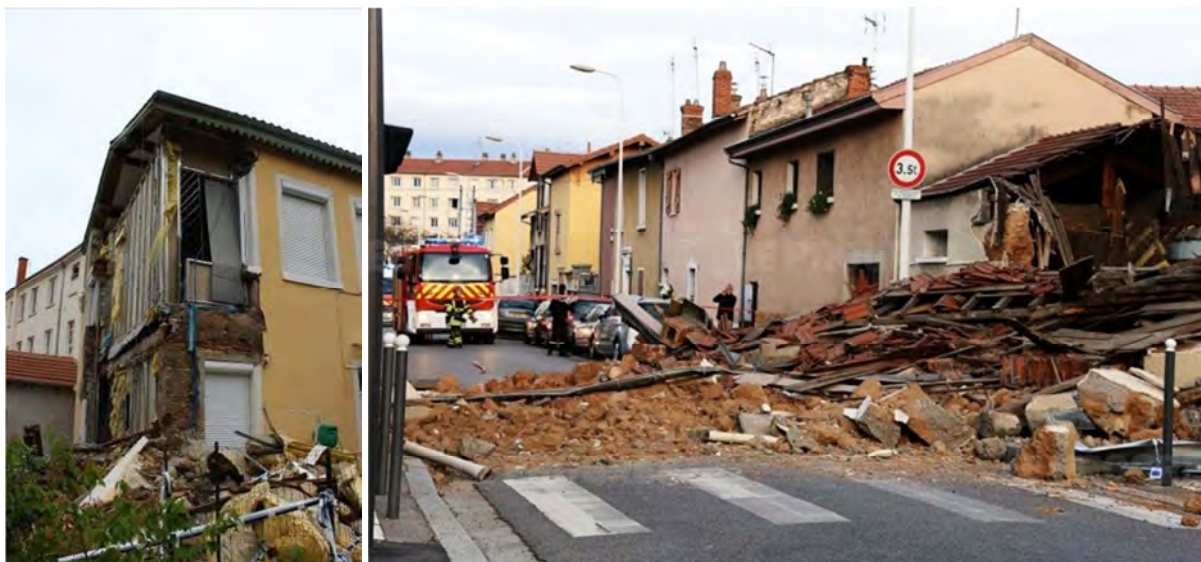
Effondrement d'une maison en pisé en 2016, rue de la Favorite, Lyon 5<sup>e</sup>. Photo : Ph. Garnier, CRAterre.

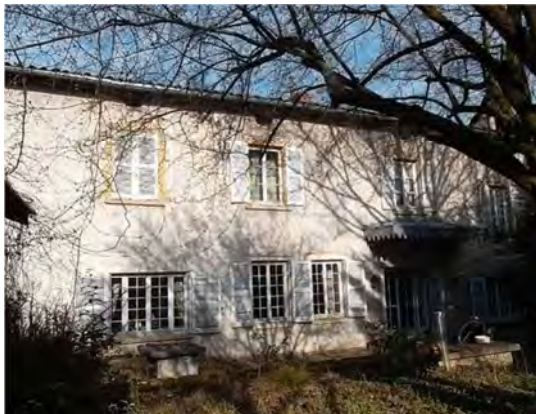
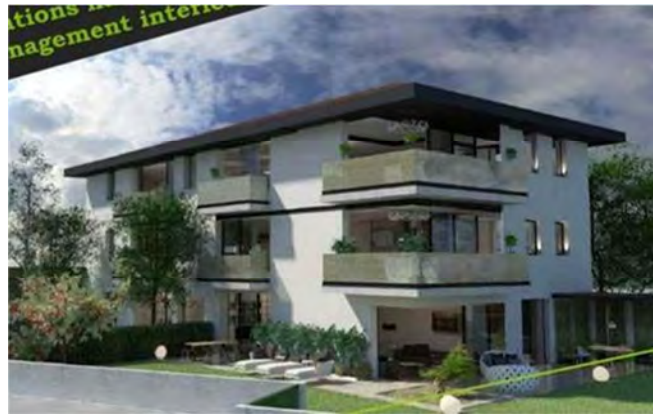
Projet de reconversion et de surélévation d'une maison bourgeoise en pisé à Caluire-et-Cuire, rue de Margnolles. Photo de gauche : E. Mille. Image de synthèse à droite : Bella Vita & Bo Invest.

Par ailleurs, d'anciennes propriétés et villas en pisé font l'objet de modifications qui ne prennent pas en compte les spécificités de ce matériau, fragilisant les structures : ouvertures structurellement hasardeuses, rehausses, etc. Les deux exemples récents ci-dessous illustrent cette situation.

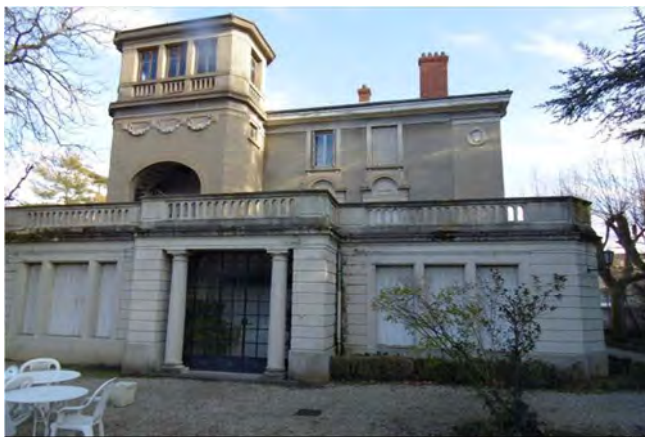
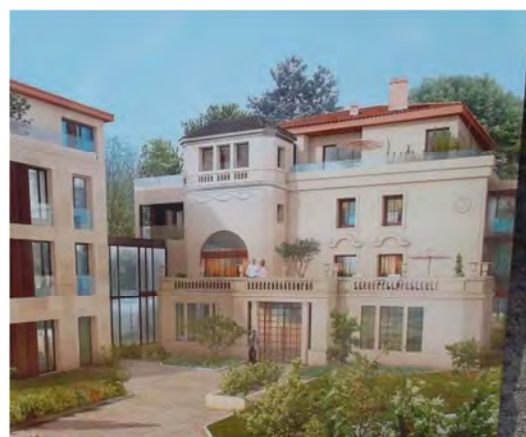
Projet de reconversion d'une maison bourgeoise en pisé, avec surélévation et création d'une terrasse en toiture. Caluire-et-Cuire, avenue Saugnier. Photo de gauche : P. Scarato, Abiterre. Image de synthèse à droite : LEM SAS

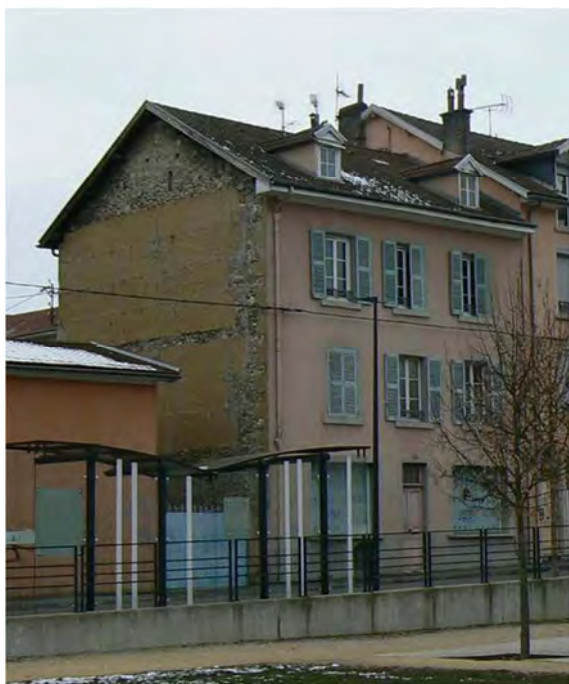
Mur pignon en pisé de terre et moellons de pierre d'un immeuble de Voiron. Photo : E. Mille, 2016.
