Prise en charge des urgences et complications en prothèse

THESE

Pour obtenir le Diplôme d'Etat de Docteur en Chirurgie Dentaire

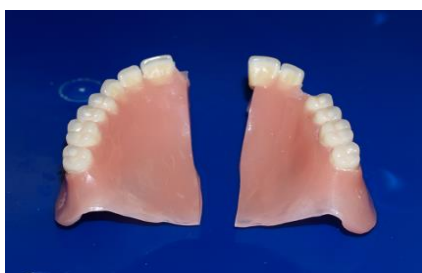
Figure 1 : Prothèse adjointe complète maxillaire fracturée ¹

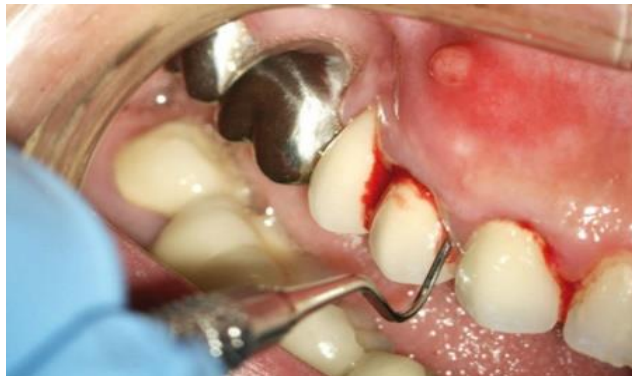
Figure 11 : Le sondage profond, ponctuel et la présence d'une fistule permettent de suspecter une fêlure/fracture ⁴³

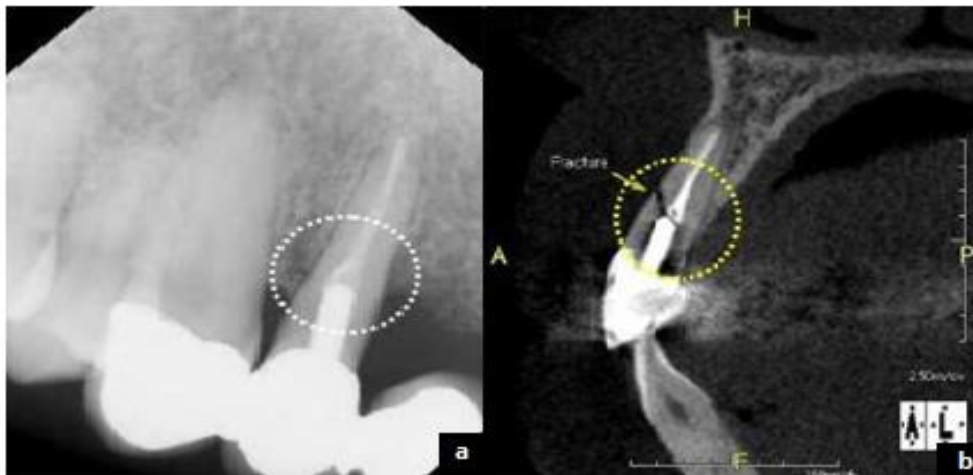
Figure 13 : Utilisation de l'imagerie pour le diagnostic des fêlures/ fractures ⁴⁴

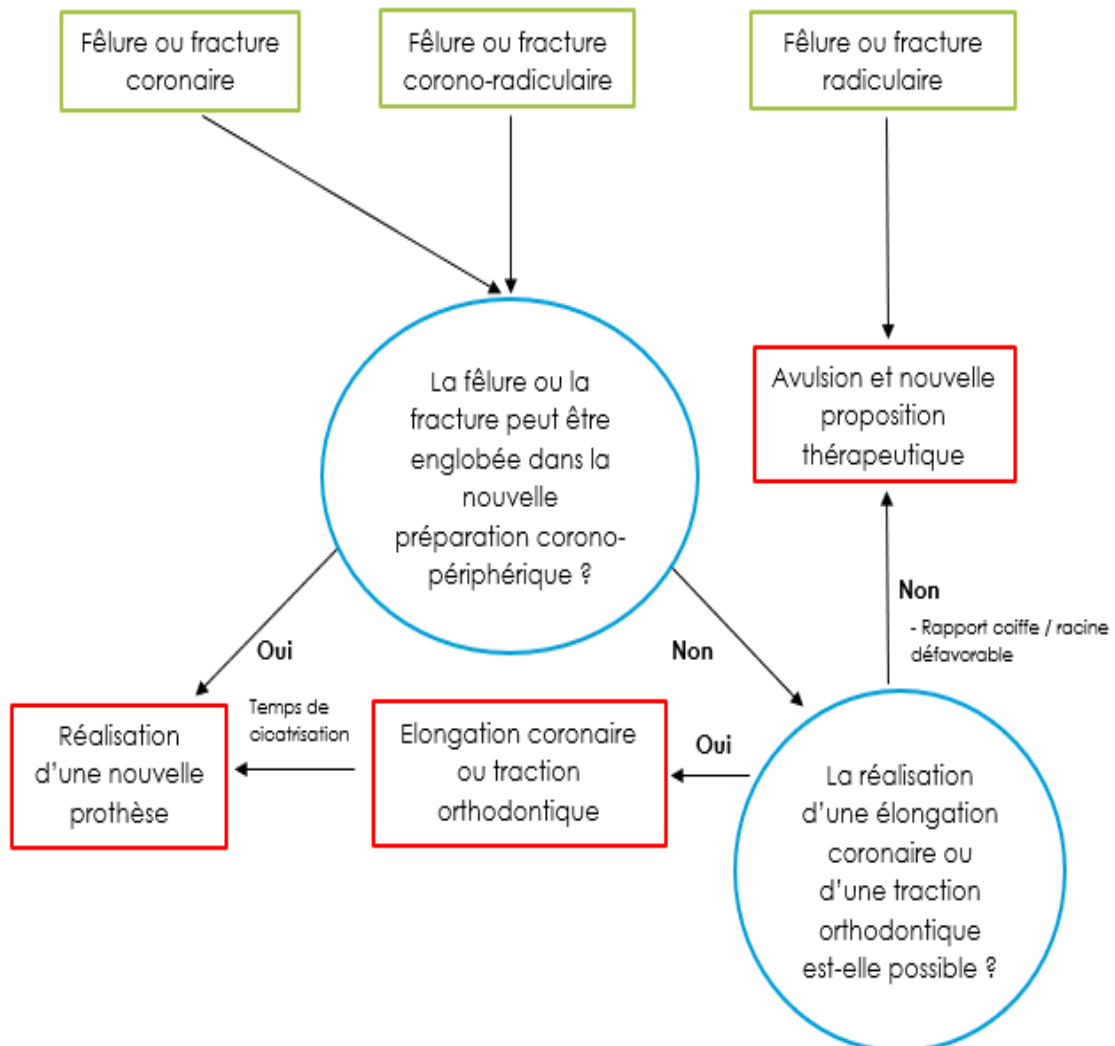
Figure 17 : Diagramme décisionnel pour les fractures de piliers dentaires

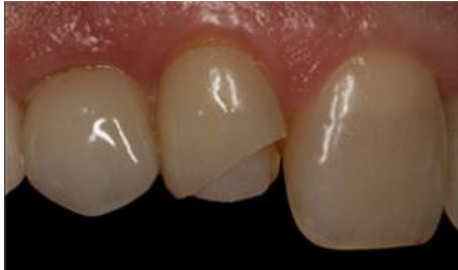
Figure 18 : Fracture sur une facette céramique⁵⁹

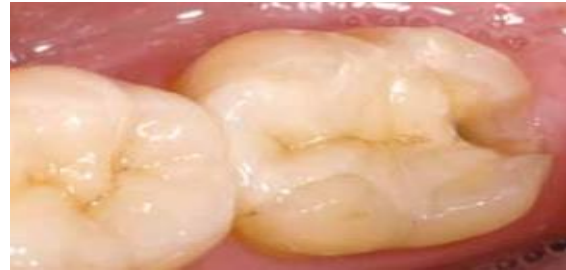
Figure 19 : Fracture du pan distal d'un onlay⁵⁸

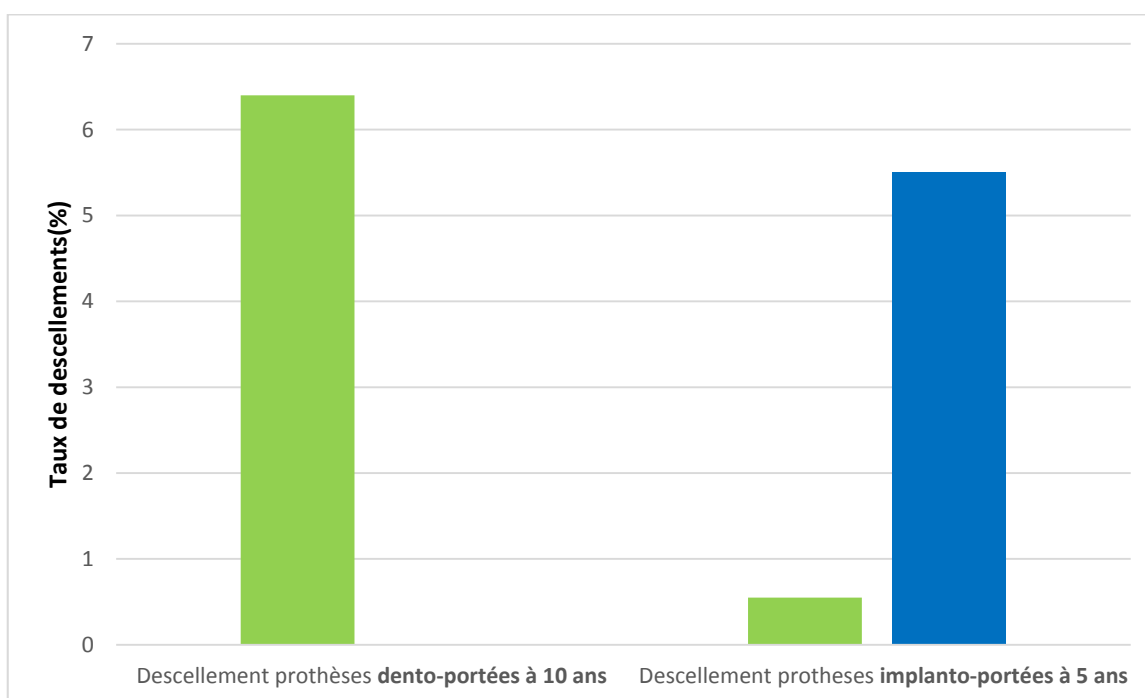
Figure 25 : Taux de descellements des prothèses dento-portées et implanto-portées ^{51,93,94}

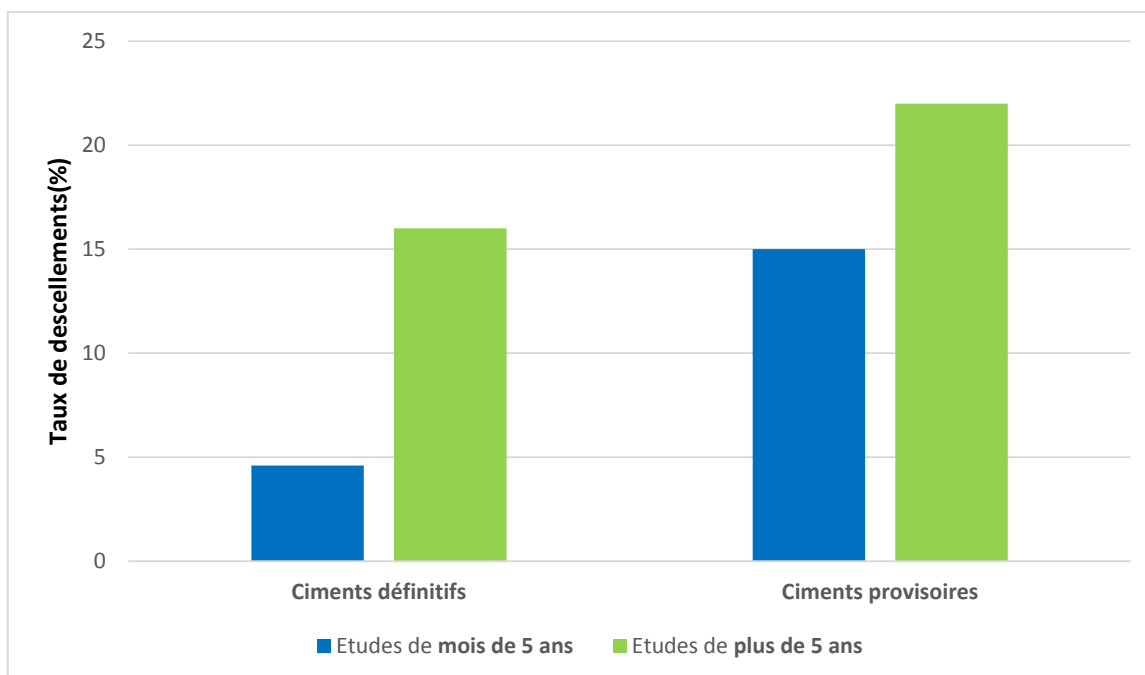
- Dans les études menées sur moins de 5 ans, on obtient 4,6% de descellements pour les ciments permanents et 15% pour les ciments temporaires.
- Dans les études menées sur plus de 5 ans, on obtient 16% de descellements pour les ciments définitifs et 22% pour les ciments temporaires.

Figure 26 : Taux de descellements en fonction de la durée de l'étude et du type de ciments utilisés ⁹⁶

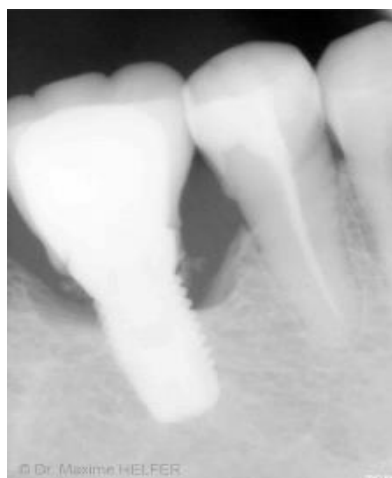
Figure 28 : Radiographie rétro-alvéolaire mettant en évidence un excès de ciment entraînant une péri-implantite ⁹⁸

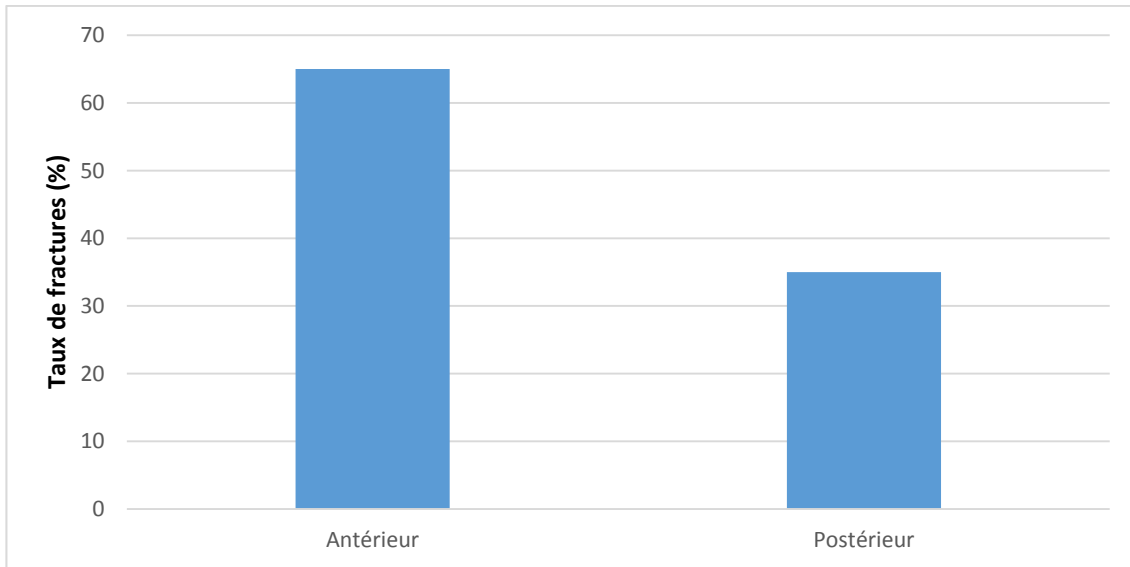
Figure 33 : Taux de fractures de céramiques sur coiffes céramo-métalliques selon leur position sur l'arcade dentaire ¹⁰⁶

Comme on peut le voir sur la figure 33, les fractures de céramiques sur coiffes céramo-métalliques sont plus fréquentes sur les dents antérieures.

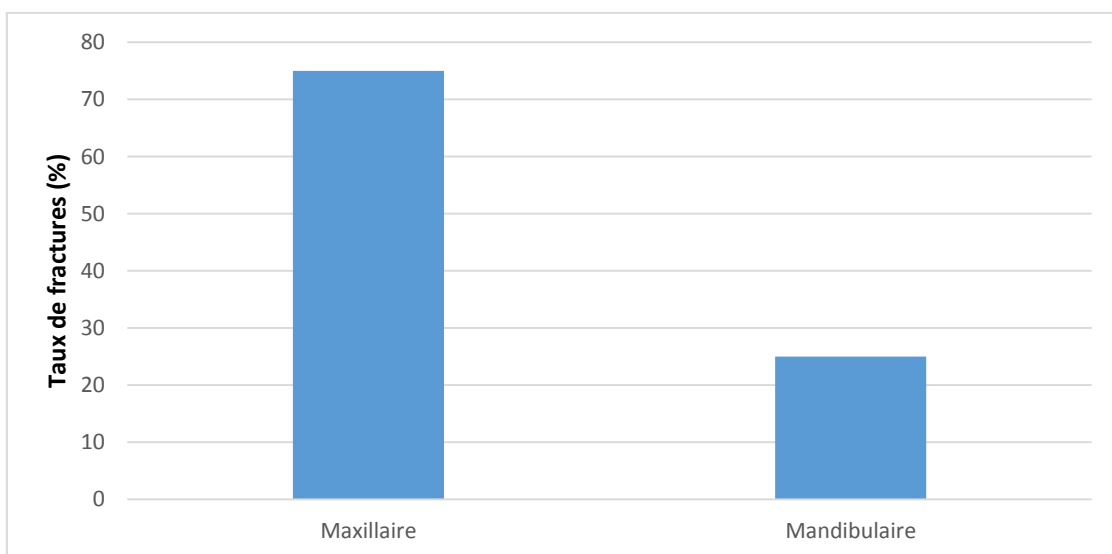
Figure 34 : Taux de fractures de céramiques sur coiffes céramo-métalliques selon l'arcade dentaire ¹⁰⁶

Les fractures de céramiques sont aussi plus fréquentes au maxillaire qu'à la mandibule.

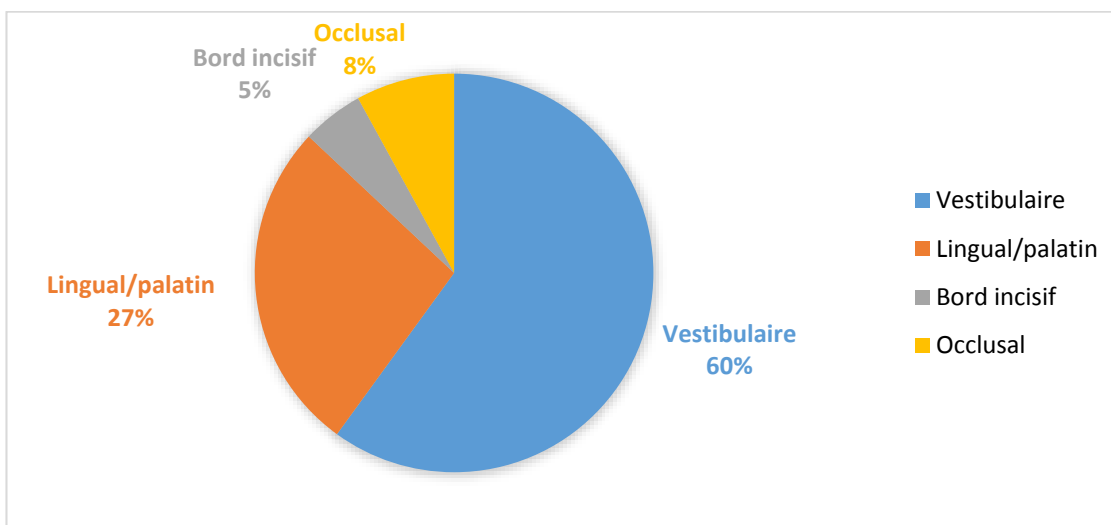
Figure 35 : Taux de fractures de céramiques sur coiffes céramo-métalliques selon leur position sur la coiffe/bridge ¹⁰⁶

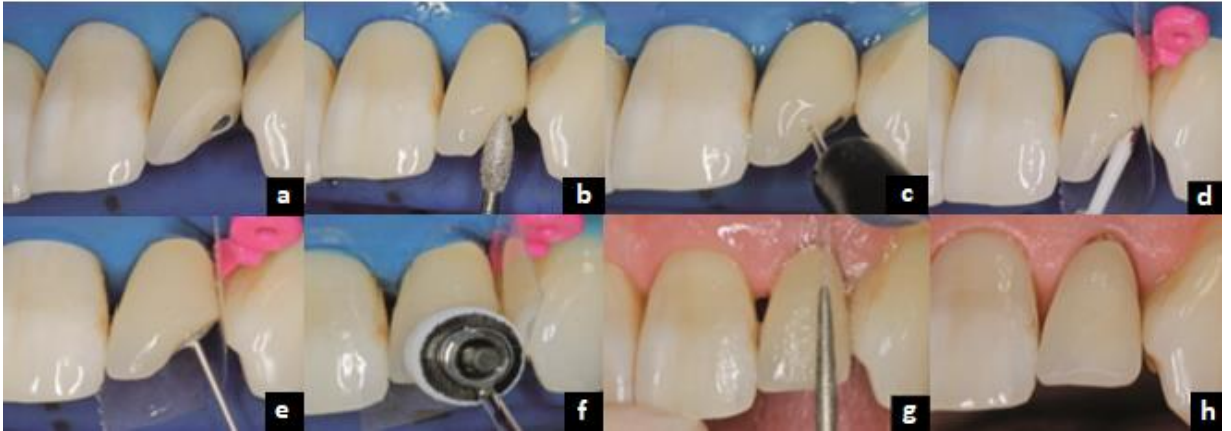
Figure 37 : Utilisation du système Ceramic repair™ 114

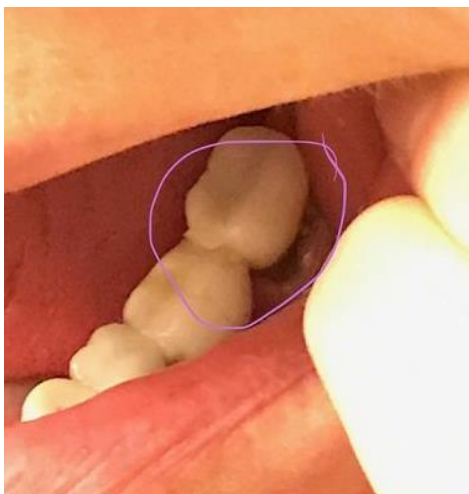
Figure 42 : Fracture d'un bridge à armature zircone ¹²¹

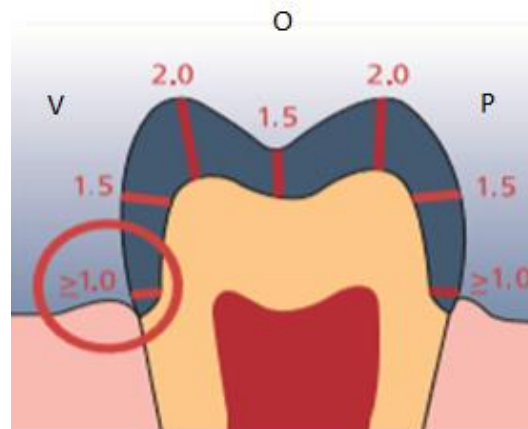
Figure 46 : Epaisseurs de réduction pour prothèses monolithiques en IPS Empress®¹²⁵

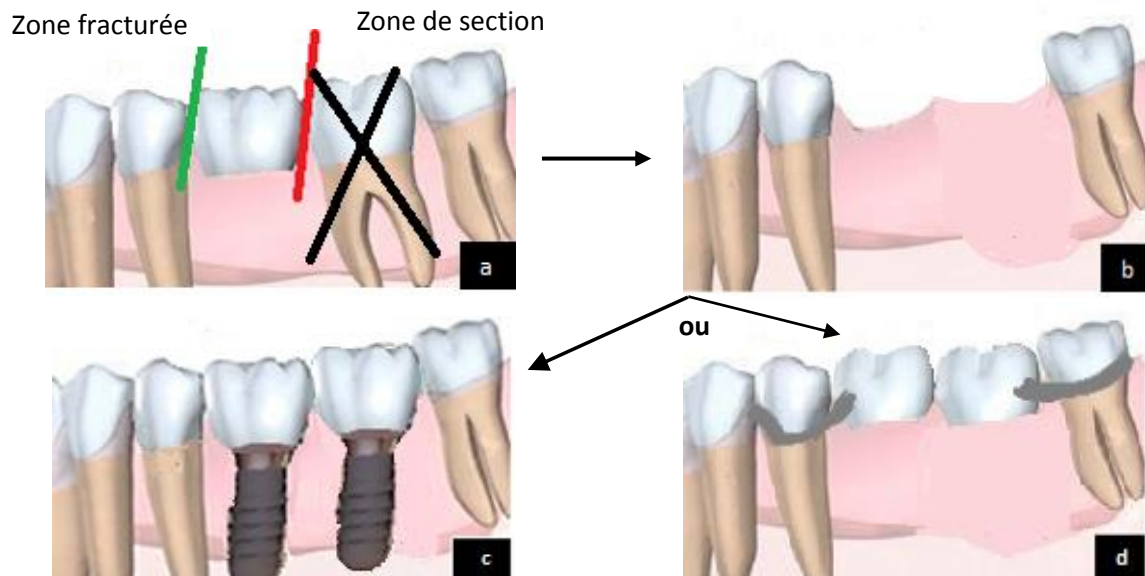
Figure 50 : Illustration d'un bridge fracturé avec un seul pilier dentaire conservable ¹³⁶

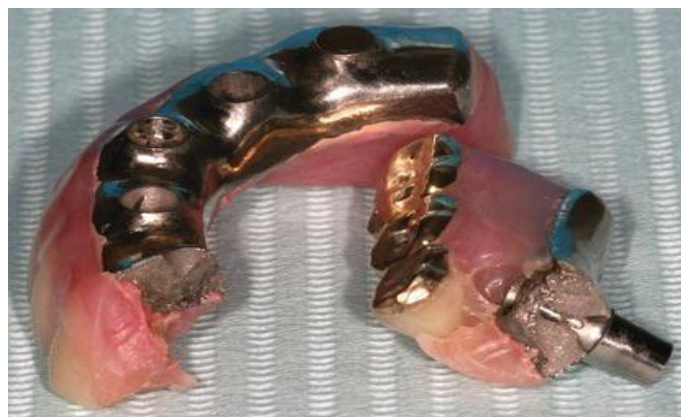
Figure 51 : Fracture d'une prothèse mandibulaire implanto-portée ¹³⁷

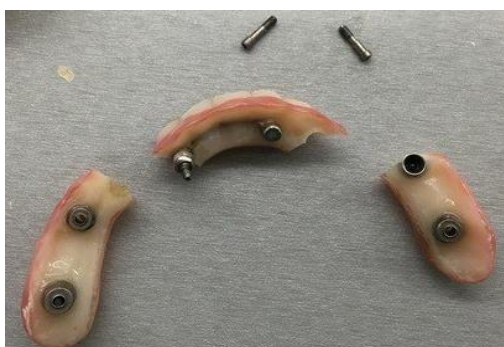
Figure 53 : Fracture d'une armature en zircone au niveau des logements de prothèses ¹⁴¹

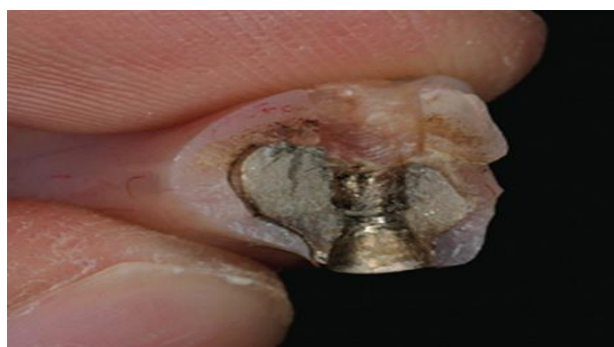
Figure 54 : Fracture de l'armature en titane au niveau d'un logement de vis de prothèses ¹⁴²

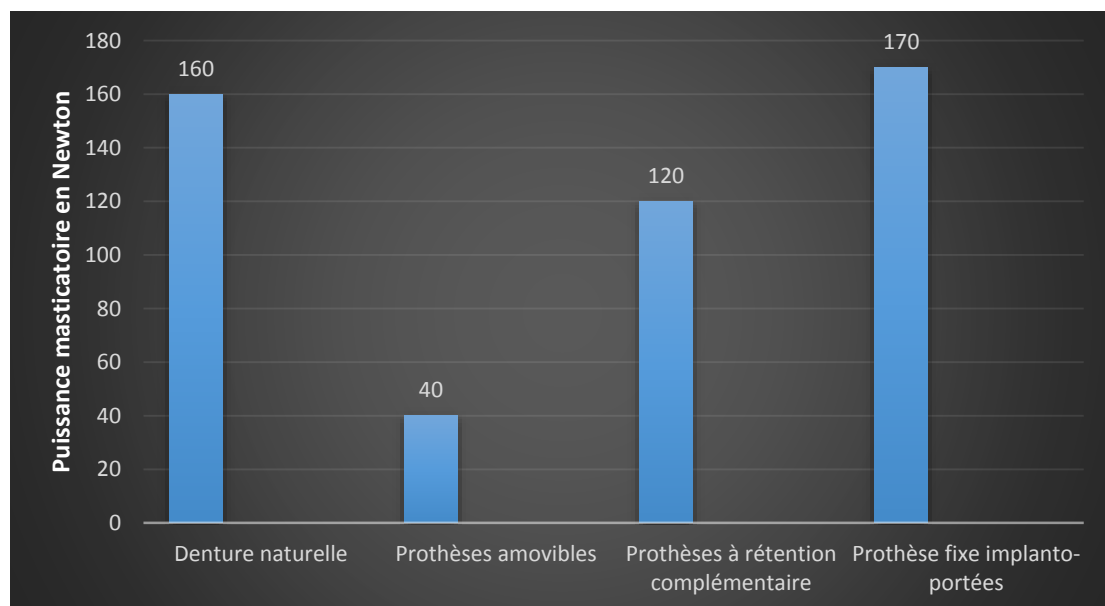
Figure 55 : Puissance masticatoire en Newton selon le type de denture du patient ¹⁴¹

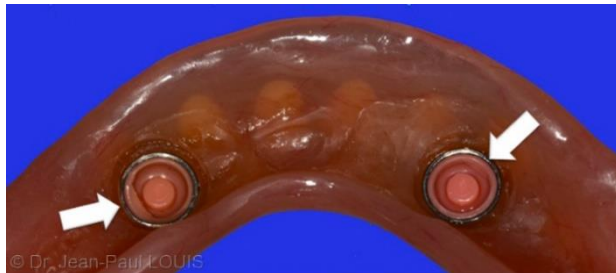
Figure 58 : Mise en évidence de la dégradation des gaines de rétention ¹⁶¹

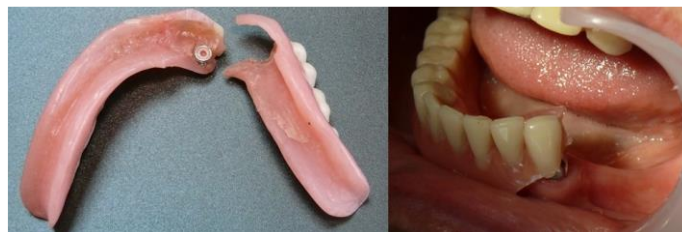
Figure 59 : Fracture d'une prothèse à rétentions complémentaires ¹⁶²

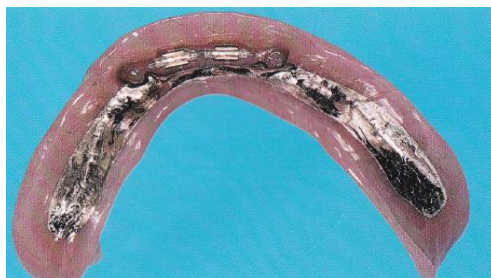
Figure 61 : Illustration de la réalisation d'un renfort par la mise en place d'un châssis métallique ⁸⁹

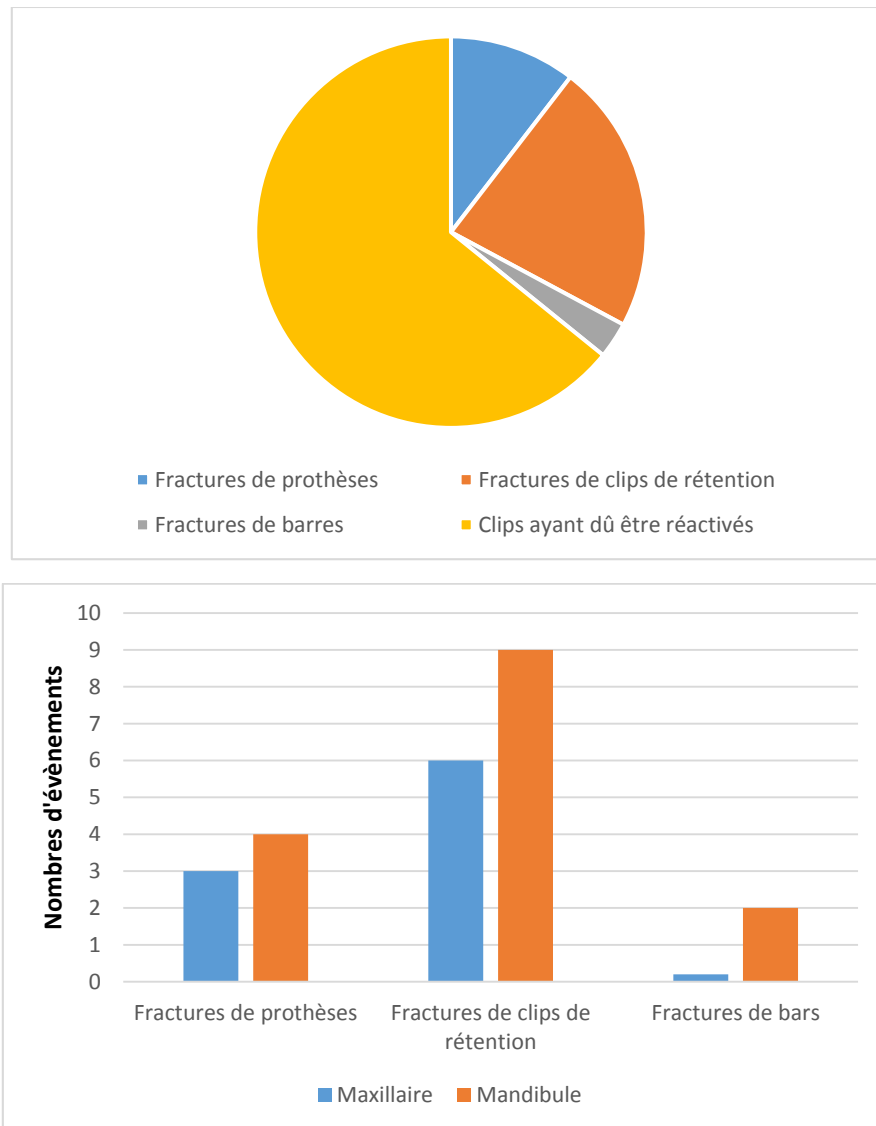
Figure 62 : Complications observées sur des prothèses à rétentions complémentaires implantaires après un an de fonction ¹⁶³

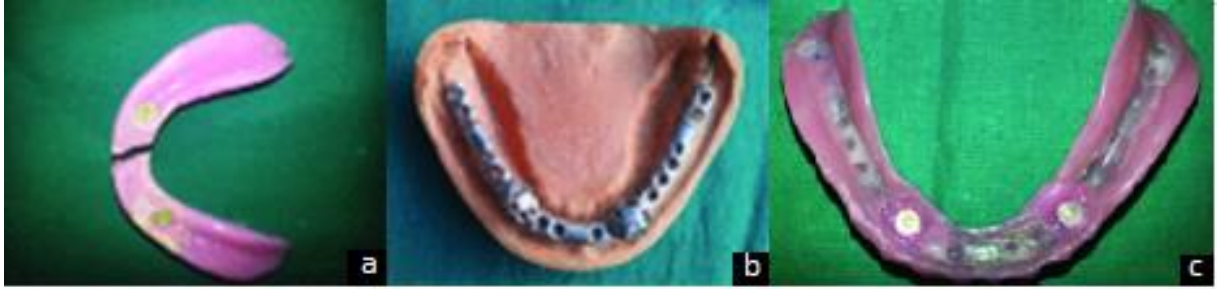
Figure 64 : Adjonction d'un renfort métallique ¹⁶⁷

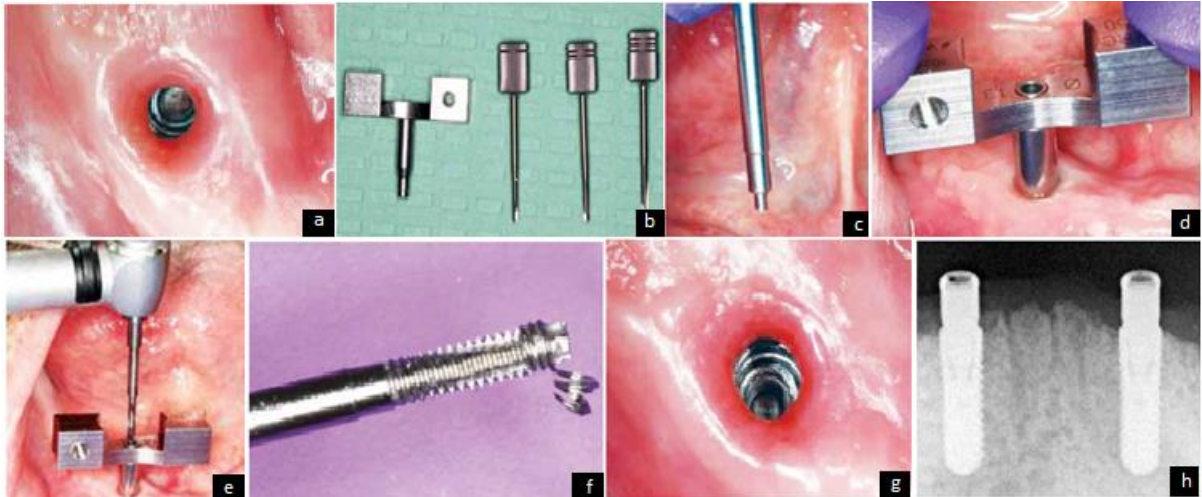
Figure 65 : Exemple de l'utilisation du kit de réparation implantaire ITI dental implant système Straumann® 168

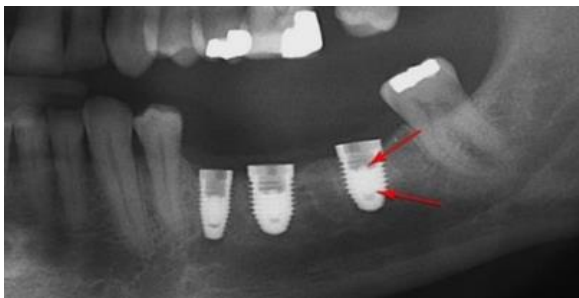
Figure 71 : Radiographie panoramique mettant en évidence la fractures de trois vis de piliers suite à un serrage excessif¹⁷⁵

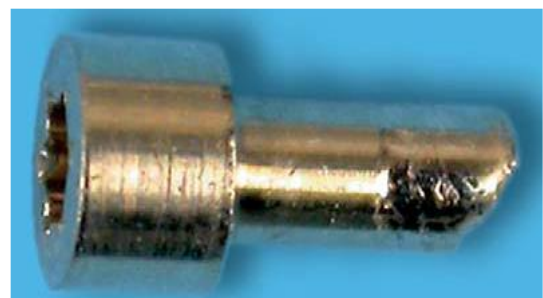
Figure 72 : Vis de piliers fracturée¹⁷⁴

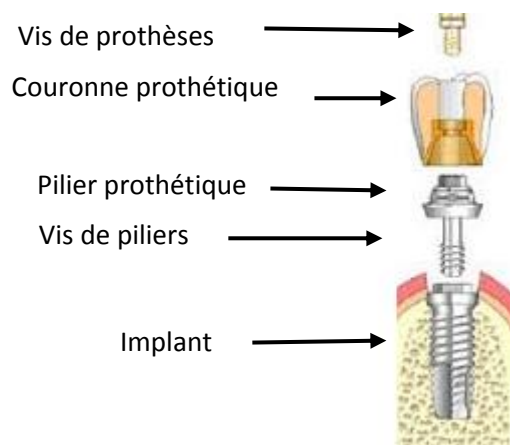
Figure 73 : Schéma d'une coiffe unitaire transvissée¹⁷⁶

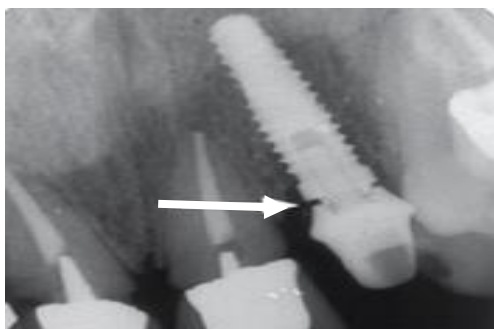
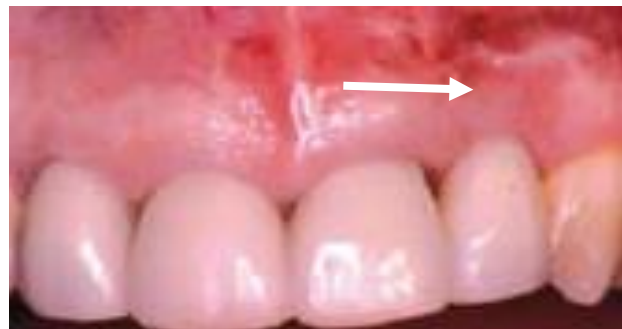
Figure 78 : Radiographie du pilier devisé¹⁸¹

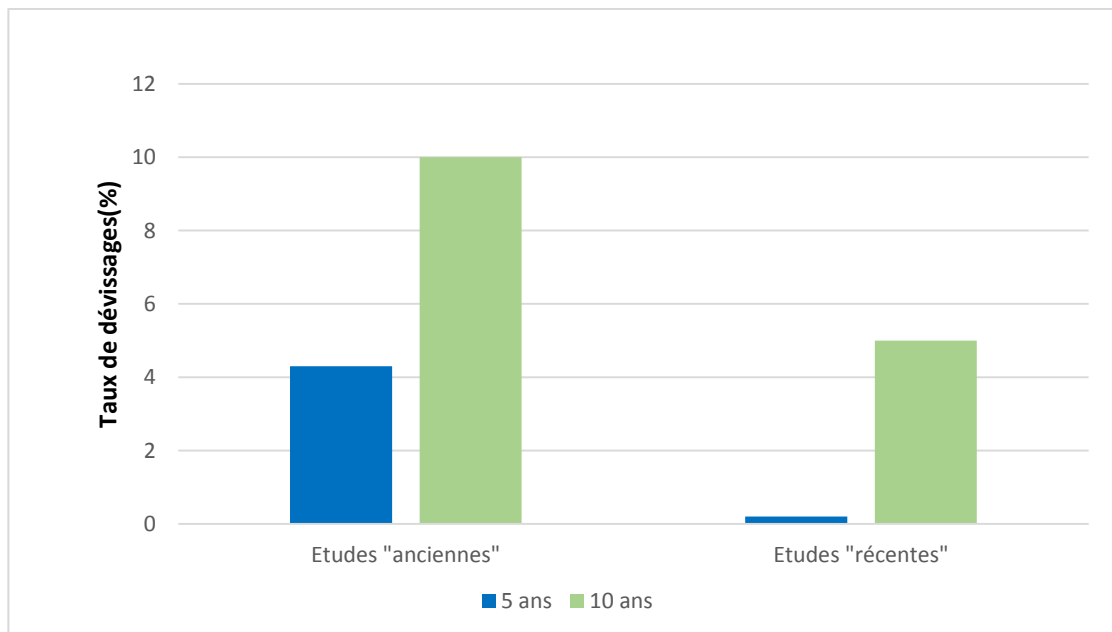
Figures 81 : Taux de dévissages de vis de piliers à cinq et dix ans en fonction de l'ancienneté des études ⁹⁶

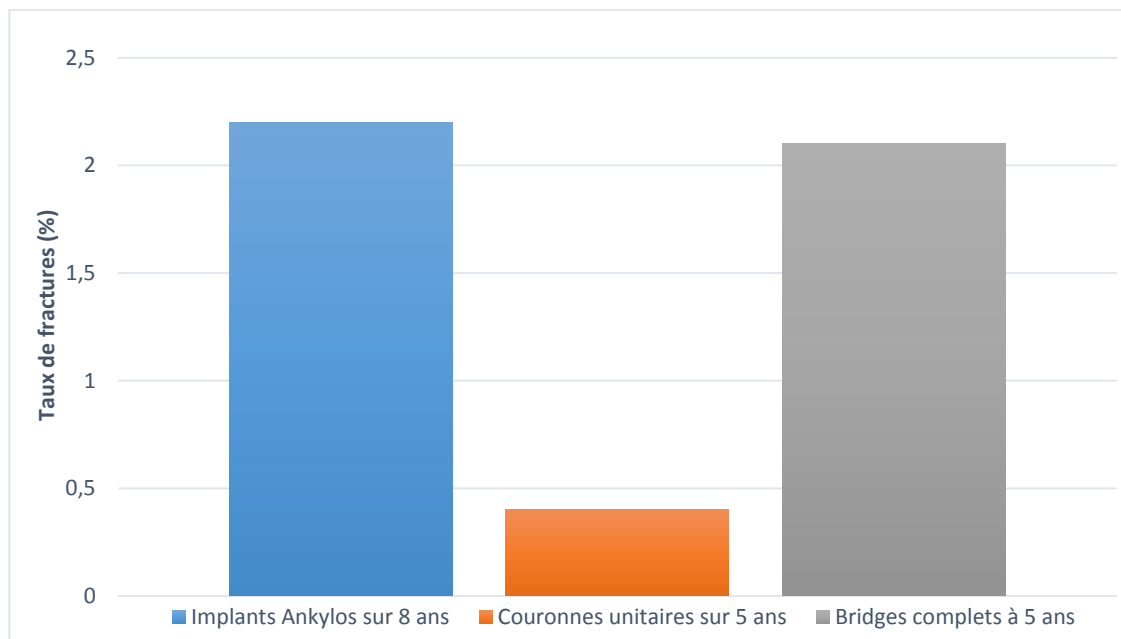
Figure 82 : Taux de fractures de vis de piliers selon le type de reconstructions prothétiques ^{145,182,190}

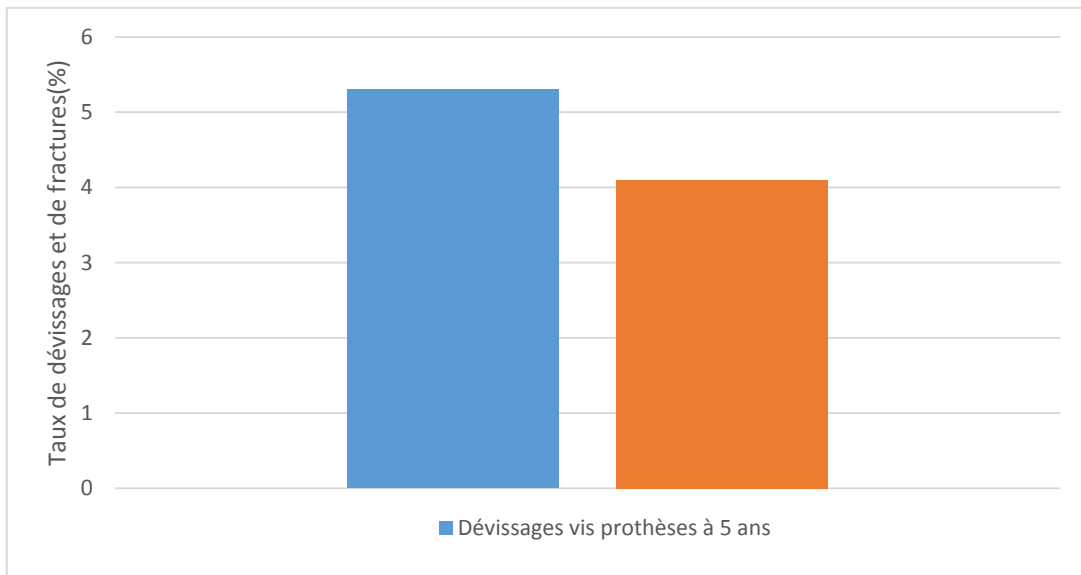
Figure 83 : Taux de dévissages et de fractures sur des bridges complets en résine à armature métallique à cinq ans ¹⁴⁵

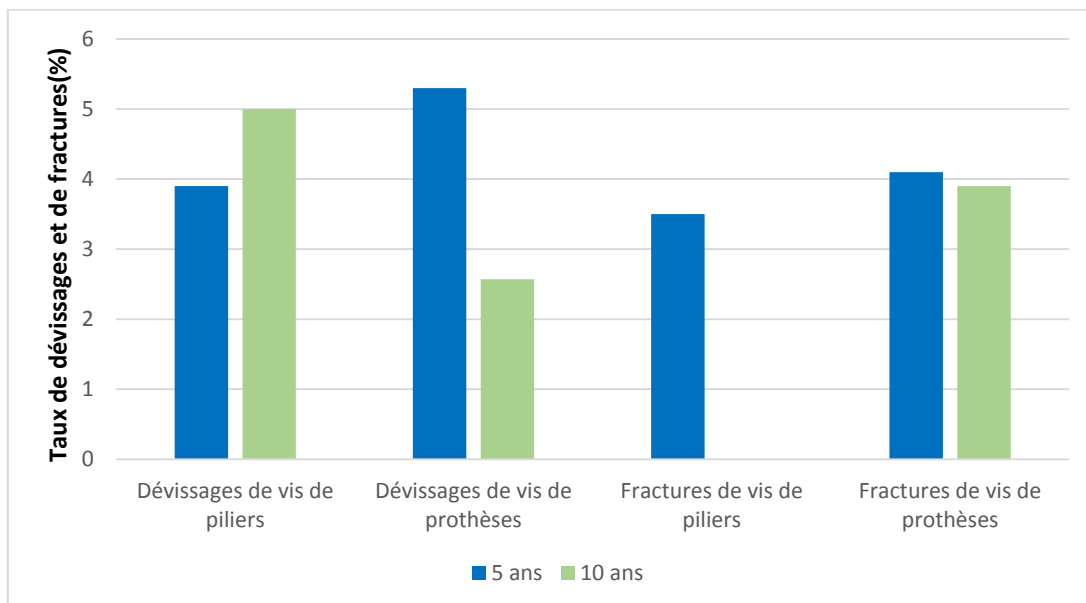
Figure 84 : Récapitulatif des taux de dévissages et fractures de vis de piliers et de prothèses à cinq et dix ans ^{96,145,190}.

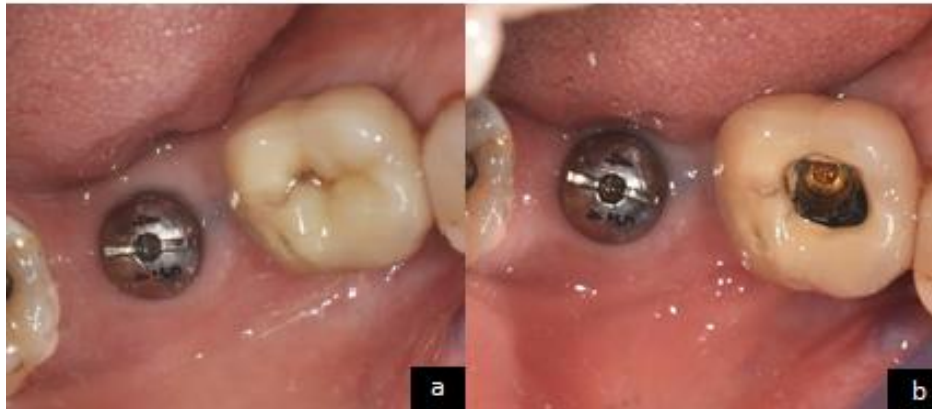
Figure 85 : Vis de piliers dévissée sous une coiffe scellée ¹⁹⁵ :

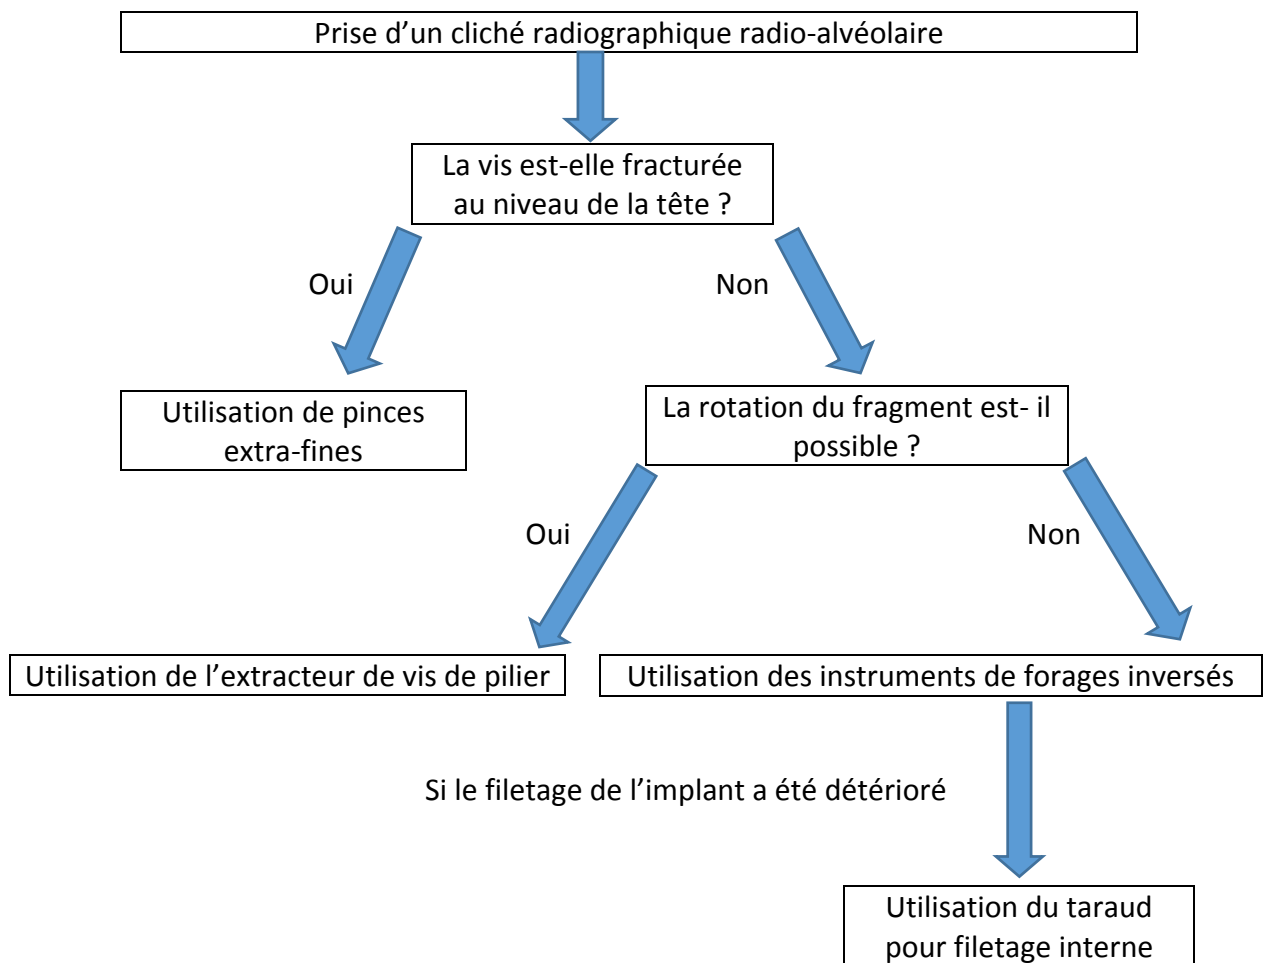
Figure 89 : Diagramme décisionnel en cas de fractures de vis de piliers ou de prothèses

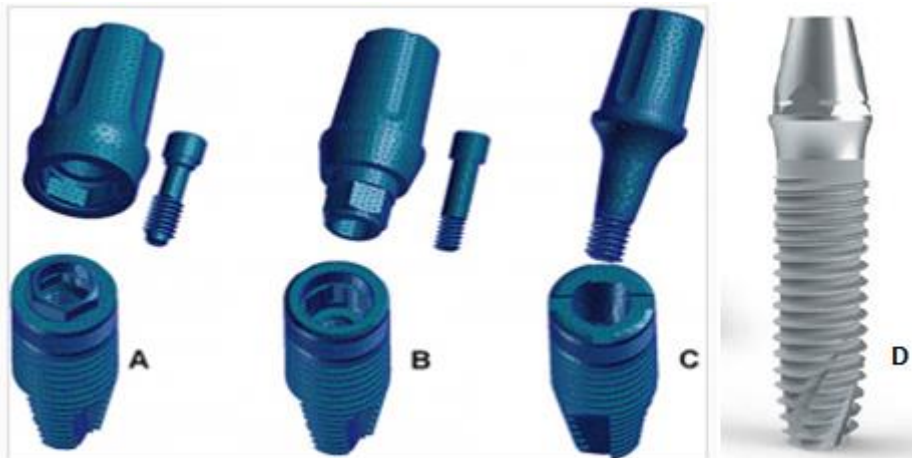
Figure 90 : Exemples de différents types de connectiques ²⁰⁰

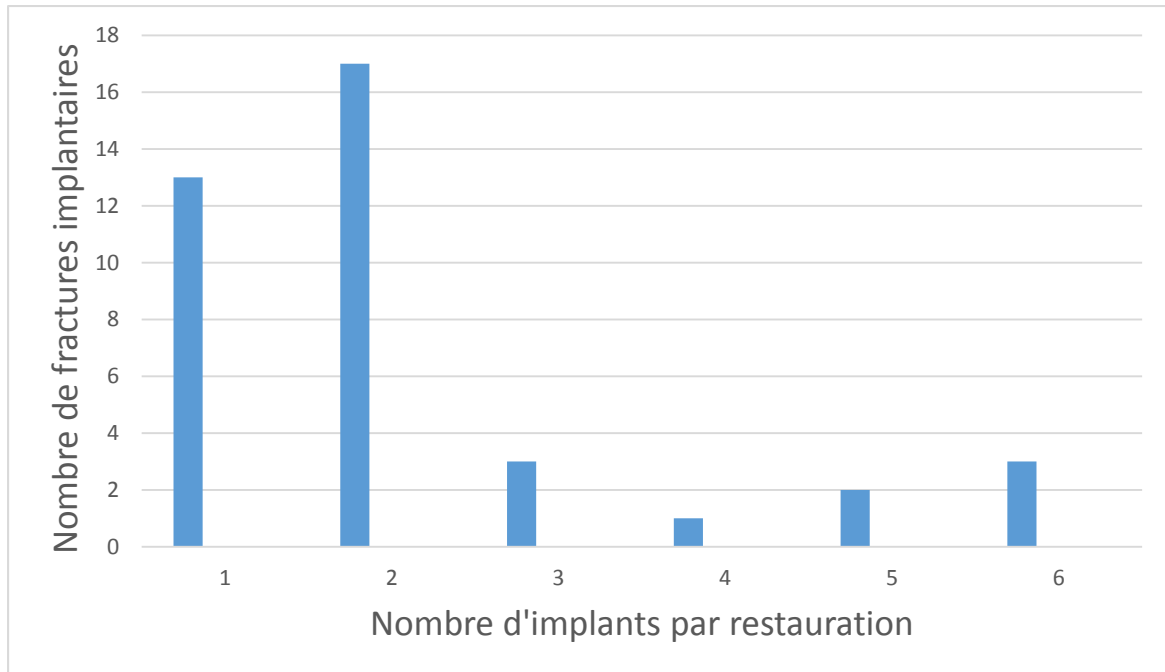
Figure 100 : Fractures d'implants selon le nombre d'implants par restauration²¹⁹

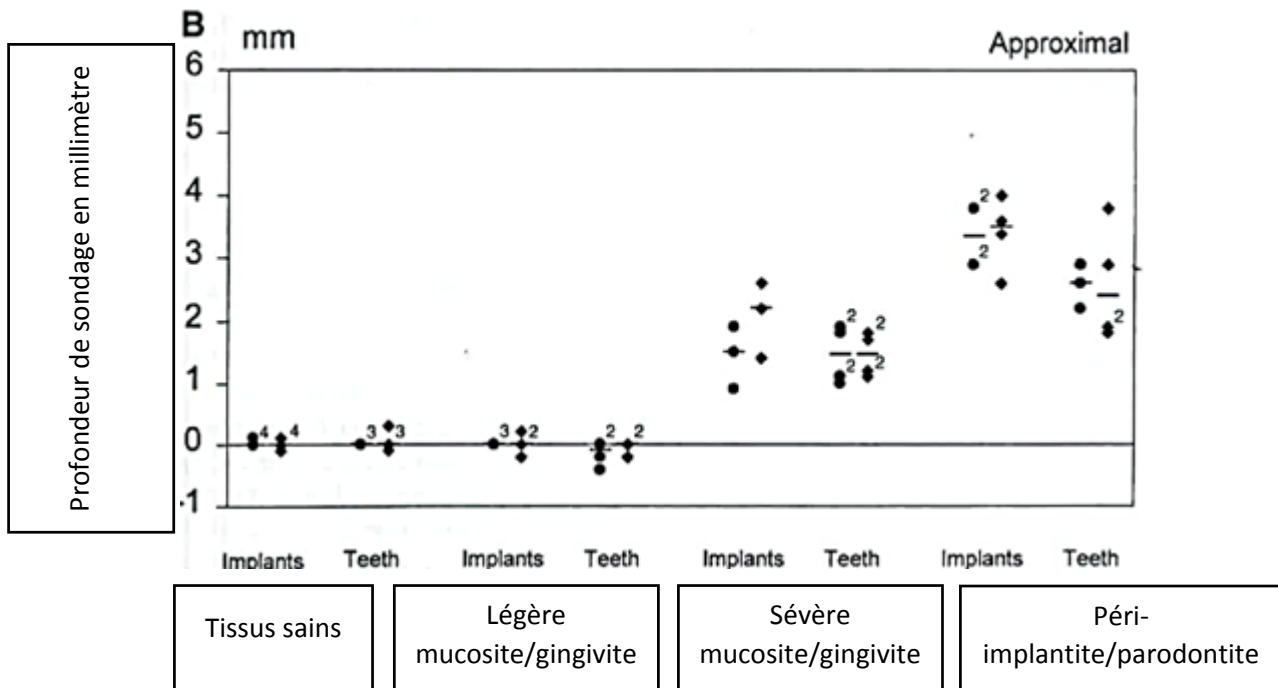
Figure 102 : Profondeur de sondage en fonction de l'état de santé parodontal péri-implantaire et péri-dentaire ²²⁴
