# Importance d'une approche client différenciée pour un bureau d'étude assembleur en environnement

MASTERE SPECIALISE EN GESTION, TRAITEMENT ET VALORISATION DES  
DECHETS INDUSTRIELS

## **Mémoire de Fin d'Etude**

SEMACO Environnement  
29 rue de commanderie  
54000 Nancy

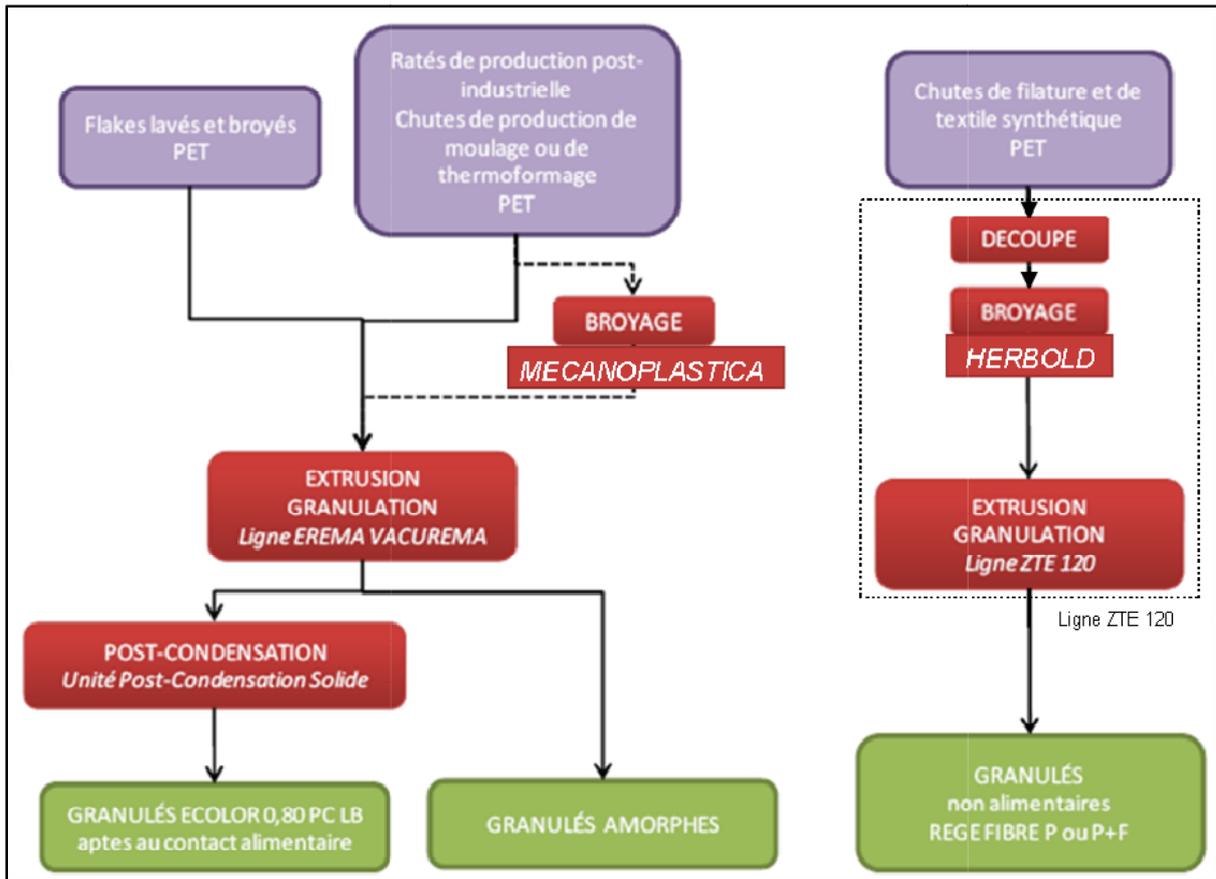
Figure 1 : Synoptique des activités de la société (source : document interne à la société)

Le synoptique des activités de la société est présenté à la figure 1.

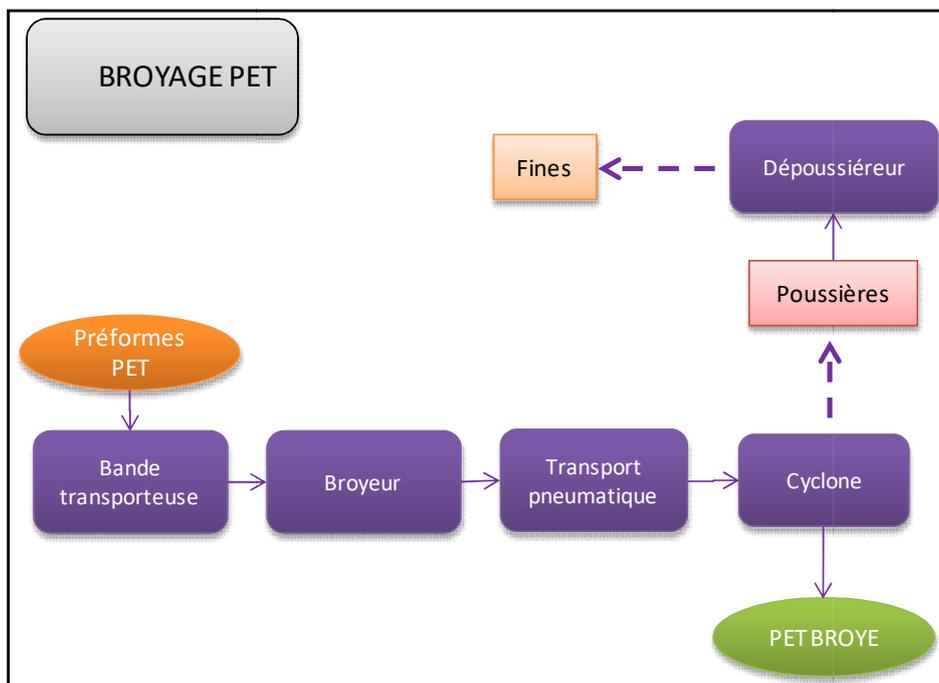
Figure 2 : Schéma du procédé de broyage MECANOPLASTICA

Les différents procédés (en rouge sur la figure 1) utilisés par l'exploitant sont décrits et illustrés à la figure 2.

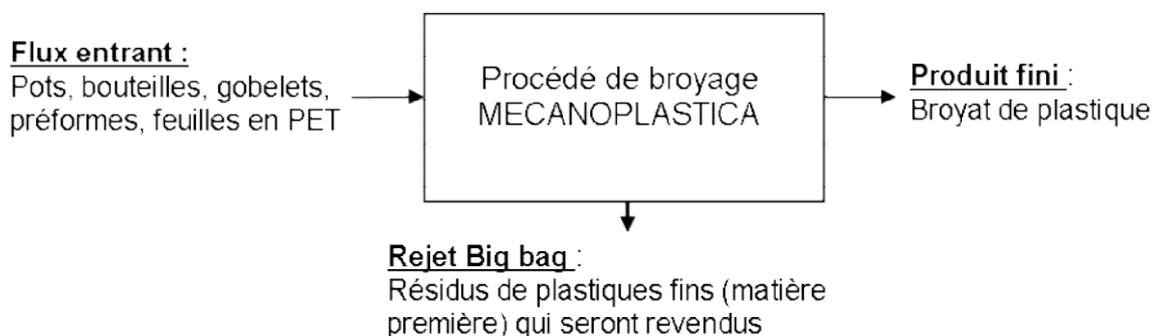
Figure 6 : Schéma simplifié du procédé de broyage MECANOPLASTICA avec les flux entrants et sortants (produit fini et rejets)

Les schémas ont été finalisés suite à plusieurs échanges avec l'exploitant afin d'y apporter les modifications et corrections nécessaires. La figure 6 montre un exemple de schéma.

A l'issue de la visite, il a été décidé de refaire des schémas simplifiés afin de pouvoir clairement identifier les flux entrants (produits) et sortants (produits et rejets). Pour identifier les points de rejets, des photographies ont été prises et ont été annotées.

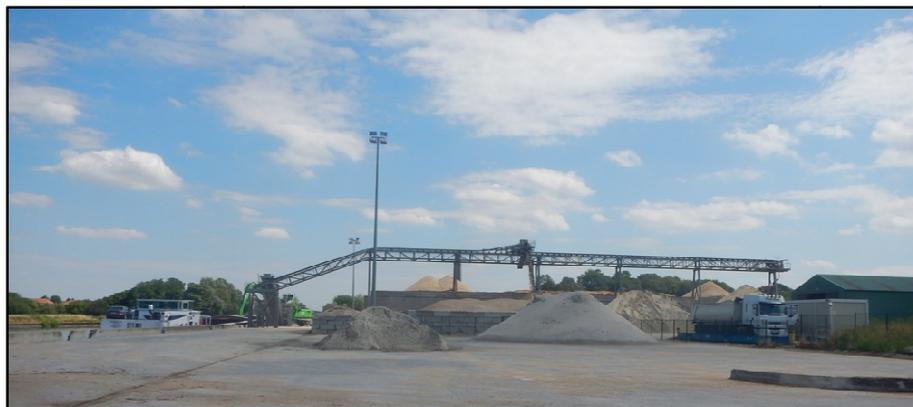
**Figure 8 : Photo de la plateforme de transit de sable racheté par le client**

Le client, étranger, de SEMACO Environnement a racheté en mai 2018, une plateforme d'exploitation de transit de sables non réglementée au titre des Installations Classées pour la Protection de l'Environnement (ICPE), car étant sous le seuil déclaratif (surface de stockage inférieure à 5000 m<sup>2</sup> pour la rubrique 2517).

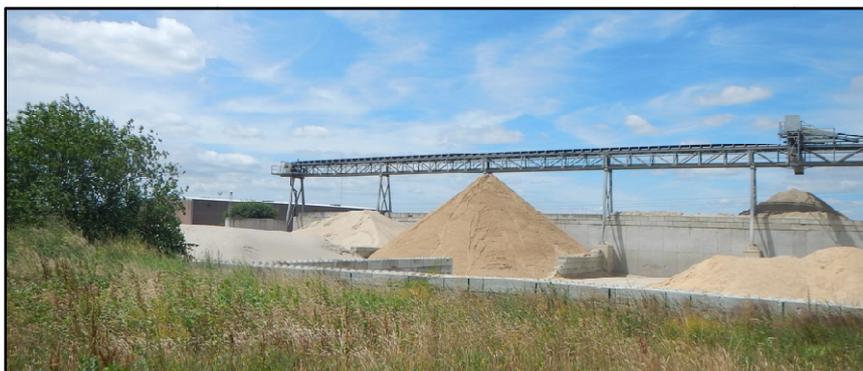
Figure 9 : Photo des alvéoles avec les différents stocks de sables et la bande transporteuse

Ceux-ci sont déjà calibrés et ne nécessitent aucun traitement physique ou chimique particulier pour être stockés sur la plateforme. La seule installation fixe du site est une bande transporteuse permettant de décharger les péniches jusqu'aux cellules de stockage.

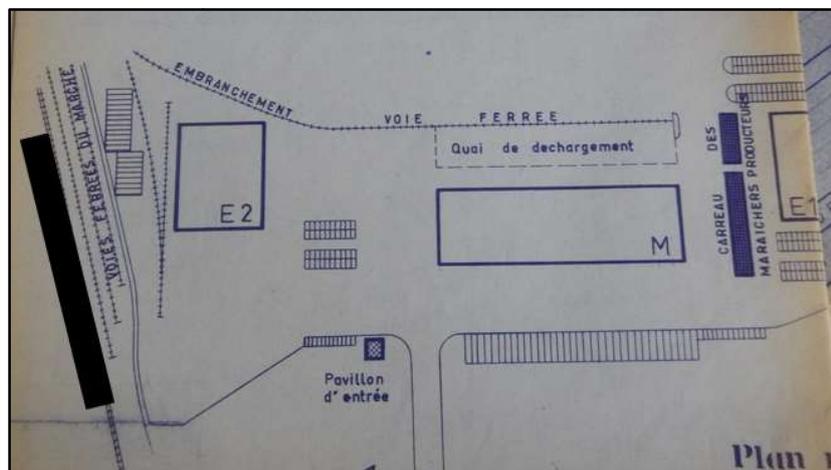
Figure 10 : Plan du site datant de 1973 (source : Archives départementales)

Le site se compose de trois entrepôts principaux :

- Entrepôt E2 : Bâtiment comprenant des locaux de tailles importantes et accueillant notamment des activités de réparation mécanique et de stockage ;
- Entrepôt E1 et bâtiment M : Bâtiments comprenant des boxes avec des activités plus restreintes (artisanales) et diverses (négoce, nettoyage, transport, etc.).

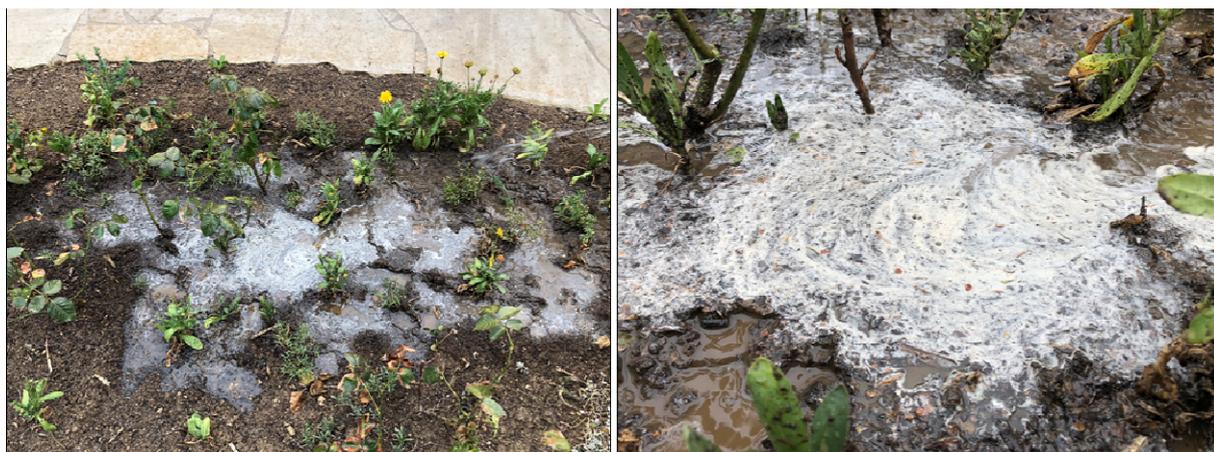
Figure 11 : Photo des eaux de ruissellement au droit d'un parterre de fleur dans le jardin de la cliente

La cliente ayant remarqué une coloration anormale des eaux de ruissellement lors des arrosages, nous avons procédé à un prélèvement de celles-ci. Pour ce faire, la propriétaire a arrosé une zone définie pour provoquer un ruissellement et permettre ainsi que l'on prélève directement un échantillon d'eau. Il a ensuite été conditionné dans une glacière et envoyé au laboratoire pour analyse.

Les résultats d'analyses mettent en évidence la présence de Glyphosate dans les eaux de ruissellement (0.36 µg/l d'acide aminométhylphosphonique (AMPA) principal produit de dégradation du Glyphosate). Cette concentration est supérieure à la limite de qualité des eaux destinées à la consommation humaine (0,1 µg/l) mais inférieure à celle des eaux brutes utilisées pour la production d'eau destinées à la consommation humaine (2 µg/l).
