Le CHU est-il accessible aux personnes déficientes visuelles ?

Mémoire de fin d'études d'Orthoptie

Le CHU de la Timone est-il accessible aux personnes déficientes visuelles ?

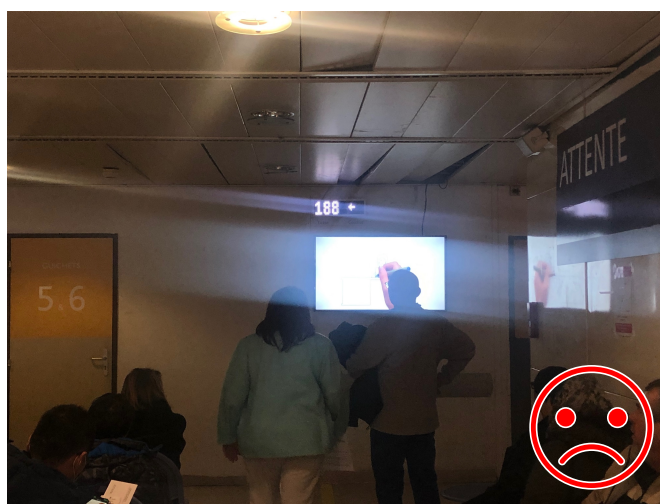
Figure 10 : Salle d'attente et appel au guichet

L'emplacement du panneau lumineux en hauteur n'est pas adapté car celui-ci devrait être placé dans la zone visuelle de proximité soit en dessous d'1 mètre 60. Les portes des guichets sont jaunes avec une écriture blanche mais le contraste est mauvais, seulement 16%.

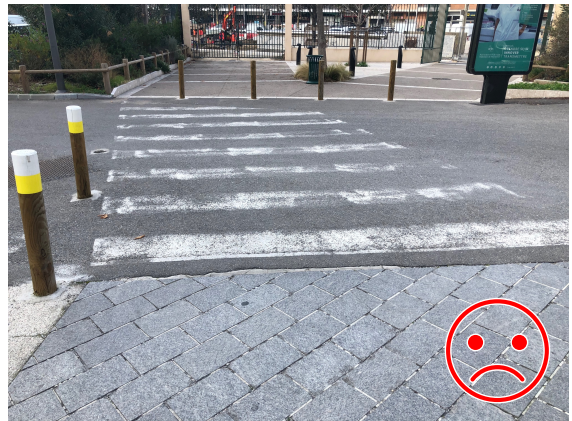
Figure 27 : Passage piéton vers la sortie

Les plots signalés en avant de l'image blancs et jaunes n'ont pas d'utilités et ce qu'ils signalent reste flou car aucun obstacle n'est présent. En revanche ceux en arrière-plan qui signalent la traversée piétonne ne sont pas balisés.

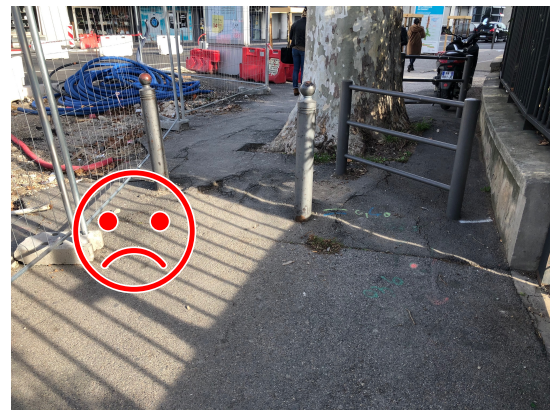
Figure 39 : Sol endommagé et signalisation sans contraste

Annexe Figure 39 : Plus loin, le problème persiste avec un manque de contraste et des obstacles sur la voie piétonne. Le sol est irrégulier et l'étroitesse entre les plots, l'arbre et le grillage rend le passage difficile. Cela peut amener à des chutes lors de la circulation des personnes déficientes visuelles.
