# Le CHU est-il accessible aux personnes déficientes visuelles ?

Mémoire de fin d'études d'Orthoptie

Le CHU de la Timone est-il accessible aux personnes déficientes visuelles ?

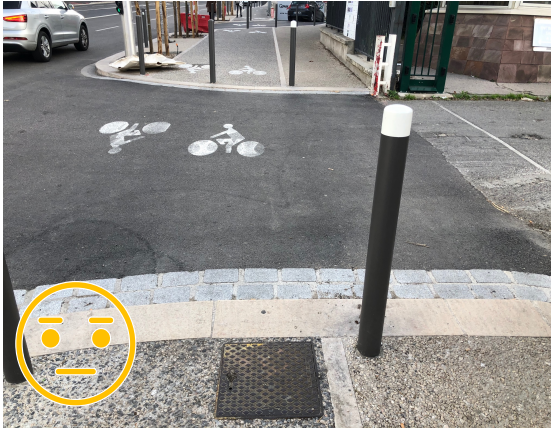
Figure 3 : Plots contrastés, absence de bandes podotactiles

Figure 3: Les plots de signalisation sont contrastés grâce à l'extrémité blanche. La difficulté ici est de retrouver une traversée de voie sans signalisation podotactile ni même de passage clouté. Tout le long du parcours il y a un dénivelé d'environ 2cm qui signale la voie vélo.

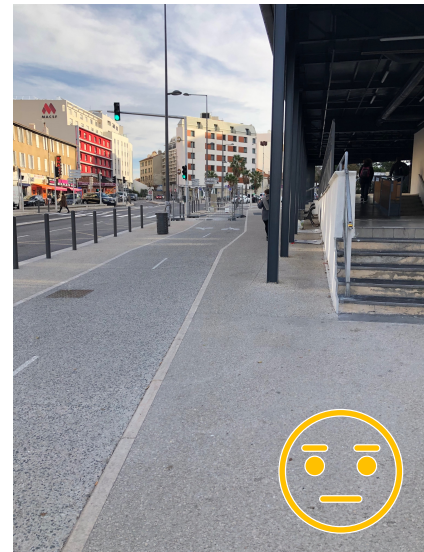
Figure 4 : Passage étroit entre la voie cyclable et l'armature du bâtiment

Figure 4 : Sur cette photo il faut relever l'é étroitesse du passage entre le parcours vélo et les colonnes métalliques qui soutiennent le bâtiment. A droite de la photo les escaliers ne sont pas bien contrastés et le revêtement vétuste n'est pas sécuritaire. Remarquez aussi l'absence de bande de vigilance en haut des marches d'escaliers.

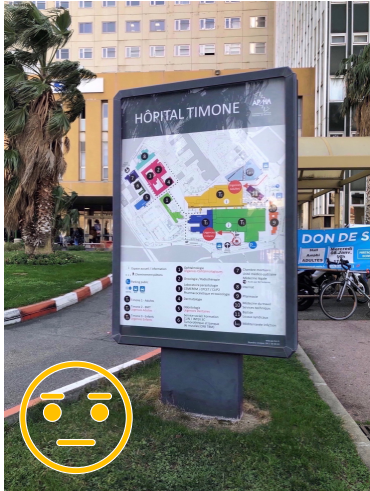
*Figure 5* : Panneau d'orientation

*Figure 5* : Une fois passées les portes de l'entrée de l'hôpital se trouve un panneau d'information. Celui-ci indique les différents bâtiments par couleurs ainsi que les numéros correspondant avec la légende en dessous.

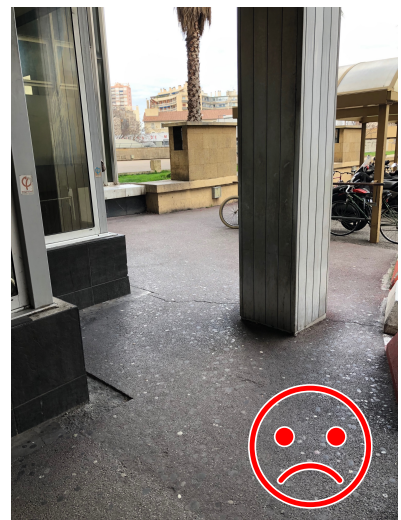
*Figure 6* : Préau d'entrée

*Figure 6* : Plus loin l'accès à l'entrée se fait par ce passage exigü entre les murs et la colonne. La difficulté principale pour une personne non voyante avec une canne est de comprendre le cheminement. La possibilité qui est laissée à la personne non voyante de passer entre le poteau et le mur l'emmène directement sur un obstacle face à elle. De plus le passage sous un préau donne lieu à un assombrissement de l'environnement. Sur le chemin retour la colonne peut être difficilement détectable par un malvoyant.

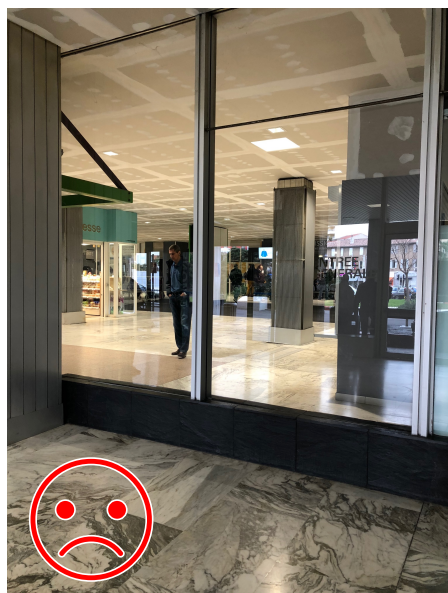
Figure 7 : Surface vitrée du sas d'entrée

Figure 7 : Dans le sas d'entrée, des baies vitrées se situent de part et d'autre des portes automatiques. Aucune vitrophanie ne vient signaler leur présence. L'arrêté du 20 avril 2017 précise que « toutes les parois vitrées situées sur des cheminements ou en bordure immédiate de ceux-ci doivent être repérables par des personnes de toutes tailles grâce à des éléments contrastés visuellement par rapport à l'environnement immédiat et visibles des deux côtés de la paroi » (5)

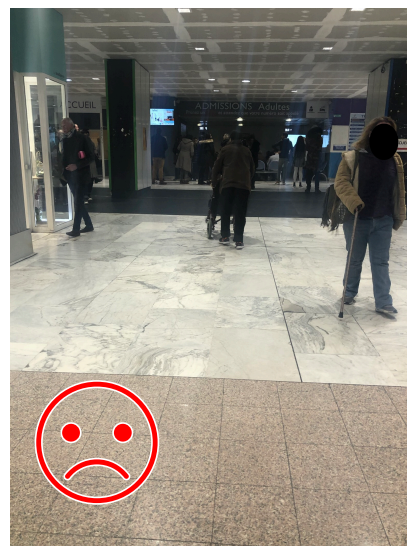
Figure 8 : Hall d'entrée

Figure 8 : Après les 2 portes d'entrées, les patients se retrouvent dans le hall principal du bâtiment 1 de l'hôpital.

En revanche l'écriture blanche sur fond gris obtient un contraste de 78% (le contraste sera en réalité plus élevé du fait que le gris utilisé est plus foncé que celui du tableau de contraste).

En dessous de l'indication « admission » une autre information peu visible en rouge sur gris signale la mention « ticket ». Le contraste est de seulement 32%, il est difficilement visible même pour une personne voyante. Les différentes couleurs présentes au sol peuvent perturber l'évolution du patient dans le parcours du hall.

Figure 8 : Selon l'arrêté du 20 avril 2017, « les revêtements des sols, murs et plafonds ne créent pas de gênes ».

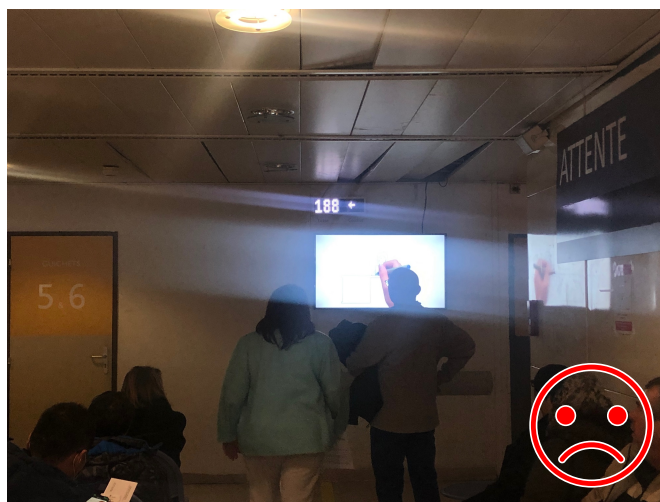
Figure 10 : Salle d'attente et appel au guichet

Figure 10 : Le lieu d'attente est indiqué par une écriture blanche sur grise avec un contraste de 79%. Cependant la salle d'attente est sombre par rapport au reste du hall d'entrée. Plusieurs lumières ne fonctionnent plus.

L'indication d'appel au guichet d'enregistrement se fait par les panneaux lumineux et la direction du guichet par les flèches à droite du chiffre. Aucun indicateur sonore précise le numéro appelé. Pourtant il semble qu'un dispositif sonore existe, il est repérable en haut à droite de la figure 10. Le panneau est trop petit pour être correctement détecté et la puissance de la lumière peut être gênante pour un photophobe.

L'emplacement du panneau lumineux en hauteur n'est pas adapté car celui-ci devrait être placé dans la zone visuelle de proximité soit en dessous d'1 mètre 60. Les portes des guichets sont jaunes avec une écriture blanche mais le contraste est mauvais, seulement 16%.

Sur la *figure 10* vue précédemment, la salle d'attente est très sombre alors que le hall d'entrée la jouxtant est lumineux, bien éclairé, rendant la transition brutale.

*Figure 10* : Le contraste de l'écriture sur les portes de la salle d'attente est à changer avec un minimum à 70%.

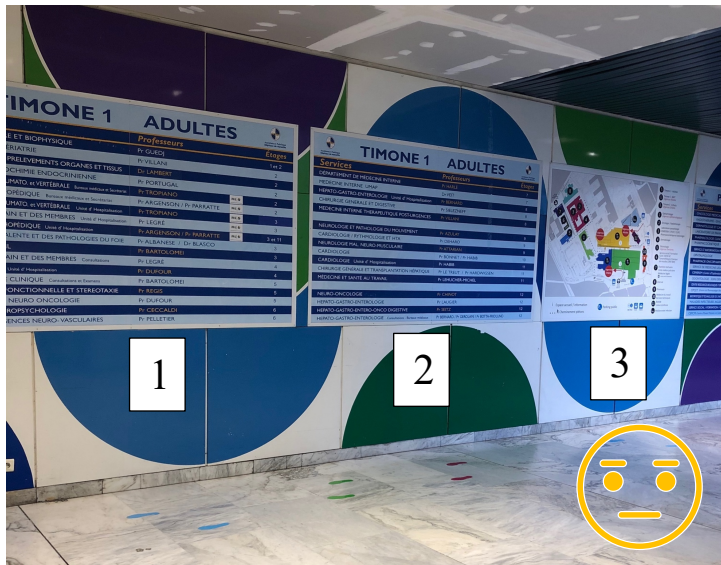
Figure 11 : Panneaux d'informations hall d'entrée

Figure 11: Les panneaux d'indications des différents services sont placés à droite de l'accueil et de la salle d'attente.

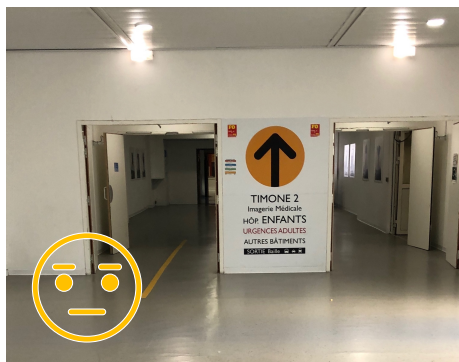
*Figure 13 : Couloir entre deux bâtiments*

*Figure 13* : Dans ce couloir, un très grand panneau d'indication se situe entre 2 portes de bonne largeur. Le panneau est blanc sur un mur beige donc un contraste de 28% seulement et pour rappel « La couleur du panneau doit permettre un contraste d'au moins 70% avec l'environnement immédiat. » (11)

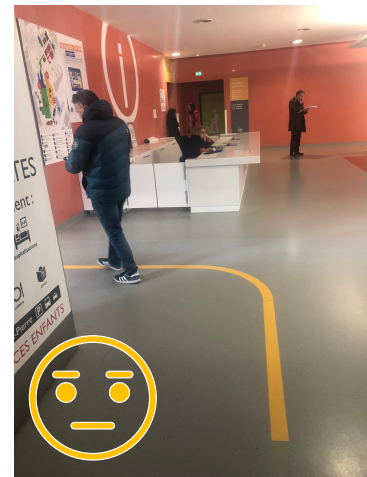
*Figure 14 :* Hall d'accueil Timone 2

D'abord le point d'accueil, visible, blanc sur mur orange et sol gris se différencie bien. Le pictogramme d'information au-dessus est repérable, grand et compréhensible par tous. Une personne se trouve à l'accueil pour d'éventuels renseignements ainsi qu'un panneau indiquant les différents bâtiments, idem aux deux autres (figure 16 et 24), avec la même légende et le même code couleur. Le panneau ainsi que le pictogramme sont blancs sur mur orange, ce qui contraste à 60%.

En arrière-plan de l'image, sont présents des panneaux d'informations jaunes sur mur orange (52% de contraste) et gris sur mur orange (44%). Les écritures sur le panneau sont blanches, donc sur panneau jaune le contraste est de 16% et sur le panneau gris de 78%. Pour rappel la norme de contraste doit être de 70% minimum.

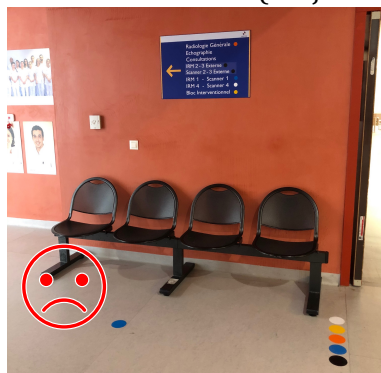
*Figure 15 :* Panneau d'orientation couloir Timone 2

*Figure 15 :* Dans le cadre de l'accessibilité les panneaux doivent pouvoir être approchés jusqu'à 5 cm par l'utilisateur déficient visuel. Ici ce n'est pas le cas, les sièges bloquent l'accès à l'information.

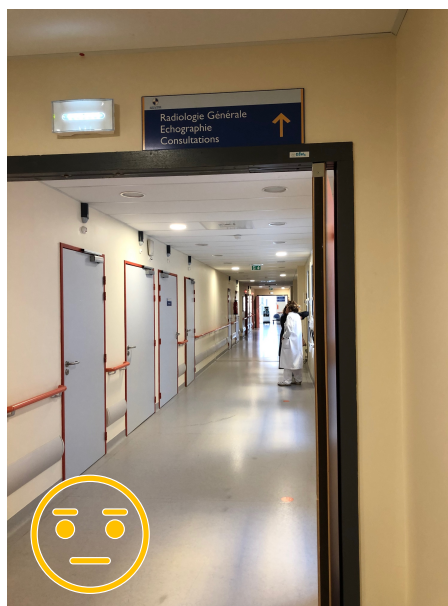
*Figure 16* : Couloir Timone

En avant de la photo se trouve un panneau d'indication. Les contrastes de celui-ci sont aux normes recommandées par l'UNAPEI mais il est placé trop en hauteur et les écritures sont trop petites pour être perçues par un usager déficient visuel. Mal éclairé sa lecture est difficile.

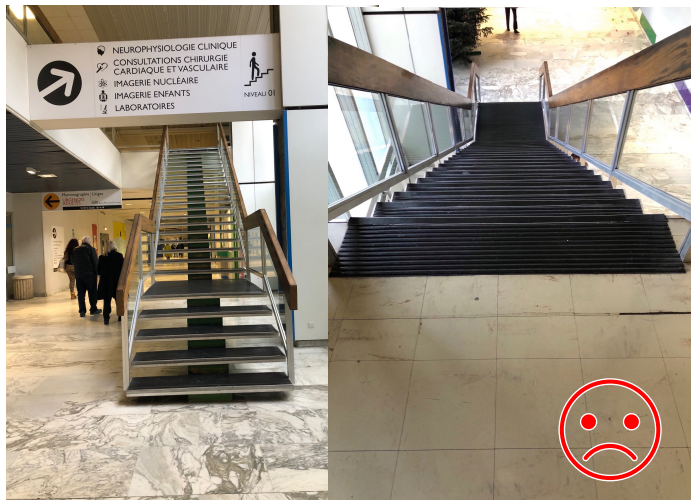
Figure 17 : Escalier type « claire voie »

Figure 17 : Il est important d'avoir un bon repérage des escaliers pour assurer la sécurité d'usage. Cela va se traduire par une contremarche visuellement contrastée au niveau de la première et la dernière marche. De plus il est important qu'une bande d'éveil soit placée à 50 centimètres de la première marche à descendre avec contraste visuel et tactile. Ici ce n'est pas le cas, aucune bande podotactile n'est présente. Il doit y avoir la présence de mains courantes continues, rigides et différenciées visuellement des deux côtés de la paroi.

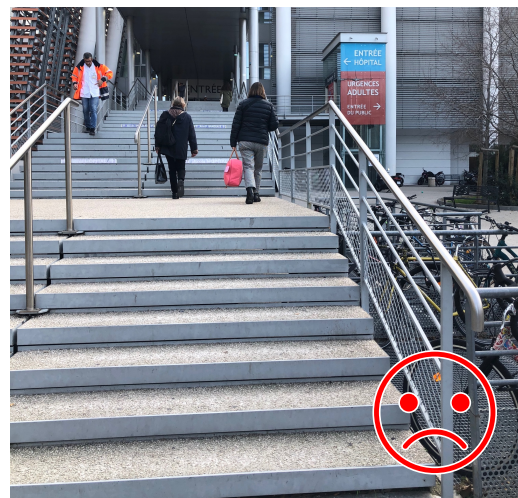
Figure 18 : Escalier extérieur

*Figure 18* : Les escaliers extérieurs (ceux empruntés à la sortie du parcours) sont tout aussi mal signalisés. Les contremarches ne sont pas visuellement contrastées par rapport aux autres. Les mains courantes sont présentes mais leur contraste avec l'environnement immédiat est trop faible.

Aucune bande d'éveil n'est mise en place alors que 4 paliers sont présents dans ces escaliers.

Des écriteaux signalent « accès hôpital » sur certaines contremarches. Mais ceux-ci n'ayant pas supportés les conditions météorologiques sont désormais quasiment effacés et rendent l'indication invisible pour un déficient visuel.

*Figure 18* : Trois choix sont possible pour la descente : mettre les nez de marche en deux tons pour un meilleur repérage ; peindre une marche sur deux dans un autre coloris ; signaler par une couleur adaptée aux personnes déficientes visuelles la première et la dernière marche. Pour la montée, différencier la première et dernière contremarche par une signalisation de couleur différente. Pour le déplacement de nuit, installer des veilleuses sur les marches et des lampadaires de part et d'autre car actuellement rien ne les signale ni ne les éclaire.  
Ces éléments se rapportent aux points de synthèses vus dans la circulation intérieure verticale : contraste des marches extérieurs, éclairage extérieur des escaliers.

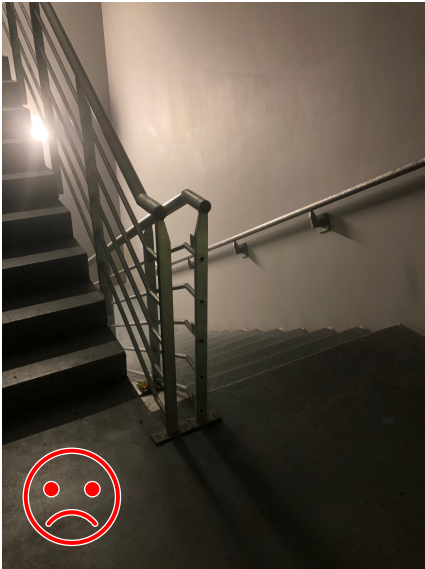
Figure 19 : Escalier menant aux étages de l'hôpital

Figure 19 : Les escaliers qui permettent d'accéder aux étages supérieurs révèlent plusieurs problèmes. Tout d'abord aucune bande d'éveil n'est posée avant la première marche descendante. Normalement une bande podotactile est appliquée 50 centimètres avant cette première marche. Ensuite les contremarches ne sont pas signalisées. La première et la dernière contremarche doivent être contrastées par rapport aux autres. Les mains courantes doivent être contrastées, rigides et présentent des deux côtés de l'escalier. Ici le contraste est de 0% puisque les mains courantes sont grises et le mur aussi. Un gros problème au niveau de l'éclairage se fait ressentir. Les escaliers sont très sombres et ne conviennent pas aux personnes déficientes visuelles. La lumière accrochée au mur en face de la porte est trop éblouissante et gênante pour ces patients.

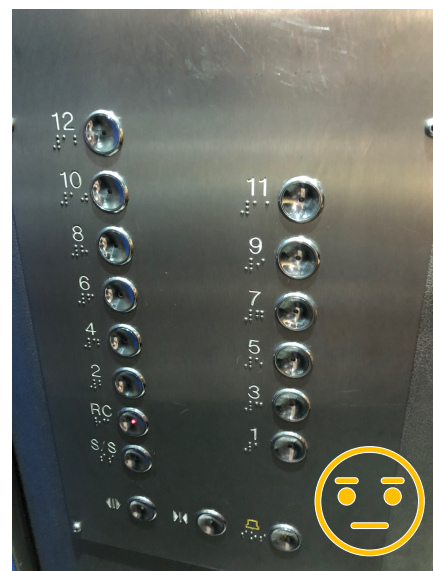
Figure 20 : Tableau de commande

Figure 20 : Aussi d'après la confédération française pour la promotion sociale des aveugles et amblyopes (CFPSAA) « les touches de commandes doivent être de couleur contrasté par rapport à leur support ». Ce n'est toujours pas le cas ici, les boutons sont gris, sur un support gris et seul un petit point rouge lumineux indique les étages choisis.

« Le tableau de commande doit être bien éclairé » c'est ce que dit l'APHP. Celui-ci est éclairé mais pas suffisamment pour être perçue par un malvoyant. Le problème d'un éclairage plus puissant sur ce revêtement pourrait créer une réflexion gênante pour le patient. Les chiffres sont bien contrastés (78%) et une écriture braille accompagne ceux-ci.

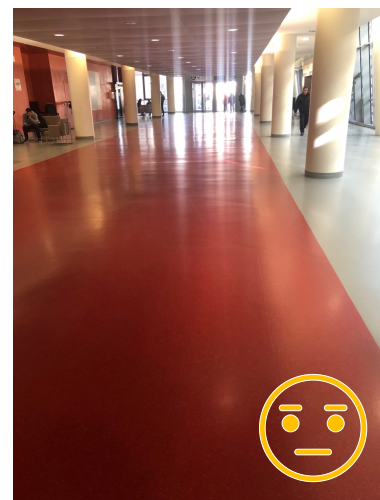
Figure 22 : Hall Timone 2

Figure 22 : Dans le hall d'entrée du bâtiment 2 de la Timone, le sol utilisé n'est pas adapté, trop brillant, il réfléchit trop la lumière, notamment la lumière naturelle.

- Trop de revêtements différents
- Brillance du sol
- Manque de contraste des colonnes

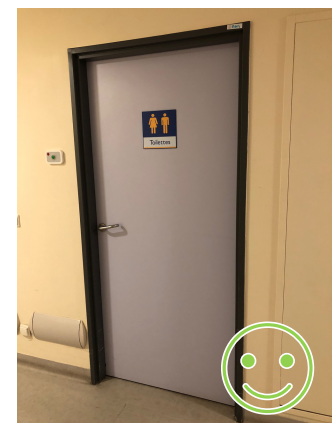
*Figure 24* : Porte des toilettes couloir Timone 2

Le pictogramme utilisé est correct et répond aux normes. Le texte « Toilettes » vient compléter le pictogramme. Le panneau utilisé est contrasté avec la porte et le pictogramme jaune sur bleu est bien visible (79%).

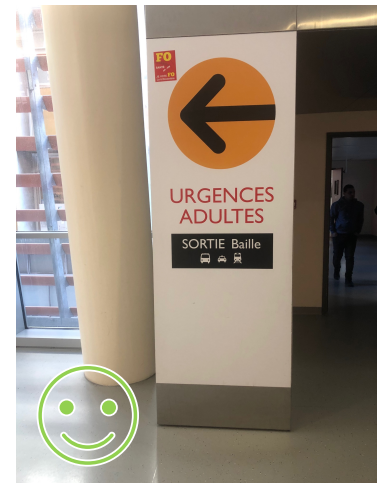
*Figure 25* : Signalisation de sortie

*Figure 25* : La sortie est signalée par un encadré noir sur fond blanc, le contraste est maximal à 91%. L'écriture blanche sur fond noir est la plus adaptée aux patients déficients visuels. Des pictogrammes accompagnent la signalisation de sortie en indiquant le réseau de bus et métro ainsi que les taxis. Sur ce panneau l'écriture est suffisamment grande pour être lue et a une hauteur idéale de lecture.

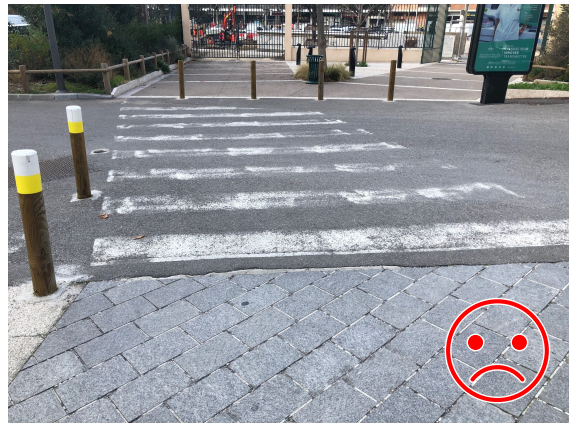
*Figure 27* : Passage piéton vers la sortie

Les plots signalés en avant de l'image blancs et jaunes n'ont pas d'utilités et ce qu'ils signalent reste flou car aucun obstacle n'est présent. En revanche ceux en arrière-plan qui signalent la traversée piétonne ne sont pas balisés.

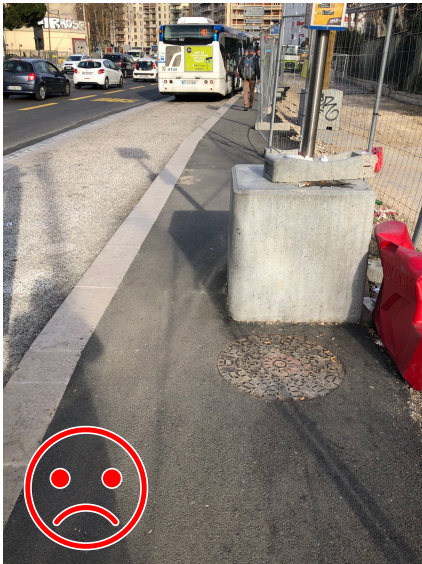
Figure 36 : Obstacle sur le cheminement extérieur

Annexe Figure 36 : Tout le long du parcours des plots en bétons signalisent les arrêts de bus. Le parcours est bordé par le même grillage peu visible qui ne contraste pas avec le fond. Il n'y a aucune bande de guidage qui permet aux déficients visuels de se rendre à l'hôpital.

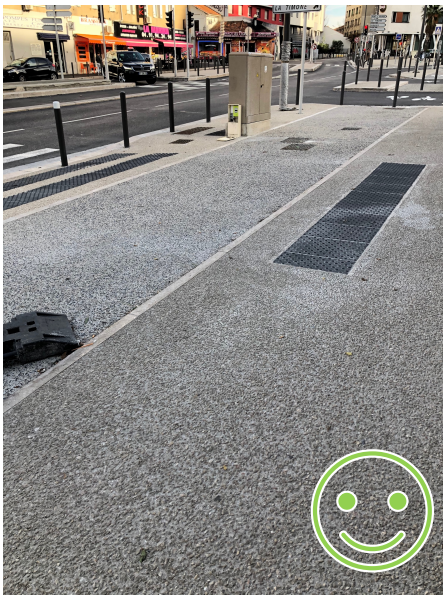
Figure 41 : Bandes podotactiles signalant la traversé de la voie cyclable

Annexe Figure 41 : La bande podotactile est bien présente pour signaler le passage de la voie vélo. Le repérage de la voie vélo avec une canne blanche se fait tout au long du parcours grâce au dévers de 2cm entre le trottoir et la piste. L'absence de bande de guidage, aux abords proches de l'hôpital malgré les travaux terminés, montre un manque d'accessibilité pour les patients déficients visuels.

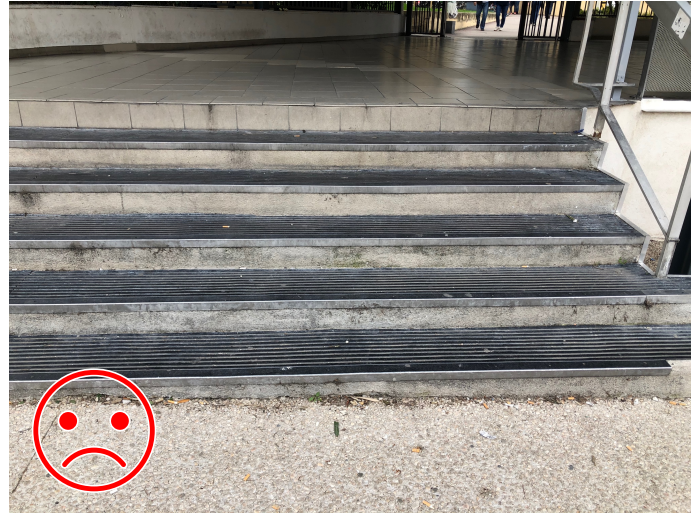
Figure 42 : Escalier menant à l'hôpital

*Annexe Figure 42* : Pour se rendre au bâtiment 1 du CHU, le patient passe par les escaliers. Il y a bien des bandes antidérapantes sur les nez de marche. Le contraste entre les marches et le sol dépasse 70%.

Cependant en haut des marches l'absence d'une bande podotactile n'indique pas l'escalier et cela peut être dangereux et causer une chute potentielle chez une personne déficiente visuelle. Il n'y a pas de main courante de part et d'autre de l'escalier.

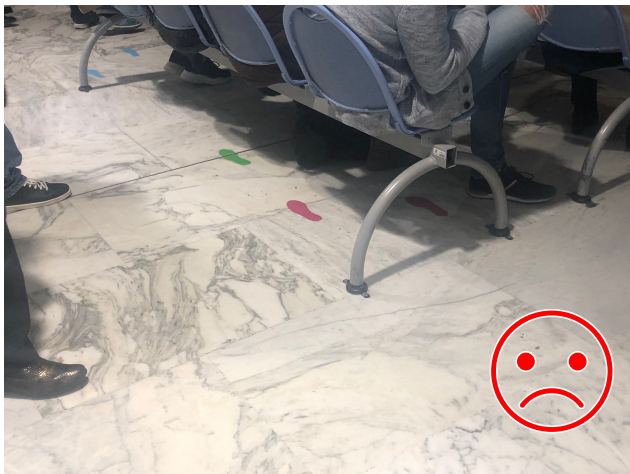
Figure 45 : Cheminement intérieur vers l'accueil

*Annexe Figure 45* : Ici les pas de couleurs sont de nouveaux présents. Ils sont censés montrer un parcours pour rejoindre probablement un bâtiment ou un service (comme vu précédemment rien n'indique ce que représente ces pas). Les fauteuils de la salle d'enregistrement positionnés sur le passage posent problème. En l'état, cette implantation n'est pas adaptée pour le repérage clair des éléments de direction puisqu'elle gêne le cheminement.

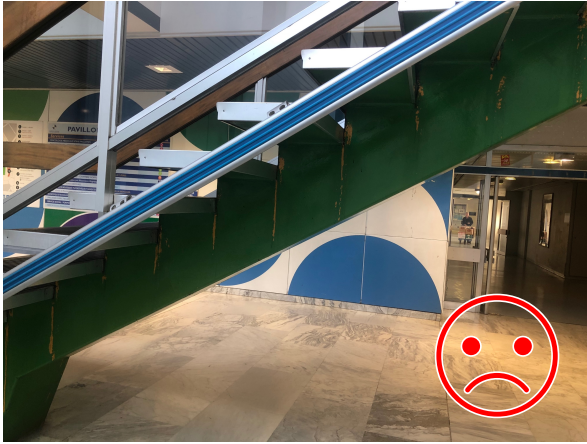
Figure 46 : Protection sous les escaliers

*Annexe Figure 46* : « Lorsqu'un escalier est situé dans un espace de circulation, la partie située en dessous de 2,20 mètres si elle n'est pas fermée, est visuellement contrastée, comporte un rappel tactile situé dans la zone de balayage d'une canne blanche et est réalisée de manière à prévenir les dangers de chocs pour des personnes aveugles ou malvoyantes » (5)

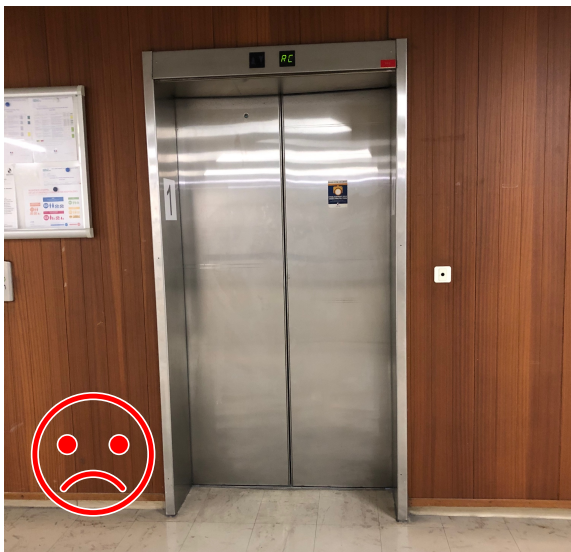
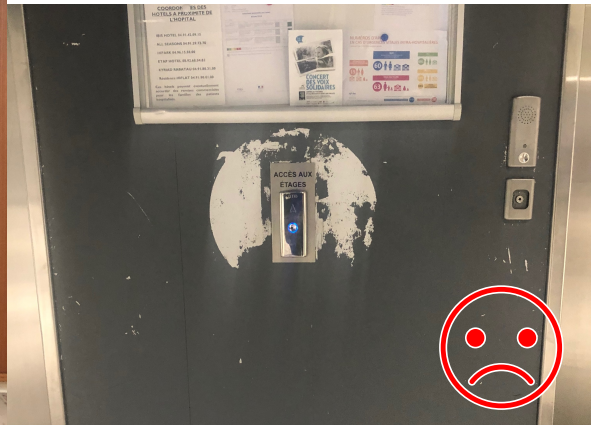
Figure 47 : Extérieur des ascenseurs

Annexe Figure 47 : D'après la norme NFEN 81-70 appelée « accessibilité aux ascenseurs pour toutes les personnes y compris les personnes avec handicap », les commandes intérieures et extérieures doivent être facilement repérables et faciles d'utilisation. Le bouton d'appel n'est pas aisément repérable et aucune indication en braille indique ce qu'il représente. Un seul bouton d'appel pour deux voire trois ascenseurs parfois, mais rien ne signifie à l'utilisateur quel ascenseur vient d'être appelé. Seules les indications digitales en haut des ascenseurs indiquent celui qui arrive. Cependant l'indication est très en hauteur et trop petite pour être distinguée par un malvoyant.

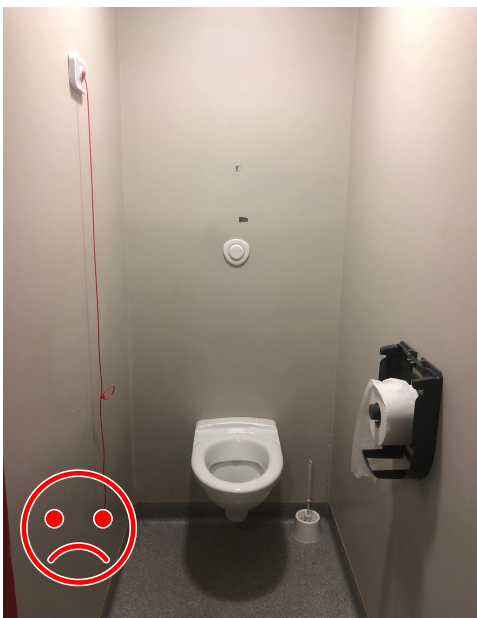
Figure 48 : Toilettes Timone 2

*Annexe Figure 48* : Les murs des toilettes et le sol sont de couleur grise. Le contraste engendré entre ces deux couleurs est de 0% ce qui diminue la perception de dimension de la pièce pour une personne malvoyante. Le contraste entre le sol et les murs est insuffisant. Les toilettes blanches sur le mur gris sont visibles, le contraste est de 78%. Le bouton poussoir est aussi blanc ce qui permet aux patients de facilement le repérer. L'analyse des sanitaires n'a pas permis d'analyser des toilettes dédiées aux personnes handicapées car aucune indication à ce propos n'as permis d'en trouver.

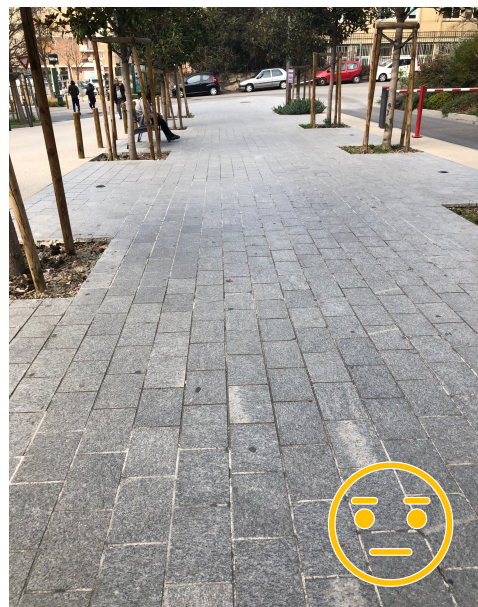
Figure 48 : Sortie vers Metro Timone

*Annexe Figure 48* : La sortie se fait par ce passage en pavé qui emmène au métro Timone et vers le boulevard Baille.
