## Suivis environnementaux post-effacement du barrage de Pont-Sal (Plougoumelen, Morbihan) : organisation et premier bilan

## MÉMOIRE DE FIN D'ÉTUDES

# SUIVIS ENVIRONNEMENTAUX POST-EFFACEMENT DU BARRAGE DE PONT-SAL (PLOGOUMELLEN, MORBIHAN) ORGANISATION ET PREMIER BILAN

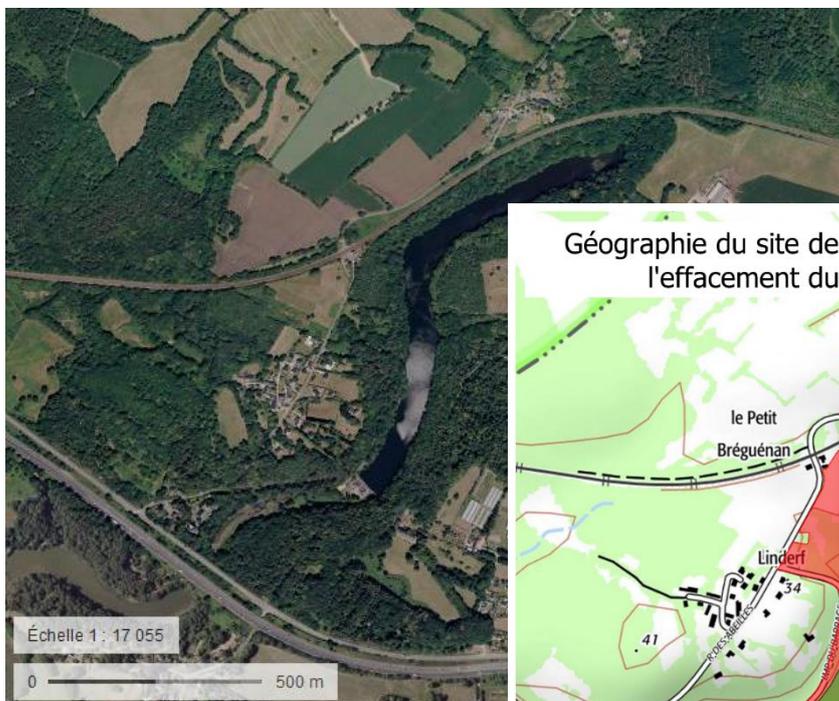
Figure 3 : Photographie aérienne de la retenue avant effacement du barrage (2016) (source Géoportail)

Le site de Pont-Sal se situe sur la commune de Plougoumen à 18km à l'aval de la source du Sal et correspond à une portion encaissée du cours d'eau. Un barrage ainsi qu'une usine de traitement ont été construits en 1960 et détruits en 2017 (voir Figure 3), sur la portion du cours d'eau située entre la route N165 et la voie ferrée Vannes-Auray (voir Figure 4).

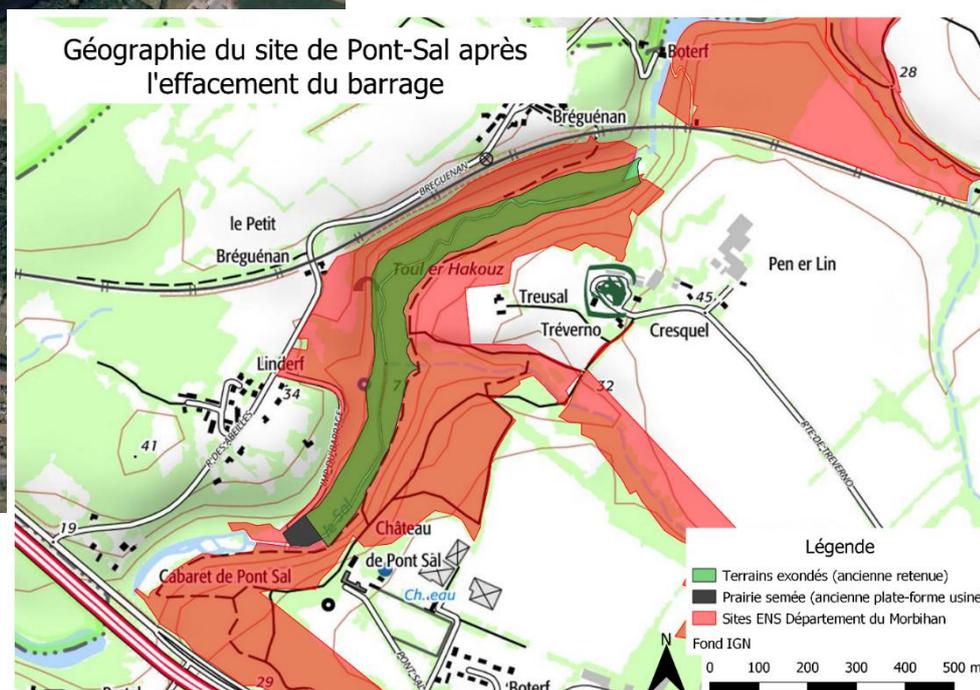
Figure 4 : Géographie du site de Pont-Sal après l'effacement du barrage (Réalisation : Céleste Lottigier)

Un Espace Naturel Sensible (ENS) (33,5 ha) du Département du Morbihan entourait la retenue (voir Figure 4). A sa suppression, les terrains exondés et la prairie semée à l'emplacement de l'usine (voir Figure 4) ont été intégrés à cet ENS<sup>3</sup>. Le site de Pont-Sal est par ailleurs dans le périmètre de la zone Natura 2000 du Golfe du Morbihan (SCE, 2017b).

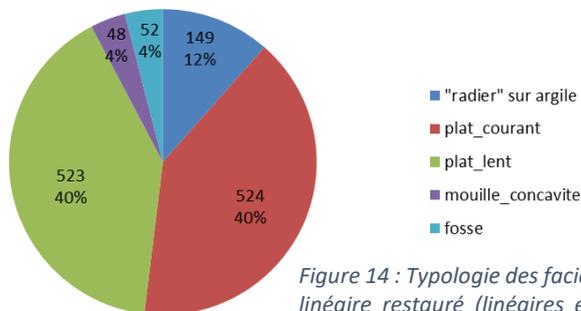
Figure 14 : Typologie des faciès recensés sur le linéaire restauré (linéaires étudiés en juillet 2018) (source : note technique OFB 2019)

La Figure 14 illustre que les faciès d'écoulement semblent encore assez homogènes dans la retenue (Hubert et al., 2019) relevant environ à 50% de faciès d'écoulement lenticques. La présence de radiers avec une granulométrie est encore insuffisante, et la blocométrie de taille importante est faible dans le linéaire restauré (au contraire des stations aval

Des bosses argileuses (appelées « **knickpoint** »\*) de rupture de pente qui reculent vers l'amont ont été mises en évidence par l'OFB lors de la réalisation du profil en long de 2018 (voir Figure 14). En 2020 un knickpoint a pu être observé (Voir Figure 15 et photographie 7 en annexe L). Ces knickpoint sont signes d'une érosion régressive dans la retenue, le cours d'eau cherchant à retrouver son profil d'équilibre en creusant son lit dans les couches d'accumulation sédimentaire qui ont rehaussé le niveau du fond de vallée en présence de la retenue. Une fosse d'affouillement se creuse à l'aval immédiat d'un knickpoint,

par l'accélération de l'eau sur le substrat lisse, et des trous peuvent aussi se creuser dans ce knickpoint. S'ils se rejoignent entre l'amont et l'aval du radier par érosion, cela peut créer une gorge à la place du et donc un passage profond et peu large pour le cours d'eau (voir photographie 7 en annexe L). Le risque est que le cours d'eau, incisé, soit déconnecté de sa zone d'expansion de crue (lit majeur) à une fréquence trop élevée pour que les habitats naturels qui s'y développent aient des conditions hydriques favorables à leur maintien. Aucune granulométrie n'a pu être détectée dans le fond du cours d'eau actuel (Hubert et al., 2019).

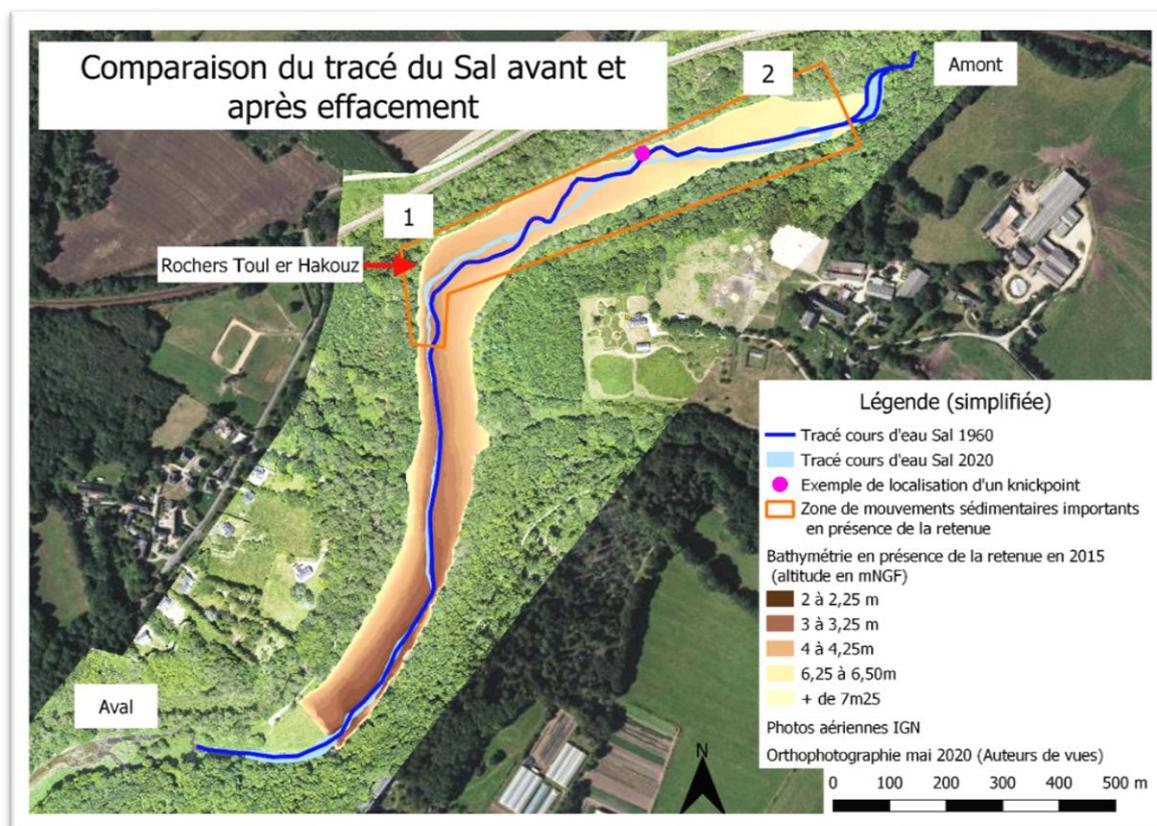
Figure 15 : Localisation du lit mineur du Sal avant et après effacement, ainsi que la bathymétrie (Réalisation : Céleste Lottigier)

L'analyse de la carte en Figure 15 montre que le cours d'eau a retrouvé son lit de 1952 (avant retenue) sur environ 50% du linéaire de l'ancienne retenue. Les zones où il n'a pas retrouvé son lit se situent majoritairement en amont des rochers Toul er Hakouz, ce qui correspond également à la zone où les mouvements sédimentaires étaient importants en présence de la retenue, au niveau du cône d'atterrissement des sédiments transportés par le Sal. Ces sédiments ont pu s'accumuler entre les

A noter que le lit de 1952 n'est pas nécessairement le lit « naturel » du Sal. En effet dans la partie aval de la retenue, ce tracé est très linéaire et présente peu de méandres. La question se pose de savoir s'il y a eu des travaux hydrauliques sur ce cours d'eau par le passé. Cette incertitude sur l'état de référence lors d'une restauration est par ailleurs documentée (Morandi & Piégay, 2017).

Le cours d'eau a retrouvé le lit de 1952 sur une grande partie de son linéaire en s'incisant dans les couches sédimentaires accumulées en présence de la retenue. Néanmoins par endroits il s'est probablement incisé à côté du lit de 1952, suite au comblement de son ancien chenal à certains endroits en présence de la retenue. Les faciès d'écoulement sont homogènes, mais moins lenticulaires qu'en présence de la retenue, et peu de granulométrie de taille importante est présente dans la portion restaurée. Il semblerait que des processus d'érosion latérale apparaissent.

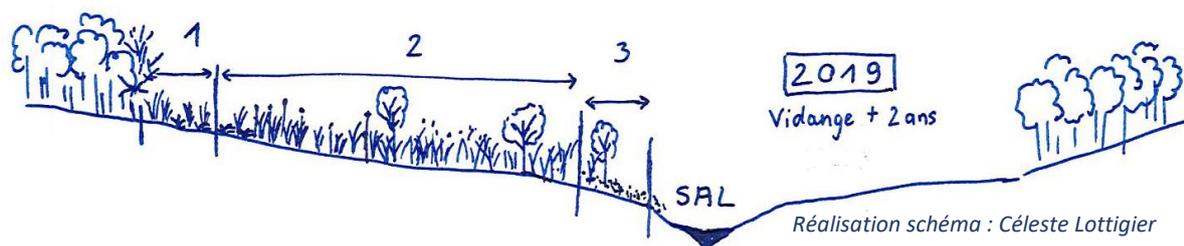
Figure 18 : Transect type du centre du fond de vallée en 2019

Les observations de 2019 (voir la Figure 18 ci-dessous) de C. Blond confirment les évolutions observées en 2018. Entre 2017 et 2019, les joncs se sont développés et forment, avec d’autres plantes, une mégaphorbiaie qui domine en 2019 le fond de vallée (2). Cette mégaphorbiaie a supplanté les communautés annuelles (à Renouée poivre d’eau et bident tripartite par exemple) qui dominaient en

2017 après effacement. Deux types de mégaphorbiaie se rencontrent sur le site, soit dominée par le jonc épars, soit par l'ortie dioïque (plutôt à l'amont dans l'ancienne retenue). Autour de cet habitat dominant le fond de vallée, d'autres habitats sont présents en 2019. Une prairie mésophile a été semée et se retrouve sur l'ancienne plateforme de l'usine, au niveau de l'ancien barrage (non représentée sur le schéma 3). Une cariçaie à laîche paniculée subsiste par endroits sur les anciennes rives de l'étang (1). Etant déconnectée du cours d'eau en haut des berges, cette cariçaie se déplace vers le cours d'eau. Un fourré à genêts à balais s'est également étendu en rive gauche en haut de la berge (1). Le long du cours d'eau en 2019, on retrouve encore une bande plus ou moins large de végétation annuelle à Renouée poivre d'eau (3) comme signalé les années précédentes, ainsi que la présence d'aulnes et de saules qui continuent à se développer et pourraient constituer une ripisylve. Ponctuellement ces aulnes et saules sont présents dans la mégaphorbiaie. Enfin, à l'aval de l'ancien barrage, les roselières à Baldingère et à Roseau se sont maintenues après effacement (non représentées sur le schéma 3) (Blond & Blanchard, 2019).

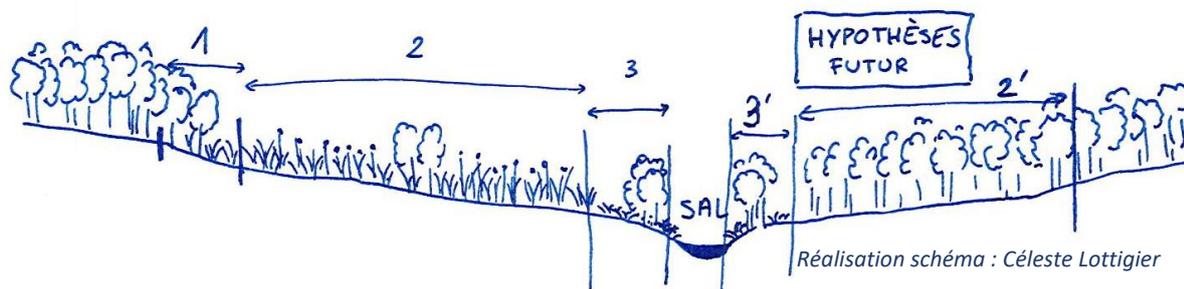
Figure 19 : Illustration de deux des évolutions possibles du fond de vallée

Le schéma 4 (voir ci-dessous Figure 19) représente deux évolutions possibles du fond de vallée : en rive droite (sur la gauche du schéma) est représenté un scénario où la mégaphorbiaie (2) maintient un blocage de la strate arborée, et en rive gauche (2') un scénario où n'y a pas ce blocage et où les arbres se développent sur le fond de retenue. La constitution d'une ripisylve est également une évolution possible (3), au vu de l'installation d'aulnes et saules dans la vallée et le long du cours d'eau. Enfin le développement d'arbres en continuité du bois existant (1) est également possible, au vu du développement des fourrés dans cette zone.
