Suivis environnementaux post-effacement du barrage de Pont-Sal (Plougoumelen, Morbihan) : organisation et premier bilan

MÉMOIRE DE FIN D'ÉTUDES

Spécialité : Eau – Sols – Environnement

Organisme d'accueil : Département du Morbihan

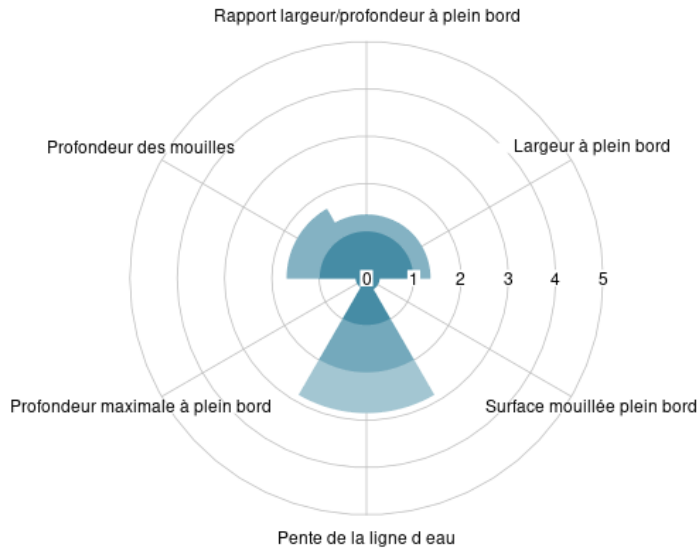
IMG Aval du
barrage
2017

L'annexe M montre les graphiques obtenus pour l'indicateur morphologique global issus de la plateforme en ligne IED (voir annexe M). Plus la surface bleue augmente depuis le centre, plus l'écart aux modèles locaux de cours d'eau peu anthropisés augmente. L'écart de surface visible entre 2017 et 2018 à l'aval du barrage indiquerait ainsi une dégradation de la morphologie du cours d'eau à l'aval. L'indicateur serait ainsi meilleur pour la station dans la retenue, où les écarts à la référence semblent majoritairement dus à la profondeur et la surface mouillée plein bords, pouvant refléter l'incision du cours d'eau. L'écart entre les diagrammes de 2017 et 2018 (tous les deux à l'aval) paraît étonnant, étant supérieur à l'écart entre les diagrammes à l'aval et dans la retenue. L'écart à l'aval pourrait aussi être lié à l'influence de la marée ou à un biais opérateur lié au protocole Carhyce (notamment lié à la détermination de la largeur plein bord). De plus le guide SSM 2019 souligne que ce sont des indicateurs qui ne doivent pas aboutir à une uniformisation des cours d'eau ou à la normalisation de la forme de leur lit (Roland-Meynard & al., 2019).
