# Suivis environnementaux post-effacement du barrage de Pont-Sal (Plougoumelen, Morbihan) : organisation et premier bilan

## MÉMOIRE DE FIN D'ÉTUDES

présenté pour l'obtention du  
diplôme d'Ingénieur Agronome

Organisme d'accueil : Département du Morbihan

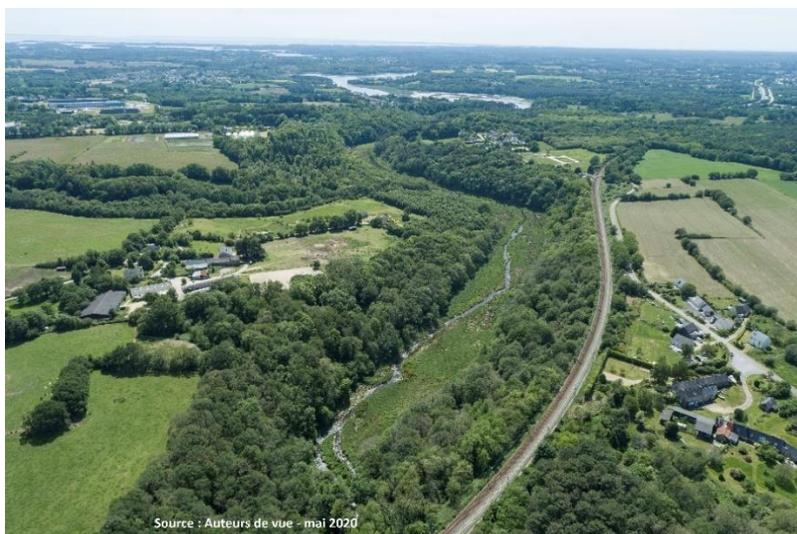
*Le Sal et le fond de vallée exondé après l'effacement du barrage de Pont-Sal*

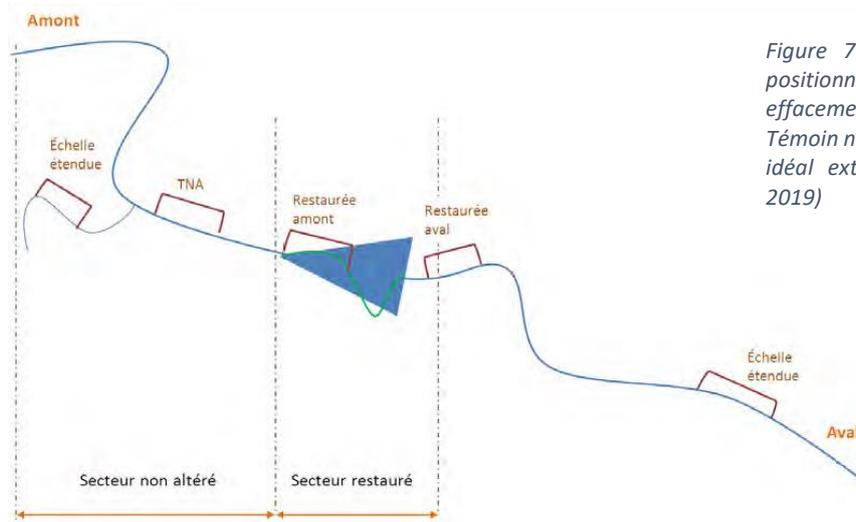
Figure 7 : Localisation des secteurs et positionnement des stations pour un effacement de barrage. TNA = station Témoin non altérée. En vert le lit recréé. Cas idéal extrait de (Roland-Meynard & al., 2019)

Selon les objectifs de la restauration, les positionnements des stations sont divers. La localisation des suivis est préconisée à deux échelles, soit celle de la station, soit celle du linéaire restauré. Généralement, au moins trois stations principales sont préconisées (Roland-Meynard & al., 2019), voir Figure 7 : station restaurée (là où ont été réalisés les travaux ou juste à l'aval), station témoin non altérée (sera peu ou pas impactée par les travaux), station témoin altérée (non impactée par les travaux mais subissant les mêmes pressions que la section restaurée), et éventuellement une station échelle étendue (à plus large échelle sur le bassin versant). Dans le cas d'un effacement de barrage sont préconisées deux stations restaurées (une dans l'ancienne retenue et une à l'aval), une station témoin non altérée à l'amont de l'ancienne retenue, hors de la zone d'influence (remous liquide et solide), et deux stations échelle étendue (une à

l'aval pour surveiller les transports sédimentaires et une à l'amont pour surveiller les remontées piscicoles).

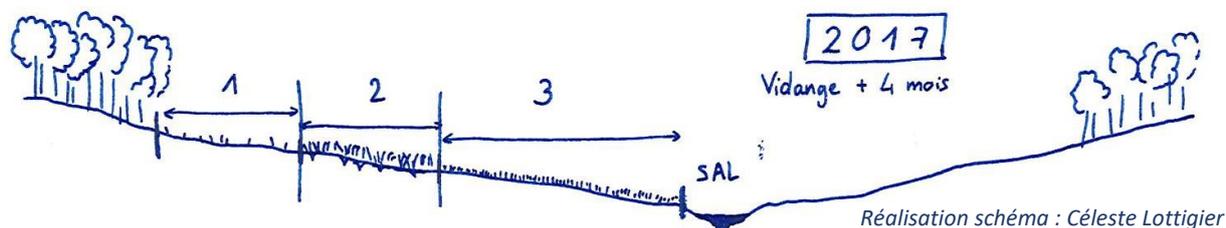
Figure 16 : Transect type du centre du fond de vallée en 2017

Le groupe d'étudiants du BTS GPN a déjà observé l'étagement de la végétation en 2017 juste après l'effacement (voir la Figure 16 ci-dessous). Ils relevaient 3 habitats sur les berges : en haut des berges, un habitat (1) non identifiable car très peu colonisé par la végétation, constitué de graviers où se développaient l'arroche couchée, la betterave maritime, la cardamine des bois et la renouée poivre d'eau notamment. En milieu de berge, un deuxième habitat (2), une jonchaie, était présent sur un substrat stable mais très crevassé suite à la dessiccation du fond de la retenue. Enfin près des berges et dominante sur l'ensemble des terrains, une cressonaie (3) à Cresson des marais (*Rorripa palustris*) était présente sur un substrat instable de type vaseux. A partir de la moitié de la retenue cependant, cette cressonaie est remplacée par une bidentaie, au niveau d'un substrat plutôt sableux (Maupaumé et al., 2017).

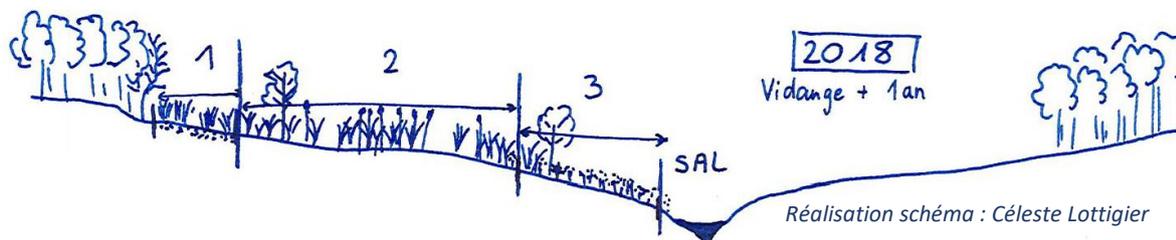
Figure 17 : Transect type du centre du fond de vallée en 2018

Les inventaires de Bretagne vivante en juin 2018 (voir la Figure 17 ci-dessous) consignés dans des tableaux Excel notent que de façon générale, les plantes annuelles disparaissent au profit des vivaces : les vivaces (massette, joncs épars) s'installent dans la partie centrale exondée des berges (2) et les ligneux arrivent dans la partie haute (aulnes, bouleaux). Certaines espèces observées en 2017 n'étaient déjà plus retrouvées en 2018, probablement car étant moins compétitives. Il s'agit de certaines espèces de Bidens, ainsi que des persicaires. Les observations montrent que deux bandes permettent encore aux annuelles de se développer : la zone caillouteuse en haut de berge (1) qui constitue une pépinière bien drainée, et la vase (3) avec le Rorripe des marais en bas de berge. Entre les deux se sont développés les joncs épars et les massettes (2). Des jeunes aulnes d'installent près du cours d'eau, alors que certains arbres et arbustes de la lisière du bois au niveau des anciennes rives de l'étang ne bénéficient plus de l'eau de la retenue après effacement du barrage et se dessèchent. (Com. pers. Anthony le Diaudic)
