De bois, de terre, de feu et d'eau : la réhabilitation de l'habitat en pan de bois du centre ancien de Rennes

De bois, de terre, de feu et d'eau La réhabilitation de l'habitat en pan de bois du centre ancien de Rennes

DIPLÔME DE SPÉCIALISATION ET D'APPROFONDISSEMENT - MENTION PATRIMOINE
ARCHITECTURE DE TERRE, CULTURES CONSTRUCTIVES ET DÉVELOPPEMENT DURABLE

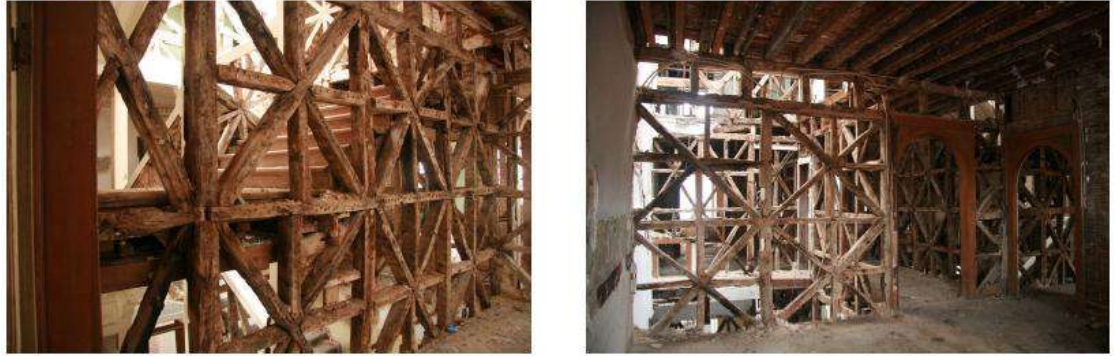
Figura 1: Gaiola Pombalina após remoção da alvenaria

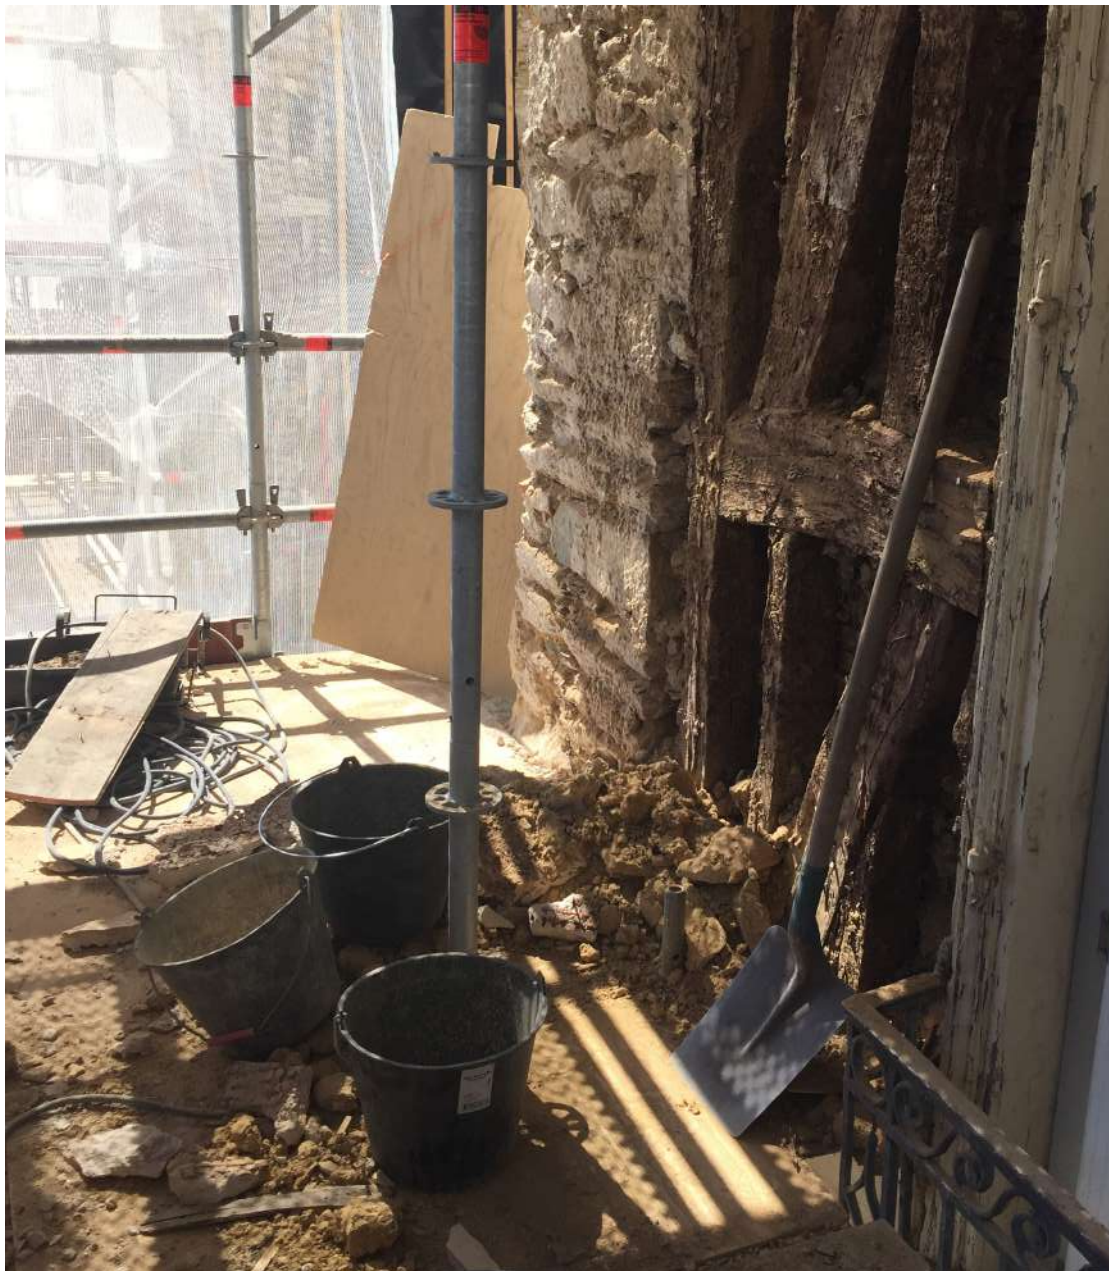
dégradage des remplis, 20 place des Lices

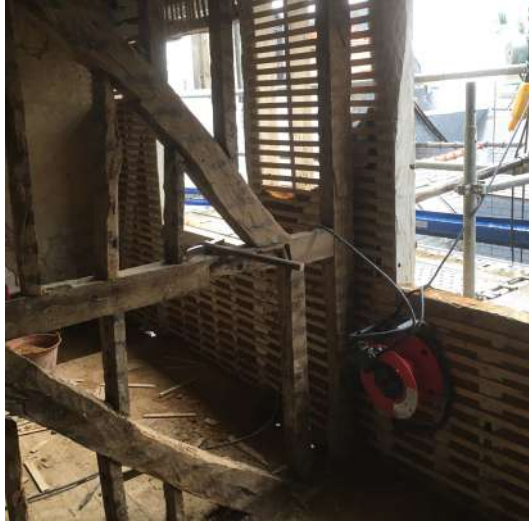
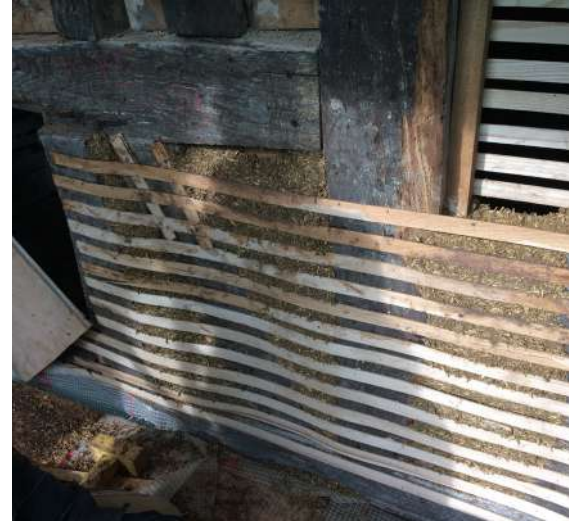
réalisée à l'état humide par compactage successif de couches : le principe est similaire à celui de la terre allégée. L'entreprise Argilus propose par exemple une formulation terre - sable - paille d'orge appelée « torchis de remplissage ». Cette formulation est vendue en big bag et est utilisée dans le centre ancien. Néanmoins, il est important de souligner que ce matériau prêt à l'emploi utilise une terre provenant de Vendée, alors que d'importants volumes de terre issue d'excavations et de déblais de chantier dans le bassin rennais pourraient être réemployés à cet effet.

remplissage terre (14 rue Victor Hugo) et terre-chanvre (7 place Sainte-Anne), A. Masson

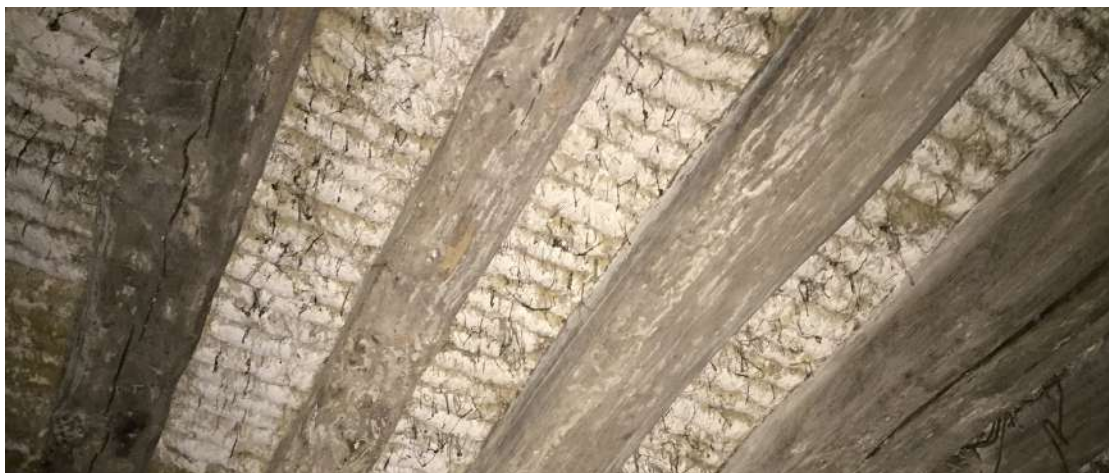
Les planchers du centre ancien sont constitués d'un solivage en chêne reposant sur des poutres, murs de refend en maçonnerie ou en pan de bois, et sur les sablières des façades. Il est fréquent, pour les pan de bois anciens, de voir des quenouilles reposer sur le solivage. Ces éléments sont constitués de barreaux en bois de châtaignier recouverts de foin imprégné de barbotine. Ces barreaux reposent sur des lindiers fixés aux solives, ou directement sur les solives du plancher. Les quenouilles peuvent être laissées visibles s'il s'agit d'un plancher haut de caves, ou masquées par un lattis et un enduit de plâtre de plafond s'il s'agit d'un plancher haut d'un étage courant. Il semblerait tout de même que les quenouilles sont plus fréquemment employées pour les planchers hauts des caves.

plancher en quenouilles, 20 place des Lices, A. Masson

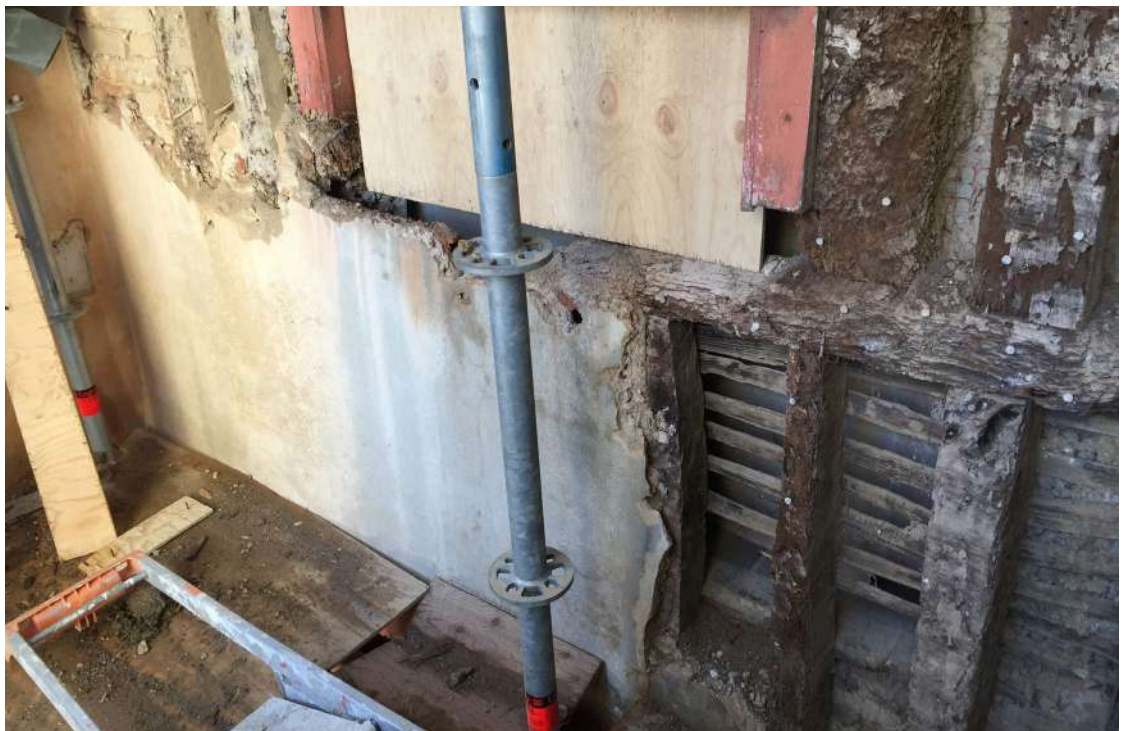
- l'altération des bois de charpente liées aux infiltrations d'eau en couverture ou à hauteur de chéneau ;
- l'altération des abouts de poutres et solives de planchers, notamment au niveau des caves ;
- la dégradation des pieds de poteaux et des fondations, pourrissement des sablières basses reposant sur les fondations et le soubassement du bâtiment dû à l'humidité du sol, aux remontées capillaires et aux fréquentes inondations de caves liées aux intempéries et à la montée des eaux de la Vilaine.

pourrissement du bois sous l'enduit en ciment, 20 place des Lices

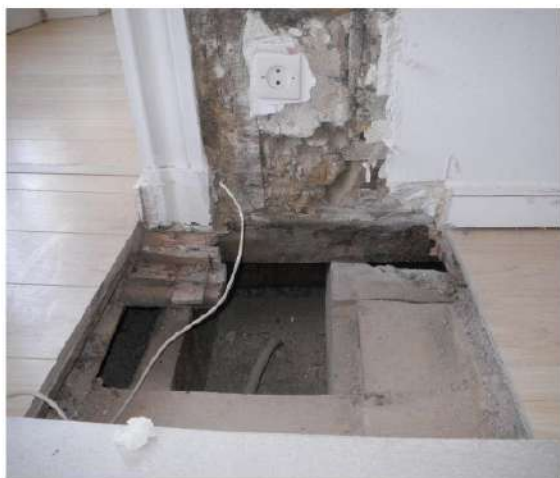
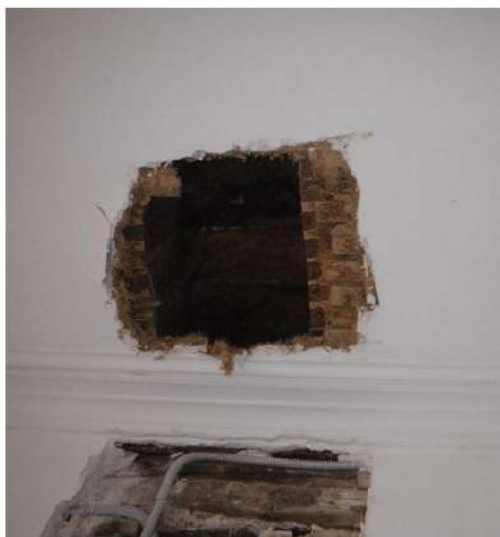
Sondages réalisés en 2001 sur les planchers haut et bas et sur mur de refend en pan de bois – R+3 lot 36

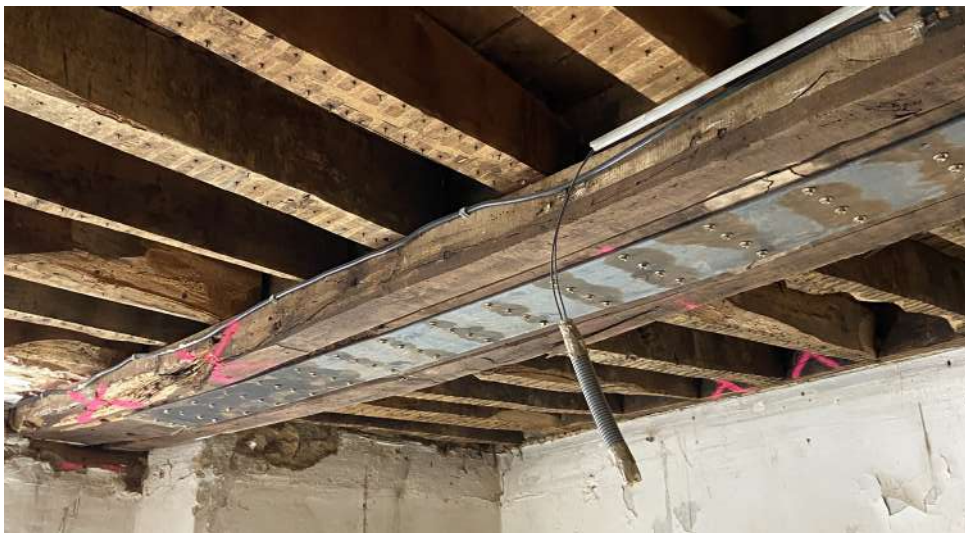
renfort de poutre maîtresse par plat métallique, 8 rue Hoche, O. Delamotte

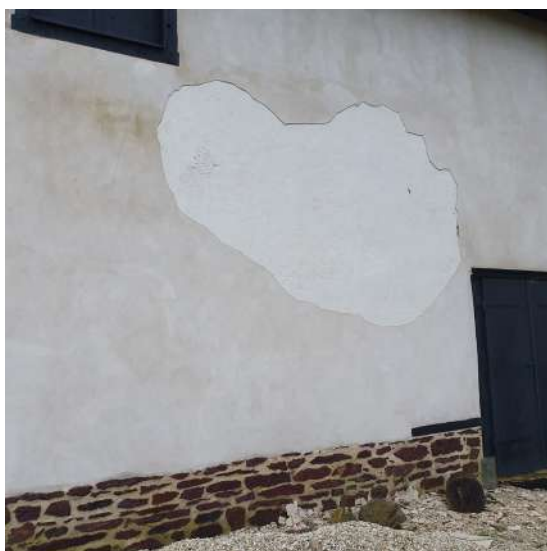
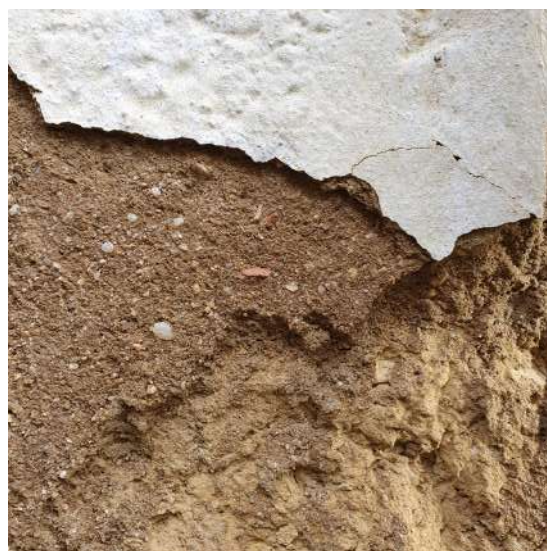
reportage photo des pathologies d'enduits, J.M. Chrétien
