Étiologies, prévalences et gestion des complications biomécaniques en prothèse fixe implantato-portée unitaire

Nina Douangmala

THÈSE

POUR LE DIPLÔME D'ÉTAT DE DOCTEUR EN CHIRURGIE DENTAIRE

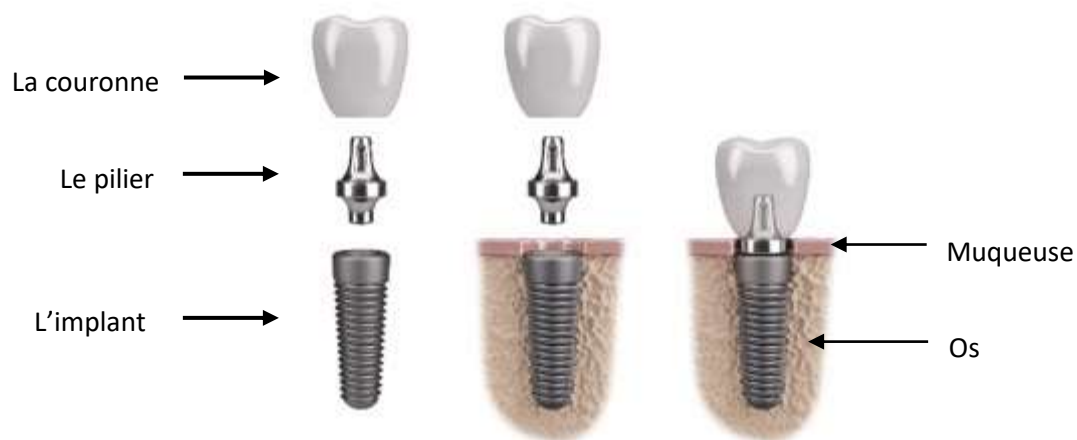
Figure 2 : Composition de la structure implantaire

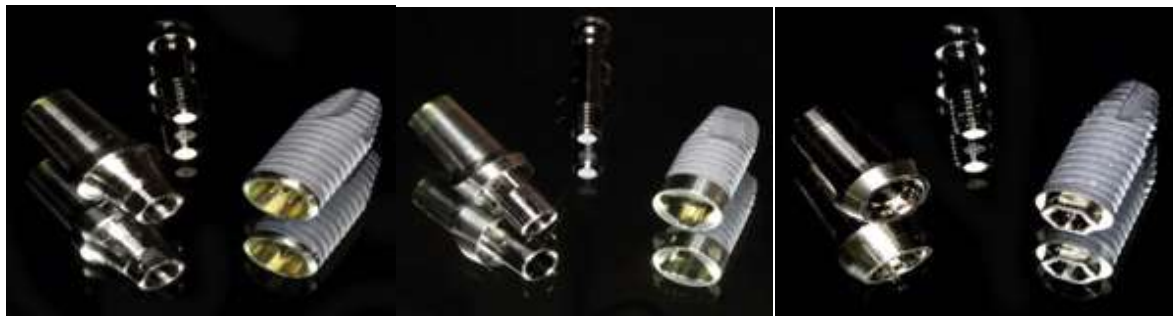
Figure 6 : Implants et piliers avec connexion conique interne (gauche), trilobée interne (milieu) et à hexagone externe (droite)

Les préconisations actuelles sont orientées vers les implants présentant un filetage externe (et non lisses), et une connexion interne, plus résistante, présentant moins de micromouvements et de complications.¹²

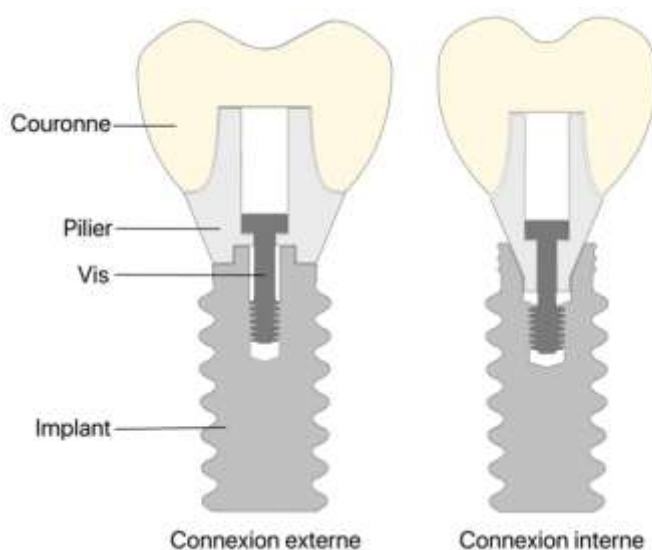
Figure 7 : Schéma représentant la coupe d'une connexion externe (gauche) et interne (droite)

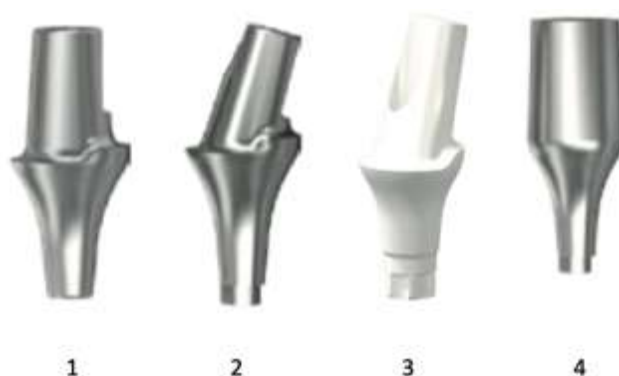
Figure 8 : Pilier préfabriqué droit (1), angulé (2), en Zircone (3), usinable (4)

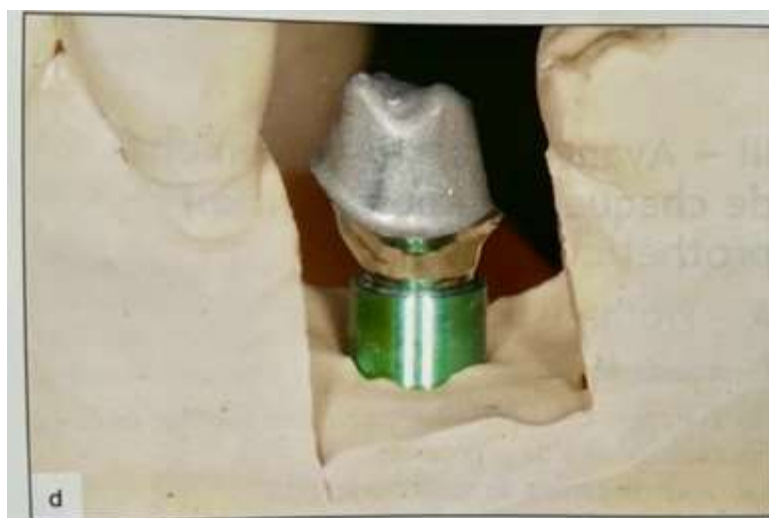
Figure 9 : Pilier anatomique réalisé par CFAO essayé sur le maitre modèle

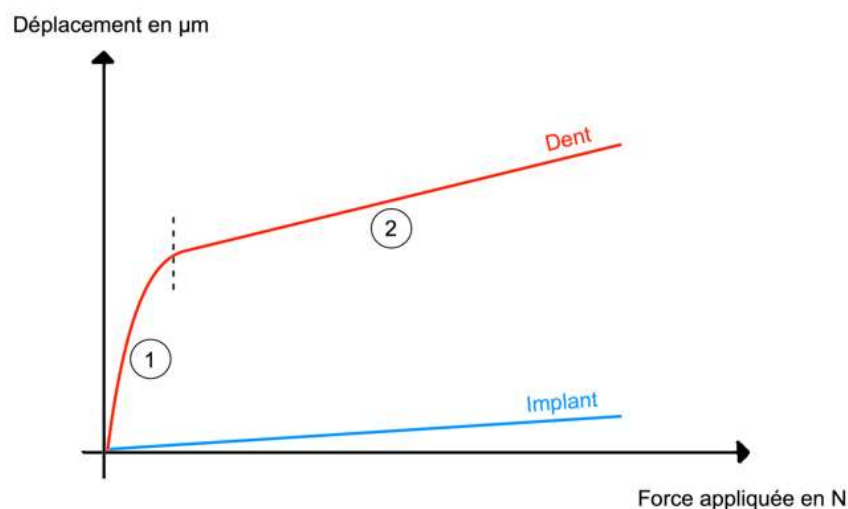
Figure 11 : Graphique comparant la mobilité d'une dent naturelle (rouge) et celle d'un implant (bleu), adapté de Schulte (1995)

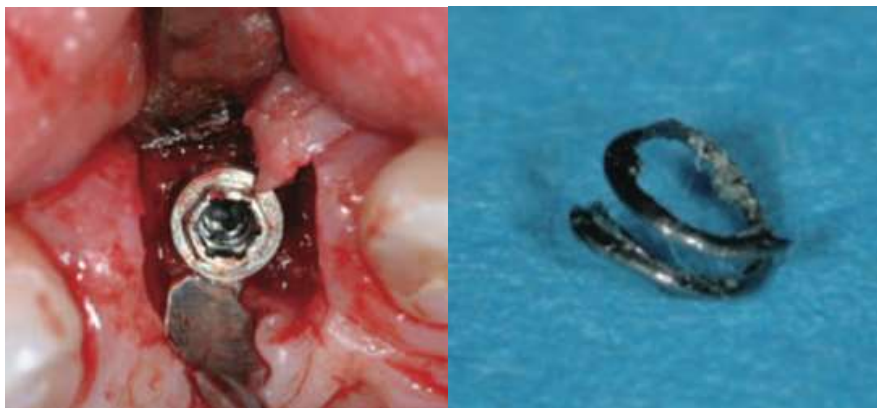
Figure 19 : Petit fragment de métal visible dans l'implant avec aides optiques (gauche) et fragment du filetage retiré de l'implant (droite)

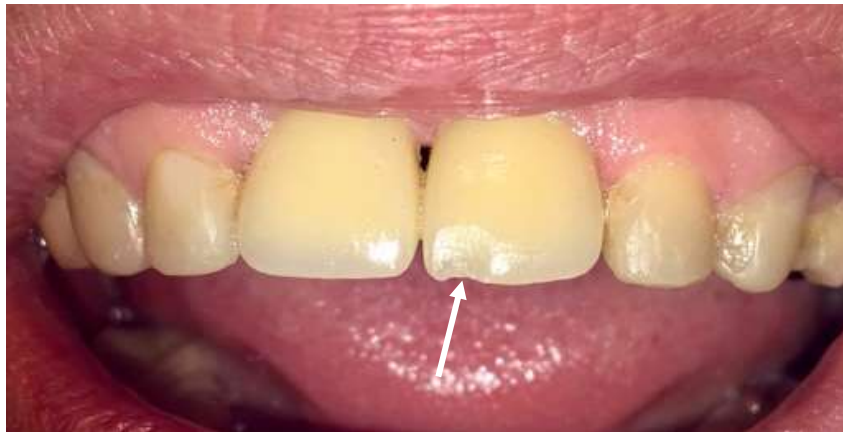
La couronne sur implant peut être céramo-métallique ou céramo-céramique. La cosmétique est la couche externe de la couronne, la partie visible en bouche. Elle est la première à recevoir les forces exercées sur l'ensemble de la structure, c'est à dire les forces de mastication par les dents antagonistes, qu'elles soient naturelles ou non, ou encore les différents chocs liés à des traumatismes. Les complications biomécaniques retrouvées au niveau de la cosmétique sont les fêlures mais surtout les fractures, qu'on appelle également « chipping ». Elles peuvent être de plus ou moins grande étendue ou visibles selon la position de la dent remplacée, leur prise en charge sera donc plus ou moins urgente.

Figure 21 : Fracture de la céramique au niveau de l'angle mésial de la couronne sur implant remplaçant 21

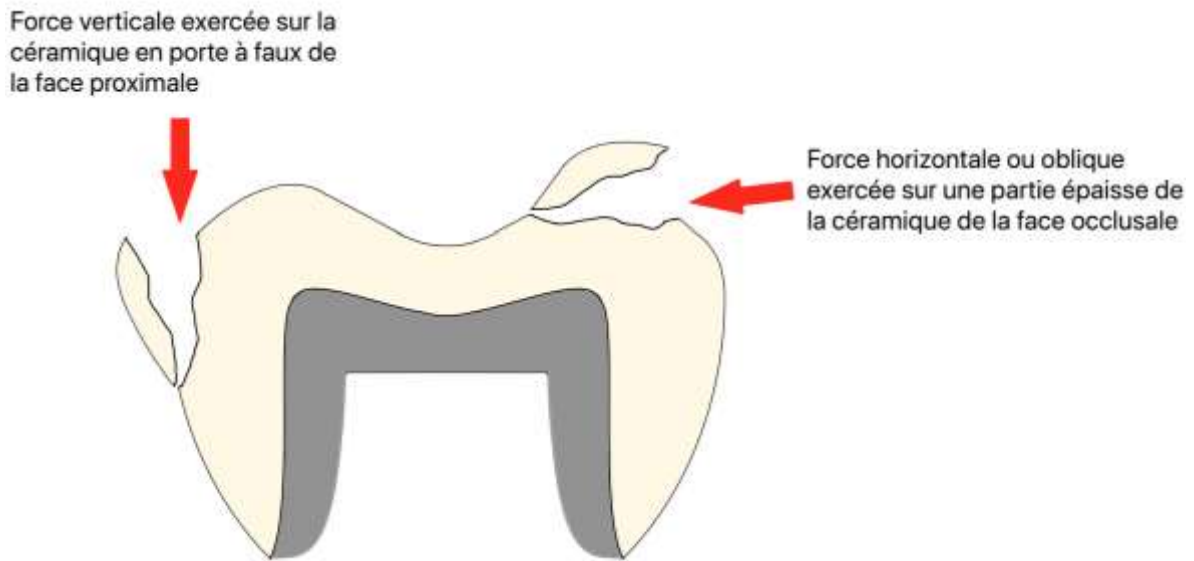
- Orientation des charges : tout comme pour l'ensemble de la structure, les forces horizontales et obliques sont moins bien supportées que les forces verticales. En effet, les forces horizontales ou obliques exercées sur la couronne sont principalement reçues au niveau de la face occlusale, là où la céramique a une épaisseur plus importante et donc risque de se fêler ou fracturer. Cet effet est similaire aux forces verticales reçues au niveau des faces proximales en porte à faux, conduisant à une fracture de la céramique par manque de soutien par l'infrastructure.

Figure 24 : Schéma illustrant les fractures de céramique selon l'orientation des forces

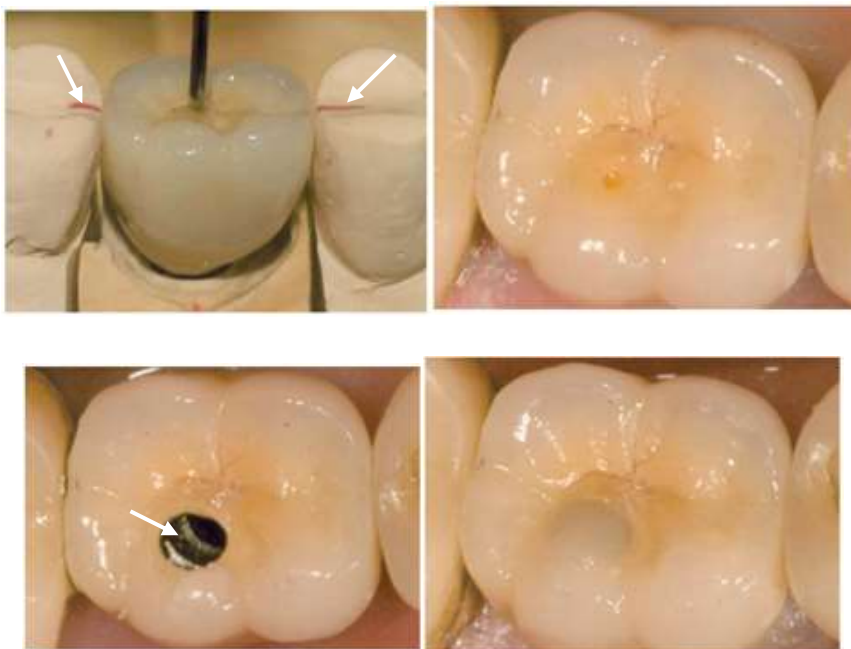
Figure 27 : Point de maquillage réalisé sur la céramique par le prothésiste lors de la réalisation de la couronne, et accès visible de la vis après fraisage

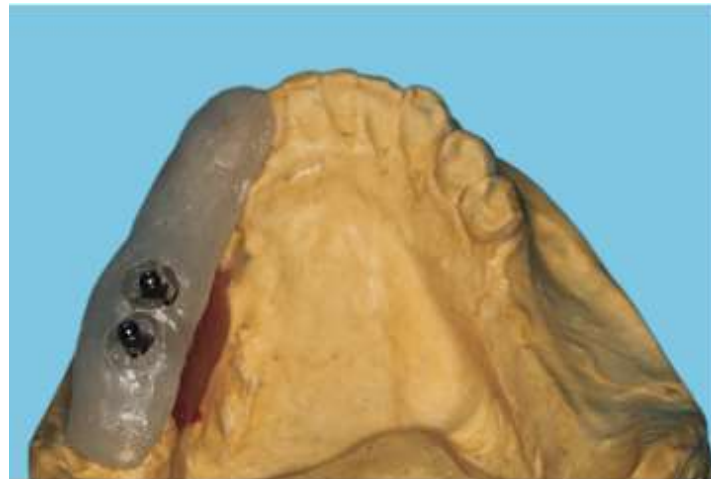
Figure 30 : Guide en résine obtenu à partir du modèle en plâtre du patient

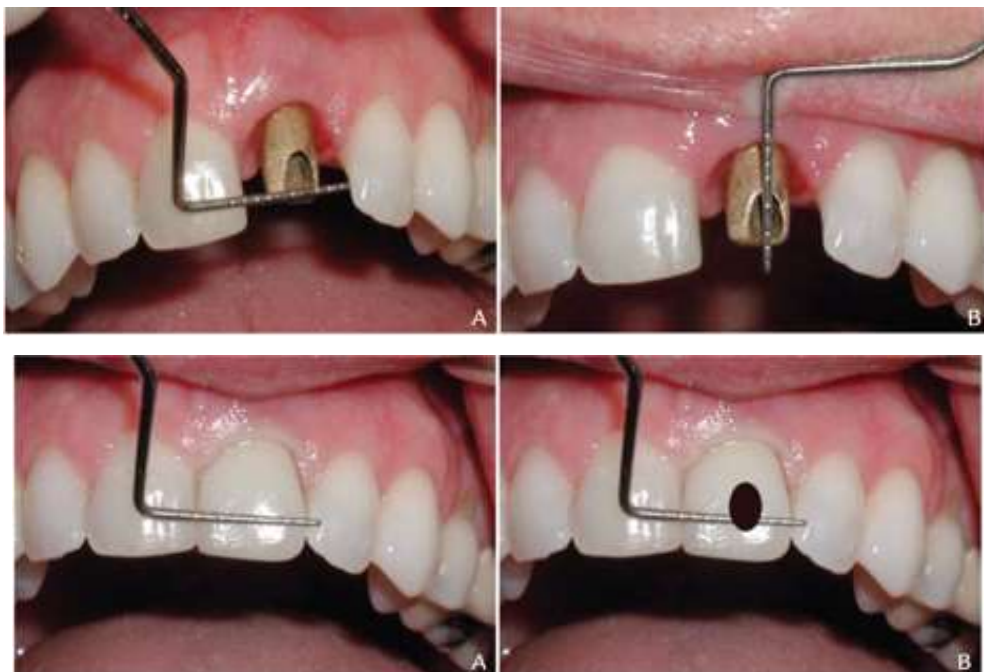
Figure 32 : Utilisation de la photographie pour localiser le puit d'émergence de la vis, exemple d'une dent antérieure

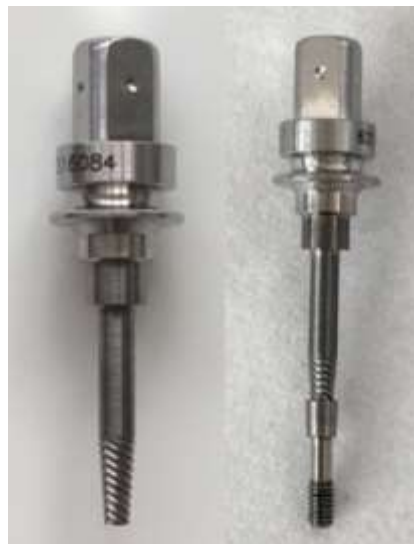
Figure 36 : Screw Removal Tool ou SRT avant utilisation (à gauche), après utilisation avec la vis (à droite)

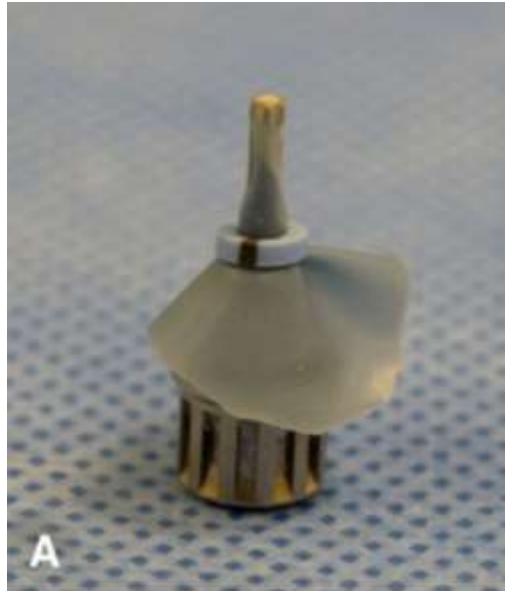
Figure 37 : Tournevis entouré d'un fragment de feuille de digue

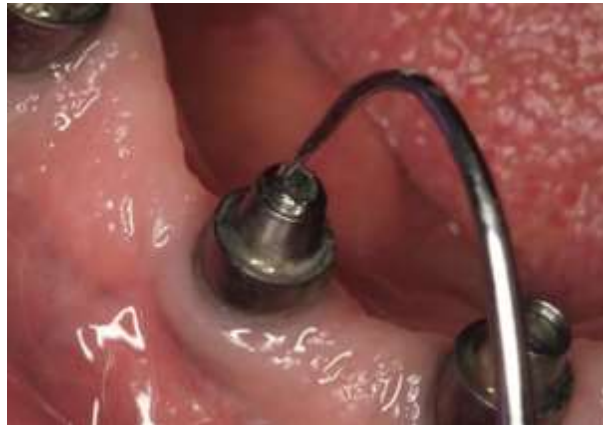
Figure 40 : Utilisation d'une sonde pour déposer un fragment de vis fracturée

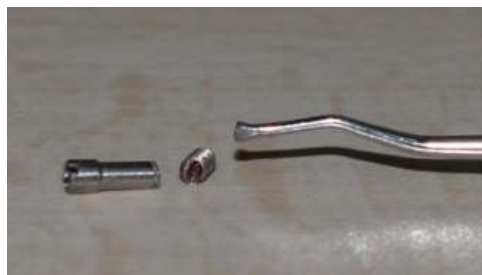
Figure 42 : Rainure réalisée sur le fragment de vis et excavateur modifié

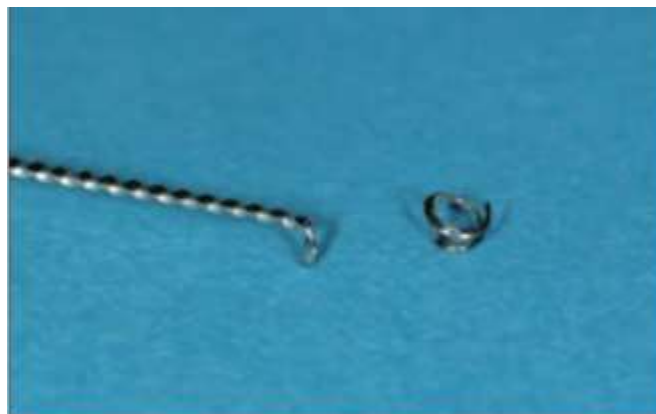
Figure 43 : Lime endodontique courbée et filetage de la vis retiré d'un implant

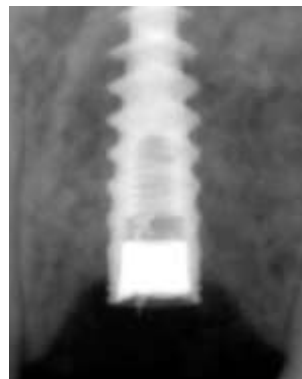
Figure 46 : Radio montrant un fragment de pilier en zircone fracturé dans l'implant

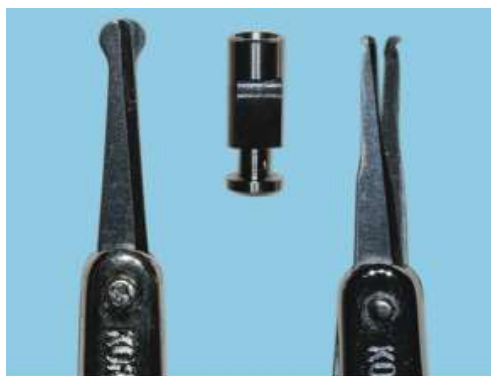
Figure 47 : Ciseaux à bout rond avant modification (gauche) et après modification (droite)

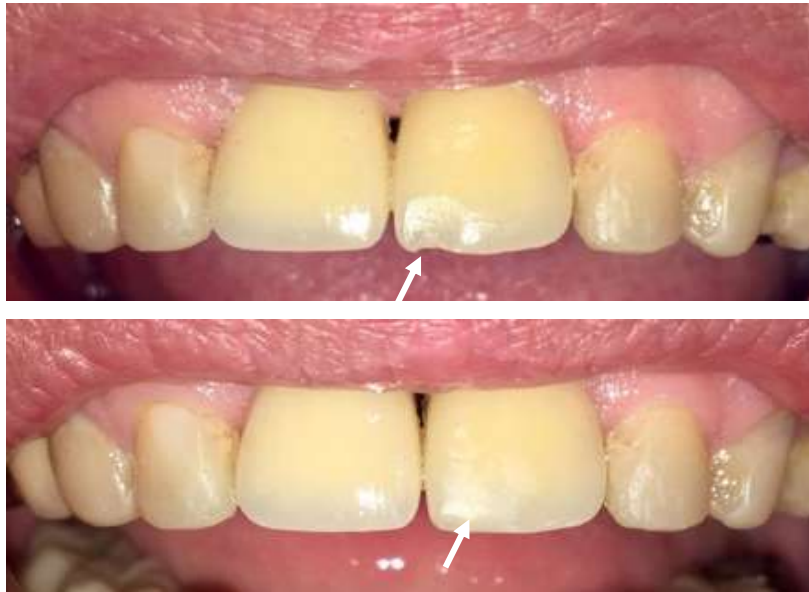
Figure 49 : Fracture de céramique sur la couronne de 21 comblée par du composite le jour de la consultation
