Diagnostic du fleuve La Foa et de son principal affluent la Pocquereux : approche hydraulique et hydromorphologique

Mémoire de fin d'étude

Octobre 2018

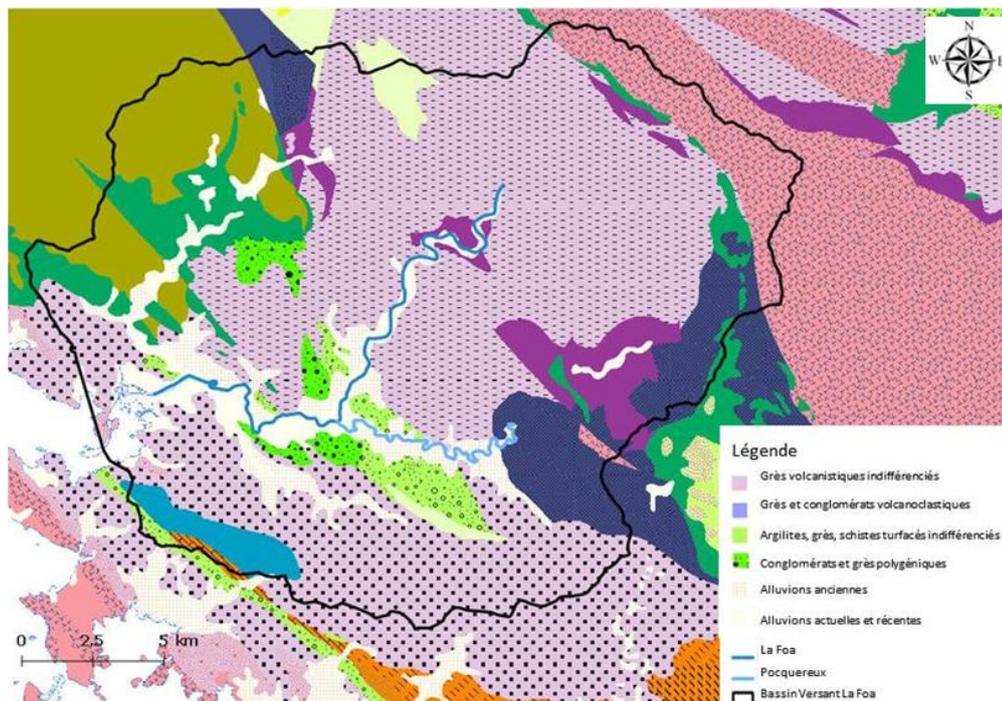
Figure 3. Carte géologique centrée sur le bassin versant de la zone d'étude. Source : Georep

L'étude de la géologie de la zone (Figure 3. Carte géologique centrée sur le bassin versant de la zone d'étude) montre, au niveau du cours d'eau, des alluvions plutôt actuelles malgré quelques-unes définies comme anciennes. Plus globalement, au niveau du bassin versant, la roche prépondérante est le grès (volcanoclastique notamment).

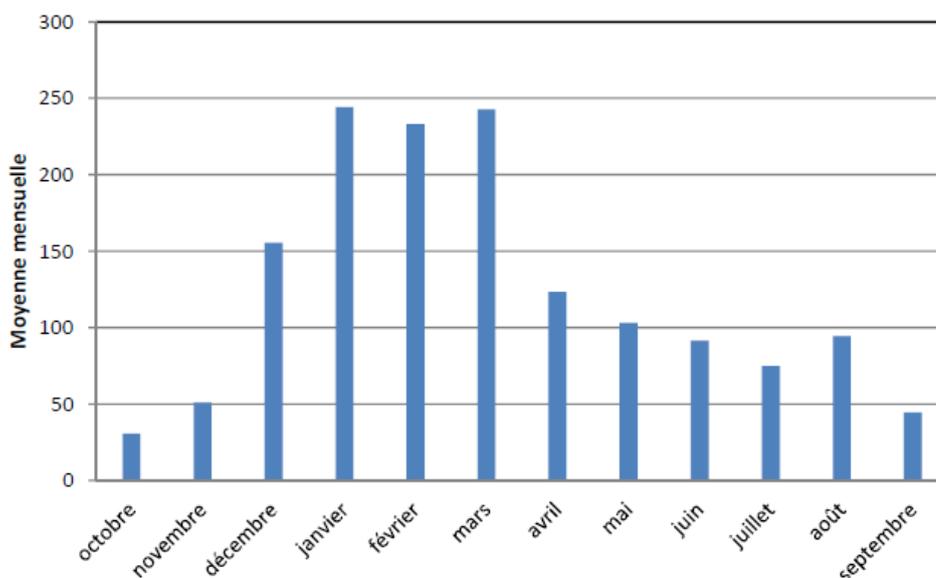
Figure 4. Graphique montrant les précipitations moyennes mensuelles (en mm) de 2004 à 2015. Source : Rapport BBR, 2017

Les valeurs de moyennes mensuelles de précipitations (Figure 4) montrent clairement un fort pic de janvier à mars, et une période de sécheresse de septembre à octobre. (Rapport BBR, 2017)

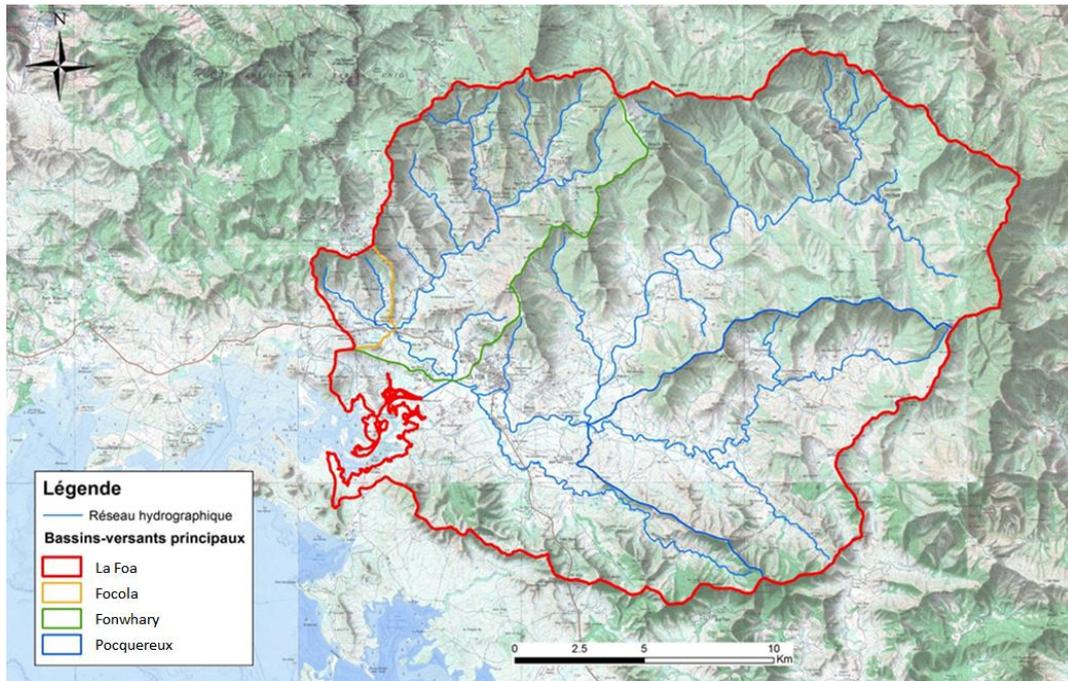
*Figure 5. Localisation des sous bassins principaux de La Foa et du réseau hydrographique de la zone.
Source : A2EP Norda Stelo, avril 2018*

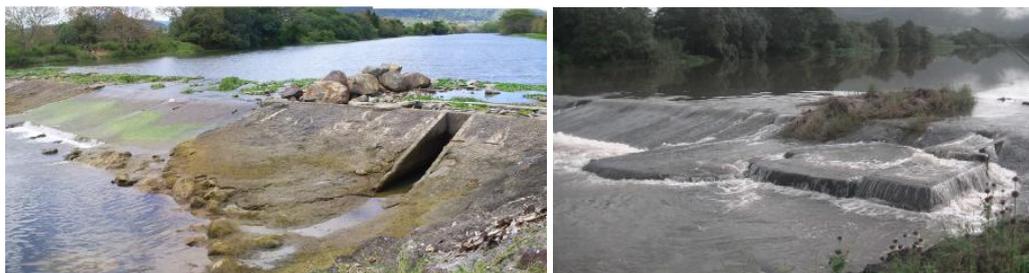
Figure 7. Etat du barrage anti-sel avant (photo de gauche) et après travaux (photo de droite).
Source : Analyse diagnostic des barrages anti-sel de 2017 par Agri-pole.

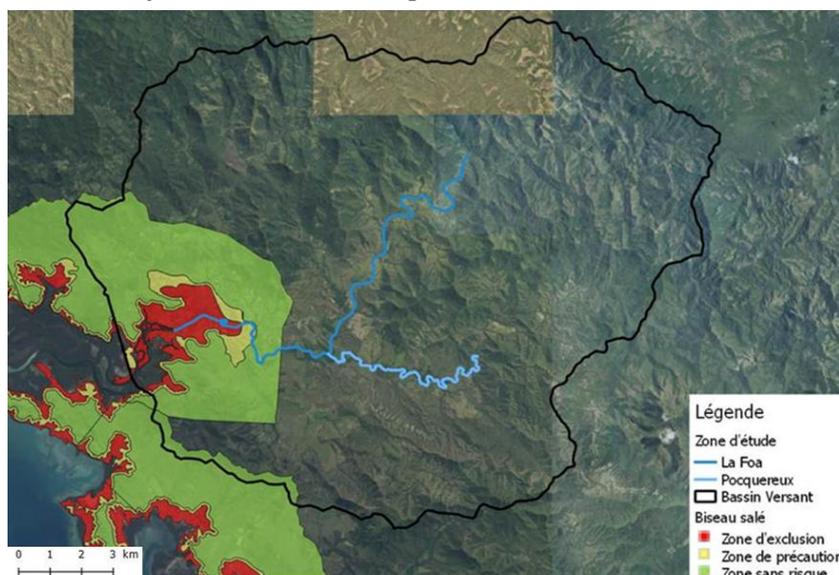
Figure 10. Localisation du biseau salé au niveau du bassin Versant de La Foa. Source : Agri-base

En revanche, la situation en profondeur est différente : en effet, de l’eau saumâtre s’infiltré dans le sol et remplit les aquifères (en nappes ou fracturés), limitant ainsi les possibilités de forage dans la zone. L’emprise de cette zone de biseau salé est présentée Figure 10. La zone rouge entraîne une interdiction de prélèvement, et la zone jaune est une zone de précaution.

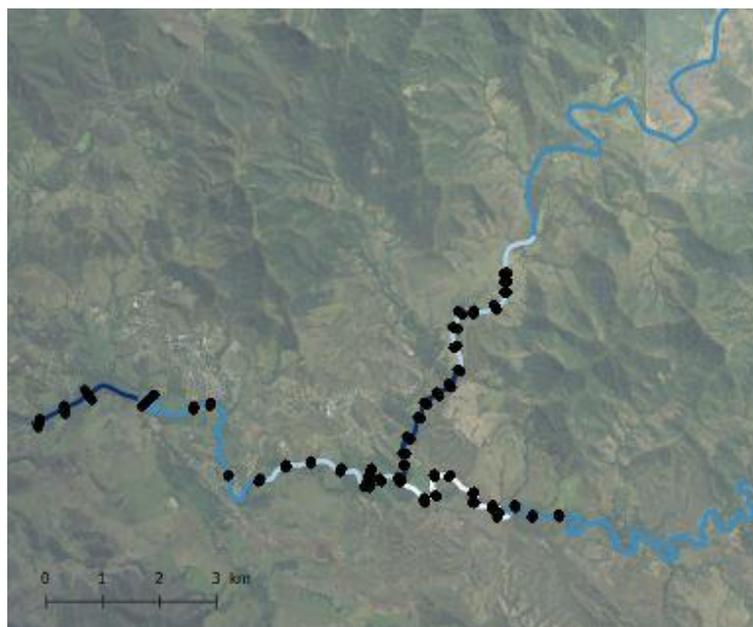
Figure 18. Localisation des profils en travers (identifiés en noir sur la figure), selon les tronçons (différentes nuances de bleu)

Pour chaque tronçon, plusieurs profils en travers ont été exploités. Ces données topographiques provenant de l'étude sur les zones inondables, le tronçon n°6 n'a pas pu être traité, par manque d'informations en amont de la La Foa. Les profils en travers étudiés sont localisés sur la zone d'étude Figure 18.

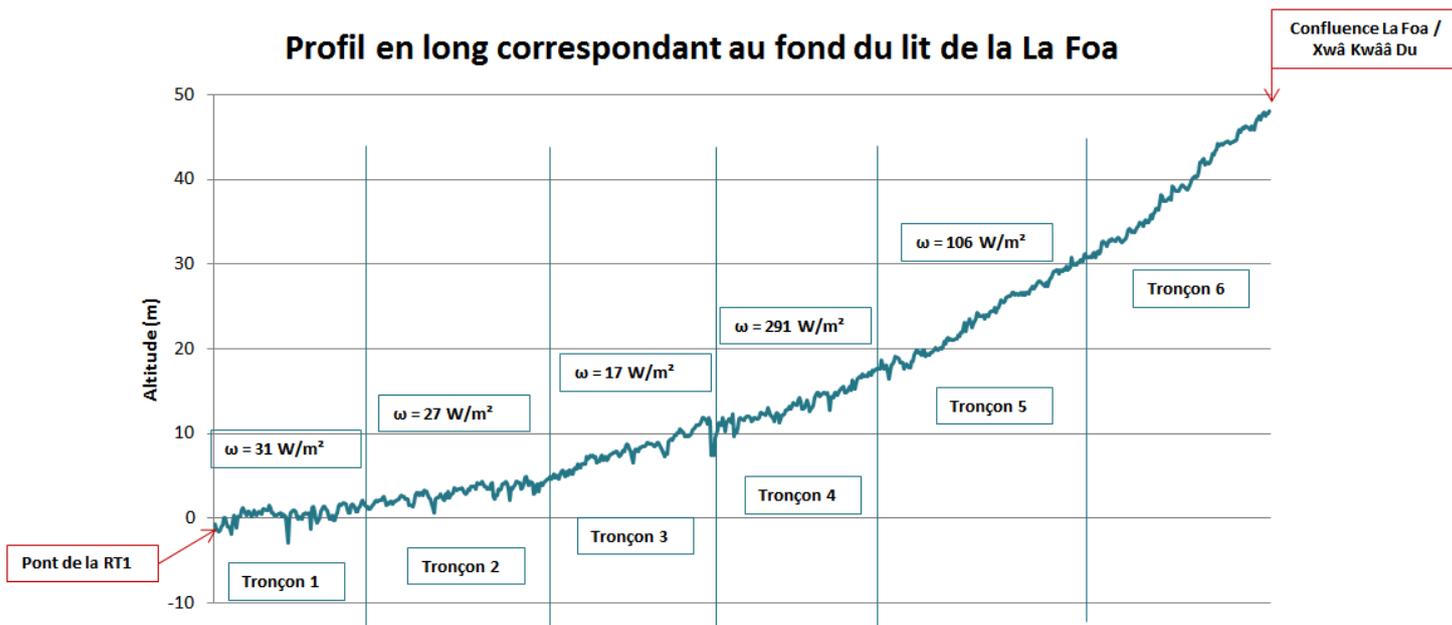
Figure 19. Profil en long de la La Foa, associé aux tronçons et aux valeurs de puissance spécifique.

Pour le fleuve de La Foa, les différentes valeurs de ω sont présentées Figure 19, associées à la pente et aux tronçons correspondants. Pour la Pocquereux, les valeurs sont données Tableau 10.

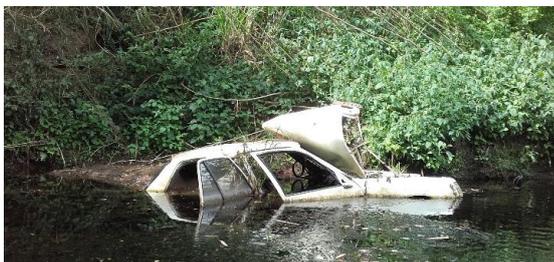
Seuls cinq déchets de grande taille ont été relevés sur la La Foa : l'épave d'une voiture dans le lit mineur, et des pneus dans le lit majeur. Selon les riverains, les déchets ne sont pas très conséquents dans la zone, et sont souvent enlevés car possiblement nuisibles à la qualité de l'eau (abreuvement des bêtes directement dans le fleuve). Ils peuvent aussi boucher les motopompes pour les plus petits d'entre eux.

Figure 20. Epave de voiture dans la Pocquereux entre les PM1000 et PM1500. Crédit : Stephan Chevalier

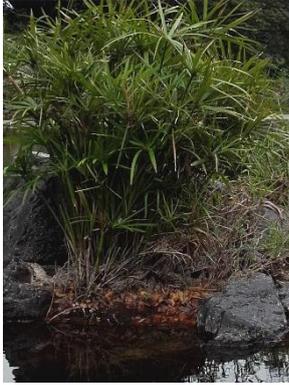
Plusieurs zones à jacinthe ont été relevées à l'aval de la La Foa, ainsi que quelques zones à papyrus. La jacinthe d'eau est présentée §2.4. Pour l'éradiquer, des charançons sont souvent utilisés. A La Foa par exemple, des essais ont été effectués au sien de retenues collinaires, et ont montrés de bons résultats. Les charançons ne pourront par contre par être envisagés dans le cours d'eau car ils sont facilement emportés par le courant.

*Figure 21. Touffe de papyrus sur la La Foa.
Crédit : Stéphanie LETONNELIER*

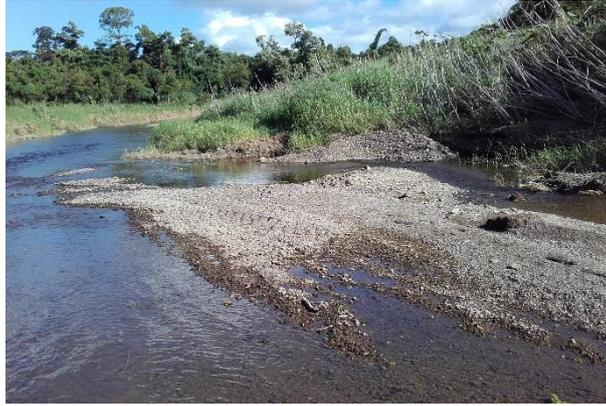
Plusieurs passages à gué ont été recensés (25), certains montrant des signes d'extraction sauvage (Figure 24). En effet, les deux cours d'eau pouvant être relativement peu profonds à certains endroits, les agriculteurs ont aménagés ces passages à gué, leur permettant ainsi de passer d'une berge à l'autre facilement, que ce soit à pied, en voiture ou en tracteur. Cependant, ces passages résultant le plus souvent d'apports de matériaux uniquement posés dans le lit, ils sont facilement emportés lors de grosses crues. De plus, comme toutes constructions au sein même du lit mineur, ils peuvent avoir des impacts hydrauliques et environnementaux non négligeables (dégradation des berges, risque de pollution : huile, hydrocarbures, etc.).

Figure 24. Passage à gué sur la La Foa, en aval du PM14500, montrant des traces de pneu. Crédit : Stéphane CHEVALIER

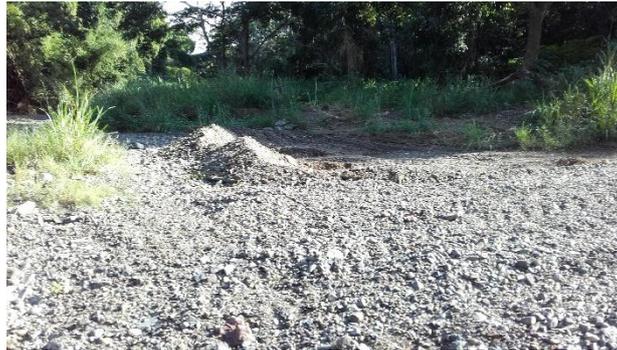
Figure 25. Zone d'extraction sur la Pocquereux, au niveau d'un passage à gué entre les PM6000 et PM6500. Crédit : Stéphanie LETONNELIER

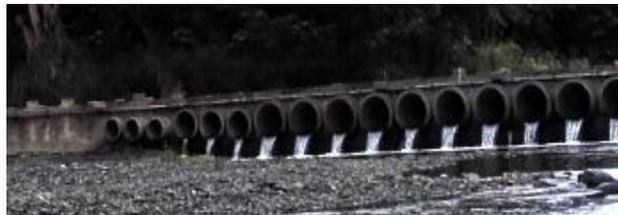
Enfin, trois radiers busés ont été recensés lors de la phase terrain, tous en béton. Sur la La Foa, un premier radier a été identifié au PM6000. Le deuxième se trouve entre les PM8000 et PM8500, il est composé de multiples buses qui permettent l'évacuation de l'eau (Figure 26).

Figure 26. Radier busé sur la La Foa. Crédit : Stéphane CHEVALIER

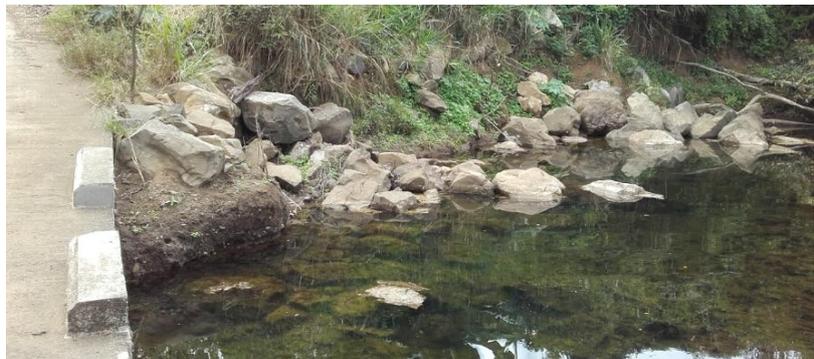
Sur la Pocquereux, un radier a été identifié au PM4500. Les enrochements permettant de le protéger en amont comme en aval se sont déjà effondrés en partie lors d'une crue précédente (Figure 27), et pourraient être transportés par le cours d'eau lors d'une crue plus importante encore. En aval du PM6000, un radier composé de quatre buses a été répertorié (Figure 28). Enfin, un ouvrage en béton sur la La Foa n'a pas pu être identifié, en aval du PM22000.

Figure 27. Etat des enrochements en amont du radier au PM4500 de la Pocquereux

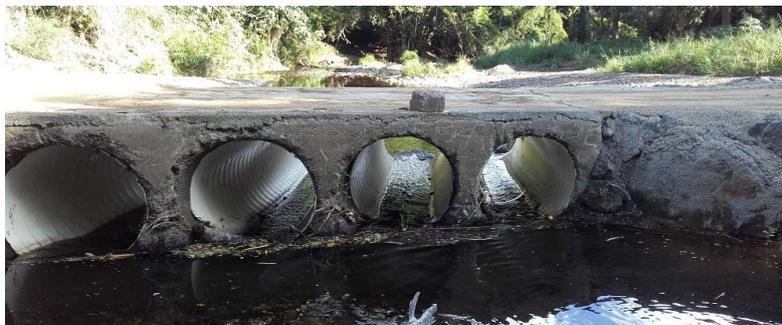
Figure 28. Radier en béton formé de 4 buses sur la Pocquereux en aval du PM6000

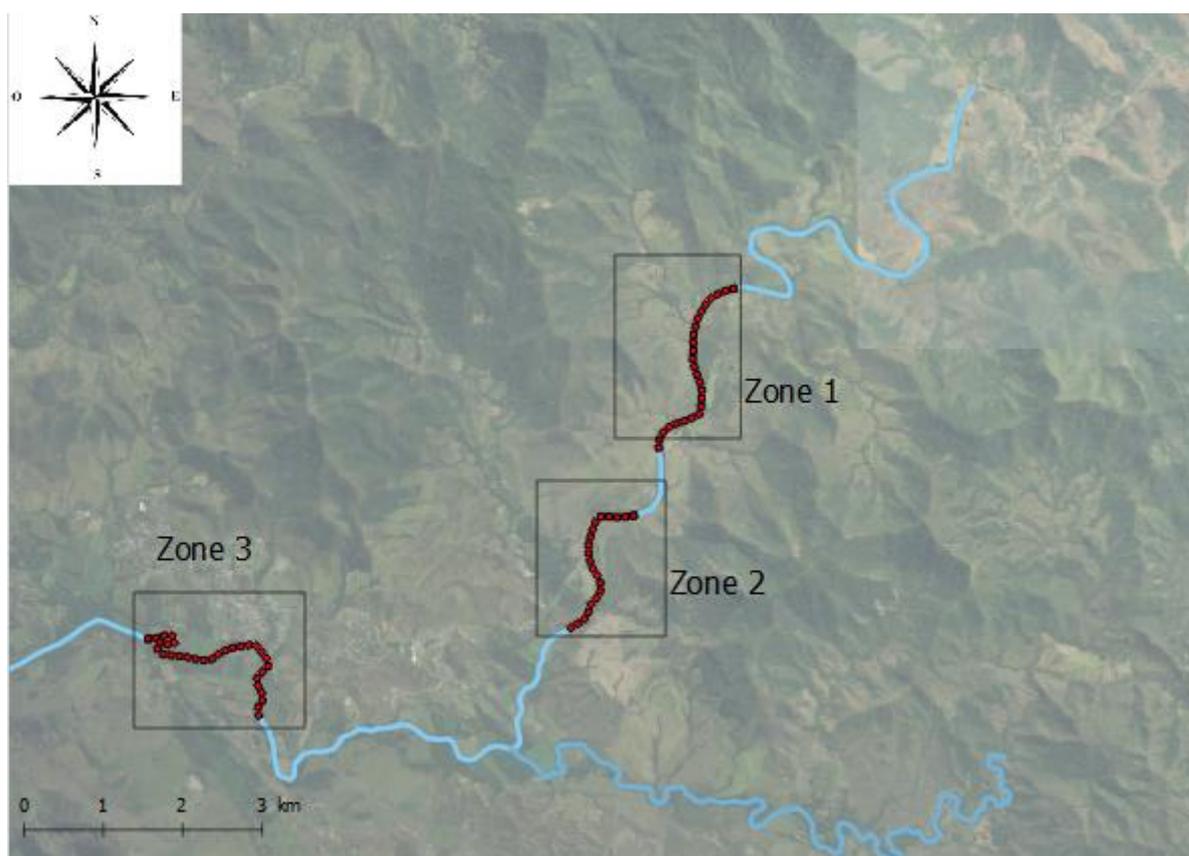
Figure 30. Localisation des zones de travaux sur la La Foa. Celles-ci sont numérotées pour faciliter la compréhension.

Sur la La Foa, trois zones vulnérables ont été retenues pouvant faire l'objet d'éventuels travaux :

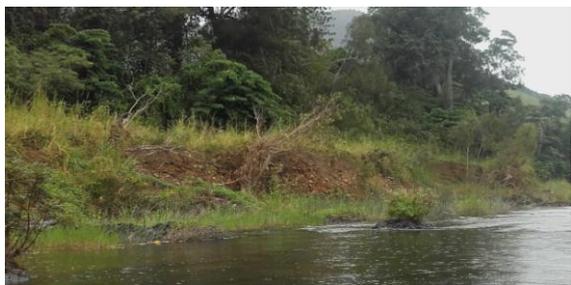
En RD, la végétation est continue et plutôt dense. Deux zones d'érosion sont visibles : du PM8500 au PM10000 (zone en aval, Figure 31) et autour du PM7500 (en amont). Des passages de bétails sont également très fréquents, ce qui entraîne une fragilisation de la berge. La végétation est par endroit très dense en rive gauche mais la présence de parcelles de production fruitière a également amené à une mise à nue des berges par endroits ; de même que d'anciens sites de pompage aujourd'hui laissés à l'abandon (. Figure 32).

Figure 31. Zone d'érosion située plutôt à l'aval.

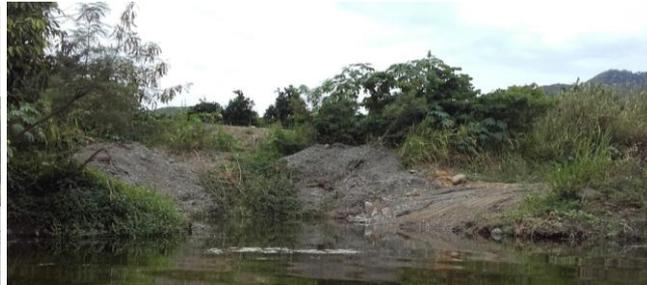
Figure 32. Ancien lieu de pompage aujourd'hui laissé à l'abandon.

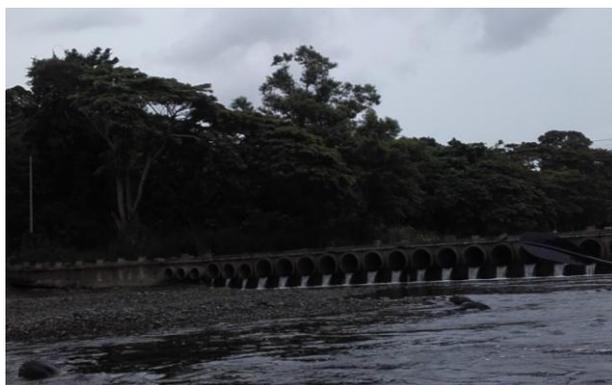
Entre les points PM8000 et PM8500 il y a un radier busé (Figure 33), et en rive droite, un chemin rural se trouve proche des berges (moins de 30 mètres). La berge droite, de par sa forte proximité avec la route municipale, est considérée comme potentiellement dangereuse. La multitude des enjeux humains sont pris en compte ici : plusieurs habitations et bâtiments agricoles sont présents sur le site. En rive droite, ceux-ci se trouvent à moins de 200 mètres des berges. Sur la rive opposée, en aval de la zone, plusieurs habitations et bâtiments agricoles se trouvent à moins de 400 mètres des berges.

Figure 33. Radier busé sur la zone. Crédit : Stephan CHEVALIER

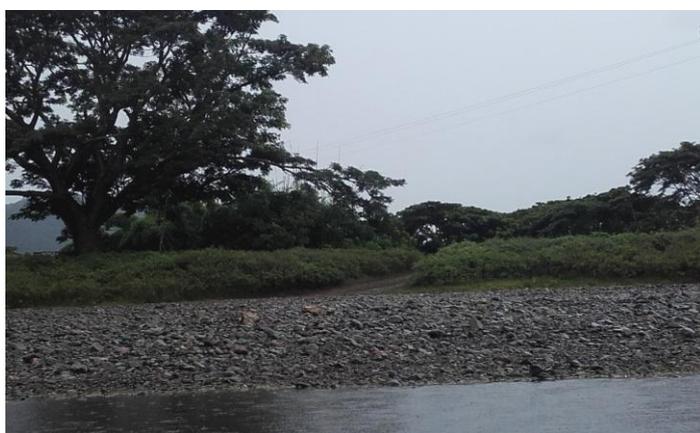
Figure 35. Passage à gué

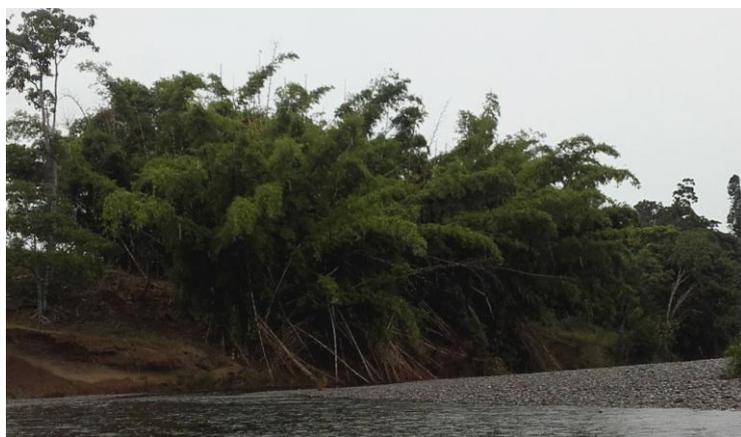
Figure 36. Bambounière

Seuls deux embâcles ont été recensés, mais aucun ne nécessite d'action car ils ne présentent pas de danger imminent (obstacle à l'écoulement important). Cependant, une dizaine d'éléments ont été identifiés comme potentiels risques d'embâcles : deux bambounières imposantes en rive droite qui, en cas de décrochement, entraînerait une érosion de la berge (Figure 36). Il faudra les surveiller de près et les tailler le cas échéant.

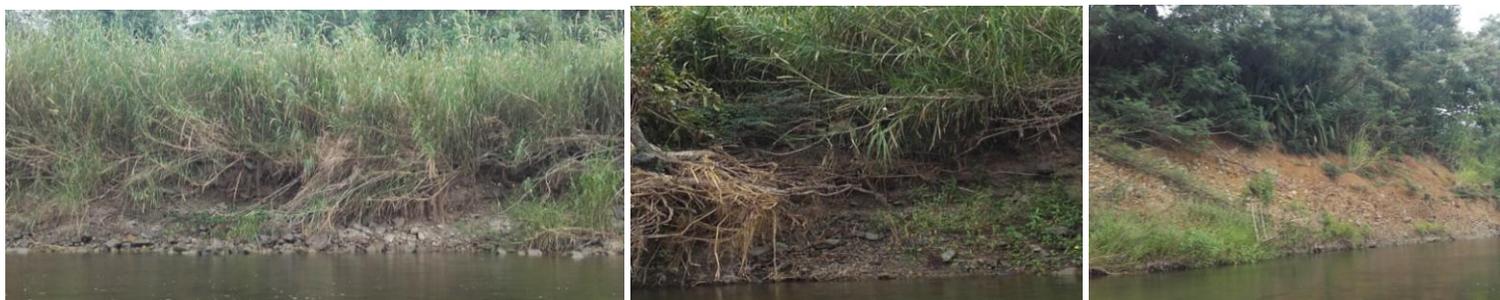
Figure 37. Figures d'affouillement et de glissements sur les berges de la zone

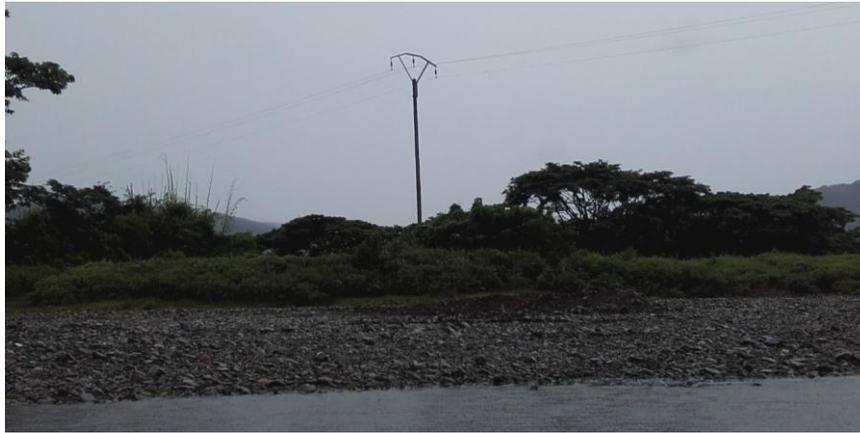
Dans la zone d'expansion de la crue Q_5 , il y a surtout des routes et des chemins. Cependant, celles-ci sont parfois très proches du lit (un chemin à 30 mètres en rive gauche et une route territoriale à 50 mètres en rive droite). Ainsi, si la berge continue de s'éroder, elle pourrait, à terme, mettre en danger ces accès. Des poteaux et lignes électriques sont également situés à quelques mètres du cours d'eau, visible très facilement depuis la berge (Figure 38).

Figure 38. Vue des poteaux électriques situés à quelques mètres seulement du cours d'eau
Crédit : Stéphanie LETONNELIER

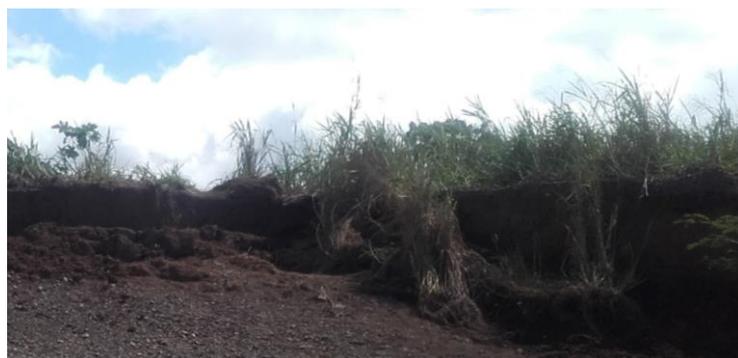
La végétation en rive droite est très éparse, sauf entre les PM20000 et PM20500. Or, un manque de végétation amène souvent à une érosion accrue de la berge en question. En effet, de fortes érosions ont été observées, notamment vers le pont de la RT1 (Figure 39). Elles sont de type anse (Constatation de l'état de la végétation rivulaire en RD (aval du pont) Figure 40. Anse d'érosion en RD de La Foa, au niveau du PM21000) et arrachement supérieur qui peuvent s'étendre jusqu'à des centaines de mètres par endroit (Figure 41). A partir du PM22000, la zone très érodée se situe surtout dans la zone concave abrupte du méandre.

Figure 40. Anse d'érosion en RD de La Foa, au niveau du PM21000

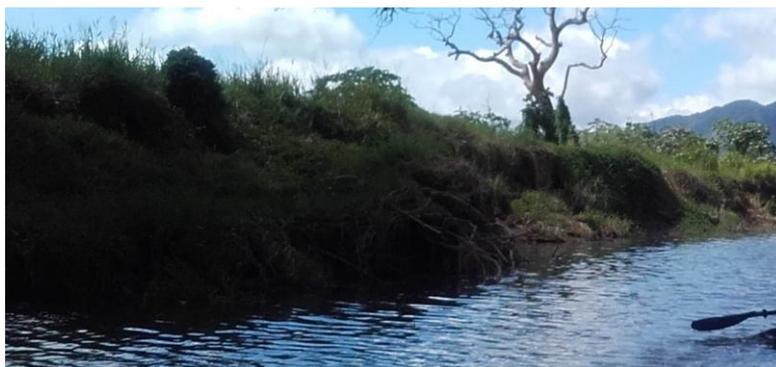
Figure 41. Etat de la berge en RD en aval du PM21500

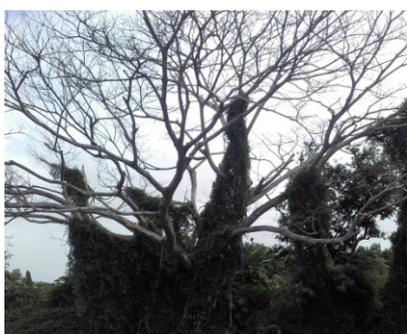
Figure 42. Bois noir à enlever

Une quinzaine d'arbres ont été classés en risque d'embâcle sur la zone, mais tous en priorité 3, car ne présentant pas de danger imminent. Cependant, à 200 mètres en amont de la zone se trouve un tronc en rive gauche, qu'il faudrait tronçonner. De même, à 1,5 km à l'aval de la zone un bois noir (Figure 42), de diamètre compris entre 40 et 80 cm, est à abattre.

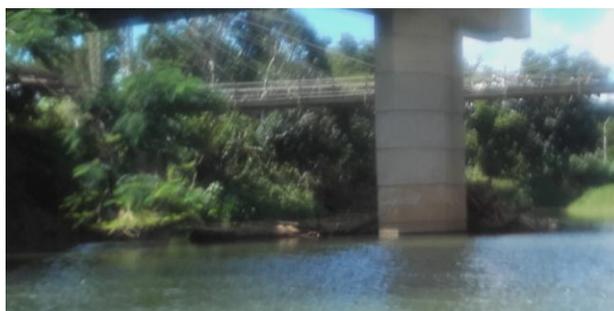
Concernant les embâcles, une dizaine a été recensée, mais c'est surtout ceux situés au niveau du pont de la RT1 (PM20500) qui pourraient poser problème, en s'accumulant et en formant ainsi un bouchon (Figure 43), ils sont classés en P3. Les touffes de bambou entre les PM22000 et PM22500, ont été classées en P2. En effet, à la prochaine crue, de tels bouchons pourraient entraîner une montée

Figure 43. Embâcles retenus par le pont de la RT1

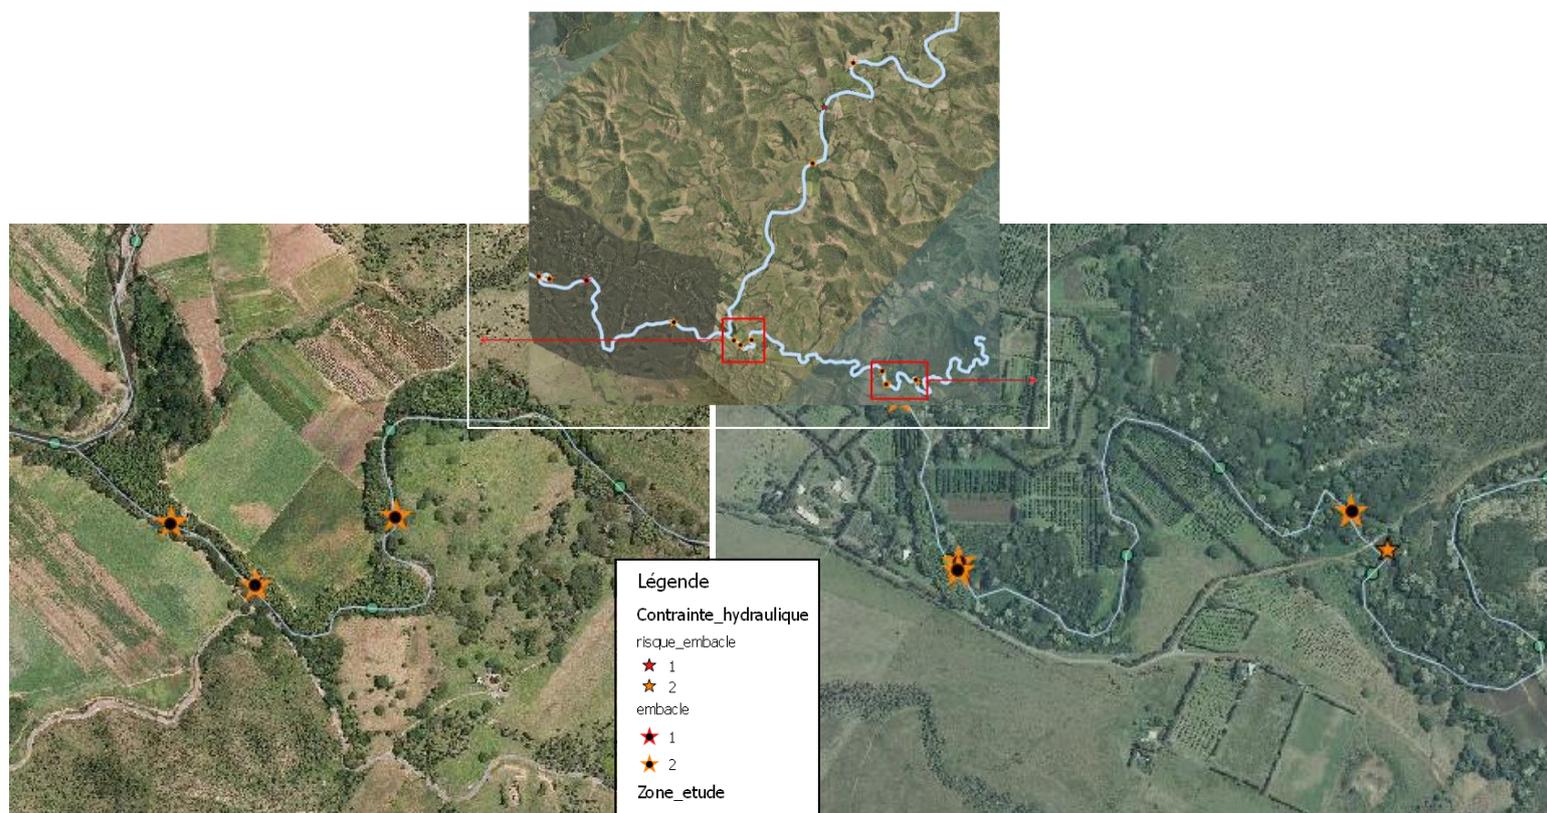
Figure 44. Localisation des embâcles et risques d'embâcle sur la Pocquereux. Ne sont représentés ici que ceux qui sont à enlever immédiatement (1) ou dans un futur proche (2). Source : Georep

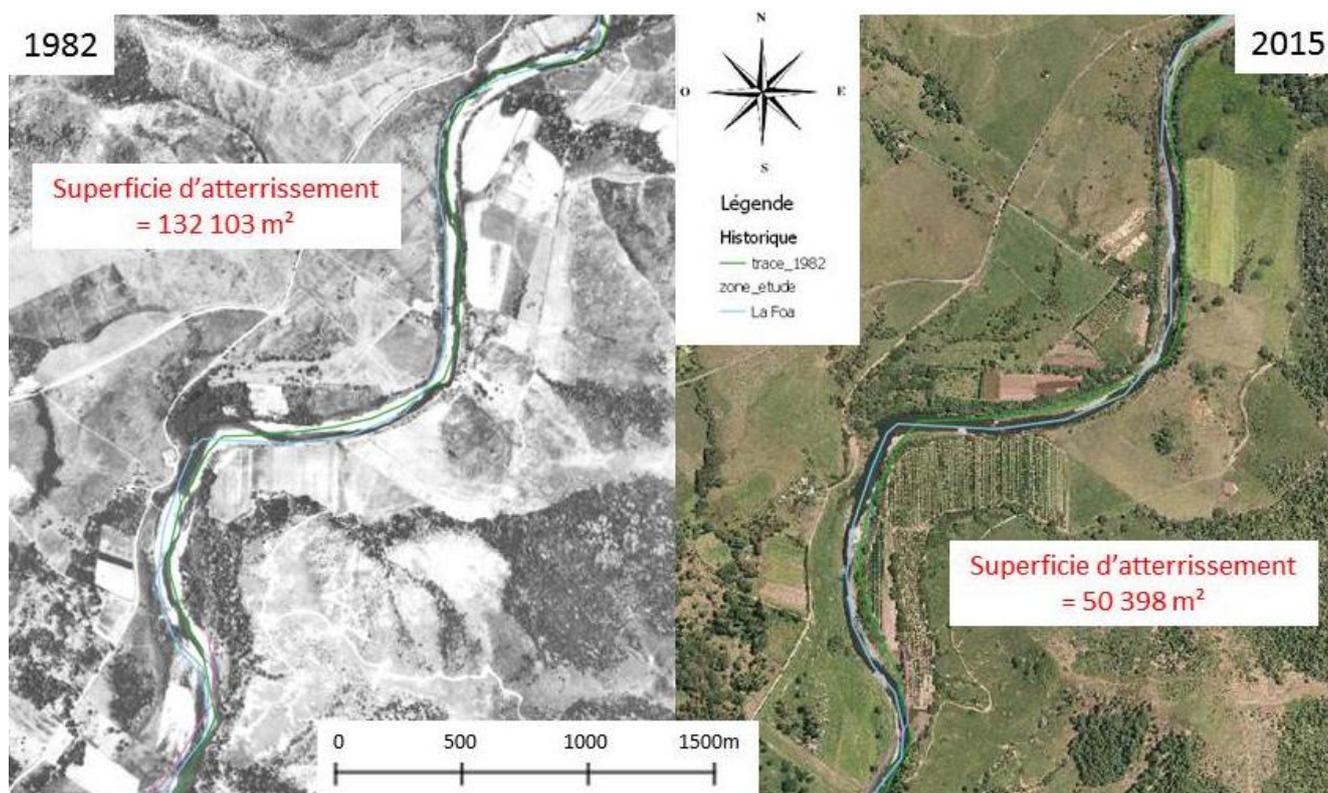
Figure 45. Comparaison de la La Foa en amont de la confluence, aux années 1982 et 2015. La superficie d'atterrissement a diminué de moitié en 30 ans.

Toutes ces constatations ont permis de conclure sur les curages : aucuns travaux de ce type ne seront proposés sur la zone d'étude.

Cependant, il sera éventuellement possible d'effectuer des demandes pour des curages localisés et peu importants, à condition de ne pas modifier sensiblement le lit du cours d'eau. Celles-ci devront être validées au préalable par des techniciens qui jugeront de la nécessité et du bienfondé de la demande, en accord avec la réglementation en vigueur. (Selon les termes de la nouvelle politique de l'eau partagée, pas encore mise en place à ce jour)

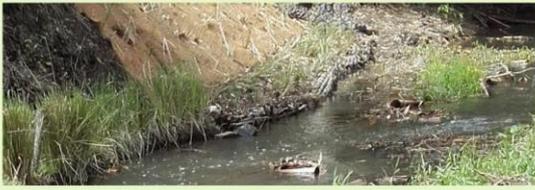
Les fascines de bourao permettent une protection de pied de berge. Elles sont réalisées le plus souvent avec des branches de bourao, mais aussi avec du bambou ou du gaïac. Des essais ont déjà été faits avec des branches vivantes mais aucune reprise n'a été observée. Les bois sont assemblés en fagots puis ligaturés et fixées entre deux rangées de pieux.

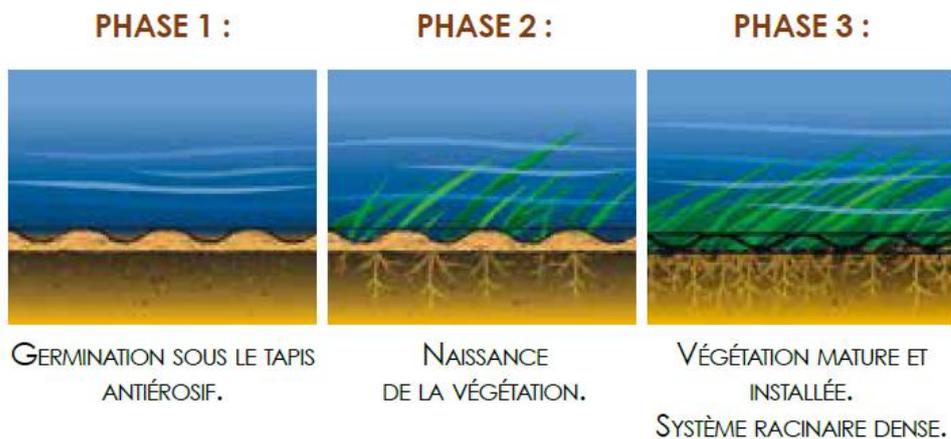
Figure 49. Différentes phases de revégétalisation d'une berge à partir de la pose d'un tapis antiérosif biodégradable.
Source : Aquaterra solutions

Concernant le génie végétal, il existe plusieurs types de lutte contre l'érosion outre les fascines. Les « **tapis antiérosifs** » (Annexe 11), comprenant notamment les bionattes et les géotextiles, permettent la diminution des vitesses d'écoulement par amélioration de l'infiltration de l'eau, permettant ainsi la diminution du transport solide dans le cours d'eau. De plus, par ensemencement de ces tapis, il est possible de complètement recréer une couverture végétale sur la berge ; le tapis formant un support physique favorisant l'enracinement de ces semis qui permettra ensuite de maintenir durablement la berge (maintien de l'humidité, régulation de la température du sol). Il a été choisi de n'évoquer ici que les solutions biodégradables. Les solutions permanentes, telles que les géogrilles, entraînent une pollution du sol et du cours d'eau lors de leur dégradation.

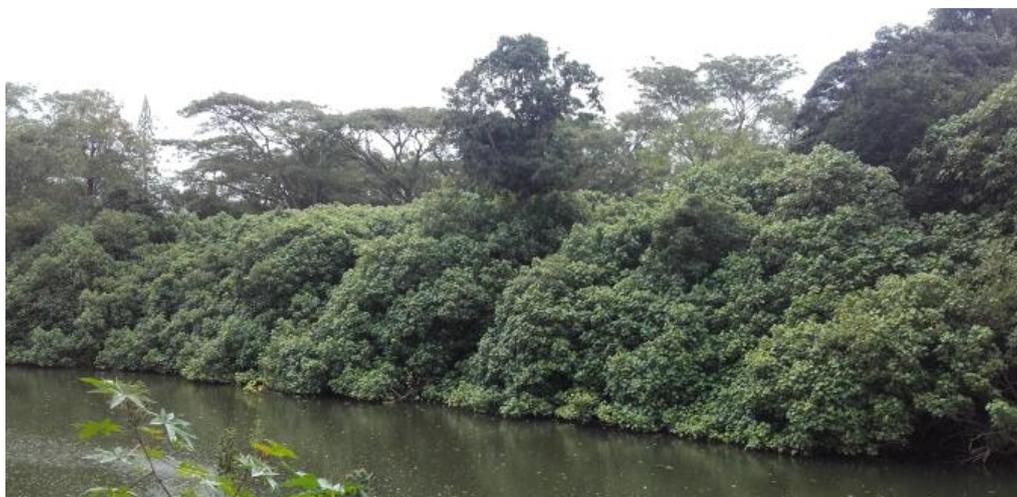
Figure 50. Photographie de Bourao à La Foa, en aval du pont de la RT1.

Concernant les travaux de génie végétal, cet arbre est utilisé pour du bouturage (pour des boutures de 20 à 45 cm de long et de 1 à 3 mètres de diamètre).

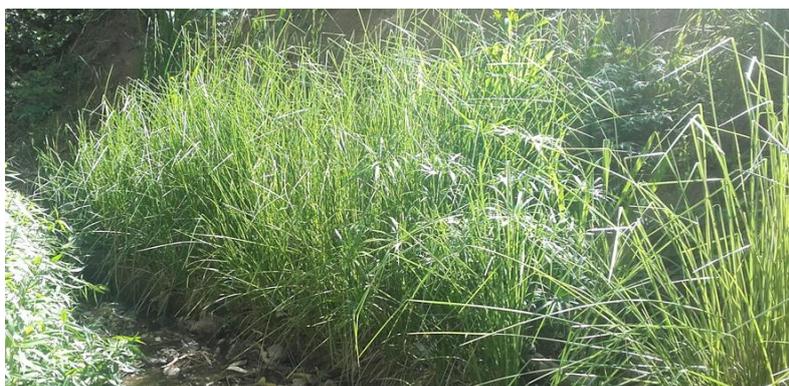
Figure 51. Photographie de Vétiver planté à Port Laguerre, Païta, Nouvelle-Calédonie

Le vétiver (*vetiveria zizanioides*) est utilisé notamment pour son système racinaire résistant et très étendu : il peut s'enfoncer jusqu'à 3 mètres la première année, et peut atteindre 5 mètres en Nouvelle-Calédonie (climat tropical). Ses racines permettent à la plante de résister à des conditions climatiques extrêmes (ou de rapidement se régénérer après un épisode violent) comme la sécheresse, grâce à la conservation de l'humidité dans le sol. Elle peut également survivre à de fortes pluies, des inondations, de grands écarts de température (de -20°C à +55°C) ainsi qu'à différents types de sol (pénétration des racines même dans un sol très compact). Lorsque les vétivers sont plantés très proches les uns des autres. Ainsi, une barrière végétative solide se forme permettant de ralentir le courant et de filtrer les sédiments. (Truong et al, 2004)

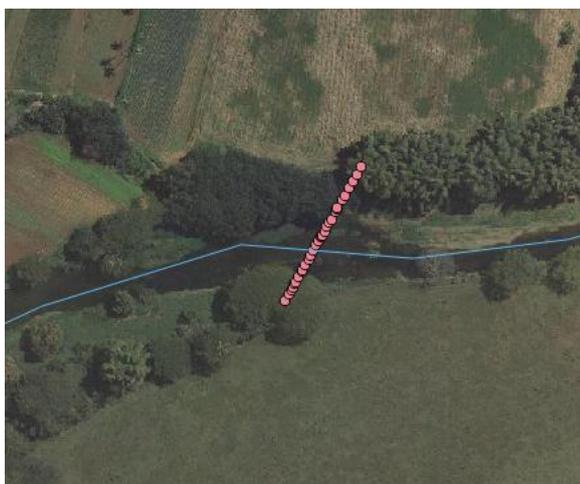
Afin de pouvoir les comparer, l'altitude minimale de chaque profil en travers a été rapportée à 0. Il a été choisi de prendre un profil représentatif, par comparaison avec tous les autres profils, qui semblait décrire la tendance générale. Ainsi un seul profil est associé à chaque tronçon :

Tronçon	Numéro de la courbe sur les graphiques ci-dessous
1	1
2	4
3	6
4	8
5	1
7	9
8	3

Dans la légende des graphiques, il manque parfois des numéros de courbe. En effet, il est arrivé que certaines courbes ne se superposaient pas du tout aux autres. Après analyse, cela correspondait à des singularités localisées. Celles-ci n'ont donc pas été prises en compte. Par exemple, dans le cas du tronçon n°2, un élargissement très localisé du lit a été observé au niveau du profil en travers n°2 (figure ci-contre), lié notamment à l'entrée d'eau en rive droite (affluent). Dans certains cas, comme pour le profil n°9 du tronçon n°3, ce n'est pas que le lit mineur qui a été considéré, mais également une zone d'expansion en rive droite. D'où des distances cumulées allant jusqu'à 380 mètres. Enfin, des singularités ponctuelles telles que des atterrissements peuvent entraîner des différences

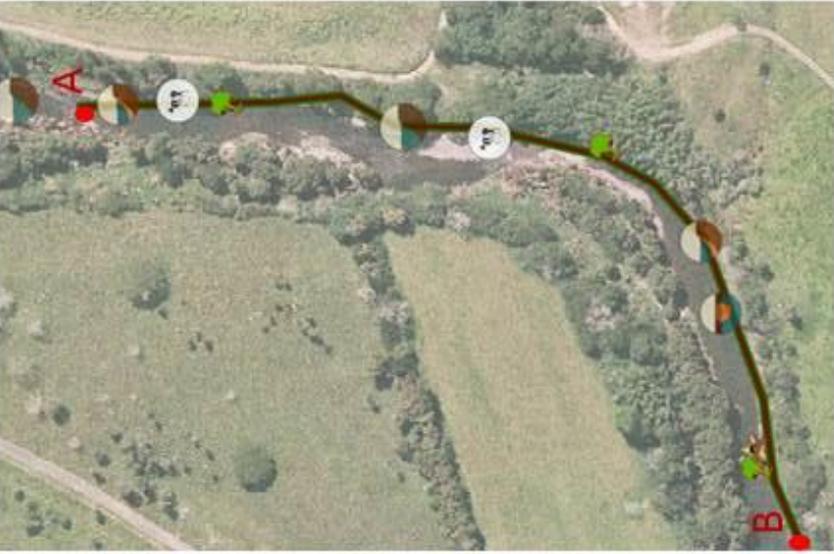
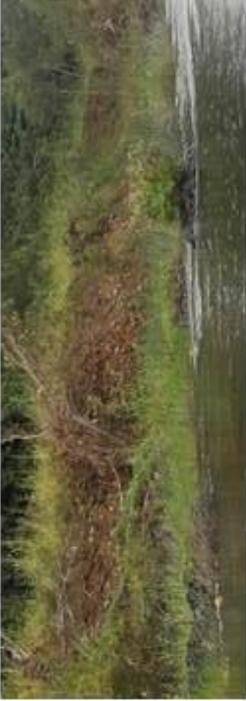
Zone de travaux n°1	Fiche 1.1	Tronçon n°5 & n°6	Cours d'eau: La Foa	Type d'intervention: Aménagement	Linéaire: 500 m	Rive: Gauche														
Coordonnées:		X(A) = 387935 Y(A)=279800	X(B)=387785 Y(B)=279060	Type d'aménagement: protection de berge

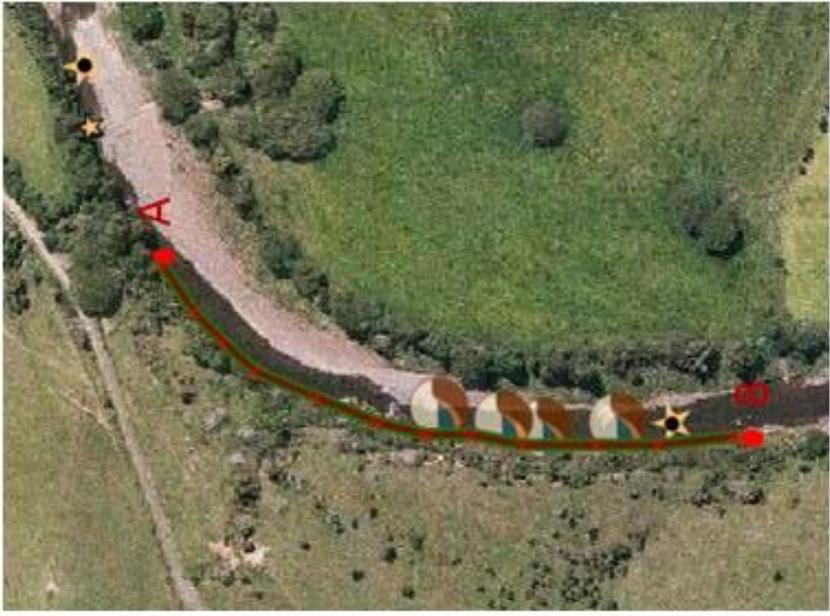
Zone de travaux n°1	Fiche 1.2	Tronçon n°5	Cours d'eau : La Foa	Type d'intervention : aménagement	Linéaire : 400 mètres	Rive : Droite
Coordonnées :	X(A) = 387594	Y(A)=279024	X(B)=387495	Y(B)=278695	Type d'aménagement : protection de berge

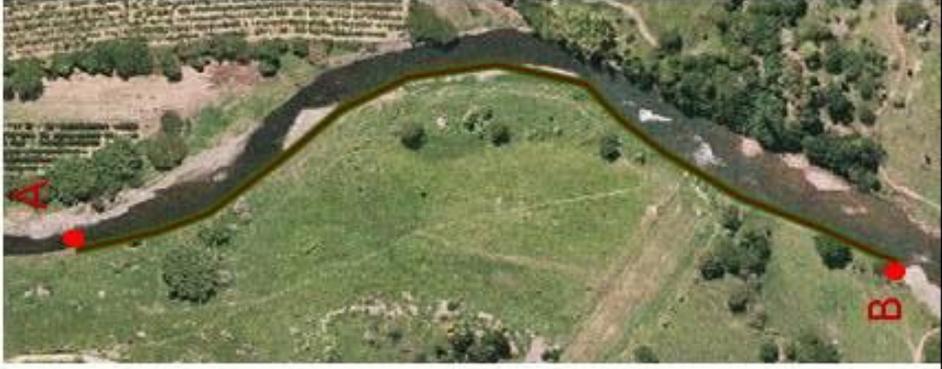
Zone de travaux n°2	Fiche 2.1	Tronçon n°4 et 5	Cours d'eau : La Foa	Type d'intervention : aménagement	Linéaire : 800 mètres	Rive : Droite
Coordonnées :	X(A) = 386581	Y(A) = 277343	X(B) = 386566	Y(B) = 276629	Type d'aménagement : protection de berge

Intervention : pose de fascines en bambou et bourao et revégétalisation du talus

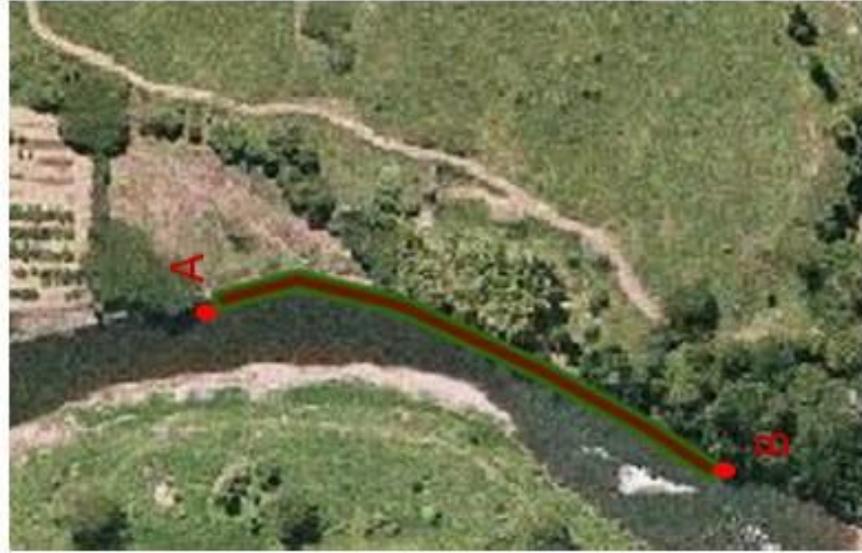
Zone de travaux n°2	Fiche 2.2	Tronçon n°5	Cours d'eau : La Foa	Type d'intervention : aménagement	Linéaire : 200 mètres	Rive : Gauche
Coordonnées :	X(A) = 386748	Y(A) = 277031	X(B) = 386702	Y(B) = 276818	Type d'aménagement : protection de berge

Intervention : pose de fascines en bambou et bourao et revégétalisation du talus

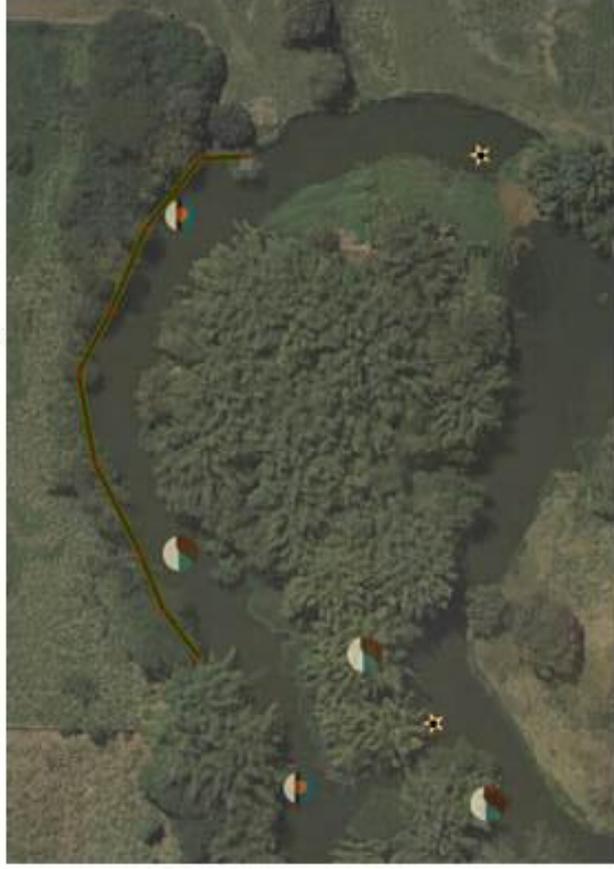
Zone de travaux n°3	Fiche 3.2	Tronçon n°2	Cours d'eau : La Foa	Type d'intervention : aménagement	Linéaire : 200 mètres	Rive : droite
Coordonnées :	X(A) = 38	Y(A) = 27	X(B) = 38	Y(B) = 27	Type d'aménagement : protection de berge

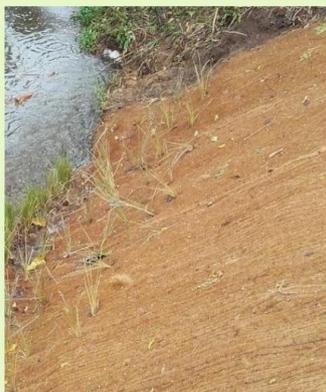
Souvent utilisés sur des berges pentues, ces bionattes en fibre naturelles peuvent être de différents grammages selon le site, et existent en version ensemencée ou non. Elles sont constituées d'un enchevêtrement de différentes fibres végétales (paille, coco ou mélange des deux), et maintenues par des micros filets cousus entre eux (photodégradable ou biodégradable). Selon les fibres utilisées, et le type de filets, la bionatte peut avoir une durabilité et une résistance variées. Elles permettent de diminuer les vitesses de l'eau, favorisant ainsi l'infiltration et réduisant l'écoulement. Elles permettent l'établissement d'un microclimat permettant une germination plus rapide. Il faut bien sûr fixer ces bionattes à la berge, cela peut se faire par des clous en bois avec tourillon en tête (biodégradable). Pour de fortes pentes ($>1/1$), il existe parfois des bionattes renforcées, cousues à des géofilets.

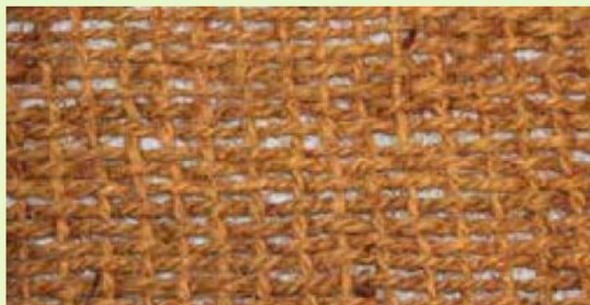
Le géotextile biodégradable est naturel, formé à partir du tissage de cordelettes de fibres de coco. Une fois posés sur la berge, l'efficacité peut se voir très vite et ne nécessite pas de grand entretien. Cela permet à la fois de stabiliser la berge, mais limite également l'évaporation et favorise l'infiltration de l'eau.

Pour faciliter le transport jusqu'au site, il est possible de les compacter sous forme de balle, ou de les conditionner sous forme de rouleaux. (Moins lourd, plus facile à déplier, absence de plis lors du dépliage). Il est ensuite nécessaire de fixer ce géotextile au sol. Il existe des clous en bois avec tourbillon ou encoche en tête, totalement biodégradables.

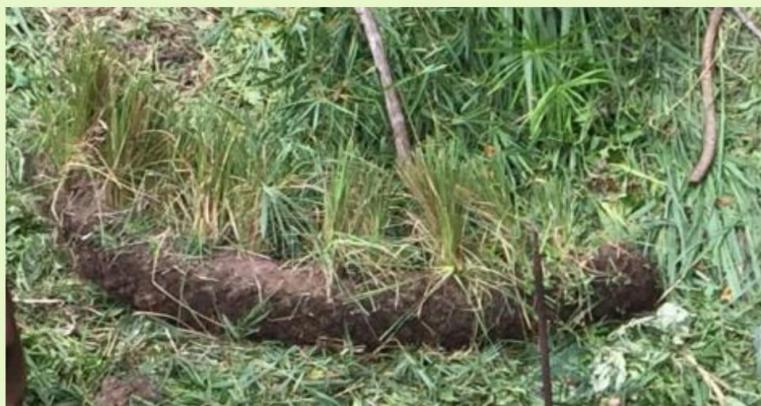
La fascine coco est sous forme de boudin, composé de filet en fibre de coco (mailles nouées), et garni de fibres de coco compressés. Les boudins coco ont une longueur standard de 3 mètres et un diamètre de 30 cm. Ils peuvent être plantés d'hélophytes mais sont le plus souvent en Nouvelle-Calédonie plantés de vétiver. Elles ont une grande capacité d'infiltration, ce qui favorise une implantation rapide de la végétation.

Ceux-ci ne nécessitent pas de gros travaux de terrassement et d'engins de manutention. Le matériau est complètement biodégradable et très simple à mettre en simple (matériau souple).
