## PLANIFICATION ET MISE EN ŒUVRE D'UNE ETUDE POUR RESTAURER LA CONTINUITÉ ECOLOGIQUE SUR LE RU DE BERNE

Site des étangs de Saint- Pierre - Forêt domaniale de Compiègne

**Mémoire présenté pour l'obtention du diplôme d'ingénieur de l'ENGEES par apprentissage**

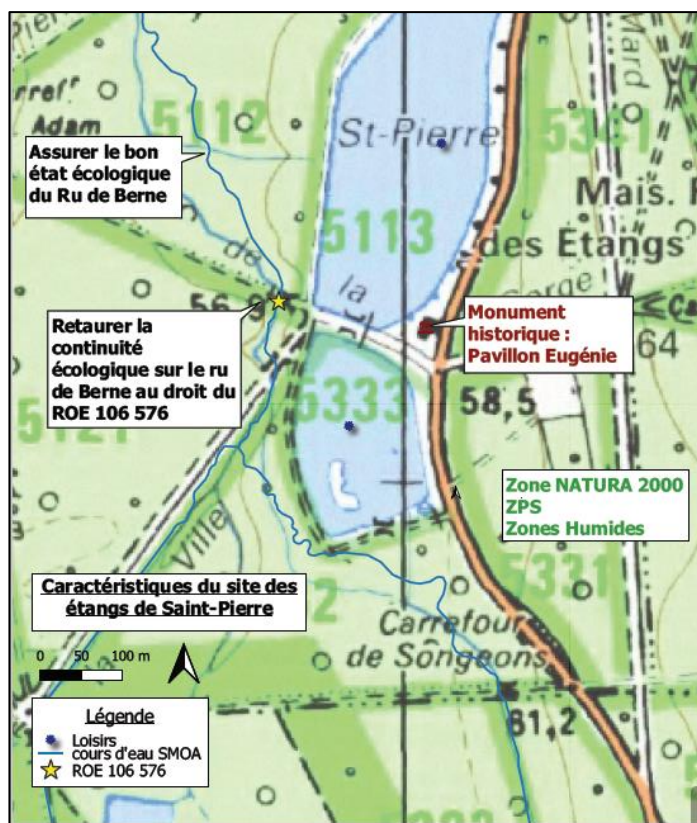
Figure 8 : Cartographie des enjeux du site (source : ONF)

Ces différents points sont rassemblés et illustrés sur la carte ci-contre. Ils permettent de dessiner les limites et contraintes du projet :

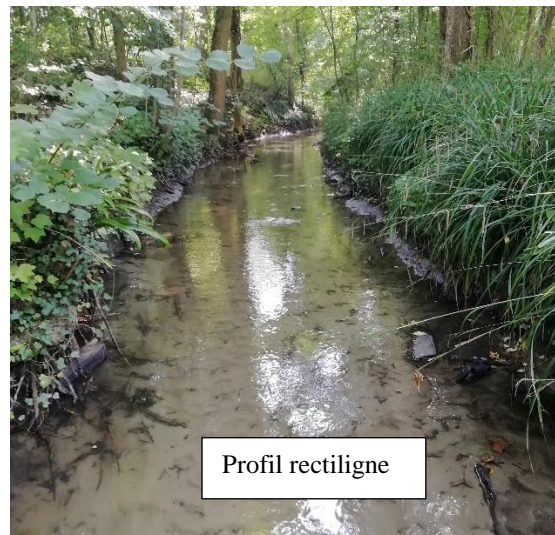
Figure 20: Hydromorphologie du ru de Berne proche du ROE 106 576 (source : ONF, Septembre 2020)

Berge abrupte.  
Encoche  
d'érosion  
Ripisylve  
déconnectée  
du cours d'eau

Profil rectiligne

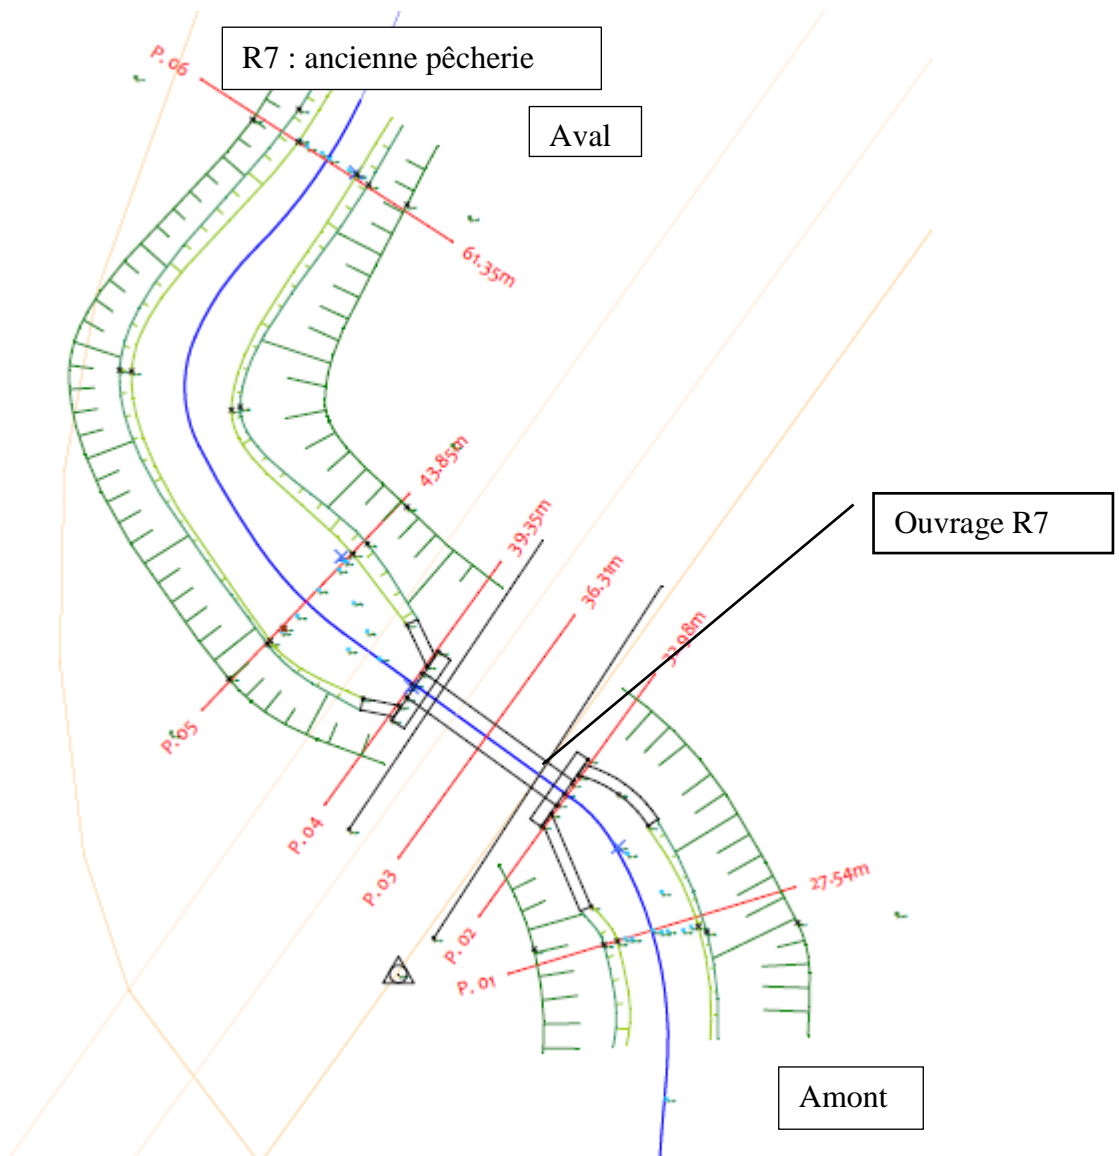
Figure 25: Vue en plan du tronçon R7 bis - R6 et localisation des différents profils relevés (échelle: 1/200, source : rapport DIAGNOSTIC ESQUISSE-BIEF CARICAIE)

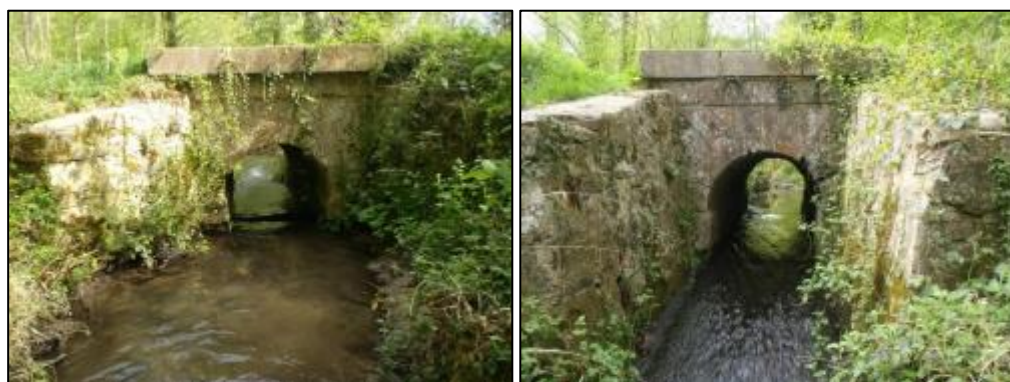
- R6	- Ponceau en pierres maçonnées permettant le franchissement forestier des parcelles 5112/5121 ; - Création antérieure au XVIIIe siècle ; - Etat moyen, maçonneries dégradées, végétalisées, Radier en V - Largeur : 1.8m, Longueur totale : 1.24m, Pente : 12.5% - Hauteur entre le radier et le haut de l'arche : 1.27m - Lane d'eau au centre (17.04.20) : 4cm - Ressaut hydraulique en sortie du radier (chute de 20cm entre l'extrémité du radier et celui des enrochements en aval immédiat) - Hauteur de chute (17.04.20) : 1.07m - Côte niveau d'eau amont : 54.41m NGF (profil Po6) - Côte niveau d'eau aval : 53.43m NGF (profil Po12)

Figure 27 : Photographies de l'ouvrage R6. Gauche : vue sur l'ouvrage depuis l'amont ; Droite : vue sur l'ouvrage depuis l'aval

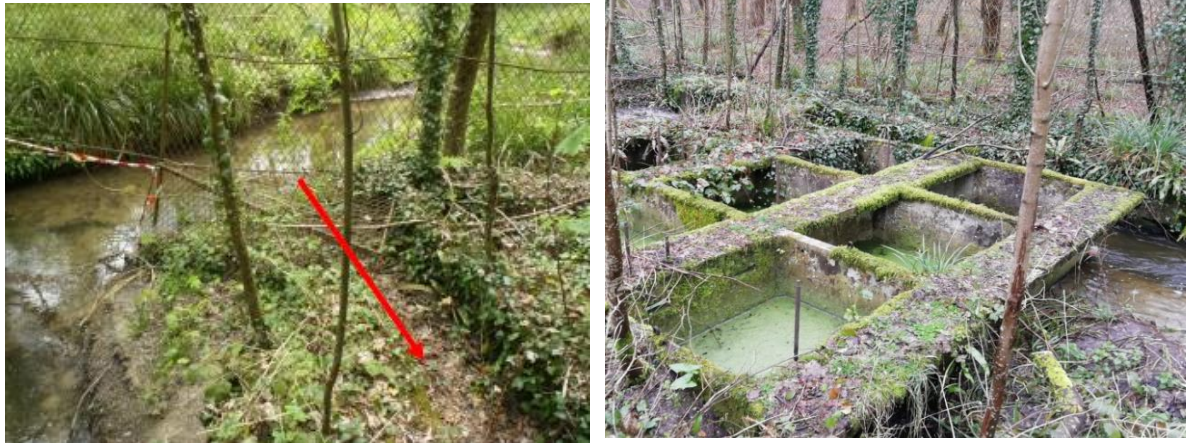
<ul style="list-style-type: none"> <li>• R7 (ancienne pêcherie)</li> </ul>	<ul style="list-style-type: none"> <li>- Ancienne pêcherie située environ 40 m en amont de l'ouvrage R6 ;</li> <li>- 9 bassins en béton implantés en rive droite du Ru ;</li> <li>- Canal maçonné de décharge en mauvais état, longeant la pêcherie et confluant avec le ru de Berne en aval immédiat des bassins.</li> <li>- Ouvrage non fonctionnel ;</li> <li>- Situé dans le périmètre de protection du Pavillon Eugénie, inscrit au titre de Monument Historique ;</li> <li>- Elle ne constitue pas un obstacle à la continuité piscicole mais un obstacle partiel au transit sédimentaire.</li> </ul>
--	---

Figure 30: Photographie de l'ouvrage R7. Gauche : amont de la pêcherie, la flèche rouge indique l'entrée d'un canal de décharge maçonné, longeant l'ouvrage. Droite : Bassins en béton (source : ONF et CARICAIE)

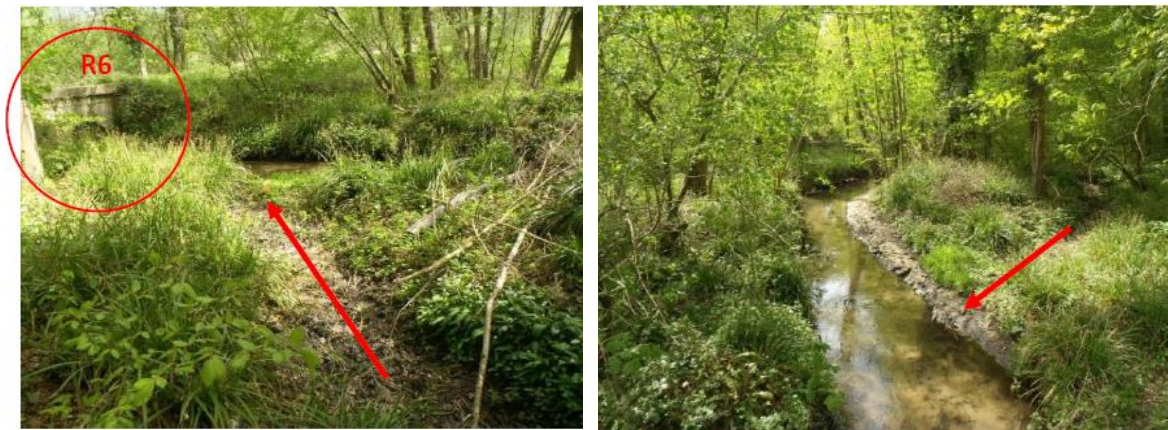
Figure 31 : Photographies de l'ouvrage R7, vue aval. Les flèches rouges indiquent la sortie du canal de décharge se jetant en amont de R6 (source : CARICAIE)

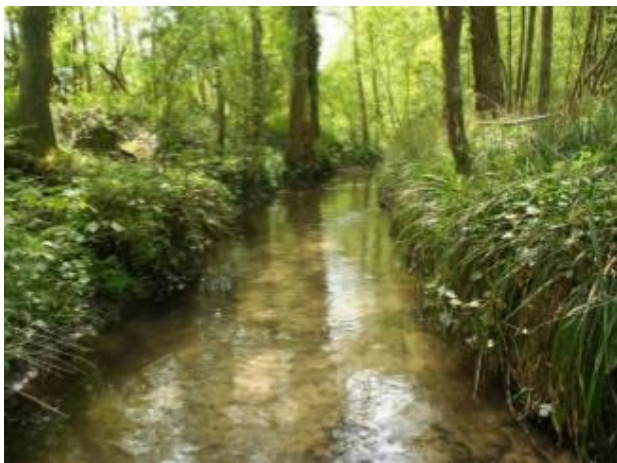
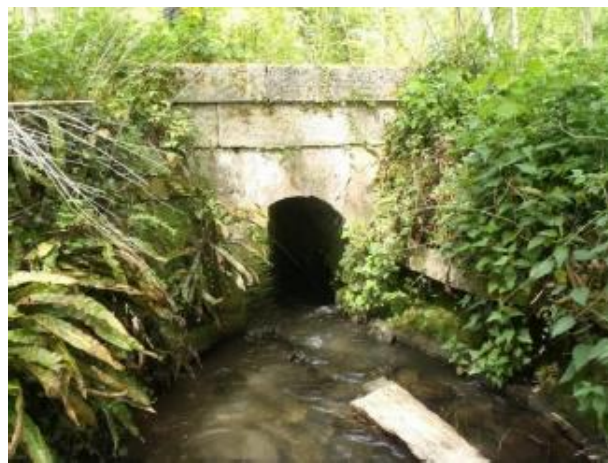
<ul style="list-style-type: none"> <li>• R7 bis</li> </ul>	<ul style="list-style-type: none"> <li>- Ponceau en pierres maçonnées permettant le franchissement d'un sentier d'exploitation forestier ;</li> <li>- Etat moyen, maçonneries dégradées ;</li> <li>- Radier fortement dégradé ;</li> <li>- 75 ml en amont de R6 ;</li> <li>- Franchissabilité piscicole ;</li> <li>- Rétrécissement local de la section du ru au droit de l'ouvrage = lame d'eau plus importante que sur le reste du cours de l'étiage (26 cm en avril 2020)</li> </ul>
--	---

Figure 32: Photographies de l'ouvrage R7bis. Gauche : vue sur l'amont de l'ouvrage. Droite : vue amont de l'ouvrage (source:CARICAIE)

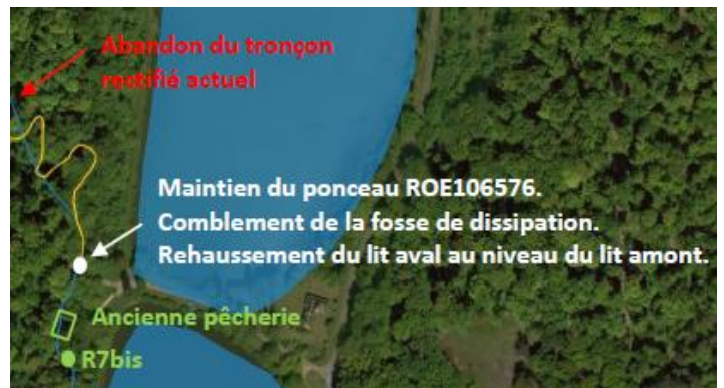
**Scénario 4 :** Maintien de l'ouvrage R6, rehaussement du lit aval et reprise des méandres entre R6 et R5 avec une pente de 0.2% sur près de 780ml. Le ponceau R6 sera ainsi conservé et restauré. Le radier sous le tablier du pont sera maintenu à son niveau contrairement au scénario 2. Le lit du ru de Berne sera reprofilé à l'aval et un seuil de fond en enrochement devra être mis en œuvre en aval des ouvrages R7bis et R6 afin de réduire l'impact d'éventuels phénomènes d'érosion régressive en amont de R6 sur la franchissabilité piscicole du ponceau R7bis. Dans ce scénario, la fosse de dissipation en aval de R6 est comblée.

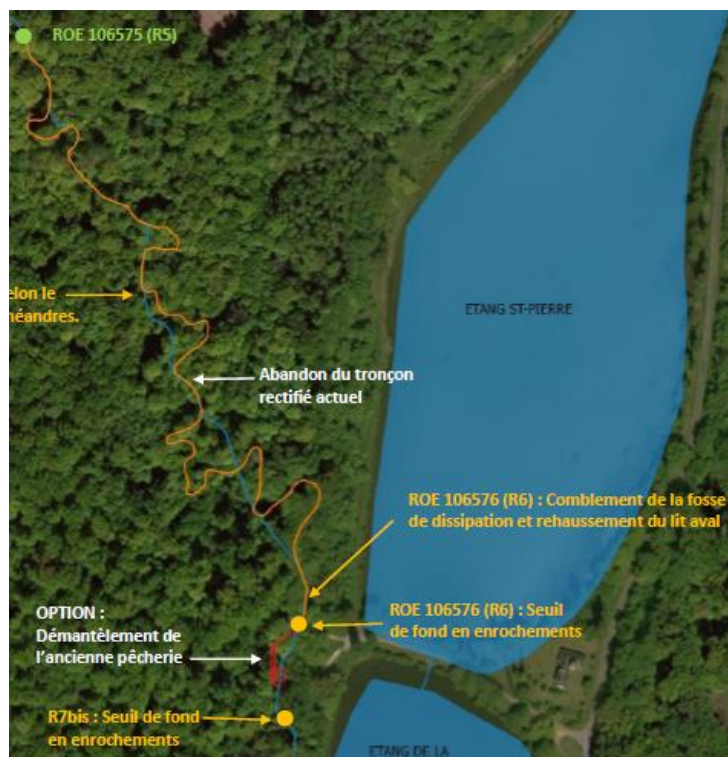
Les propositions d'aménagement pour le scénario 4 et 4bis sont schématisées sur les figures suivantes :

Figure 36: Schématisation des propositions d'aménagement pour les scénarios 4 et 4bis (source : BIEF CARICAIE)

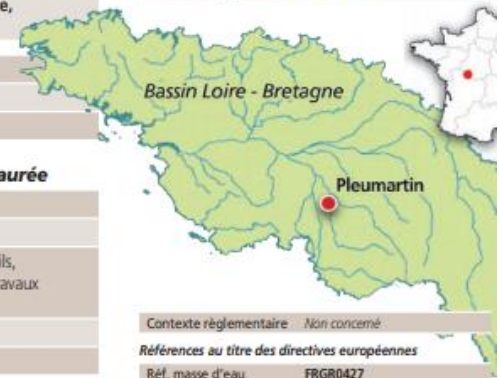
Figure 37: Descriptif du site (source: Recueil d'expérience sur l'hydromorphologie-OFB 2010)

Nom	La Loire
Distance à la source	1,8 km
Largeur moyenne (à pleins bords)	4 m en amont des seuils, 2,5 m en aval, avant travaux, 1,5 m après travaux
Pente moyenne	11 ‰
Débit moyen	0,02 m <sup>3</sup> /s

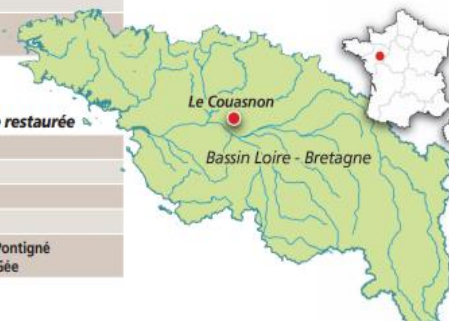
Figure 39 : Descriptif du site (source : Recueil d'expérience sur l'hydromorphologie-OFB 2010)

Nom	Le Couason
Distance à la source	0 - 39 km
Largeur moyenne	3,5 m
Pente moyenne	1,8 ‰
Débit moyen	0,224 m <sup>3</sup> /s à Pontigné 0,929 m <sup>3</sup> /s à Gée

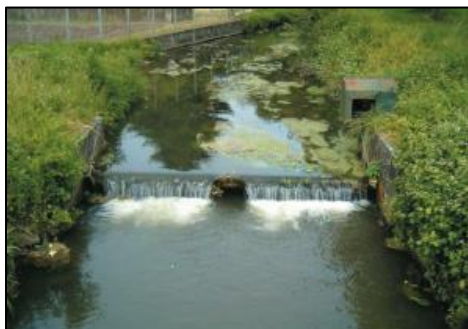
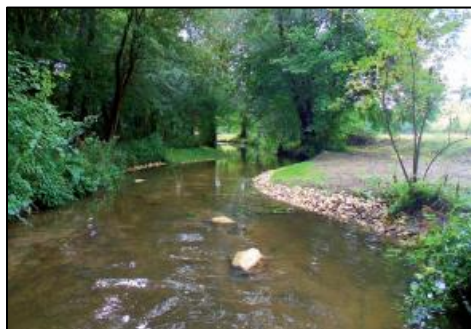
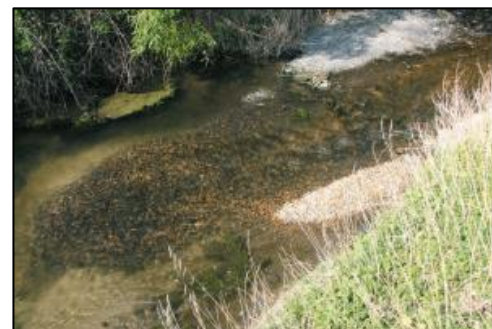
Figure 40: Photographies d'un seuil à clapet avant aménagement (à gauche), d'aménagement de banquettes alternées (au centre) et d'aménagement d'un radier (à droite) sur le Couason (source : OFB)

**Les travaux de restauration** sur le Couason consistaient à abaisser les clapets des ouvrages. 550T de blocs ont été utilisés pour diversifier le lit et créer plus de 110 déflecteurs. 1500T de graviers ont été amenés pour reconstituer les radiers. Des repeuplements par la truite fario ont été effectués après les travaux.

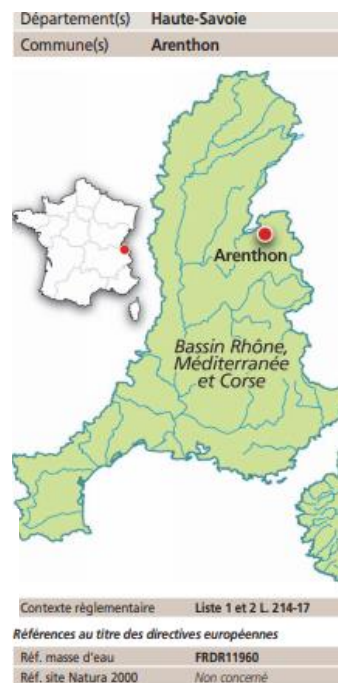
Figure 42 : Le Nant de Sion avant travaux (à gauche) après reméandrage (au centre) et après 10 ans (à droite) (source : OFB)

**Les travaux de restauration** consistaient à creuser un nouveau lit méandrique en rive gauche de l'actuel. L'ancien lit comblé avec les déblais issus du terrassement du nouveau lit. Sur certains tronçons, le lit modifié était conservé tout en créant des méandres par l'aménagement de banquettes alternativement en rives droite et gauche. Les berges ont été modelées afin d'améliorer les connexions latérales. Sur certains tronçons, la dynamique du cours d'eau fût laissée libre. Le fond du lit fût constitué de matériaux graveleux. Les nouveaux faciès d'écoulement furent réalisés de manière à favoriser la formation naturelle de zones de frayères.

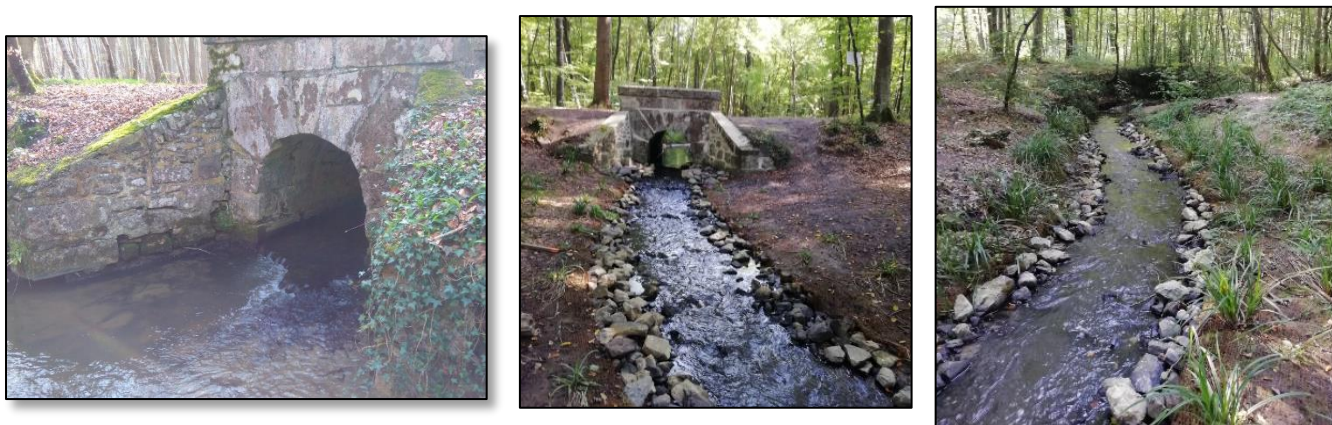
Figure 43 : Photographies de l'ouvrage R5 aval avant travaux en 2017 (à gauche), après travaux en 2020 (au centre) et du ru de Berne aval (à droite)  
(source : ONF)

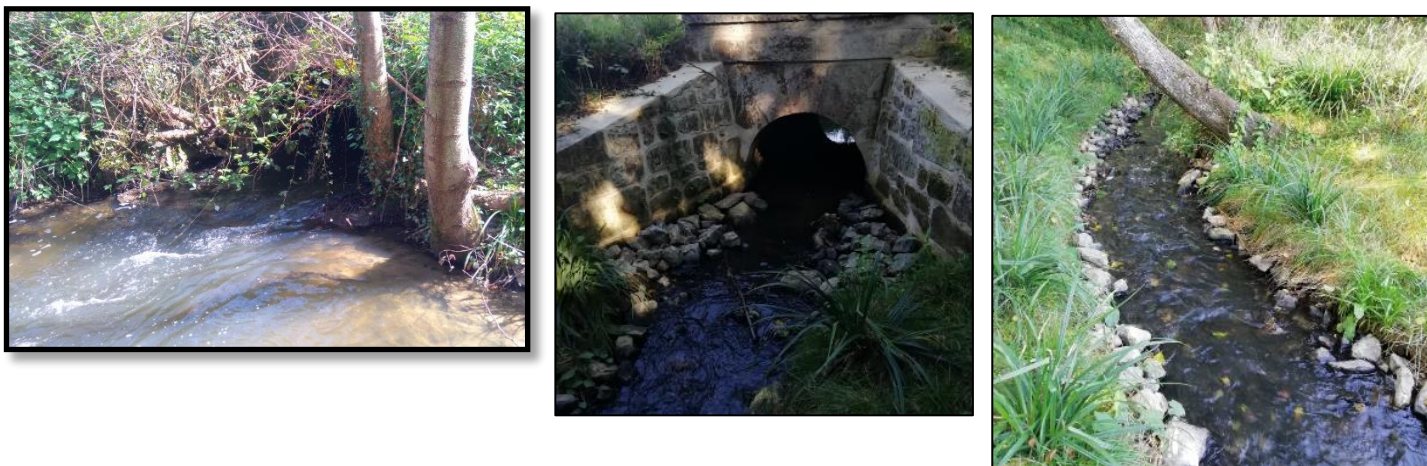
Figure 44 : Photographies de l'ouvrage R3 aval avant travaux en 2017 (à gauche), après travaux en 2020 (au centre) et du ru de Berne aval en 2020 (à droite) (source : ONF)

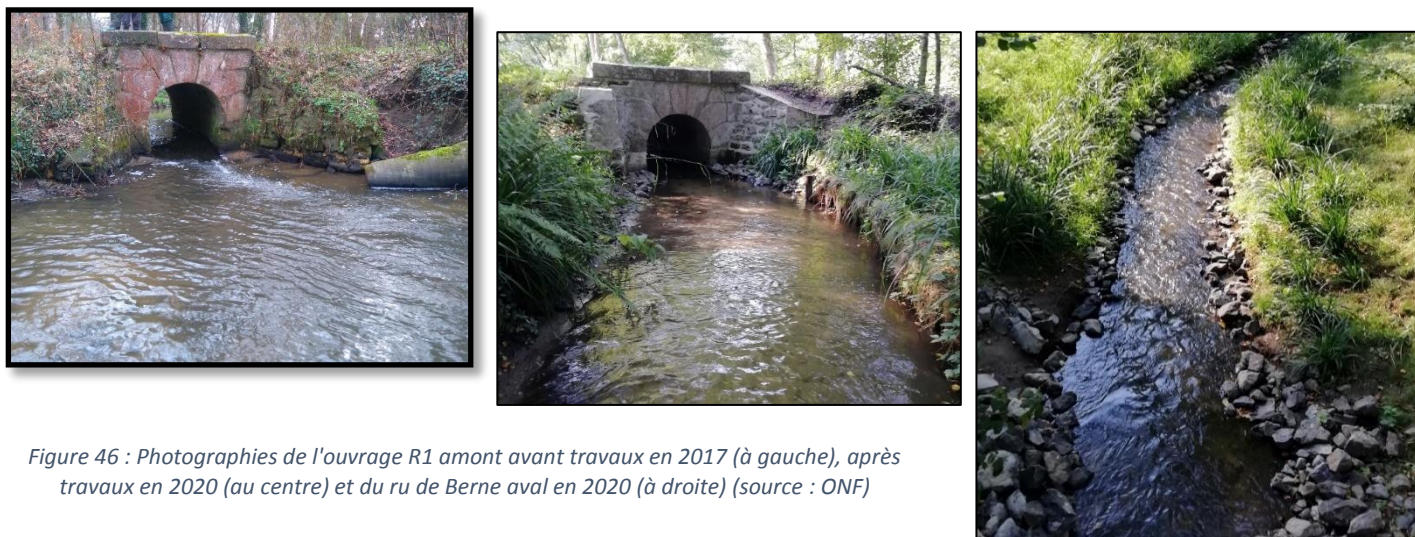
Figure 46 : Photographies de l'ouvrage R1 amont avant travaux en 2017 (à gauche), après travaux en 2020 (au centre) et du ru de Berne aval en 2020 (à droite) (source : ONF)

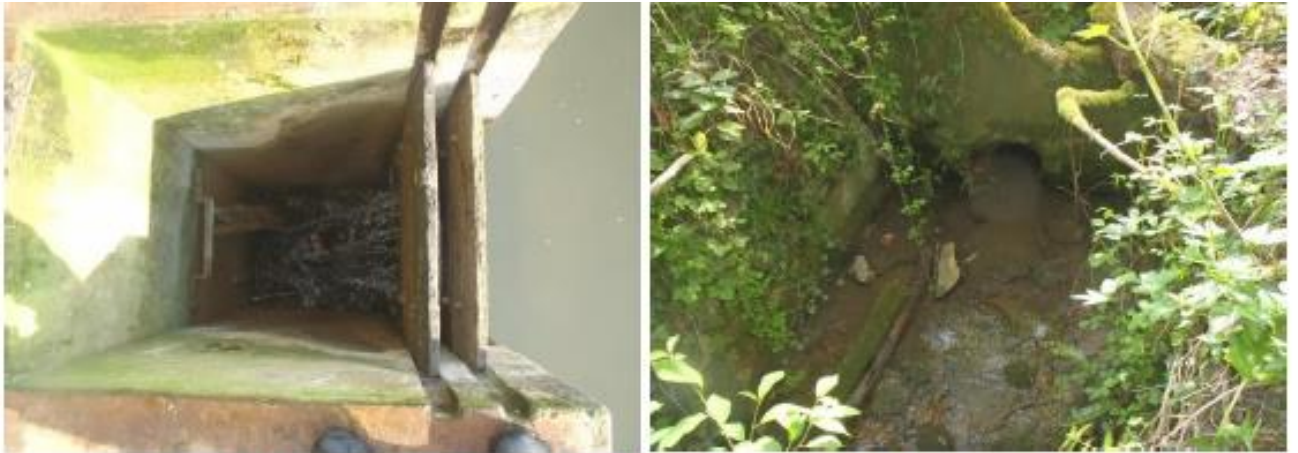
Figure 105 : Photographies de l'ouvrage E4. Gauche : vue de dessus, batardeau et intérieur embâclé/envasé du moine. Droite : vue de la sortie à l'aval du moine, vers le Ru de Berne. (Caricaie, 17-04-2020).

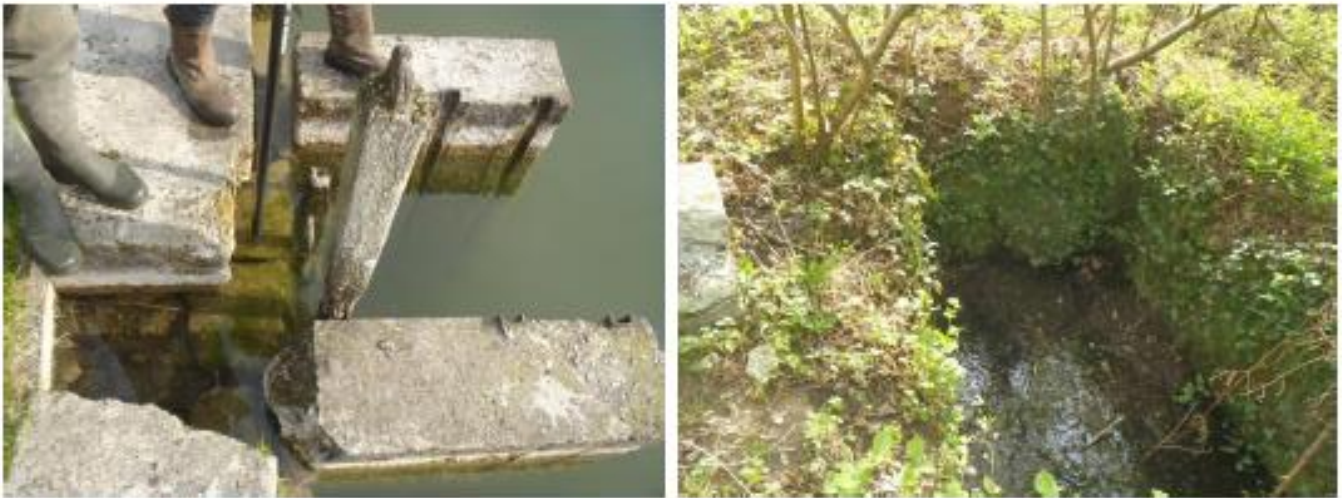
Figure 110 : Photographies de l'ouvrage E6. Gauche : vue de l'ouvrage à l'amont. Droite : vue de la sortie de l'ouvrage à l'aval. (Carçale, 17-04-2020).

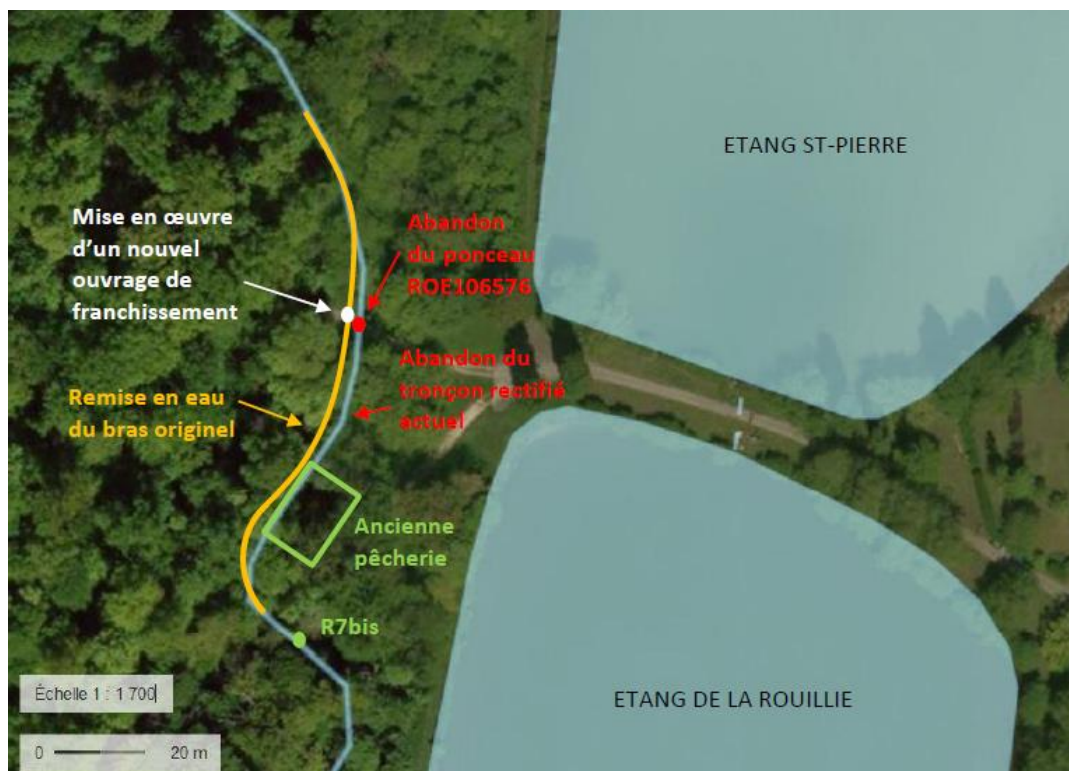
**ANNEXE 22: Schématisation des propositions d'aménagement n°1 & 2 du ru de Berne (source : BIEF-CARICAIE)**

Scénario 1 : Remise en eau du lit originel de R7 bis à l'aval de R6 sur 190 ml et abandon du tronçon rectifié au droit de l'ouvrage. Ce scénario implique la réalisation d'un nouvel ouvrage de franchissement en parallèle de celui existant, situé sur le tracé du lit originel. Schématiquement, ce scénario est présenté ci-dessous :

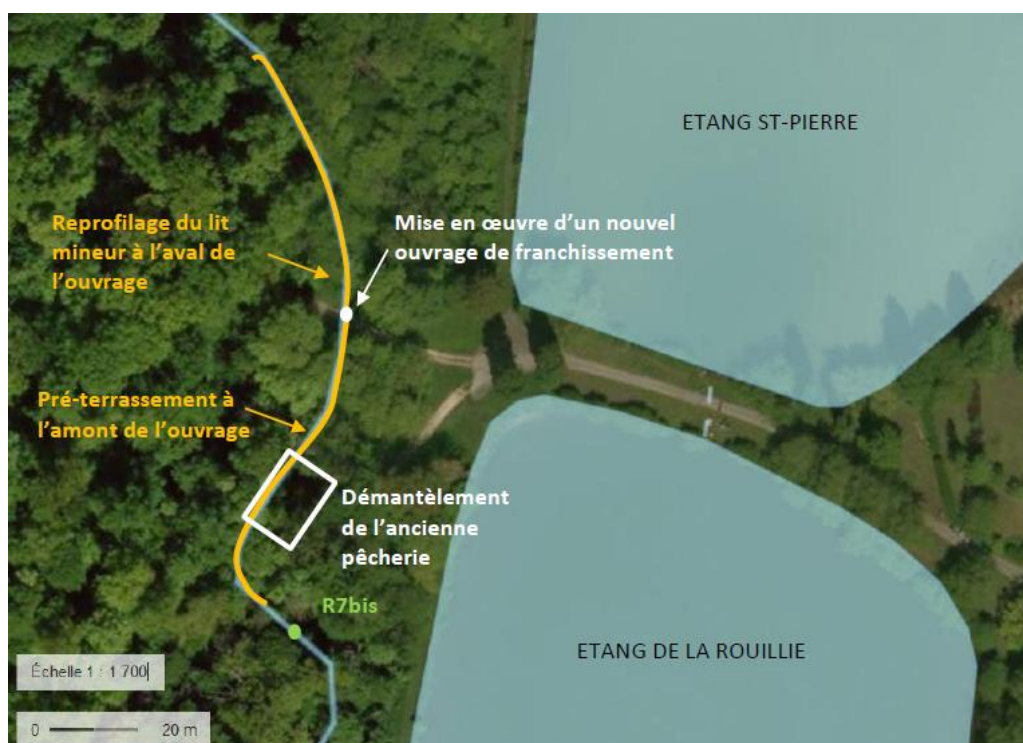
Scénario 2 : Démantèlement et remplacement de l'ouvrage ROE 106 576, reprofilage du lit entre R7 bis et l'aval de R6 à une pente de 0.5%, sur 190 ml :

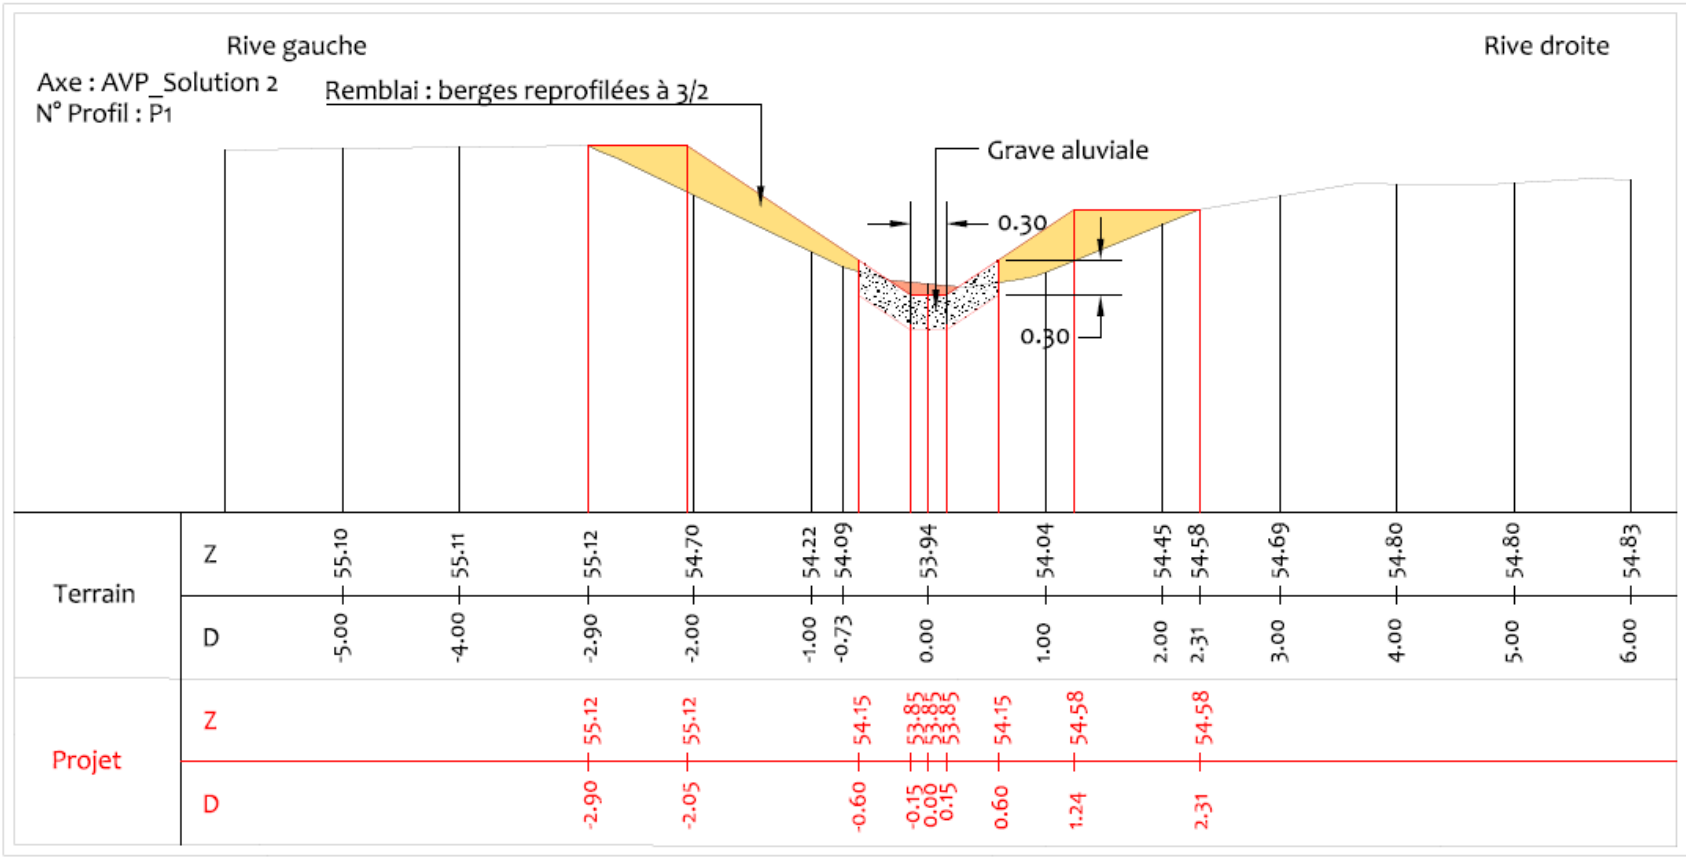
Aménagement scénario 2 au niveau de l'ancien bras gauche plus en aval
