# Étude pour le rétablissement de la continuité écologique sur le Mittelbach au Moulin d'Erckartswiller et sur le Schuesselthalbaechel au Moulin de Rosteig

# Mémoire de fin d'étude

Etude pour le rétablissement de la continuité écologique  
sur le Mittelbach au Moulin d'Erckartswiller et sur le  
Schuesselthalbaechel au Moulin de Rosteig

Mémoire présenté pour l'obtention du Diplôme d'Ingénieur de  
l'ENGEES

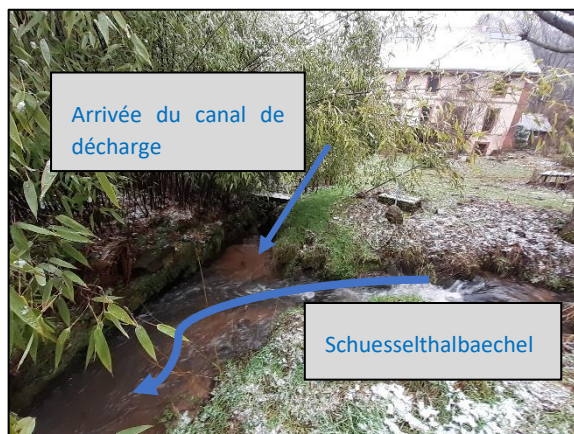
Figure 8.5 : Arrivée de l'ancien canal de décharge dans le Schuesselthalbaechel

Une source provenant de la cave de la maison alimente toujours très faiblement le canal de décharge du moulin qui se rejette 10 mètres plus loin directement dans le Schuesselthalbaechel (**fig.8 et 8.5**).

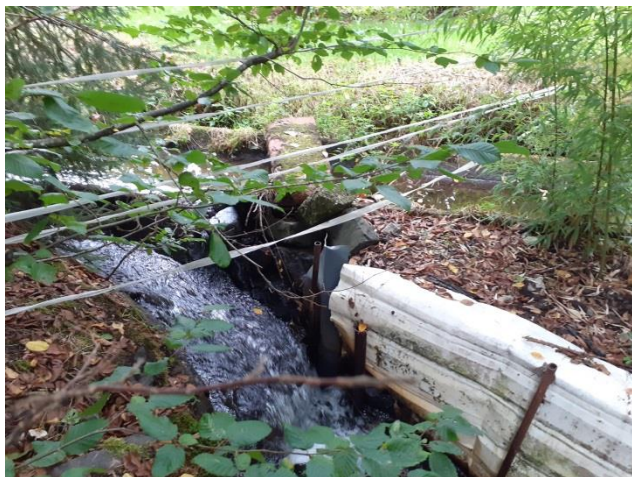
Figure 110 : Déversoir du Mittelbach

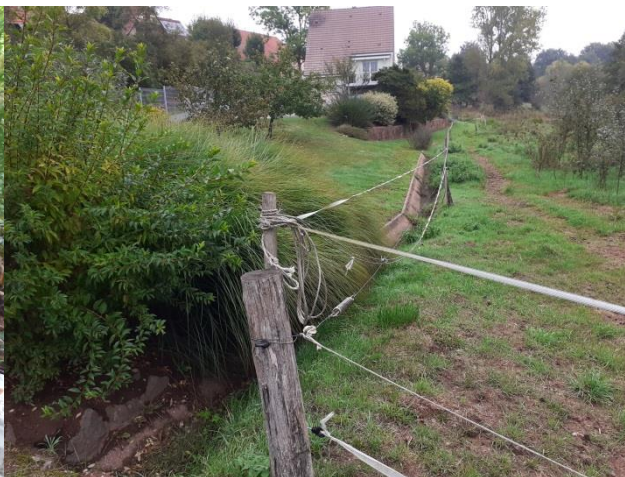
Figure 11 : Canal d'aménagé du Moulin

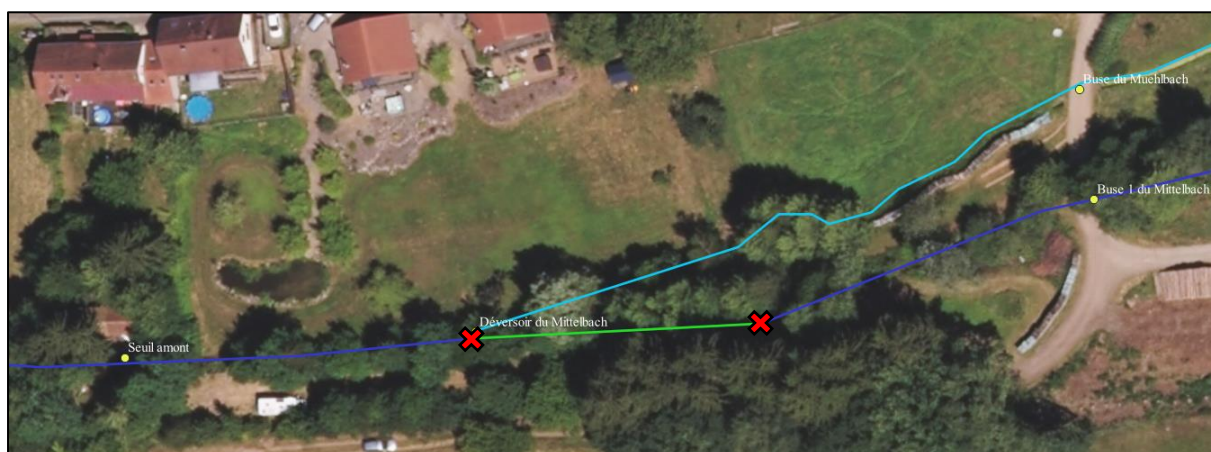
Figure 18 : Localisation du pré-barrage dans le lit du Mittelbach

- Mise en place de 5 pré-barrages dans le lit actuel de Mittelbach, avec une hauteur de chute de 0,1 m chacun, formant 4 bassins de pente 0.5%. Le premier pré-barrage sera placé au niveau de l'actuel déversoir.
- Mise en place d'un seuil permettant de déverser vers le Muehlbach et de contrôler la hauteur d'eau au pré-barrage déversant dans le Mittelbach. Le seuil sera placé au niveau du seuil actuel mais sur le canal du Muehlbach

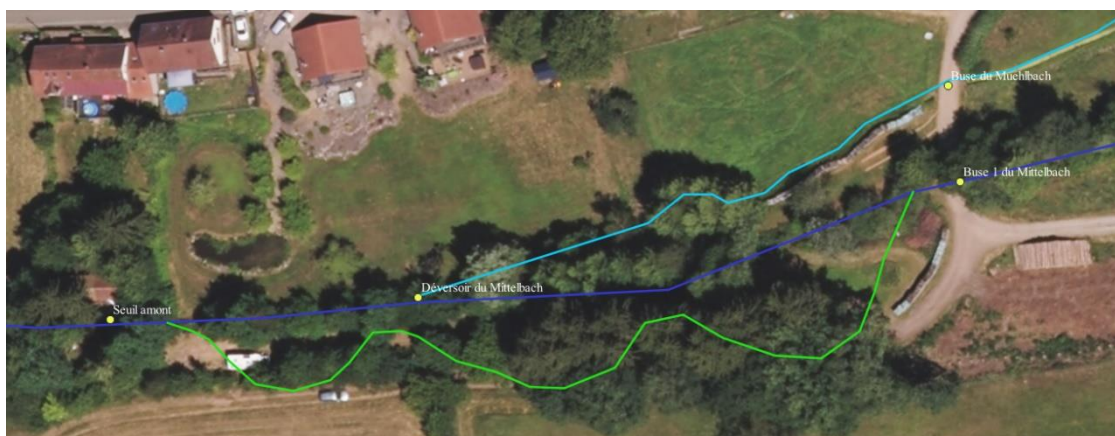
Figure 19: Localisation du nouveau tracé du Mittelbach

- Création d'un nouveau lit du Mittelbach de 120 à 180 mètres de long pour une pente de 0.6 à 0.4%, avec pour connexion amont 19 mètres à l'aval du seuil amont,
- Mise en place d'un seuil permettant de déverser vers le Muehlbach et de contrôler la hauteur d'eau dans le nouveau lit déversant dans le nouveau bras du Mittelbach. Le seuil sera placé à 19 mètres à l'aval du seuil amont.

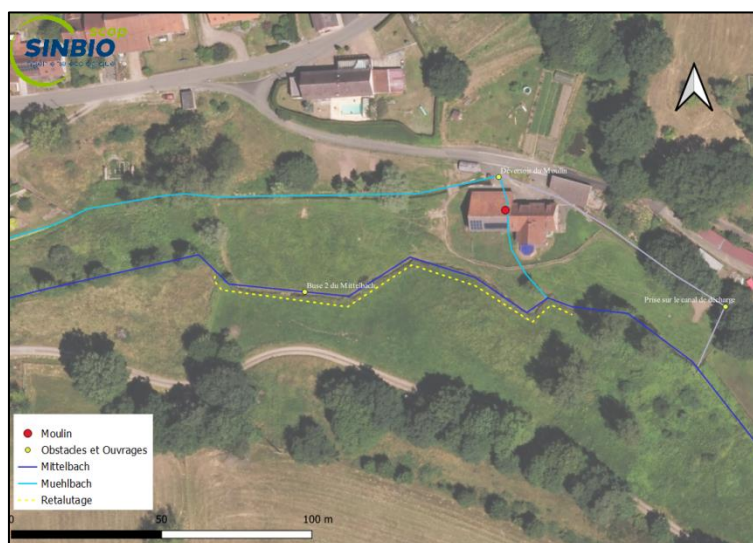
Figure 20 : Localisation du linéaire de berge à retaluter

Le retalutage comprend la remise en place de la buse « Buse 2 », actuellement perchée.

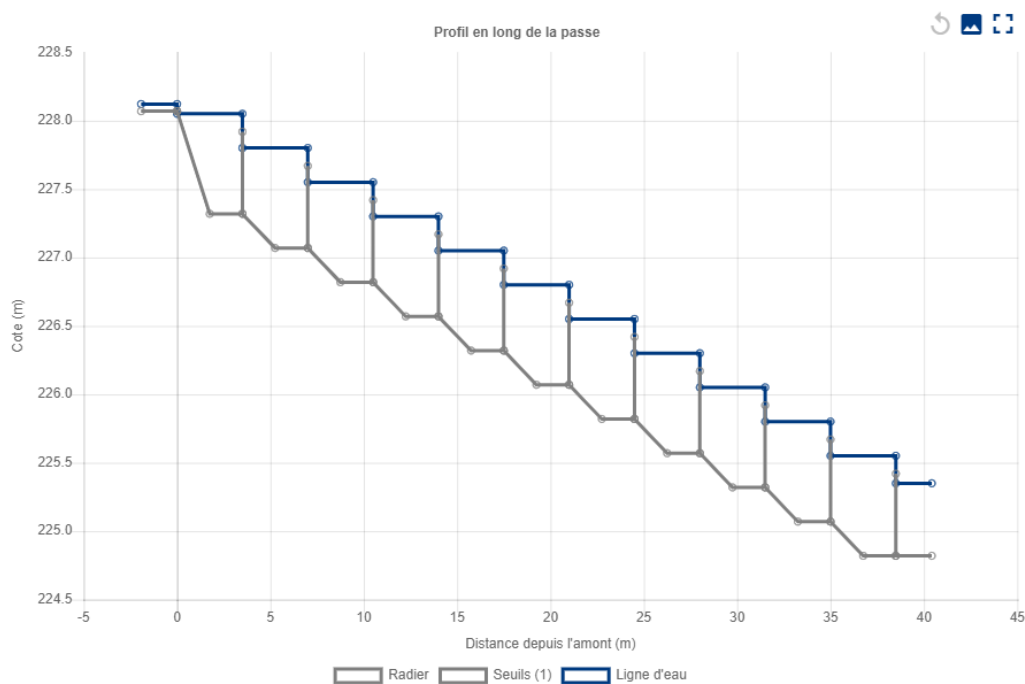
Figure 23: Résultats graphiques de Cassiopée pour le QMNA5 sur la passe à bassins

Les cloisons ont été modélisées grâce à la loi de Villemonte pour les échancrures rectangulaires sur seuil mince [4]

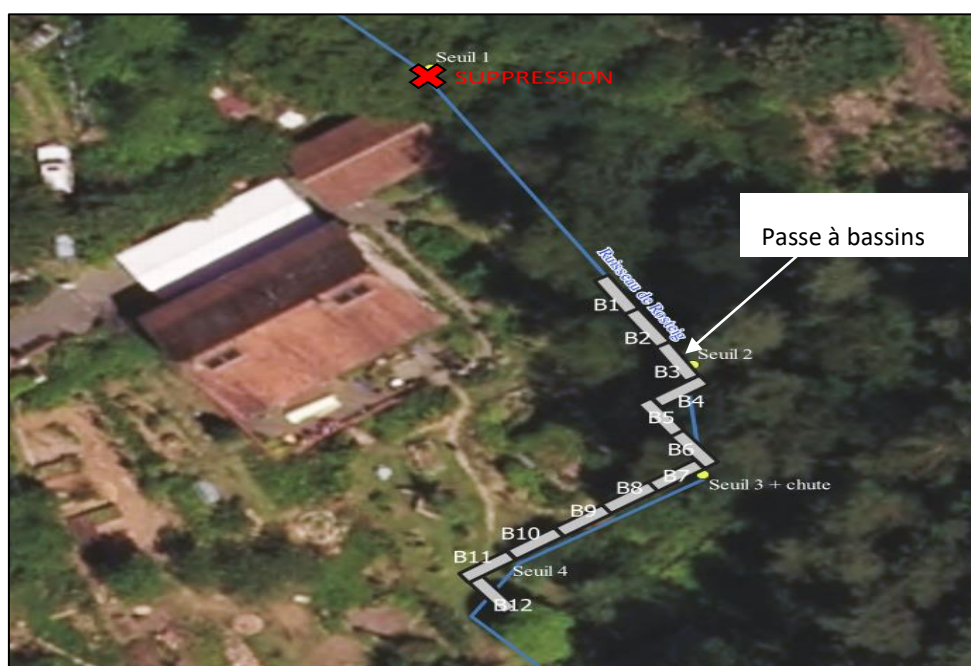
Figure 26 : Localisation schématique de la passe à bassins successifs en aval du seuil 1 jusqu'à l'aval du seuil 4

La passe à bassins sera réalisée entre le seuil 1 et l'aval du seuil 4 et représente une longueur de 44 m pour un dénivelé de 2.8 m. La localisation exacte des bassins se fera en accord avec les propriétaires.

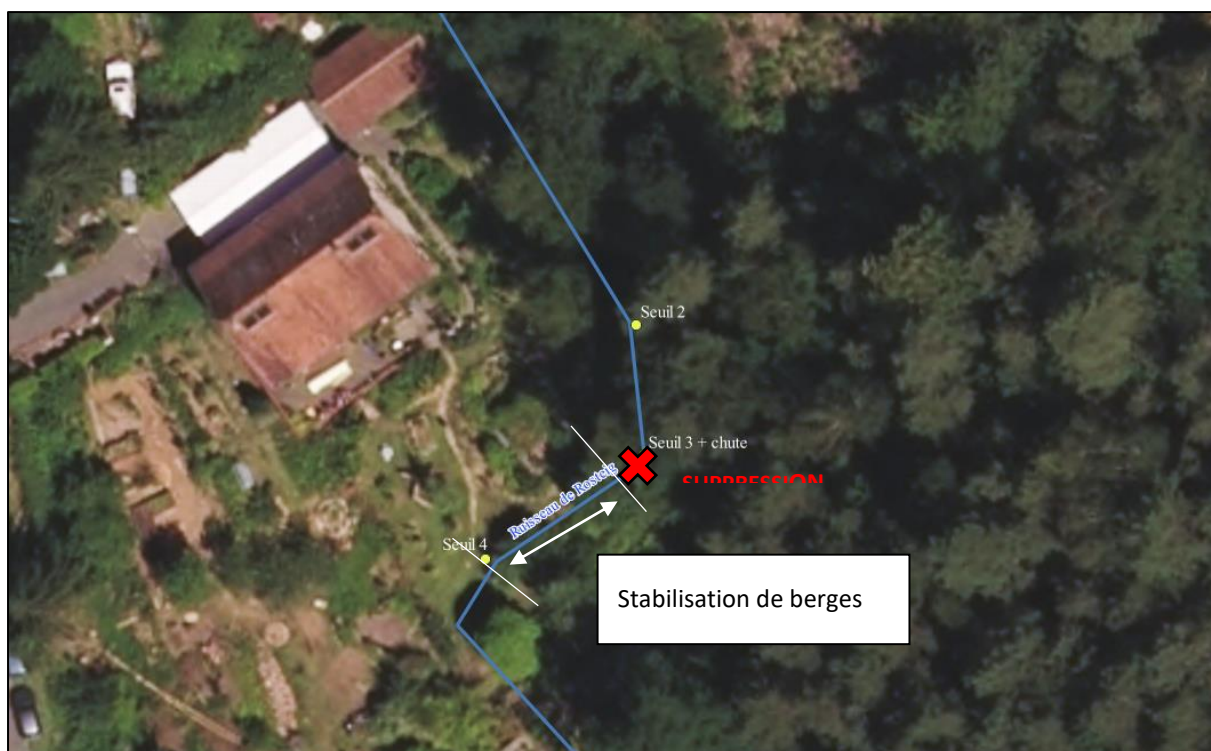
Figure 27 : Localisation schématique des aménagements proposés au scénario 3

Le déplacement du grillage en rive droite du cours d'eau sera indispensable.

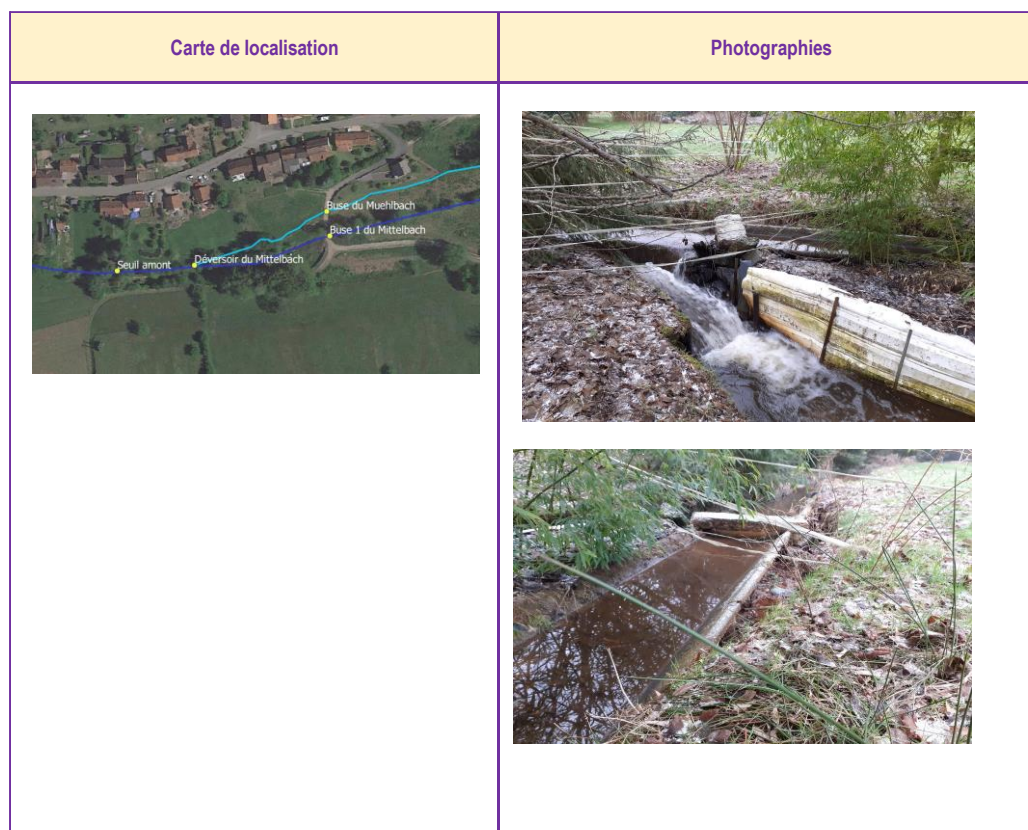
## Annexe 1 : Exemple de fiche ouvrage : Le déversoir d'Erckartswiller

Nom de l'ouvrage : Déversoir du Mittelbach		Franchissement faune aquatique :	Infranchissable
		Transit sédimentaire :	Obstacle au transit
Bassin versant :	Moder	Localisation (L93) :	1019962 6872732
Cours d'eau :	Mittelbach	Conditions de :	hautes eaux
Tronçon :	Mitt1	Classement préfectoral	Liste 1
Commune :	Erckartswiller	Catégorie piscicole :	1ère catégorie
Date de relevé :	09/02/2021	Espèce piscicole repère :	truite fario
Description de l'ouvrage		Impacts de l'ouvrage	
Type :	Déversoir	Hauteur sur terrain naturel (m) :	-
Dimensions (long x larg x hauteur) :	2 x 0,25 x 0,5+0,5	Hauteur de chute (m) :	0,5 + 0,5 m (estimée)
Etat de l'ouvrage :	Hors service	Epaisseur de la lame d'eau :	0,10 m (estimée)
Usage actuel :	-	Franchissement faune aquatique :	Infranchissable
Intérêt général ou privé :	Privé (agrément)	Transit sédimentaire :	Obstacle au transit
Bilan			
A l'origine, le seuil à pour but de déverser dans le Mittelbach lorsque le débit est suffisant, or le seuil mobile ayant disparu, la totalité du débit coule dans le Mittelbach et plus aucun débit n'est dirigé vers le Muehlbach,

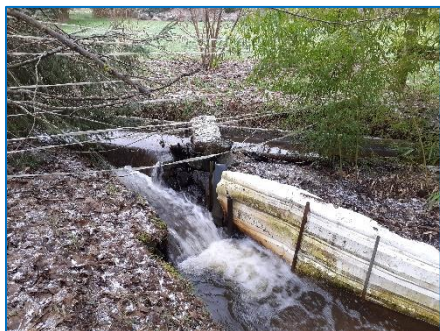
(Photographie Sinbio Scop : 09/02/2021, (Déversoir du Mittelbach à Erckartswiller)

### Conséquences et inconvénients

- Rupture de la continuité écologique
- Impact sur les poissons migrateurs

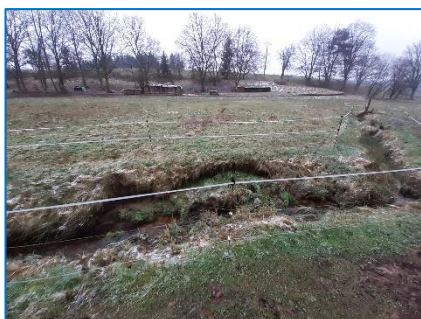
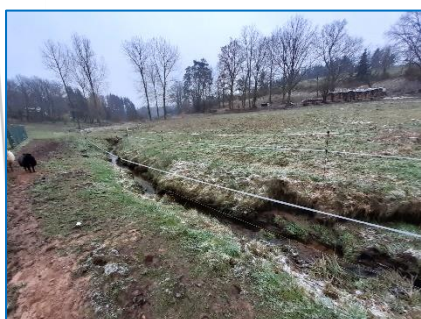
Exemples d'érosion du Mittelbach : (Photographies Sinbio Scop, 2021)

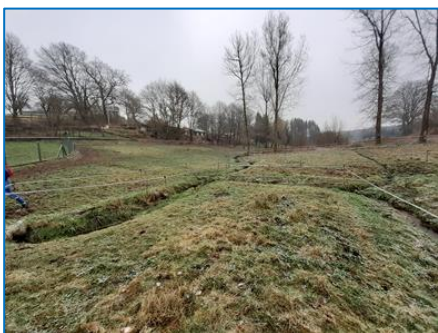
Sur la zone d'étude on observe une absence ou une réduction importante de la ripisylve sur certain secteur:

Exemples de ripisylves absentes ou clairsemés : (Photographie : Sinbio Scop).

#### Conséquences et inconvénients

L'absence de ripisylve prive le cours d'eau de tous les bénéfices qu'elle procure pour la qualité chimique du cours d'eau, mais aussi pour le maintien des berges grâce aux systèmes racinaires.

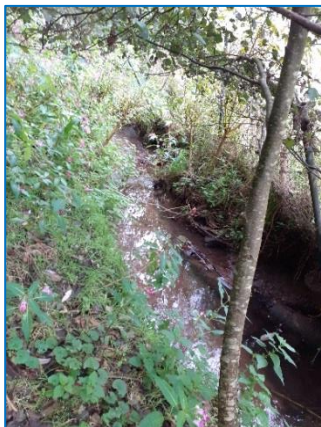
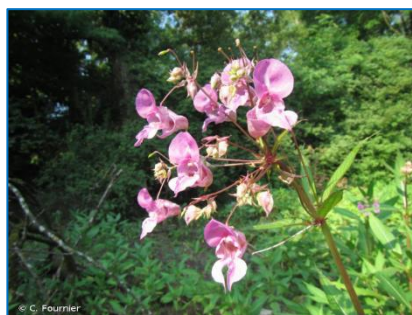
Echappée des jardins, cette plante exotique envahissante, colonise généralement les milieux humides comme les bords de cours d'eau, les zones alluviales, les zones déboisées. Elle peut également se retrouver dans les fossés humides, talus et lisières de forêt.

(Photographies : Sinbio Scop 20/10/2020)

### Conséquences et inconvénients

Les nuisances liées à la Balsamine de l'Himalaya sont les suivantes :

- Défavorable à la biodiversité : réduction de la biodiversité locale, monospécifique,
- Vitesse d'expansion rapide
- Gêne à la régénération fluviale
- L'exclusion compétitive des autres espèces et l'absence de parties aériennes durant l'hiver augmentent fortement la proportion de sol nu dans les zones envahies, ce qui rend le sol sensible à l'érosion par l'eau lors d'évènement de fortes pluies et de crues. Alors que l'importante masse végétale produite cause une gêne à l'écoulement des crues en automne.
- Elles forment des peuplements denses grâce à leur croissance rapide et leur germination précoce.

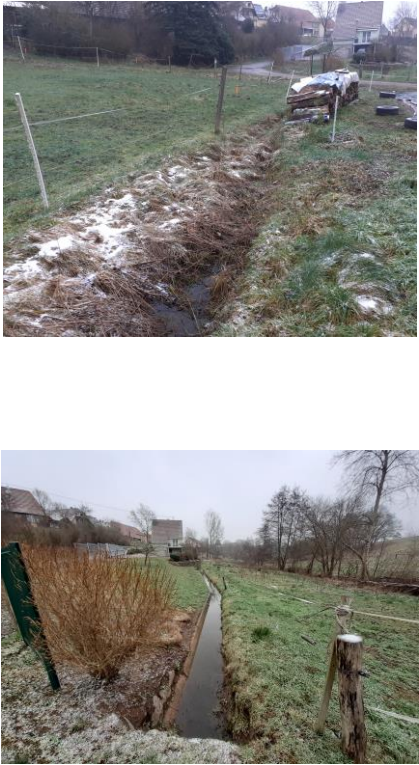
Muehlbach		
Tronçons	Photographies	Descriptions
<b>Muehl 1</b>

<p>A l'aval du déversoir du Mittelbach, le canal d'aménagé du moulin est entièrement ensablé et recouvert de végétation jusqu'à la buse permettant le passage sous la route.</p> <p>Sur cette partie, on peut observer une légère contre pente qui s'explique par l'ensablement rapide du Muehlbach sur cette section.</p> <p>Suite au passage busé, le Muehlbach est légèrement ensablé, mais toujours visible, la pente est très faible et l'alimentation provient essentiellement des eaux de pluie et de la source provenant du lavoir en aval.</p> <p>Ce tronçon est composé de cunettes en béton :</p> <div style="text-align: center;">
