Vivement hier, nous bâtirons demain! Comment l'inventaire du patrimoine bâti en pisé peut-il accompagner la mise en place de politiques locales en matière d'habitat? Le cas de la Communauté de Communes Dombes Saône Vallée

**- Le cas de la Communauté de Communes
Dombes Saône Vallée -**

Mémoire de Diplôme de Spécialisation et d'Approfondissement
architecture de Terre - mention patrimoine - promotion 2020-2022

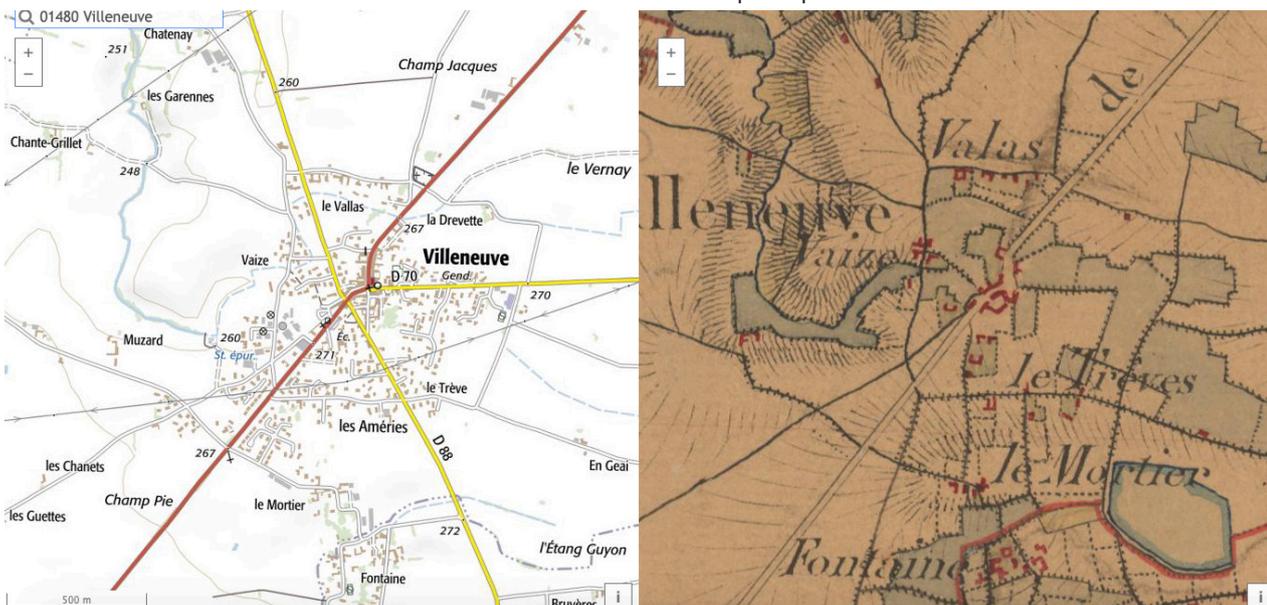
Comparaison du centre bourg de Villeneuve entre 1832 (carte d'état major) et aujourd'hui (carte IGN).
Source : <https://remonterletemps.ign.fr>

Sauf exception, les fermes aujourd'hui au centre bourg ne s'y trouvaient en général pas au moment de leur construction, l'urbanisation croissante depuis les années 1950 les a progressivement intégrée à son tissu. C'est notamment le cas pour le village de Villeneuve dont le centre bourg n'était alors constitué que de quelques bâtiments et qui maintenant représente un tissu beaucoup plus étendu qui a phagocyté les fermes les plus proches. .

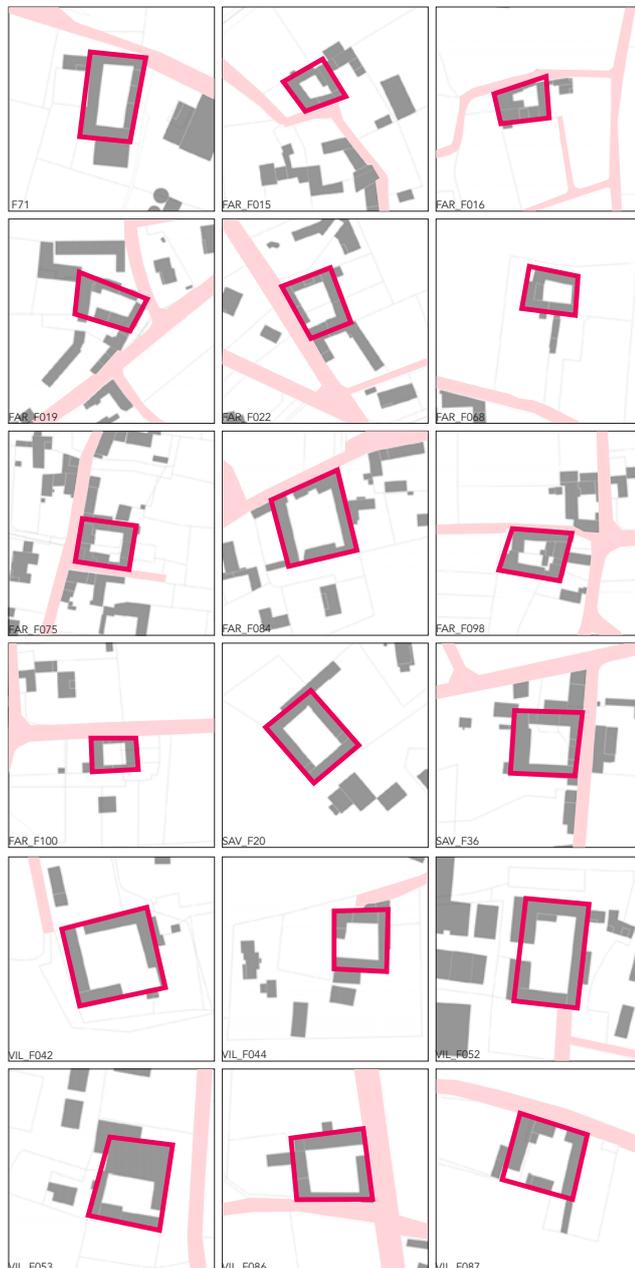
L'orientation

Une légère inclinaison des fermes leur confère une posture "aérodynamique" vis à vis des vents dominants.

La vallée de la Saône est connue pour ses vents puissants, la plaine de la Dombes n'échappe pas aux fortes rafales glacées venant du nord, ni aux vents chauds du sud amenant la pluie. L'architecture vernaculaire s'est adaptée à cette spécificité climatique. Ainsi, à l'observation des plans des fermes étudiées, on se rend compte qu'elles adoptent très souvent les mêmes postures afin de se préserver des vents et des pluies.

Les statistiques ont clairement montré que l'implantation de ces fermes n'étaient pas le fruit du hasard et qu'une vraie connaissance du climat et des vents dominants guidait l'implantation depuis la première cellule de vie (logis+grange/écurie)

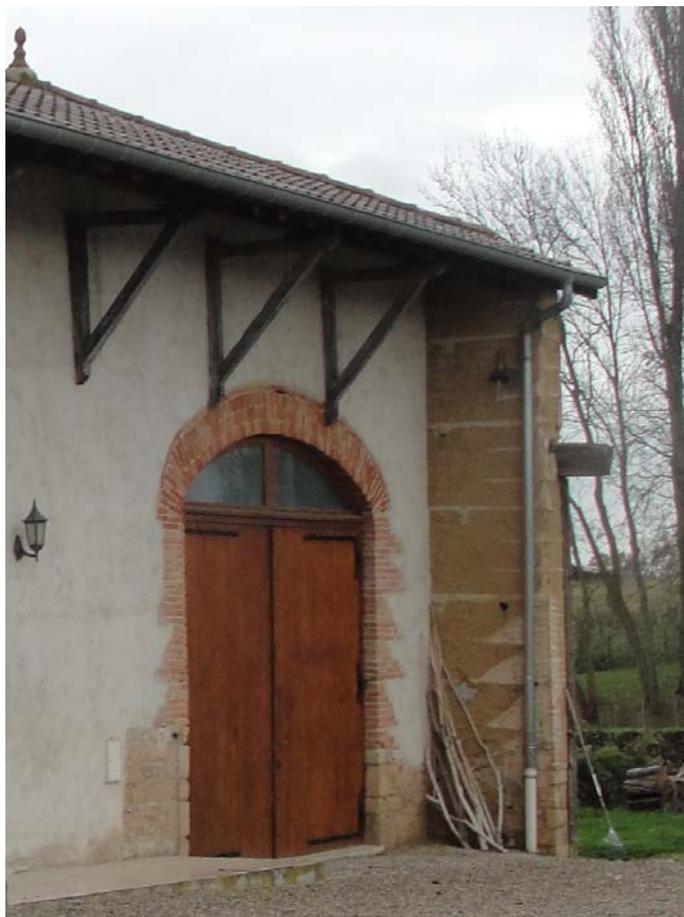
enduit au sud

laissé brut à l'est

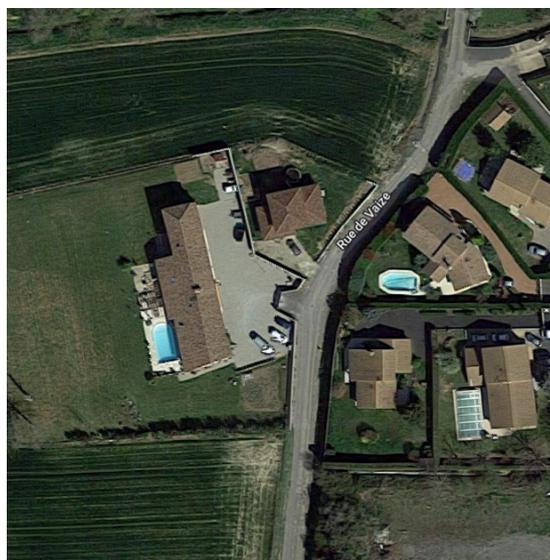
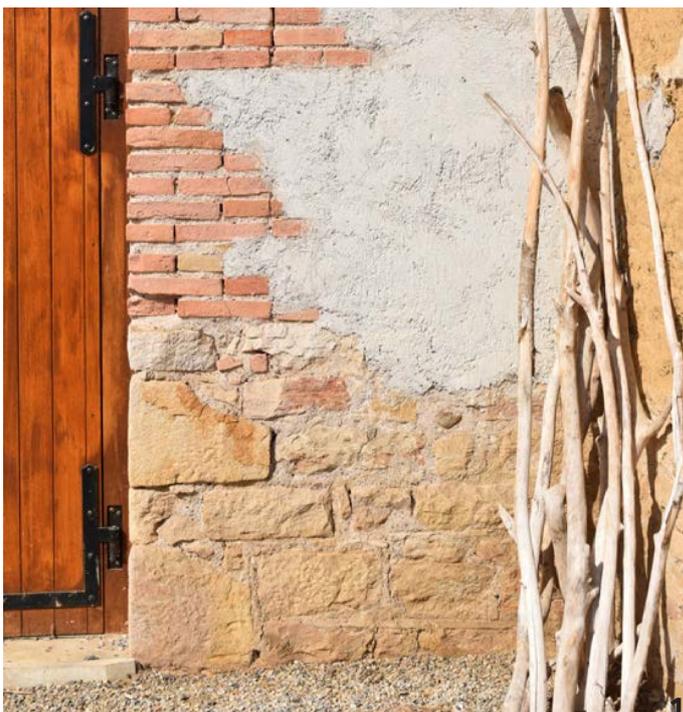
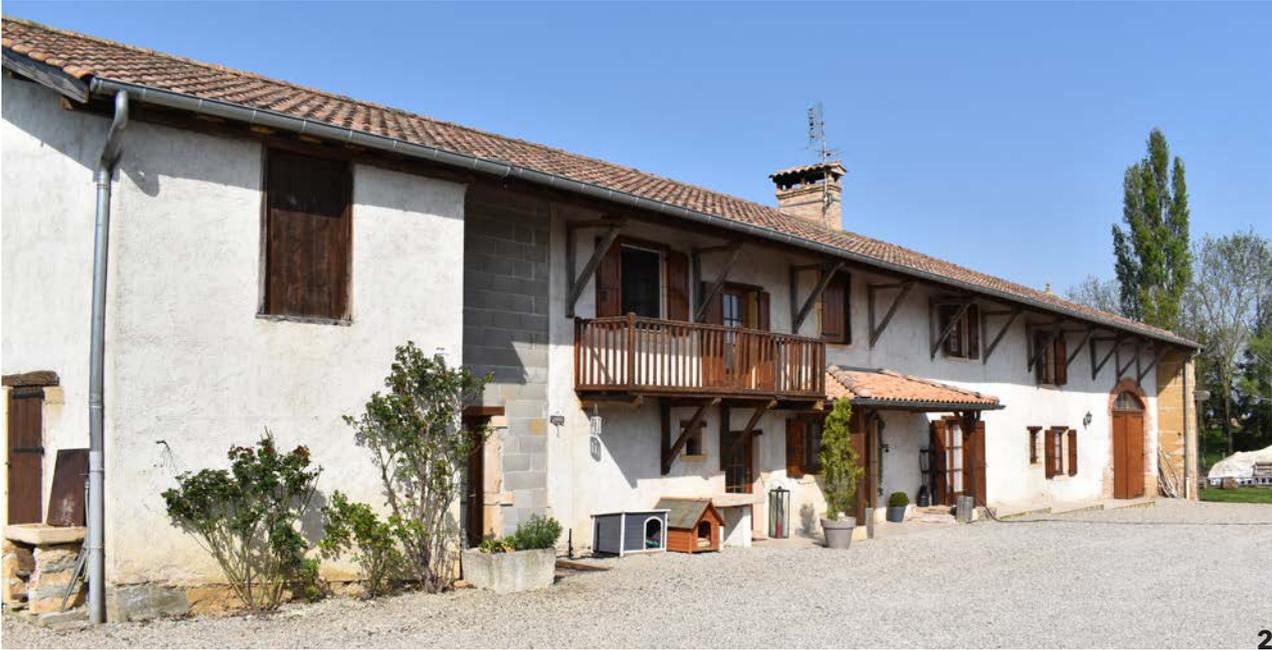
1. Pied de mur ©Magali Delavenne, service PIG, 2022
2. Façade principale, façade est ©Magali Delavenne, service PIG, 2022
3. Relevé et redessin des différents pisés ©Alix Moreau

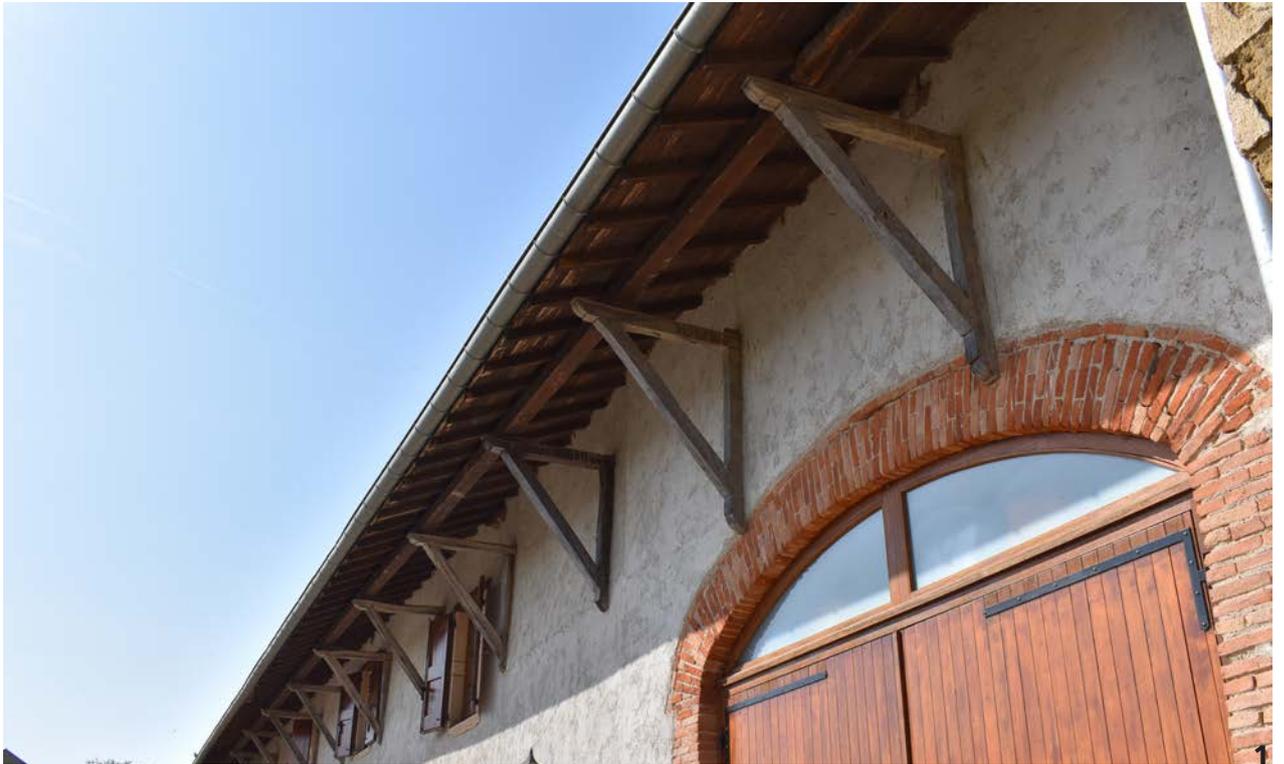
1. Dabord de toiture en console ©Magali Delavenne, service PIG, 2022
2. pompe pour le puit ©Magali Delavenne, service PIG, 2022
3. Encadrement de fenêtre pierre calcaire ©Magali Delavenne, service PIG, 2022
4. Coupe transversale ©Alix Moreau
5. Accès grange, encadrement brique cuite - arc en anse de panier ©Magali Delavenne, service PIG, 2022
6. Mur pisé enduit à la chaux - soubassement moellons de pierre calcaire ©Magali Delavenne, service PIG, 2022

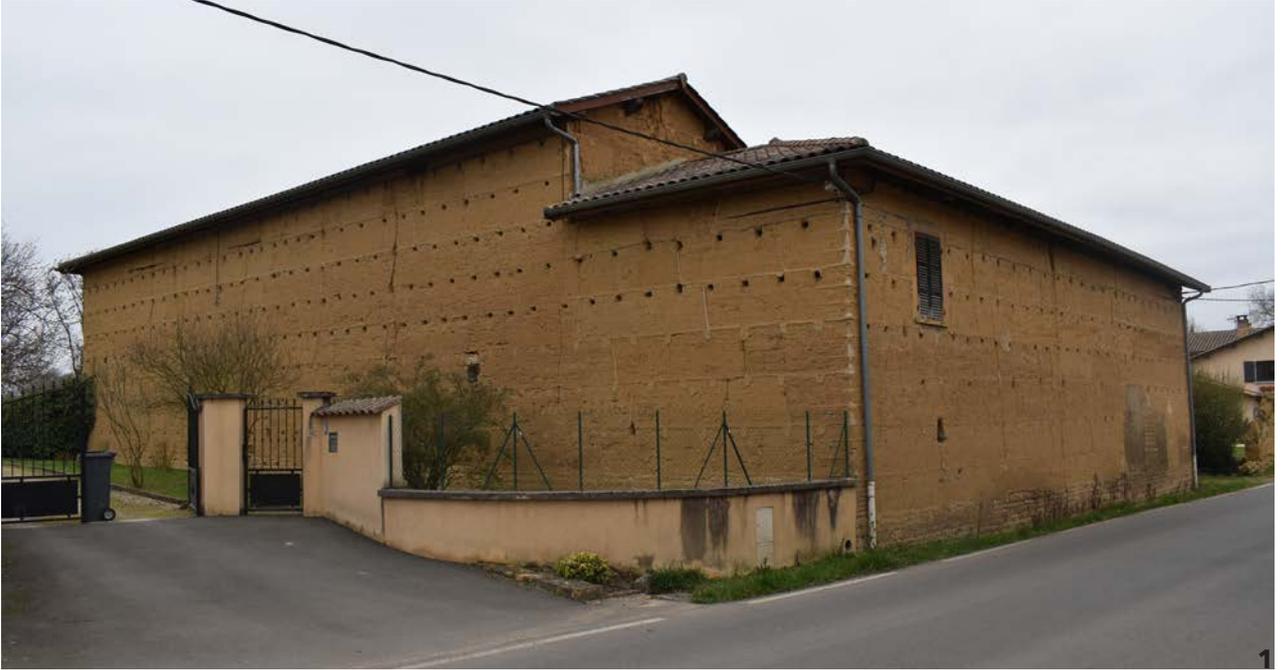
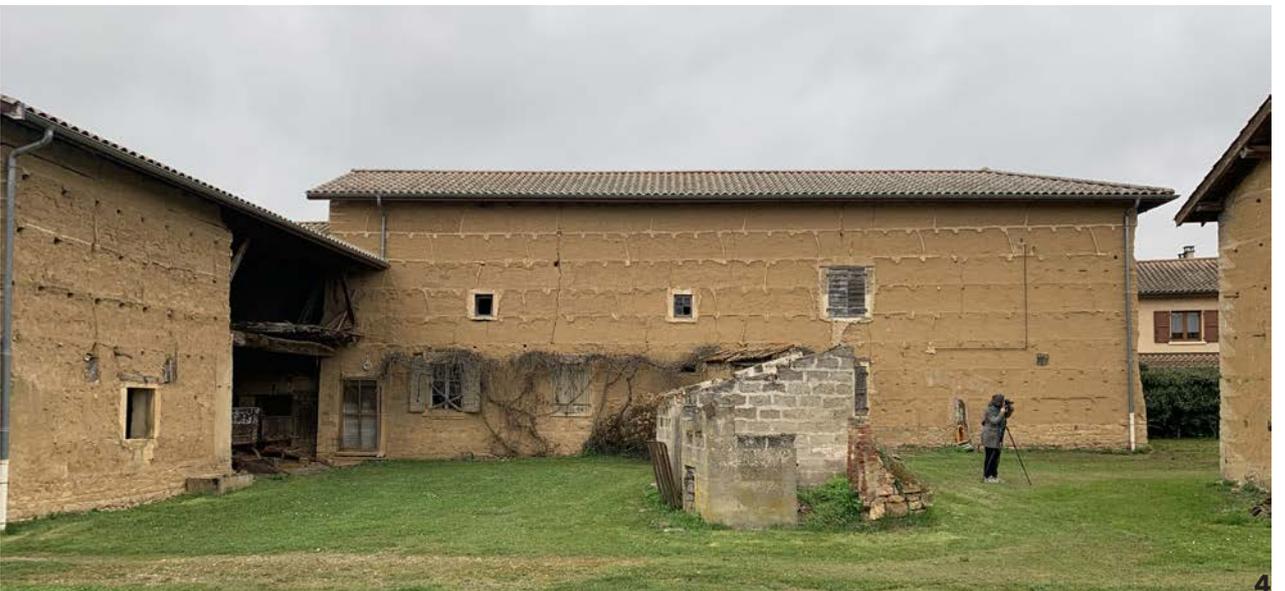
1. façade sur rue
2. grange écurie famille A
3. grange écurie famille B
4. bâtiment logis
5. écurie B
6. écurie A
7. encadrement fenêtre linteau
bois et pierre calcaire
8. poignée de porte écurie
9. cuisine logis B
10. evier logis B

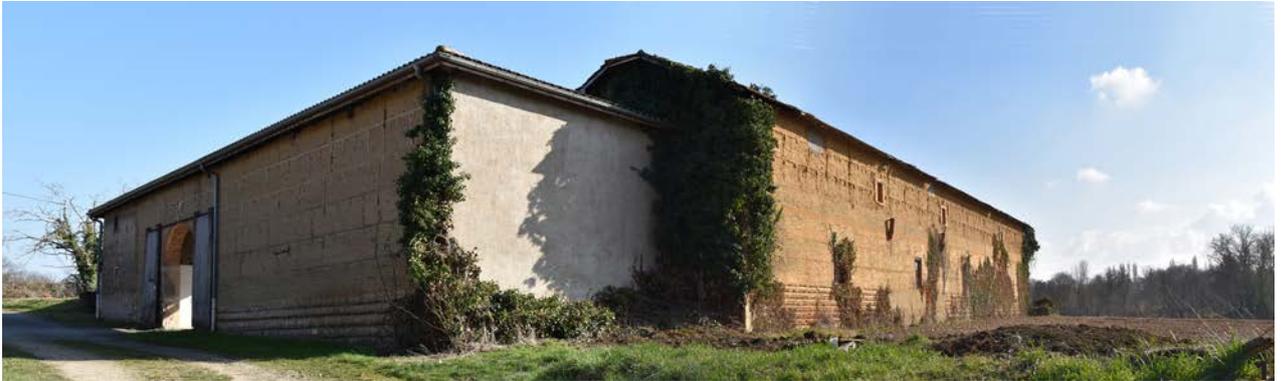
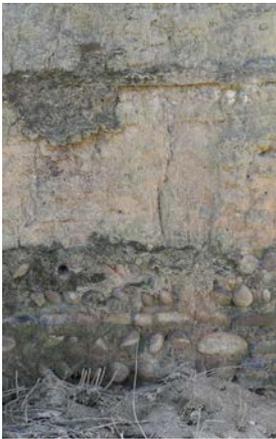
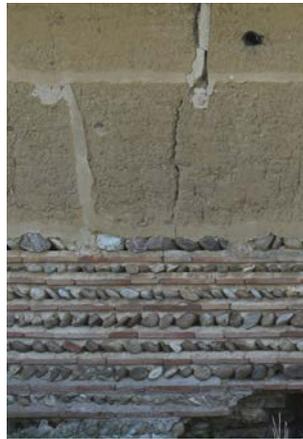
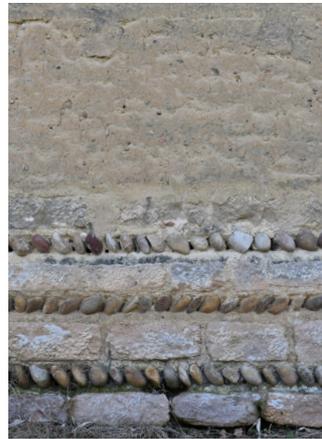
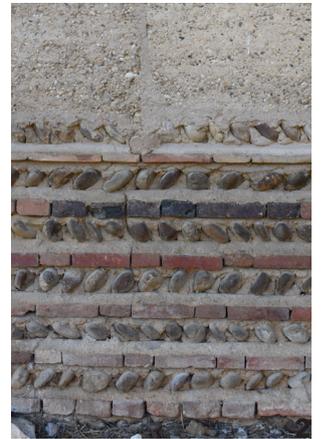
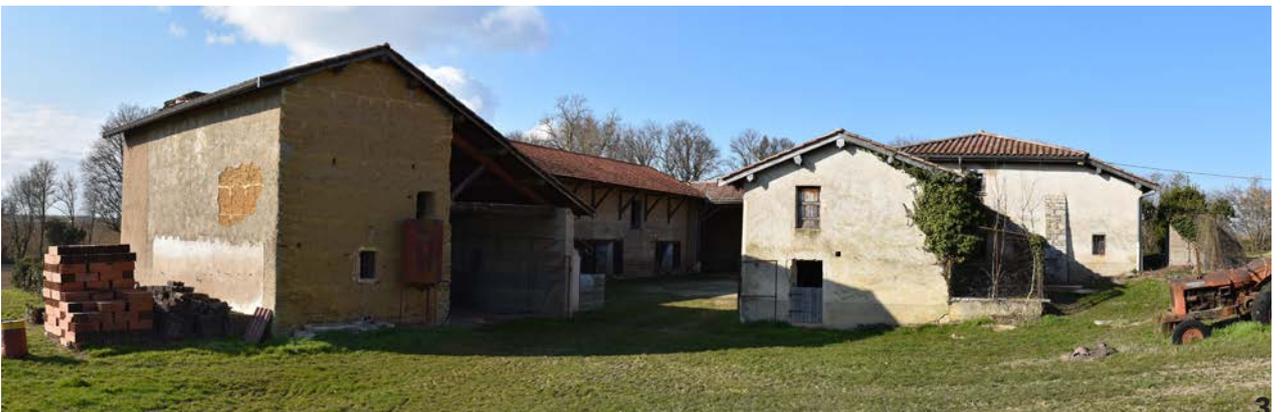
- ① Soubassement pierre calcaire
- ② Soubassement galets + briques
- ③ Soubassement galets + pierre calcaire
- ④ Soubassement béton de chaux
- ⑤ Renfort d'angle brique
- ⑥ Renfort d'angle chaux
- ⑦ Encadrement de porte pierre calcaire

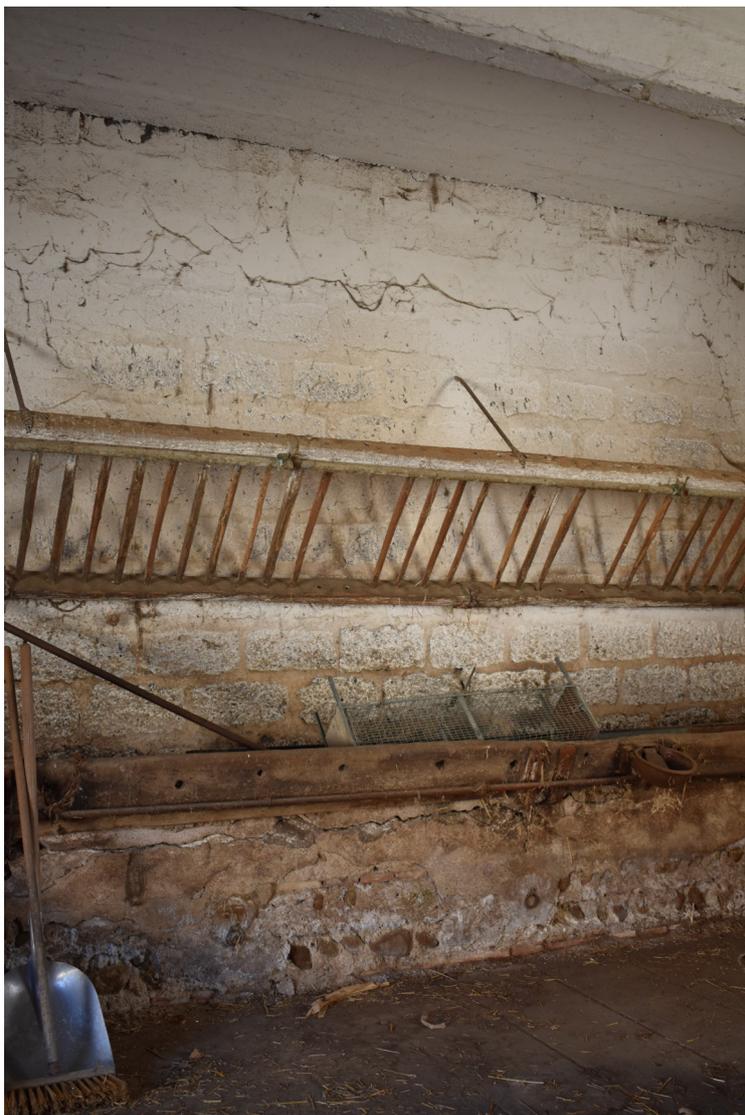
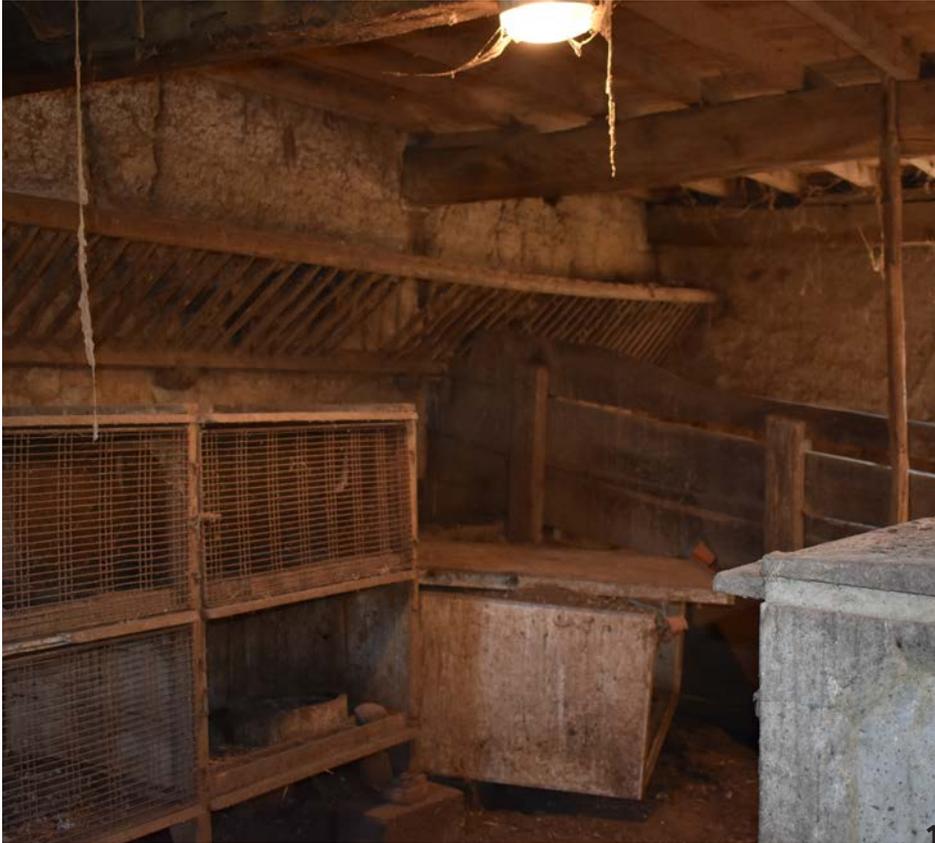
1. écurie des chevaux
2. grenier
3. placard dans mur pisé
4. ventilation écurie
5. séchoir à fromage
6. inscription des nom des saisonniers dans l'encadrement de porte du suel
7. Tradition locale : accrochage au dessus de la porte d'une croix et d'un bouquet de blé fraîchement cueillit le 7 juillet à 7h00 pour bénir les récoltes. La croix avait été plantée dans le champ lors des semences en automne.

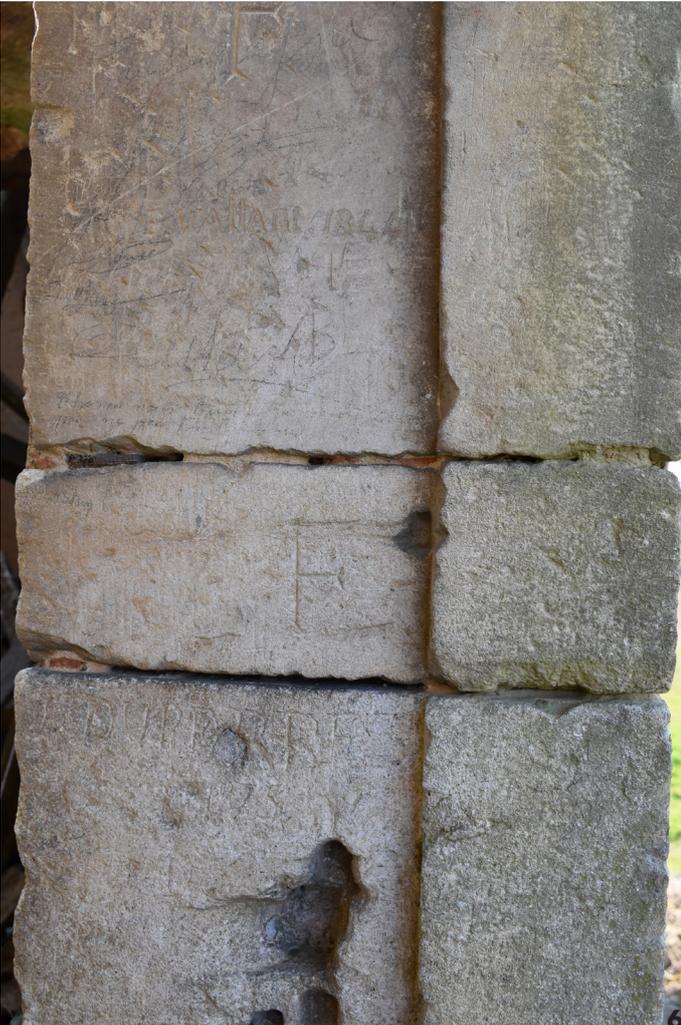
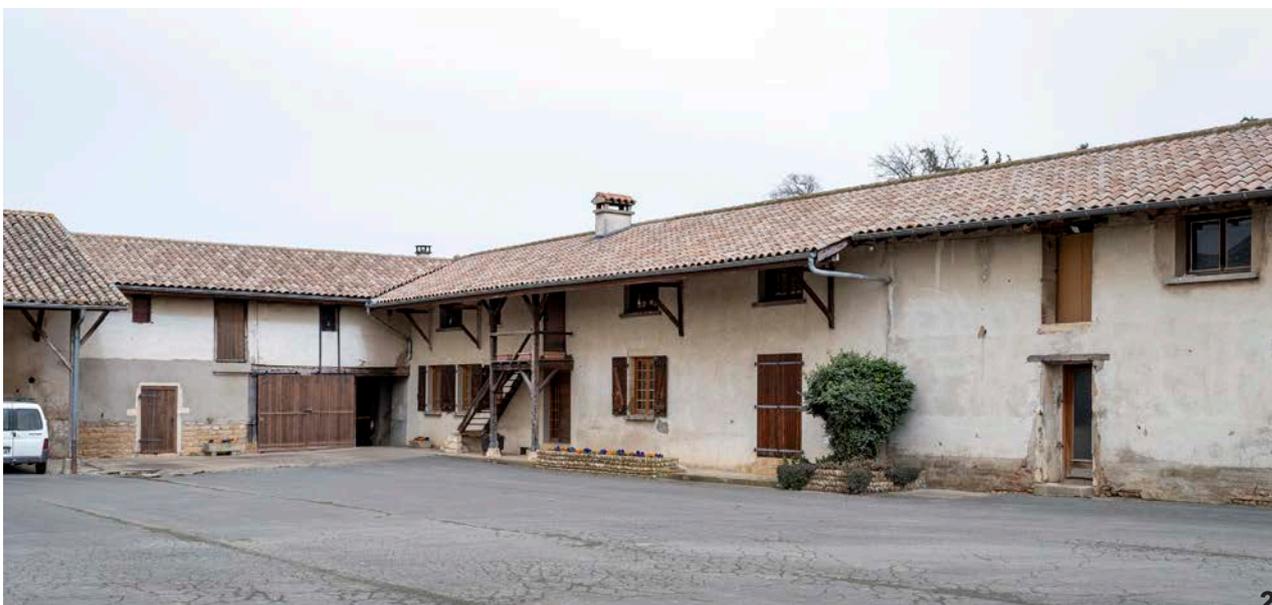
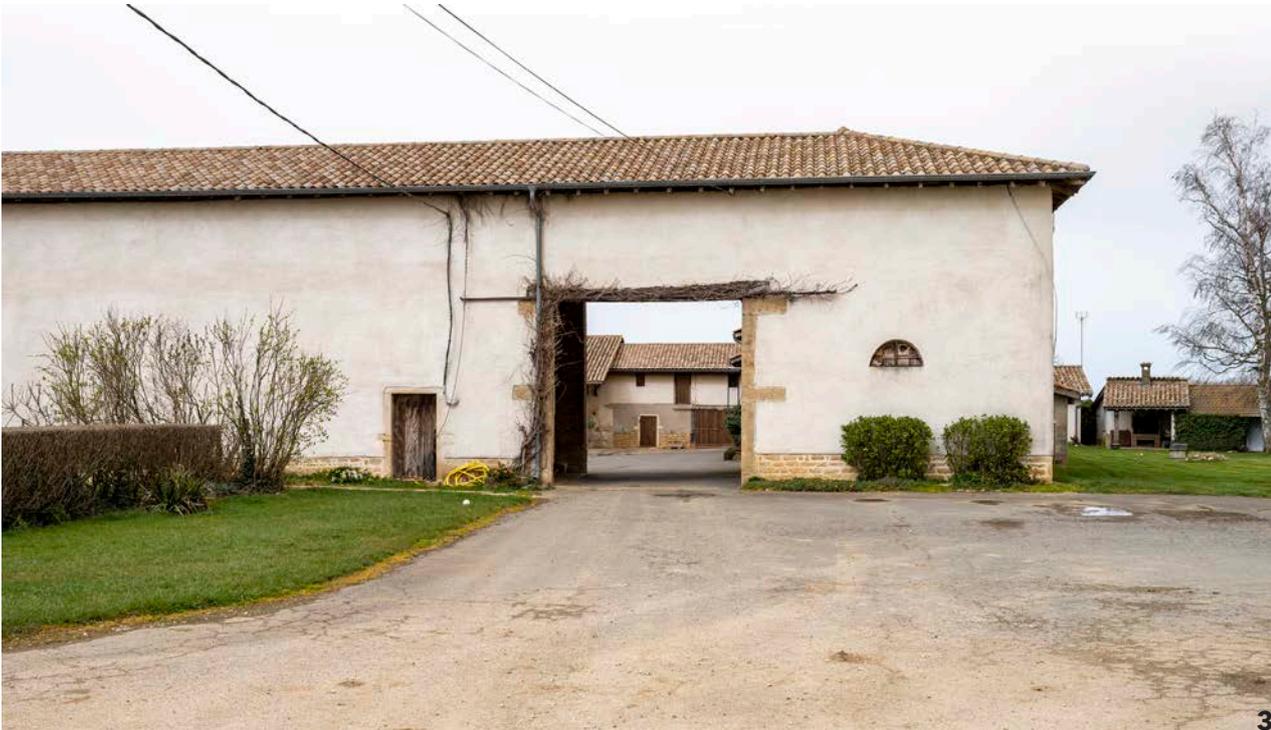
1. cour vue sur les écuries des vaches ©Michel Peres, service PIG, 2022
2. cour vue sur le logis ©Michel Peres, service PIG, 2022
3. entrée de la ferme ©Michel Peres, service PIG, 2022
4. relevé et redessin des différents pisé ©Alix Moreau

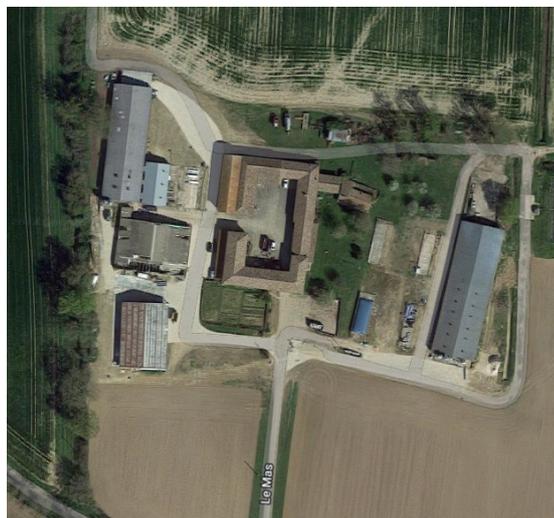
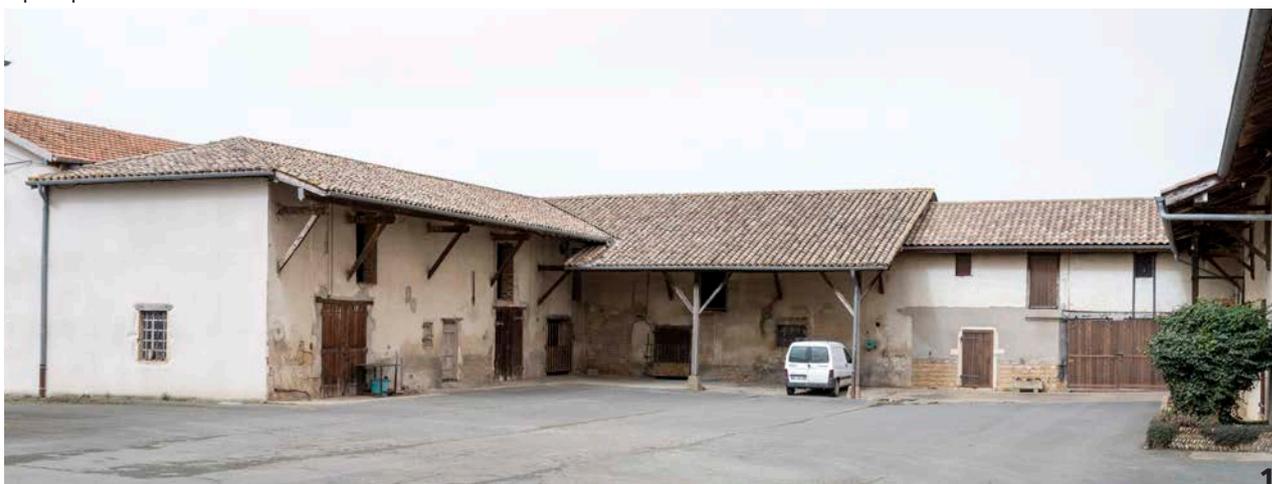
- ① Soubassement galets + briques
- ② Soubassement pierre calcaire
- ③ Soubassement béton de chaux
- ④ Renfort d'angle brique
- ⑤ Renfort d'angle béton de chaux

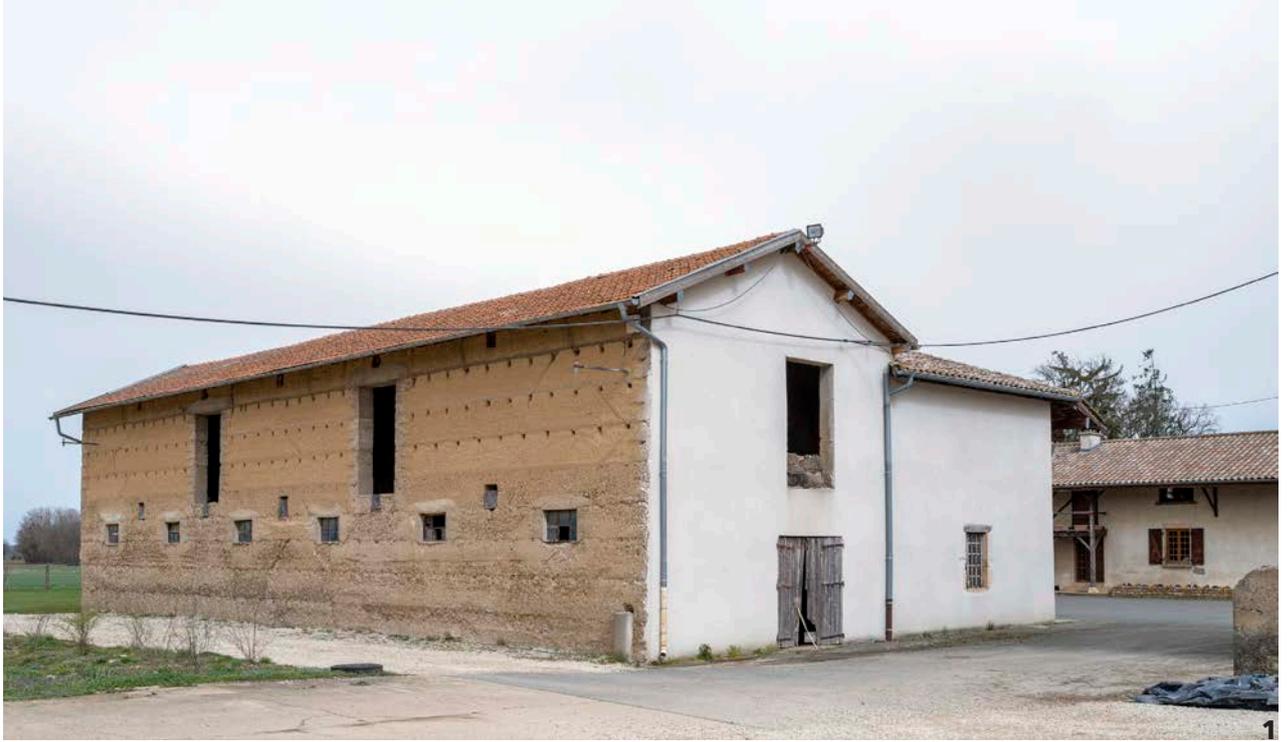
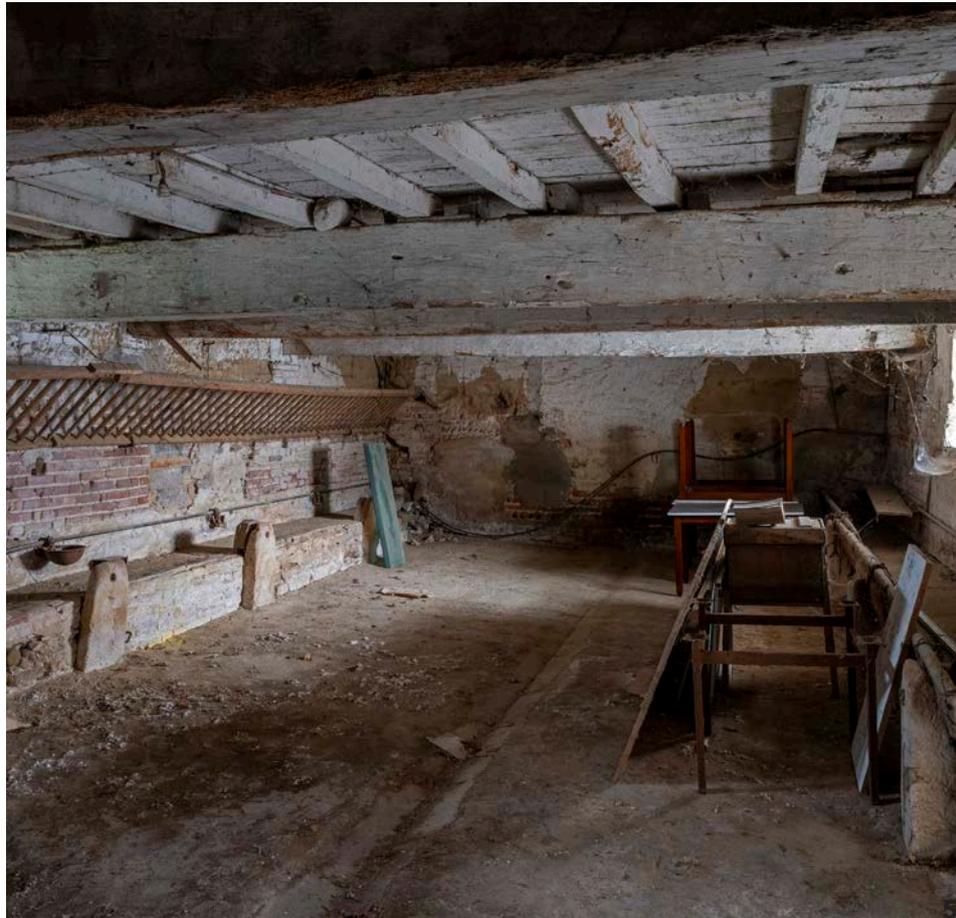
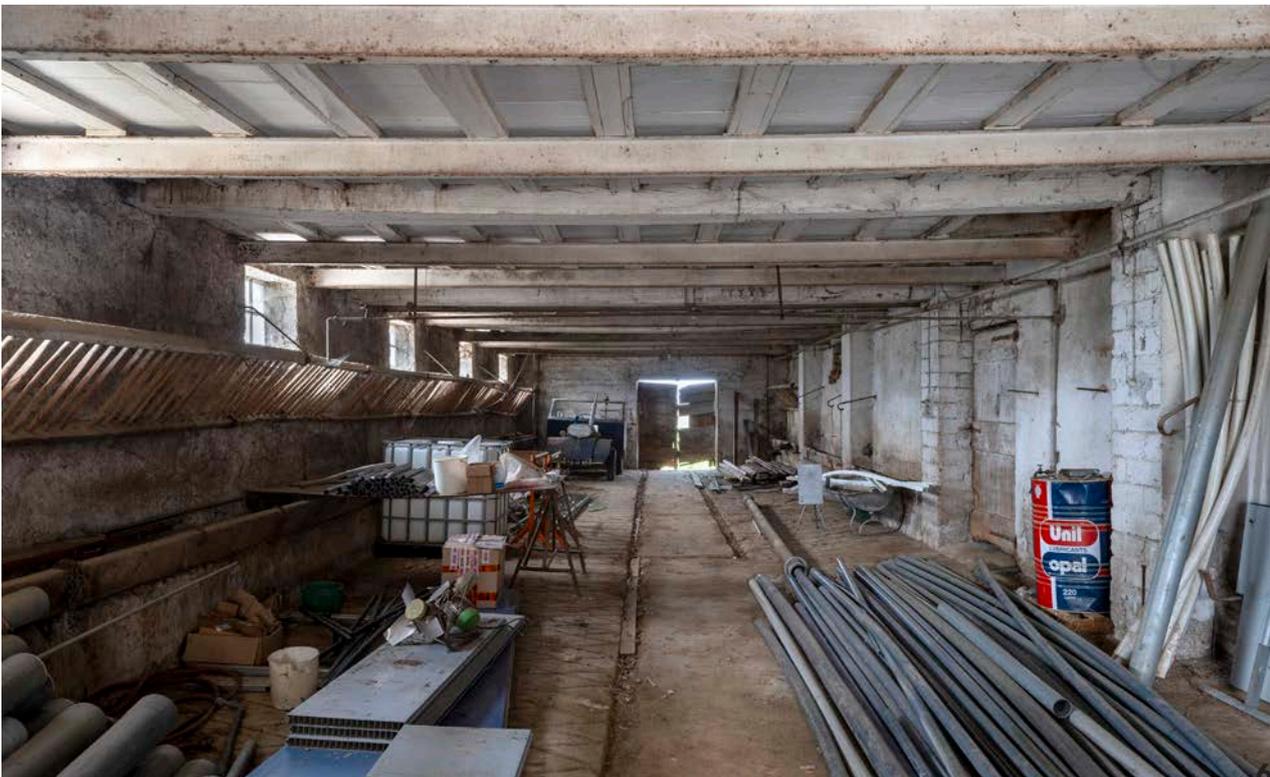
1. nouvelle écurie des vaches-
enduit sur pignon sud
 2. détail pisé
 3. plaque de cheminée 1791
 4. charpente
 - 5.intérieur ancienne écurie des
vaches
 - 6.intérieur nouvelle écurie des
vaches
- ©Michel Peres, Servie PIG,
2022

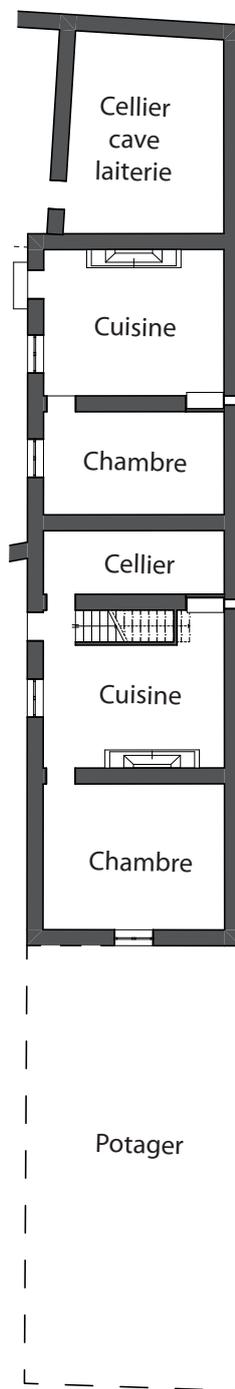
Détail du logis de la ferme en L de Fareins. La particularité dans ce cas est la présence de l'escalier à l'intérieur qui témoigne d'une innovation. La ferme est plutôt récente, construite en 1849. ©Alix Moreau

Sur l'ensemble des fermes, tous les espaces ont le même niveau de détail, les animaux étant logés avec le même soin que les humains. Dans nos exemples, seule la ferme en L de Fareins avait un intérieur authentique (non modifié depuis la construction) témoignant de la grande rusticité de la vie à la ferme dans seulement deux pièces pour toute la famille, une cuisine et une chambre. Le mur en pisé séparant les deux espaces accueille la cheminée et diffuse la chaleur de part et d'autre. Sur le mur opposé un bac en pierre installée dans un renforcement sert d'évier dont l'évacuation est travaillée par un conduit dans le mur en pisé perpendiculaire.

En terme de détails architecturaux, seul une légère surélévation de la dalle du rez-de-chaussée (hérisson+drain), la dimension des ouvertures et parfois un enduit nous indique que nous sommes dans l'espace du logis.

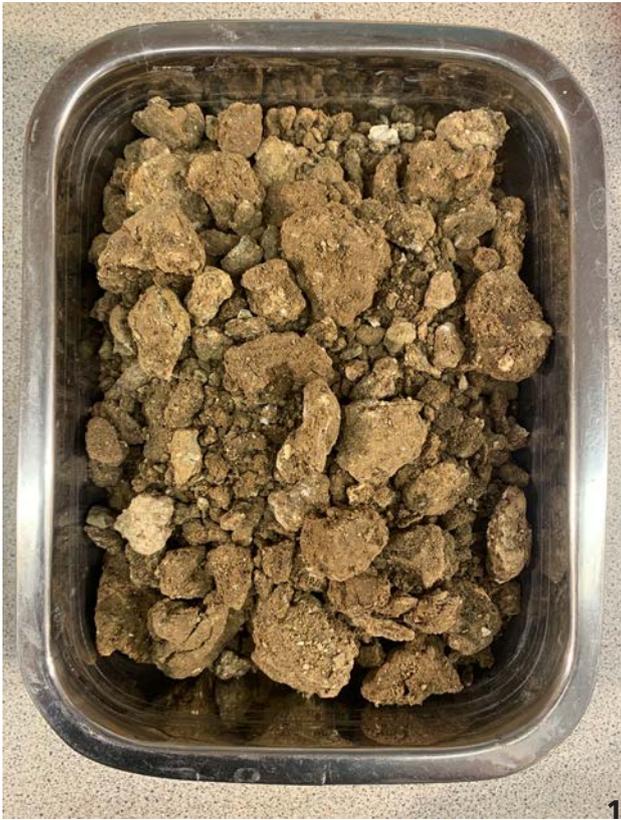
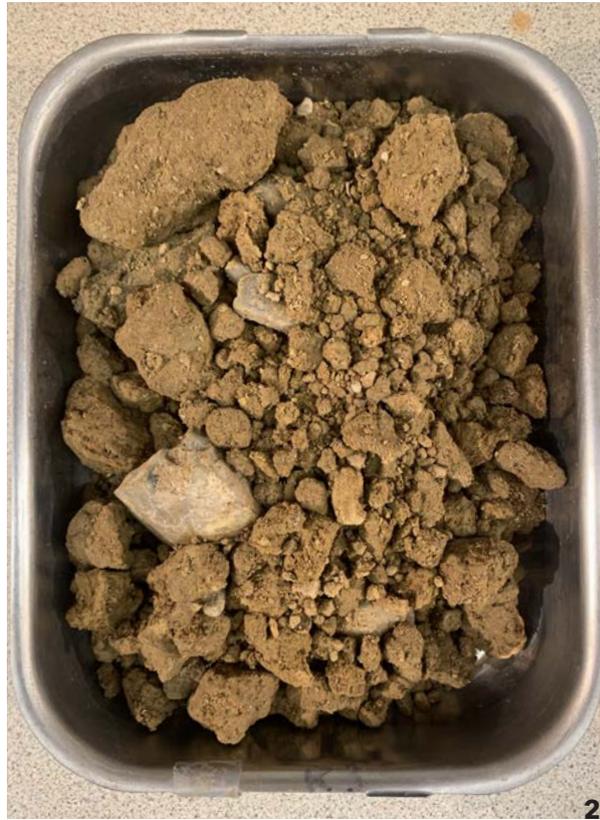
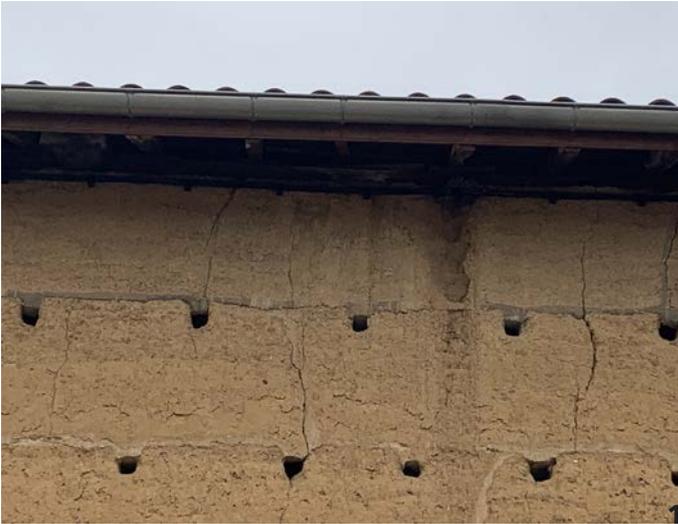
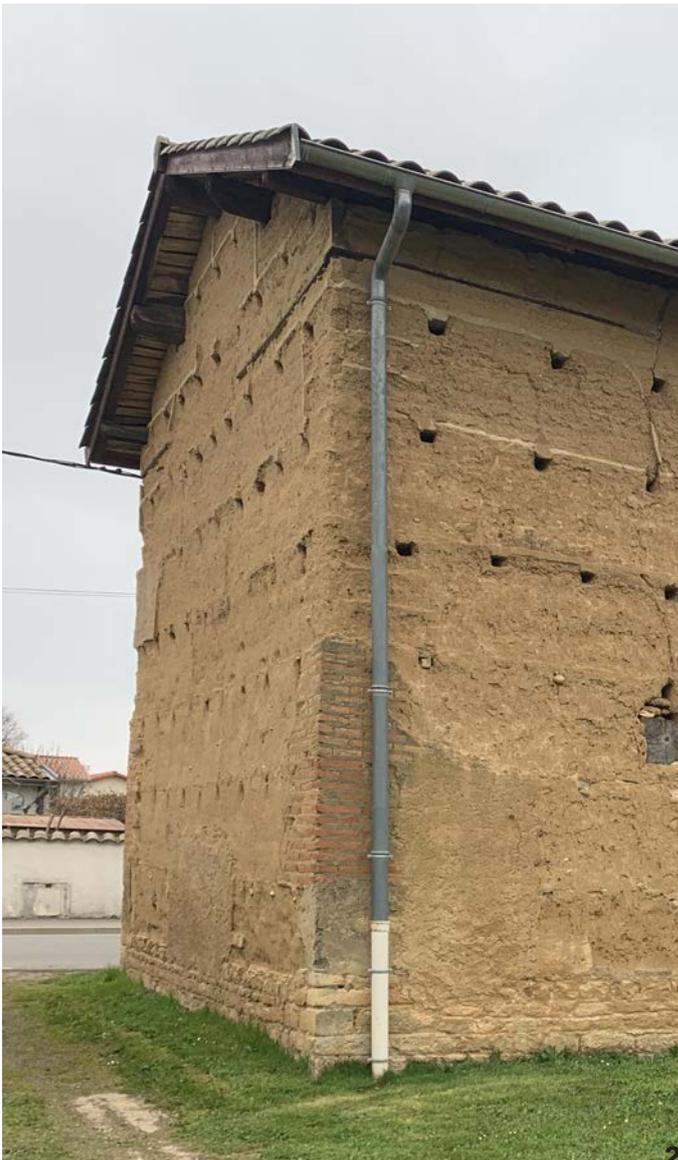
1. fissures de retrait au séchage coulures du pisé
2. angle renforcé et planche de bois en tête de mur pour chainage d'angle
3. coulures du pisé
4. planchette de bois pour armer la terre ? ou faire un fruit régulier ?
5. colonne de pierre sous l'appui de la poutre
6. ouverture sans linteau mais appuis de fenetre et demi-jambage en béton de chaux

- des fissures de retrait lors du séchage qui sillonnent la façade
- des fissures de tassements différentiels récurrents liées aux mouvements de sol en temps de sécheresse
- des angles fortement renforcés même en tête de mur
- des renforts sous poutre en pierre pour éviter le poinçonnement
- des planchettes de bois intercallées dans les banches pour « armer » la terre ? ou pour s'assurer de construire un fruit régulier sur toute la hauteur du mur.
- un enduit quasi-systématique sur la façade sud pour éviter l'érosion dûe à la pluie

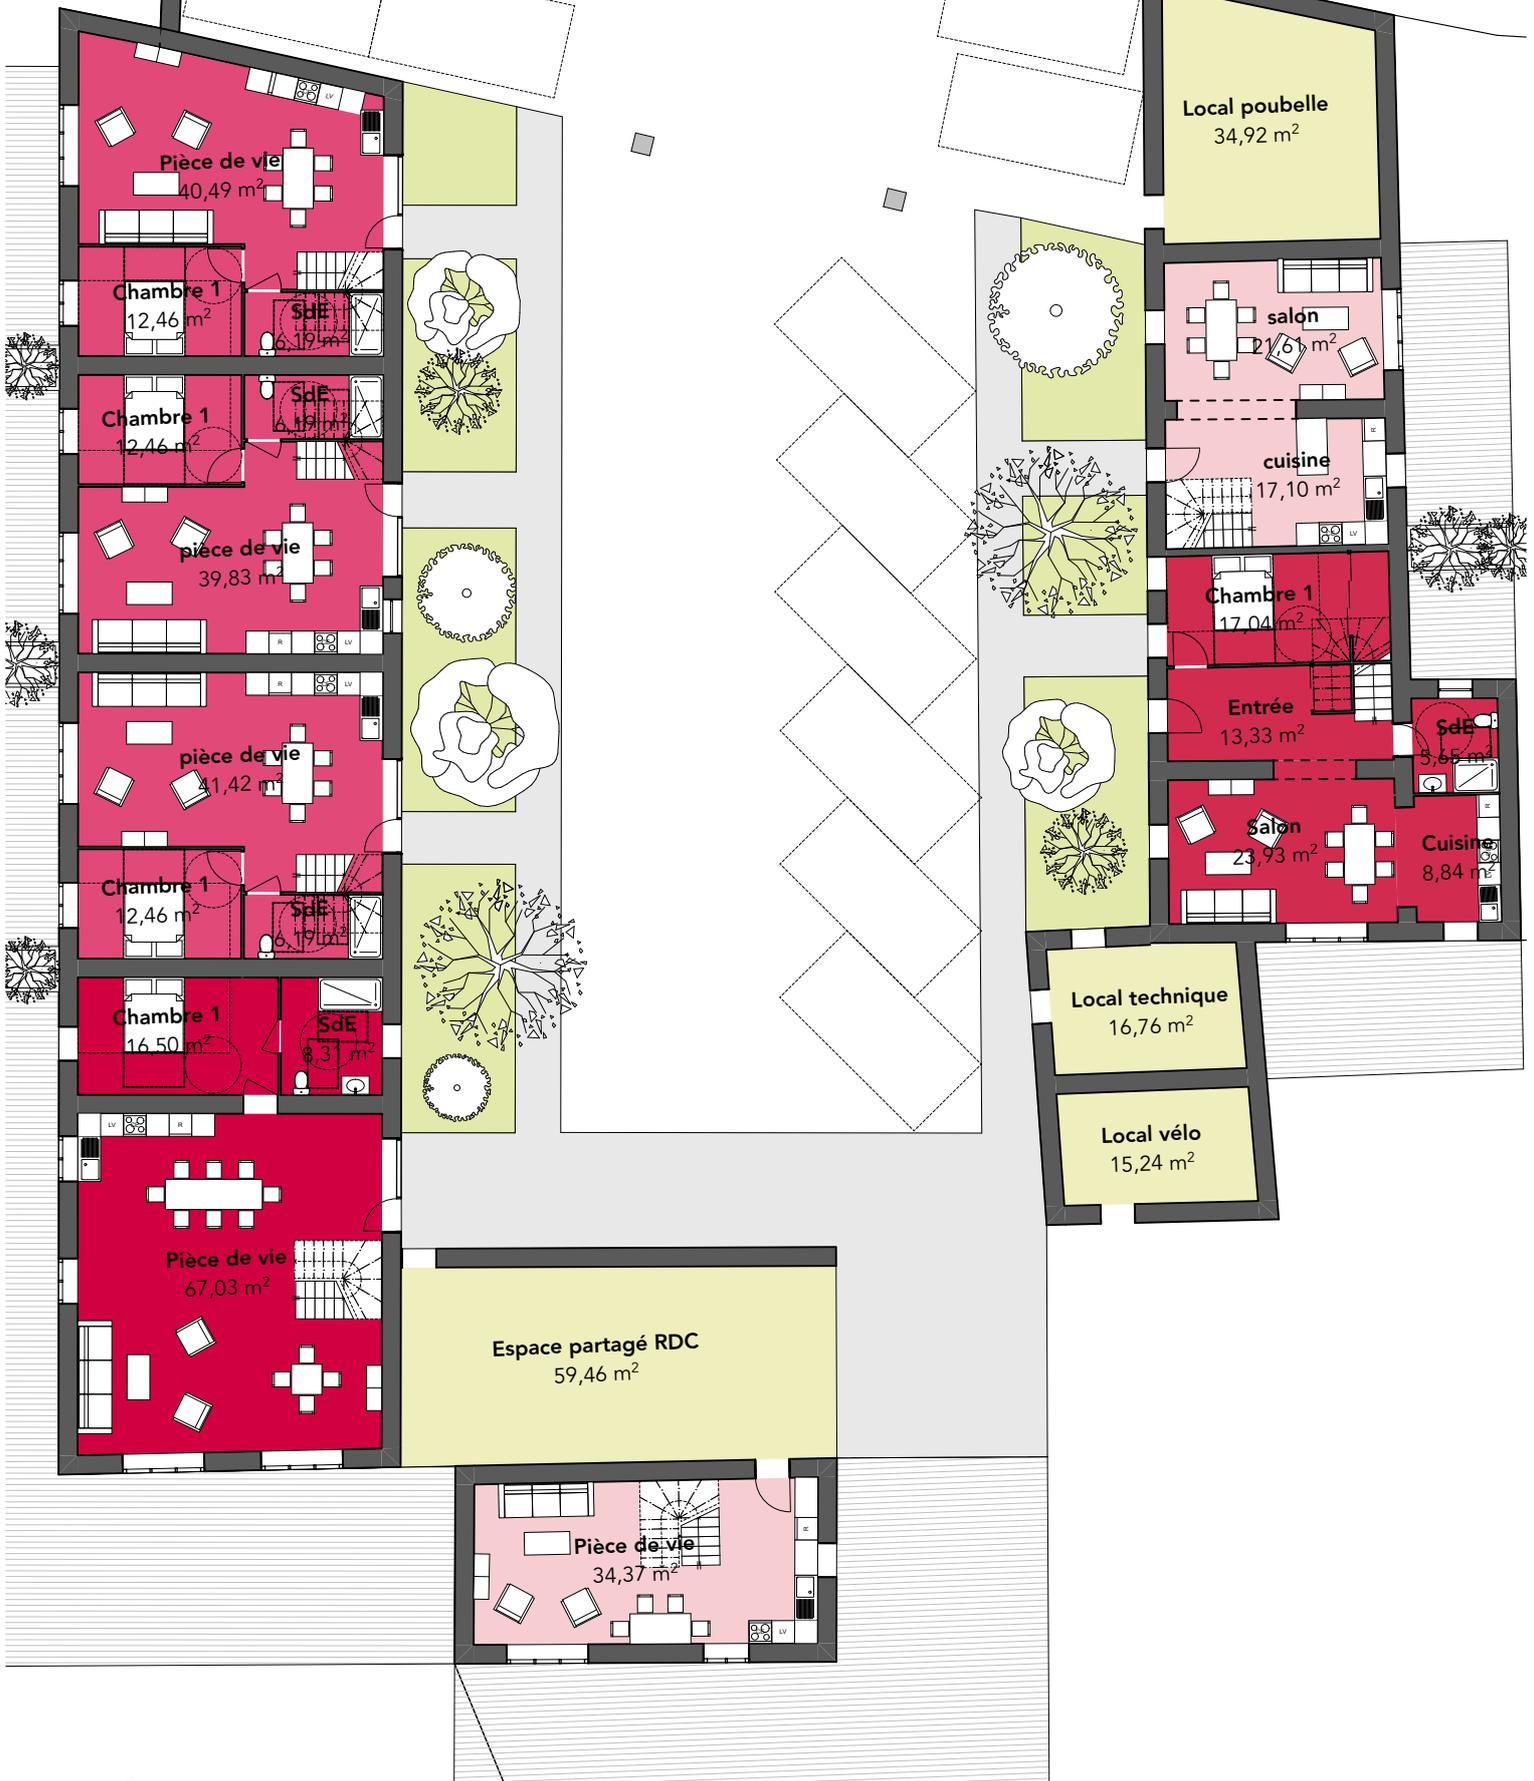
Plan RDC

Résidence Neyprat - Fareins
