Vivement hier, nous bâtirons demain! Comment l'inventaire du patrimoine bâti en pisé peut-il accompagner la mise en place de politiques locales en matière d'habitat? Le cas de la Communauté de Communes Dombes Saône Vallée

**- Le cas de la Communauté de Communes
Dombes Saône Vallée -**

Mémoire de Diplôme de Spécialisation et d'Approfondissement
architecture de Terre - mention patrimoine - promotion 2020-2022

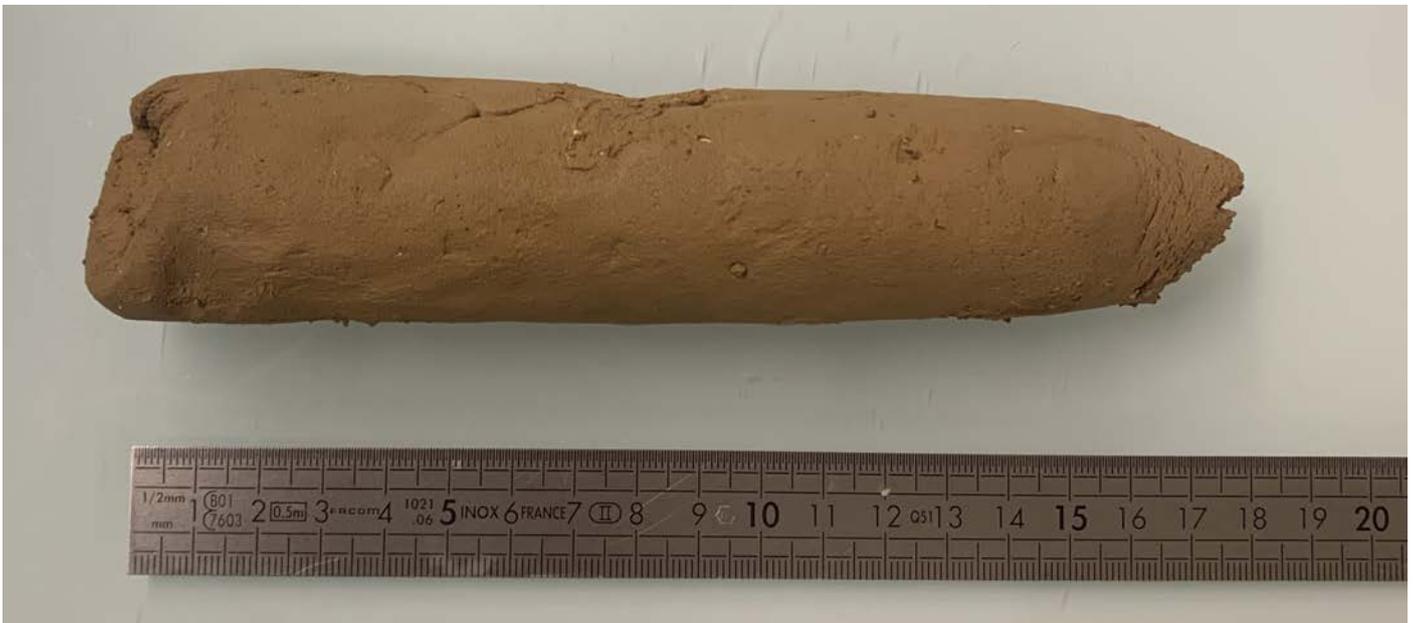
Test du cigare

Dans ce cas, le cigare mesure environ 18 cm ce qui en fait une terre plutôt argileuse avec une cohésion moyenne.

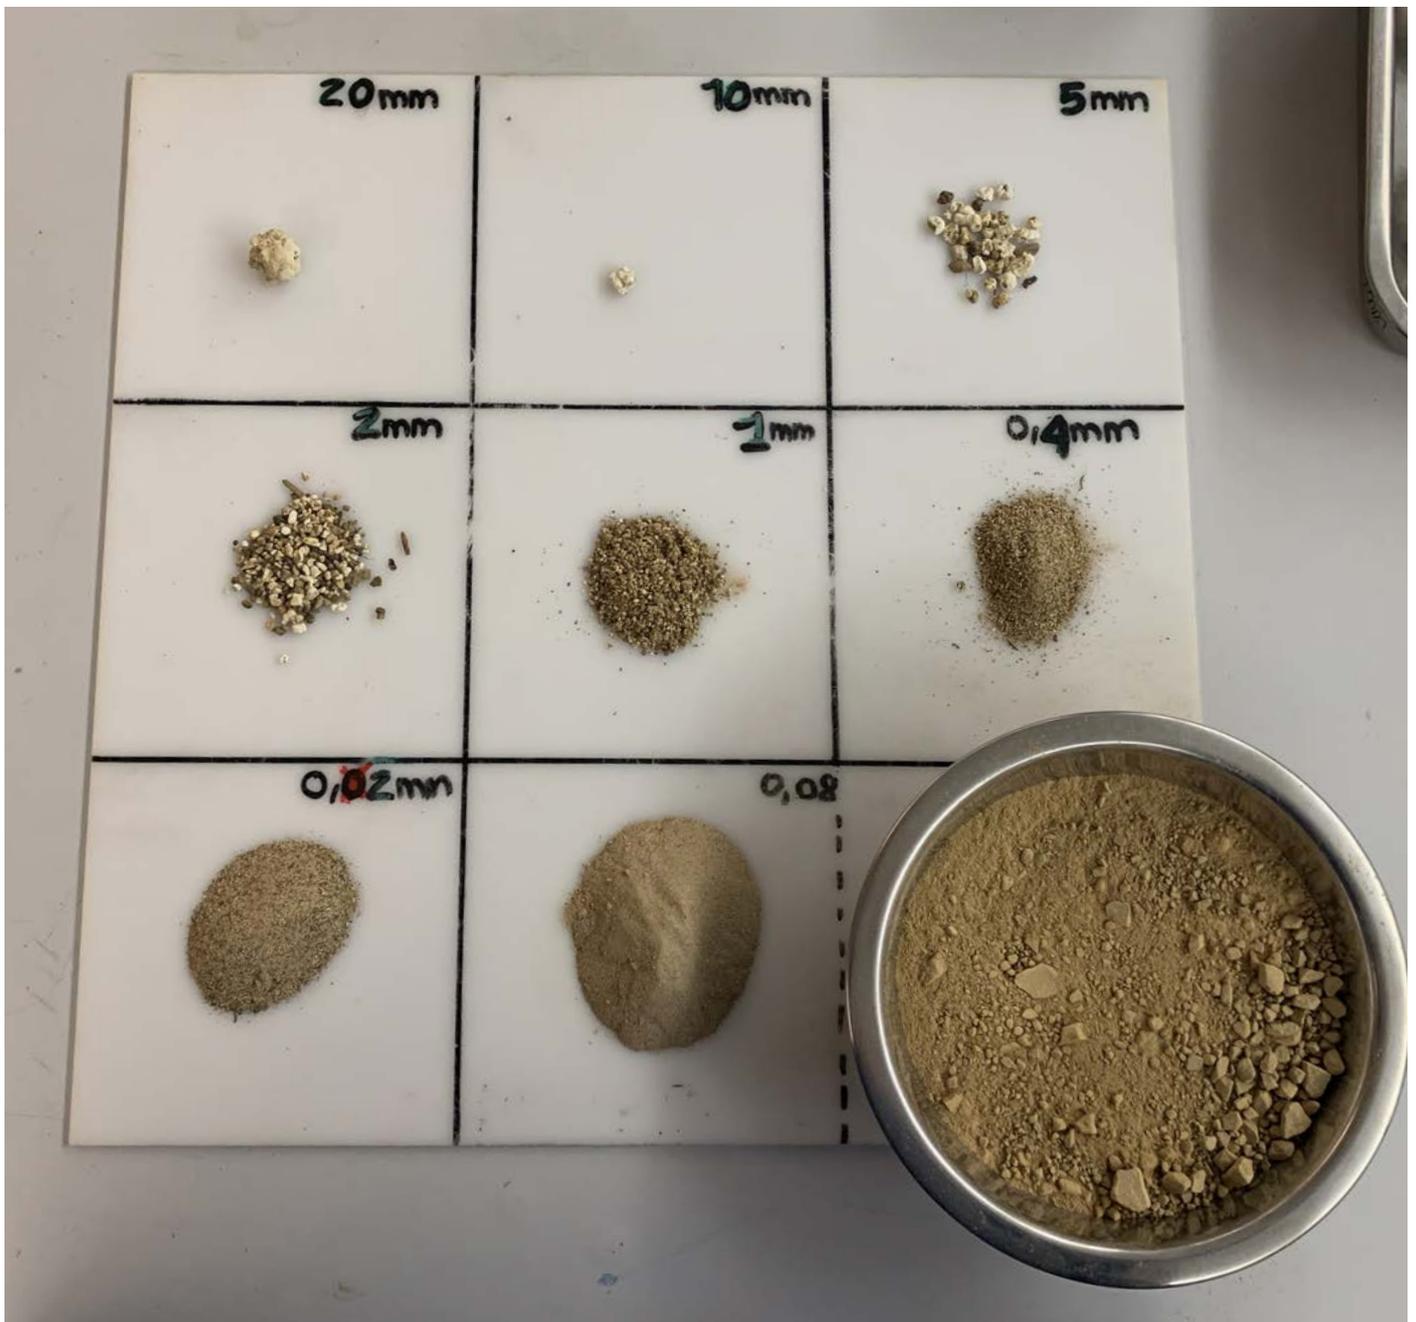
Analyse Granulometrique
 Courbe granulometrique

Heure	Temps minutes	Temp °C	Suspension A	Reference B	A-B	8*(A-B)*P %	Inverser	Diam Microns
10:18	1	18,7	1012,5	1000,0	12,5	84,37%	15,63%	55
10:19	2	18,7	1012,0	1000,0	12,0	80,99%	19,01%	40
10:22	5	18,7	1011,0	1000,0	11,0	74,24%	25,76%	25
10:27	10	18,7	1010,0	1000,0	10,0	67,50%	32,50%	17
10:47	30	18,7	1008,0	1000,0	8,0	54,00%	46,00%	10
11:17	60 (1H)	18,7	1007,5	1000,0	7,5	50,62%	49,38%	7
12:17	120 (2H)	18,7	1007,0	1000,0	7,0	47,25%	52,75%	5
15:17	300 (5H)	19,0	1006,00	1000,0	6,0	40,50%	59,50%	3
10:17	1440 (24H)	19,2	1005,1	1000,0	5,1	34,42%	65,58%	1,5

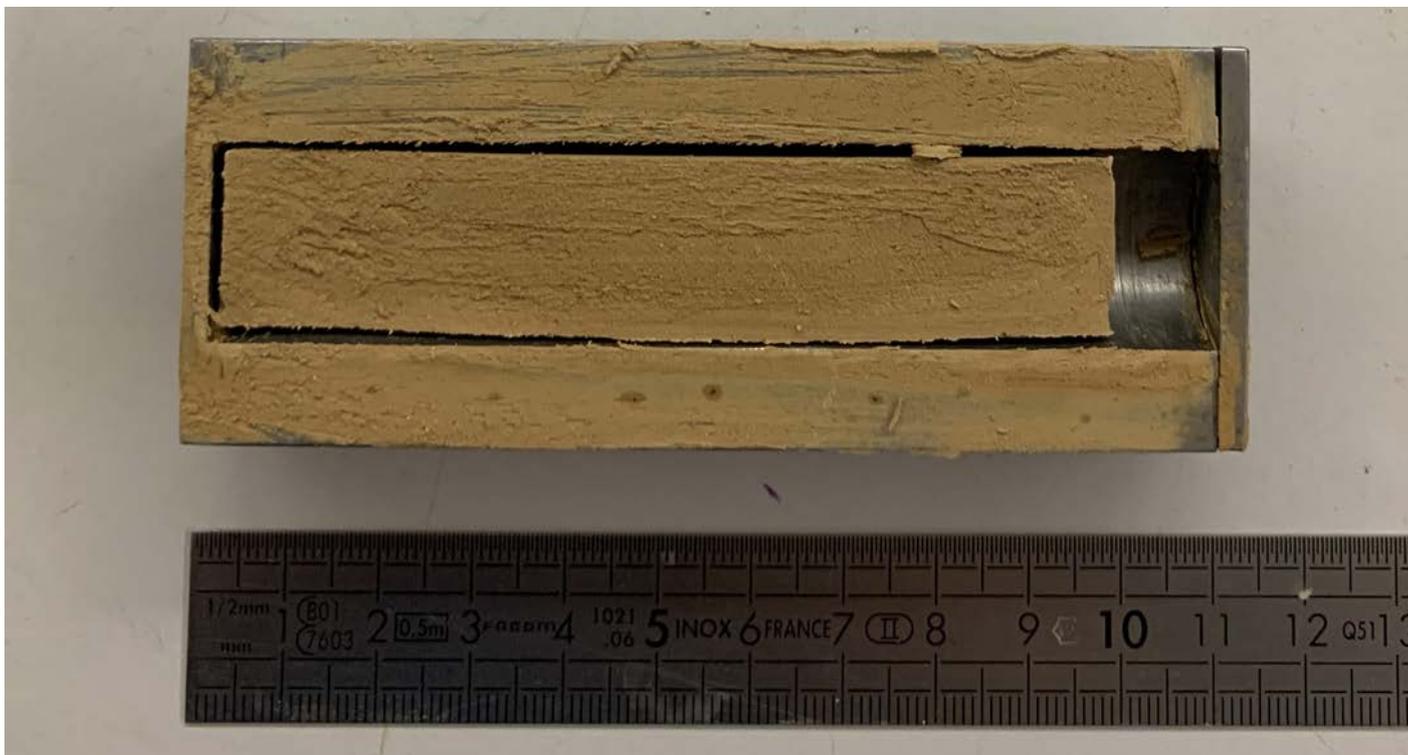
La rétraction linéale (Non normalisé en France)

Ce test permet de connaître le pourcentage de rétraction d'une terre.

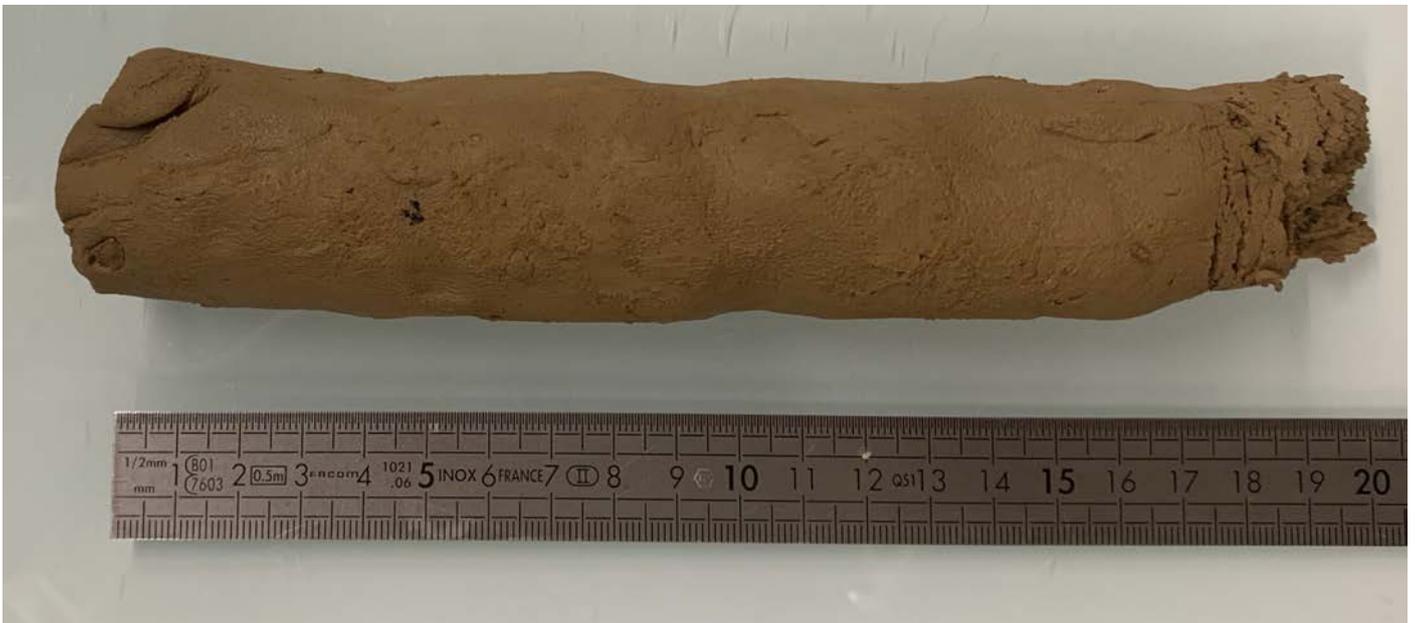
Test du cigare

Dans ce cas, le cigare mesure environ 20 cm ce qui en fait une terre argileuse avec une cohésion moyenne.

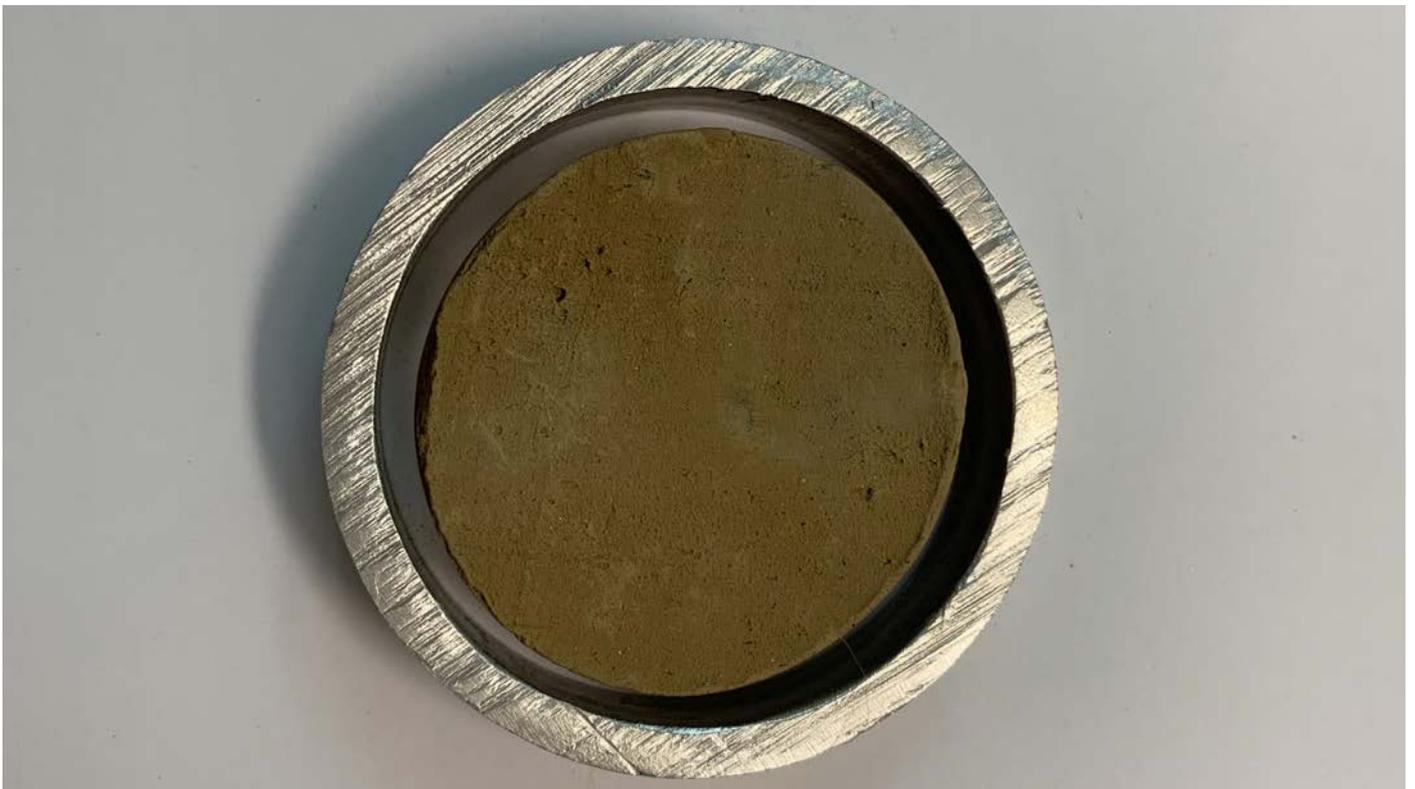
L'objectif de ce test est de déterminer la cohésion du sol, si $L < 5\text{cm}$ la terre est sableuse et si $L > 20\text{cm}$, la terre est argileuse.

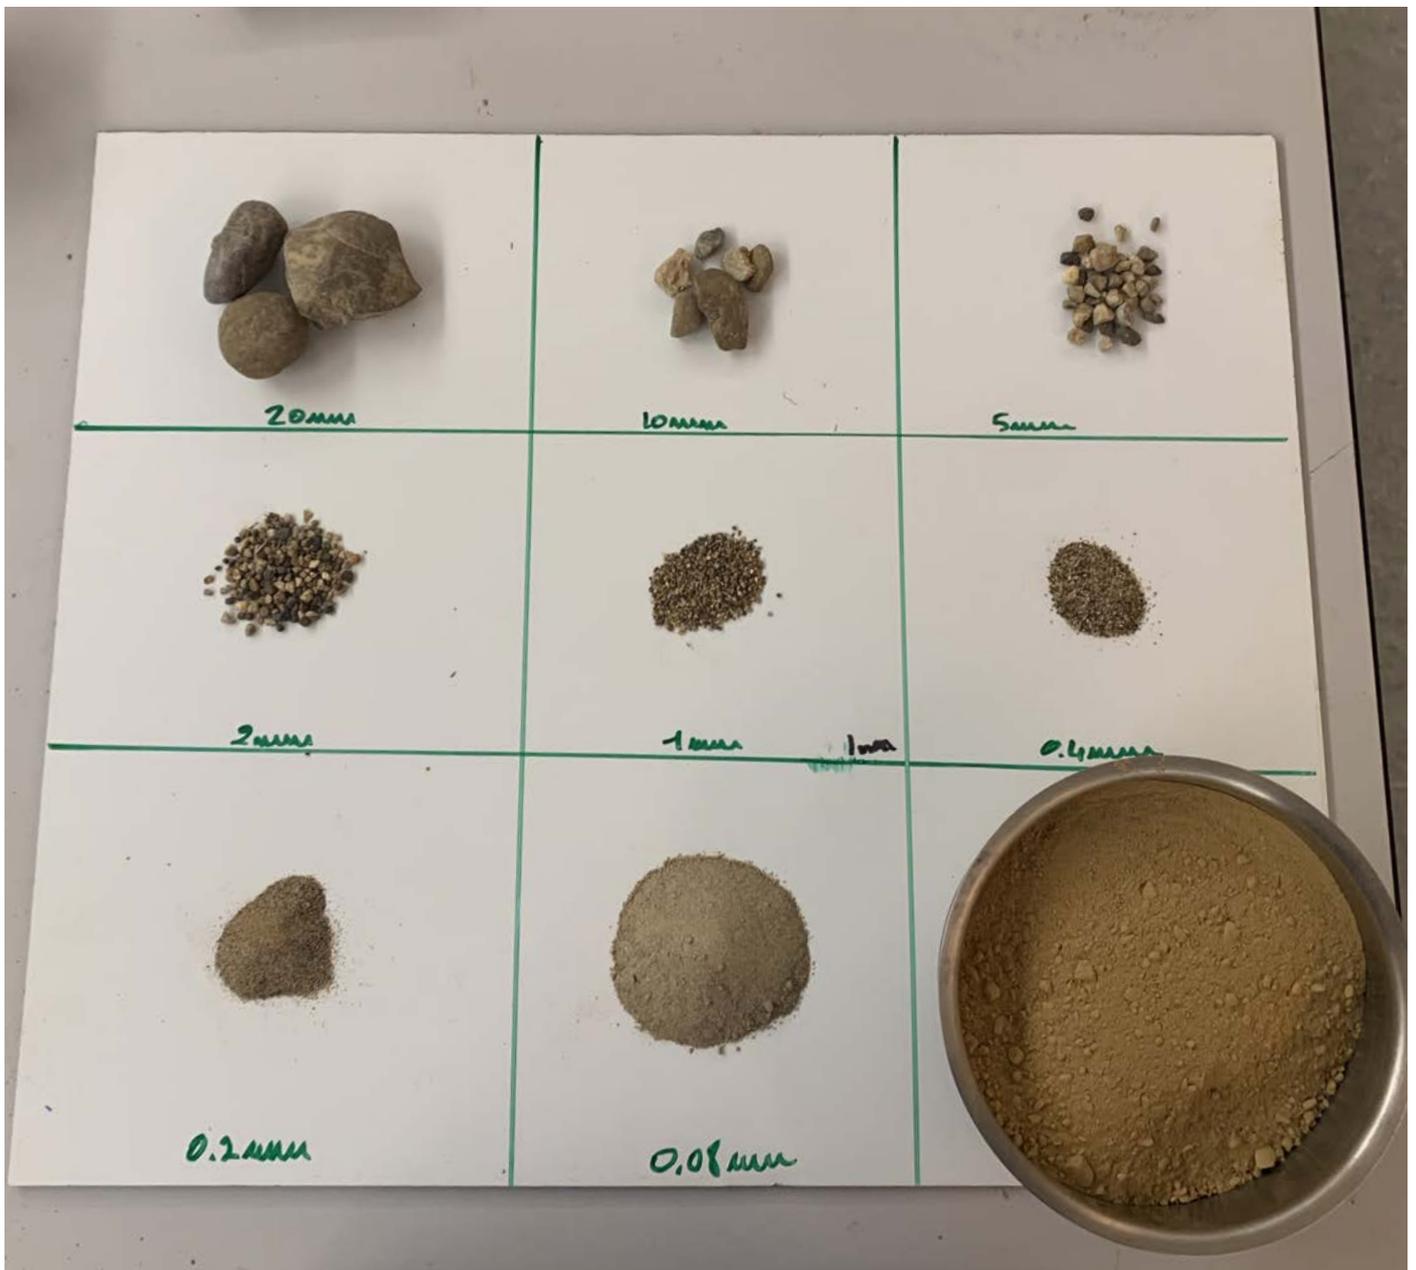
Analyse Granulometrique

Heure	Temps minutes	Temp °C	Suspension A	Reference B	A-B	8*(A-B)*P %	Inverser	Diam Microns
09:42	1	18,7	1012,0	1000,0	12,0	70,73%	29,27%	55
09:43	2	18,7	1011,0	1000,0	11,0	64,84%	35,16%	40
09:46	5	18,7	1008,0	1000,0	8,0	47,15%	52,85%	25
09:51	10	18,7	1007,0	1000,0	7,0	41,26%	58,74%	17
10:11	30	18,7	1006,2	1000,0	6,2	36,54%	63,46%	10
10:41	60 (1H)	18,7	1005,8	1000,0	5,8	34,19%	65,81%	7
11:41	120 (2H)	18,7	1005,5	1000,0	5,5	32,42%	67,58%	5
14:41	300 (5H)	19,0	1005,0	1000,0	5,0	29,47%	70,53%	3
09:41	1440 (24H)	19,2	1004,5	1000,0	4,5	26,52%	73,48%	1,5

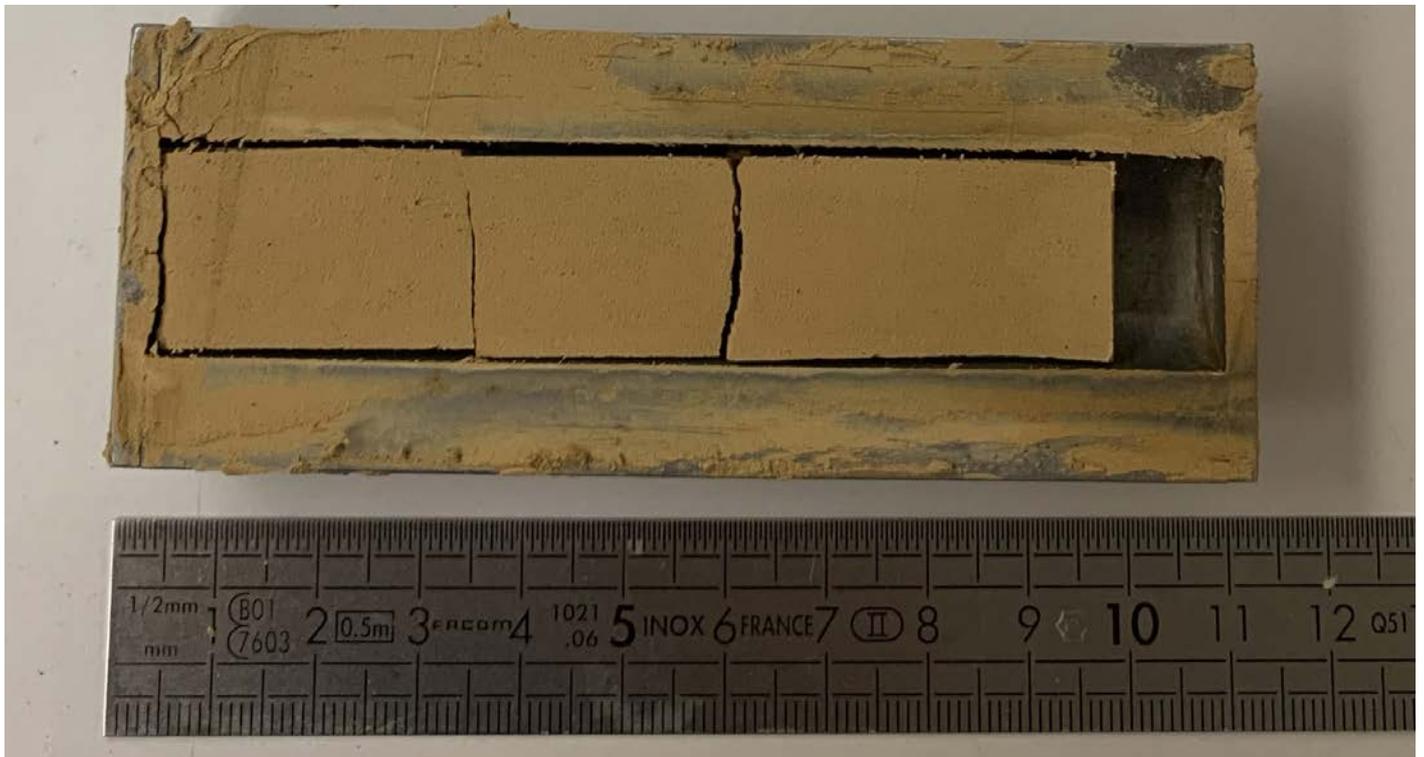
La rétraction linéale (Non normalisé en France)

Dans ce cas, la terre s'est retirée d'environ 10%, ce qui est une valeur importante et s'est fissurée en deux endroits.

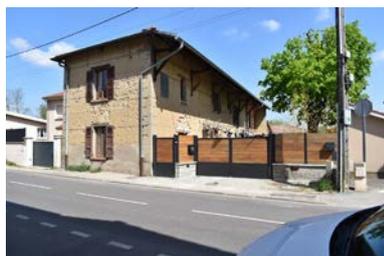
Vue d'ensemble sud-ouest, pignon sur rue
Phot. Magali Delavenne
IVR84_20220100219NUCA

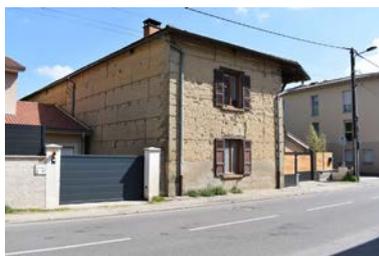
Vue d'ensemble nord-ouest, façade postérieure aveugle
Phot. Magali Delavenne
IVR84_20220100220NUCA

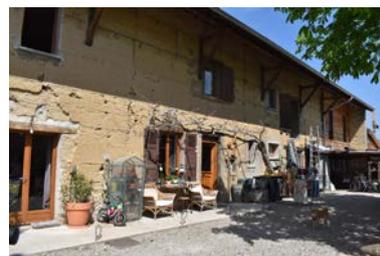
Façade principale, sur cour
Phot. Magali Delavenne
IVR84_20220100214NUCA

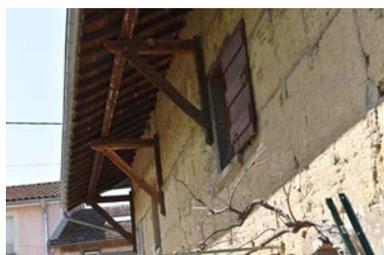
Consoles bois
Phot. Magali Delavenne
IVR84_20220100216NUCA

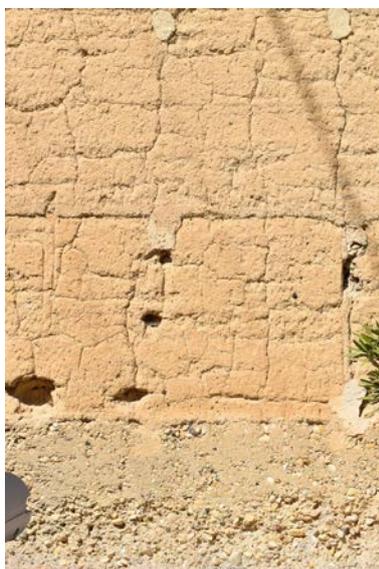
Détail : pisé avec soubassement béton de chaux
Phot. Magali Delavenne
IVR84_20220100215NUCA

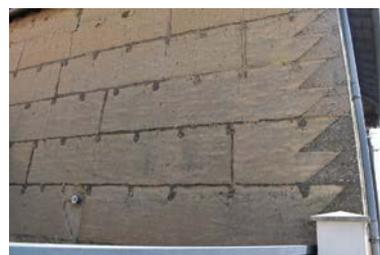
Détail : renforts d'angle béton de chaux
Phot. Magali Delavenne
IVR84_20220100221NUCA

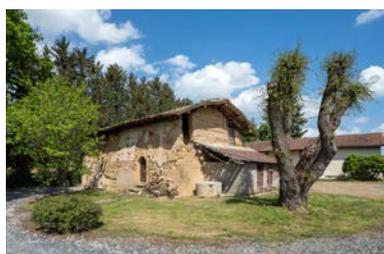
Bâtiment ouest, probablement plus ancien
Phot. Michel Pérès
IVR84_20220100140NUCA
