Retour sur les inondations majeures de 2021 dans la vallée de l'Ahr (Allemagne) à l'échelle du bâti : de la construction du risque à une reconstruction résiliente ?

Mémoire de recherche M1 GAED parcours Gestion des Catastrophes et des Risques Naturels (GCRN)
Université Paul Valéry – Montpellier 3

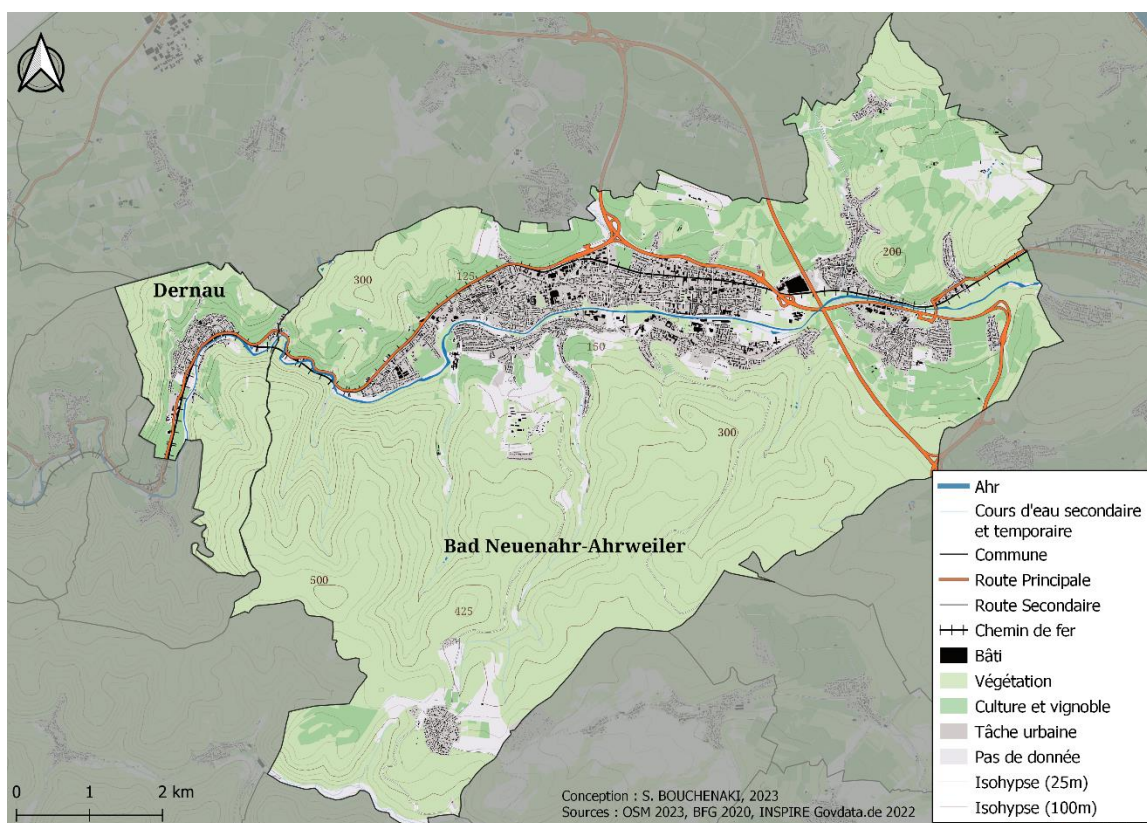
Figure 5 : Dernau et Bad Neuenahr-Ahrweiler, deux communes au cœur de la vallée de l'Ahr

La vallée de l'Ahr est encaissée d'environ 100 mètres par rapport aux collines avoisinantes (isohypses, figure 5). Les communes sont développées le long du cours d'eau et constituent alors des territoires à risque puisque la vallée est étroite et sinueuse. De plus, les pentes sont parfois abruptes : cela peut amplifier la vulnérabilité du territoire aux inondations qui ne sont en effet pas rares. En effet, en cas de débordement du cours d'eau, celui-ci n'a que très peu d'espace pour s'étendre et va directement empiéter sur les habitations.

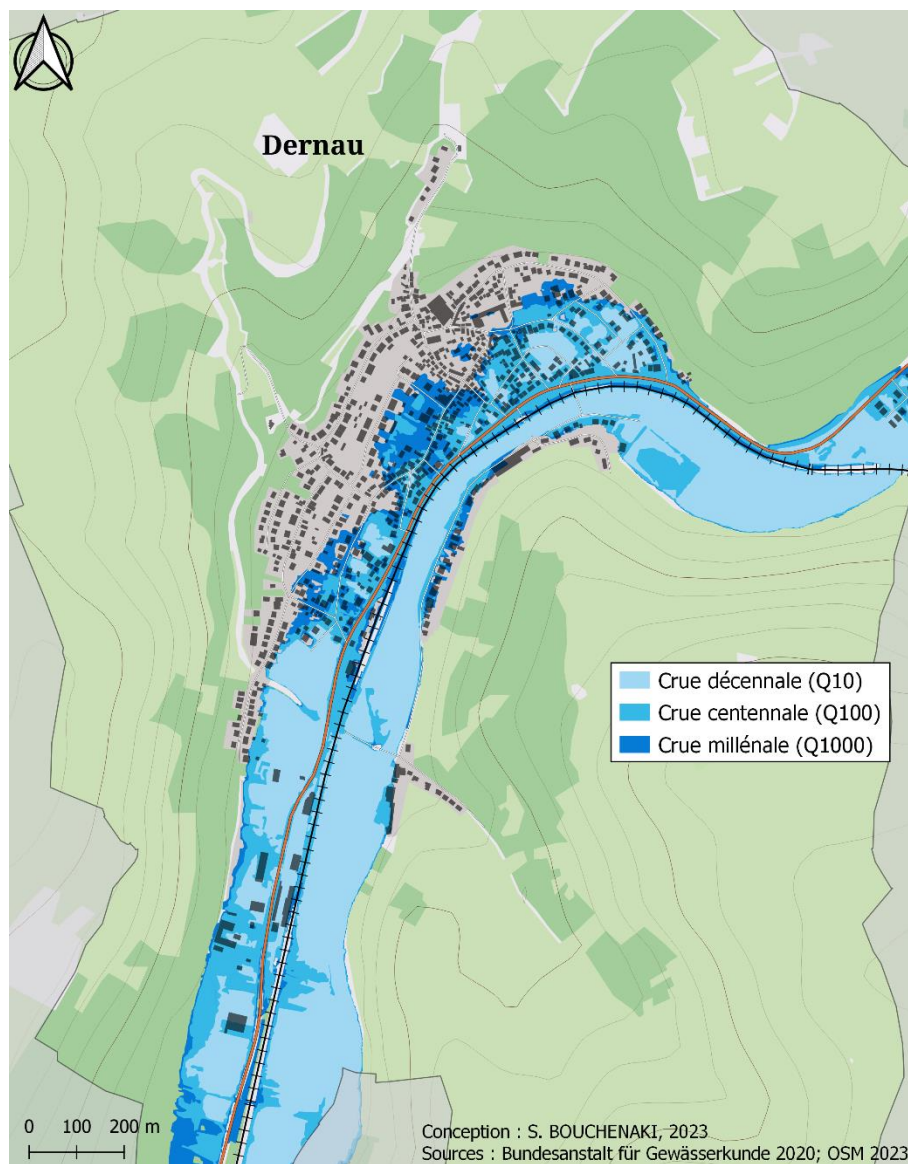
Figure 7 : Zones inondables à Derna selon différents débits de crues

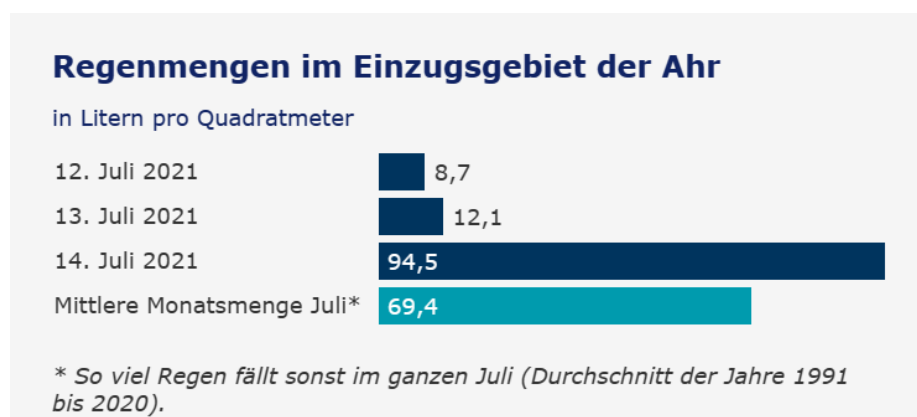
Figure 8 : Quantité de pluie (L/m²) dans le bassin versant de l'Ahr (Source : Deutscher Wetterdienst)

Il est important de noter que ce n'est pas uniquement la baisse de pression qui indique les phénomènes à venir mais plutôt sa variation et la temporalité de celle-ci (Vallée, 2004). En effet, dans le cas présent, les variations ont été très rapides (plus de 5 hPa en 3 heures) ce qui annonce une tempête et des fortes pluies. A l'échelle de la zone de captage de l'Ahr, il serait en moyenne tombé 93 mm le 14 juillet (Kreienkamp *et al.*, 2021). Comme l'indique la figure 8, la lame d'eau moyenne du mois de juillet sur le bassin versant de l'Ahr est de 69,4 mm/m². En une journée, celle-ci fut donc largement dépassée.

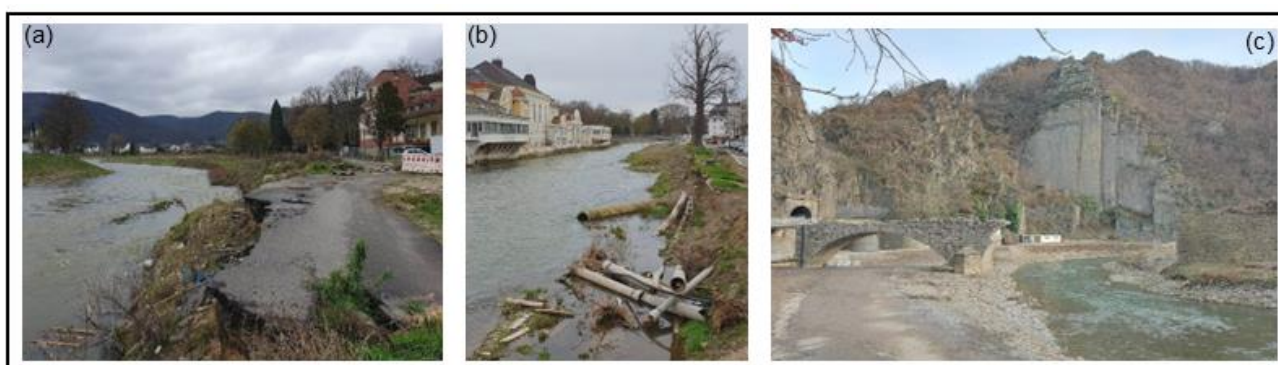
Figure 11 : Dommages causés par le passage de la crue sur les routes (a), les canalisations (b), et les ponts (c), (photographies : S. Bouchenaki, 2023)

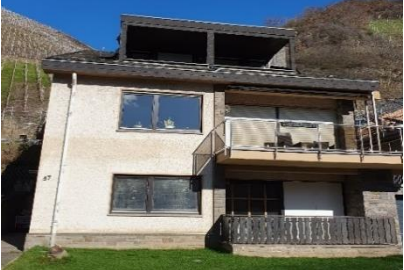
D2	Bâtiment affecté, traces de salissures et d'humidité, structure légèrement affectée (certaines fenêtres/portes détruites)

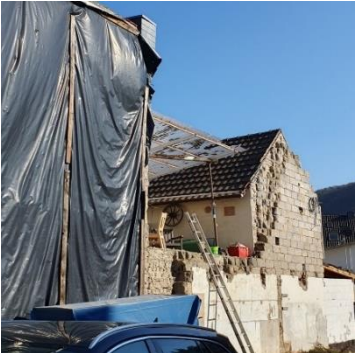
D3	Bâtiment abîmé, destruction ou effondrement partiel de la structure

-D3 : Ce troisième niveau est nettement différent du précédent. En effet, il y a une fracture entre l'état « affecté » et l'état « abimé » (tableau 5) du bâti. Ici, nous observons nettement une partie de la structure qui manque, qui a été arrachée ou s'est effondrée à la suite d'une base fragilisée par le passage de l'eau. Il s'agit alors de bâtiments fortement touchés par l'inondation, mais la destruction n'est pas assez importante pour empêcher l'habitation.

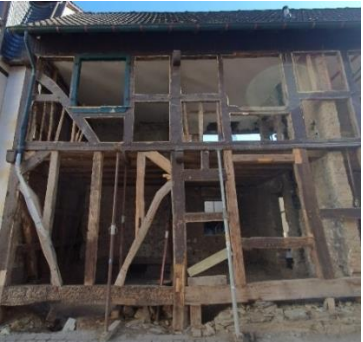
D4	Bâtiment détruit, majoritairement détruit, ou démolition nécessaire car inhabitable

-D4 : Le quatrième niveau correspond à l'endommagement maximal. Il se différencie du niveau précédent par l'ampleur des zones détruites. On compte ici le bâti détruit, parfois plus du tout existant. Cette catégorie prend aussi en compte les bâtiments qui ne sont plus habitables, pour cause de contamination par exemple, ou qui vont être détruits dans un futur plus ou moins proche. La différenciation sur le terrain entre ces deux derniers niveaux se fait principalement grâce aux indications écrites ou aux échanges avec les personnes du village. En effet, une maison partiellement détruite (donc correspondante au niveau « D3 ») peut compter comme « D4 » si elle doit subir une démolition.

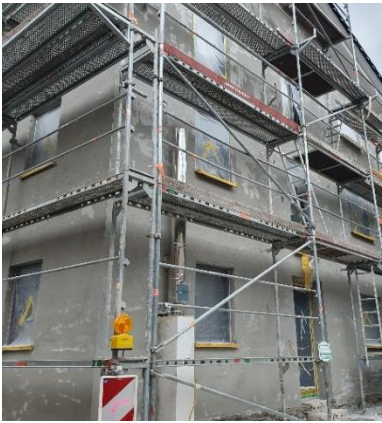
R5	Réparation lourde en cours, bâtiment non occupé

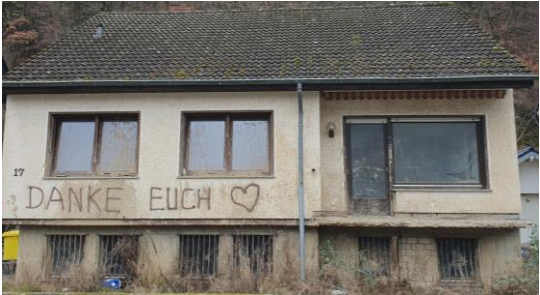
R6	Bâtiment partiellement détruit, sans réparation ni occupation

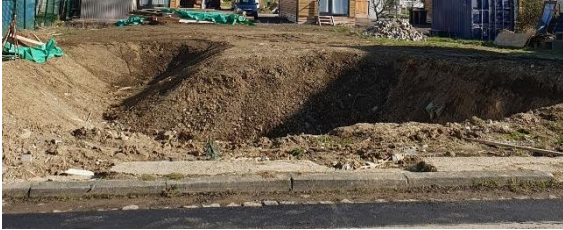
R7	Bâtiment non réparable, destruction majeure et contamination, démolition à venir ou déjà réalisée

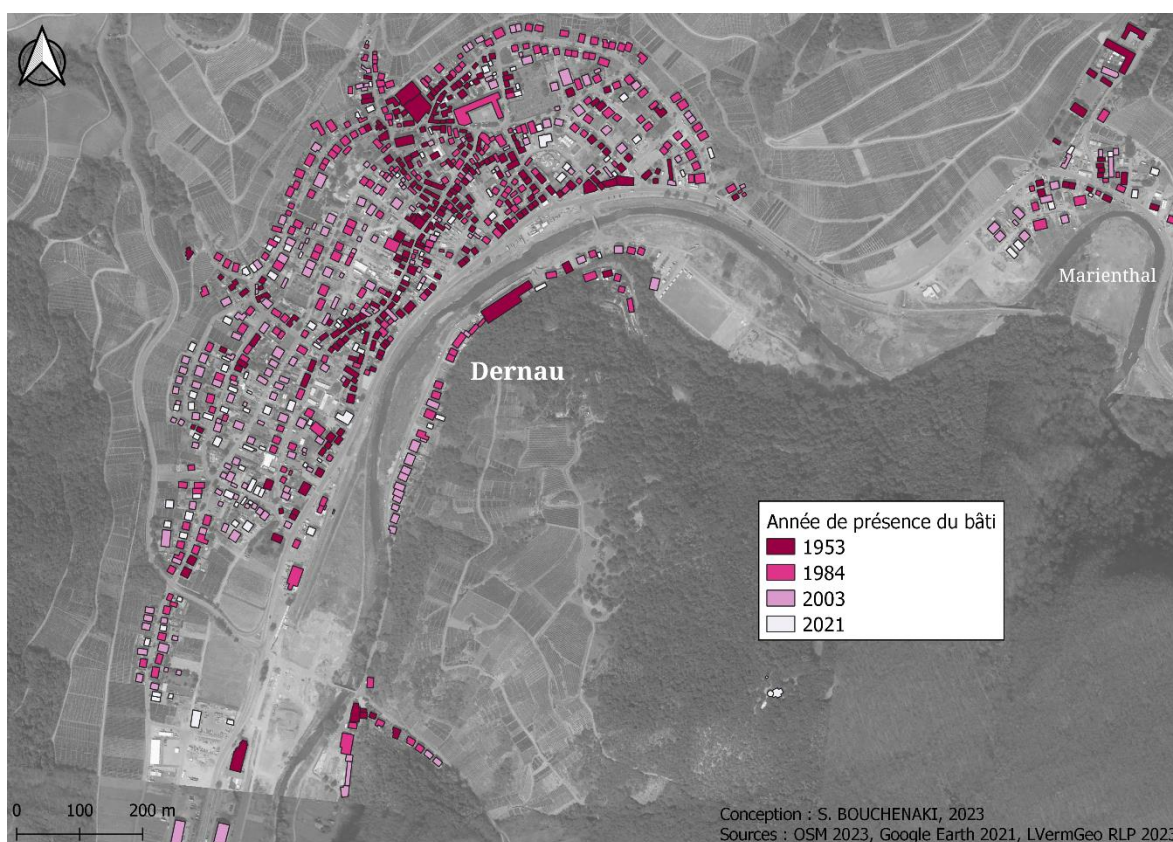
Figure 13 : Développement de l'urbanisation du bâti à Dernau au cours des 70 dernières années

Enfin, il y eut relativement peu de nouvelles constructions de 2003 à 2021. Le village semble sensiblement identique en termes d'extension qu'à la fin du siècle dernier.

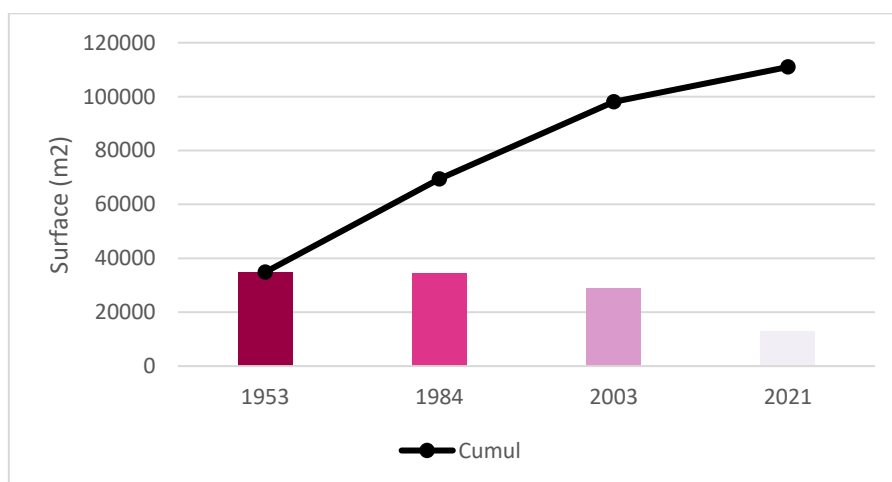
Figure 15 : Evolution de la surface urbanisée et cumul sur 70 ans à Dernau (S. Bouchenaki, 2023)

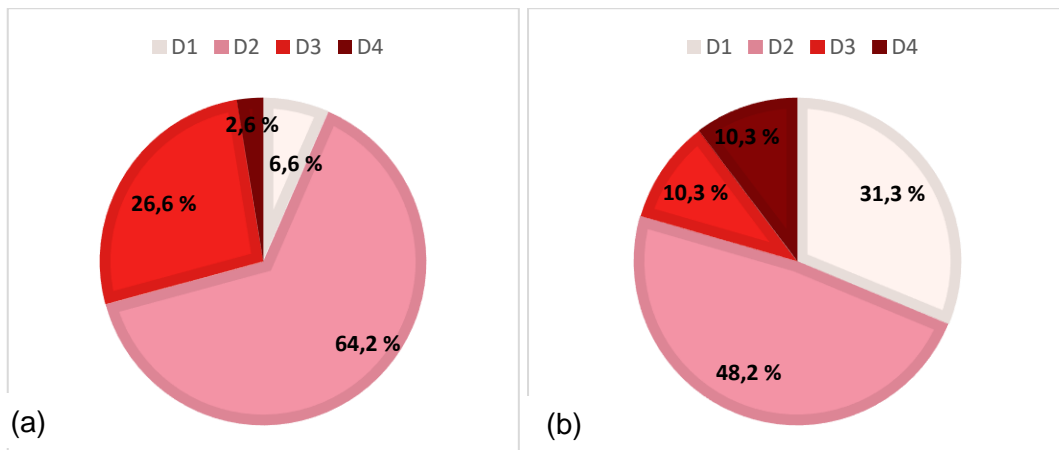
Figure 16 : Répartition du niveau d'endommagement du bâti dans la zone inondée de Dernau en 2021 (a) et en 2023 (b) (S. Bouchenaki, 2023)

marques du passage de la crue sont toujours visibles. De la même manière, nous ne trouvons pas de D1 à proximité de l'eau en 2021, puisque les données sont trop récentes pour qu'il y ait eu des travaux et qu'au vu de l'intensité de l'évènement il ne pouvait pas y avoir de bâti épargné sur les berges de l'Ahr. Il est constaté sur le terrain à ce sujet que les habitations classées en D1 en 2023 sont très souvent de très grandes maisons qui correspondent à un niveau de vie élevé d'après leurs équipements. Nous supposons alors que le bâti en D1 comme celui qui se trouve à proximité de l'Ahr et dont la réhabilitation a déjà eu lieu appartient à des propriétaires ayant un budget leur permettant d'avancer les frais de réparations (cf 3.3.2.). De plus, il est plus avantageux pour les artisans de s'engager sur un grand chantier que sur des travaux de moindre importance. En dehors de ces maisons-là, la majorité du bâti classé en D1 se trouve relativement loin du cours d'eau et nous estimons dans ce cas qu'il est déjà réparé car les dommages furent minimes (réparations rapides et peu coûteuses).

Toutefois, certaines anomalies sont constatées. En effet, nous trouvons différents bâtiments classifiés D2 en 2021 puis D3 en 2023. Bien qu'il y ait d'une part des biais en lien avec la qualité des données en 3D, nous supposons que les travaux en cours biaisent la perception des dégâts lors des phases de terrain.

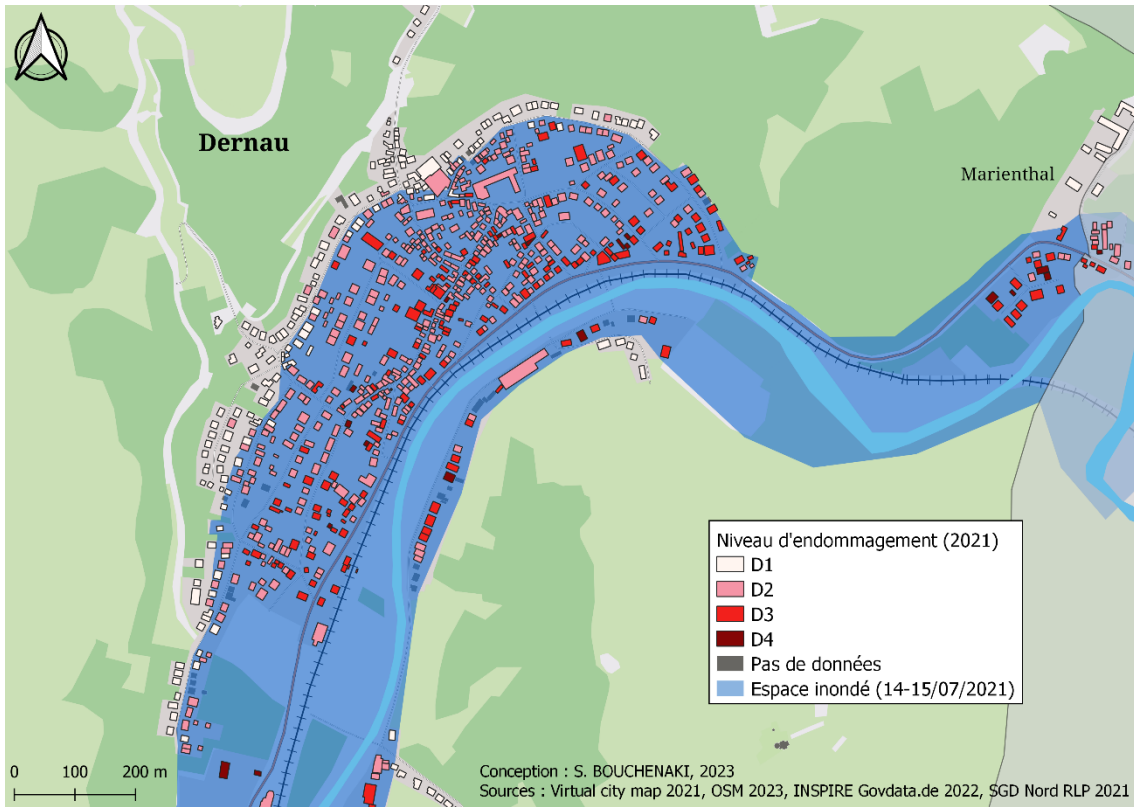
Figure 17 : Etat d'endommagement du bâti à Derna en juillet 2021

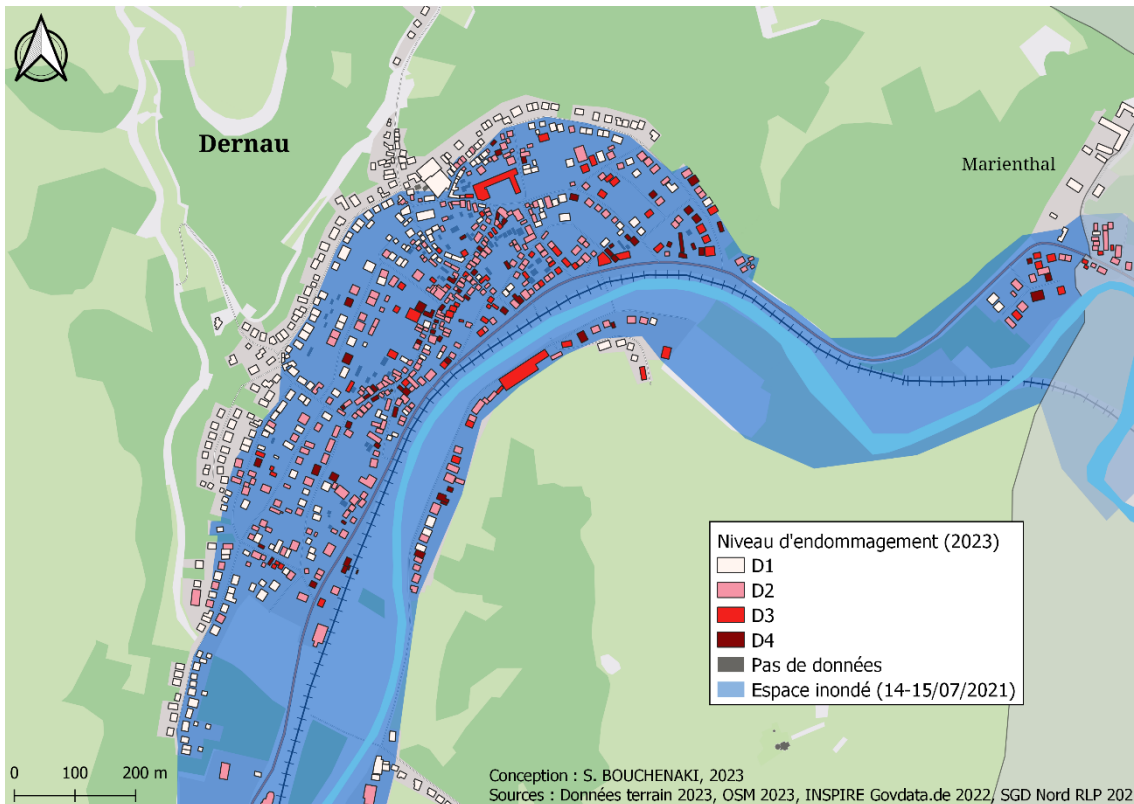
Figure 18 : Etat d'endommagement du bâti à Derna en février/mars 2023

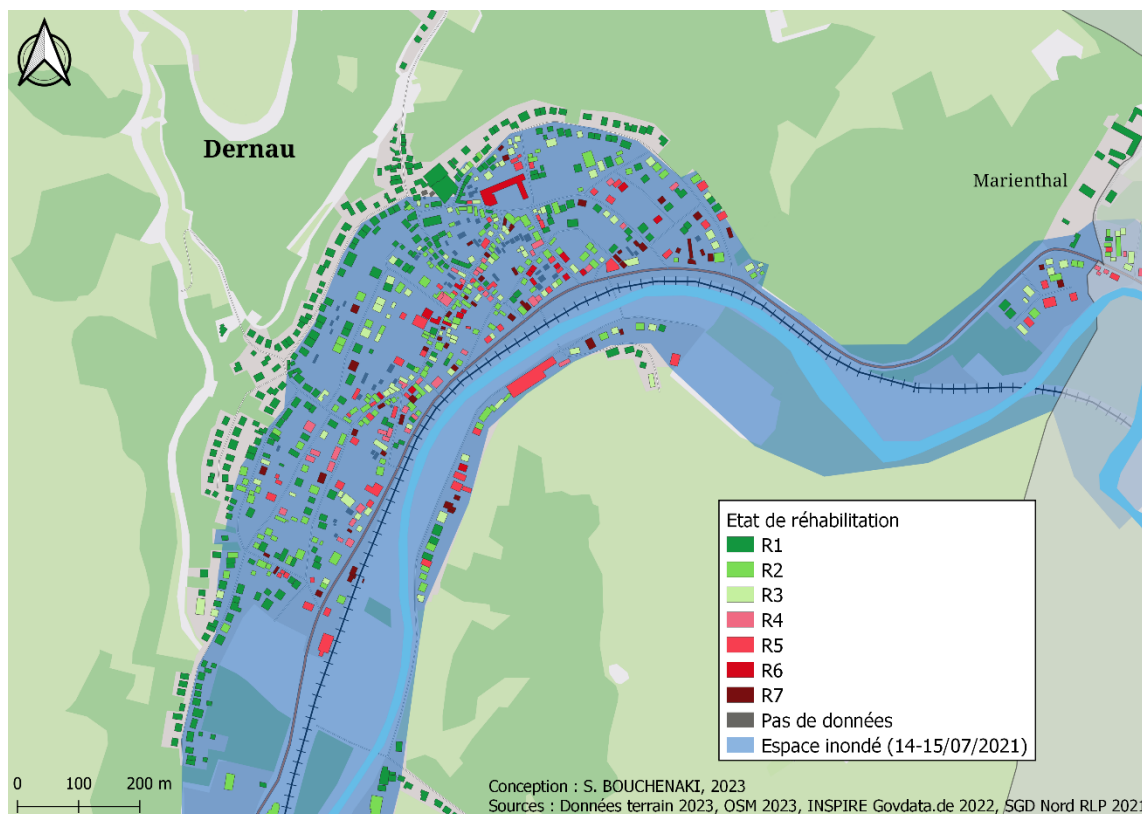
Figure 19 : Etat d'avancement de la réhabilitation à Dernau en février/mars 2023

A partir des observations de terrain, la figure 19 a été réalisée pour représenter les stades d'avancement de la réhabilitation à Dernau. Les sept classes sont représentées mais toutes ne le sont pas dans les mêmes proportions.

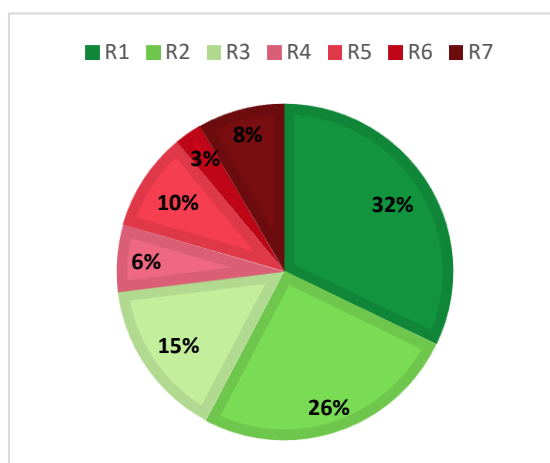
Figure 20 : Répartition du niveau d'avancement de la réhabilitation dans la zone inondée de Dernau (S. Bouchenaki, 2023)

La 7^{ème} catégorie correspond à une destruction totale causée directement ou indirectement, qui est déjà réalisée ou à venir. Cela signifie que les bâtis de ce type marquent fortement le territoire car ils représentent 8 % de l'espace construit en zone inondée à Dernau (figure 20). Cependant, nous remarquons souvent que les maisons accolées à des dépendances présentaient un avancement de la réhabilitation plus développé que celui de leur annexe. En effet, le bâti en R7 correspond parfois à des dépendances anciennement occupées. Ainsi, nous supposons que dans l'urgence de la réhabilitation, les travaux se concentrent sur les parties les plus importantes et tout ce qui est secondaire est pour l'instant négligé. De plus, concernant ces annexes, elles ne sont pas toujours occupées. Or la reconstruction doit, pour le moment, se focaliser sur le relogement de la population.

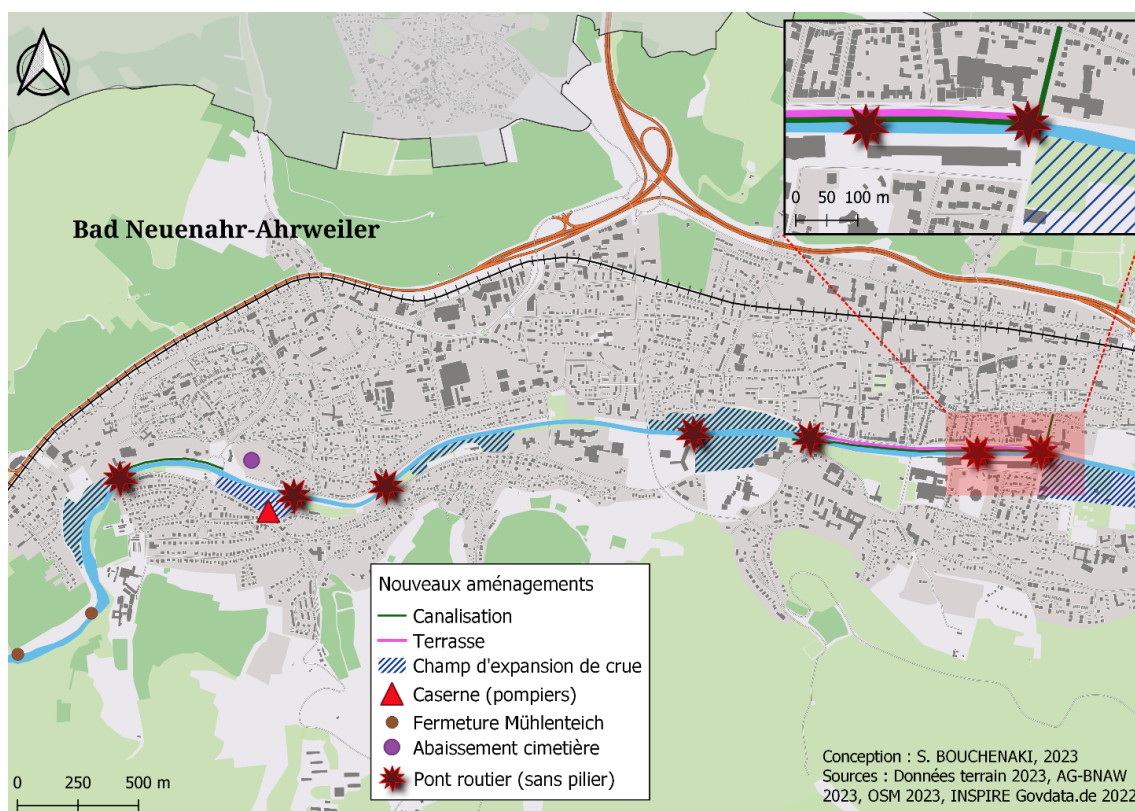
Figure 24 : Nouveaux aménagements à Bad Neuenahr-Ahrweiler dans un objectif de résilience face au risque inondation

Par ailleurs, les canalisations de la ville, en vert sur la figure 24, ayant été arrachées par le passage des eaux, vont être reconstruites en profondeur (environ 10 mètres) pour éviter leur destruction en surface à chaque crue mais aussi le chaos que cela engendre.

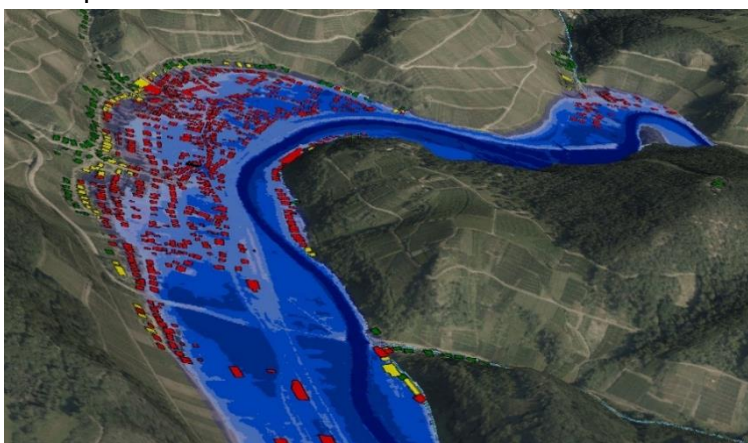
Figure 25 : Modèle d'impact sur le bâti lors d'une crue de 8 mètres à Dernau (Réalisation : T. Kempfer, 2023)

Troisièmement, une initiative citoyenne a pour objectif de venir en complément au système d'alerte. Il s'agit des cartographies « GuAHRdian », créées par Tobias Kempfer, originaire de la vallée et ingénieur en informatique, marqué par le nombre important de décès qu'à causé la catastrophe. Il inventa alors un modèle visuel permettant de connaître l'impact des crues sur les habitations. Il s'agit d'un système d'alerte basé sur l'endommagement du bâti. Cela fonctionne à partir d'un code couleur et de différentes étendues de l'eau selon la période de retour choisi ou bien la hauteur d'eau entrée. La figure 25 montre l'impact sur le bâti à Dernau avec une crue de 8 mètres de haut, ce qui correspond aux événements de juillet 2021. Les différentes classes d'endommagement y apparaissent également en rouge : doit être évacué, jaune : doit être alerté pour inondation au sous-sol, et vert : en sécurité.

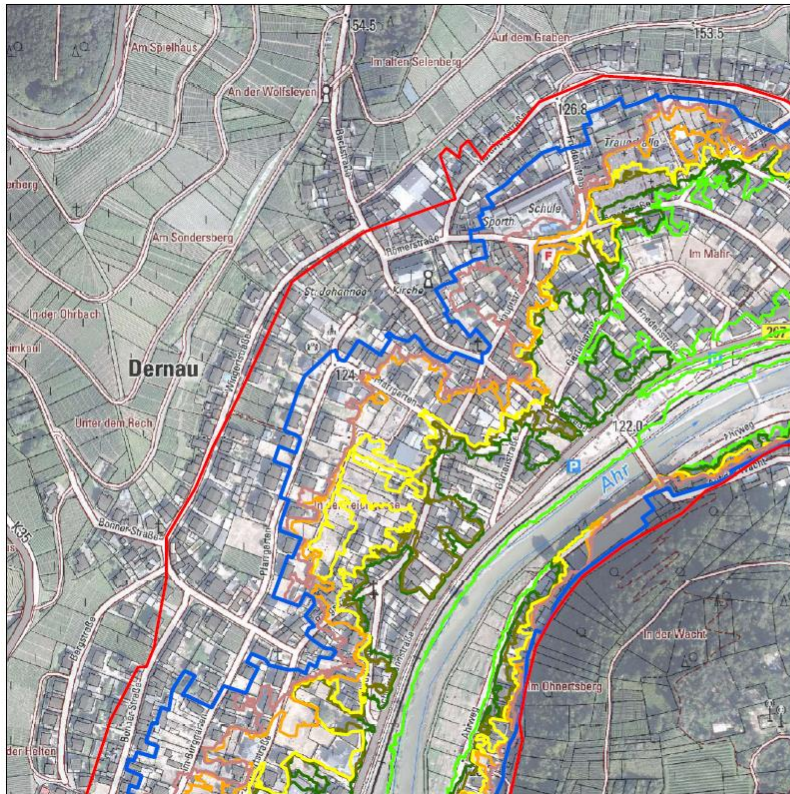
Annexe n°1 : Zones inondées (rouge) et zones inondables (bleu) sur le centre de Dernau et celui de Bad Neuenahr (conception : SGD NORD RLP, 2023)

- Pegel
 - Anschlaglinie Ereignis vom 14./15.07.2021
 - vorläufig sichergestelltes USG Ahr (§76 Abs 3 WHG)
- 0 25 50 100 150 200
Meter
