Retour sur les inondations majeures de 2021 dans la vallée de l'Ahr (Allemagne) à l'échelle du bâti : de la construction du risque à une reconstruction résiliente ?

Mémoire de recherche M1 GAED parcours Gestion des Catastrophes et des Risques Naturels (GCRN)
Université Paul Valéry – Montpellier 3

Sirine Bouchenaki – soutenu le 12 juin 2023

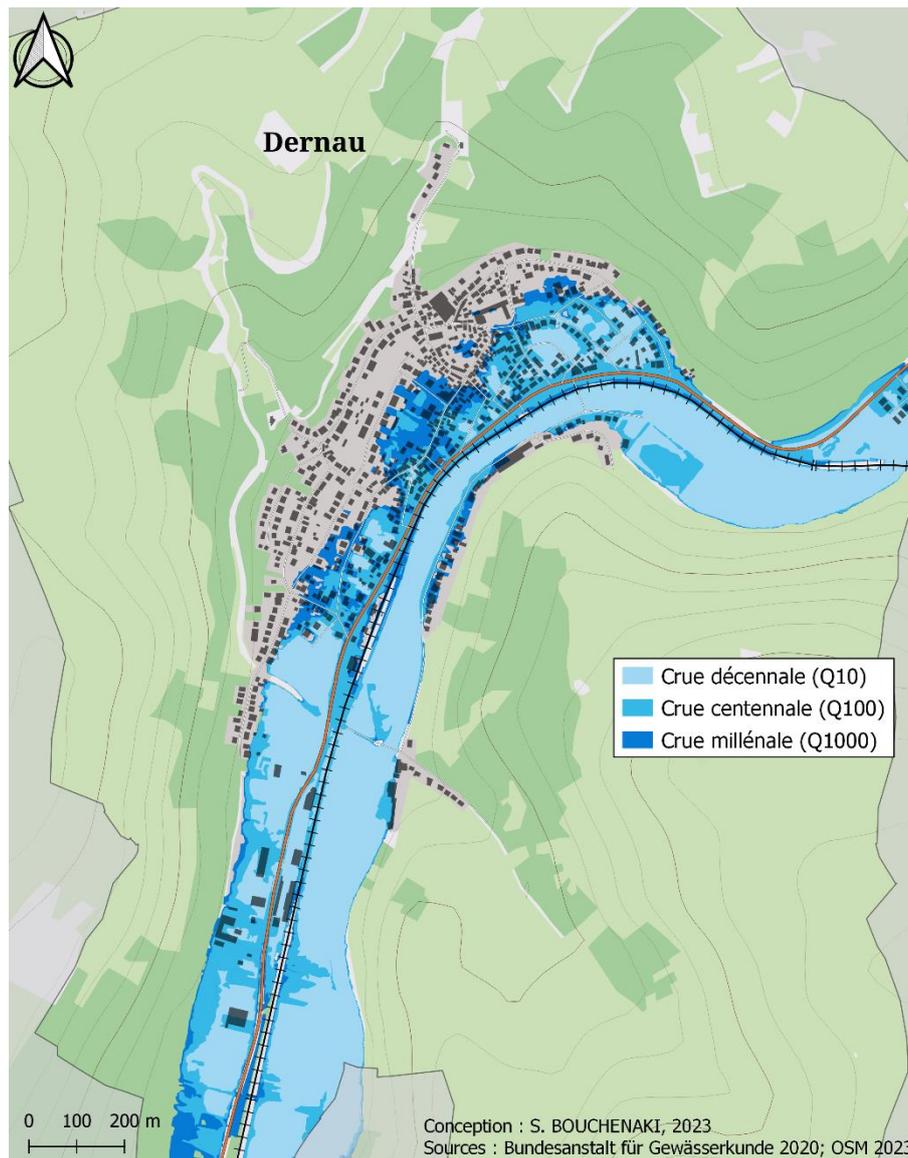
Figure 7 : Zones inondables à Derna selon différents débits de crues

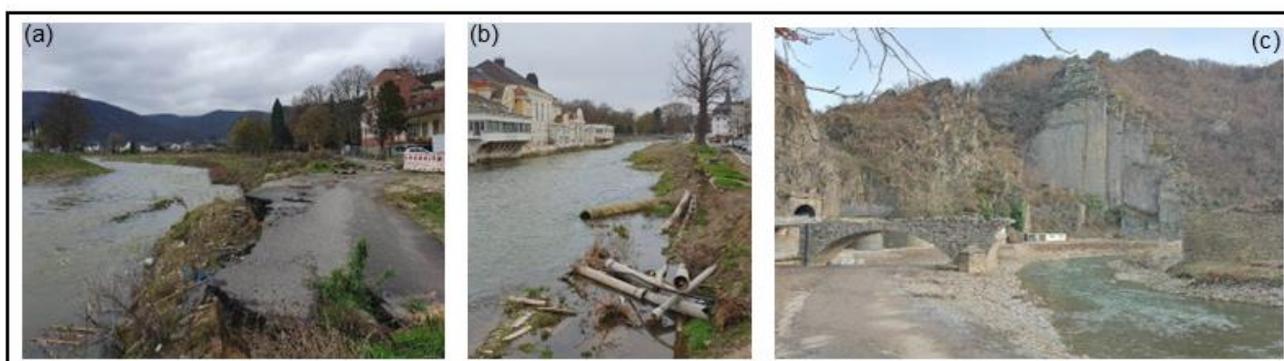
Figure 11 : Dommages causés par le passage de la crue sur les routes (a), les canalisations (b), et les ponts (c), (photographies : S. Bouchenaki, 2023)

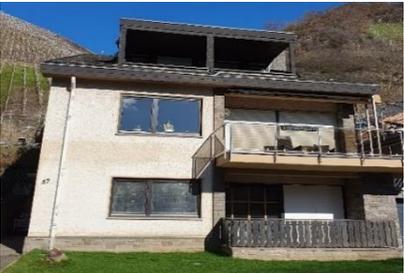
D2	Bâtiment affecté, traces de salissures et d'humidité, structure légèrement affectée (certaines fenêtres/portes détruites)

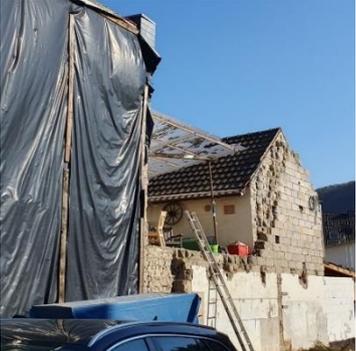
D3	Bâtiment abîmé, destruction ou effondrement partiel de la structure

-D3 : Ce troisième niveau est nettement différent du précédent. En effet, il y a une fracture entre l'état « affecté » et l'état « abimé » (tableau 5) du bâti. Ici, nous observons nettement une partie de la structure qui manque, qui a été arrachée ou s'est effondrée à la suite d'une base fragilisée par le passage de l'eau. Il s'agit alors de bâtiments fortement touchés par l'inondation, mais la destruction n'est pas assez importante pour empêcher l'habitation.

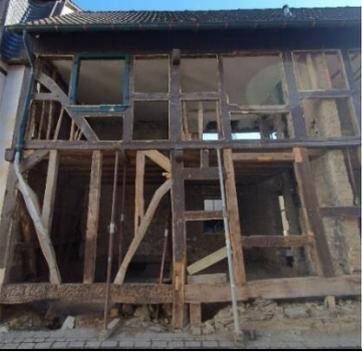
D4	Bâtiment détruit, majoritairement détruit, ou démolition nécessaire car inhabitable

-D4 : Le quatrième niveau correspond à l'endommagement maximal. Il se différencie du niveau précédent par l'ampleur des zones détruites. On compte ici le bâti détruit, parfois plus du tout existant. Cette catégorie prend aussi en compte les bâtiments qui ne sont plus habitables, pour cause de contamination par exemple, ou qui vont être détruits dans un futur plus ou moins proche. La différenciation sur le terrain entre ces deux derniers niveaux se fait principalement grâce aux indications écrites ou aux échanges avec les personnes du village. En effet, une maison partiellement détruite (donc correspondante au niveau « D3 ») peut compter comme « D4 » si elle doit subir une démolition.

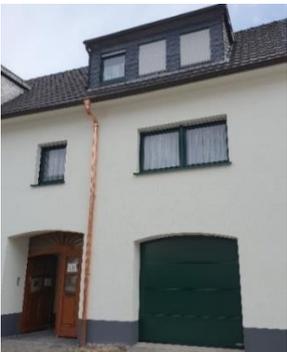
<i>Type</i>	<i>Description du stade de réhabilitation</i>	<i>Exemple</i>
R1	Réhabilitation totale du bâtiment (ou non endommagé), bon état, occupé

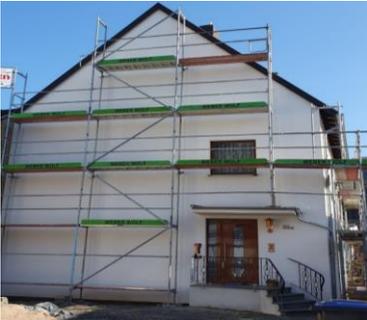
R3	Réparation légère en cours, bâtiment (ré) occupé

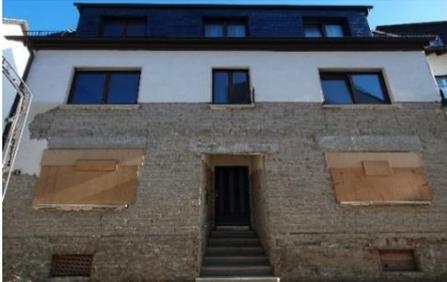
R4	Bâtiment (peu) abîmé, sans réparation et non occupé

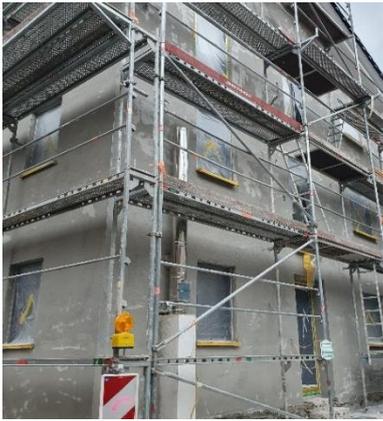
R5	Réparation lourde en cours, bâtiment non occupé

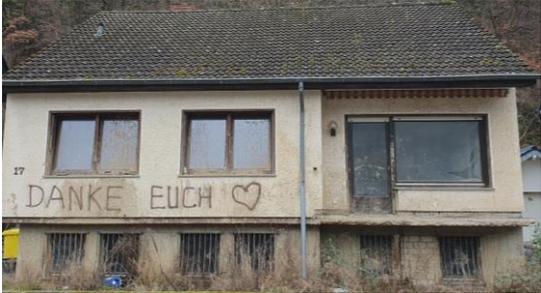
R6	Bâtiment partiellement détruit, sans réparation ni occupation

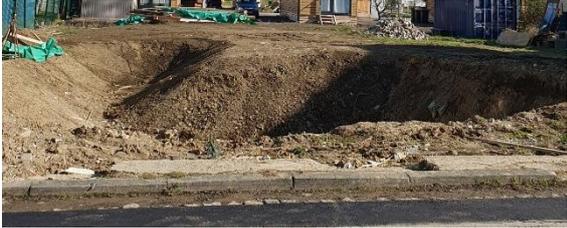
R7	Bâtiment non réparable, destruction majeure et contamination, démolition à venir ou déjà réalisée

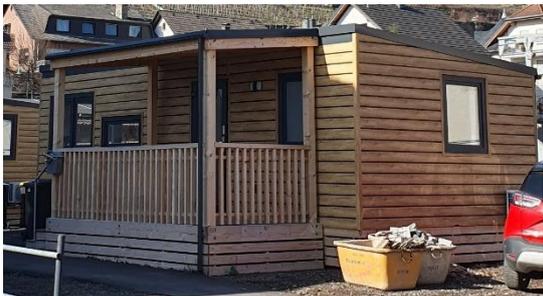
<i>Type</i>	<i>Description des lieux de relocalisation</i>	<i>Exemple</i>
T1	« Tiny house » habitée

Ce tableau ne correspond pas à la première version puisque quelques changements ont été faits suite aux observations de terrain. Il a en effet été constaté la grande différence de confort et d'intimité entre les conteneurs et les tiny houses. De plus, les conteneurs semblent installés pour des durées plus courtes. Ces derniers sont parfois même prévus pour de la location à la nuitée, tandis que les tiny houses sont occupées sur un temps relativement long par une même famille ou couple.

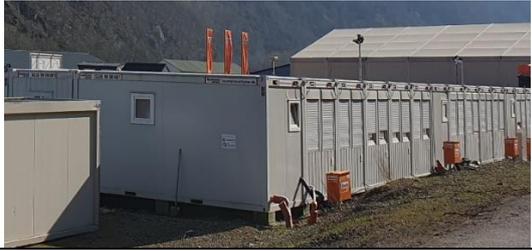
T2	Conteneur habité

De plus, nous ne différencions pas au départ l'usage des constructions temporaires (habitées ou non). L'utilisation étant très différente dans le cas d'un conteneur aménagé pour y vivre et un conteneur occupé par des services administratifs, nous avons créé une distinction amenant à « T2 » et « T3 ».

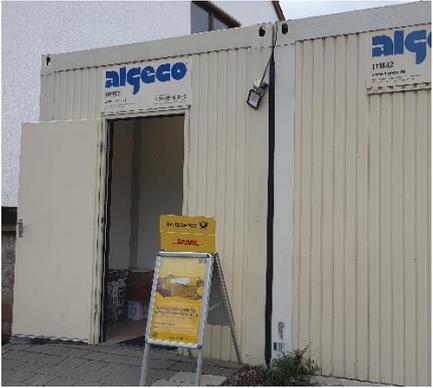
T3	Conteneurs ou chapiteaux aménagés : occupés en journée par des services publics/associatifs ou commerces, non habités

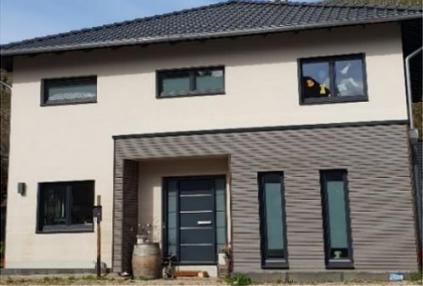
Type	Avancement de la réurbanisation	Exemple
P1	Maison ou bâtiment nouvellement construit et habité

Ces constructions se trouvent à des endroits où il n'y avait initialement pas de bâti, ce qui a permis de les repérer. Cependant, il existe de nombreuses nouvelles constructions correspondantes à de la reconstruction à la suite d'endommagement très important. Celles-ci ne sont donc pas comptabilisées ici puisqu'elles entrent dans le tableau de réhabilitation.

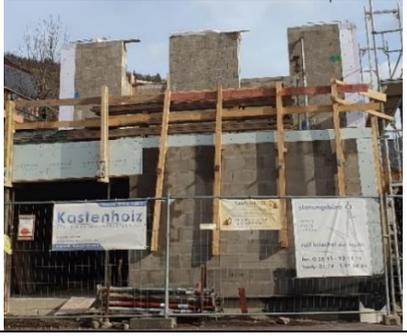
P2	Maison ou bâtiment en cours de construction, non habité

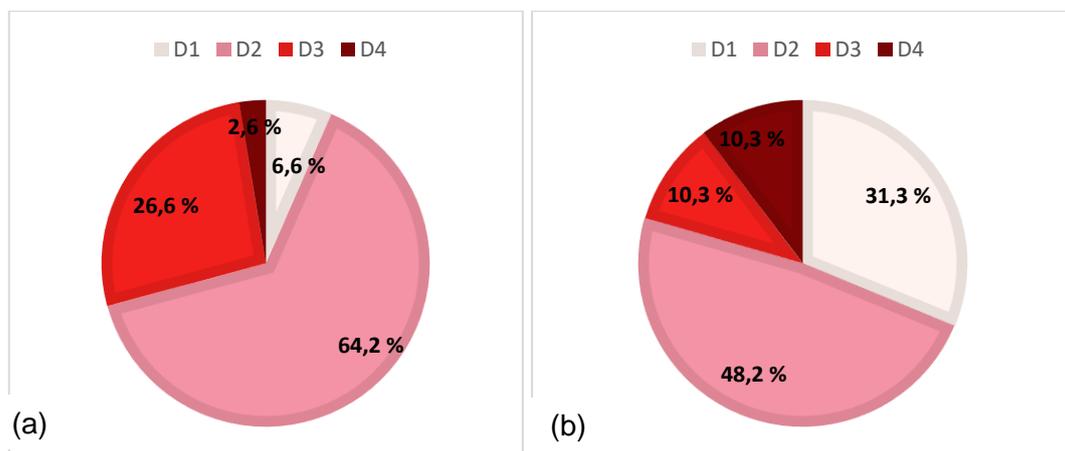
marques du passage de la crue sont toujours visibles. De la même manière, nous ne trouvons pas de D1 à proximité de l'eau en 2021, puisque les données sont trop récentes pour qu'il y ait eu des travaux et qu'au vu de l'intensité de l'évènement il ne pouvait pas y avoir de bâti épargné sur les berges de l'Ahr. Il est constaté sur le terrain à ce sujet que les habitations classées en D1 en 2023 sont très souvent de très grandes maisons qui correspondent à un niveau de vie élevé d'après leurs équipements. Nous supposons alors que le bâti en D1 comme celui qui se trouve à proximité de l'Ahr et dont la réhabilitation a déjà eu lieu appartient à des propriétaires ayant un budget leur permettant d'avancer les frais de réparations (cf 3.3.2.). De plus, il est plus avantageux pour les artisans de s'engager sur un grand chantier que sur des travaux de moindre importance. En dehors de ces maisons-là, la majorité du bâti classé en D1 se trouve relativement loin du cours d'eau et nous estimons dans ce cas qu'il est déjà réparé car les dommages furent minimes (réparations rapides et peu coûteuses).

Figure 16 : Répartition du niveau d'endommagement du bâti dans la zone inondée de Dernau en 2021 (a) et en 2023 (b) (S. Bouchenaki, 2023)

Toutefois, certaines anomalies sont constatées. En effet, nous trouvons différents bâtiments classifiés D2 en 2021 puis D3 en 2023. Bien qu'il y ait d'une part des biais en lien avec la qualité des données en 3D, nous supposons que les travaux en cours biaisent la perception des dégâts lors des phases de terrain.

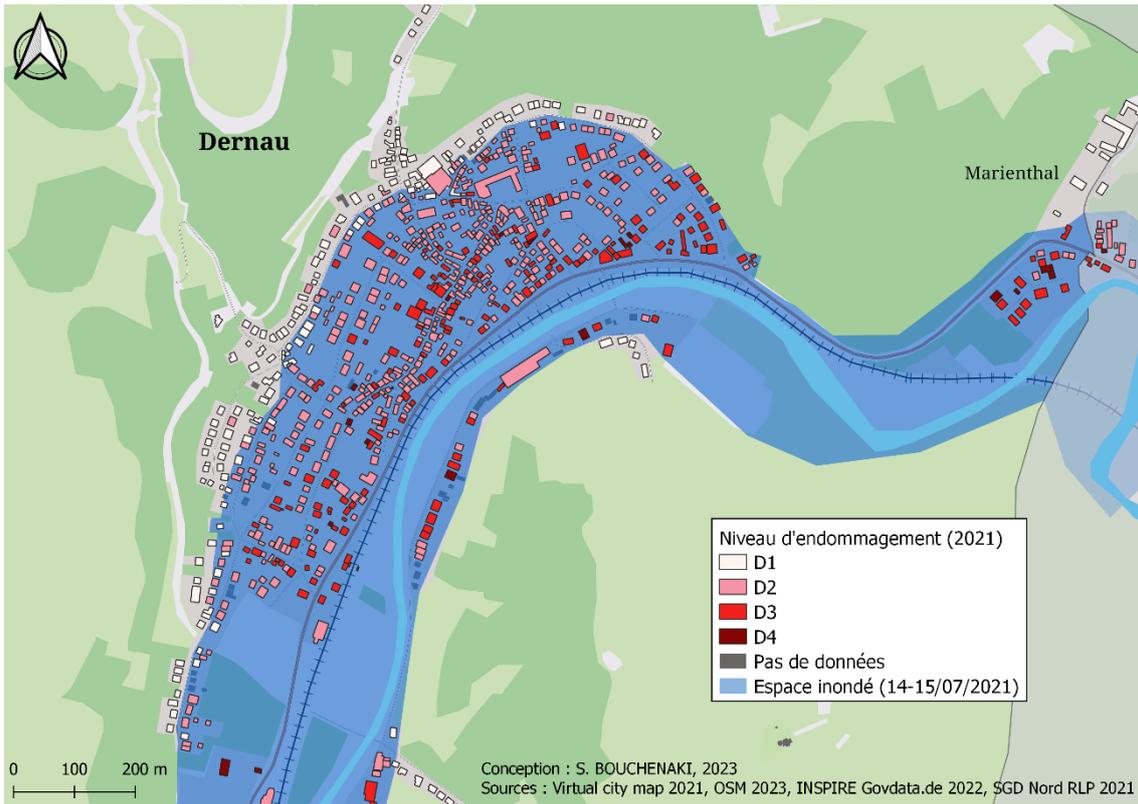
Figure 17 : Etat d'endommagement du bâti à Derna en juillet 2021

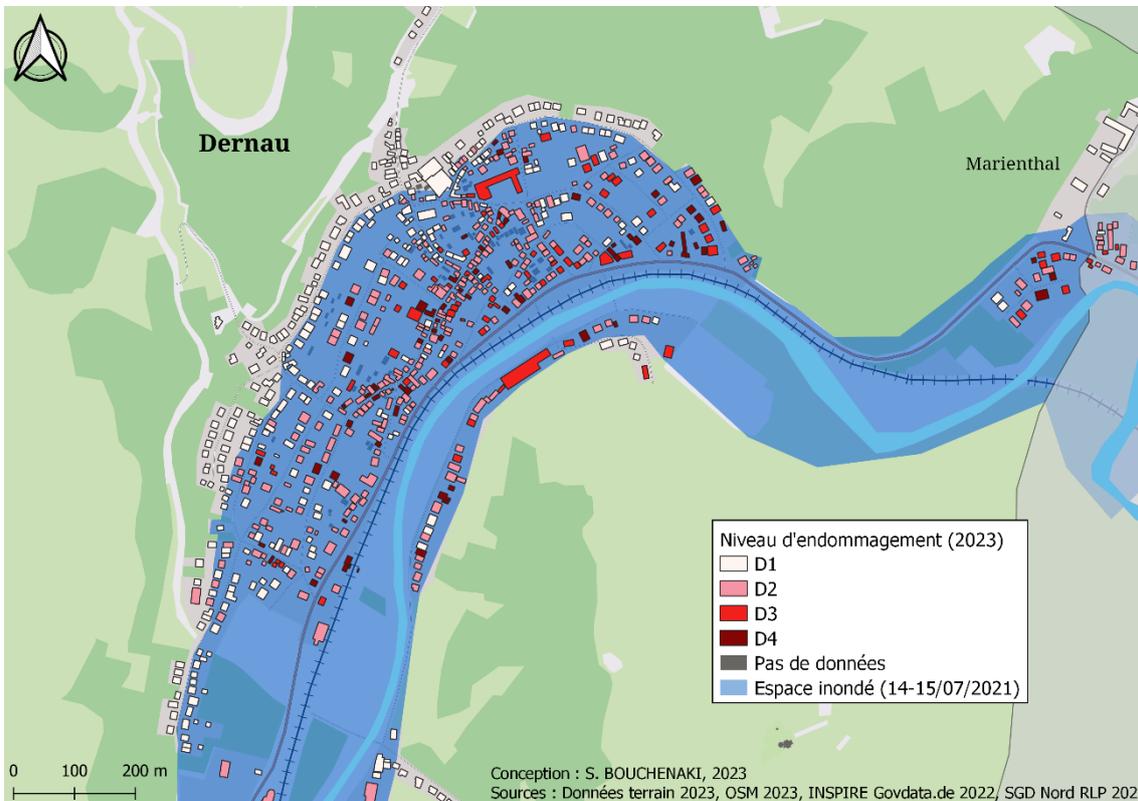
Figure 18 : Etat d'endommagement du bâti à Derna en février/mars 2023

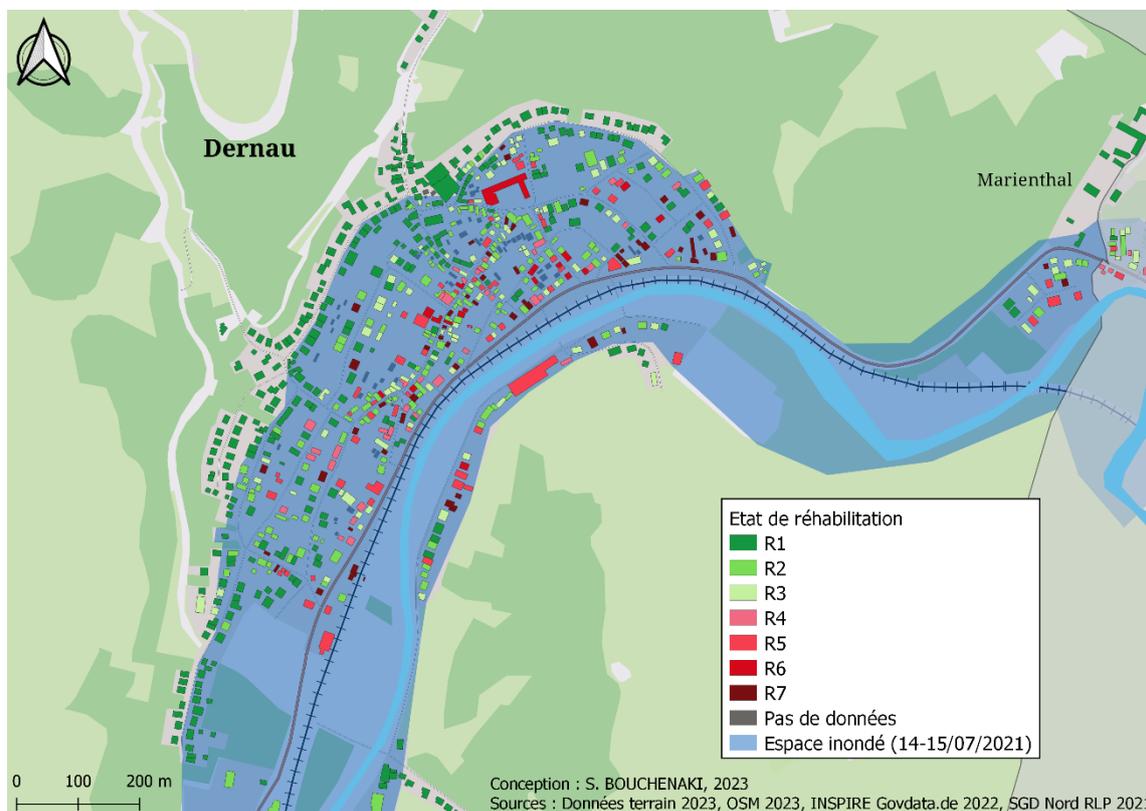
A partir des observations de terrain, la figure 19 a été réalisée pour représenter les stades d'avancement de la réhabilitation à Dernau. Les sept classes sont représentées mais toutes ne le sont pas dans les mêmes proportions.

Figure 19 : Etat d'avancement de la réhabilitation à Dernau en février/mars 2023

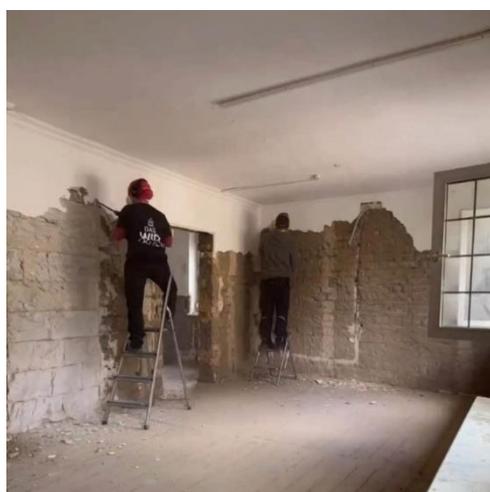
Figure 21 : Photographie de bénévoles de DZNH en pleine action au sein d'une maison de Dernau (source : publication sur Instagram par @dzn.hilfsorganization)

La mission principale de DZNH est de « sauver les maisons »¹⁸. Cela a donc commencé par les vider en enlevant le mobilier, les déchets, et surtout l'épaisse couche de limons dans les jours suivants les inondations. Il faut ensuite enlever le crépis des murs pour que ceux-ci puissent sécher et ne pas développer de moisissures qui contamineraient les maisons en les rendant inhabitables (figure 21). Ce processus est long, car pour enlever la couche superficielle des murs il faut un marteau perforateur dont l'embout fait environ cinq centimètres de large : pour un pan de mur d'environ trois mètres l'opération dure de nombreuses heures. Par exemple, il a fallu deux journées complètes à 80 bénévoles, dans une même grande maison, pour enlever le crépi de celle-ci. L'objectif est donc de faire cela au plus vite pour assurer la sauvegarde d'un maximum d'habitats. Dans le cas où ceux-ci sont situés dans une zone désormais classée comme non-constructible, l'association s'occupe de la séparation de tous les types de matériaux qui les composent avant leur démolition, pour réduire les coûts de cette dernière étape. DZNH ne procède cependant pas aux travaux de réhabilitation ou à la reconstruction car les volontaires ne constituent pas une main d'œuvre qualifiée.

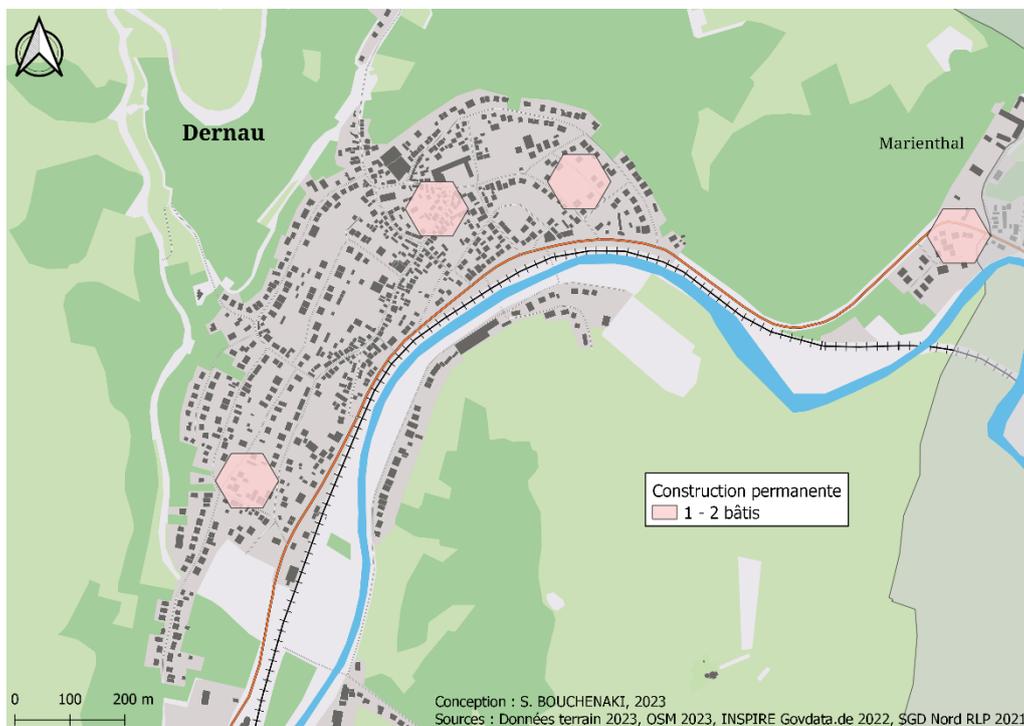
Figure 23 : Répartition des constructions permanentes à Dernau et Marienthal en février/mars 2023

Au total, quatre nouvelles constructions sont comptabilisées. Nous trouvons deux maisons et deux immeubles de logements. Celles-ci sont localisées sur la figure 23, dont chaque maille représente un nouveau bâti. Ceux-ci se trouvent sur des terrains anciennement appartenant à la commune qui ont été achetés pour la construction.

Bien que très peu nombreuses, nous faisons le choix de prendre en compte les nouvelles constructions permanentes puisque cela montre qu'il y a une volonté de réurbaniser le village. Ainsi cela va peut-être se poursuivre avec de nouvelles constructions dans les mois ou années à venir. En effet, de nombreux espaces cultivés dans le village ayant été détruits, ceux-ci pourraient être réinvestis en bâtis. Il est toutefois important de noter que ces constructions se font toutes en zone inondable. Cela indique que le manque de considération de la zone à risque évoqué plus haut (cf. 3.1.2.) semble se poursuivre, bien que la reconstruction soit en cours et que les dégâts causés par la catastrophe soient toujours bien visibles. Ainsi, cela n'annonce pas une évolution vers la résilience.

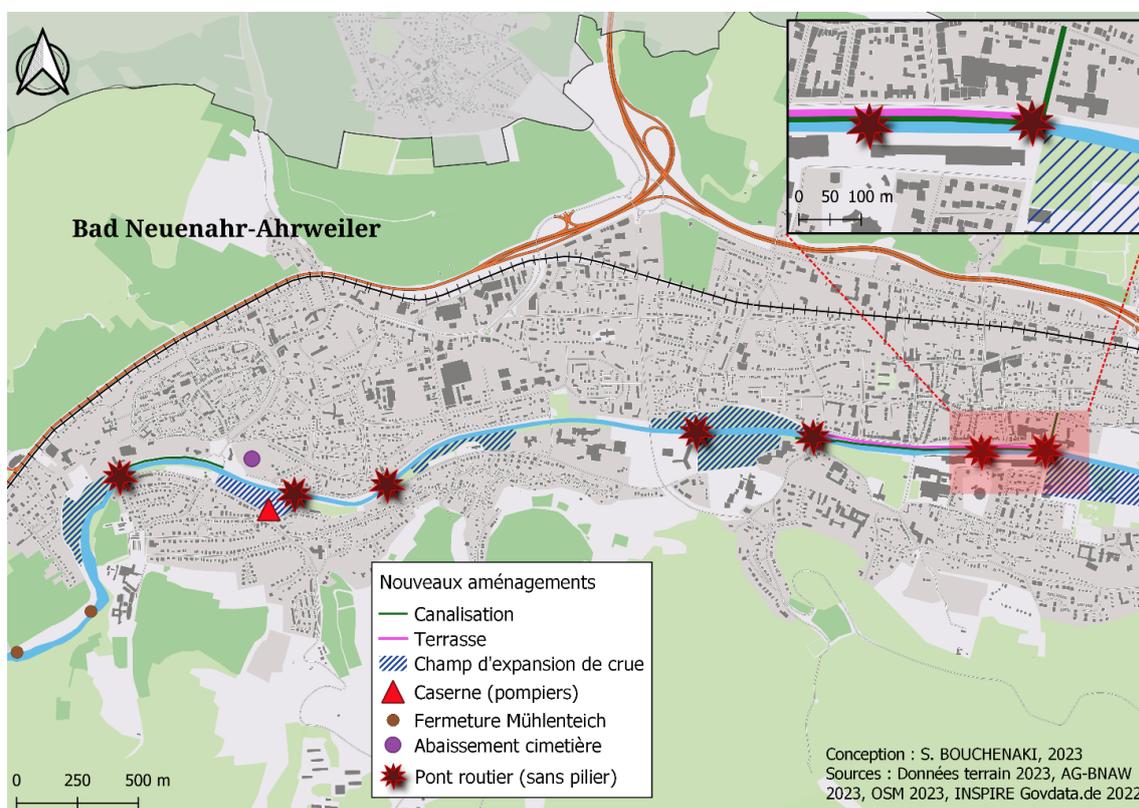
Par ailleurs, les canalisations de la ville, en vert sur la figure 24, ayant été arrachées par le passage des eaux, vont être reconstruites en profondeur (environ 10 mètres) pour éviter leur destruction en surface à chaque crue mais aussi le chaos que cela engendre.

Figure 24 : Nouveaux aménagements à Bad Neuenahr-Ahrweiler dans un objectif de résilience face au risque inondation

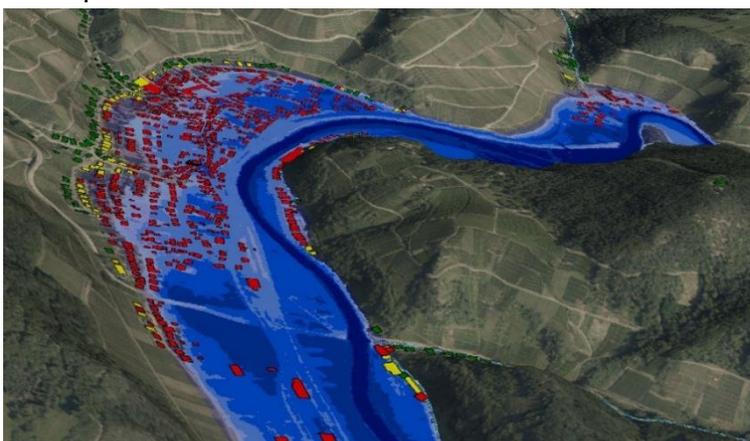
Troisièmement, une initiative citoyenne a pour objectif de venir en complément au système d'alerte. Il s'agit des cartographies « GuAHRdian », créées par Tobias Kempfer, originaire de la vallée et ingénieur en informatique, marqué par le nombre important de décès qu'à causé la catastrophe. Il inventa alors un modèle visuel permettant de connaître l'impact des crues sur les habitations. Il s'agit d'un système d'alerte basé sur l'endommagement du bâti. Cela fonctionne à partir d'un code couleur et de différentes étendues de l'eau selon la période de retour choisi ou bien la hauteur d'eau entrée. La figure 25 montre l'impact sur le bâti à Dernau avec une crue de 8 mètres de haut, ce qui correspond aux événements de juillet 2021. Les différentes classes d'endommagement y apparaissent également en rouge : doit être évacué, jaune : doit être alerté pour inondation au sous-sol, et vert : en sécurité.

Figure 25 : Modèle d'impact sur le bâti lors d'une crue de 8 mètres à Dernau (Réalisation : T. Kempfer, 2023)

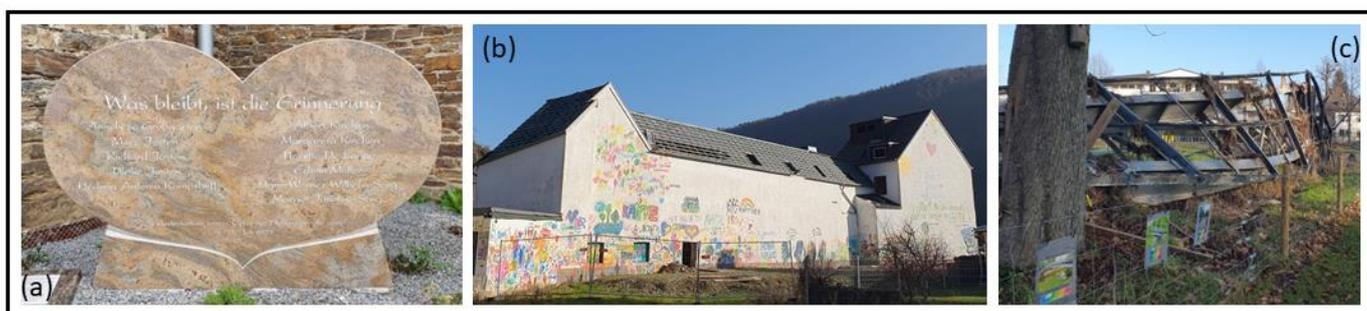
Figure 26 : Mémoire du risque à travers un hommage aux victimes (a), des œuvres sur les façades de maisons à détruire (b), l'armature d'un pont détruit et des panneaux explicatifs (photographies : S. Bouchenaki, 2023)

Premièrement, nous observons devant l'église de Dernau, une stèle en hommage aux victimes du village (figure 26.a). Elle peut avoir un impact fort car son installation est permanente, au cœur du village, sur le bord d'une rue piétonne. Ce positionnement est donc favorable à un maximum de visibilité.

Deuxièmement, de nombreuses maisons ont été peintes à Dernau comme à Bad Neuenahr-Ahrweiler. Cela constitue une forme de mémoire à travers l'art participatif. En effet, ces maisons sont peintes et taguées par des habitants et artistes. Nous y retrouvons différentes illustrations symbolisant l'espoir et l'action des bénévoles, mais aussi des messages de remerciements, et des descriptions des faits. La figure 26.b montre cela sur une maison qui n'est désormais plus accessible et qui doit être détruite. Les habitants ont à ce sujet exprimé leur mécontentement puisqu'un attachement s'est construit autour de l'œuvre participative.

Troisièmement, certaines infrastructures endommagées sont laissées pour que l'on puisse se rendre compte de l'importance de l'impact d'une crue majeure. Nous avons notamment observé une armature d'un pont métallique détruit par la passage de la crue (figure 26.c). Elle fut alors déposée sur le parc bordant l'Ahr et agrémentée de panneaux explicatifs.
