Mémoire - Master 2
Histoire de l'Art

Eglise abbatiale de Morienval (Oise)

Sous la direction de Arnaud Timbert

Université de Picardie Jules Verne
Année universitaire 2021/2022

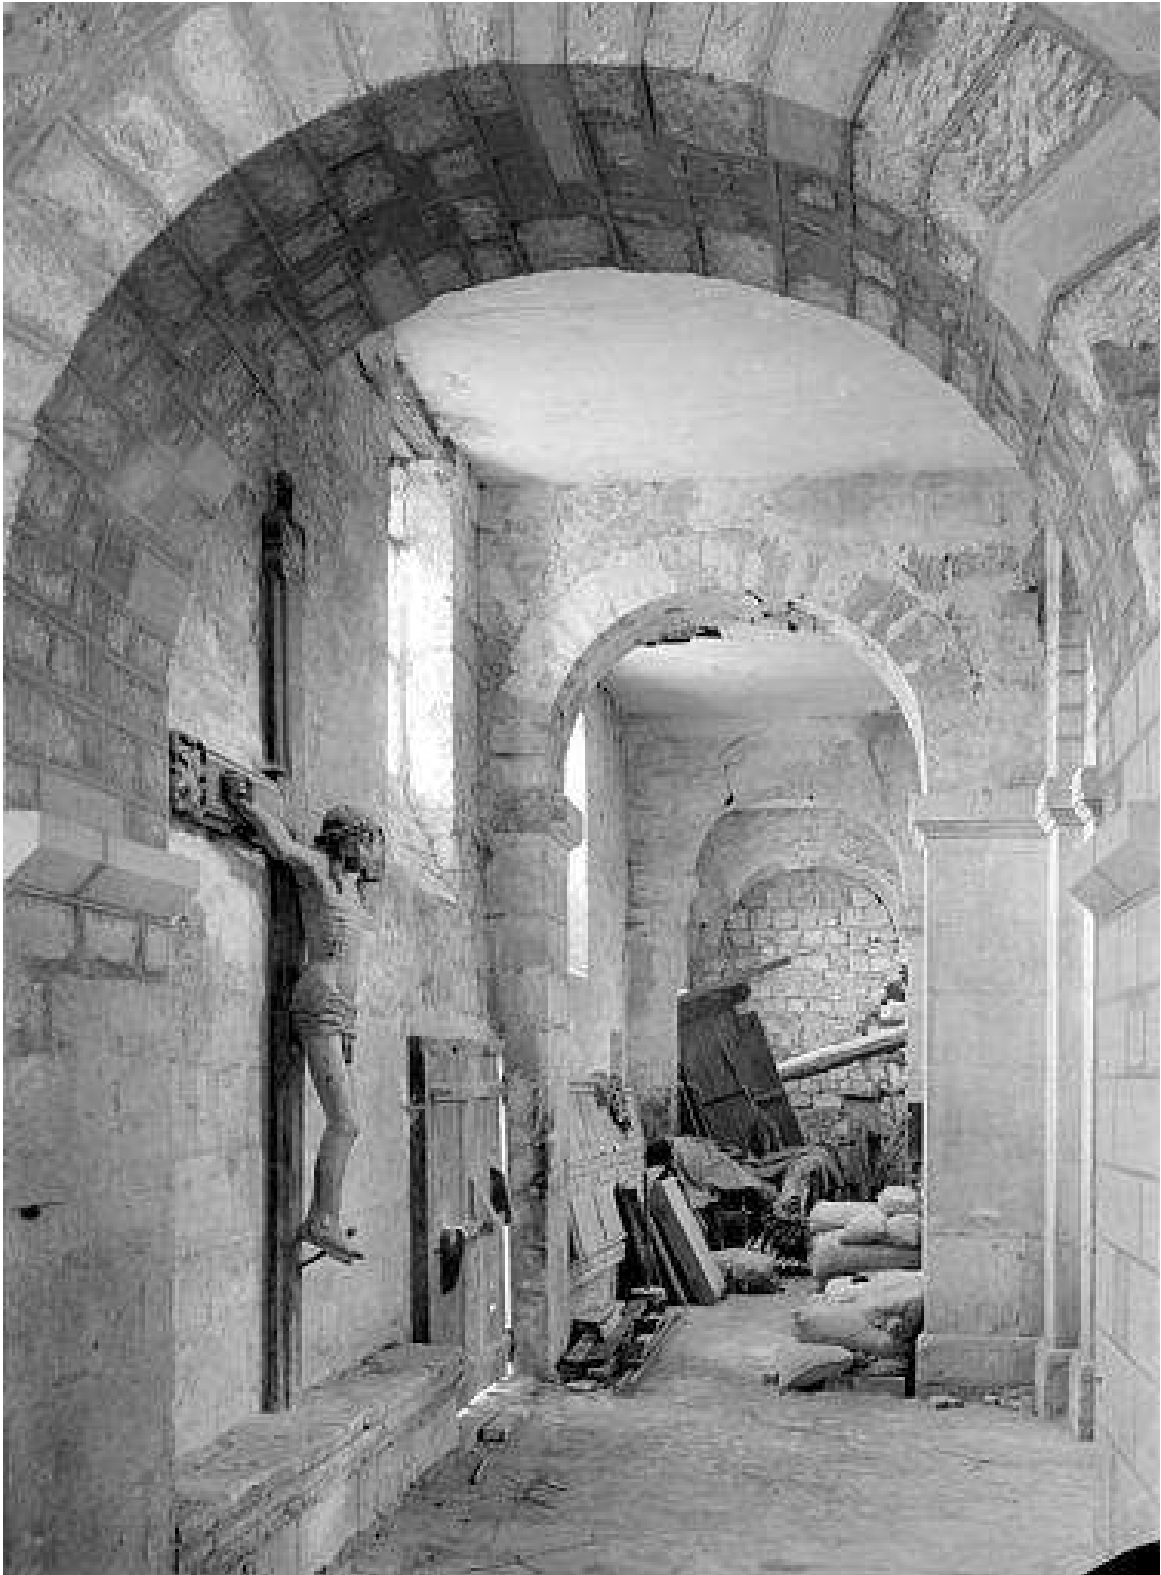
Figure 31

le mur nord¹²⁵. Des contreforts de fortune avaient été placés à l'intérieur du bas-côté pour réduire la pression, mais ils subissaient eux-mêmes les affres de l'humidité (*Fig.31*). Quoi qu'il en soit, grâce à cette intervention, la consolidation des trois clochers et la reprise du sous-bassement du couloir annulaire est rendue possible. Des travaux se profilent enfin pour l'ancienne abbatale. E. Boeswillwald aurait dû en être en charge, mais, trop occupé par ses fonctions, c'est finalement P. Selmersheim, architecte des Monuments Historiques depuis 1870, qui est nommé en 1875 et qui les effectuera à sa place¹²⁶.

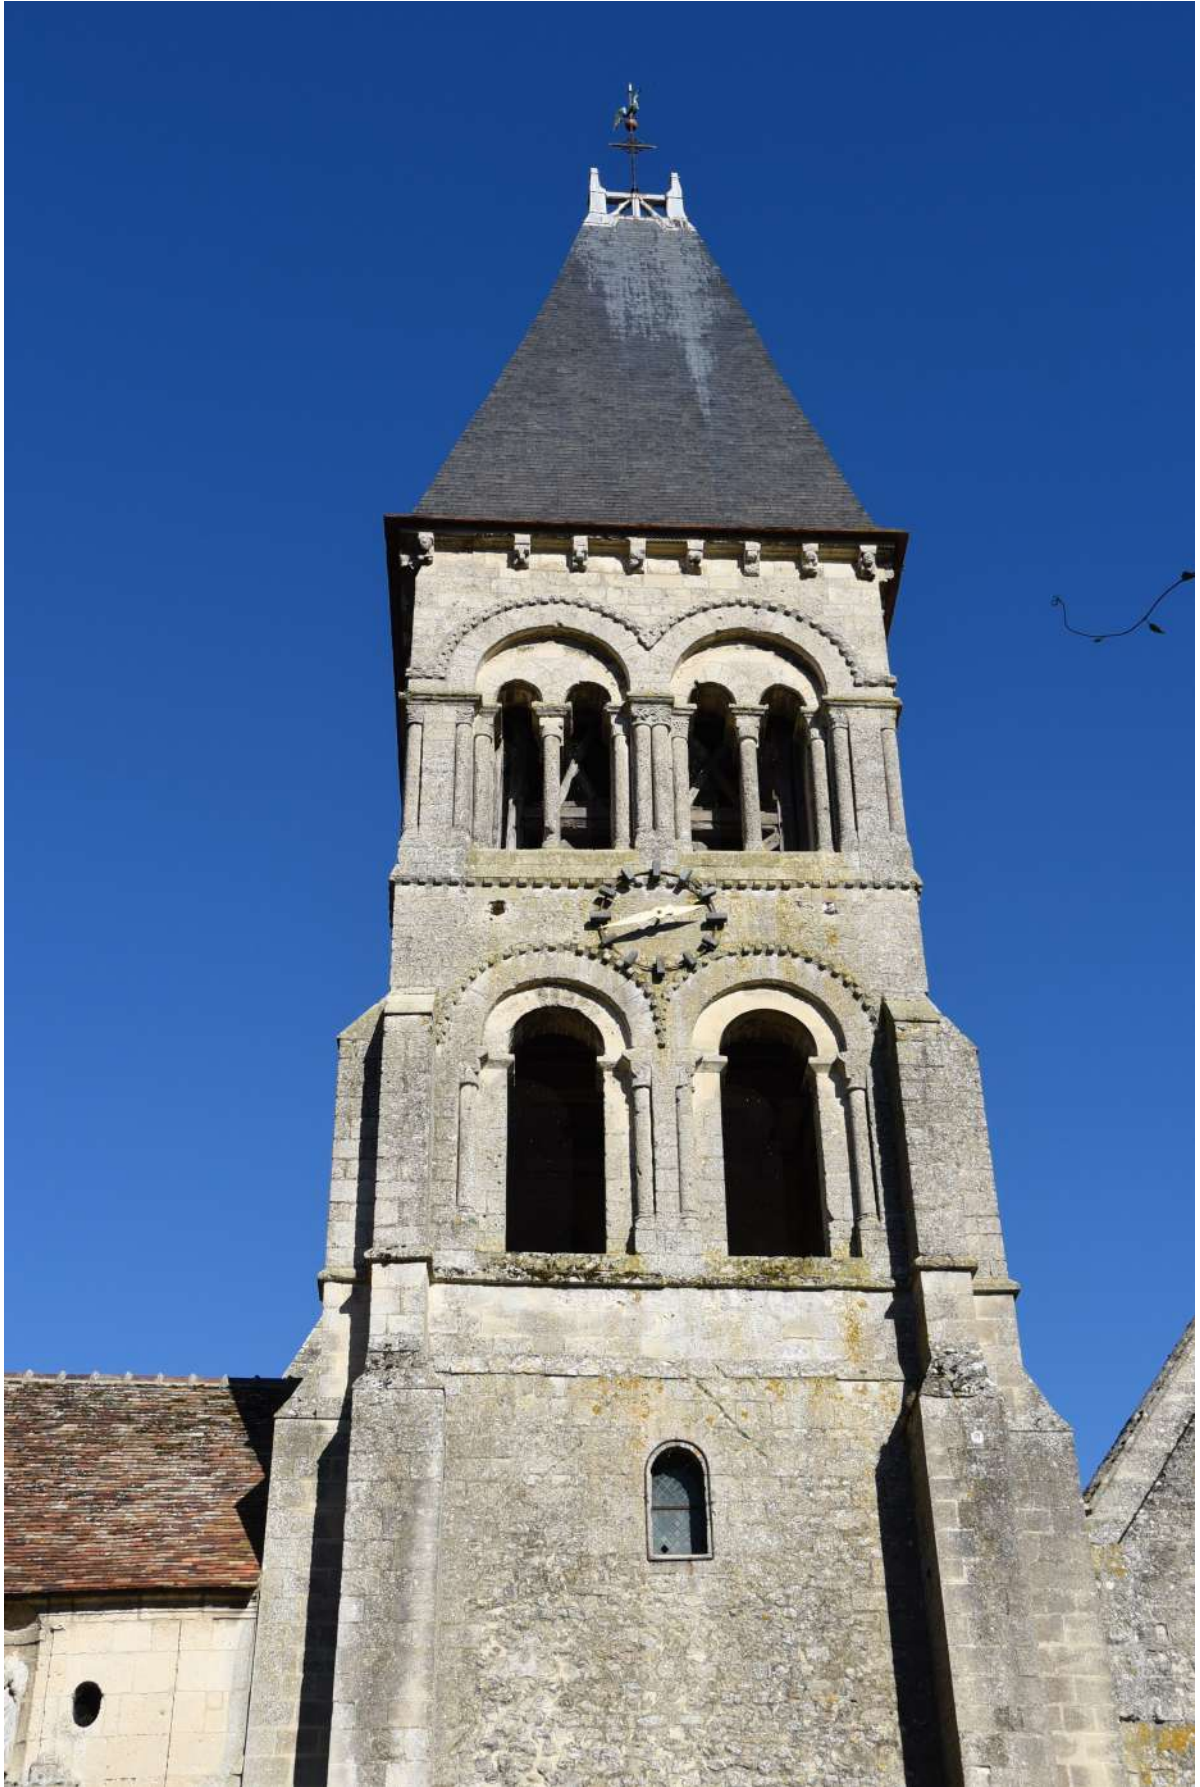
Figure 43

ouverture qui était dissimulé¹⁴⁷ (Fig.43). En effet, l'entrée principale est devenue celle située dans le collatéral nord, car une partie des anciens bâtiments de l'abbaye, détruits au XIXe siècle, étaient adossés à la façade du clocher. Cela explique l'aspect désaxé de cette porte. Des fissures importantes dues à la suppression d'un contrefort au XVIIIe siècle sont surveillées de près à l'aide d'un étaielement dans le collatéral nord. Les impostes et piédroits du XIe siècle sont redécouverts. Les baies du clocher étant jusque là obstruées sont débouchées, ses colonnes sont donc modernes¹⁴⁸ (Fig.10, 11 et 26). En 1908, les piles de la croisée connaissent une réfection, et les murs sud et ouest du transept sud, lézardés, font l'objet de travaux. Les lambris des bras du transept sont remplacés, ainsi que la toiture du bras sud. Le dallage est également revu, l'ancien et le nouveau se côtoient quand il est possible de le conserver ; il est aussi question de reboucher les trous des différentes campagnes de fouilles. L'aspect primitif est rendu avec des matériaux du XXe siècle, comme le béton.

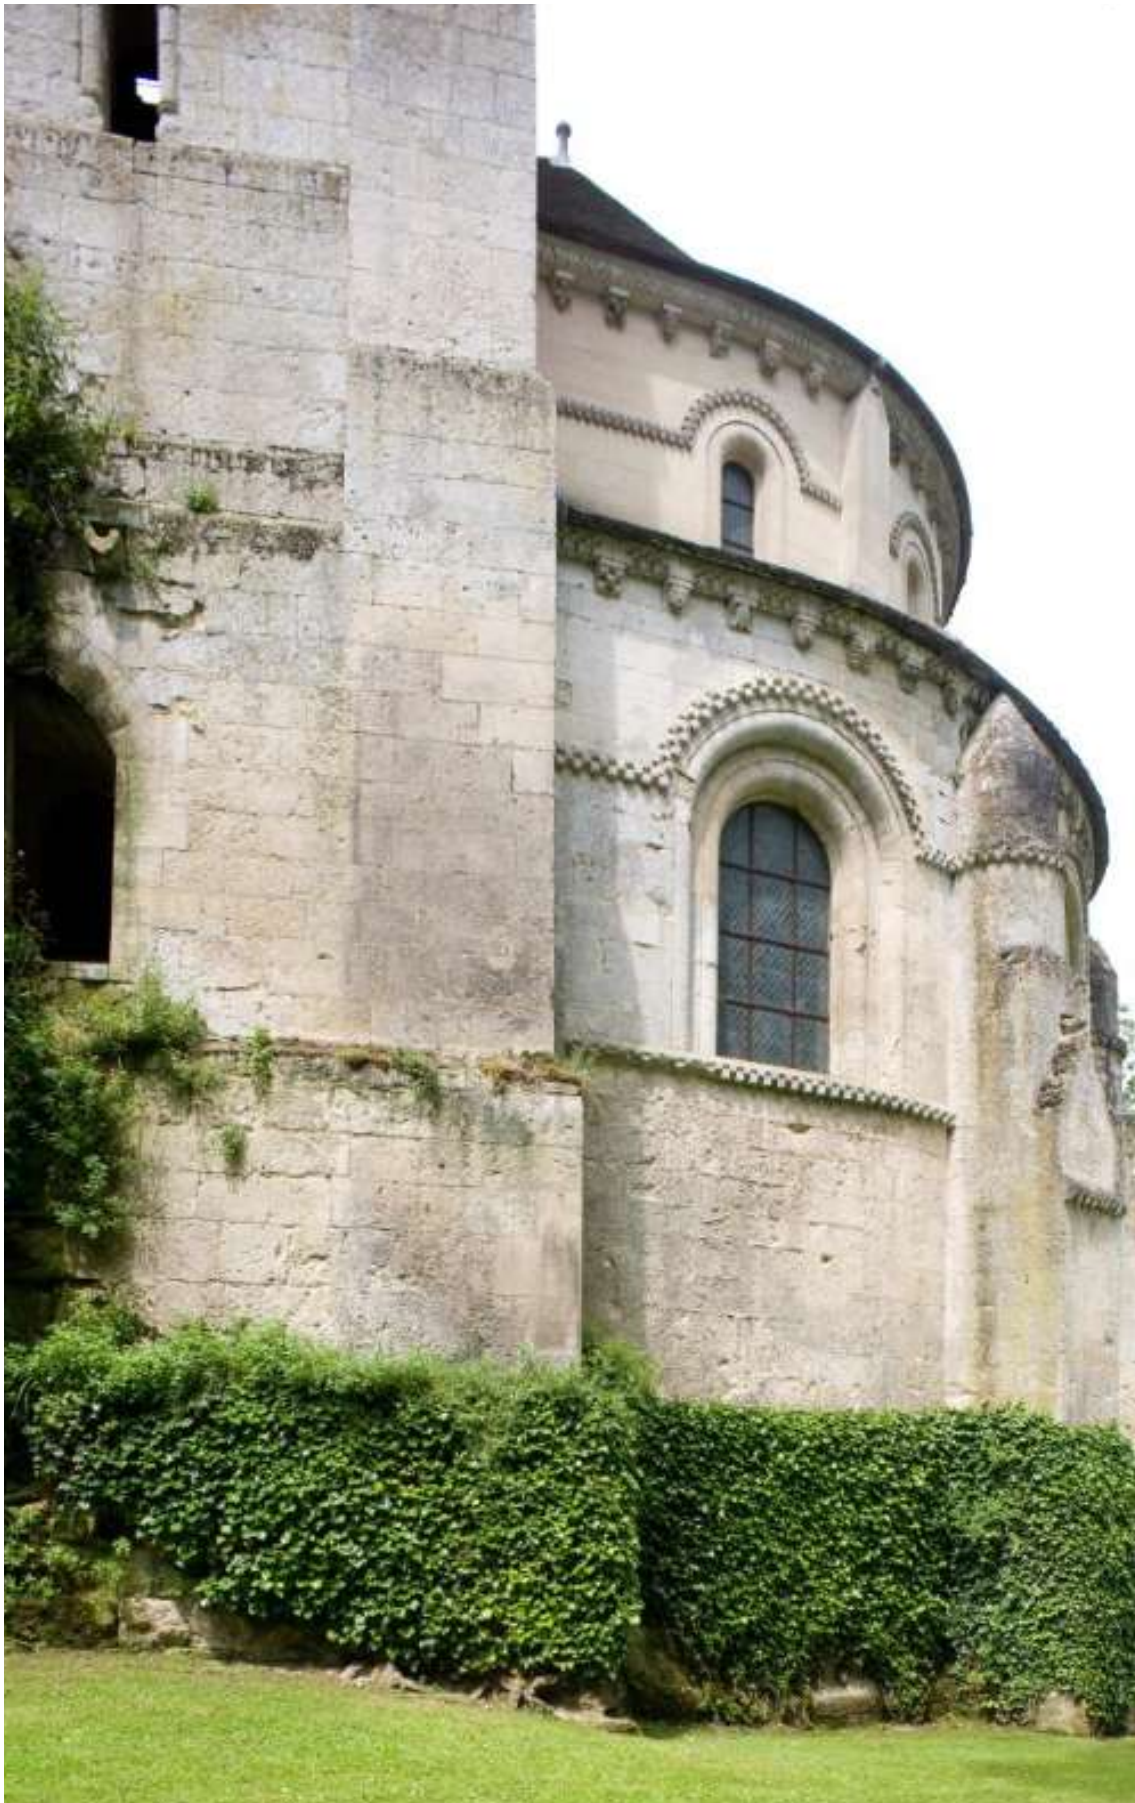
Figure 49

Le dénivelé important place l'entièreté du chevet de l'abbatiale en contrebas (*Fig. 49*). De fait, l'accès s'y fait en descendant quelques marches. De plus, la nature du sol cause de nombreux désordres, étant donné sa composition argileuse et sableuse. C'est uniquement grâce à un mur qui

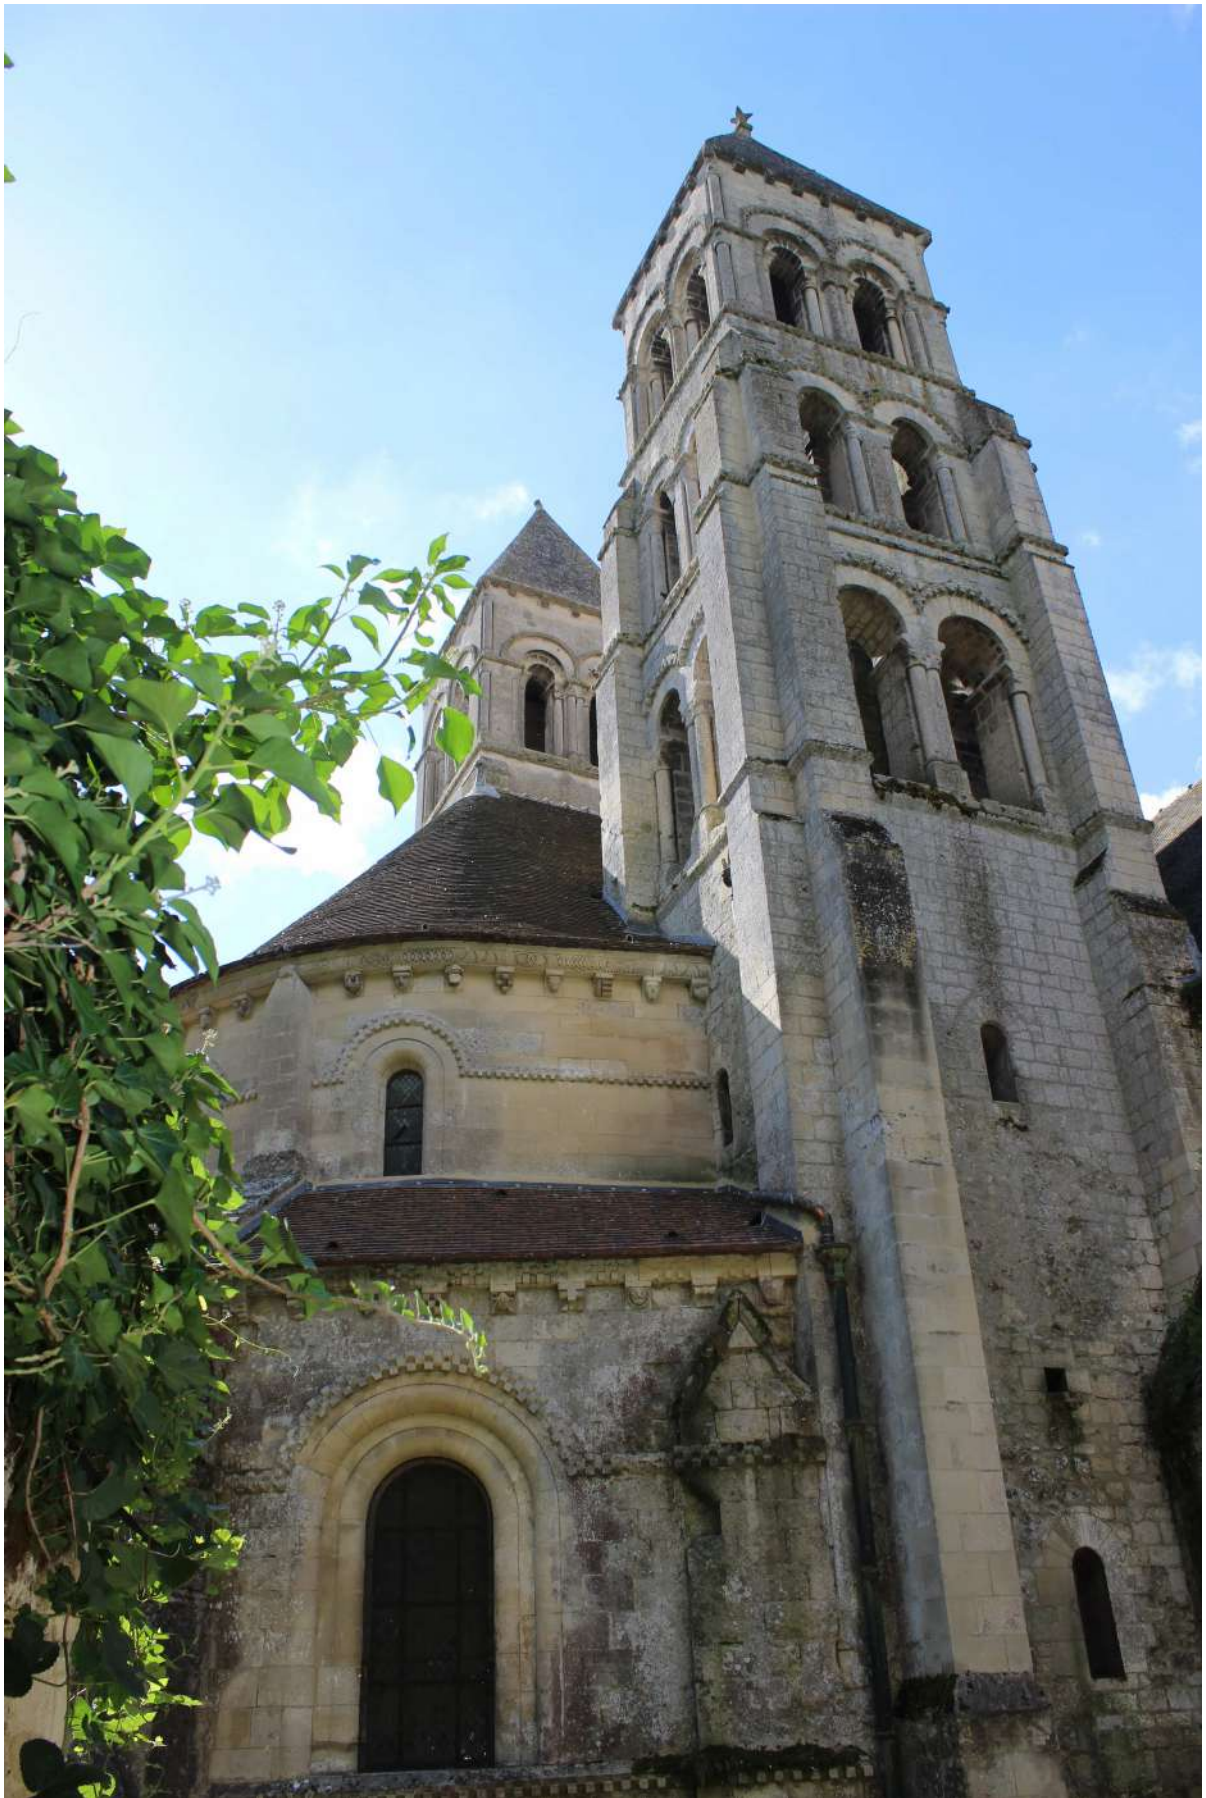
Figure 53

Les corniches extérieures de Morienvall ne sont plus existantes suite à un remaniement du toit du déambulatoire. Le peu de fragments restant ne permet pas la reconstitution en l'état de ce qu'elle a pu être, c'est pourquoi P. Selmersheim s'est inspirée de celle de Catenoy (Oise) lors des restaurations²⁰³. Cependant, quelques fragments du côté nord de l'abside peuvent laisser supposer une corniche constituée d'un damier sur trois rangs²⁰⁴. De plus, le cordon entourant les fenêtres est coupé au niveau de l'archivolte, toujours à cause de ces remaniements (*Fig. 53*).
