L'accessibilité du CHU Nord aux déficients visuels est-elle une cause perdue ?

L'accessibilité du CHU Nord aux déficients visuels est-elle une cause perdue?

Année Universitaire 2022-2023
Mémoire de fin d'études d'Orthoptie

RÉNOVATION AU CHU NORD DE MARSEILLE : est-il accessible aux déficients visuels ?

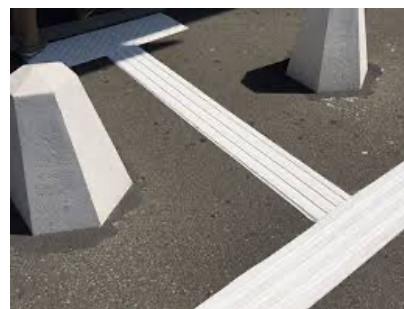
Bande de guidage podotactile

- **une absence de signalétique podotactile ;**
- **des plaques signalétiques peu adaptées (manque de contraste, taille de police trop petite, placement non pertinent..) ;**
- **un éclairage non optimisé ;**
- **un manque de cohérence accrue du système informatif au sein du parcours.**

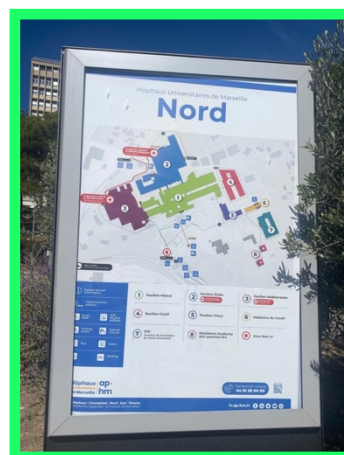
Figure 1 : plan du CHU Nord

Figure 1 : Avant même de débiter le chemin permettant d'accéder à l'entrée du CHU, un plan de l'établissement est mis à disposition, avec une légende claire et concise. C'est une bonne initiative qui permet aux visiteurs de se repérer en amont.

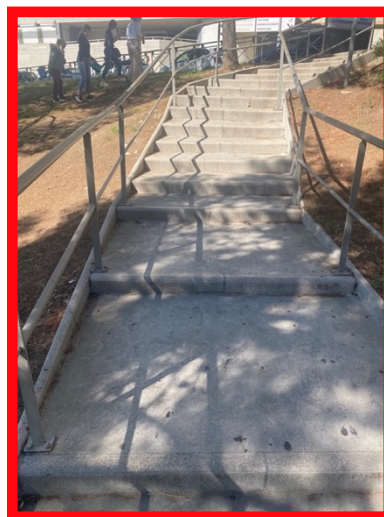
Figure 6 : escalier extérieur

Figures 4, 5 et 6 : On observe notamment qu'aucune bande podotactile n'annonce le passage piéton, de plus, les plots de signalisation ne sont pas contrastés et deviennent donc un obstacle pour les usagers.

Des mains courantes sont présentes de chaque côté des escaliers, ainsi qu'une sorte de bande podotactile en bas des marches.

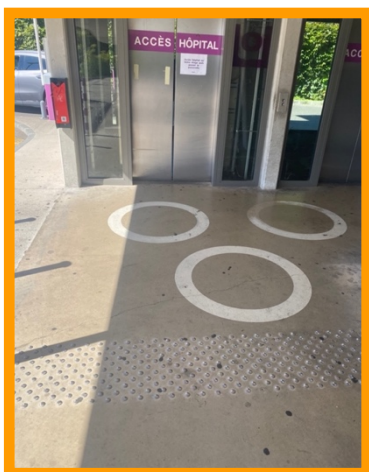
Figure 10 : Une bande podotactile signale le passage piéton menant à l'ascenseur, et des balises blanches en forme de rond tracées au sol permettent un repérage facile et rapide.

Sur les portes de l'ascenseur, l'accès à l'hôpital est bien indiqué grâce à une bande écrite en majuscule et contrastée à 79%.

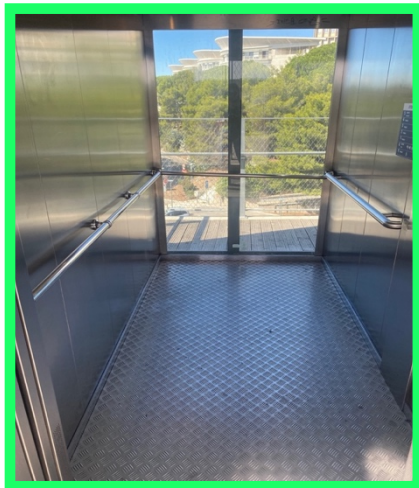
Figure 11 : intérieur de l'ascenseur extérieur

L'accès à l'hôpital inscrit à côté du bouton indiquant le 5^{ème} étage aurait pu être mis en relief et en plus grand caractère afin d'être manifeste pour les usagers déficients visuels.

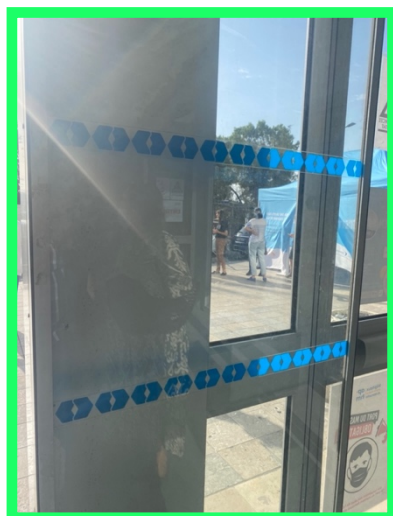
Figure 17 : portes vitrées automatiques de l'entrée avec lignes de contraste

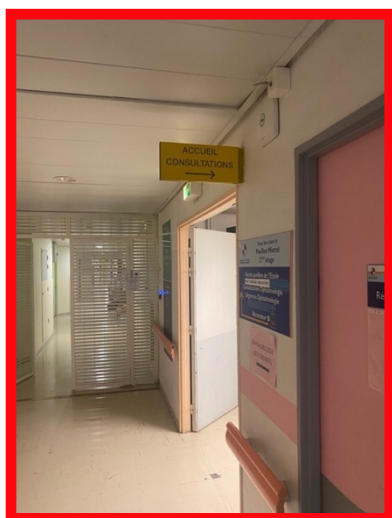
Le couloir n'étant pas éclairé, la visibilité du panneau est minime, et ne permet donc pas d'être un élément pertinent dans le guidage de la personne malvoyante jusqu'à l'accueil des consultations.

Figure 24 : plaque signalétique de l'accueil des consultations

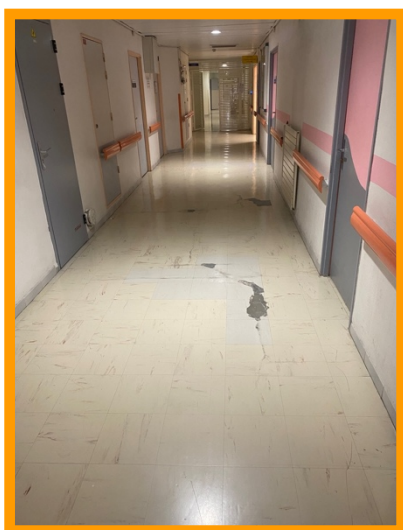
Figure 33 : Le couloir présente des mains courantes auxquelles s'appuyer, aucun guidage podotactile n'est présent jusqu'à l'accueil. De plus l'éclairage ne présente aucune homogénéité, avec une alternance de zones sombres et éclairées.

Figures 32 et 33 : On constate dès le premier couloir menant au service d'ophtalmologie que l'éclairage n'est pas du tout homogène, une alternance de zones plongées dans l'obscurité et d'autres éclairées s'observe tout au long du couloir.

Veiller à ce que tous les endroits du service soient convenablement éclairés, comme les ascenseurs permettant de sortir du service. L'ajout de sources lumineuses est alors indispensable à ces endroits. Les faire provenir du plafond est aussi très important car cela participe à l'homogénéité de l'éclairage.

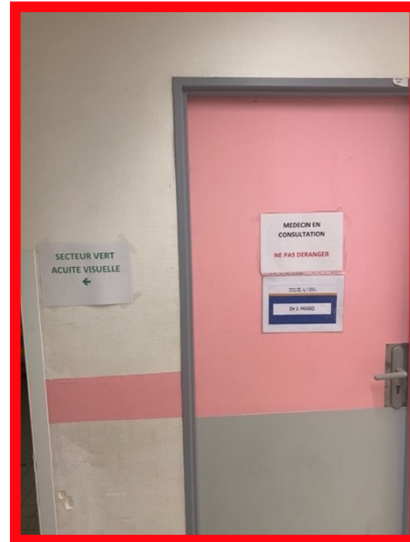
Figure 35 : affiches informatives peu pertinentes

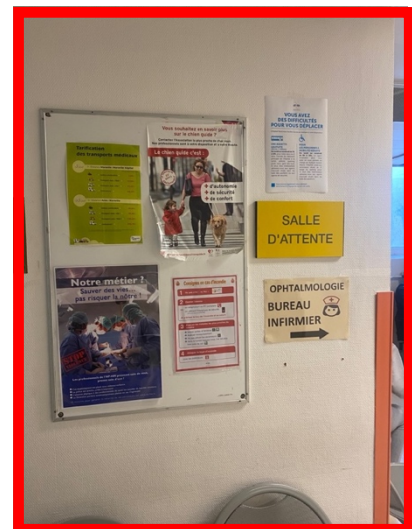
Figure 37 : panneau avec une surcharge informative

La surcharge d'informations sur certains panneaux est une entrave à une bonne visibilité, cela empêche le patient de se situer clairement et d'avoir accès aux informations importantes. (figure 37)

Parfois, le patient n'a pas accès aux informations importantes car trop d'informations sont regroupées au même endroit sans avoir forcément de lien ensemble. Je propose de regrouper sur un tableau les informations utiles, qui serait placé en début de service, proche de la bande de guidage afin d'être distingué au mieux par les patients suivant la bande. La création de lieux dédiés aux informations publicitaires ou moins pertinentes serait judicieuse.

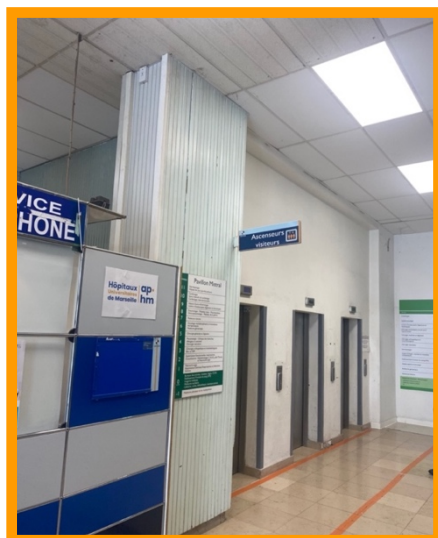
On voit que le contraste de l'écriture au dessus du bouton s'est atténué au fil des années et manque cruellement de visibilité.

Figure 38 : ascenseurs du rez de chaussée

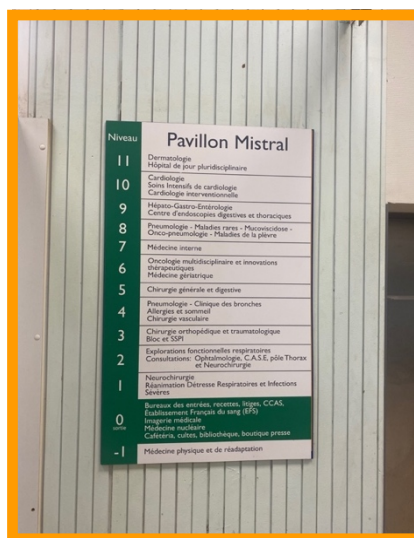
Figure 39 : plaque signalétique affichant les étages des différents services

« Le numéro ou la dénomination de chaque étage desservi par un ascenseur ou par un élévateur est installé sur chaque palier, à proximité immédiate de celui-ci, par une signalétique en relief visuellement contrastée par rapport à son environnement immédiat et fixée de telle sorte qu'une personne présentant une déficience visuelle puisse détecter sa signification par le toucher. » art.7(11)

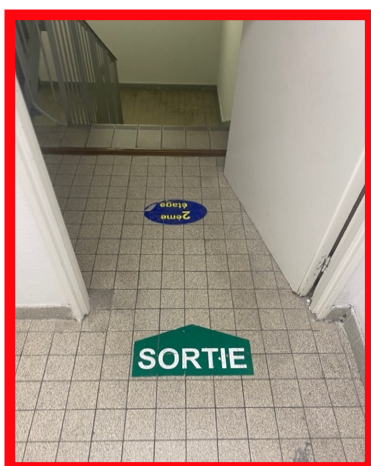
Figure 44 : escalier de sortie non signalés

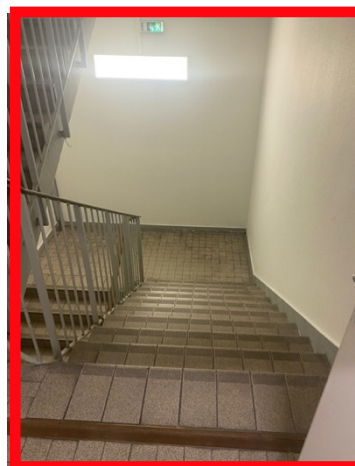
Figure 45 : marches ne présentant aucun nez de marche

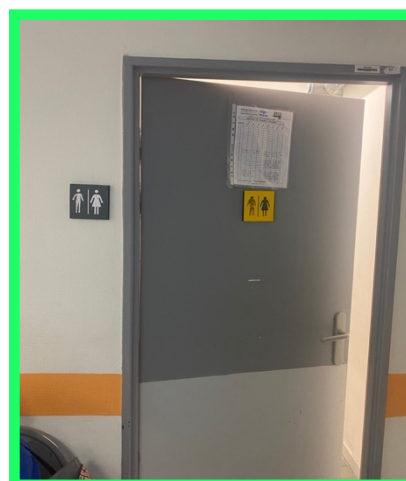
Figure 46 : pictogramme indiquant les sanitaires en salle d'attente

Les sanitaires présents dans la salle d'attente du service d'ophtalmologie sont facilement repérables par les personnes malvoyantes grâce au pictogramme présent à côté et sur la porte. (**figure 46**)

Il est recommandé de contraster les sols des murs, le lavabo, la cuvette des toilettes, le distributeur de papier, le bouton à chasse d'eau, ainsi que les portes.

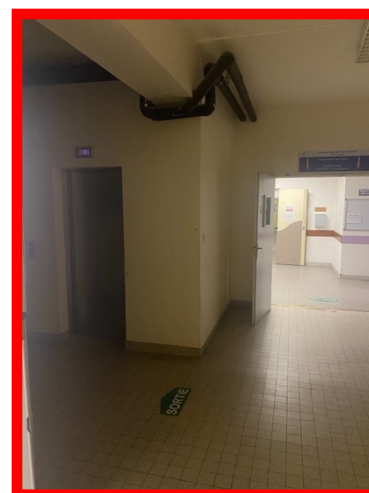
Figure 48 : zone non éclairée du service

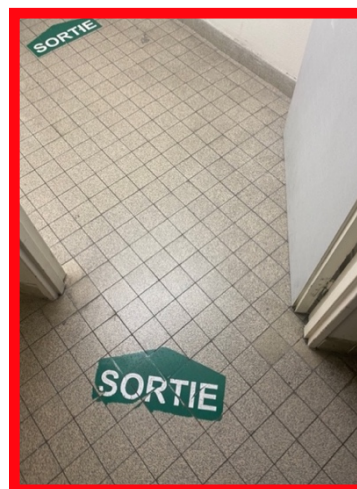
Figure 53 : écritures au sol indiquant la sortie du service

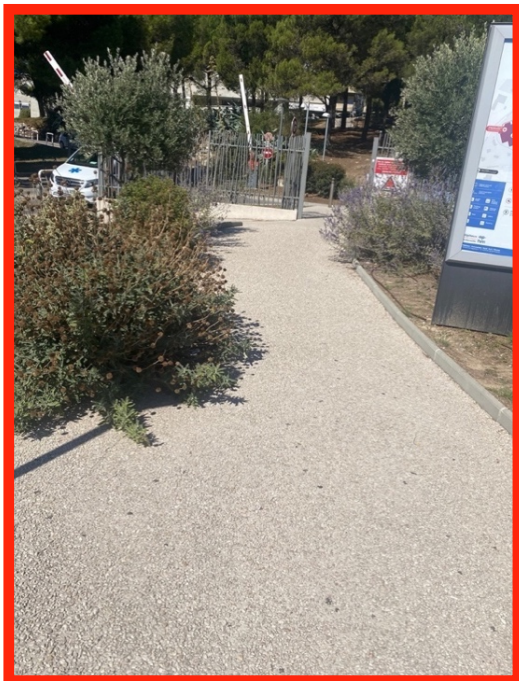
Figure 2 : début du parcours extérieur

Figures 2 et 3 : Cependant, il n'y aucune bande de guidage au sol, ni de signalisation repérable au pied ou à la canne blanche. Les escaliers extérieurs ne sont annoncés par aucune plaque signalétique ou panneau.

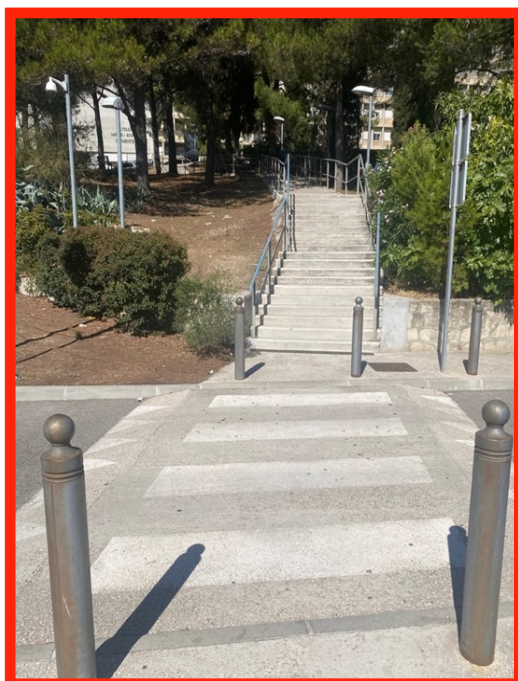
Figure 4 : poteaux de signalisation non contrastés, passage piéton non signalé

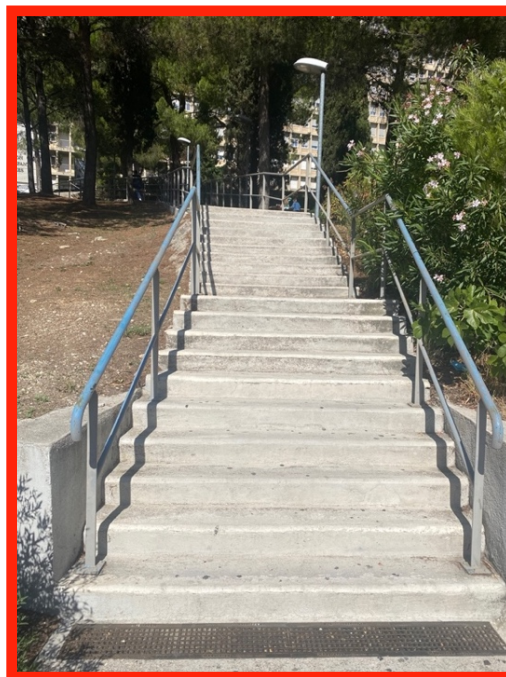
Figure 5 : escaliers extérieurs

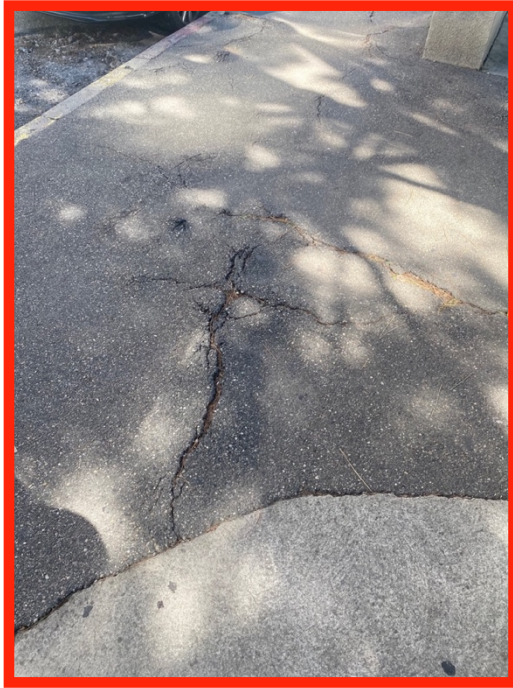
Figure 7 : Une fois les marches franchies, le patient se retrouve sur un trottoir où le sol présente des « élévations » et est fissuré, ce qui pourrait déstabiliser le patient dans son déplacement et risquerait d'entraîner une chute.

*Figure 7 : sol fissuré
présentant un obstacle*

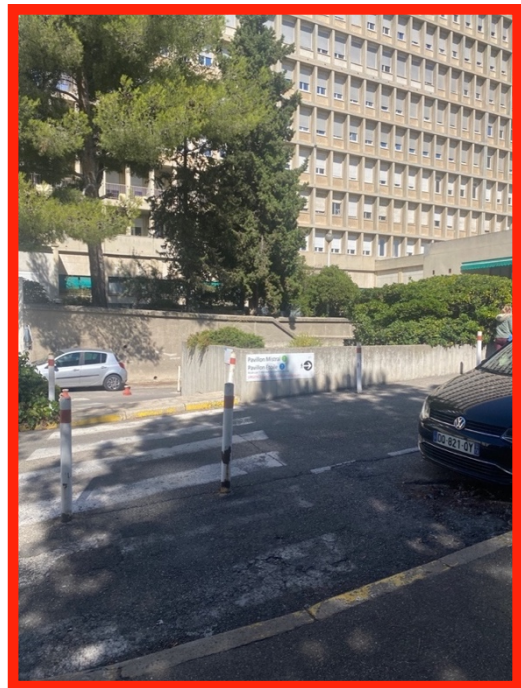
Figures 8, 9 : La plaque signalétique indiquant la direction des pavillons du CHU se trouve en aval d'un passage piéton. Celui-ci est encore une fois non repérable en l'absence de bande podotactile pour le signaler, la plaque est en revanche bien contrastée à 91% avec une écriture noire sur fond blanc.

*Figure 8 : passage
piéton non repérable*

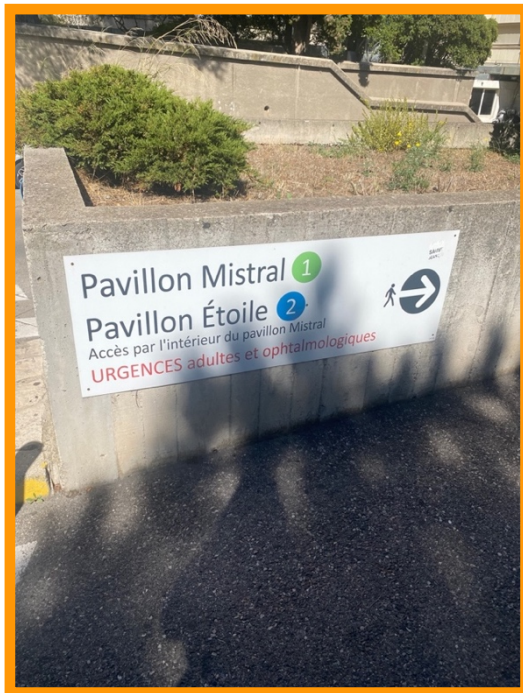
Des plots contrastés en blanc et rouge sont présents pour signaler la chaussée.

*Figure 9 : plaque signalétique
indiquant la direction des pavillons du
CHU*

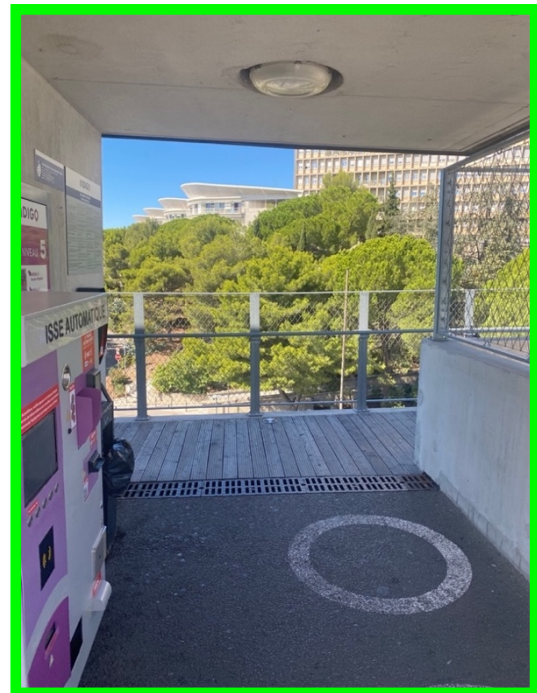
Figure 13 : A la sortie de l'ascenseur, nous retrouvons les mêmes balises au sol qu'à l'entrée ce qui facilite encore une fois le cheminement du patient.

*Figure 13 : balises au sol à la
sortie de l'ascenseur extérieur*

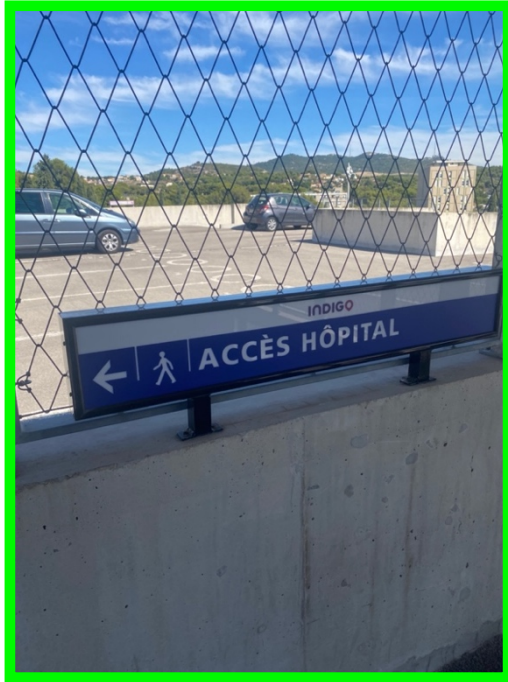
Figure 14 : plaque signalétique indiquant la direction de l'hôpital

Figures 14 et 15 : Une plaque indiquant la direction de l'hôpital est directement mise en vue, le chemin menant à l'entrée du CHU est facilement utilisable car sécurisé grâce à des grillages tout autour des remparts et à des mains courantes.

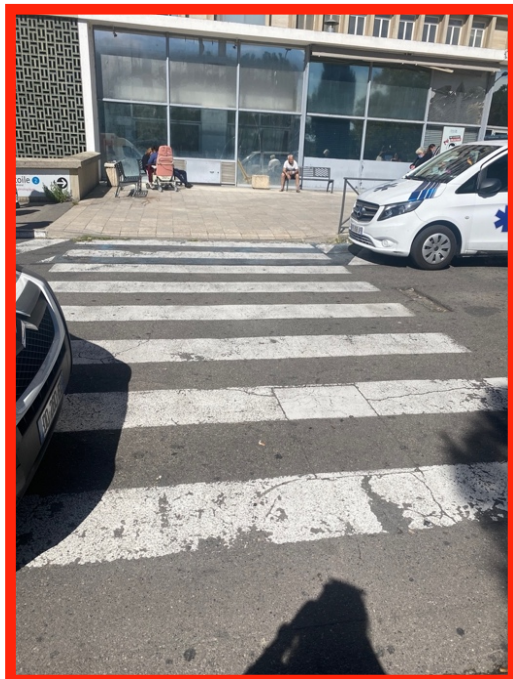
Figure 15.bis : passage piéton non signalé

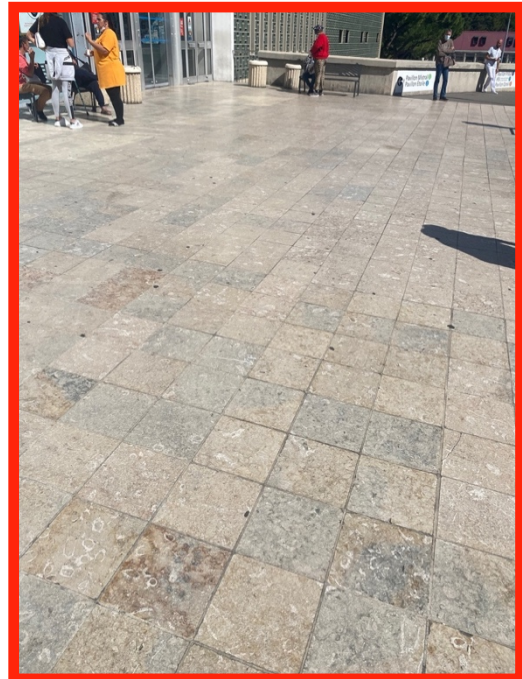
Figure 16 : place carrelée devant l'entrée du CHU

Figures 15bis et 16 : Le passage piéton donnant accès à l'entrée du CHU n'est annoncé par aucune bande podotactile. Une fois celui-ci traversé, le patient se trouve sur une grande place carrelée, avec absence totale de relief au sol pouvant servir de guidage jusqu'aux portes d'entrée.

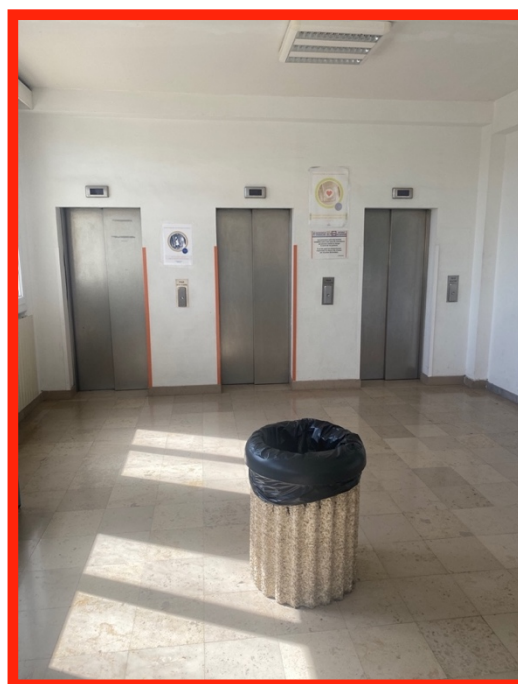
Figure 27 : poubelle présentant un obstacle aux usagers

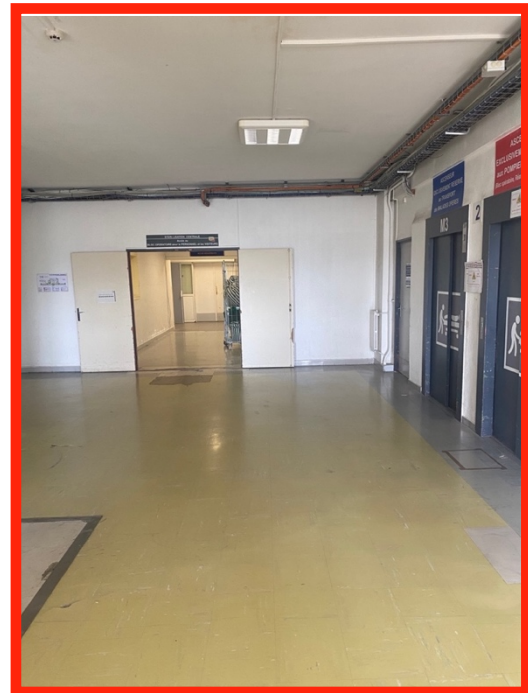
Figure 31 : Une fois passées les portes battantes, le patient se retrouve à nouveau dans un hall, avec à droite un couloir menant au service de neurochirurgie et en face l'entrée du bloc opératoire, annoncée d'une pancarte écrite en caractères trop petits et placée trop en hauteur pour être visible par les personnes déficientes visuelles.

Figure 31 : hall du service d'ophtalmologie

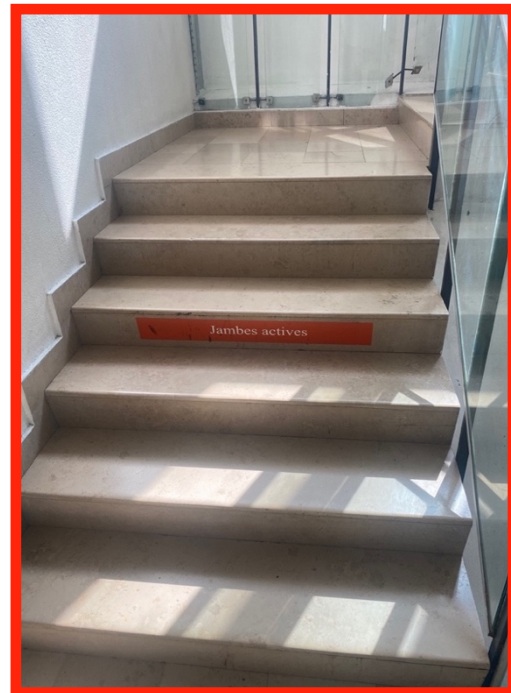
Figures 42,43 : Aucune bande podotactile ne se trouve au début des escaliers ni aux passages à niveau. L'absence de nez de marche, de contraste visuel et/ou podotactile rend ce passage inaccessible voire dangereux.

Figure 43 : absence de signalétique au passage à niveau de l'escalier

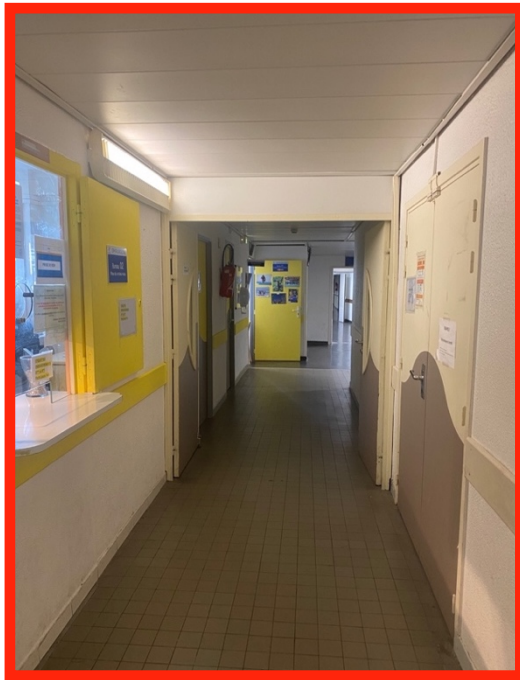
Figures 47, 49 : Il est conseillé de faire provenir l'éclairage depuis le plafond afin d'éviter toute zone d'ombre au sol et sur les murs, or l'on remarque qu'à certains moments du parcours les néons sont placés en haut du mur, n'éclairant que partiellement le sol et le couloir.

Figure 47 : néon placé en haut du mur n'éclairant que partiellement le couloir

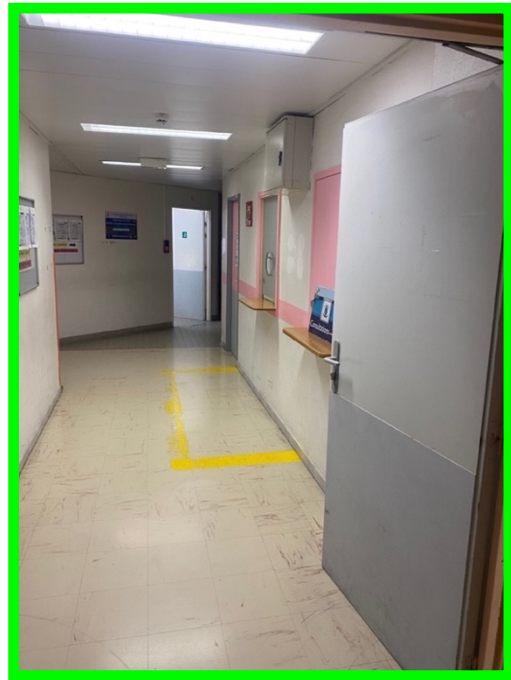
Figure 49 : néon placé correctement au plafond, assurant un bon éclairage

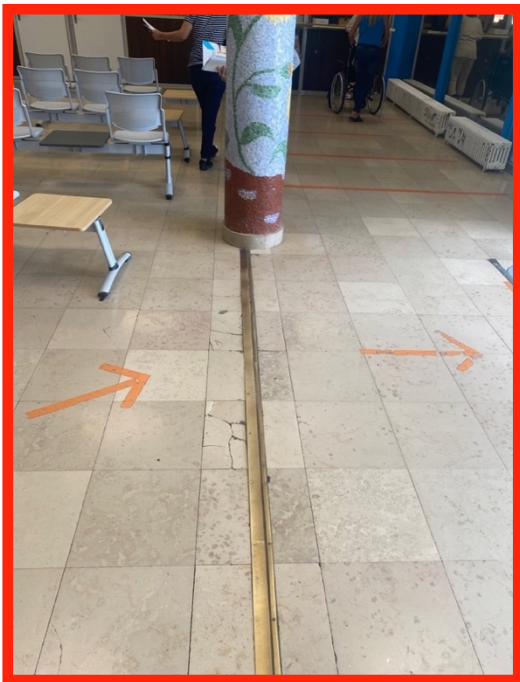
Figure 50 : flèches oranges pour guider les patients vers la sortie

Figure 50 : Dans le hall de l'entrée, des flèches oranges disposées au sol sont censées guider les patients vers les portes de sortie, or elles sont à moitié effacées, sont beaucoup trop fines et ne contrastent pas assez avec la couleur du sol pour être utiles au guidage.

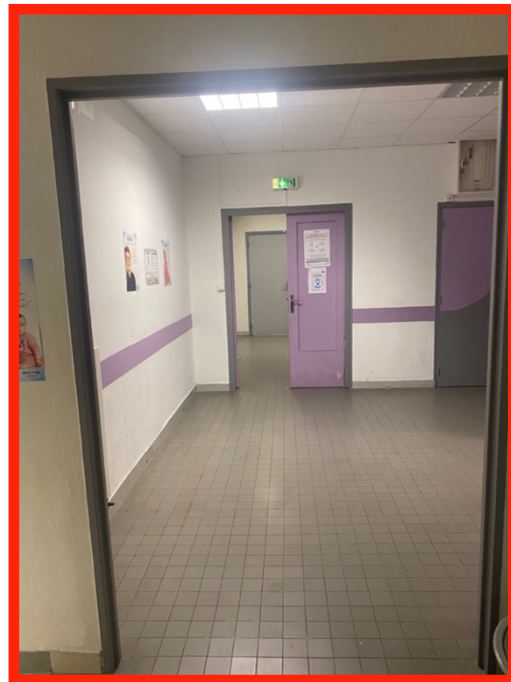
Figure 51 : sortie du pôle orthoptie

Figures 51,52, 53 : La sortie du service est indiquée par des dispositifs lumineux accrochés en hauteur, pas très distinctifs pour les personnes déficientes visuelles, ainsi que par des écritures au sol en fond vert sur blanc, ce qui ne diffère pas des couleurs utilisées pour annoncer les entrées aux différents services et accueil principal de l'hôpital. De plus, certaines écritures sont à moitié effacées.

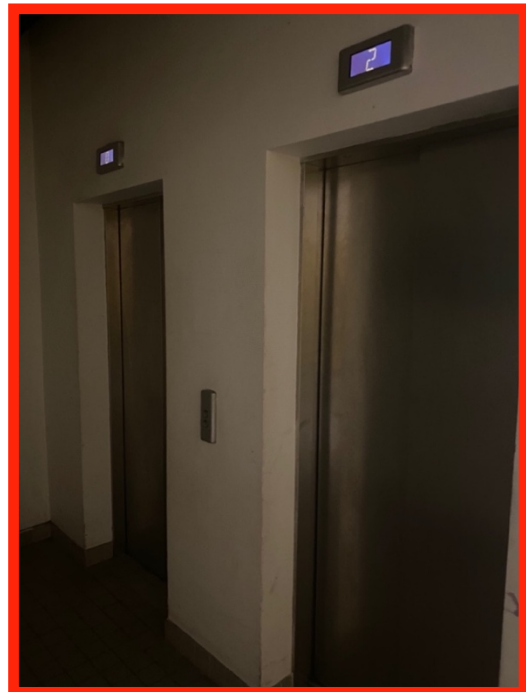
Figure 54 : Il est possible de sortir du service via des ascenseurs, seulement ceux-ci sont plongés dans l'obscurité, il est alors très difficile de les distinguer. D'autant plus qu'aucune plaque signalétique n'annonce leur présence.

Figure 54 : ascenseurs du service non éclairés

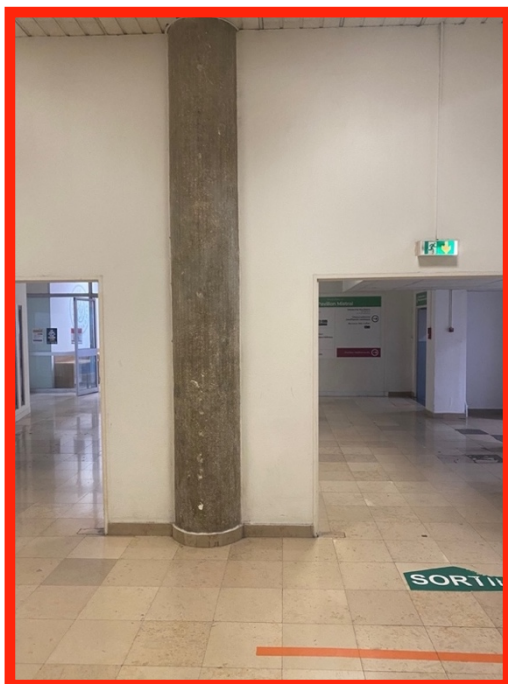
Une fois descendu par les escaliers ou les ascenseurs, le patient se trouve à nouveau dans un hall où rien n'indique précisément la sortie principale de l'hôpital. Deux ouvertures font office de passage mais leurs contours ne sont pas contrastés. (**figure 55**)

Figure 55 : hall situé devant les ascenseurs où la sortie est mal indiquée

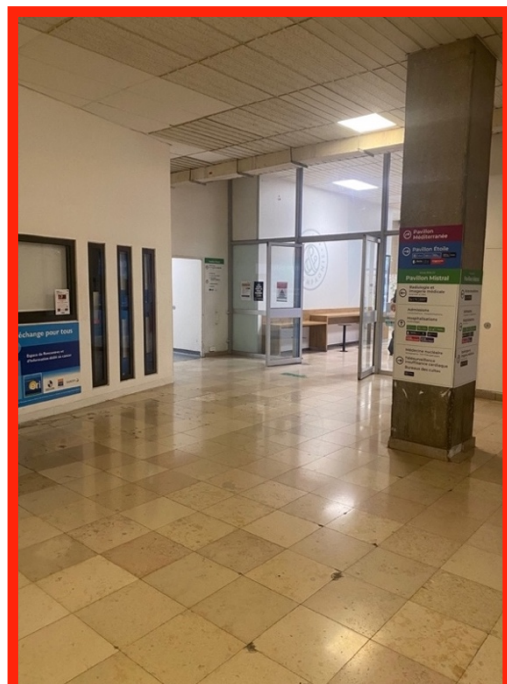
Figure 57 : absence de signalétique de sortie

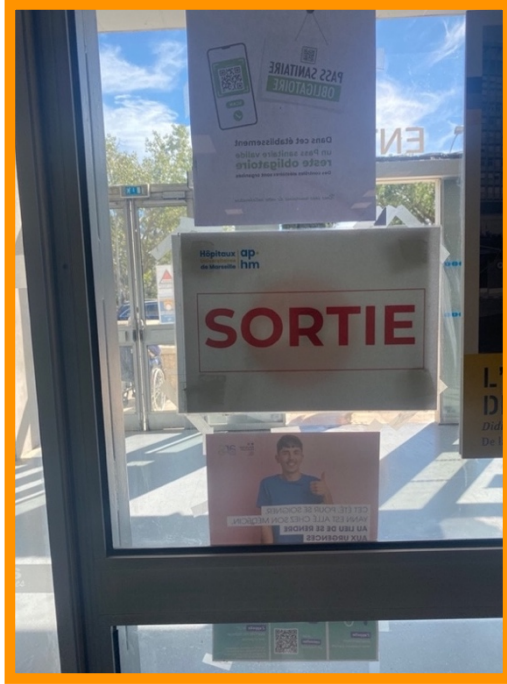
Figure 58 : pancarte signalétique de sortie peu visible en contre jour

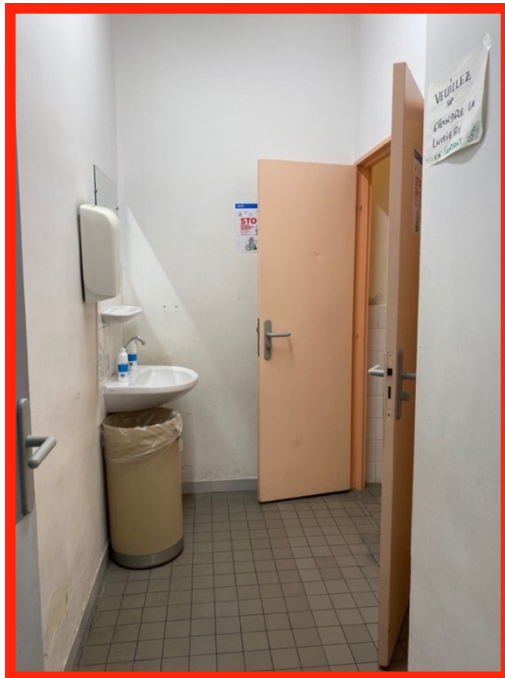
Figure 60 : Le lavabo, les toilettes, le distributeur de papier ainsi que le bouton à chasse d'eau ne sont pas contrastés, ils sont blancs de la même couleur que celle des murs.

Figure 60 : vue d'ensemble des sanitaires du service

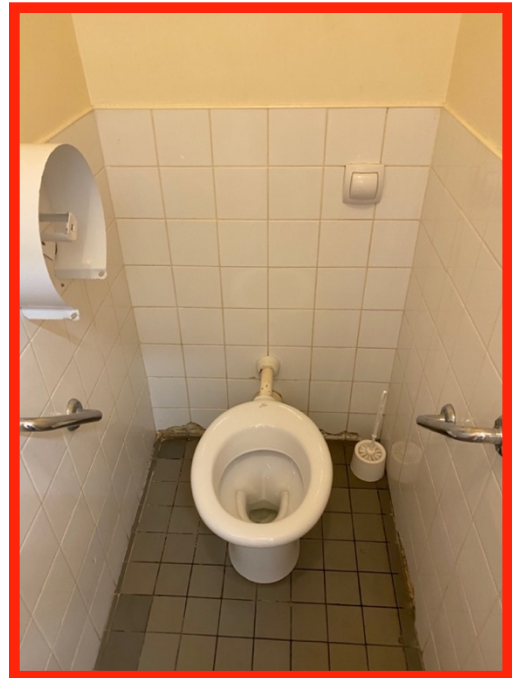
Figure 61 : WC non contrastés
