# HANGAR 24

DIAGNOSTIC TECHNIQUE PREALABLE AU REEMPLOI DU  
HANGAR 24

SAMOA

Titre	Hangar 24 – Diagnostic technique préalable au réemploi du Hangar 24
Nombre de pages	30
Offre de référence	P00063

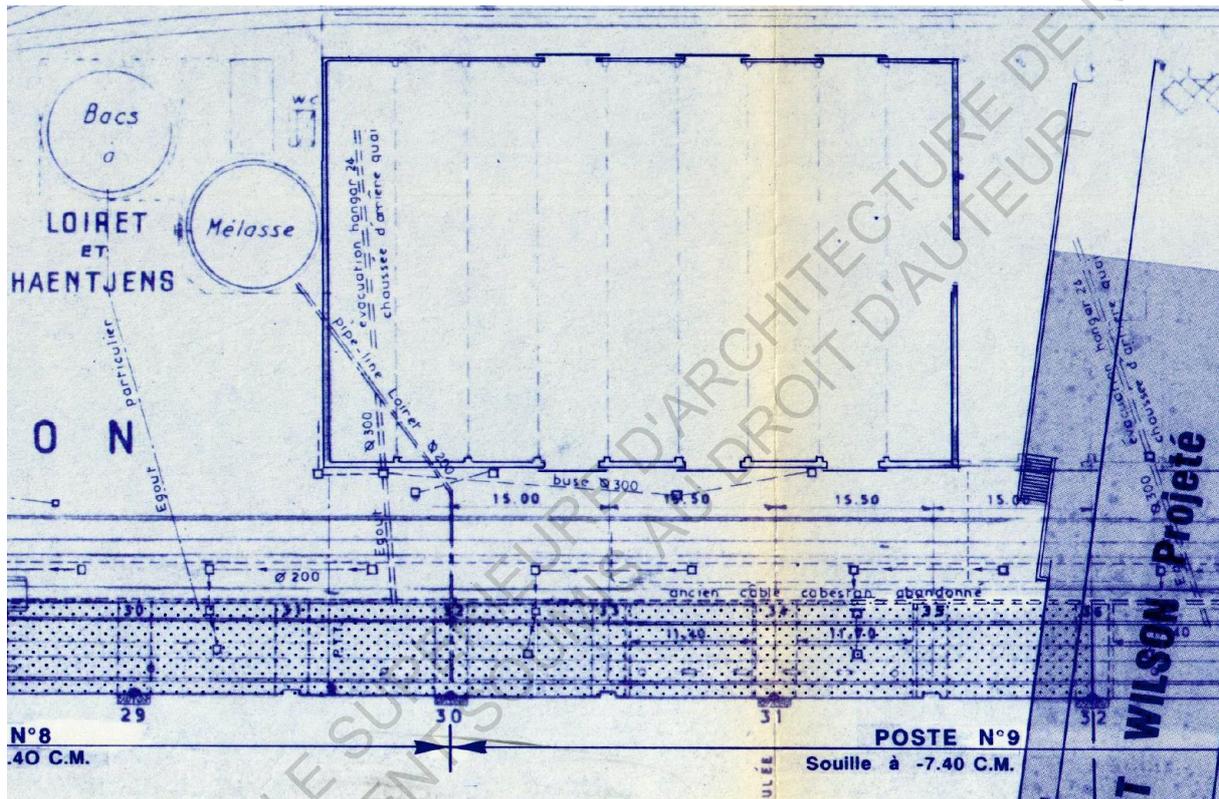
Le local technique au nord-ouest dispose d'un réseau EU Ø300 se rejetant dans l'égout du quai au sud. Le plan indique aussi la présence ancienne de WC sur ce pignon, positionnés au nord puis au sud du pignon, et désormais absents. Le plan datant de 1958, la persistance et la vacuité du réseau sont aujourd'hui inconnu. Les anciens bacs à mélasse situés sur le pignon ont été déposés, et les réseaux qui l'alimentent abandonnés.

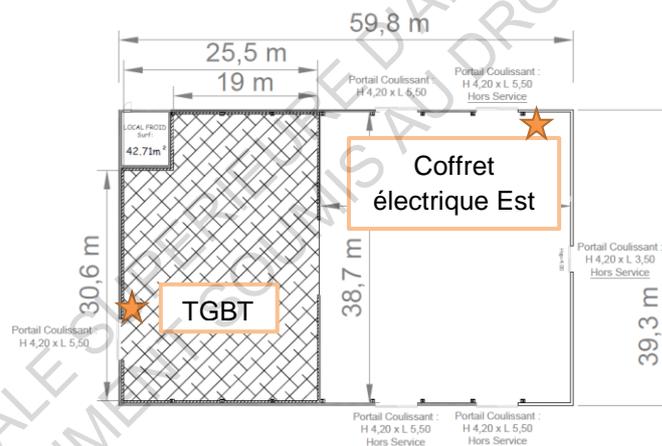
*Coffret électrique en zone Est*

Le Hangar dispose de deux coffrets. La partie Ouest dispose d'un coffret général électrique avec les commandes d'éclairage de cette seule zone. Sur la partie Est, un coffret récent a été mis en œuvre par le port depuis 2017 pour le raccordement des installations scéniques temporaires. L'origine des alimentations n'est pas connue, et la conformité des installations n'a pu être évaluée lors de la visite.

Une mission réglementaire de diagnostic électrique est fortement recommandée, afin de confirmer le bon dimensionnement des installations et des protections électriques.

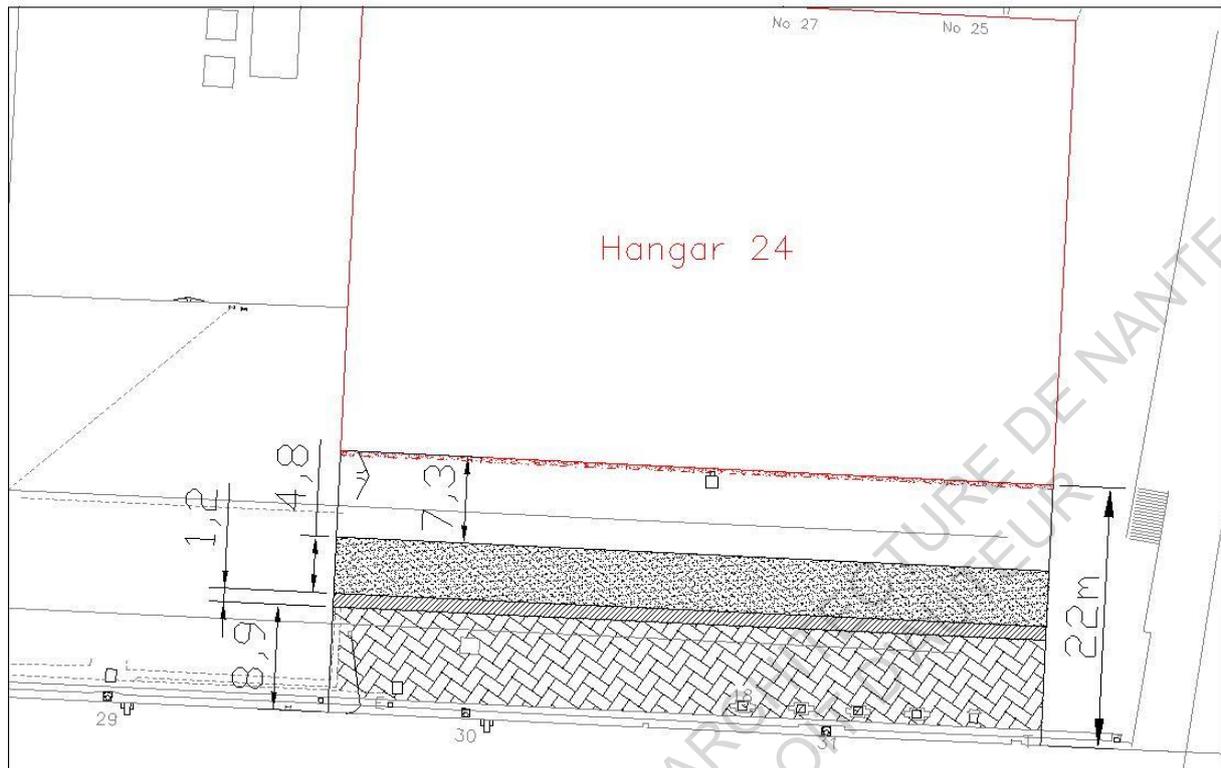
*Plan de principe d'implantation des ouvrages du quai vis-à-vis du Hangar 24*

L'implantation de principe des ouvrages du quai vis-à-vis du Hangar 24 laissent apparaître l'emprise suivante depuis la Loire :

L'existence de désordres structurels est connue sur les ouvrages de quai de cette partie de l'île de Nantes, et ont fait l'objet de plusieurs programmes de travaux, dès les années 60. Des opérations de rechargement du talus ont eu lieu au cours des années 80, et une opération de confortement des voûtes a été engagée à partir de 1986 et de nouveaux dans les années 90. Cependant les différents rapports mettent en avant deux facteurs cumulés qui fragilisent la structure du quai :

- La dégradation des bétons, visible et confirmée par analyse chimiques, de nature à réduire la portance des structures. Il s'agit de carbonatation naturelle du béton réduisant son pH et sa capacité protectrice des aciers. Il s'en suit une oxydation des aciers, leurs gonflement et l'éclatement des béton avec la mise à nue des aciers.
- La fuite de matériaux du terreplein et du remblais vers la Loire, entraînant une réduction de la portance de la plateforme, l'affaissement voire l'effondrement de l'arrière-quai.
