Réparation de l'église de San Pedro de Atacama

ÉCOLE NATIONALE SUPÉRIEURE D'ARCHITECTURE DE GRENOBLE
MÉMOIRE DE DIPLÔME DE SPÉCIALISATION ET D'APPROFONDISSEMENT
MENTION PATRIMOINE
ARCHITECTURE DE TERRE, CULTURES CONSTRUCTIVES ET
DÉVELOPPEMENT DURABLE
DSA-TERRE 2018 - 2020

RÉPARATION DE L'ÉGLISE DE SAN PEDRO DE ATACAMA
SOLANGE MIRANDA COLETTI - AUDE ANDRY

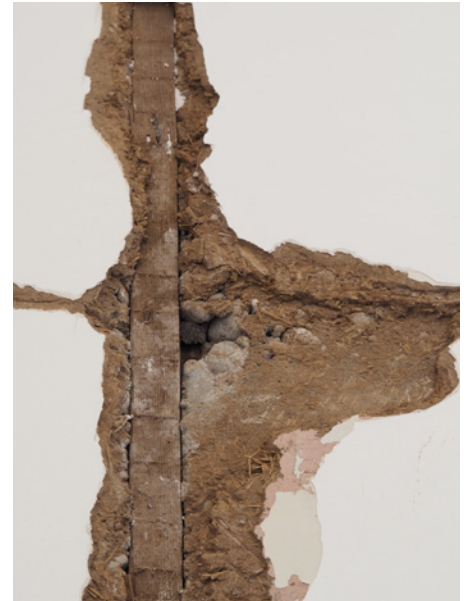
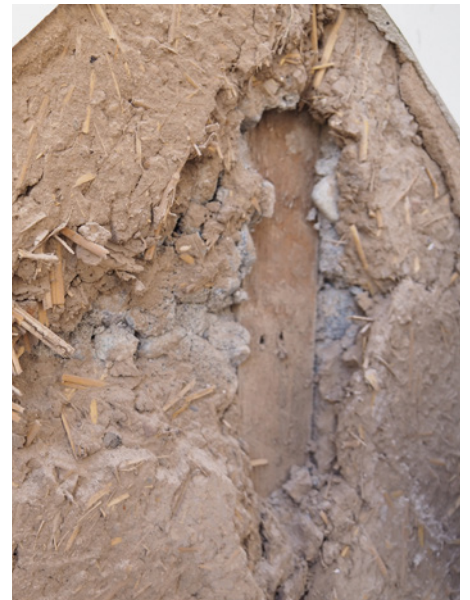
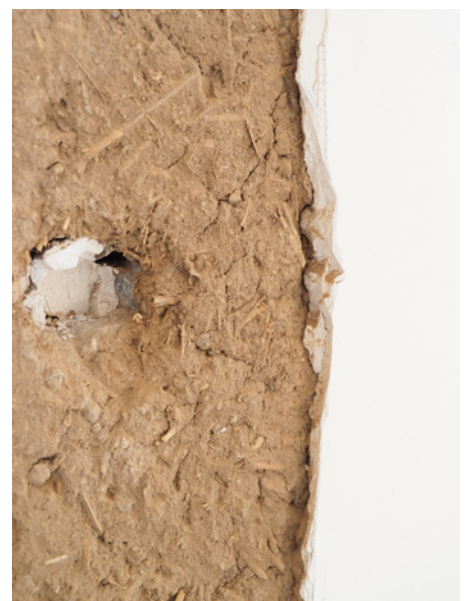
Les fissures dues au séisme sont localisées sur la structure en bois, qui forme un quadrillage. Les interventions non adaptées sont visibles à l'oeil nu, du ciment, des ferraillasses et même du polystyrène ont été rajouté à la structure initiale, recouverts d'une couche de terre-paille puis d'une couche de plâtre comme finition. Ces éléments ne sont pas compatibles entre eux, c'est à dire qu'ils réagissent chacun de manière distincte face aux mouvements, et c'est dans ces zones de superposition de ces matériaux que se produisent la majorité des fissures pendant un séisme. Les interventions qui ne sont pas appropriées constituent des points faibles pour le bâtiment.

Détails d'interventions non adaptées découvertes à la Casa Las Palmeras - La Serena

Une très grosse campagne de restauration a eu lieu en 2013. En arrivant sur les lieux en octobre 2019, nous avons rencontré des fissures pour la plupart superficielles, mais surtout nous avons observés des couches de matériaux par dessus la structure originelle, tels que du ciment, ce qui a fragilisé l'ensemble du bâtiment. Après un séisme, le bâtiment a bougé, s'est fissuré mais il a aussi rejeté tous les éléments incompatibles avec la terre. Notre intervention qui ne devait être que superficielle pour pouvoir réouvrir le bâtiment au public, a été beaucoup plus importante, avec décollement des enduits ciment, rebouchage avec un mélange de terre-paille, et ré-enduit à la chaux.

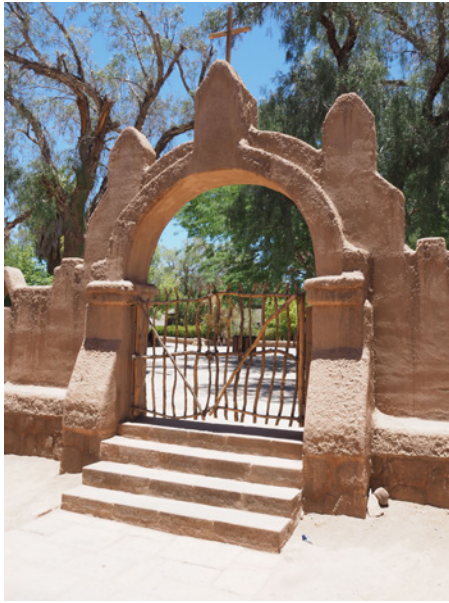
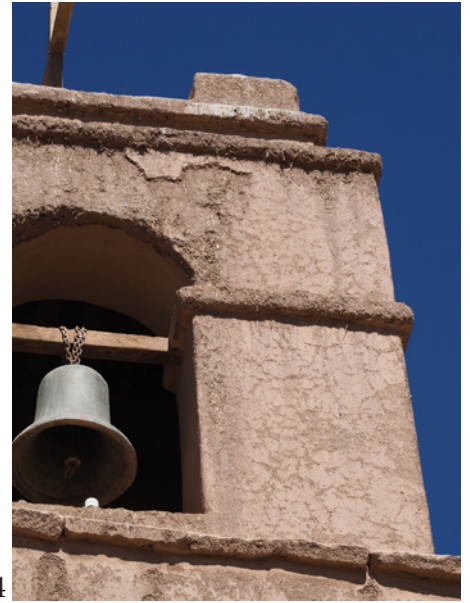
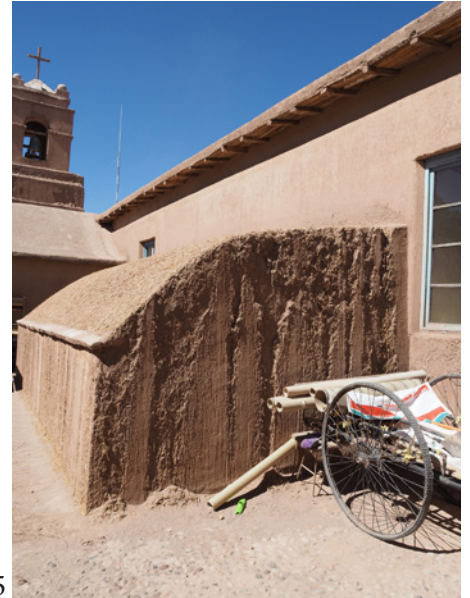
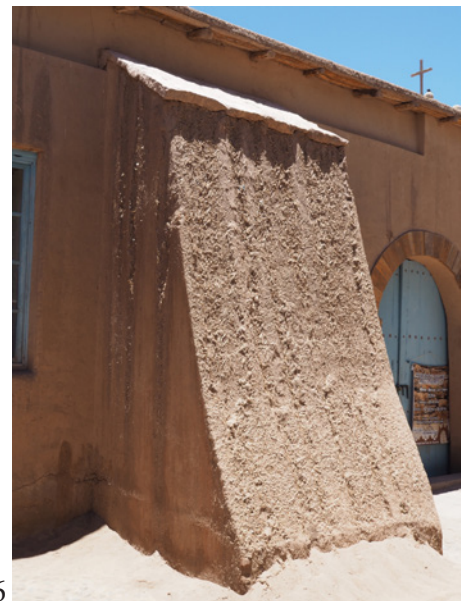
Relevé photographique du bâtiment, octobre 2019.

L'église présentait des grosses pertes de matériel sur ses façades, à cause principalement des fortes pluies qui ont cherché un chemin pour s'écouler. Comme il n'y a pas de gouttière, les eaux ne sont pas dirigées, et finissent pas décoller dans les interstices des bordures de toit. Depuis la dernière session de réparation qui a eu lieu en 2015, l'église n'a pas reçu d'entretien. Donc pendant cinq ans, les pluies d'été ont dessiné sur les murs de l'église des traces d'érosion dans la matière.

Les contreforts, plus exposés que le reste du bâtiment, étaient très abîmés à la limite d'atteindre la structure du bâtiment. A deux endroits particuliers, on pouvait voir la structure faite d'adobes et un morceau de corde dans un tube de tuyau d'arrosage, qui liait le tout, jouant le jeu d'élément parasismique. L'église était entourée d'une série de meubles et d'objets, qui ont permis aux pluies de ricocher sur les façades, creusant un peu plus ces zones précises, et de contenir l'humidité, bloquant la ventilation naturelle.

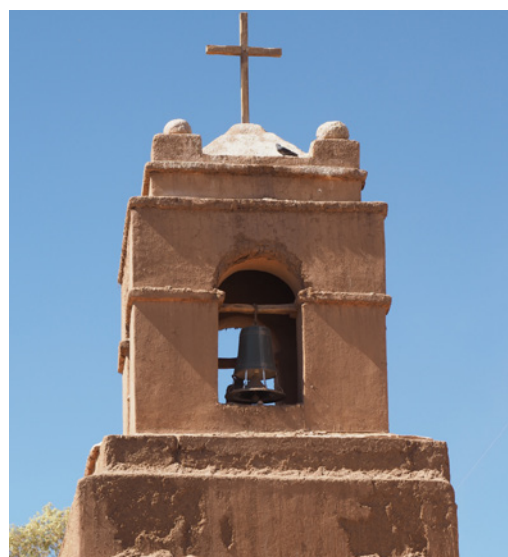
Le *campanario* (clocher) très détérioré, beaucoup de perte de matériel.

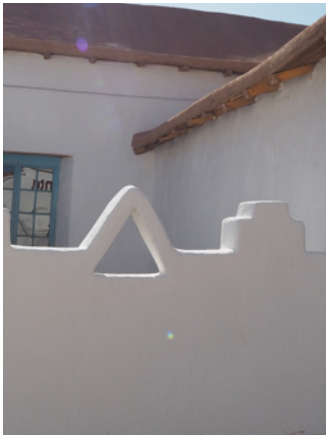
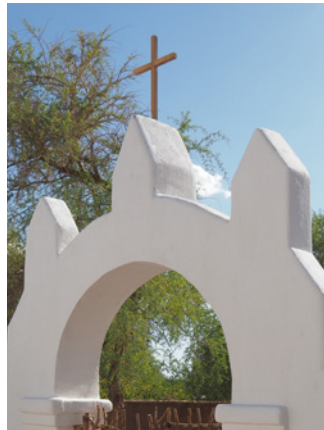
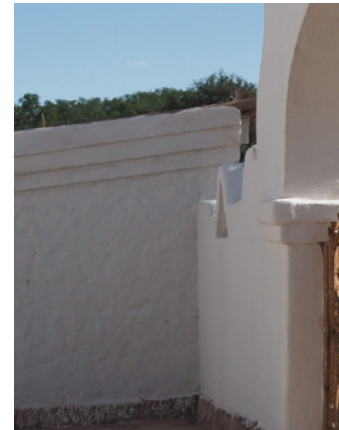
Se presenta terminación con pintura a la cal del cierre perimetral, contrafuertes en cierre y muros exteriores de baño, en fachada Este, entre eje A y E.
Se solicita aprobación.

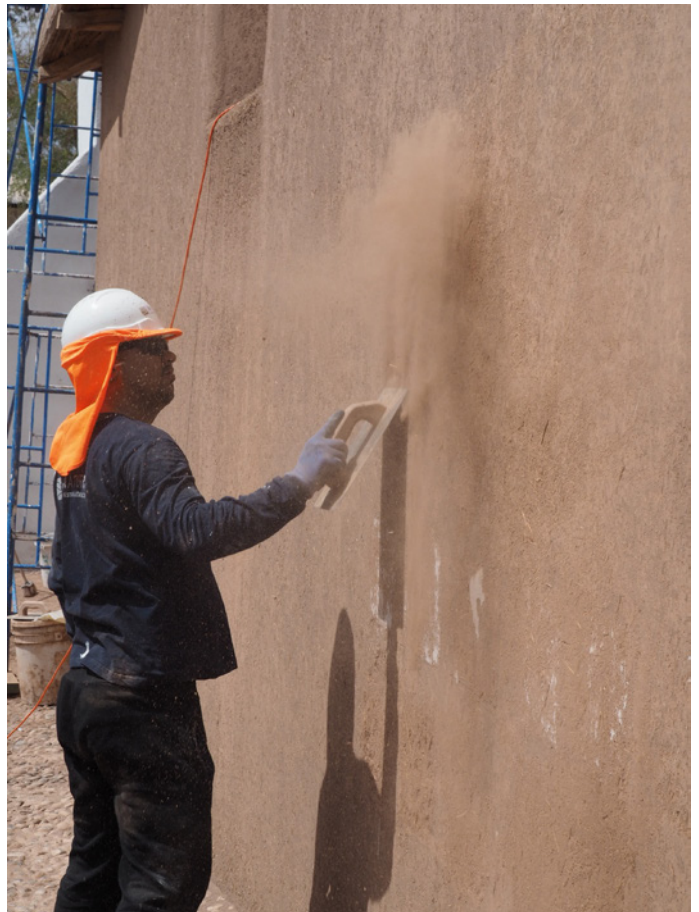
Nettoyage des surfaces avant d'intervenir

Les travaux de préparation sont presque aussi importants que le reste, puisque un mur qui n'aurait pas été nettoyé convenablement recevra mal une nouvelle couche de terre, et pourra se fissurer de nouveau.

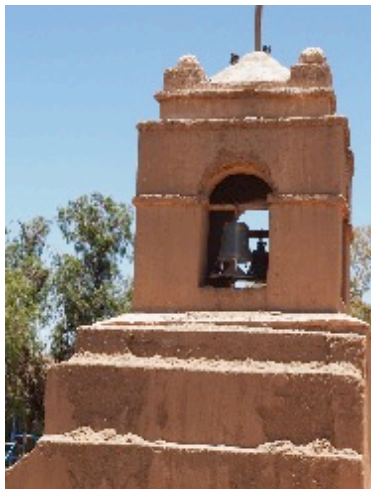
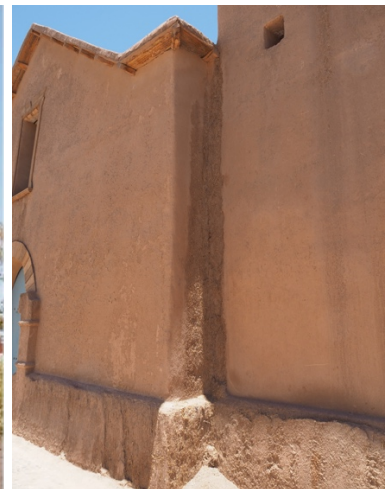
UBICACIÓN	DAÑOS / PATOLOGIAS	DIAGNOSTICO	CAUSAS	REPARACION
1	ZOCALOS CONTRAFUERTES FACHADAS EXTERIORES	DESPRENDIMIENTO DE MATERIAL TIERRA	LA ZONA SE ENCUENTRA CON DAÑO SUPERFICIAL AL LIMITE DE LO ESTRUCTURAL, POSIBLE DERRUMBE DE CAPA REVOQUE GRUESO QUE CAUSARIA DESPRENDIMIENTO DE ADOBE EN MASA, GRIETA EN LOS ENCUENTROS DE MUROS, FISURAS SUPERIORES, DAÑOS EN CIELO Y ESTRUCTURA DE TECHUMBRE	FALTA PROTECCION EXCESO DE HUMEDAD FALTA DE MANTENIMIENTO	SE REALIZARAN NUEVO REVOQUE SOBRE TODA LA IGLESIA, SE IMPERMEABILIZARA PARA EVITAR HUMEDAD Y FUTURO DESPRENDIMIENTO DE MATERIAL
2	BAJADAS DE AGUA LLUVIAS		EN TODAS LAS ZONAS DONDE SE DETERMINA LAS BAJAS DE AGUA DESDE LA TECHUMBRE, NO ESTAN DIRECCIONADAS, NO EXISTE CANALETAS, POR LO TANTO EL AGUA BUSCA UN CURSO NATURAL Y CAE SOBRE LO MUROS	FALTA DE CANALETAS	
3	MUROS PUNTUALES		EXISTE FALLAS EN LOS REVOQUES EN ALGUNOS PUNTOS DE LA TECHUMBRE, QUE PROVOCAN CAIDA DEL AGUA DESDE EL TECHO POR LOS MUROS, ESTO SUCEDE EN EL INTERIOR Y EXTERIOR DEL MH	FALLA EN ALGUNOS PUNTOS DE REVOQUES DE TECHUMBRE

4	COLAPSO PARTE DEL MURO DEL ATRIO	DESPRENDIMIENTO ESTRUCTURAL DE ADOBES Y REVOQUES GRUESO Y FINO DE TIERRA	EXISTE FALLA ESTRUCTURAL PRODUCTO DE IMPACTO VEHICULAR QUE PROVOCO DESMORONAMIENTO DE MURO DE ADOBE Y SUS REVOQUES	FALTA DE ADOBES Y REVOQUES EN TIERRA	SE REALIZARA MOLDAJE A LA MISMA MEDIDA DEL ADOBE ACTUAL Y SE PROCEDERA A CORTAR ADOBE EN OBRA, SE REALIZARA LA ESTRUCTURACION DEL MURO Y SE PROCEDERA A REALIZAR REVOQUE GRUESO Y FINO
5	CANALES	SUCIEDAD Y ESTANCAMIENTO DE MATERIAL VEGETAL	EXISTE ESTANCAMIENTO DE MATERIAL VEGETAL EN CANAL QUE SE ENCUENTRA EN PERIMTRO DE LA IGLESIA	FALTA DE MANTENCION	SE REALIZARA LIMPIEZA RETIRANDO SEDIMENTOS ACUMULADOS
6	PAVIMENTO HUEVILLO	DESPRENDIMIENTO DE MATERIAL PIEDRA Y CEMENTO	EXISTE DESPRENDIMIENTO DE MATERIAL PIEDRA Y CEMENTO DEBIDO A EXCESO DE HUMEDAD PRODUCTO DE LLUVIAS Y ACUMULACION DE AGUA POR ESTANCAMIENTO DE CANAL	FALTA DE MANTENCION	SE REALIZARA LIMPIEZA y RESTAURACION DE PAVIMENTO DAÑADO
