## Réparation de l'église de San Pedro de Atacama

**ÉCOLE NATIONALE SUPÉRIEURE D'ARCHITECTURE DE GRENOBLE**  
**MÉMOIRE DE DIPLÔME DE SPÉCIALISATION ET D'APPROFONDISSEMENT**  
**MENTION PATRIMOINE**  
**ARCHITECTURE DE TERRE, CULTURES CONSTRUCTIVES ET**  
**DÉVELOPPEMENT DURABLE**  
**DSA-TERRE 2018 - 2020**

**RÉPARATION DE L'ÉGLISE DE SAN PEDRO DE ATACAMA**  
**SOLANGE MIRANDA COLETTI - AUDE ANDRY**

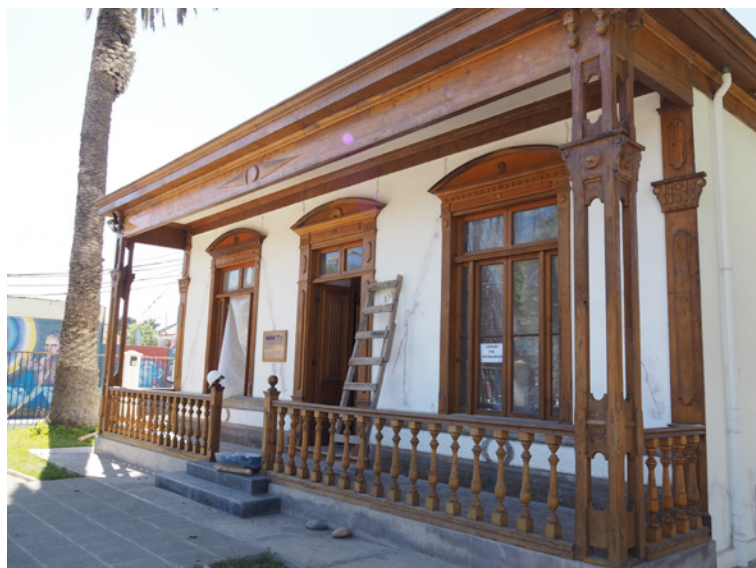
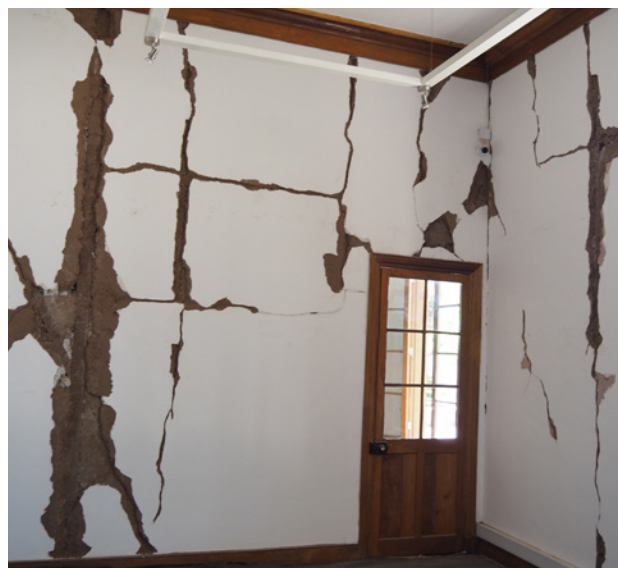
Vues extérieures et intérieures de la Casa Las Palmeras - La Serena

Une très grosse campagne de restauration a eu lieu en 2013. En arrivant sur les lieux en octobre 2019, nous avons rencontré des fissures pour la plupart superficielles, mais surtout nous avons observés des couches de matériaux par dessus la structure originelle, tels que du ciment, ce qui a fragilisé l'ensemble du bâtiment. Après un séisme, le bâtiment a bougé, s'est fissuré mais il a aussi rejeté tous les éléments incompatibles avec la terre. Notre intervention qui ne devait être que superficielle pour pouvoir réouvrir le bâtiment au public, a été beaucoup plus importante, avec décollement des enduits ciment, rebouchage avec un mélange de terre-paille, et ré-enduit à la chaux.

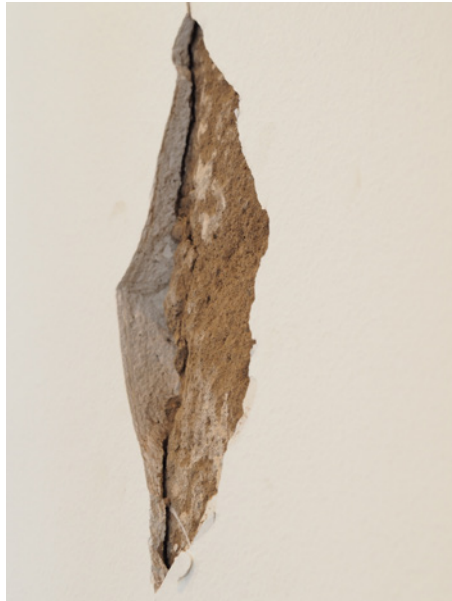
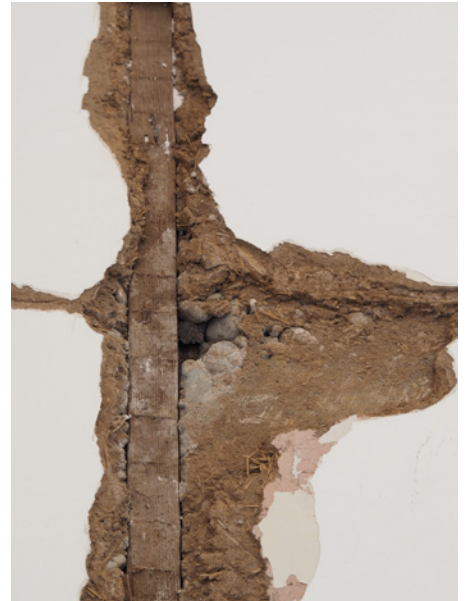
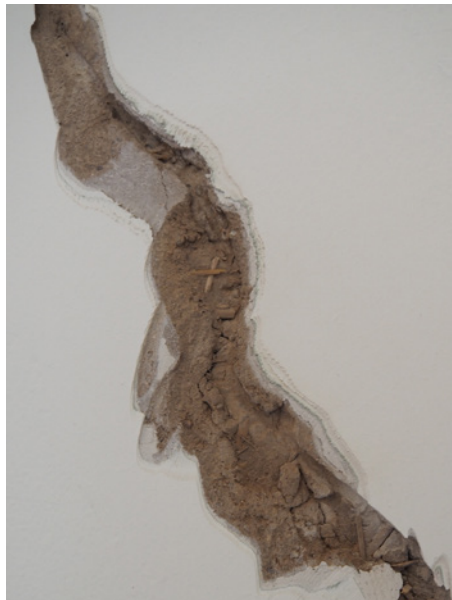
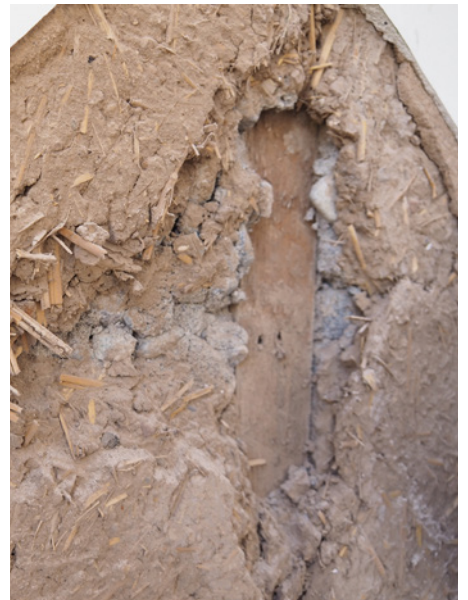
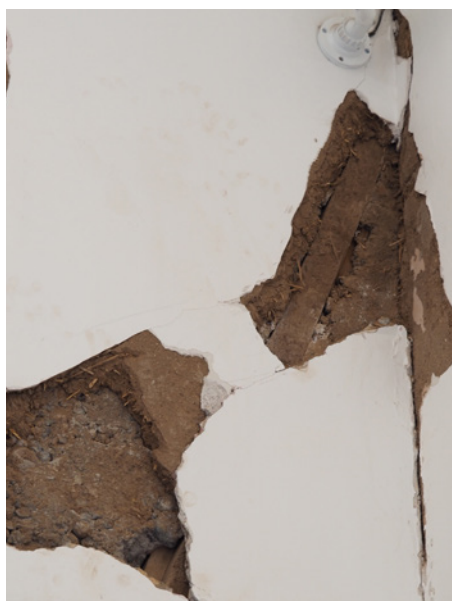
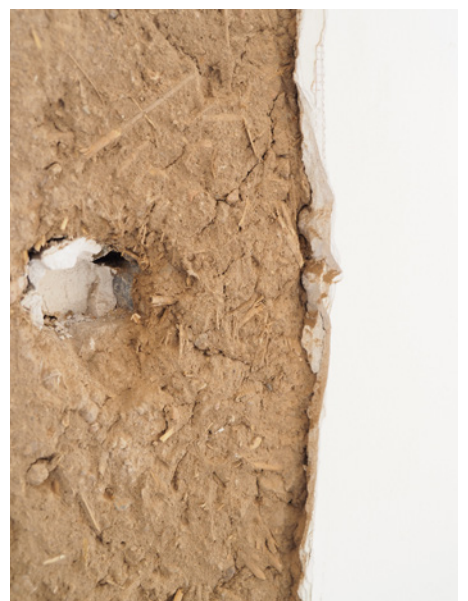
Les fissures dues au séisme sont localisées sur la structure en bois, qui forme un quadrillage. Les interventions non adaptées sont visibles à l'oeil nu, du ciment, des ferraillasses et même du polystyrène ont été rajouté à la structure initiale, recouverts d'une couche de terre-paille puis d'une couche de plâtre comme finition. Ces éléments ne sont pas compatibles entre eux, c'est à dire qu'ils réagissent chacun de manière distincte face aux mouvements, et c'est dans ces zones de superposition de ces matériaux que se produisent la majorité des fissures pendant un séisme. Les interventions qui ne sont pas appropriées constituent des points faibles pour le bâtiment.

Détails d'interventions non adaptées découvertes à la Casa Las Palmeras - La Serena

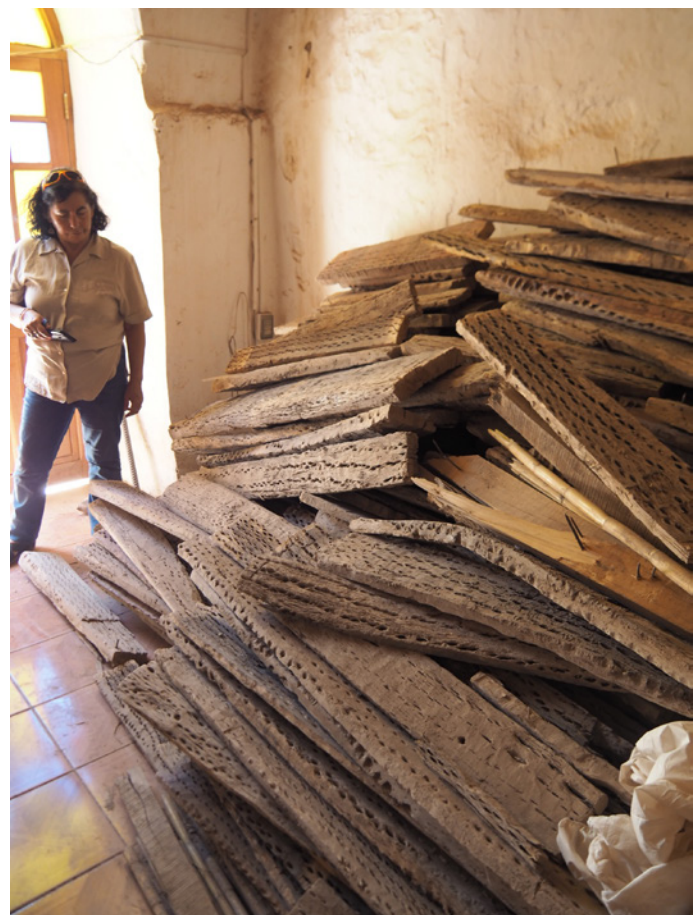
Eglise de Toconao, dont le toit a été détruit à causes des pluies.

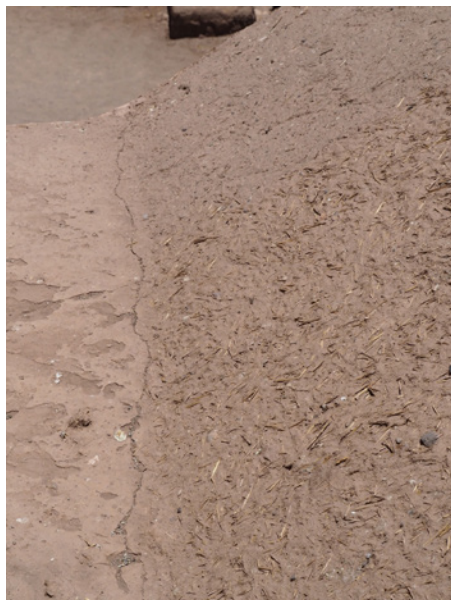
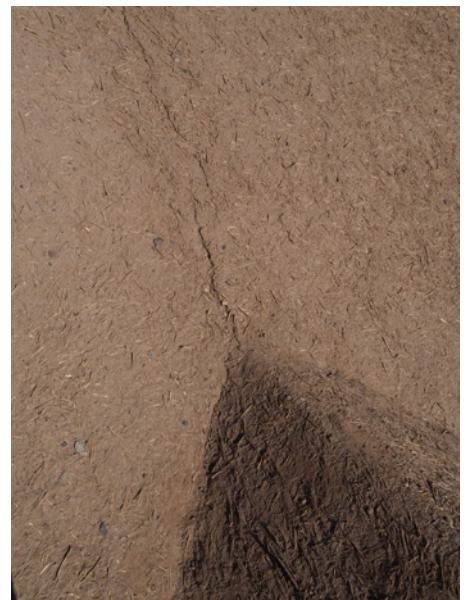
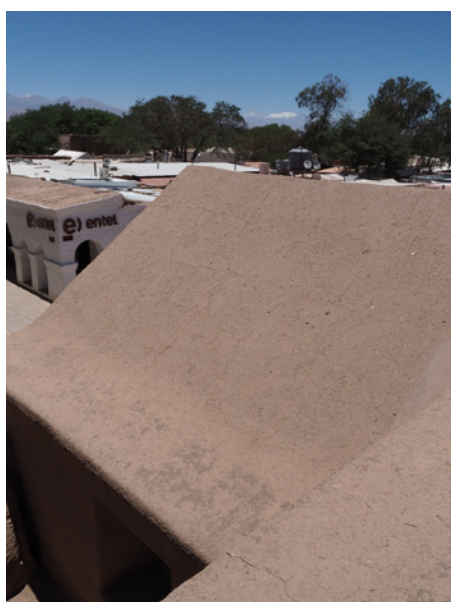
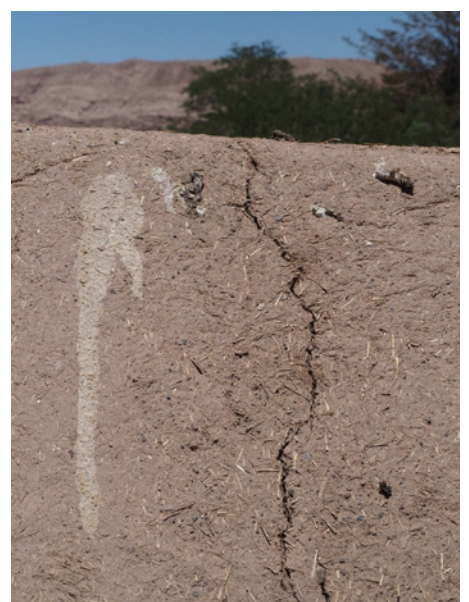
La couverture en terre, faite de deux couches de terre mélangée à de la paille, d'une épaisseur initiale de 10 cm a perdu de son épaisseur, et on observe une vingtaine de fissures plus ou moins superficielles sur la totalité de la surface du toit. La paille est visible et commence à se déliter, ce qui provoque des infiltrations à l'intérieur de l'église, sous forme de coulées de terre le long des murs.

Relevé photographique du toit de l'église, octobre 2019.

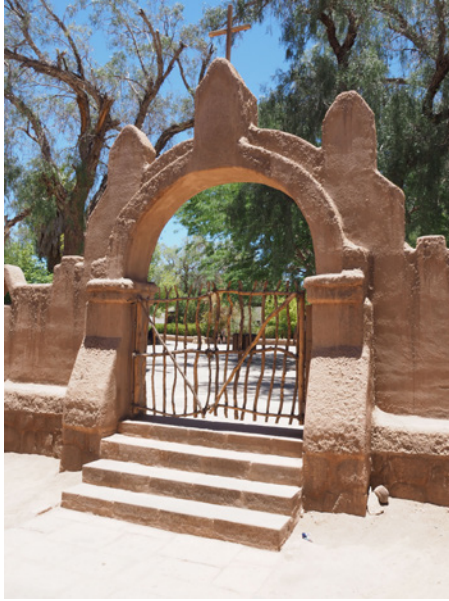
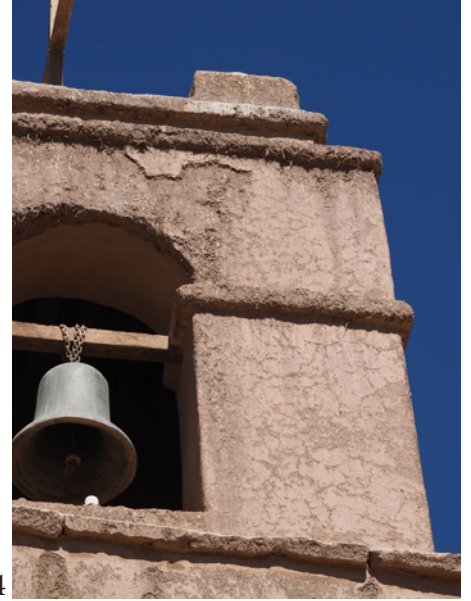
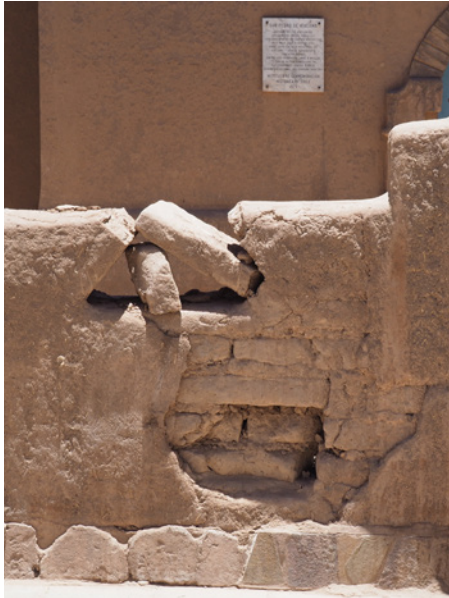
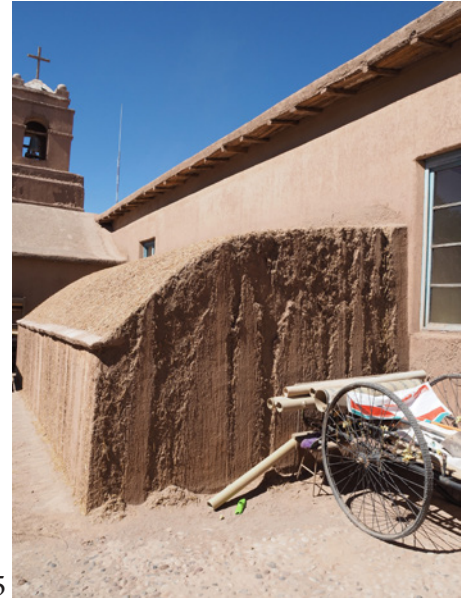
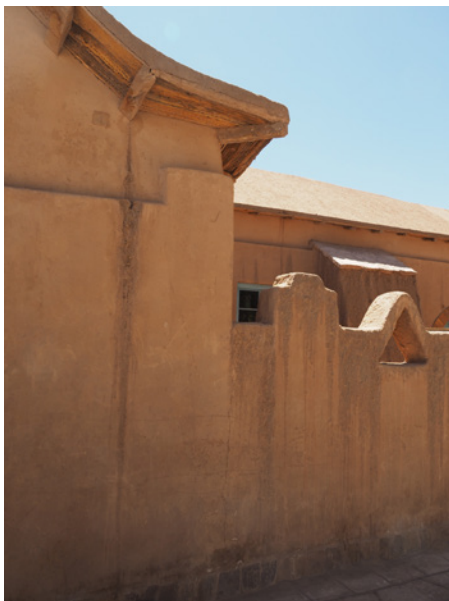
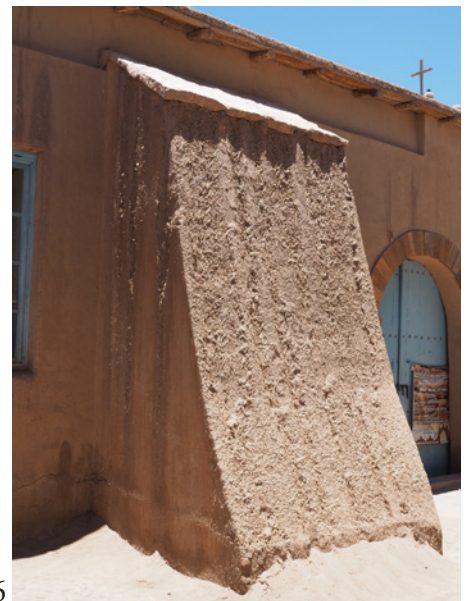
L'église présentait des grosses pertes de matériel sur ses façades, à cause principalement des fortes pluies qui ont cherché un chemin pour s'écouler. Comme il n'y a pas de gouttière, les eaux ne sont pas dirigées, et finissent pas décoller dans les interstices des bordures de toit. Depuis la dernière session de réparation qui a eu lieu en 2015, l'église n'a pas reçu d'entretien. Donc pendant cinq ans, les pluies d'été ont dessiné sur les murs de l'église des traces d'érosion dans la matière.

Les contreforts, plus exposés que le reste du bâtiment, étaient très abîmés à la limite d'atteindre la structure du bâtiment. A deux endroits particuliers, on pouvait voir la structure faite d'adobes et un morceau de corde dans un tube de tuyau d'arrosage, qui liait le tout, jouant le jeu d'élément parasismique. L'église était entourée d'une série de meubles et d'objets, qui ont permis aux pluies de ricocher sur les façades, creusant un peu plus ces zones précises, et de contenir l'humidité, bloquant la ventilation naturelle.

Relevé photographique du bâtiment, octobre 2019.

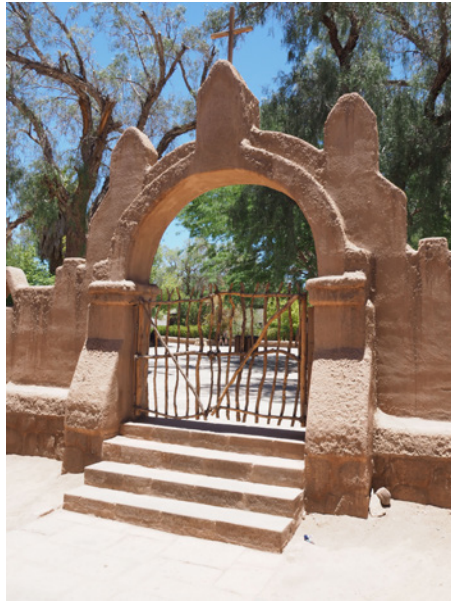
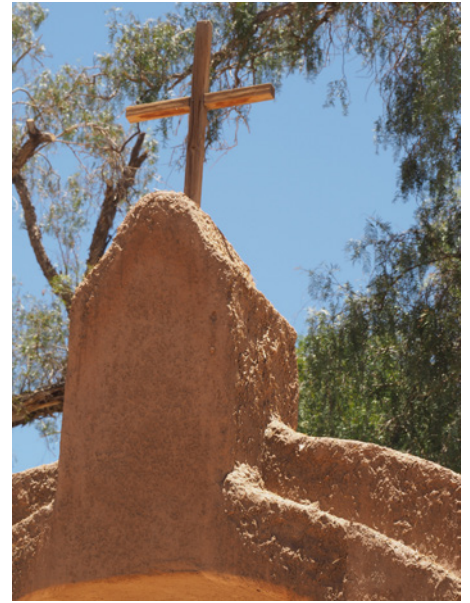
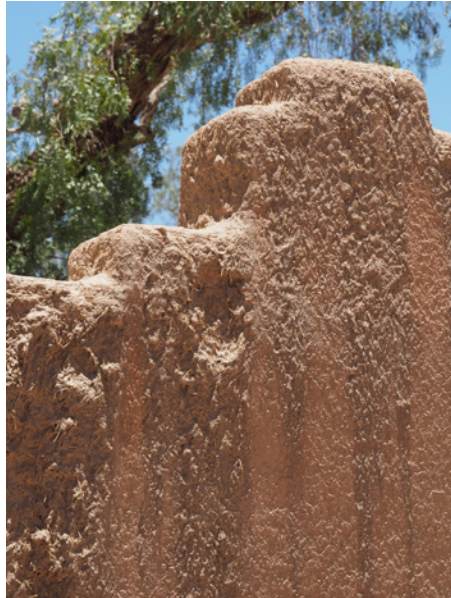
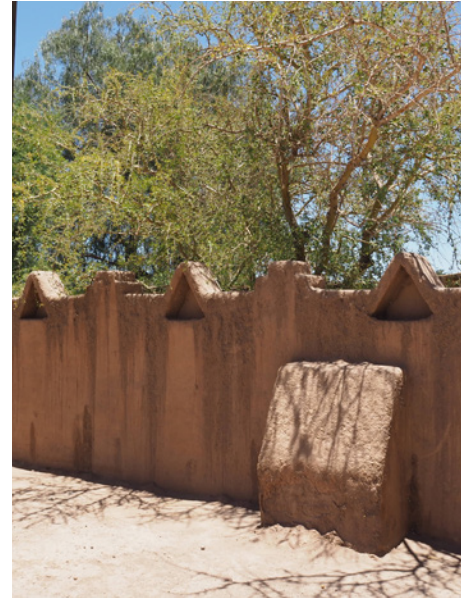
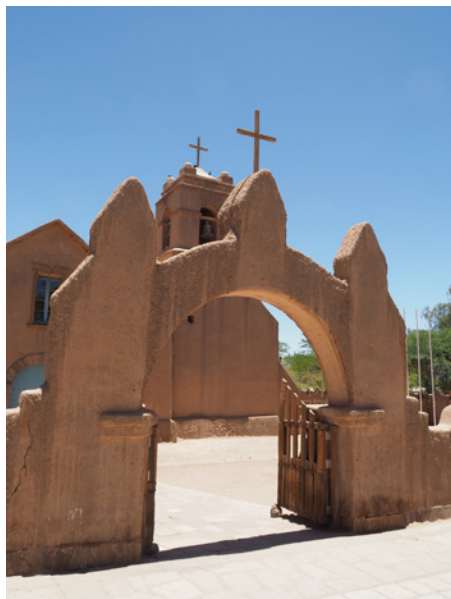
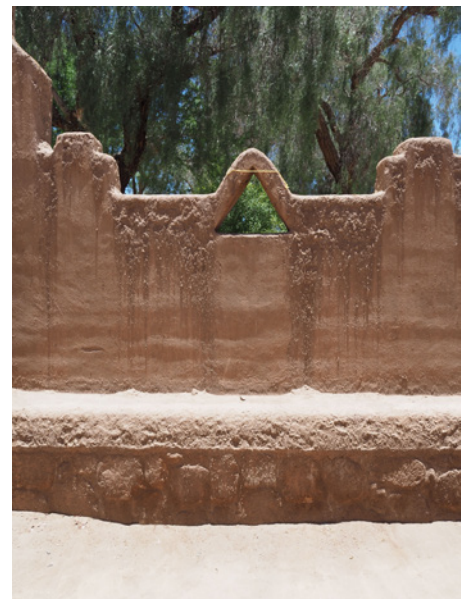
Au delà des dommages sur l'église à cause des pluies et du manque de maintenance, il y a eu un accident de voiture qui a détérioré un morceau du mur d'enceinte. Deux adobes sont tombés et ont été détruits, et la structure du mur à cet endroit a donc été fragilisée. Par le manque d'entretien, les évacuations des eaux au sol, sous forme de petits canaux en pierre, sont encombrées et n'accomplissent plus leur rôle, et certaines pierres viennent à s'abîmer et à se détacher.

Relevé photographique du mur d'enceinte, décembre 2019.

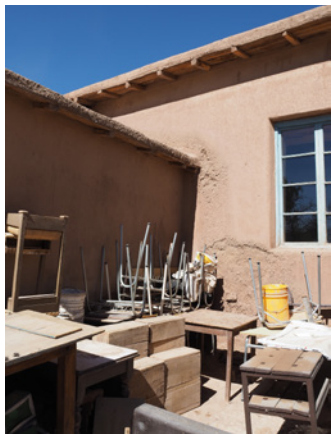
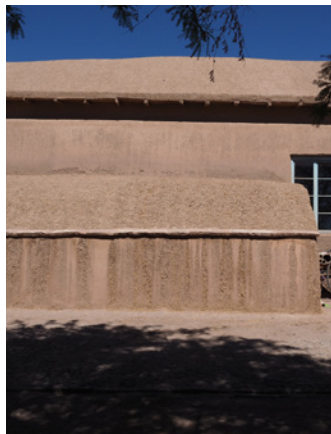
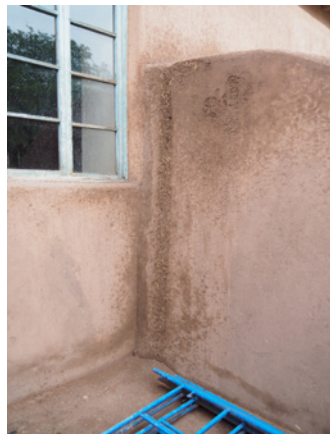
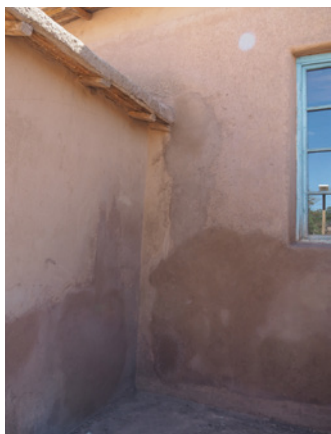
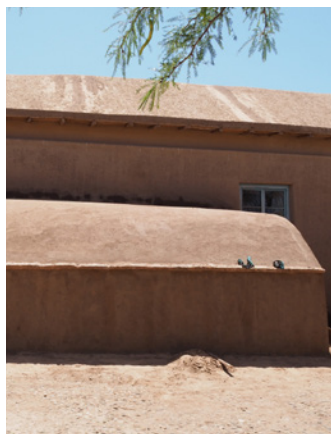
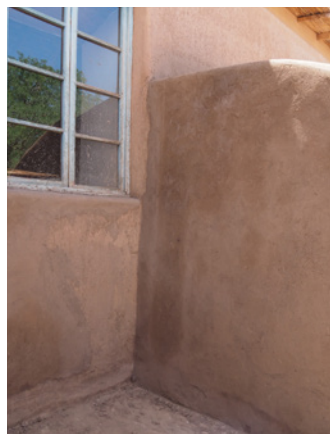
Se presenta limpieza y reparación de muro entre eje G y H, en fachada Oeste. Se solicita aprobación para aplicación de cal.

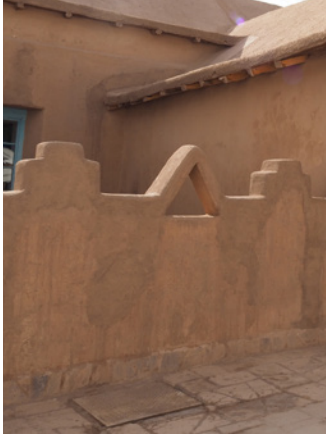
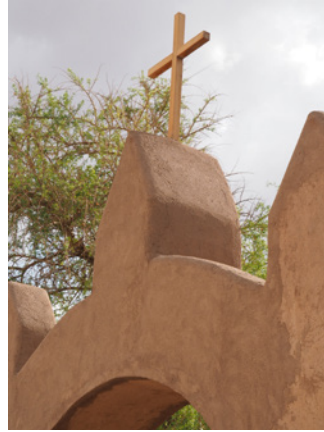
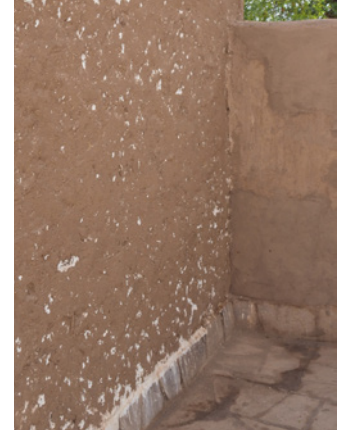
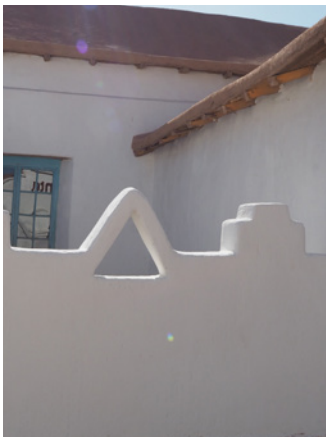
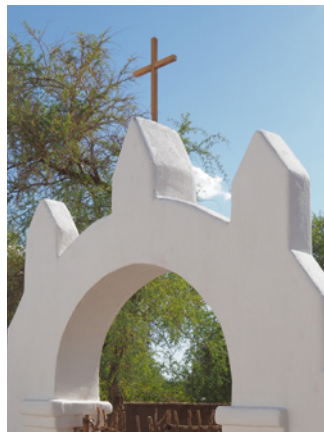
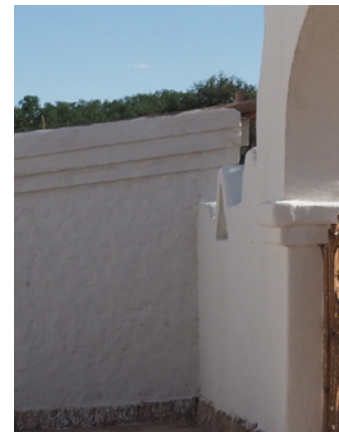
Se presenta terminación con pintura a la cal del cierre perimetral, contrafuertes en cierre y muros exteriores de baño, en fachada Este, entre eje A y E.  
Se solicita aprobación.

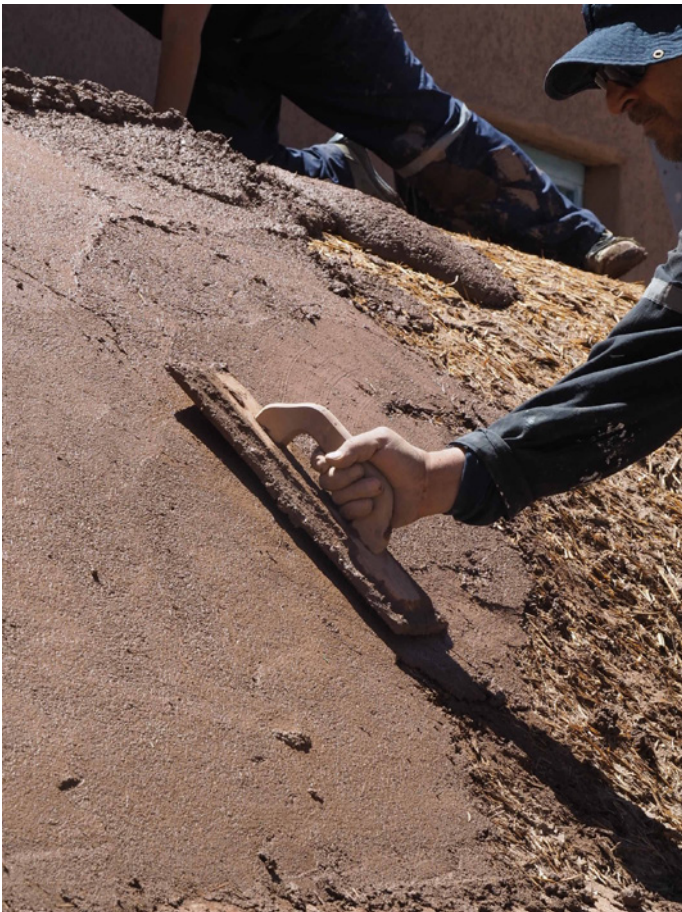
*Platachar* : talocher le contrefort Ouest

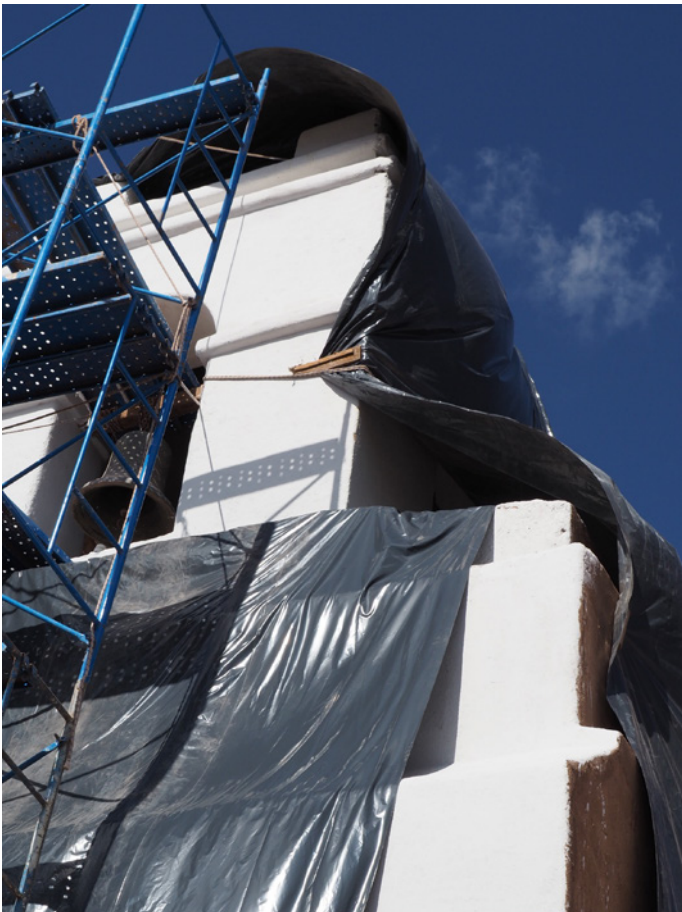
Protection sur le clocher peint à la chaux.

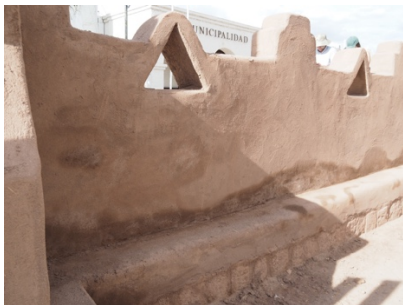
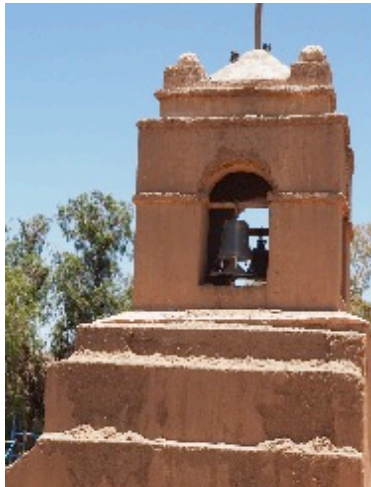
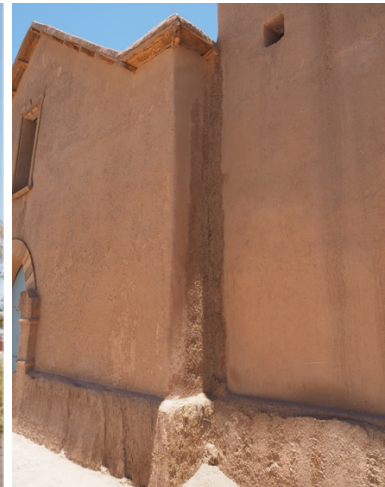
UBICACIÓN	DAÑOS / PATOLOGIAS	DIAGNOSTICO	CAUSAS	REPARACION
1	ZOCALOS CONTRAFUERTES  FACHADAS EXTERIORES	DESPRENDIMIENTO DE MATERIAL TIERRA	LA ZONA SE ENCUENTRA CON DAÑO SUPERFICIAL AL LIMITE DE LO ESTRUCTURAL, POSIBLE DERRUMBE DE CAPA REVOQUE GRUESO QUE CAUSARIA DESPRENDIMIENTO DE ADOBE EN MASA, GRIETA EN LOS ENCUENTROS DE MUROS, FISURAS SUPERIORES, DAÑOS EN CIELO Y ESTRUCTURA DE TECHUMBRE	FALTA PROTECCION EXCESO DE HUMEDAD FALTA DE MANTENIMIENTO	SE REALIZARAN NUEVO REVOQUE SOBRE TODA LA IGLESIA, SE IMPERMEABILIZARA PARA EVITAR HUMEDAD Y FUTURO DESPRENDIMIENTO DE MATERIAL
2	BAJADAS DE AGUA LLUVIAS		EN TODAS LAS ZONAS DONDE SE DETERMINA LAS BAJAS DE AGUA DESDE LA TECHUMBRE, NO ESTAN DIRECCIONADAS, NO EXISTE CANALETAS, POR LO TANTO EL AGUA BUSCA UN CURSO NATURAL Y CAE SOBRE LO MUROS	FALTA DE CANALETAS	
3	MUROS PUNTUALES		EXISTE FALLAS EN LOS REVOQUES EN ALGUNOS PUNTOS DE LA TECHUMBRE, QUE PROVOCAN CAIDA DEL AGUA DESDE EL TECHO POR LOS MUROS, ESTO SUCEDE EN EL INTERIOR Y EXTERIOR DEL MH	FALLA EN ALGUNOS PUNTOS DE REVOQUES DE TECHUMBRE

4	COLAPSO PARTE DEL MURO DEL ATRIO	DESPRENDIMIENTO ESTRUCTURAL DE ADOBES Y REVOQUES GRUESO Y FINO DE TIERRA	EXISTE FALLA ESTRUCTURAL PRODUCTO DE IMPACTO VEHICULAR QUE PROVOCO DESMORONAMIENTO DE MURO DE ADOBE Y SUS REVOQUES	FALTA DE ADOBES Y REVOQUES EN TIERRA	SE REALIZARA MOLDAJE A LA MISMA MEDIDA DEL ADOBE ACTUAL Y SE PROCEDERA A CORTAR ADOBE EN OBRA, SE REALIZARA LA ESTRUCTURACION DEL MURO Y SE PROCEDERA A REALIZAR REVOQUE GRUESO Y FINO
5	CANALES	SUCIEDAD Y ESTANCAMIENTO DE MATERIAL VEGETAL	EXISTE ESTANCAMIENTO DE MATERIAL VEGETAL EN CANAL QUE SE ENCUENTRA EN PERIMTRO DE LA IGLESIA	FALTA DE MANTENCION	SE REALIZARA LIMPIEZA RETIRANDO SEDIMENTOS ACUMULADOS
6	PAVIMENTO HUEVILLO	DESPRENDIMIENTO DE MATERIAL PIEDRA Y CEMENTO	EXISTE DESPRENDIMIENTO DE MATERIAL PIEDRA Y CEMENTO DEBIDO A EXCESO DE HUMEDAD PRODUCTO DE LLUVIAS Y ACUMULACION DE AGUA POR ESTANCAMIENTO DE CANAL	FALTA DE MANTENCION	SE REALIZARA LIMPIEZA y RESTAURACION DE PAVIMENTO DAÑADO
