Révision du schéma directeur d'assainissement de la commune de Créon (33)

Révision du Schéma Directeur d'Assainissement de la commune de Créon (33)

Mémoire présenté pour l'obtention du diplôme d'Ingénieur de l'ENGEES

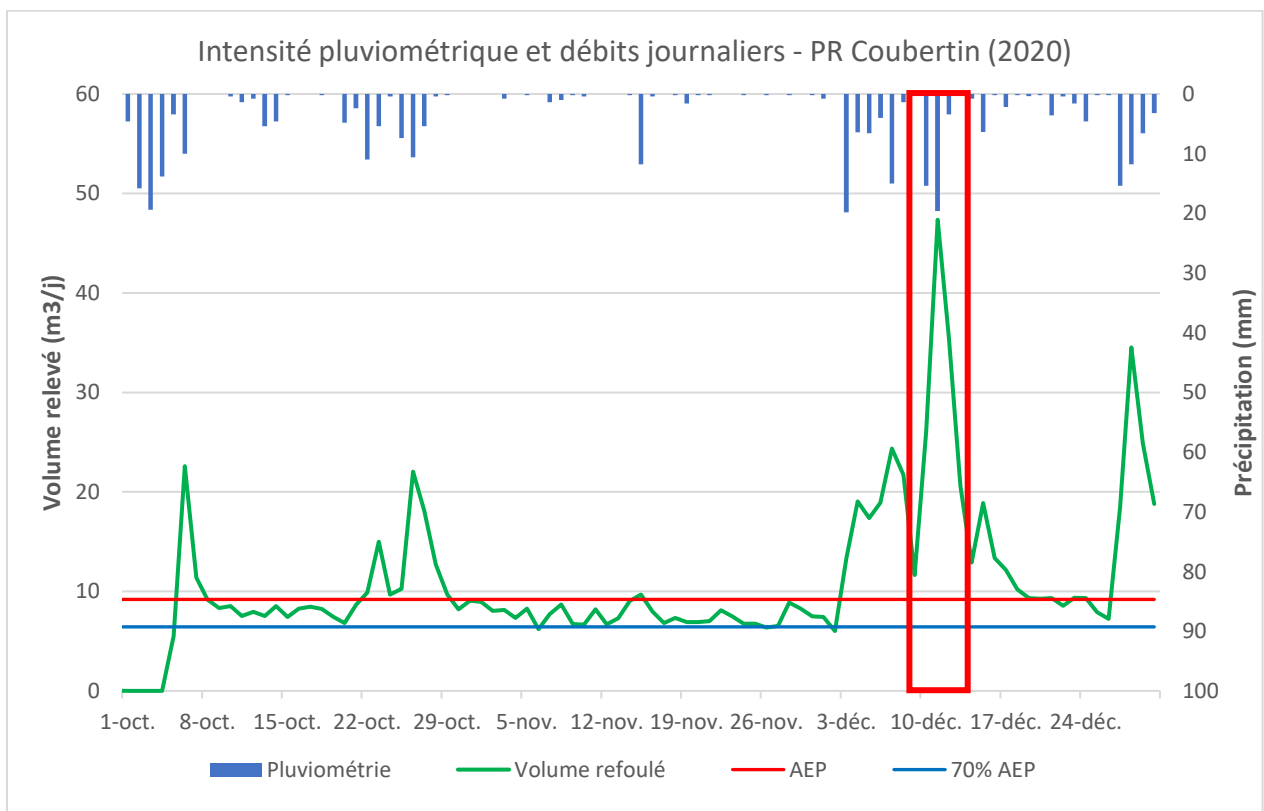
Poste de refoulement Coubertin

- En temps sec, le débit journalier est de l'ordre de 8 m³/j, ce qui correspond également au débit sanitaire. Ainsi, il apparaît clairement que le bassin de collecte ne subit pas d'intrusion significative d'eaux claires parasites de manière permanente.
- En temps de pluie, la pluie de référence étant la pluie du 3 octobre, la métrologie du site n'a pas fonctionné correctement. La pluie du 11 décembre, avec une intensité journalière de 19,6 mm, est donc prise en compte afin de pouvoir comparer les entrées d'eaux pluviales sur le secteur. Ainsi, le secteur est assez réactif, avec un débit journalier qui atteint quasiment 50 m³/j (soit environ 40 m³/j d'apport EP pour cette date).
- On observe que les temps de ressuyage sont assez faibles : avec des retours à débits de temps sec très rapides après l'épisode pluvieux.

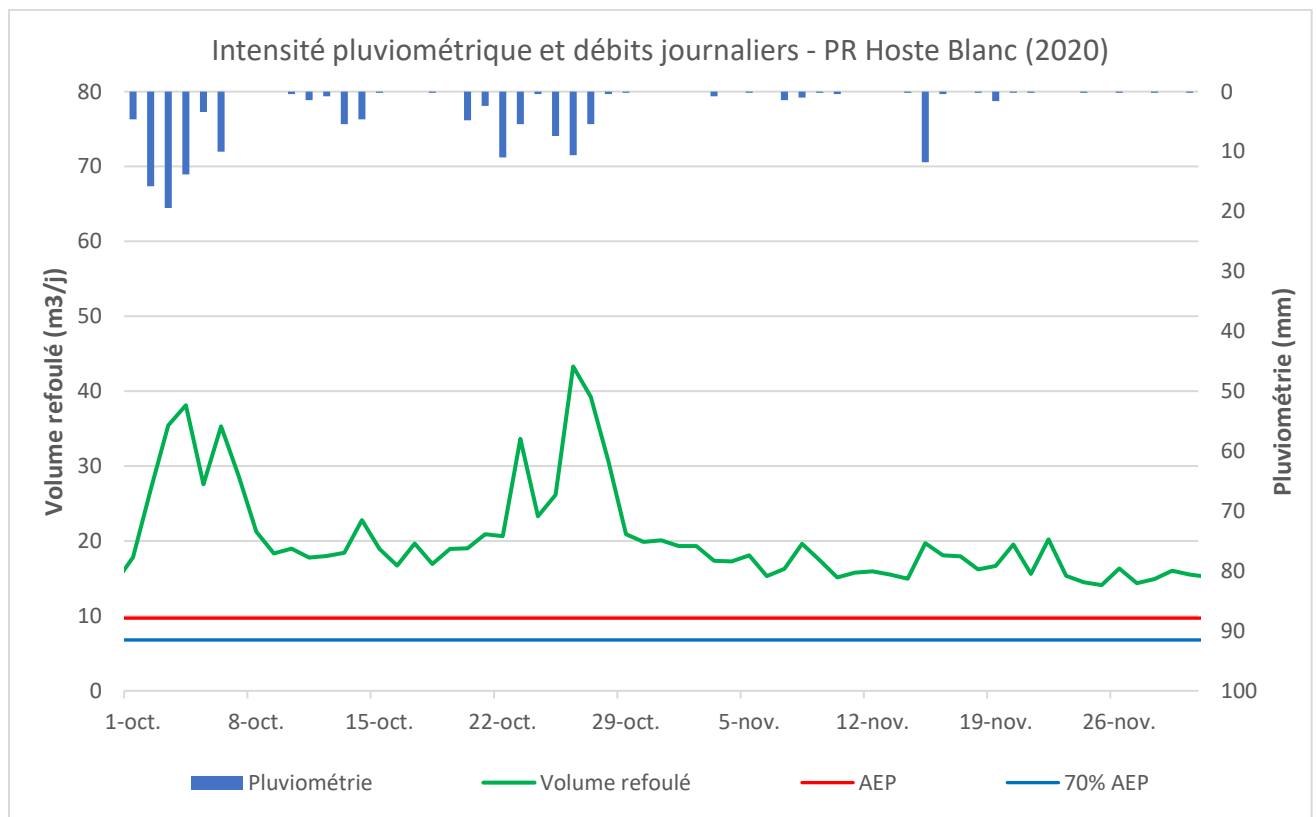
Poste de refoulement Hoste Blanc

- En temps sec, le débit journalier est de l'ordre de 15 m³/j, tandis que le débit sanitaire est un peu inférieur, de l'ordre de 10 m³/j. Ainsi, le bassin de collecte semble subir de légères intrusions d'eaux claires parasites permanentes, mais sans conséquence pour le fonctionnement du réseau compte tenu des faibles volumes collectés sur ce poste.

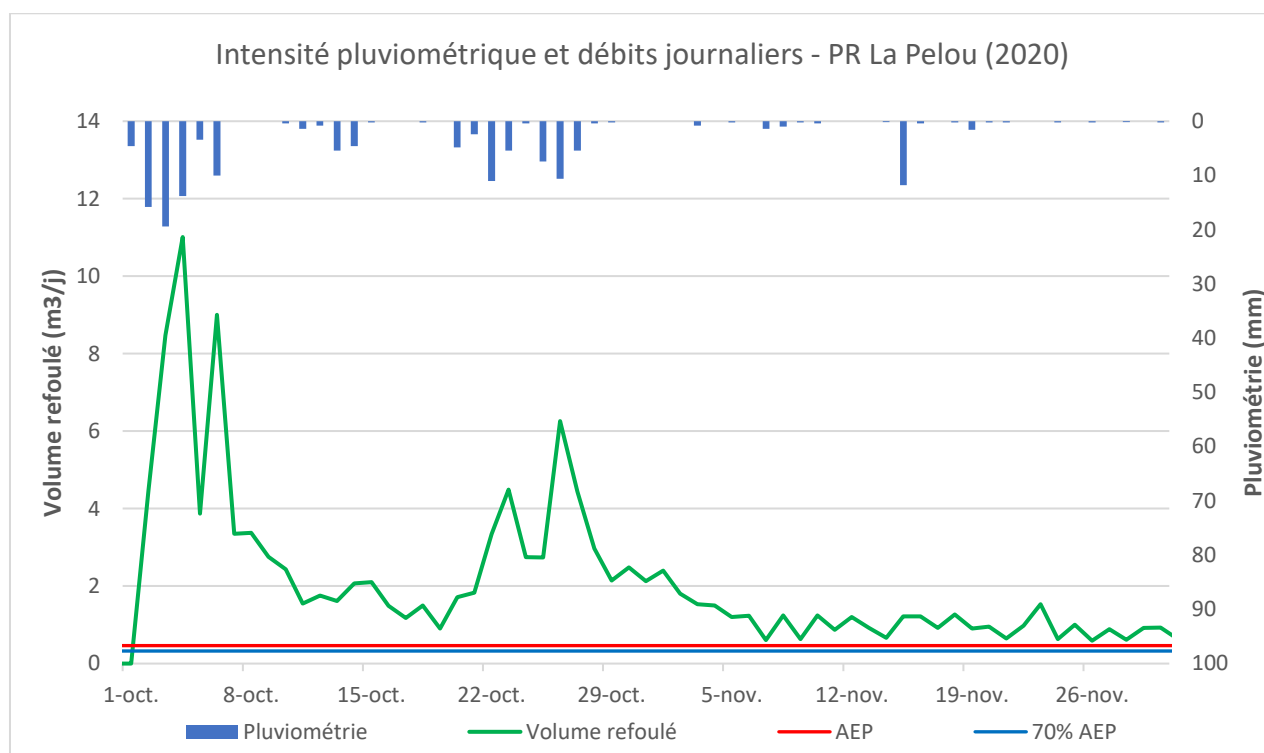
Poste de refoulement La Pelou

- En temps sec, le débit journalier est inférieur à 1 m³/j, et est équivalent au débit sanitaire estimé. Ainsi, il apparaît clairement que ce secteur n'est pas exposé aux intrusions d'eaux claires parasites permanentes.
- En temps de pluie, la pluie de référence étant la pluie du 3 octobre, le secteur est peu réactif, avec un débit journalier qui atteint les 11 m³/j (soit environ 10 m³/j d'apport EP).
- On observe que les temps de ressuyage sont assez faibles : avec des retours à débits de temps sec très rapides après l'épisode pluvieux.

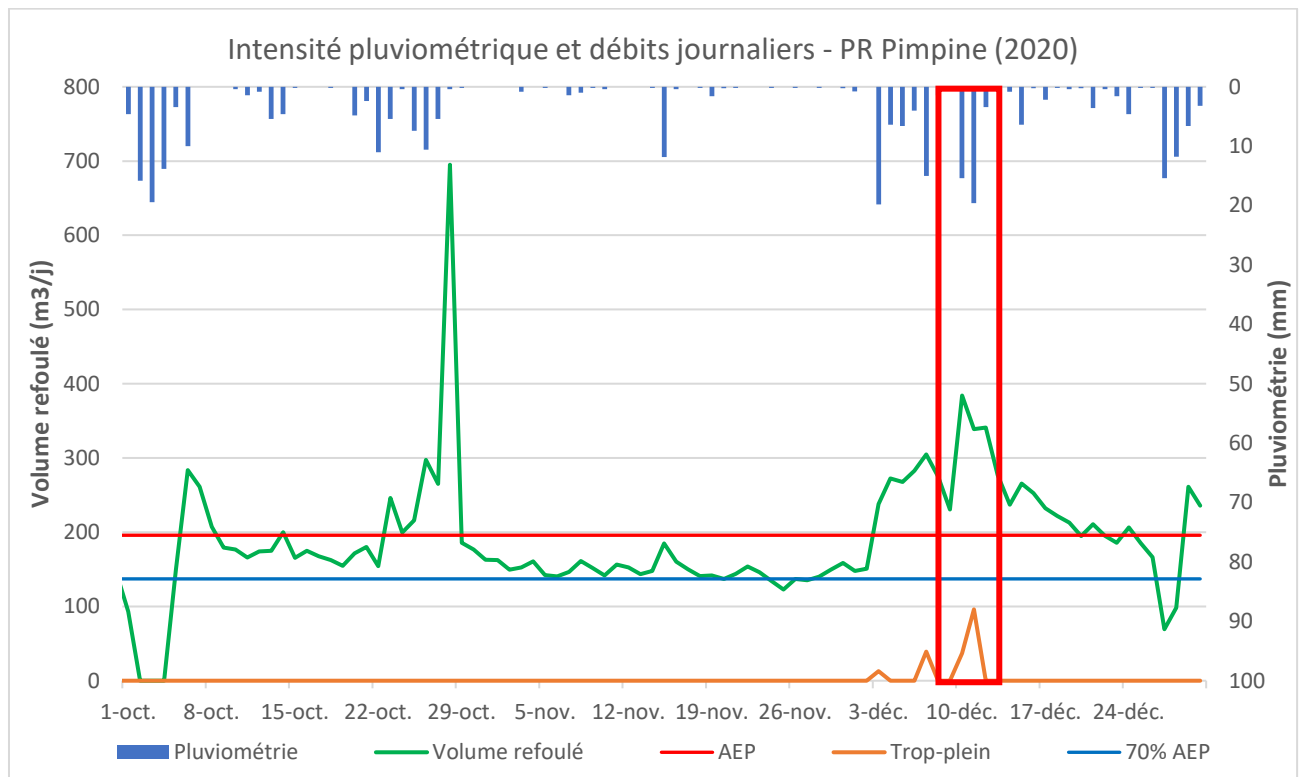
Poste de refoulement Pimpine

- En temps sec, le débit journalier est environ de 120 m³/j, exactement comme l'estimation du débit sanitaire. Ainsi, il apparaît clairement que ce bassin de collecte ne subit pas d'intrusion significative d'eaux claires parasites permanentes.

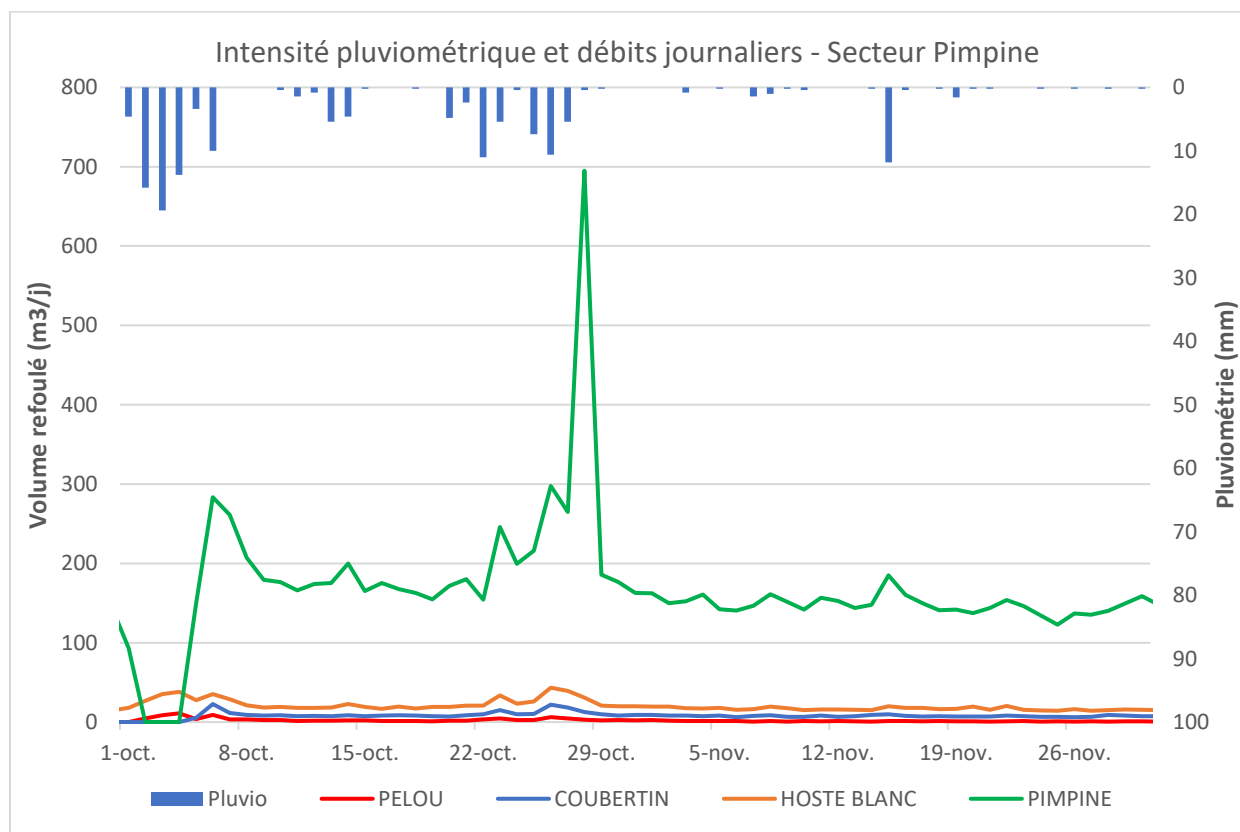
On constate clairement que les volumes journaliers refoulés par les postes Coubertin, Pelou et Hoste Blanc sont bien trop faibles pour expliquer les intrusions constatées en aval sur le poste Pimpine. Par conséquent, il est évident que ces apports d'eaux claires parasites d'origine météoriques sont situés majoritairement sur le bassin de collecte du poste de refoulement Pimpine.

Le bassin de collecte étant très étendu, il ne nous apparaît pas cohérent de l'investiguer dans son ensemble. Nous préconisons de sectoriser les apports identifiés par la mise en place d'un diagnostic permanent, point que nous aborderons par la suite.

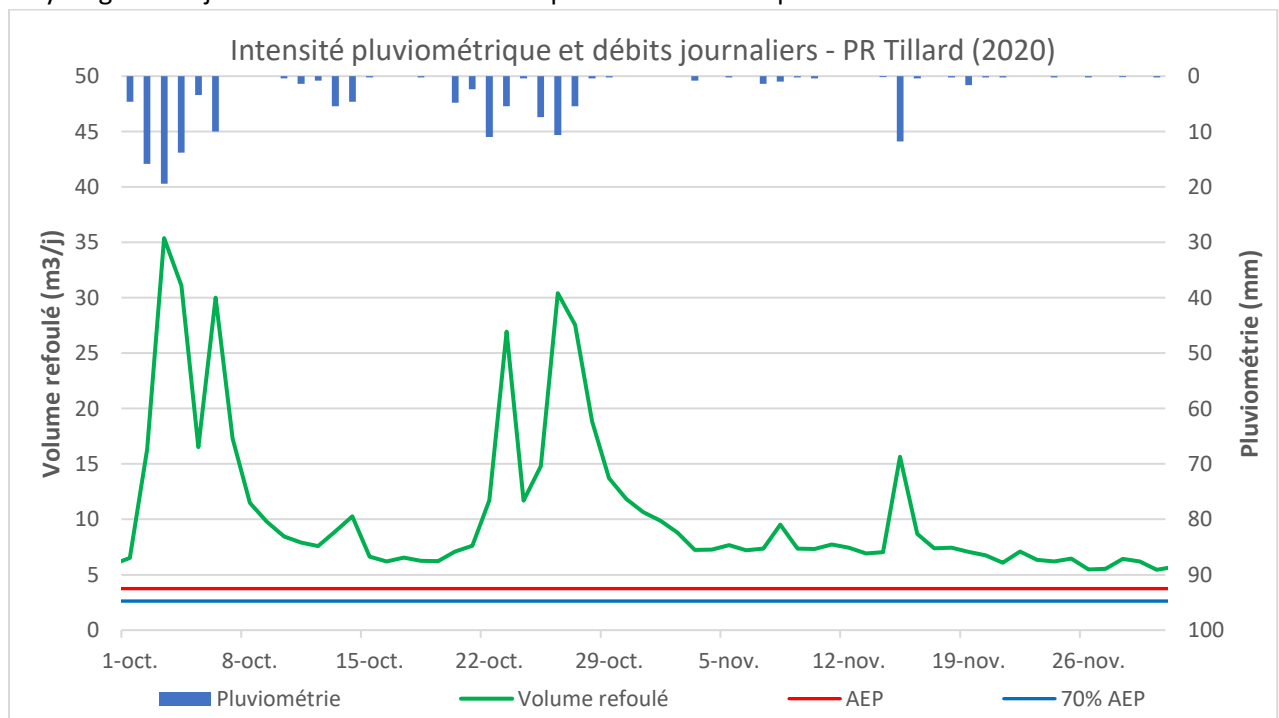
Poste de refoulement Tillard

- En temps sec, le débit journalier s'élève à 5 m³/j, tout comme l'estimation du débit sanitaire. Ainsi, il apparaît clairement que ce bassin de collecte ne subit pas d'intrusion significative d'eaux claires parasites permanentes.
- En temps de pluie, la pluie de référence étant la pluie du 3 octobre, le secteur réagit moyennement, avec un débit journalier qui dépasse 35 m³/j (soit environ 30 m³/j d'apport EP).
- On observe que les temps de ressuyage sont assez faibles : avec des retours à débits de temps sec très rapides après l'épisode pluvieux.
- Dans l'ancien SDA réalisé par Altereo, ce bassin de collecte avait été ciblé comme vulnérable face aux événements pluvieux et avait fait l'objet de tests à la fumée :

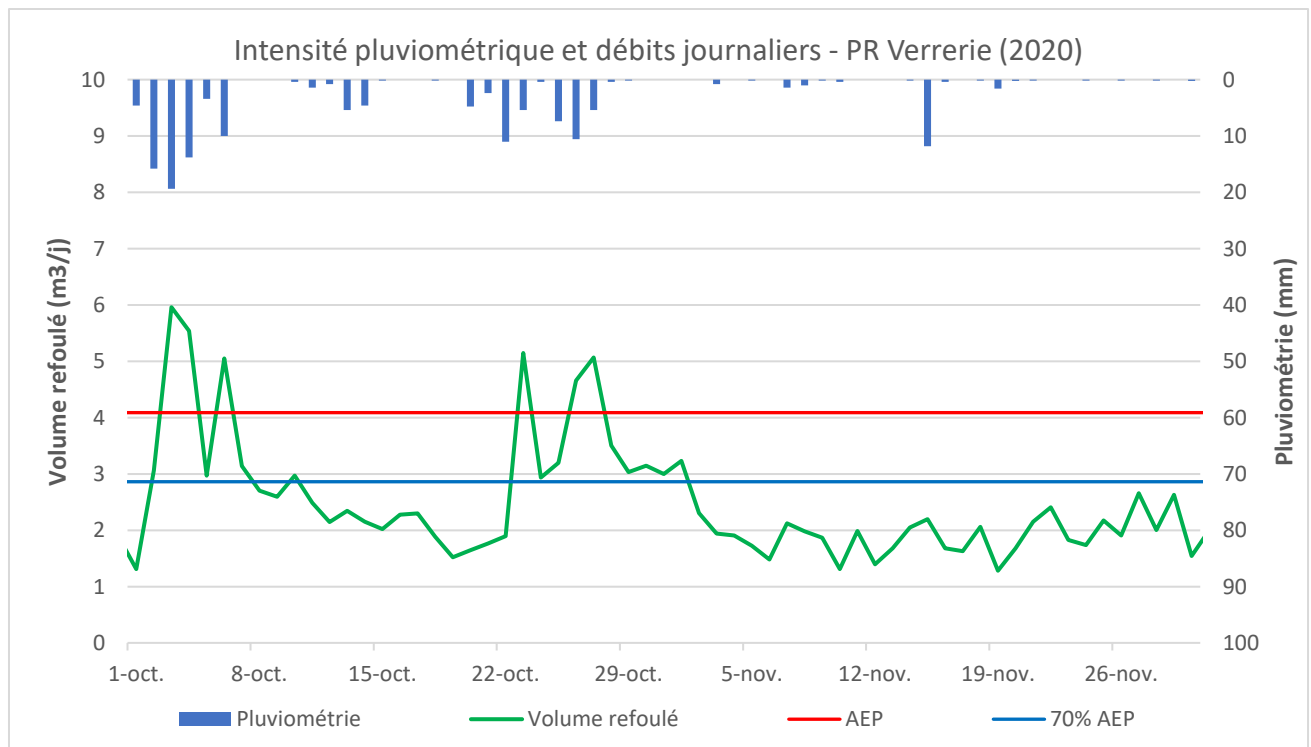
Poste de refoulement Verrerie

- En temps sec, le débit journalier est de l'ordre de 2 m³/j, le débit sanitaire également, ce qui traduit un apport négligeable d'eaux claires parasites permanentes sur ce bassin de collecte.
- En temps de pluie, la pluie de référence étant la pluie du 3 octobre, le secteur réagit faiblement, avec un débit journalier proche des 6 m³/j (soit environ 4 m³/j d'apport EP).
- On observe que les temps de ressuyage sont assez faibles : avec des retours à débits de temps sec très rapides après l'épisode pluvieux.
- Ce bassin de collecte avait été testé à la fumée lors de la réalisation de l'ancien SDA, mais aucune fuite n'avait été détectée.

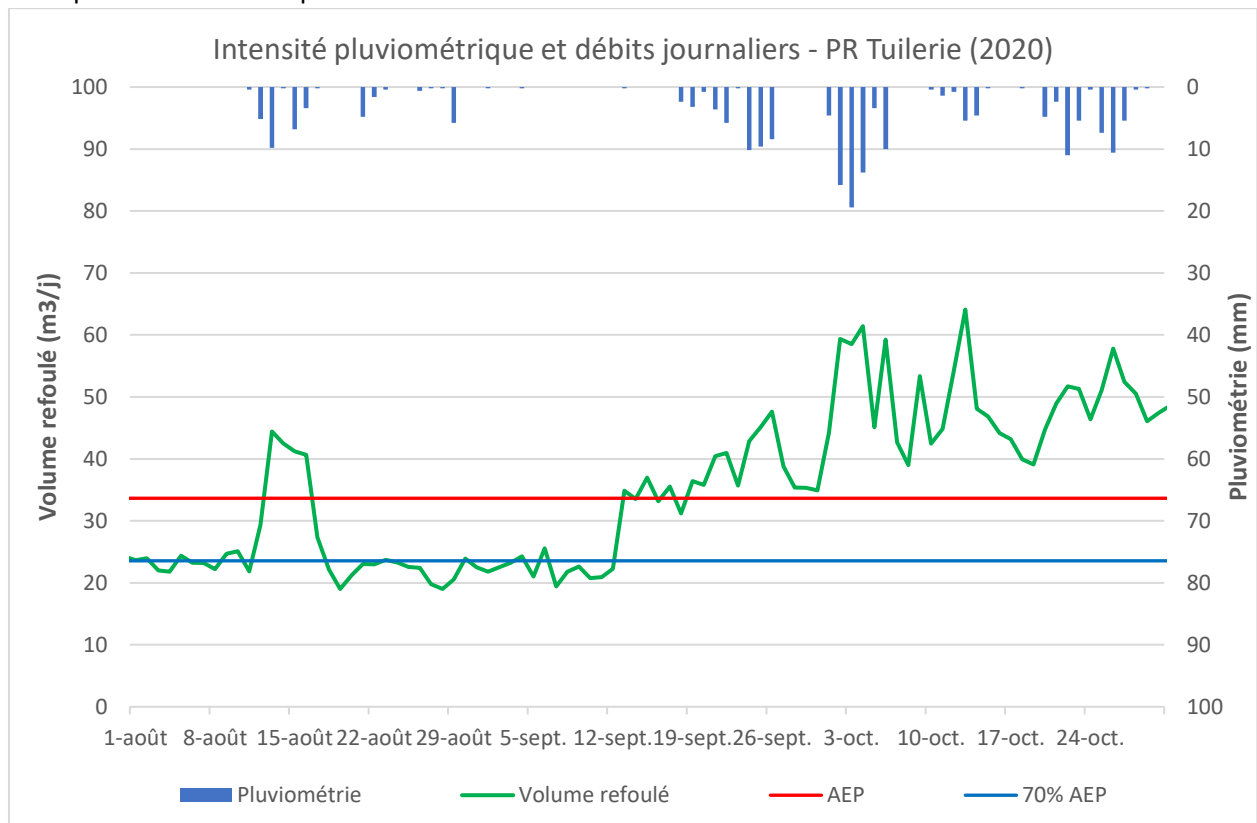
Poste de refoulement Tuilerie

- En temps sec, le débit journalier varie entre 25 et 35 m³/j, ce qui est sûrement causé par les bouchages récurrents des pompes relevés par l'exploitant. Quant au débit sanitaire, il est du même ordre de grandeur, à savoir 25-30 m³/j, ce qui traduit l'absence d'apport significatif d'eaux claires parasites sur ce bassin de collecte.

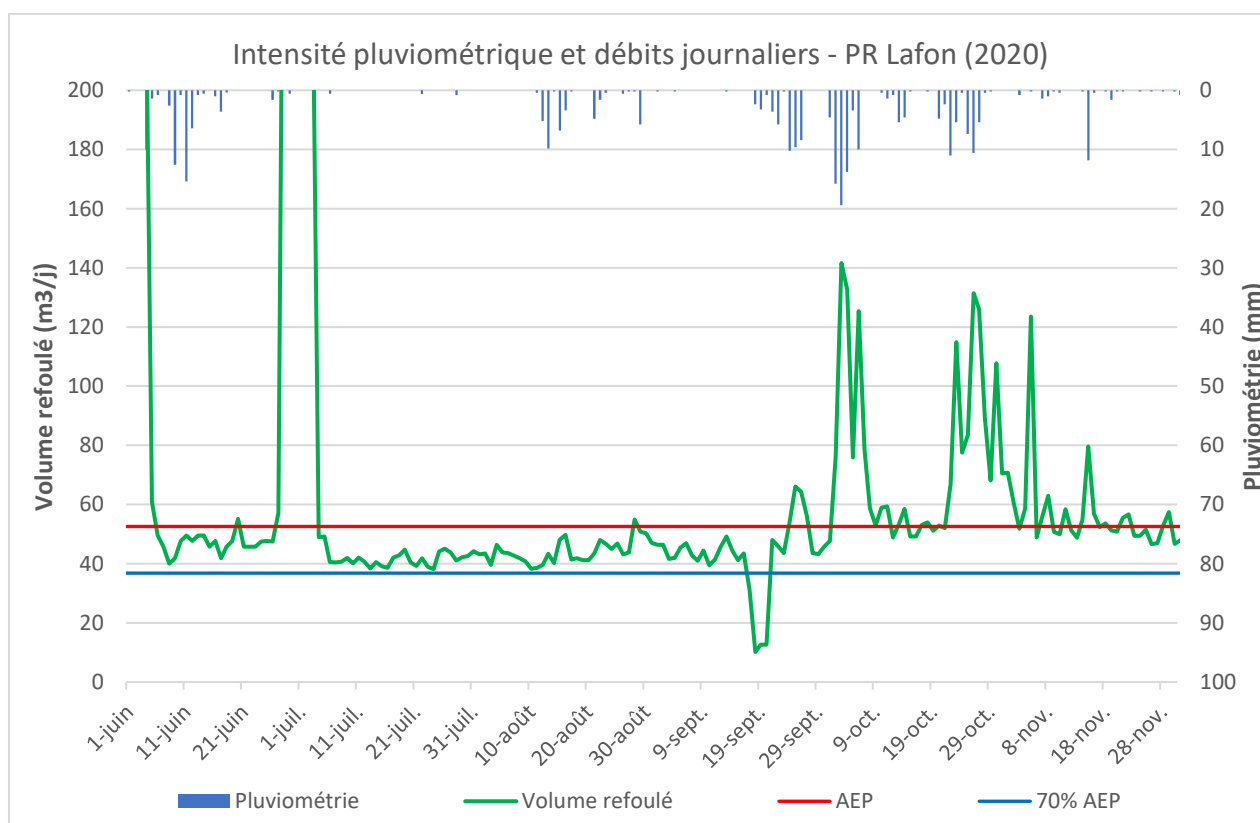
Poste de refoulement Lafon

- En temps sec, le débit journalier avoisine 45 m³/j, ce qui est équivalent au débit sanitaire. Ainsi, il apparaît clairement que ce secteur ne subit pas d'intrusion significative d'eaux claires parasites permanentes.

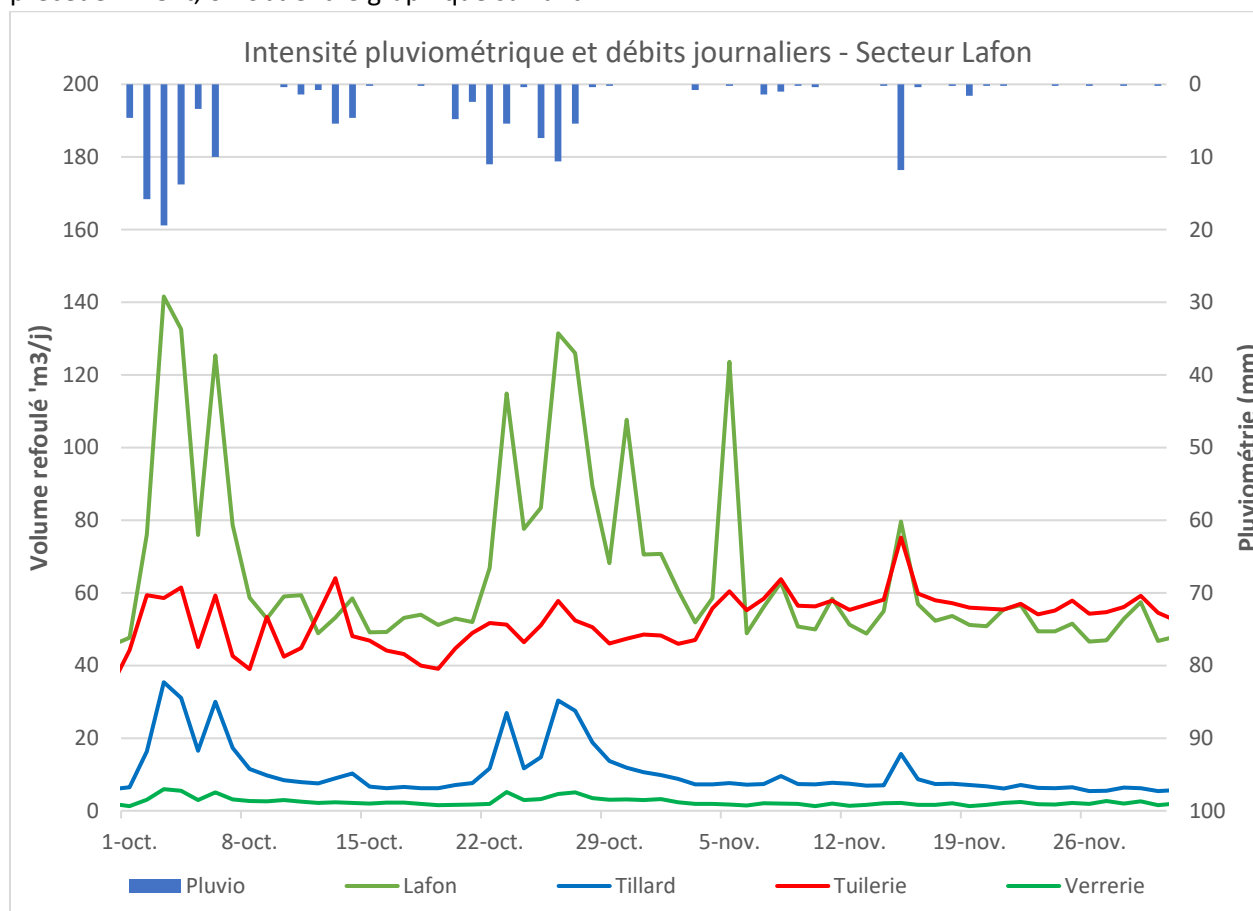
Comme illustré sur le graphique précédent, le poste de refoulement Verrerie récupère un volume d'effluents trop faible d'ECM pour avoir une incidence sur les postes en aval.

Le poste de refoulement Tillard récupère des volumes faibles en temps sec mais réagit fortement aux épisodes pluvieux. De plus, ces réactions sont en phase avec le fonctionnement des deux postes en aval (Lafon et Tuilerie), ce qui implique que le poste Tillard est en partie responsable de ces apports.

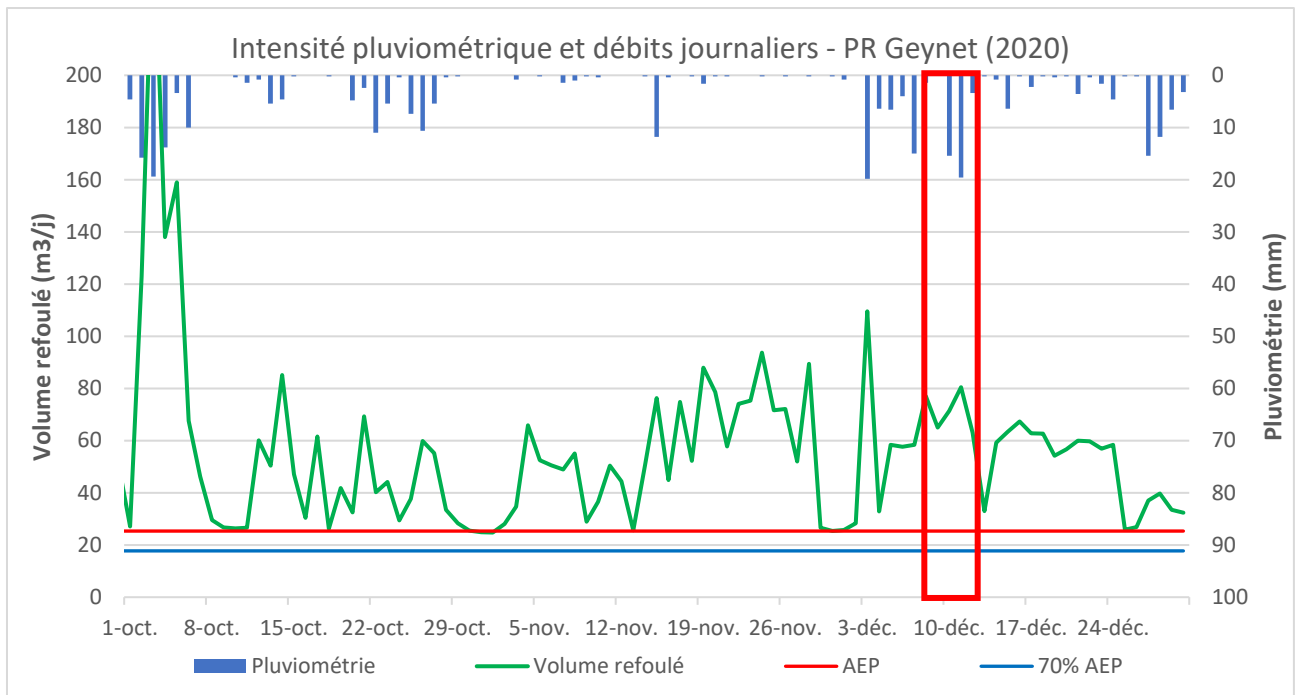
Poste de refoulement Geynet

- On remarque la présence d'un pic qui traduit un dysfonctionnement de la métrologie début octobre.
- En temps sec, le débit journalier est de l'ordre de 20 m³/j, ce qui correspond également au débit sanitaire. Ainsi, il apparaît clairement que les intrusions d'eaux claires permanentes sont minimales sur ce bassin de collecte.

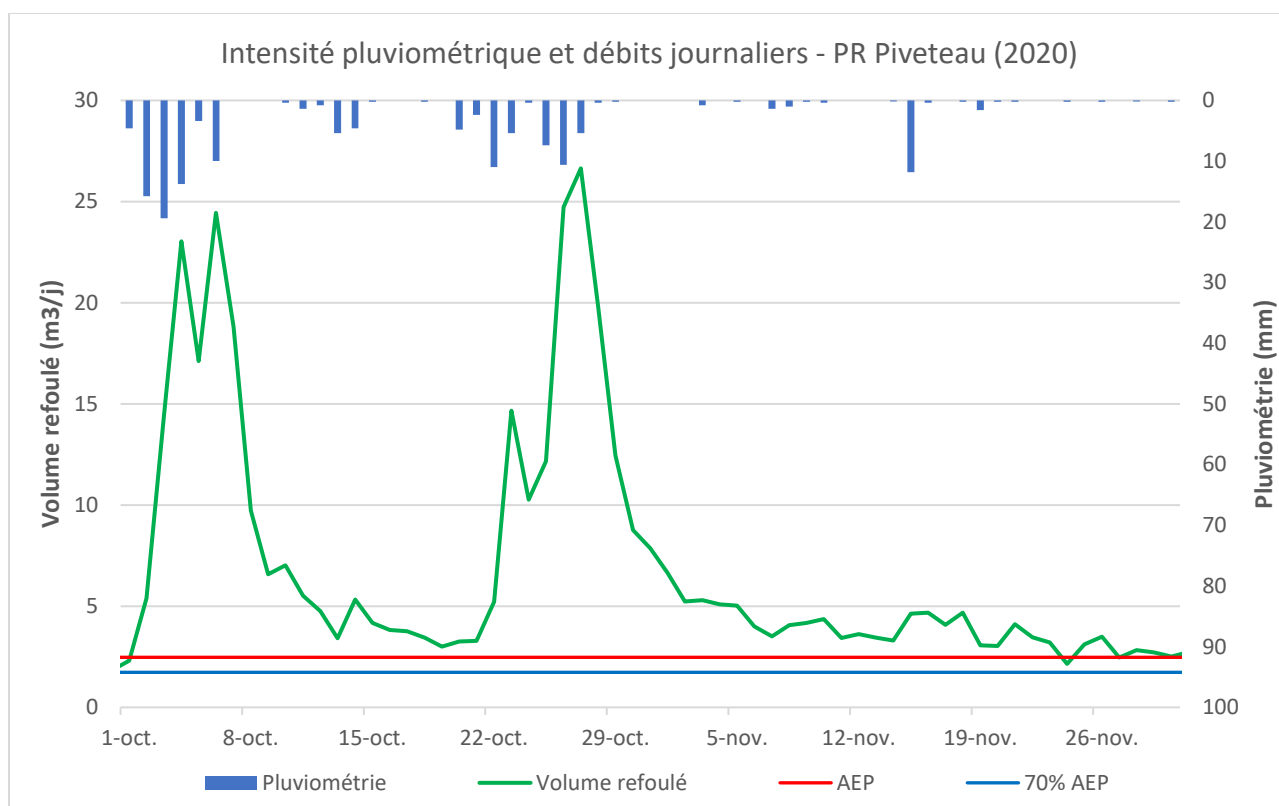
Poste de refoulement Piveteau

- En temps sec, le débit journalier est aux alentours des 3 m3/j, ce qui est équivalent au débit sanitaire. Ainsi, il apparaît clairement que ce secteur est exposé à des intrusions insignifiantes d'eaux claires parasites permanentes.
- En temps de pluie, la pluie de référence étant la pluie du 3 octobre, le secteur est moyennement réactif, avec un débit journalier d'environ 25 m3/j lors des épisodes pluvieux les plus intenses (soit environ 20 m3/j d'apport EP).
- On observe que les temps de ressuyage sont relativement faibles : avec des retours à débits de temps sec légèrement plus longs après l'épisode pluvieux par rapport aux autres secteurs.

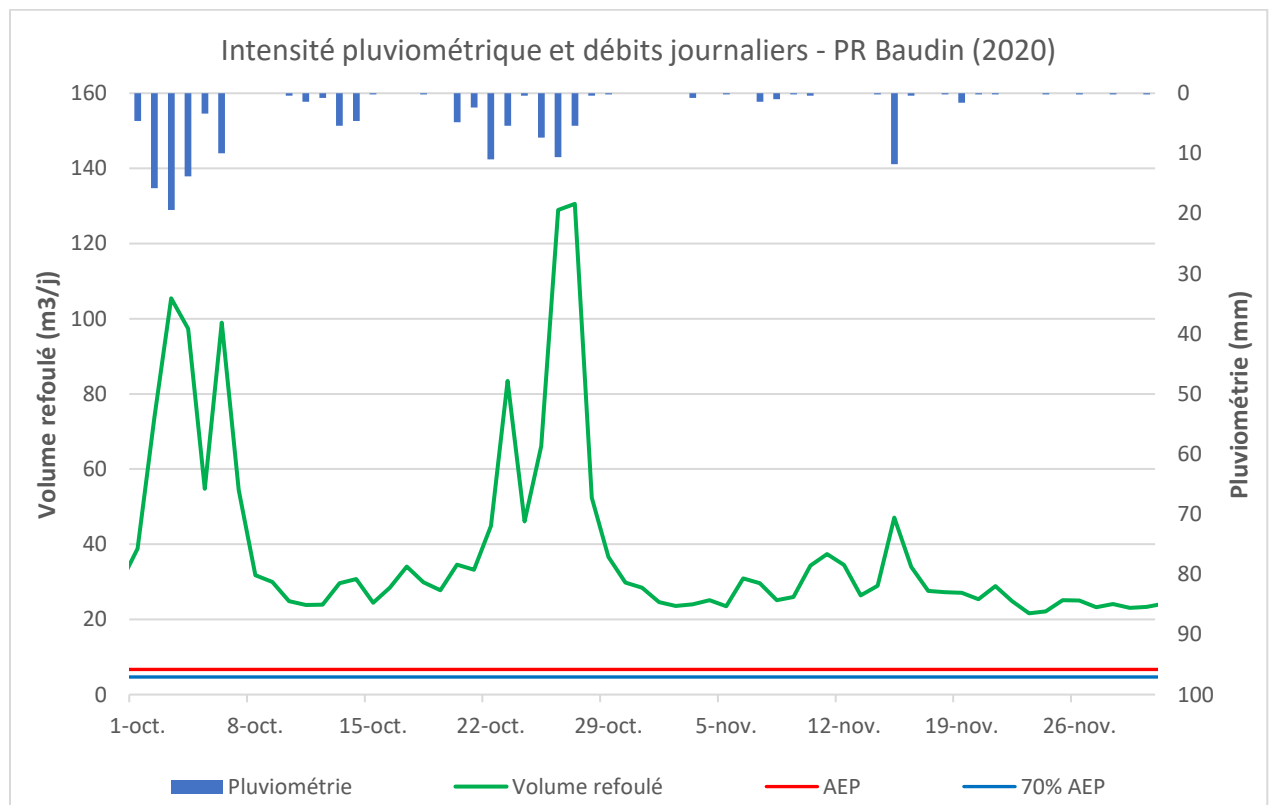
Poste de refoulement Baudin

- En temps sec, le débit journalier est de l'ordre de 20 m³/j, alors que le débit sanitaire est 3 fois moindre, de l'ordre de 6 m³/j. Plusieurs explications sont envisageables :
 - Des fortes entrées d'eaux claires parasites sont présentes sur ce bassin de collecte
 - Le débit des pompes en 2020 était bien inférieur à celui observé lors du tarage en 2021
- En temps de pluie, la pluie de référence étant la pluie du 3 octobre, le secteur est très réactif, avec un débit journalier capable d'atteindre 100 m³/j lors des épisodes pluvieux significatifs (soit environ 80 m³/j d'apport EP).
- On observe que les temps de ressuyage sont assez faibles : avec des retours à débits de temps sec très rapides après l'épisode pluvieux.

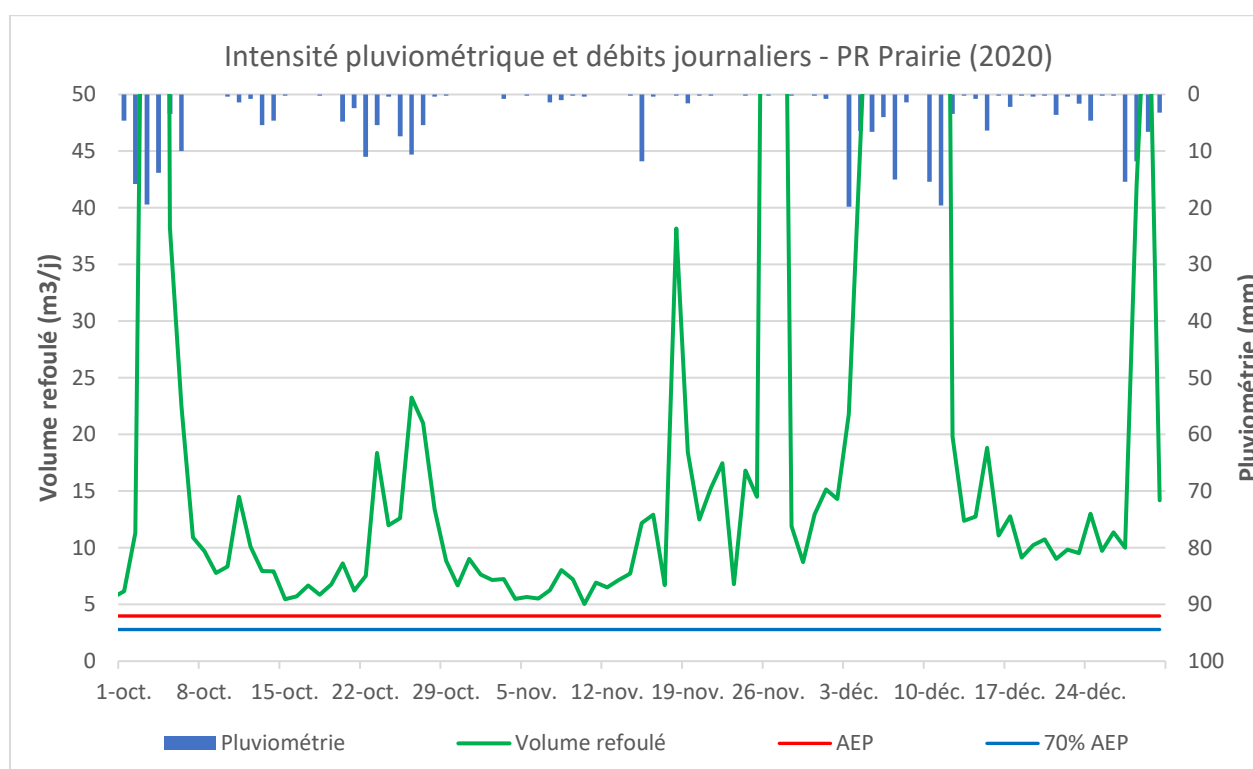
Poste de refoulement Prairie

- On constate que de nombreux dysfonctionnements ont pu être observés au cours de l'année. Ceci est principalement dû au bouchage récurrent des pompes lié à la présence de lingettes dans la bêche du poste, comme l'a souligné l'exploitant.
- En temps sec, le débit journalier est de l'ordre de 5 m³/j, tout comme le débit sanitaire, ce qui implique l'absence d'apport d'eaux claires parasites permanentes.
- En temps de pluie, la métrologie du site n'ayant pas fonctionné correctement lors de la pluie de référence du 3 octobre, ni lors de la pluie du 11 décembre, la pluie du 15 novembre

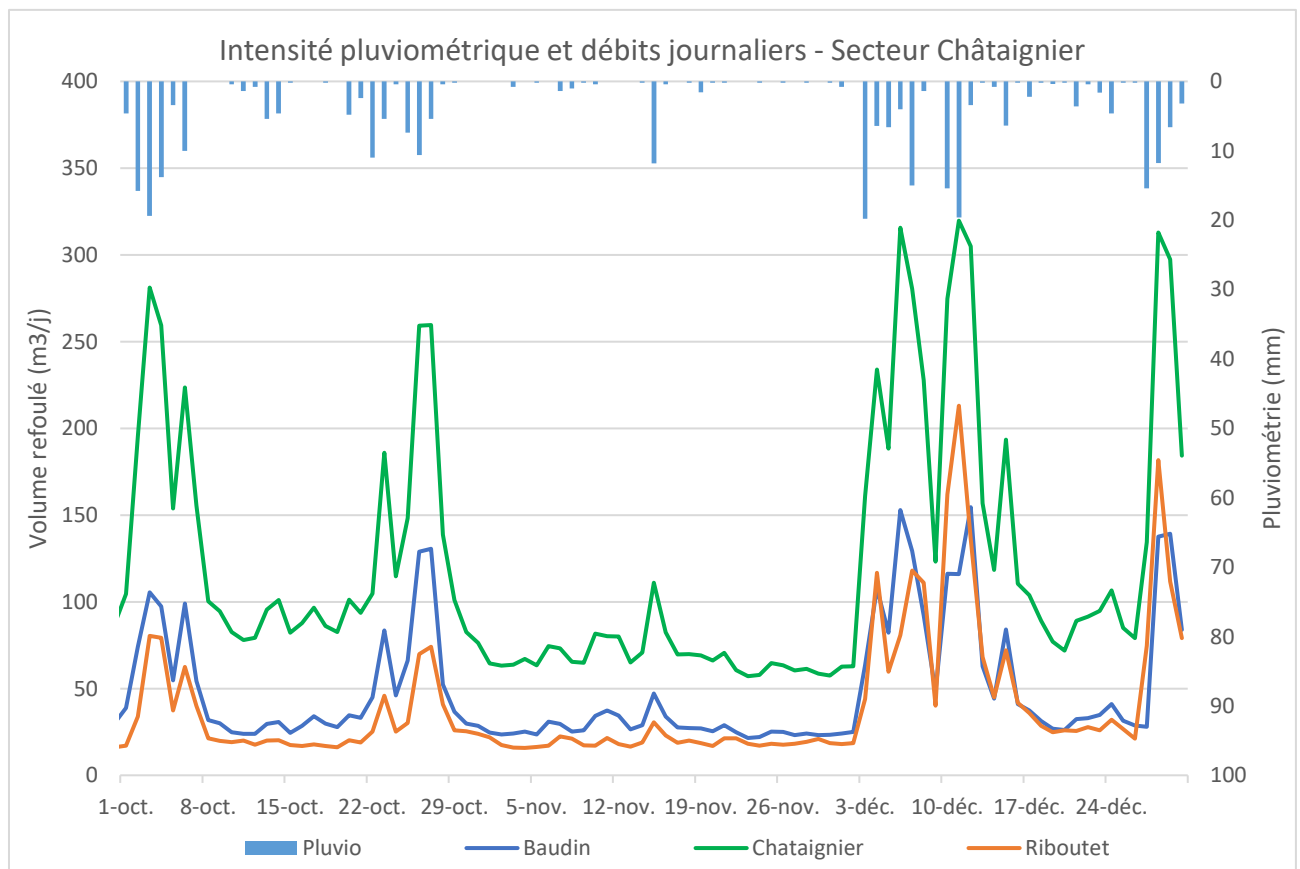
Synthèse secteur

Comme illustré sur le graphique précédent, ces 3 postes sont particulièrement sensibles aux eaux pluviales. Le poste de refoulement Baudin, le plus en amont, apparaît être la cause principale de ces intrusions et les refoule au poste Riboutet qui à son tour les envoie vers le poste Châtaignier.

Néanmoins, il semble que le bassin de collecte du poste de refoulement Châtaignier soit lui aussi une source d'entrée d'eaux météoriques.

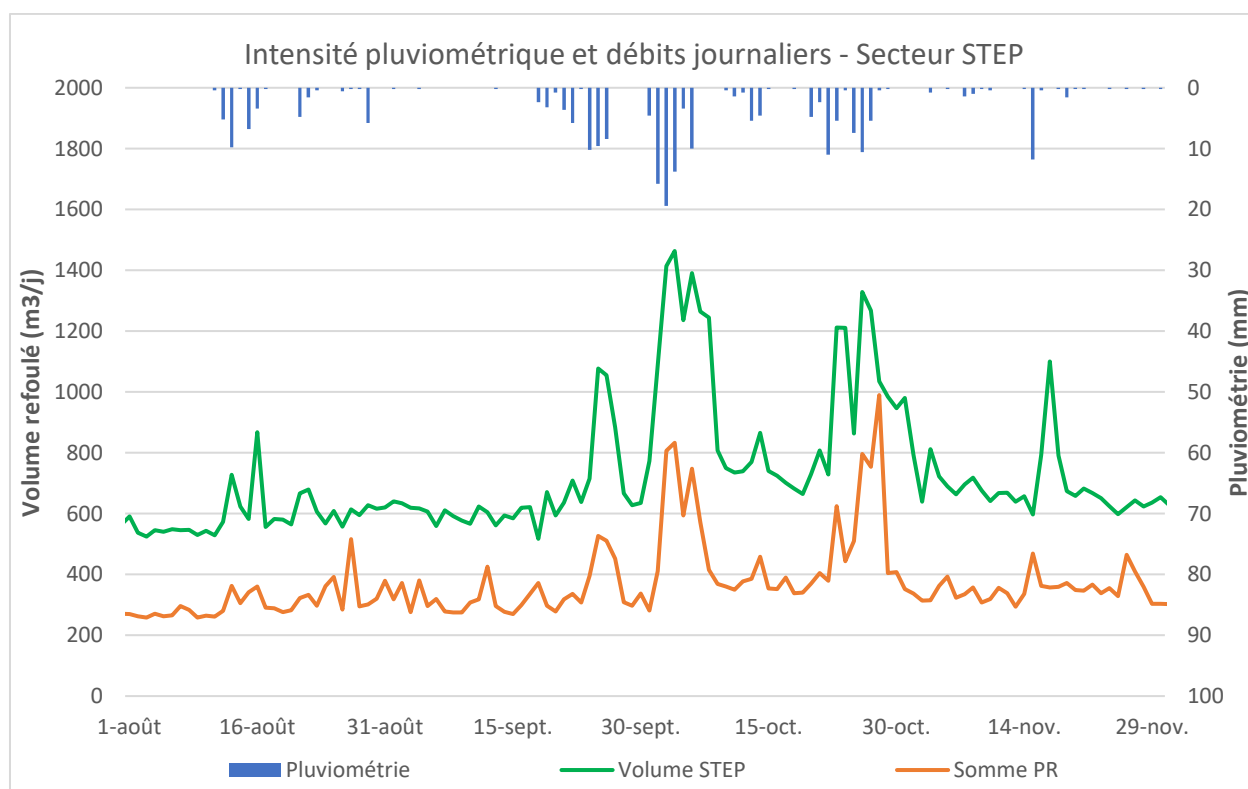
- En temps sec, le volume journalier correspondant à la somme des postes de refoulement vaut plus ou moins la moitié du volume comptabilisé par le débitmètre en entrée de STEP. Ceci implique que le bassin de collecte de la station (en bleu) apporte autant d'eaux usées que le reste du réseau.

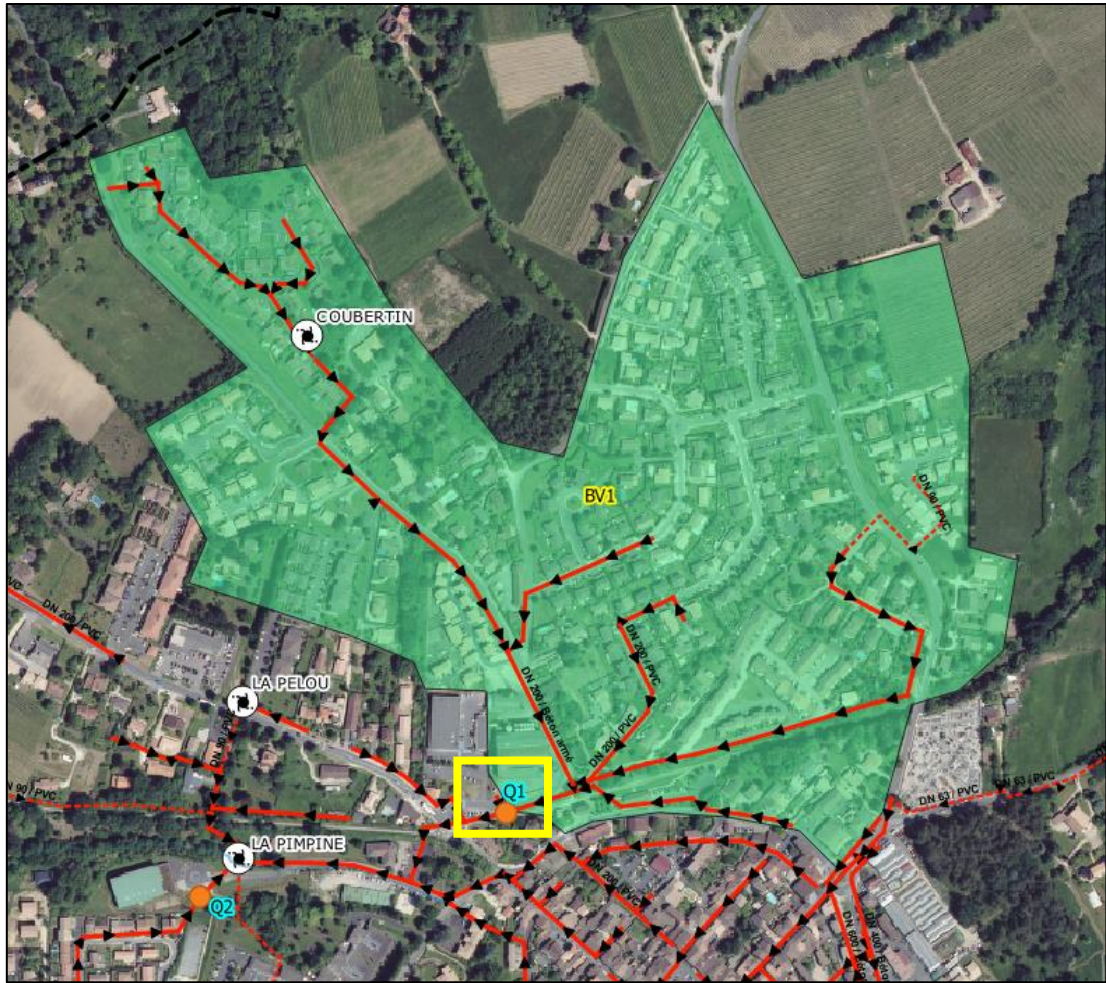
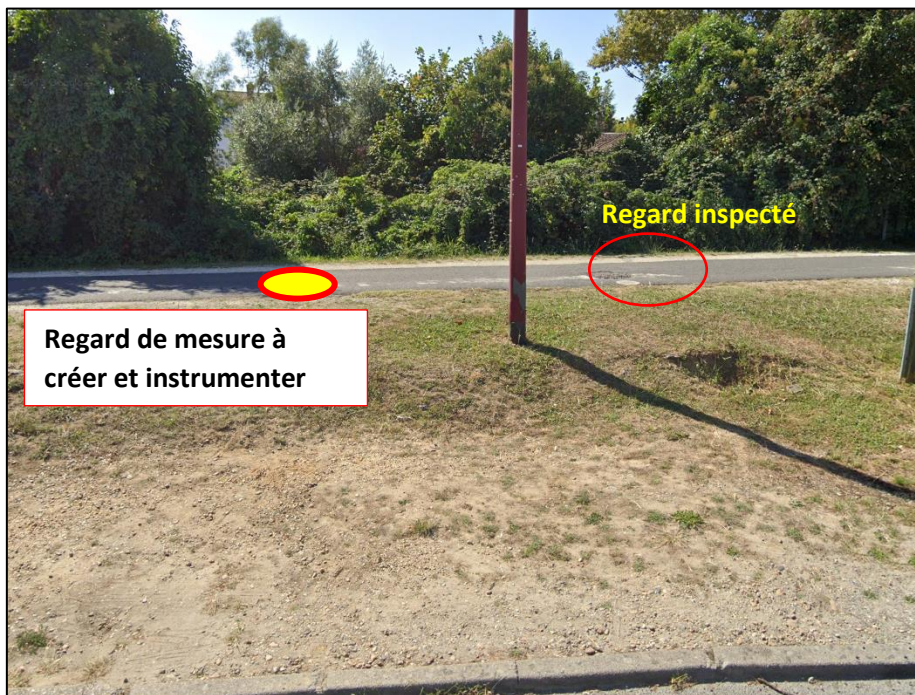
Lors de notre visite de terrain du 27/05/2021, le regard en aval immédiat du regard à créer a été ouvert. La profondeur du réseau au fil d'eau est de 2,9 m environ.

On peut y voir une arrivée latérale pouvant gêner la mesure, d'où la création d'un nouveau regard. La hauteur mesurée était de 5 cm pour une vitesse de 0,7 m/s, soit un débit d'environ 15 m³/h.

- D'un regard sur la piste cyclable, afin de ne pas avoir d'arrivée d'EU au niveau des sondes ;
- D'un couple de sonde hauteur US ou radar et vitesse Doppler ;
- D'un enregistreur et transmetteur autonome (type Sofrel LT).

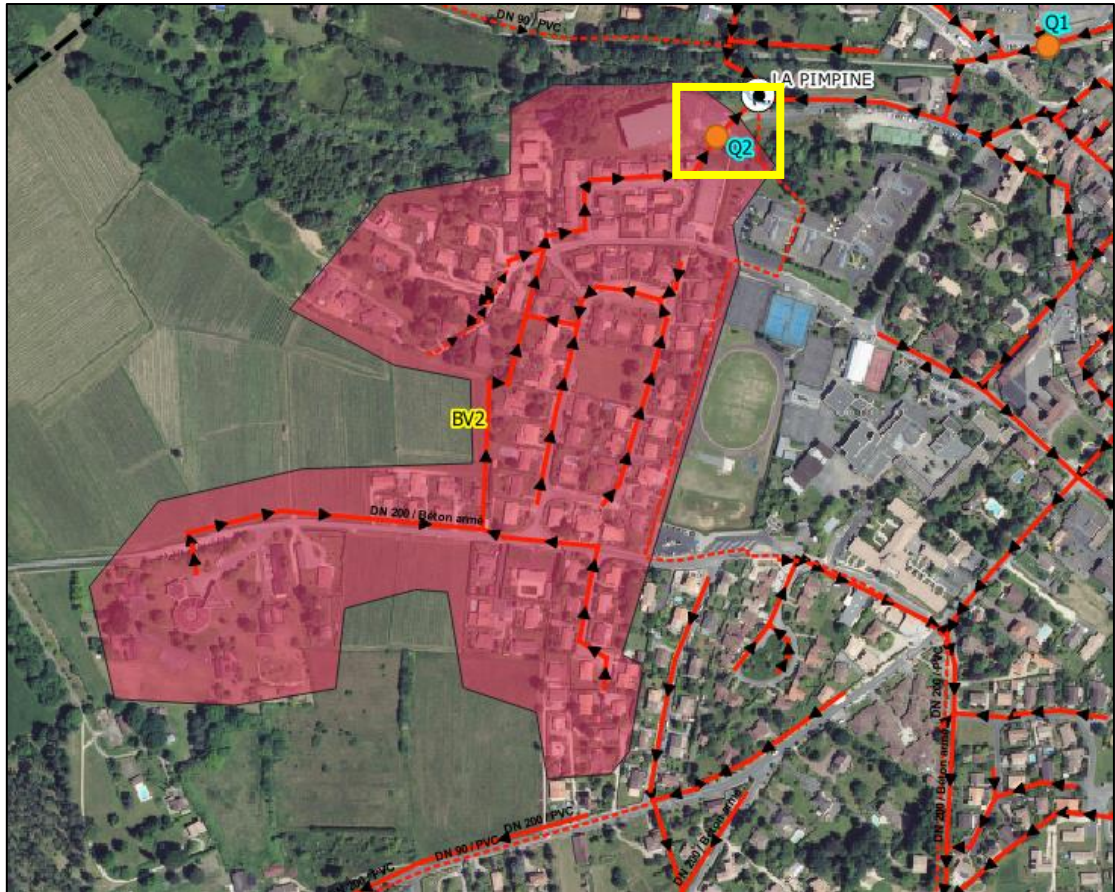
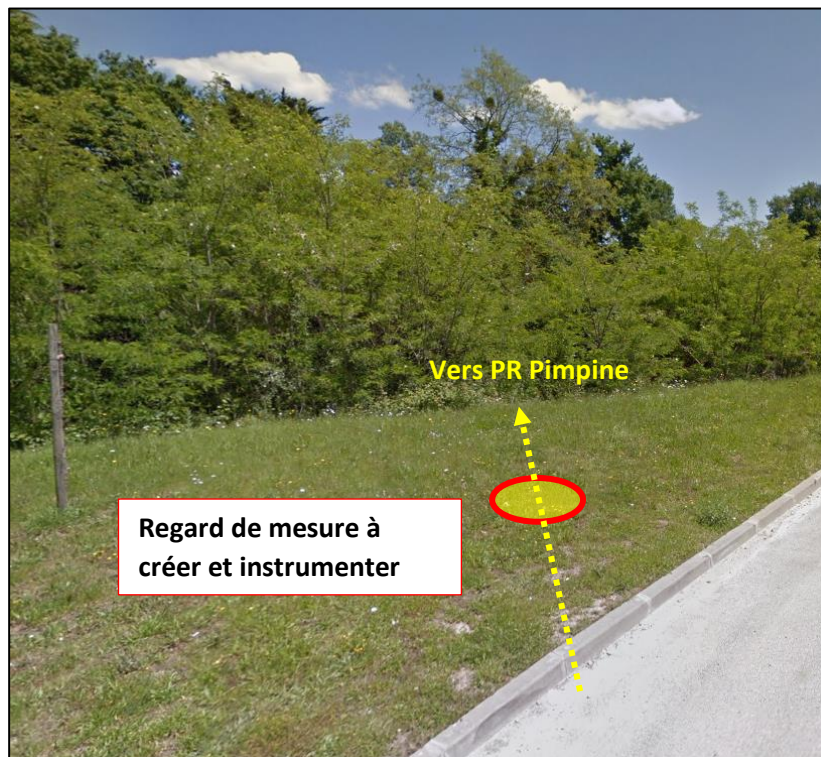
Salle Omnisports Ulli Senger

Lors de la visite de terrain du 27/05/2021, on pouvait voir dans le regard le plus accessible en amont (environ 100m en amont), un débit d'environ 8 m³/h.

Le point de mesure au niveau de la salle omnisports, chemin de la douve, comprendrait la réalisation :

- D'un regard de mesure sur les places de parking (le regard existant est un regard EP). Le réseau sera à repérer préalablement à l'aide d'une inspection complémentaire non destructive ;
- D'un couple de sonde hauteur vitesse, le type de sonde étant à confirmer en fonction des caractéristiques du réseau (influence aval, hauteur d'eau minimale, ...). En premier abord, vu la pente du réseau en ce point et donc une vitesse d'écoulement élevée, il peut être envisagé d'installer une sonde de hauteur et de vitesse de surface (émergés). A ce stade, il est chiffré un couple de sonde US ou radar et une sonde de vitesse doppler immergée ;
- Du raccordement des sondes en tranchée et encorbellement jusqu'au PR Pimpine voisin.
