Révision du schéma directeur d'assainissement de la commune de Créon (33)

Révision du Schéma Directeur d'Assainissement de la commune de Créon (33)

Mémoire présenté pour l'obtention du diplôme d'Ingénieur de l'ENGEES

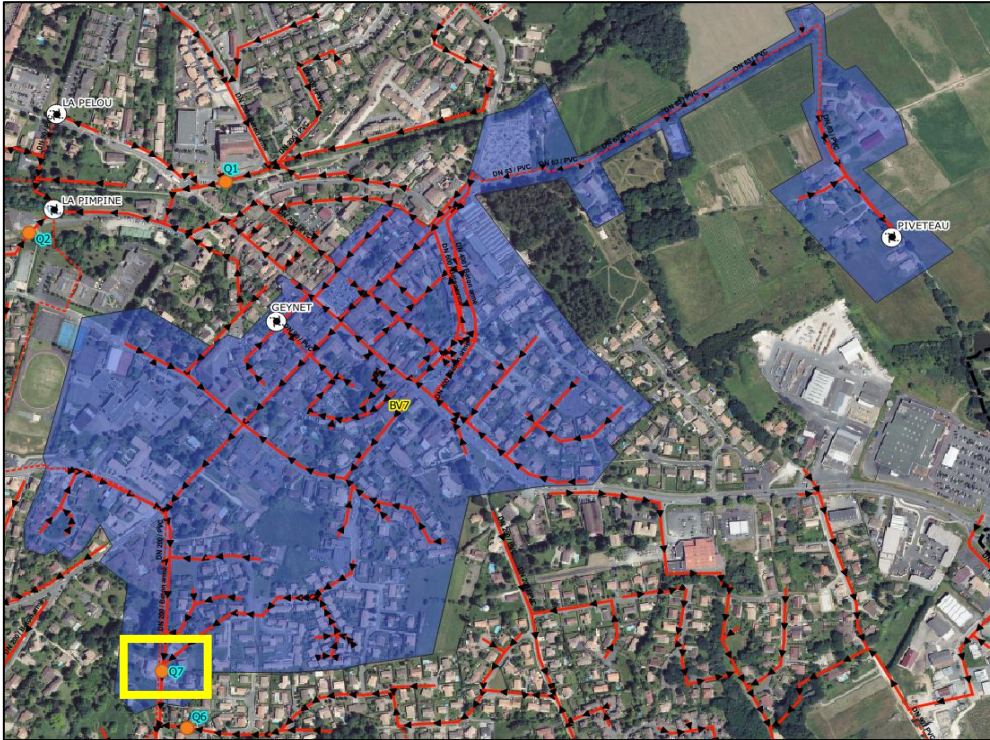
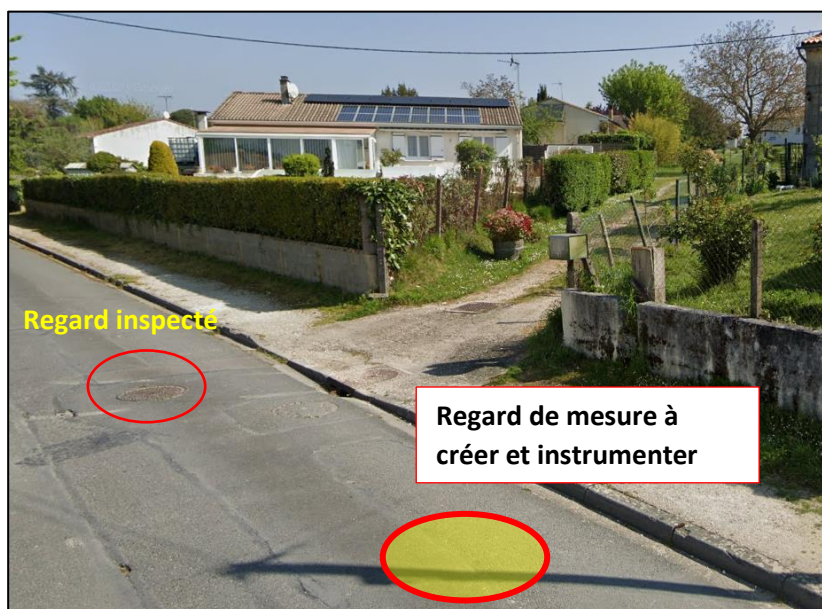
Rue Montuard

Lors de notre visite de terrain du 27/05/2021, le regard en face du n°8 rue Montuard a été ouvert. La profondeur du réseau au fil d'eau est de 1,6 m environ.

On peut y voir une arrivée latérale obstruée. La hauteur mesurée était de 6 cm pour une vitesse de 0,6 m/s, soit un débit d'environ 17 m³/h.

Le point de mesure au niveau de la rue Montuard (au n°8), comprendrait la réalisation :

- D'un regard à créer légèrement en aval du regard inspecté ;
- D'un couple de sonde hauteur US ou radar et vitesse Doppler ;
- D'un enregistreur et transmetteur autonome (type Sofrel LT).

Au regard de la vitesse de l'effluent, une mesure de vitesse de surface peut être envisagée mais une sonde de vitesse doppler immergée est à privilégier.

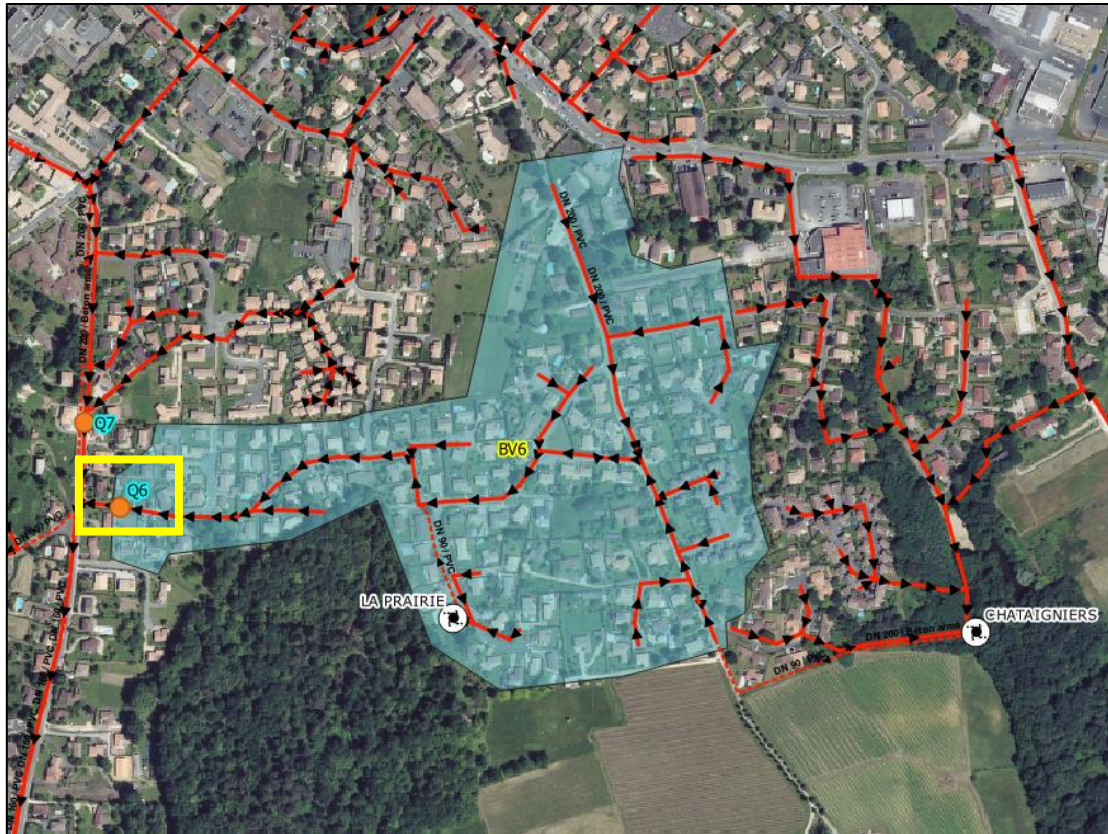
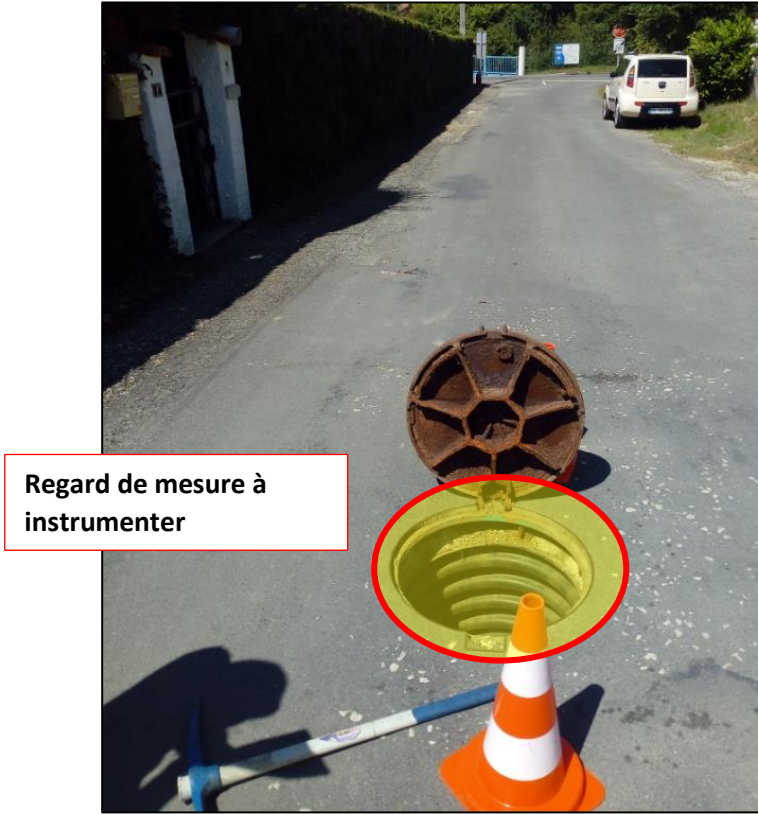
Rue Denis Papin

Lors de notre visite de terrain du 27/05/2021, le regard en face du n°1 rue Denis Papin a été ouvert. La profondeur du réseau au fil d'eau est de 0,95 m environ.

On peut y voir un regard sans arrivée et un écoulement stable. La hauteur mesurée était de 4 cm pour une vitesse de 0,6 m/s, soit un débit d'environ 10 m³/h.

Le regard ne présente pas de traces de mise en charge, une sonde de mesure de hauteur US ou radar peut alors être envisagée en prenant bien en compte la faible profondeur du réseau par rapport à la bande morte de mesure et l'aspect annelé du regard.

Le point de mesure au niveau de la rue Denis Papin (au n°1), comprendrait la réalisation :

- D'un couple de sonde hauteur US ou radar et vitesse Doppler ;
- D'un enregistreur et transmetteur autonome (type Sofrel LT).
- Une option d'installation de type LT-Radar avec loi de conversion peut être envisagée sur ce point, l'écoulement semblant uniforme et le regard n'ayant pas de trace de mise en charge. La précision sera moindre mais acceptable et une campagne temporaire sera nécessaire afin de définir cette loi empirique.

Au regard de la vitesse de l'effluent, la sonde de vitesse doppler immergée est à privilégier.

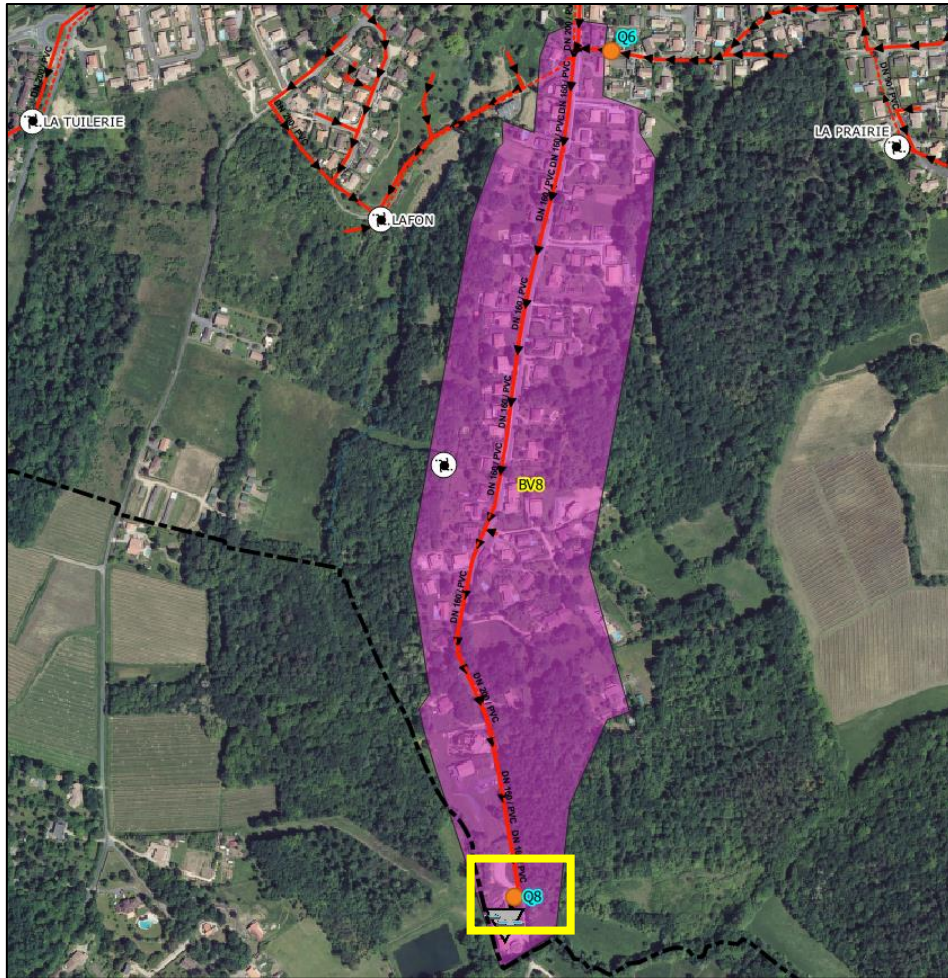
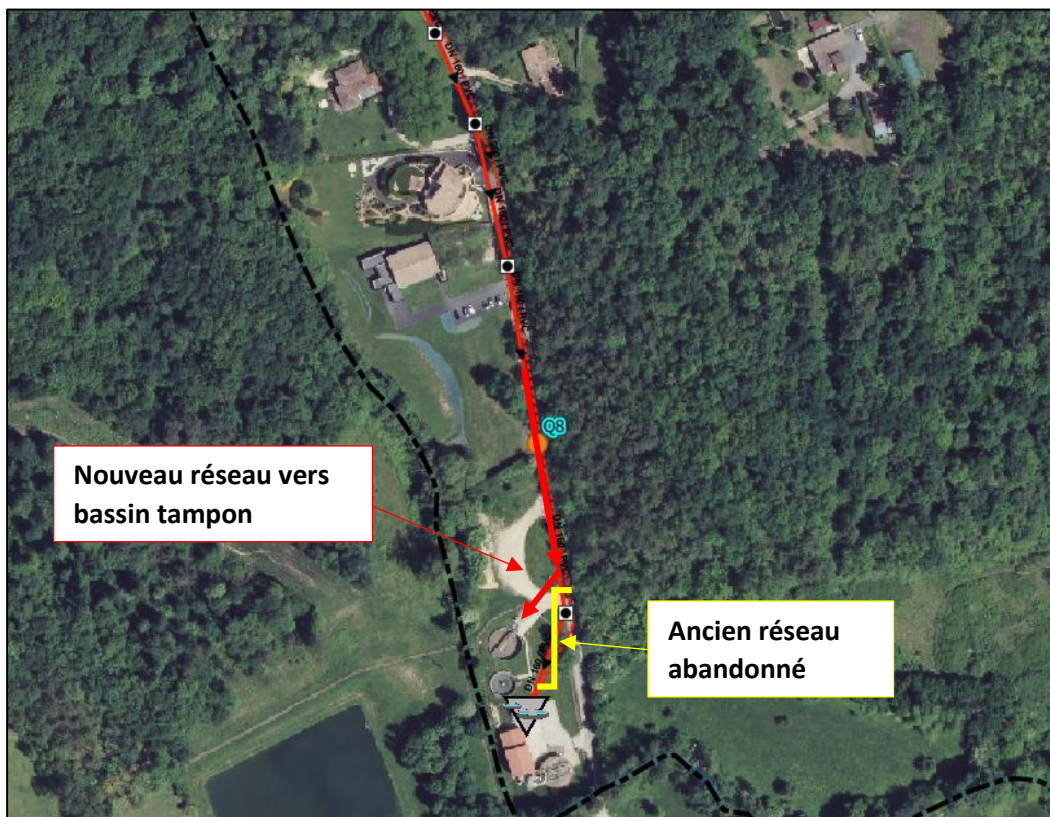
Rue Montuard - STEP

Le regard récupère tous les effluents de Créon, sauf ceux du PR Pimpine, refoulant directement sur la STEP.

Le point de mesure au niveau de la rue Montuard, légèrement en amont de la station de traitement, comprendrait la réalisation :

Au regard du débit à mesurer, un couple sonde de hauteur US et sonde de vitesse doppler immergée est privilégié à ce stade.
