Diagnostic approfondi du génie civil du réservoir sur tour de Bois Bourgeot

SIAEP de DECIZE / SAINT LEGER DE VIGNES / CHAMPVERT (58, FRANCE)

Mémoire présenté pour l'obtention du diplôme d'ingénieur de l'ENGEES, spécialisation
exploitation et travaux

Stage réalisé du 11 janvier au 9 juillet 2021 à Altereo

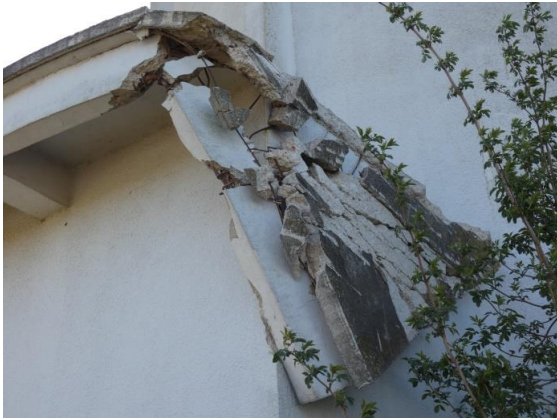
Effondrement de l'auvent (Efect_1)

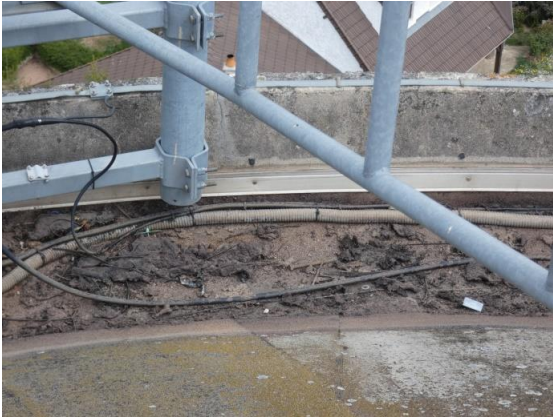
Usure du revêtement d'étanchéité de la coupole (DECext_1)

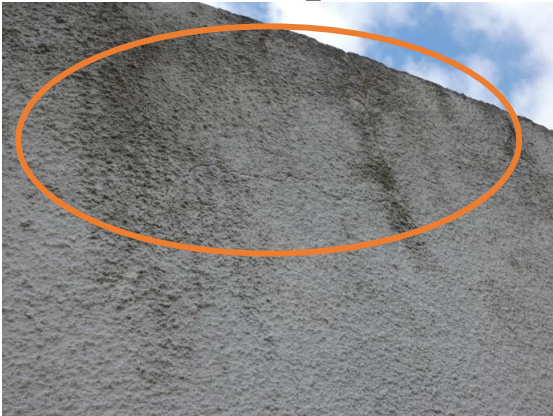
Faiçonnage de l'enduit de l'acrotère (Fext_5) – voile nord

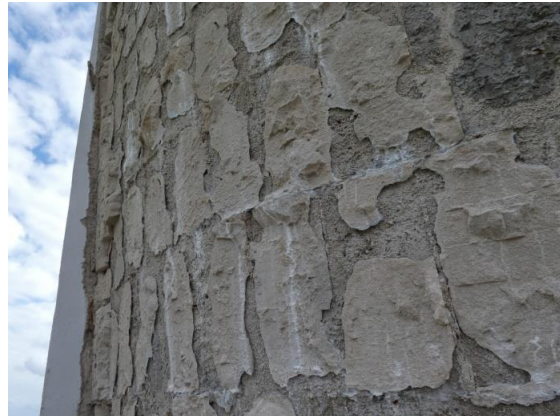
Décollement de l'isolation thermique (DECext_2) – voile nord-ouest

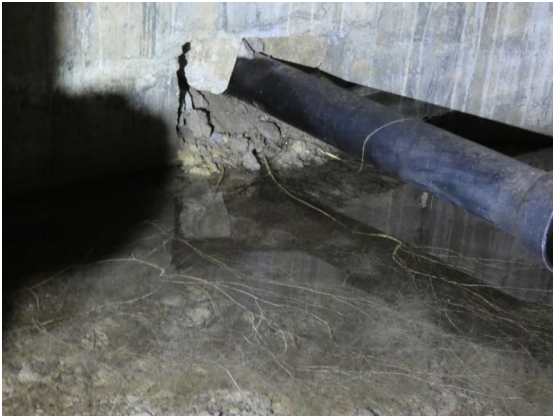
Présence d'eau et de racines (DESint_1 et DESint_2) – galerie technique

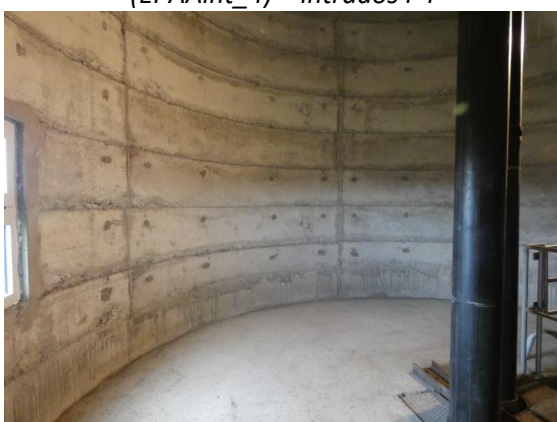
Nids de Cailloux et reprises de bétonnage – P1

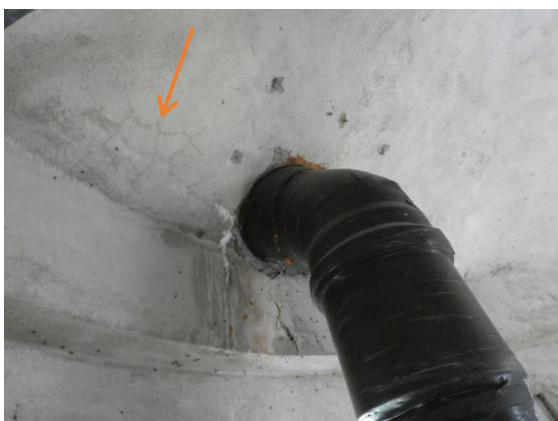
Faïençage (Fint_6) et épanchement de calcite (Fint_5) – intrados fond de cuve

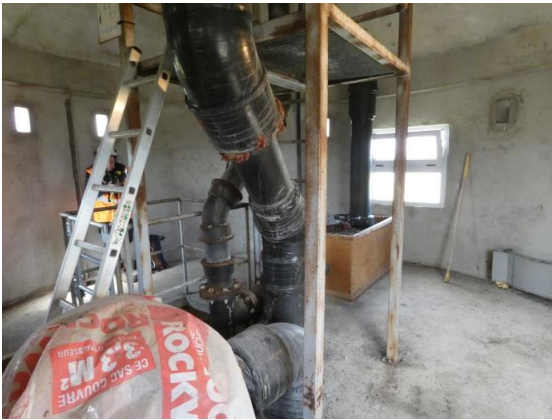
Canalisations calorifugées, état non vérifiable
