Reconstruction du quai n°2 du port de Dégrad des Cannes - Guyanne

DIPLOME D'INGENIEUR CNAM
SPECIALITE CONSTRUCTION ET AMENAGEMENT
PARCOURS STRUCTURES
(CYC66)

**RECONSTRUCTION DU QUAÏ N°2 DU PORT DE DEGARD DES
CANNES - GUYANE**

Le présent mémoire porte sur la construction du quai n°2 du port de Dégrad des Cannes en Guyane. J'y explique le projet, les intervenants concernés, les moyens humains et matériels. Je relate également les principaux faits marquants qui sont apparus tout au long du chantier jusqu'à la remise du présent dossier.

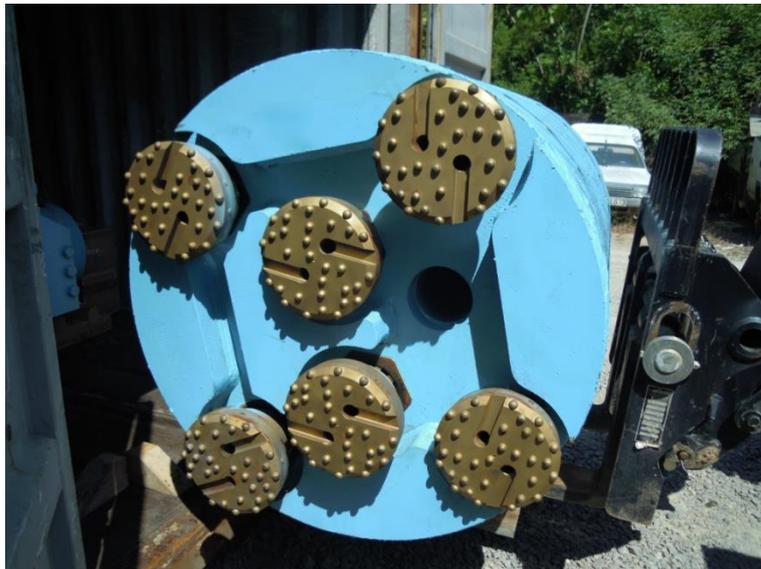
Le forage pour les racines est effectué à l'aide d'un outil spécifique appelé « cluster drill » et qui permet de forer en diamètre 1100mm les pieds de tubes sur une profondeur de 2m. Le cluster drill est constitué de 6 marteaux fond de trou de 8" de diamètre montés sur un barillet qui est mis en rotation. Les « cuttings » (débris de roche) sont remontés à la surface à l'aide d'un système « air lift » (différence de densité entre l'air et les débris de roche) et qui permet de remonter les débris générés lors du forage.

Figure 6 - Photo du barillet du cluster-drill.

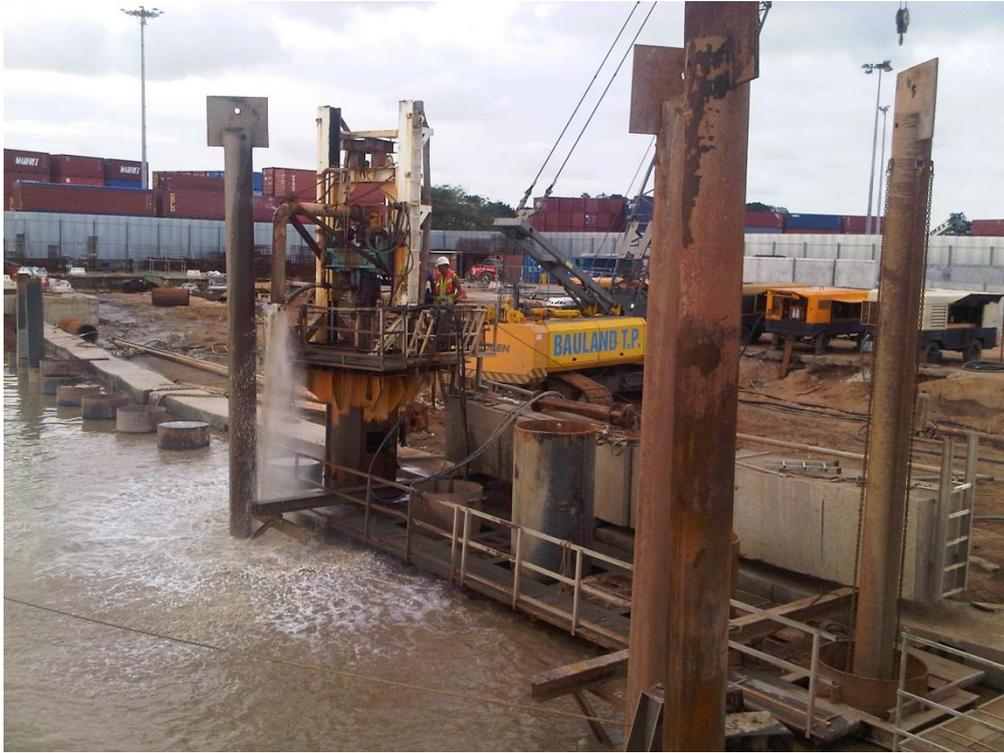
Figure 7 - Photo du cluster en fonctionnement

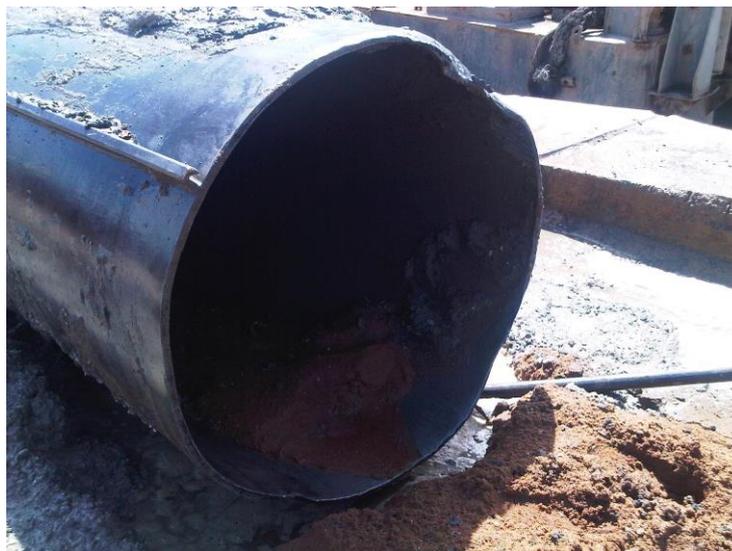
1. Renforcement du pied de tube par un tube plus épais et de classe supérieur. Nous avons proposé de renforcer le pied des pieux de 1219mm ep 22 en S355GP par des viroles en 1238mm ep 30mm en S460. Cela nous permet d'avoir un renfort du tube et évite ainsi l'ovalisation des pieux sous l'effet du vibrofonceur ou du mouton hydraulique. Ces viroles ont été choisies pour 2 raisons, la première étant que le diamètre intérieur du tube reste le même que les tubes principaux et ne pose pas de problème pour le passage du cluster. L'autre raison est que le diamètre extérieur est légèrement plus gros que les pieux principaux mais ne nécessite pas de modification de notre guide de battage.

Figure 17 - Vue d'un pied de tube après vibrofonçage

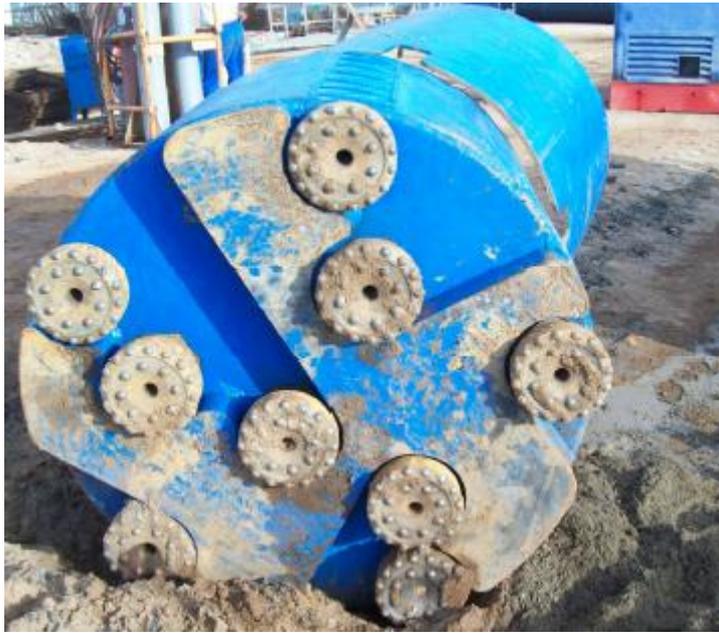
Figure 20 – Vue d'un cluster avec panier de récupération

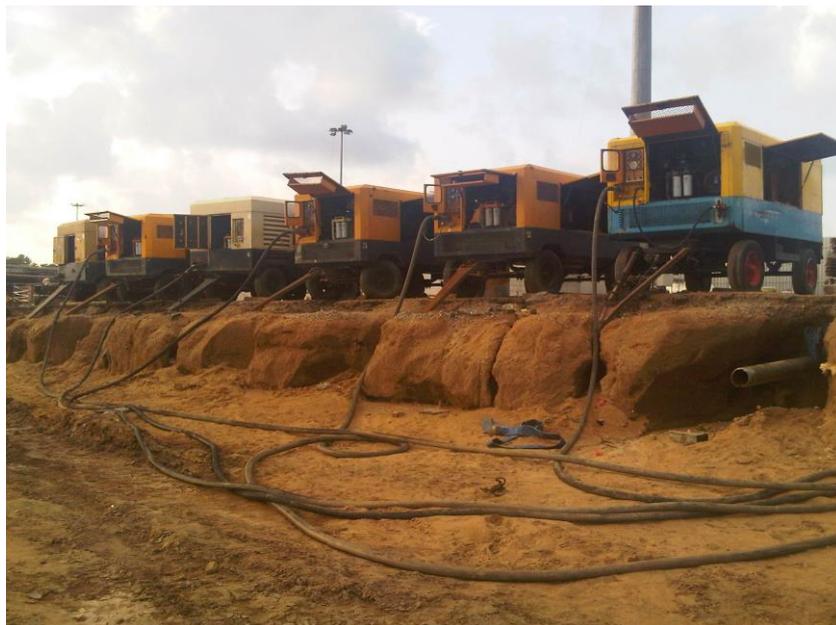
Dans notre cas, et compte tenu du fait que nous avons 6 MFT, la consommation en air comprimé était de 110m³/min à 20 bars. Notre batterie de compresseur était composée de 5 compresseurs ingersoll rand 21/215.

Figure 21 – Vue de la batterie de compresseur

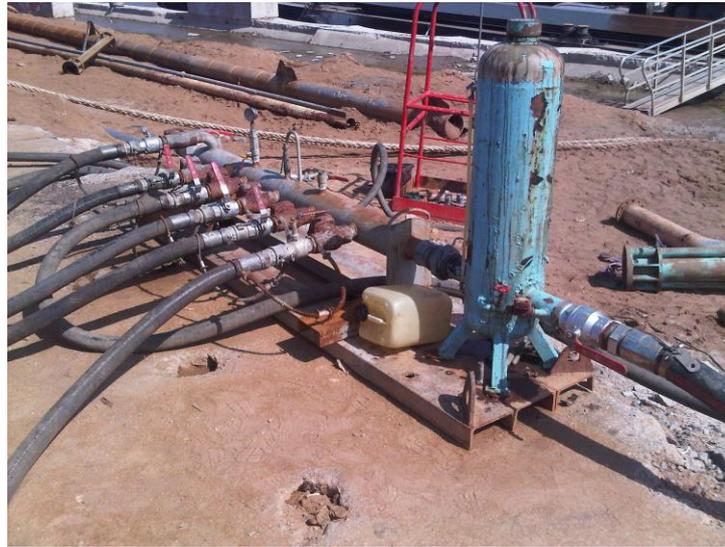
Figure 22 – Vue de la clarinette et du graisseur de ligne

L'air de 5 compresseurs est centralisé vers une clarinette, puis chemine par le graisseur de ligne. Une fois lubrifié, l'air arrive par le biais d'un tuyau 3" dans la table de rotation pour activer les marteaux.

De manière empirique, et avec l'aide du fabricant, nous avons pu déterminer la pression de travail optimal du cluster. Cette pression était donnée par le biais d'un manomètre positionné sur la clarinette. La pression optimale de travail pour le forage d'un pieu situé entre -13,00 et -16,00 CM était de 14 bars avec 5 compresseurs.

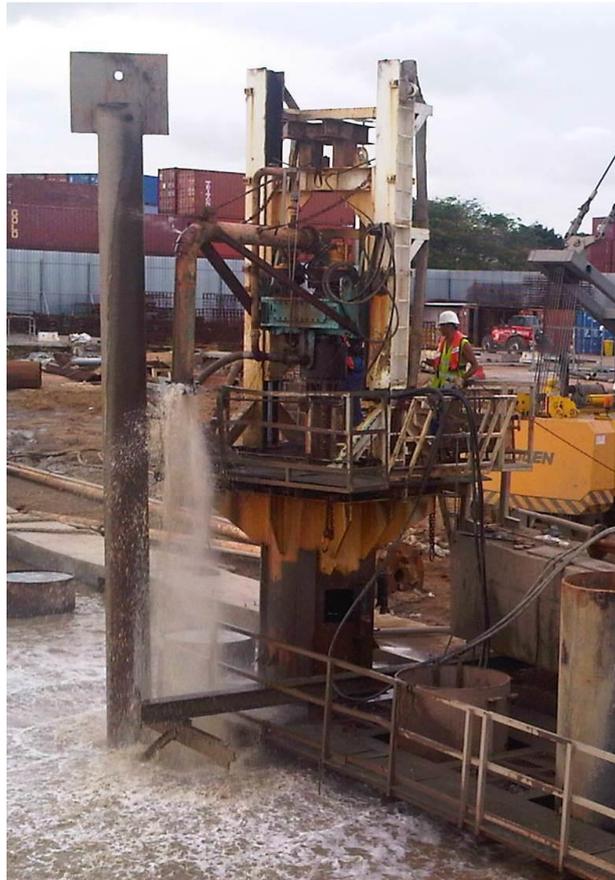
Figure 25 – Vue du cluster en fonctionnement

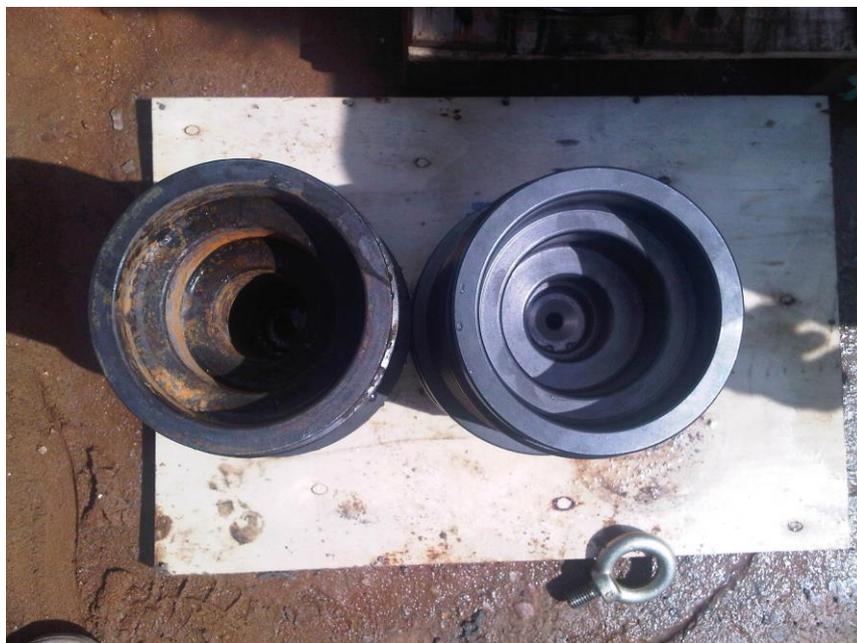
Après discussion avec le fabricant, celui-ci nous a proposé d'utiliser des têtes de marteaux différentes avec un trou calibré, ce qui permet de limiter le passage de l'air dans les marteaux. En cas de pendage, les marteaux en position de soufflage ne seront toujours pas activés mais ceux en position de percussion pourront fonctionner.

Figure 27 – Vue des anciennes têtes de marteau et des nouvelles avec trou calibré

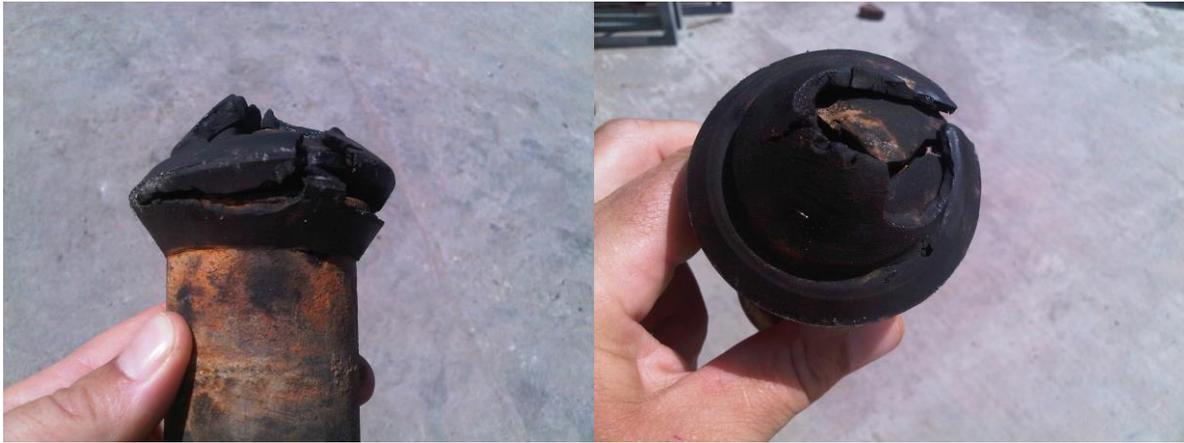
Dans notre cas, après changement des têtes de marteau, nous nous sommes aperçus qu'ils étaient détruits par le jet d'air haute-pression (pression de travail à 14 bars). En effet, le trou calibré étant très proche du clapet, le jet d'air a contribué à les user prématurément.

Figure 29 – Vue d'un clapet endommagé

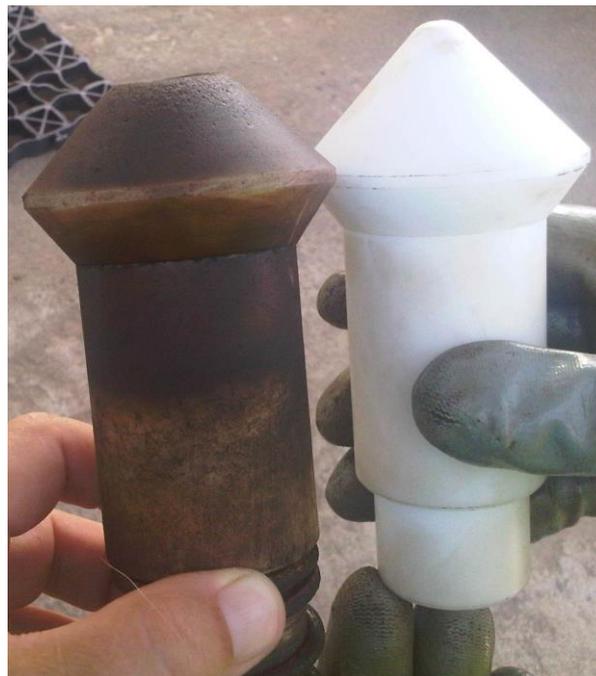
Dans un premier temps, le fournisseur nous a conseillé de remplacer les clapets existants métalliques avec un capot en caoutchouc par des clapets en téflon.

Figure 30 – Vue d'un clapet en téflon neuf et usé

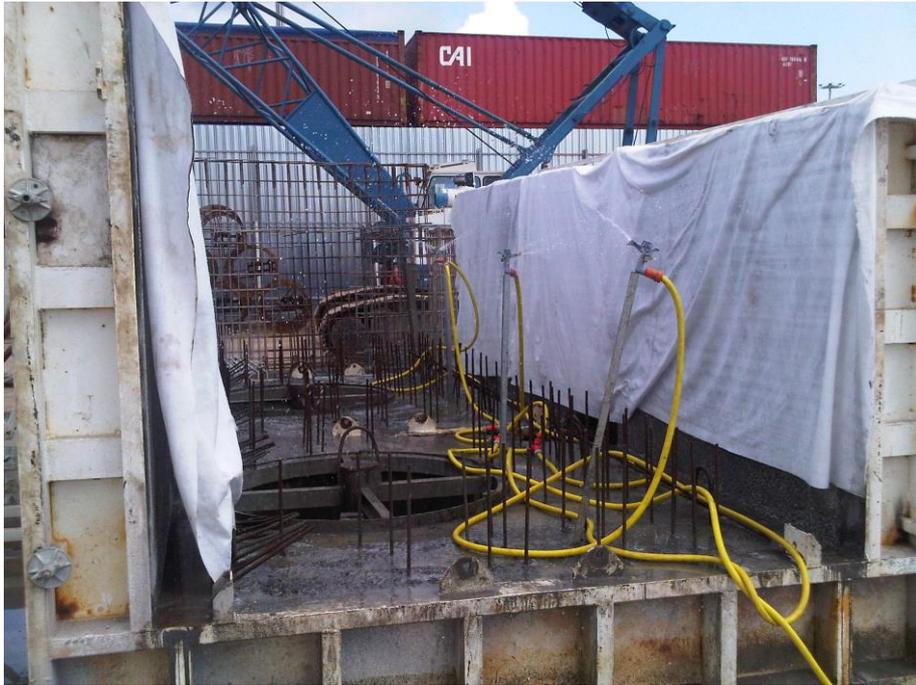
Figure 48 – Vue des pièces coulées dans le coffrage

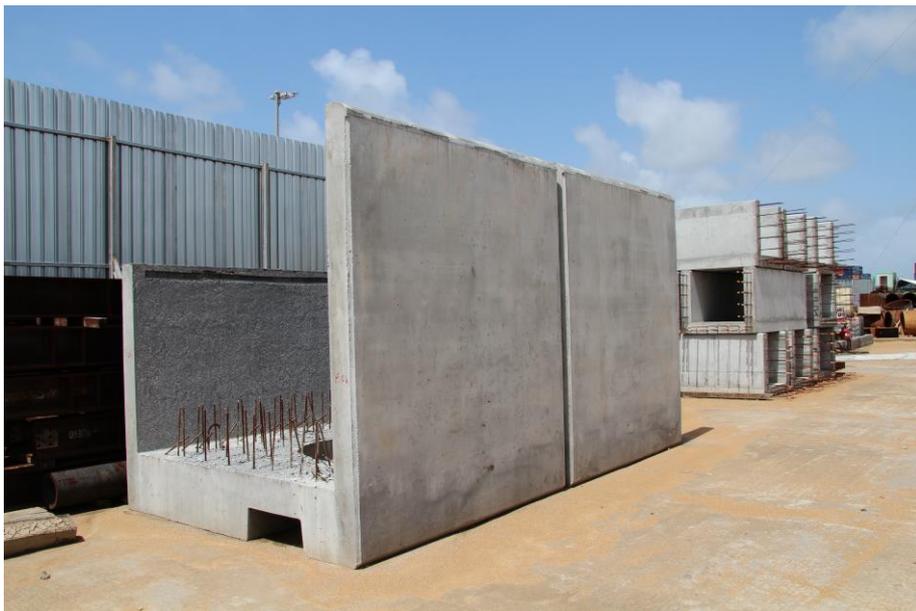
Figure 49 – Vue des pièces préfabriquées après décoffrage

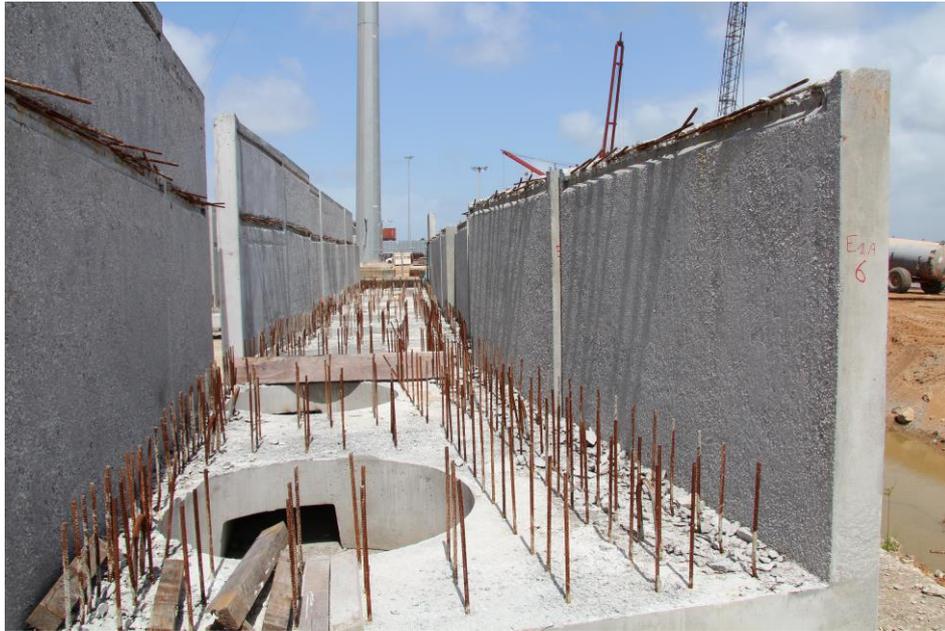
L'intérieur des pièces préfabriquées est désactivé afin d'assurer une reprise de bétonnage parfaite lors de la deuxième phase de coulage. Des aciers en attente pliés sont prévus de manière à assurer une bonne liaison avec le bétonnage des 2^{ème} et 3^{ème} phases.

Figure 50 – Vue des parois intérieures de la préfa

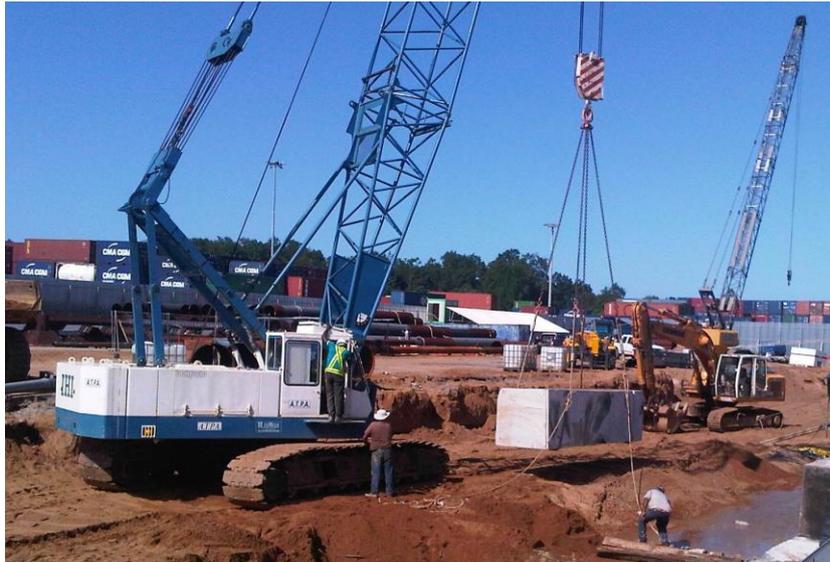
La première partie de la poutre de couronnement a été sciée à la scie à câble en blocs de 25t. Une fois sciés, ces blocs ont été couchés sur les terres pleines sur madriers de bois à la pelle mécanique. Des élingues aciers ont été passées autour des blocs de manière à les lever à la grue pour les évacuer vers l'air de concassage.

Figure 51 - Vue de la manutention des blocs (première phase)

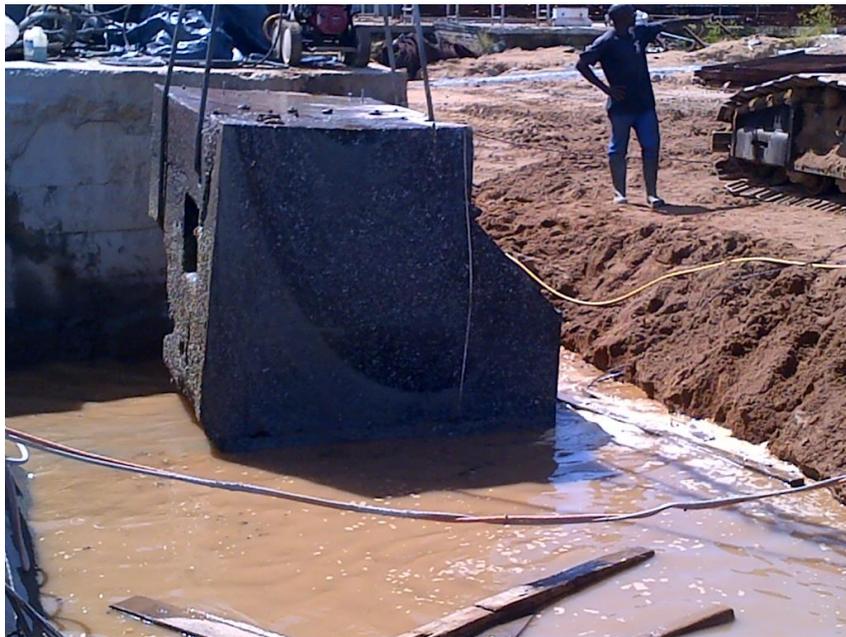
Figure 52 - Vue de la manutention des blocs de la 2ieme phase

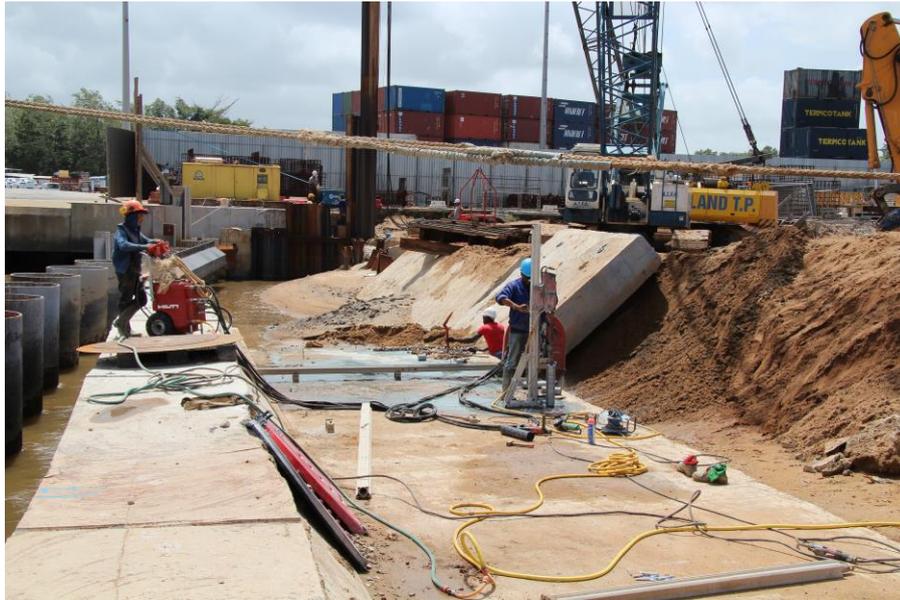
Figure 53 - Vue du sciage de la 2ieme phase

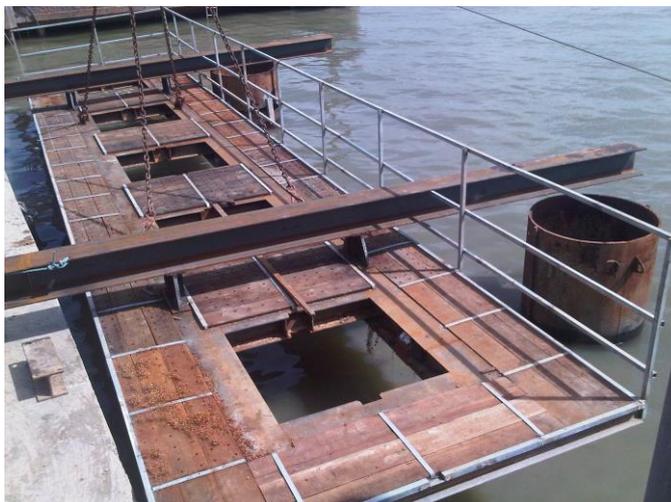
Accrochage

Décrochage

Figure 54 - Vue d'une manille avec largeur à distance

La manutention et la mise en fiche nécessite une heure de travail supplémentaire. Les tubes sont placés verticalement dans le guide à l'aide de manilles avec largeurs à distance. Une fois descendus et stabilisés dans la vase, les manilles sont larguées et les tubes tiennent en place dans le guide.

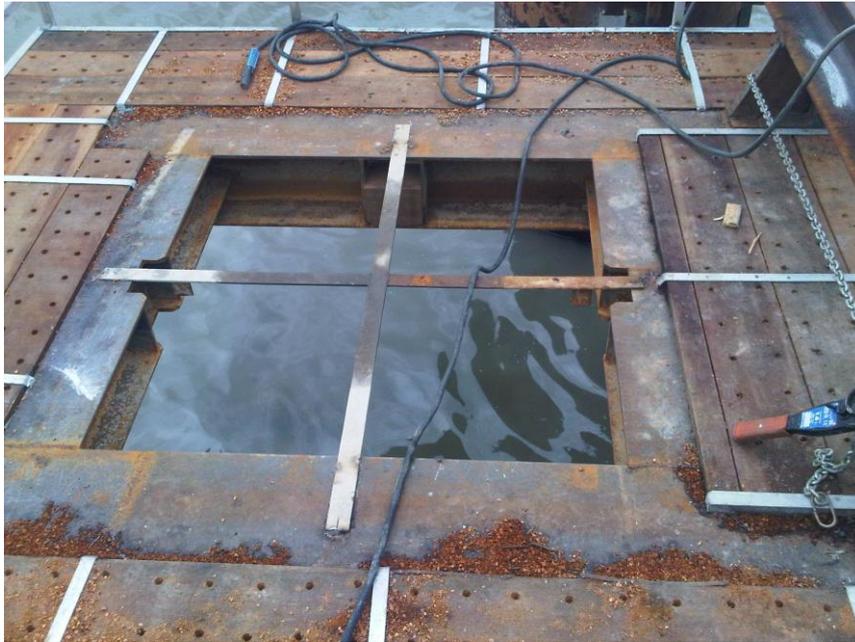
Figure 55 - Mise en place du guide de battage

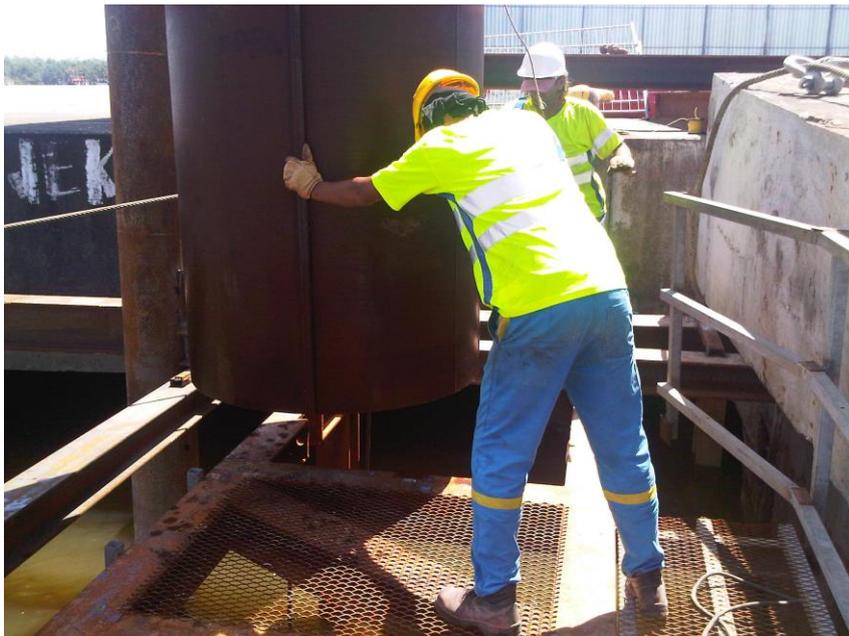
Figure 56 - Dispositif de centrage pour contrôle de la position du guide par les géomètres

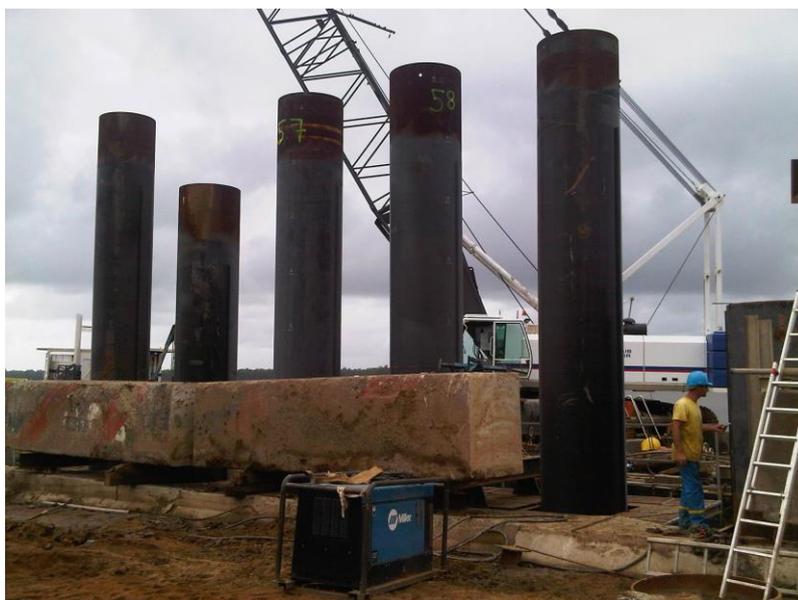
Figure 57 - Mise en fiche des tubes dans le guide de battage

Lorsque les tubes sont mis en fiche dans le guide, ceux-ci ne sont pas forcément verticaux. Ils sont donc repris à l'aide des pinces du vibrofonneur et foncés verticalement jusqu'au refus.

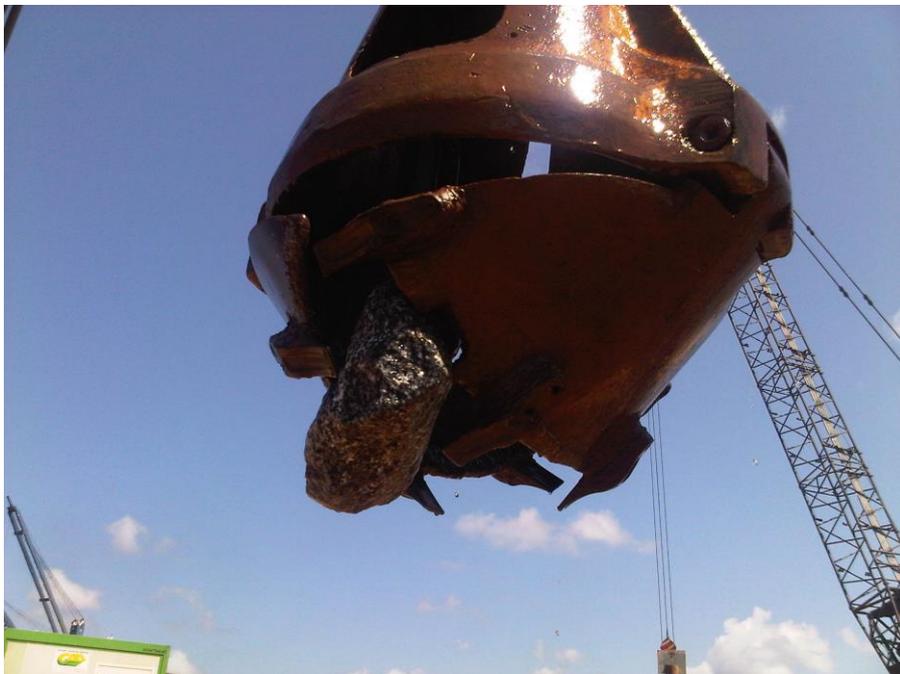
Figure 59 - Photo du trépan

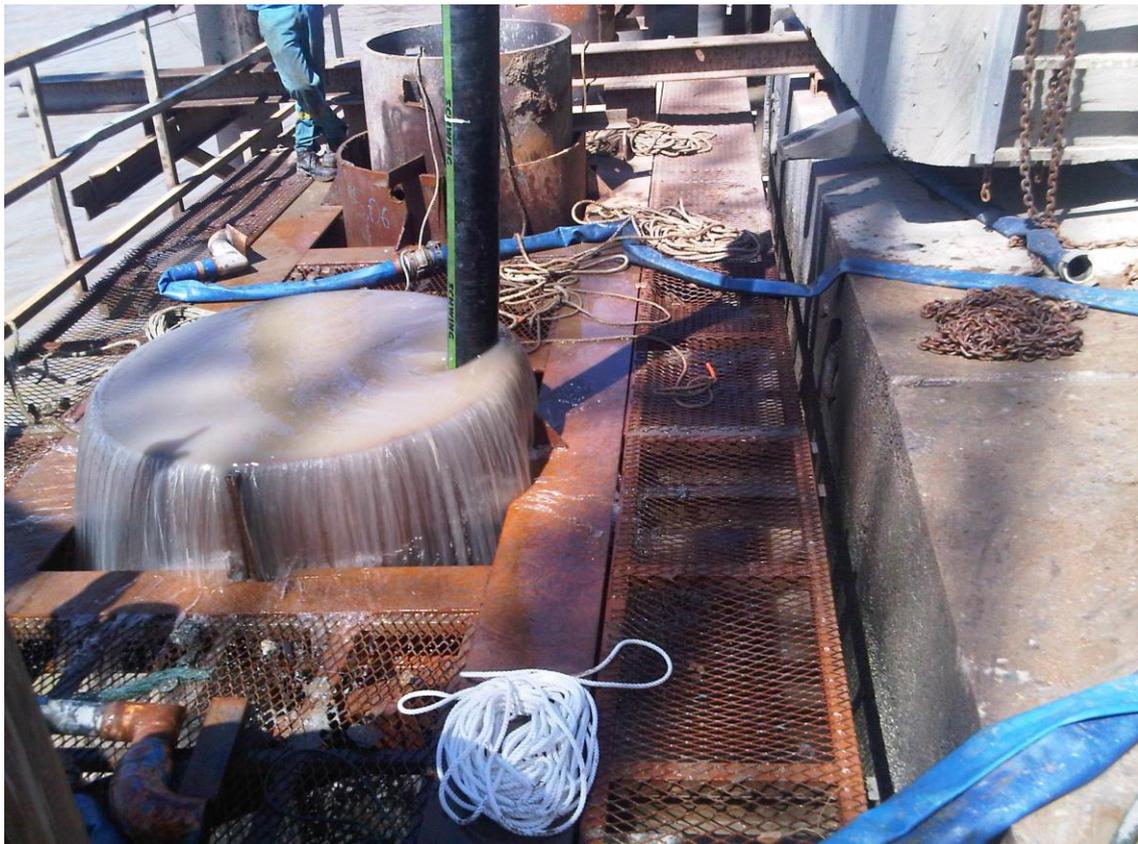
Remontée de l'eau, de la vase et des débris

Figure 61 - Principe de fonctionnement du trepan émulseur

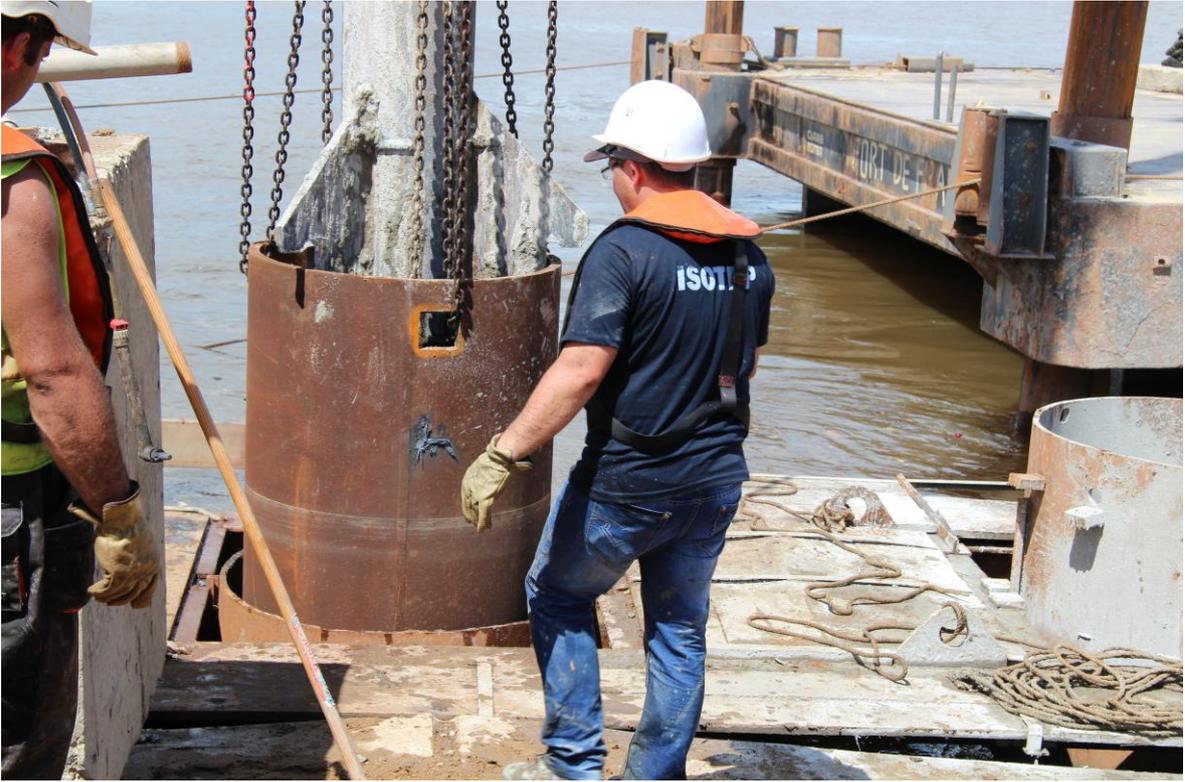
Figure 62 - Coulage du béton à la pompe sous l'eau.

Le coulage des racines est l'aboutissement du processus d'ancrage des pieux dans la roche. C'est une opération délicate qui nécessite beaucoup de doigté car en cas de défaillance de la méthode ou des machines, il n'est plus possible de revenir en arrière. Nous avons dû faire preuve d'imagination pour trouver le bon système pour venir larguer un tube de 5t dans le béton frais au fond d'un tube de 20m de longueur.

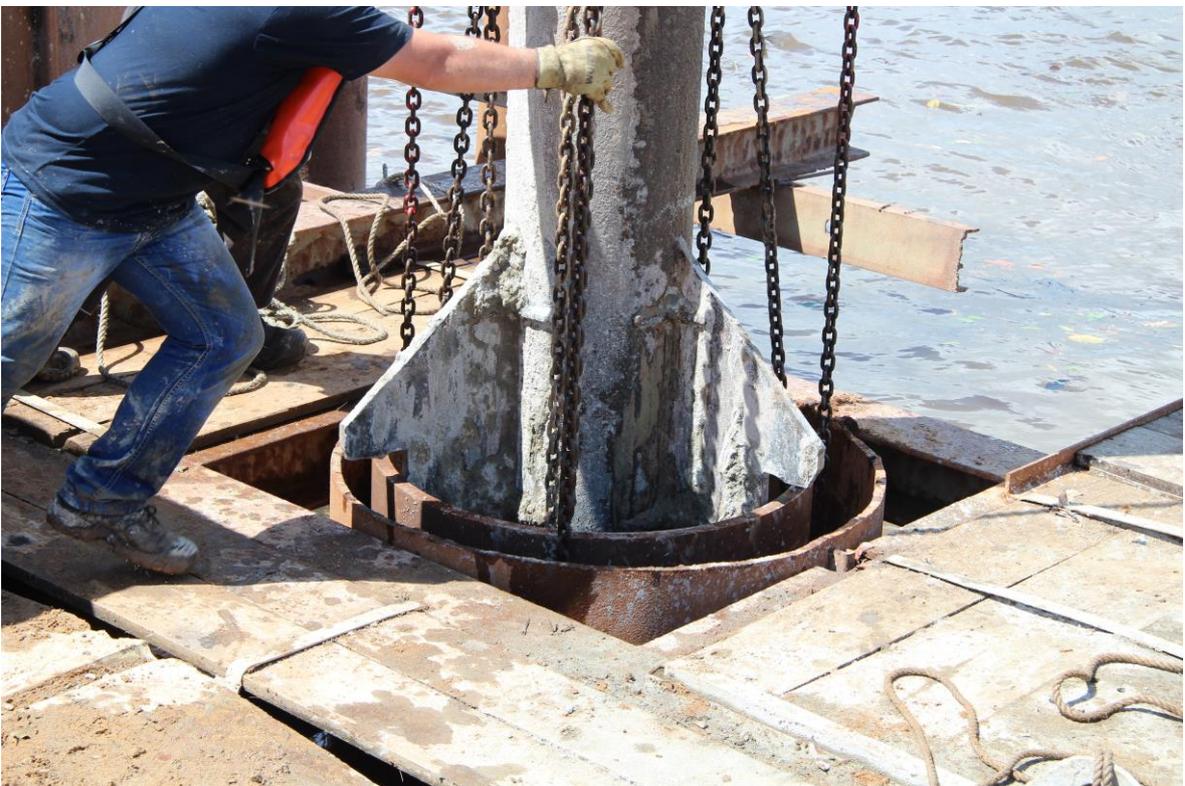
Figure 63 - Mise en place de la racine à l'aide du pieu de 406 dans le tube de 1220

Le dispositif consiste à prendre les tubes de 981 à l'aide d'un tube de 406 équipé de plaque servant de centreurs, à la fois dans le tube de 1220 et à la fois dans le tube de 981. Un système de chaîne permet de maintenir ce tube de 981. Une fois le béton coulé, le tube de 406 avec à son extrémité le tube de 981 est plongé dans le béton frais. Un léger fonçage est effectué pour aide le tube à descendre au fond du forage et pour mettre le béton en place autour de la racine. Les chaînes sont alors retirées et le tube de 406 est sorti en vu du coulage du pieu suivant. Un système de graduation permet de contrôler les profondeurs atteintes.

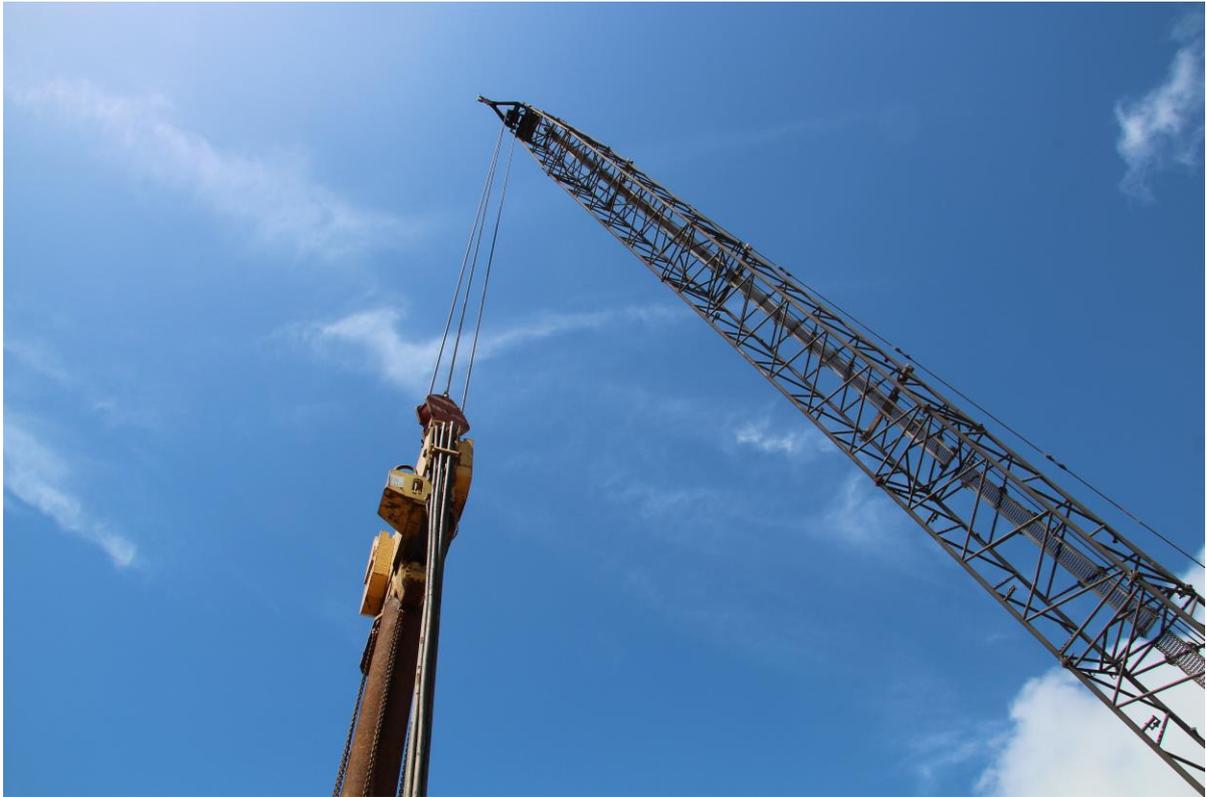
Figure 64 - Vue des dispositifs de centrage et de la mise en place de la racine

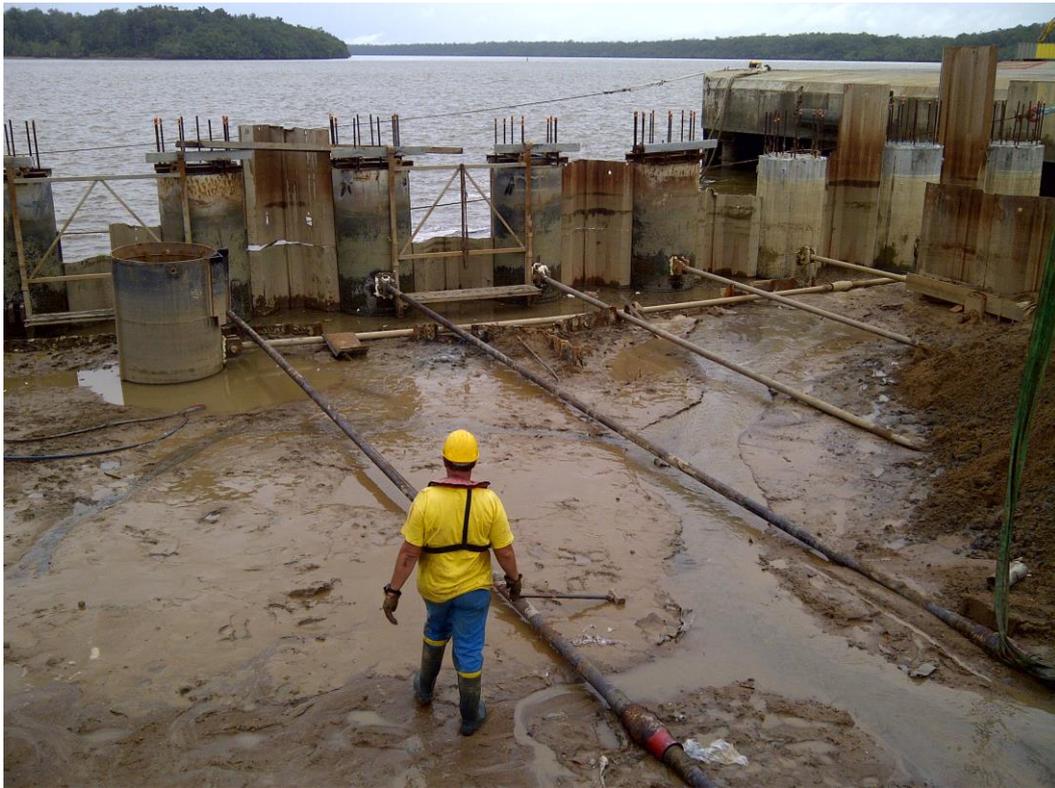
Figure 65 - Vue du vibrofonneur et tête de pieu de 406

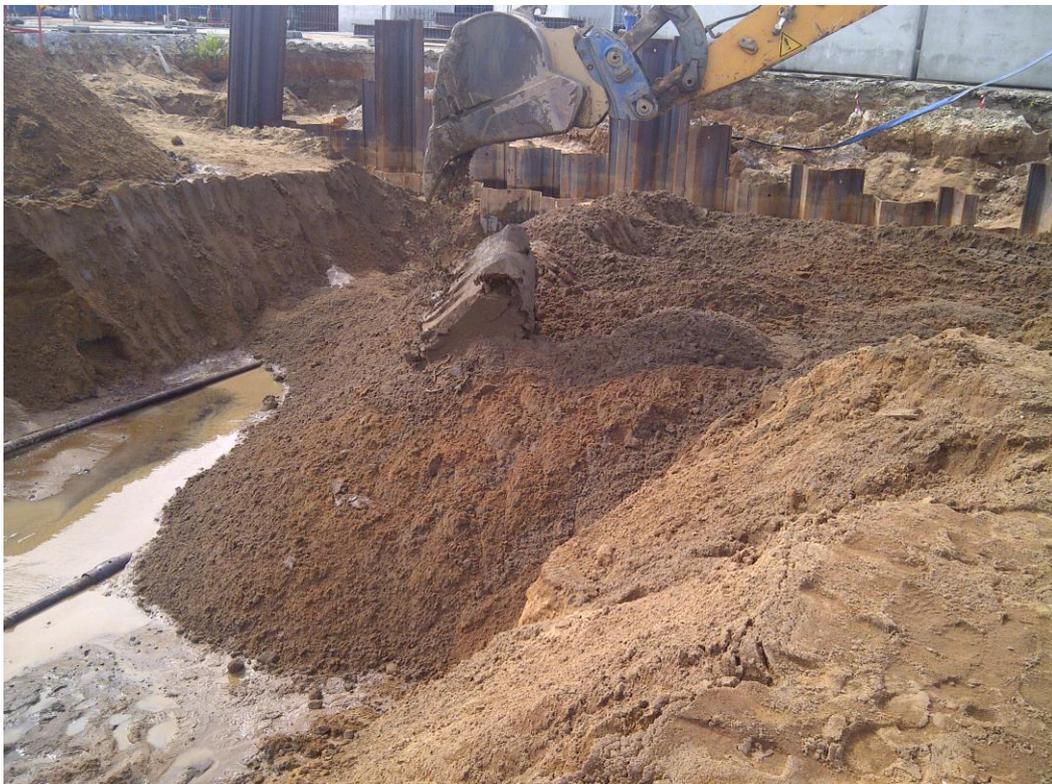
Figure 66 - Vue de la zone de pose des tirants à marée basse

Le niveau des tirants et des liernes est dans la zone de marnage. Il était donc impératif de les positionner à marée basse. La fenêtre de travail était donc limitée à 3 ou 4 heures maximum par jour. Les terrassements étaient réalisés à marée descendante. Les déblais étaient stockés à proximité de la zone excavée de manière à faire du déblais-remblais en jet direct.

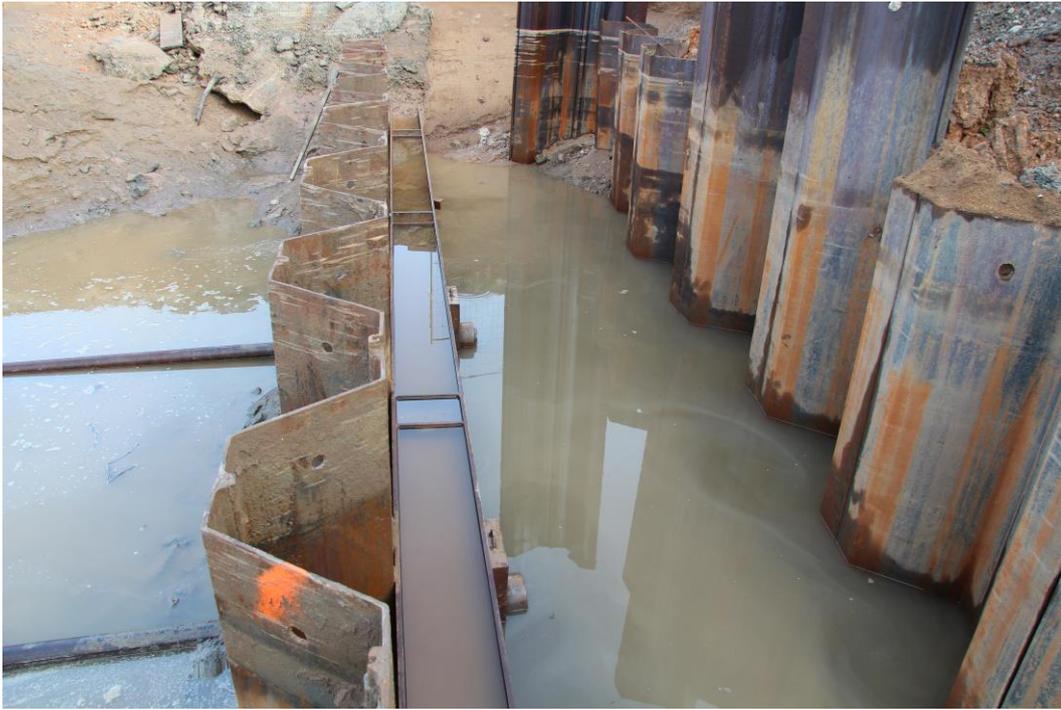
Figure 67 - Vue du remblai des tirants après leur mise en œuvre

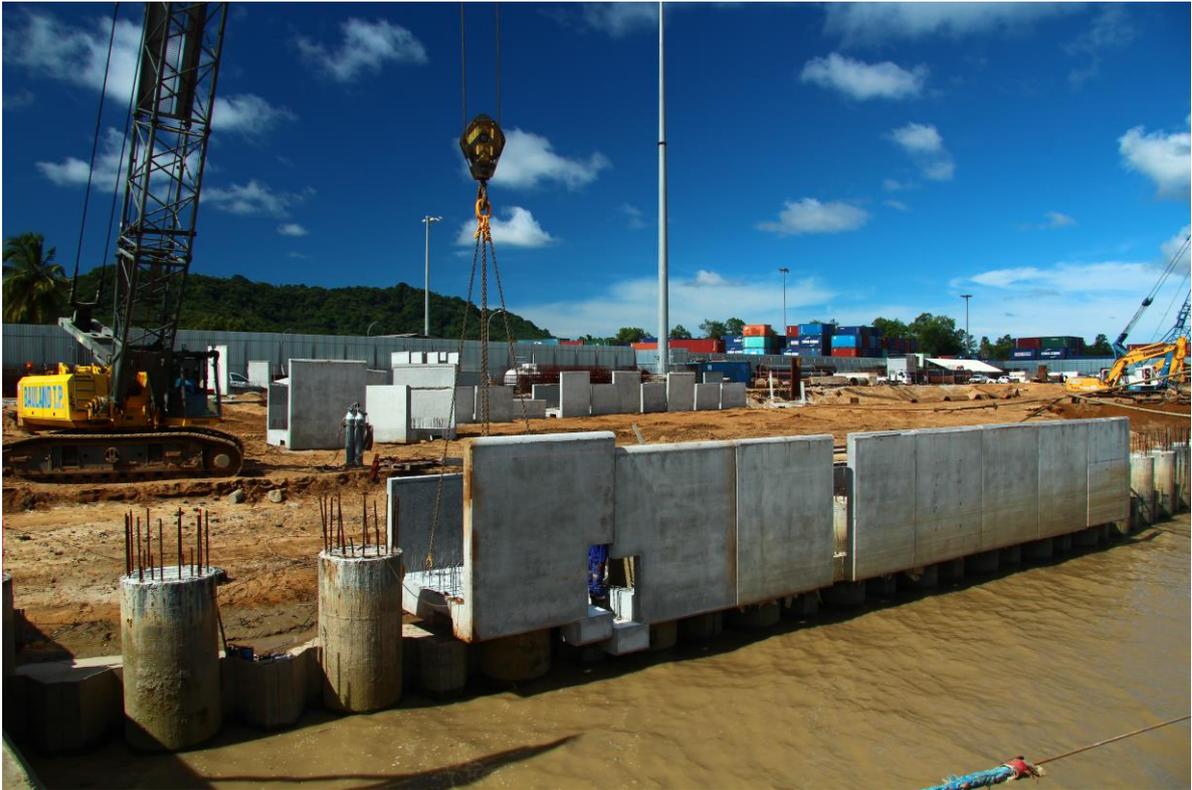
Figure 68 - Vue des liernes

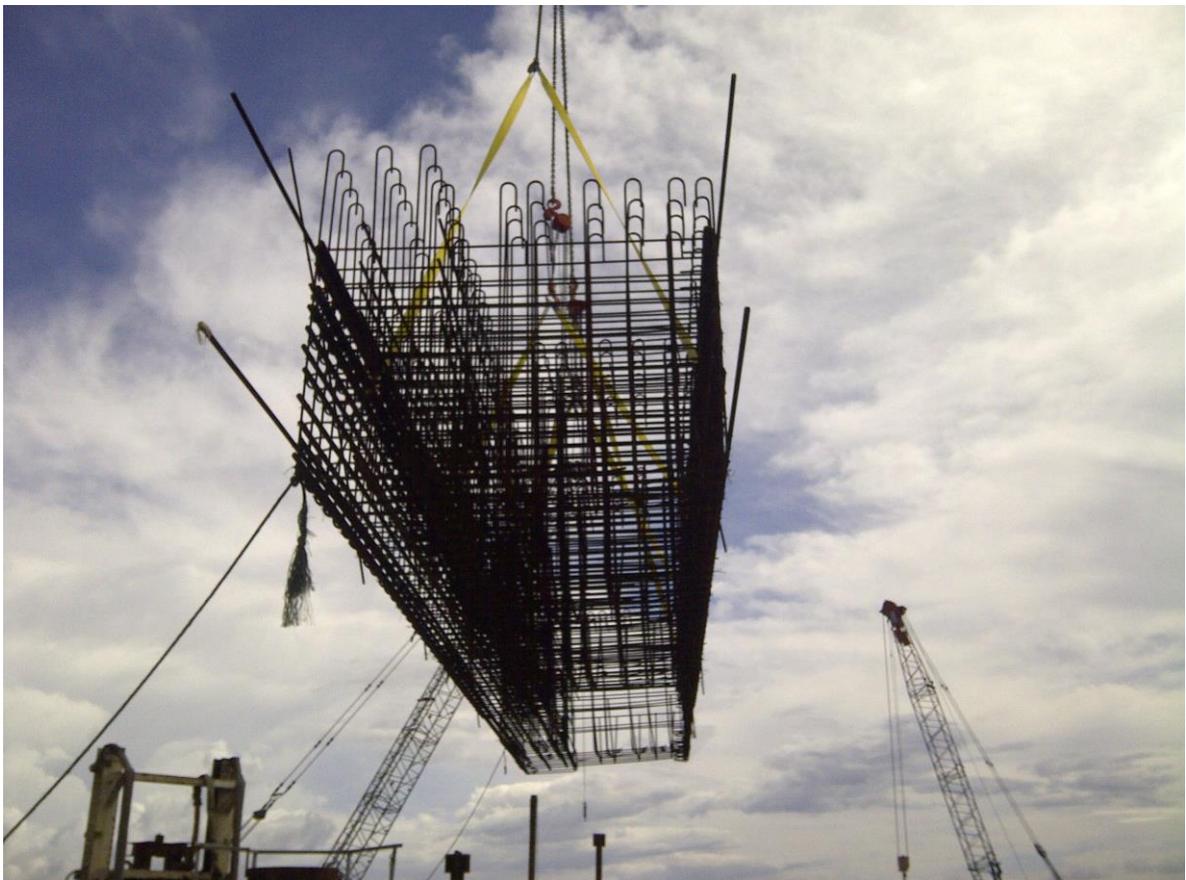
Figure 69 – Vue de la mise en place du premier linéaire de poutre

Comme expliqué au 3.4, la poutre de couronnement été réalisée en préfabrication puis à l'aide d'un coulage en place.

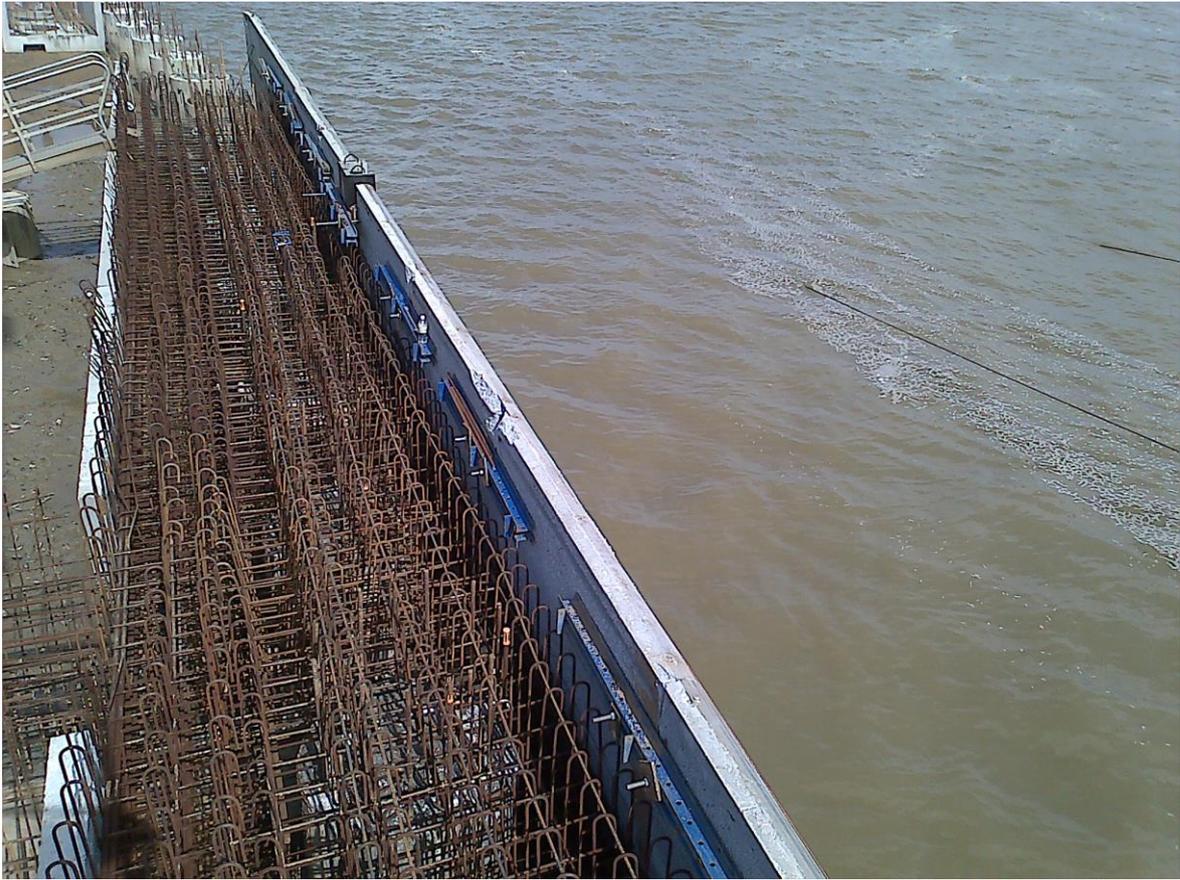
Figure 70 – Vue de la manutention du ferrailage de la poutre de couronnement
