La gestion des travaux de réhabilitation sur le monument historique du Grand Hôtel Dieu de Lyon

TRAVAIL DE FIN D'ETUDES

Eiffage Construction Rhône

**La gestion des travaux de réhabilitation
sur le monument historique du
Grand Hôtel Dieu de Lyon**

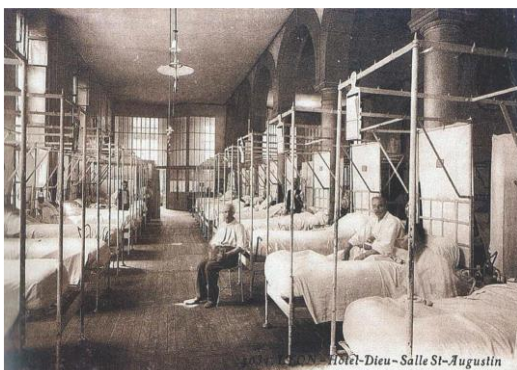
FIGURE 15 : PHOTOS ANCIENNES SALLE SAINT AUGUSTIN -
SOURCE : CHANTIER GHD

La salle Saint Augustin se situe au premier étage du bâtiment E (Voir figure 15). Cette salle présente un grand volume de 6m de haut sur toute la largeur et la longueur du bâtiment, soit 500m². Avec une largeur importante de 14m, une file de porteurs intermédiaires permet de soutenir les planchers des niveaux supérieurs. Cette arcade venait s'adosser à un escalier monumental : son accès principal.

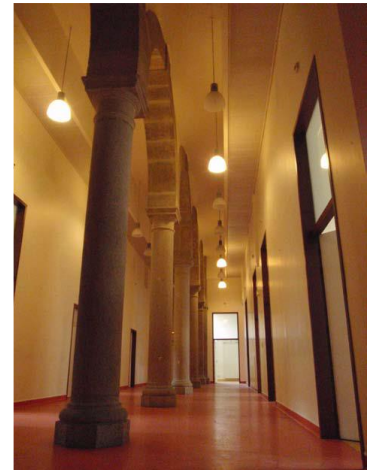
FIGURE 16 : PHOTO AVANT
CURAGE/DEMOLITION - SOURCE :
APPAREIL PHOTO PERSONNEL

Dès le XXème siècle, le volume de cette salle a été tronqué. Le plancher haut du premier tiers de la salle a été démoli pour être reconstruit plus haut et permettre la création d'un niveau intermédiaire. Puis, des cloisons et des faux-plafonds ont également été posés. Ainsi, le volume disponible a été dissimulé. Néanmoins, un couloir desservant plusieurs chambres a permis de maintenir une trame toute hauteur où la colonnade était visible (Voir figure 16).

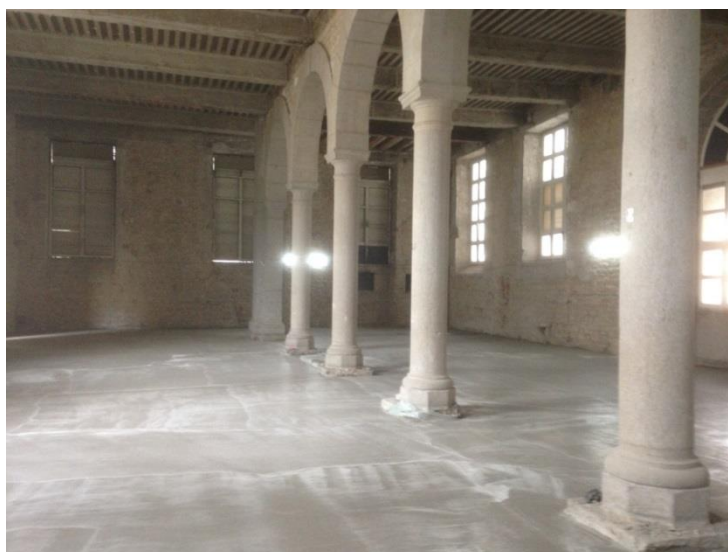
FIGURE 17 : SALLE SAINT AUGUSTIN AUJOURD'HUI - SOURCE : APPAREIL PHOTO PERSONNEL

Le projet a choisi de conserver et de mettre en valeur le volume subsistant de cette salle, sa colonnade et son accès par le « Grand Escalier Monumental ». Ce volume d'environ 340m² accueillera un commerce dont la nature reste à déterminer (Voir figure 17). Les 160m² restant permettront l'accueil de locaux annexes tels que des vestiaires, sanitaires et locaux techniques.

- Décapage et chaulage du plafond à la française
- Réalisation d'enduits à la chaux et badigeon sur murs intérieurs
- Restauration de la colonnade et application d'une eau forte
- Pose de carreaux de terre cuite sur plancher chauffant au sol

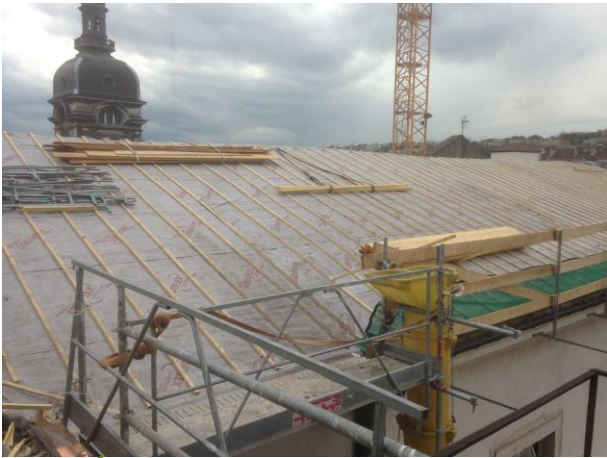
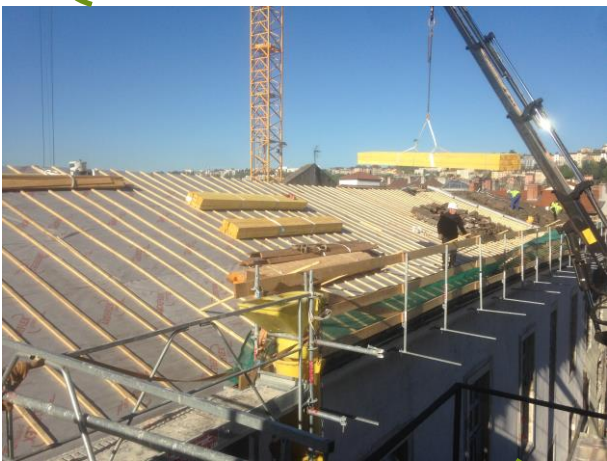
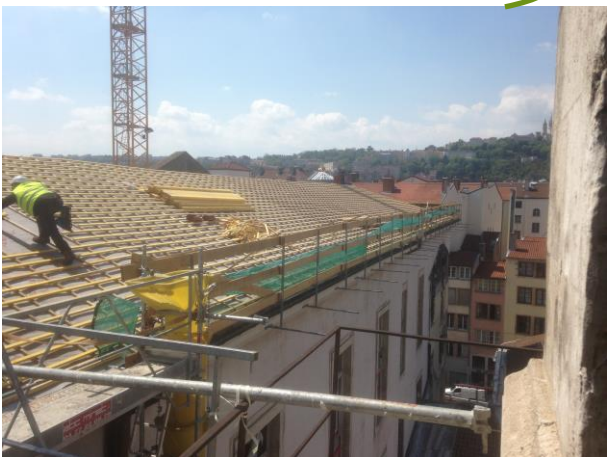
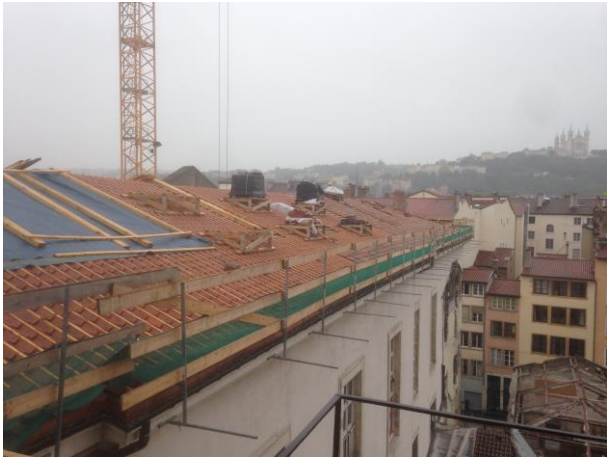
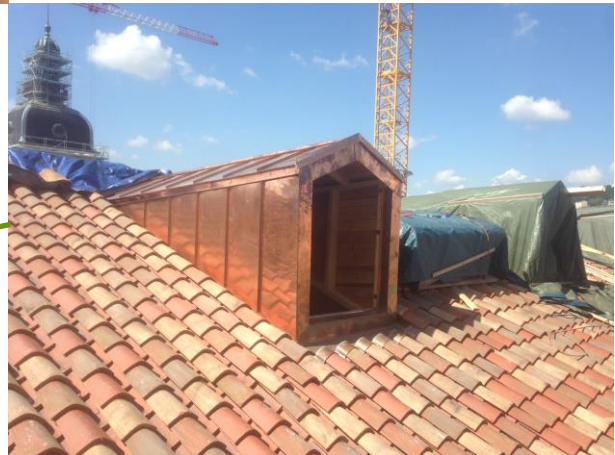
FIGURE 25 : SUIVI DES TRAVAUX DE CHARPENTE/COUVERTURE EN TOITURE DU BATIMENT G - SOURCE : APPAREIL PHOTO PERSONNEL

Chaque jour, je faisais au minimum un tour de chantier pour observer l'avancement des travaux, la qualité de la réalisation, les conditions de travail et plus simplement pour saluer les compagnons. Les pages 31-32 font apparaître l'avancement des travaux de l'entreprise de charpente / couverture sur la toiture du bâtiment G durant mes 20 semaines de stage (Voir figure 25).

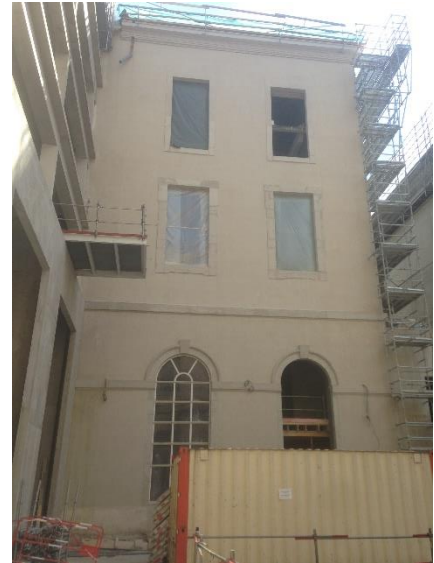
FIGURE 27 : FAÇADE VALIDÉE - SOURCE : APPAREIL PHOTO PERSONNEL

L'entreprise Demars a alors repris l'ensemble de la façade. Eiffage Construction a augmenté la durée de location de l'échafaudage pour permettre la réalisation de ces travaux. Mais une fois le travail terminé, la façade a de nouveau été refusée. La MOE a jugé la façade « trop agitée », les gestes d'application de cette nouvelle teinte plus foncée étaient trop visibles. Une couche supplémentaire a permis de satisfaire l'ACMH et de démonter au plus vite l'échafaudage. Finalement, le démontage de l'échafaudage et la fin de ces travaux ont eu lieu lors de la semaine x+9 (Voir figure 27)

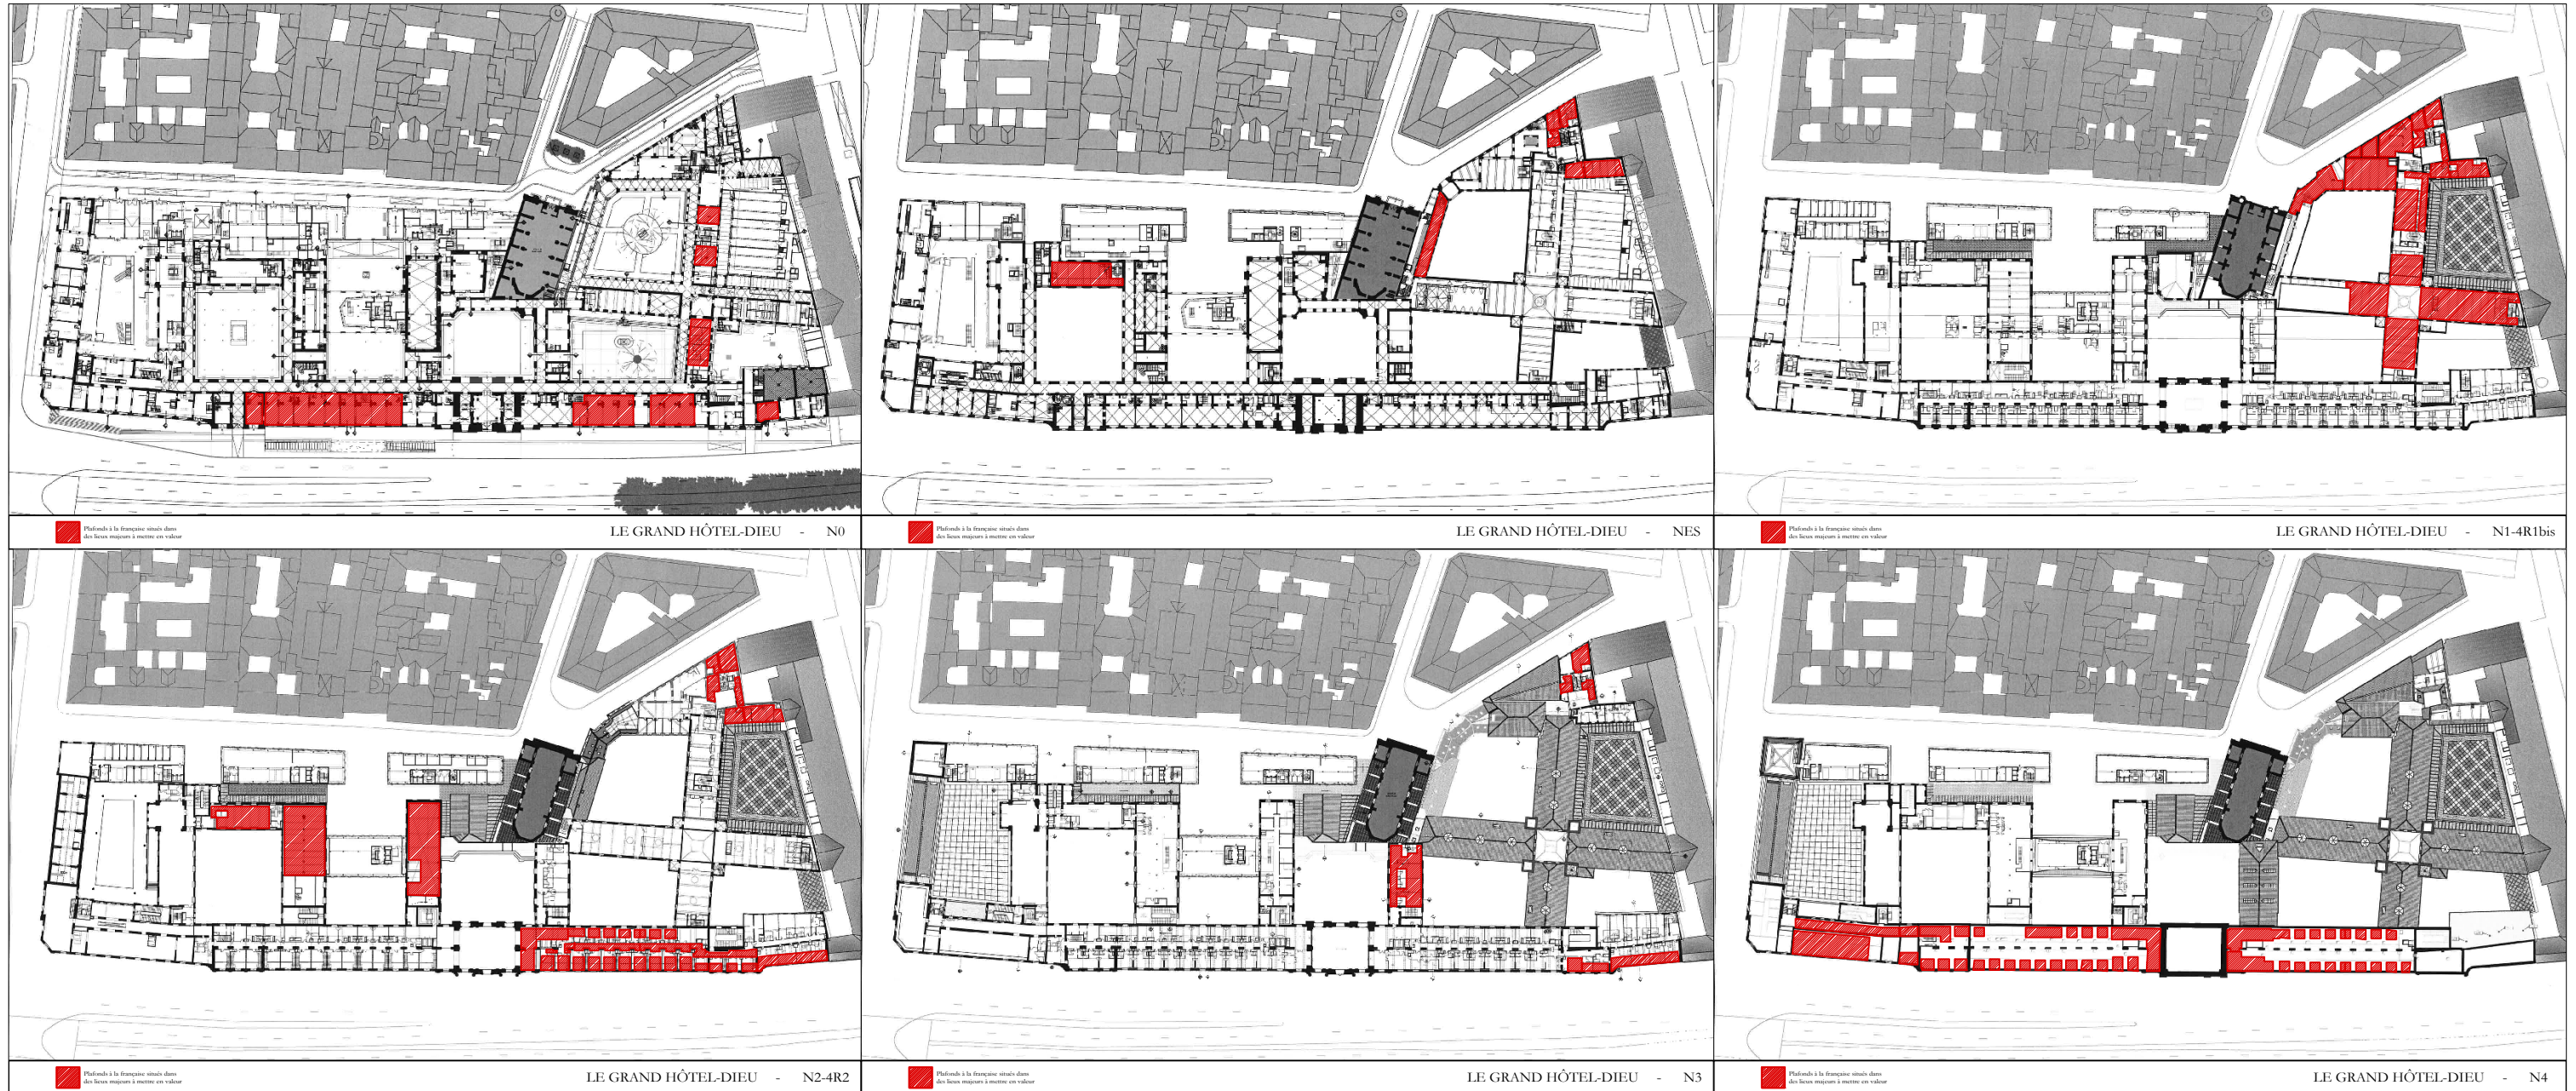
Repérage des plafonds à la française à restaurer (sans échelle)

Les sondages réalisés sur le site ont permis d'identifier plus de 12000 mètres carrés de plafonds à la française sur l'ensemble des parties historiques de l'Hôtel-Dieu. Ces plafonds sont situés autant sur les parties XVIIe (Quatre rangs, bâtiments rue rivière, ...) que sur les parties construites d'après les plans de Soufflot (XVIIIe et première moitié XIXe).

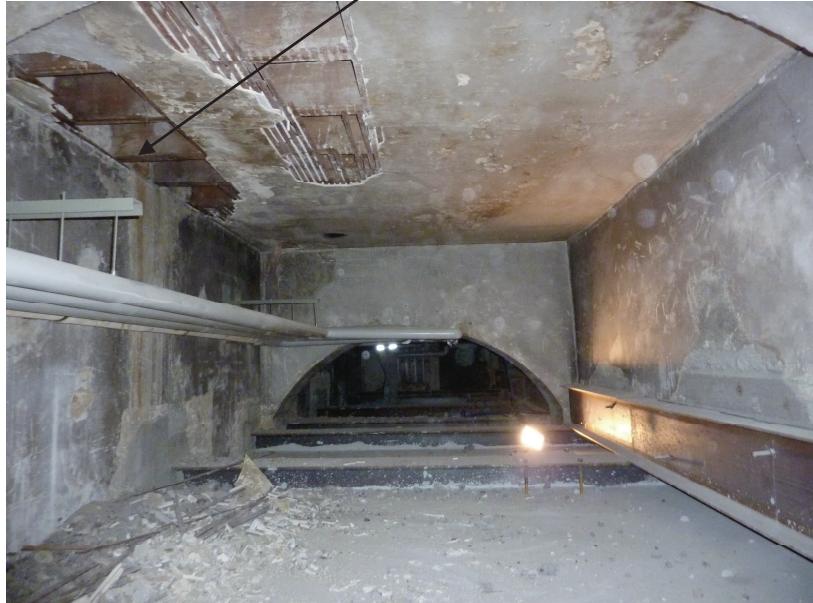
Plan de l'entresol
1820

Un plan de 1820 montre qu'initialement un double escalier occupait la travée Nord du rez-de-chaussée et de l'entresol. Nous ignorons la date de la suppression de ces escaliers mais un plancher bois ferme aujourd'hui le plancher haut de l'entresol ; seuls des arcs sous ce plancher témoignent encore d'une structure particulière pour cette travée.

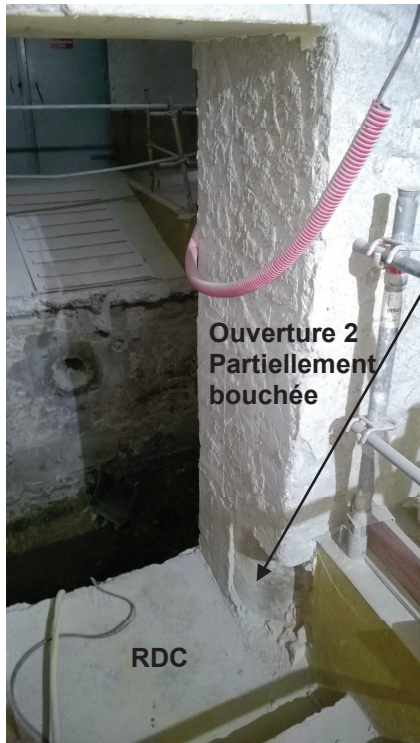
Selon les plans de Jean Gabriel Mortamet de 1988, l'ouverture 2 présente un seul arc avec un poteau central que l'on retrouve dans le remplissage. La présence de ce poteau ne trouve pas d'explication à première vue, néanmoins, il semble nécessaire de le conserver. Bien que l'ouverture ne soit pas encore réouverte, nous constatons de nombreux dommages notamment en clef de l'arc où les claveaux ont été partiellement démolis suite à la création d'une ouverture moderne à l'entresol.

Poteau pierre au
centre de l'ouverture
2 noyé dans le béton
de remplissage.

La baie créée à l'entresol à la fin des années 1980 a pris la place des claveaux en tête de l'arc 2. Celui-ci ne peut-être ré-ouvert sans reprise intégrale des claveaux dégradés. En phase de réfection des claveaux, le comblement du rez-de-chaussée doit impérativement être conservé. La réfection des claveaux comprend la réfection de la maçonnerie autour des claveaux. La liaison claveaux/maçonnerie doit être soignée afin d'assurer un comportement homogène entre les deux typologies de maçonnerie.

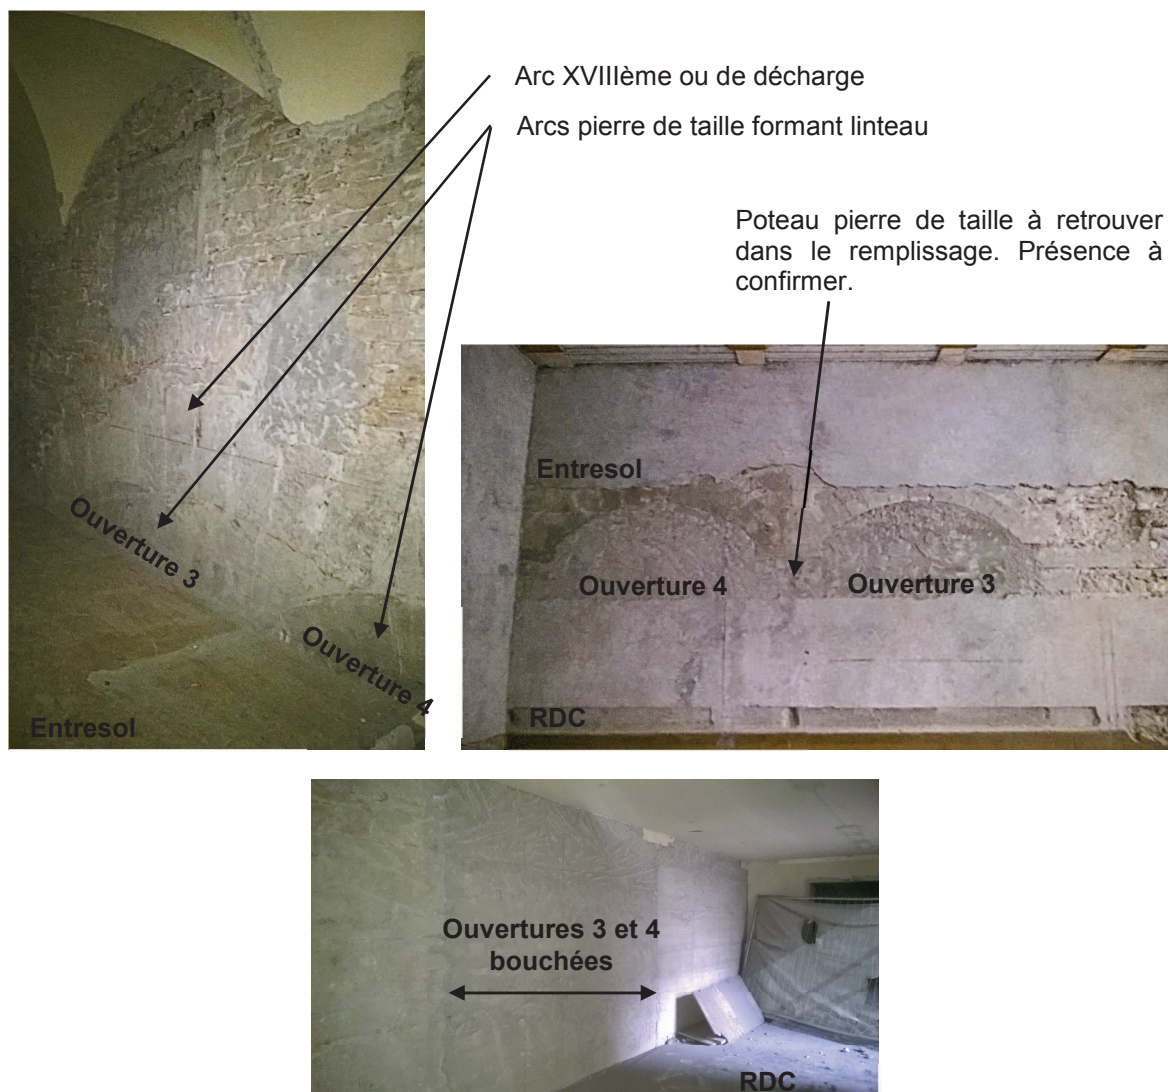
II.3. Ouvertures 3 et 4

Les arcs pierre de taille de ces deux ouvertures sont couverts par un unique arc qui semblerait dater du XVIII^e et pourraient actuellement fonctionner comme un arc de décharge soulageant les deux petits arcs. Ces derniers auraient été réalisés au XIX^e siècle selon les informations de RL&A. L'arc principal est légèrement impacté par des ouvertures modernes, des réparations locales seront nécessaires.

Cette ouverture a connu plusieurs évolutions au fil des siècles. Aujourd'hui on constate qu'une ouverture XIXème à l'entresol impacte les claveaux de l'arc du XVIIIème siècle. L'arc inférieur XIXème, de moindre dimension, reste intact l'ouverture ne crée donc pas de désordres significatifs bien qu'une charge ponctuelle soit transmise en clef.
