# La gestion des travaux de réhabilitation sur le monument historique du Grand Hôtel Dieu de Lyon

# TRAVAIL DE FIN D'ETUDES

**Eiffage Construction Rhône**

**La gestion des travaux de réhabilitation  
sur le monument historique du  
Grand Hôtel Dieu de Lyon**

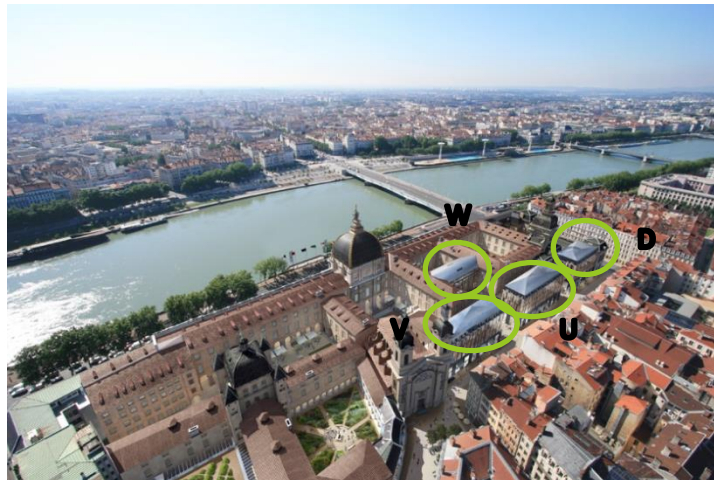
FIGURE 12 : VUE AERIEENNE SUR LES BATIMENTS NEUFS - SOURCE : CHANTIER GHD

La Zone Centrale est composée de quatre bâtiments neufs : les bâtiments D, U, V et W. Ces bâtiments sont conçus sur le même principe : un rez-de chaussé avec une mezzanine pour accueillir des commerces et 4 niveaux de bureaux. (Voir figure 12)

Leur structure verticale est en béton armé de type poteaux poutre avec un noyau de contreventement en voiles béton. Les planchers sont des dalles béton préfabriquées *in situ*. Leurs façades sont également traitées de manière identique.

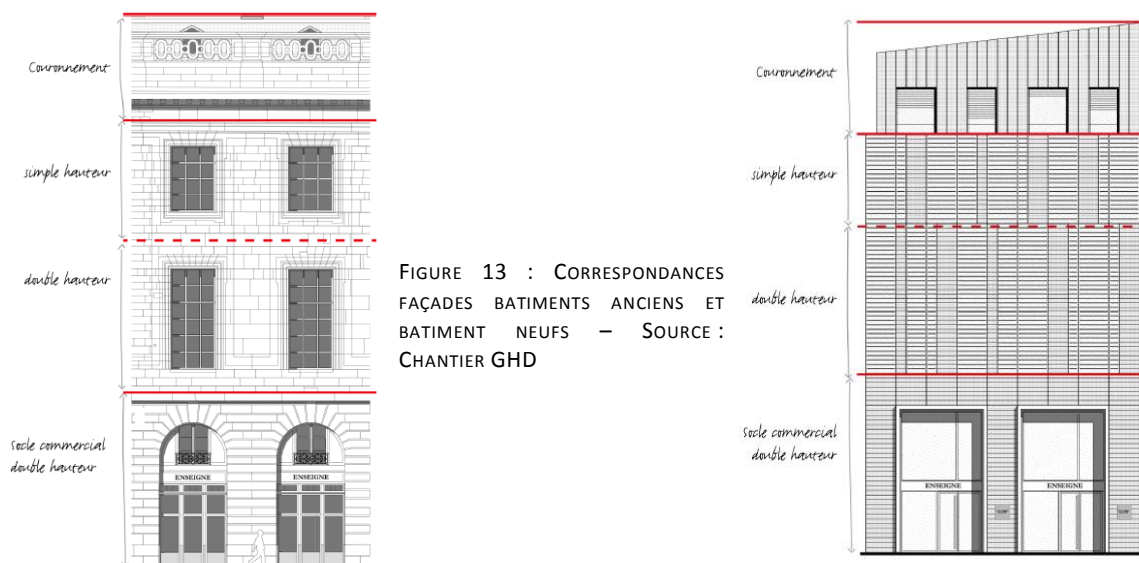
FIGURE 13 : CORRESPONDANCES FAÇADES BATIMENTS ANCIENS ET BATIMENT NEUFS - SOURCE : CHANTIER GHD

La peau extérieure des façades est réalisée en mur-rideau proposant une alternance de panneaux vitrés et de panneaux pleins. Les panneaux vitrés seront respirant intégrant des brises soleil orientables. Les façades des bâtiments neufs respecteront le rythme des façades des bâtiments anciens : socle commercial double hauteur, double hauteur, simple hauteur et couronnement (Voir figure 13).

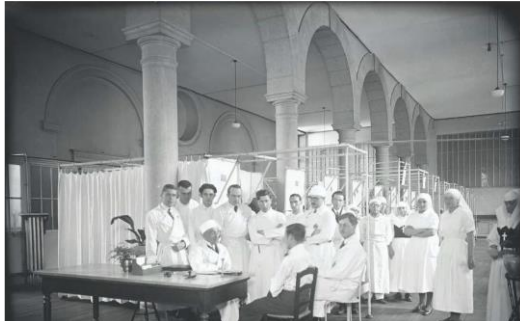
FIGURE 15 : PHOTOS ANCIENNES SALLE SAINT AUGUSTIN -  
SOURCE : CHANTIER GHD

La salle Saint Augustin se situe au premier étage du bâtiment E (Voir figure 15). Cette salle présente un grand volume de 6m de haut sur toute la largeur et la longueur du bâtiment, soit 500m<sup>2</sup>. Avec une largeur importante de 14m, une file de porteurs intermédiaires permet de soutenir les planchers des niveaux supérieurs. Cette arcade venait s'adosser à un escalier monumental : son accès principal.

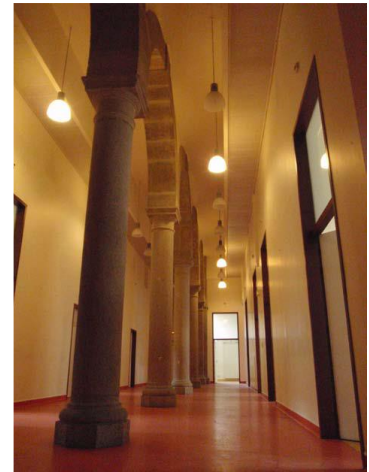
FIGURE 16 : PHOTO AVANT  
CURAGE/DEMOLITION - SOURCE :  
APPAREIL PHOTO PERSONNEL

Dès le XXème siècle, le volume de cette salle a été tronqué. Le plancher haut du premier tiers de la salle a été démolì pour être reconstruit plus haut et permettre la création d'un niveau intermédiaire. Puis, des cloisons et des faux-plafonds ont également été posés. Ainsi, le volume disponible a été dissimulé. Néanmoins, un couloir desservant plusieurs chambres a permis de maintenir une trame toute hauteur où la colonnade était visible (Voir figure 16).

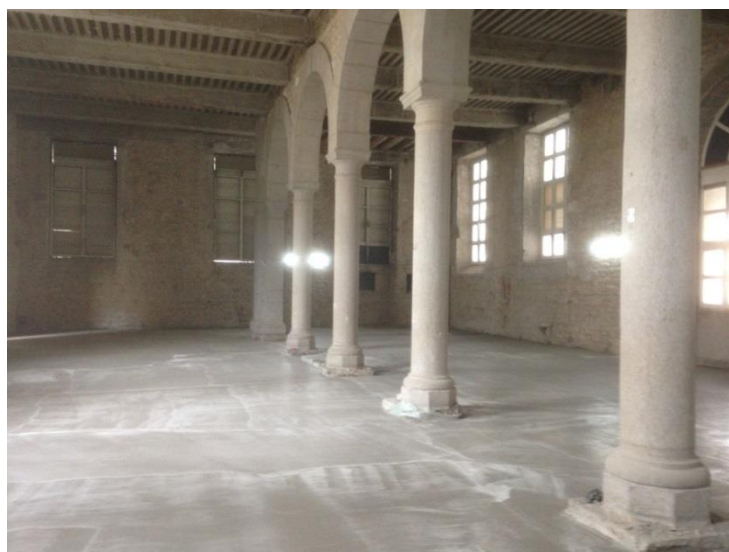
FIGURE 17 : SALLE SAINT AUGUSTIN AUJOURD'HUI - SOURCE : APPAREIL PHOTO PERSONNEL

Le projet a choisi de conserver et de mettre en valeur le volume subsistant de cette salle, sa colonnade et son accès par le « Grand Escalier Monumental ». Ce volume d'environ 340m<sup>2</sup> accueillera un commerce dont la nature reste à déterminer (Voir figure 17). Les 160m<sup>2</sup> restant permettront l'accueil de locaux annexes tels que des vestiaires, sanitaires et locaux techniques.

- Décapage et chaulage du plafond à la française
- Réalisation d'enduits à la chaux et badigeon sur murs intérieurs
- Restauration de la colonnade et application d'une eau forte
- Pose de carreaux de terre cuite sur plancher chauffant au sol

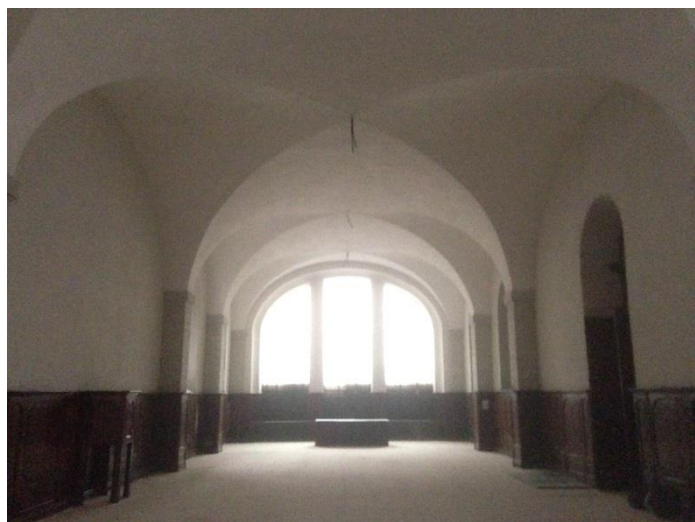
FIGURE 20 : PHOTO GRAND REFECTOIRE - SOURCE : APPAREIL PHOTO PERSONNEL

Dans ce commerce, l'ensemble des boiseries et les vitraux seront restaurés. Les voûtes seront nettoyées et consolidées avec enlèvement du flocage, reprise de l'enduit et application d'un badigeon à la chaux. Comme sur l'ensemble des bâtiments existants, aucun doublage ni isolation ne sera mis en œuvre. Les enduits muraux seront repris et un badigeon sera appliqué. Les sols en pierre seront conservés et révisés.

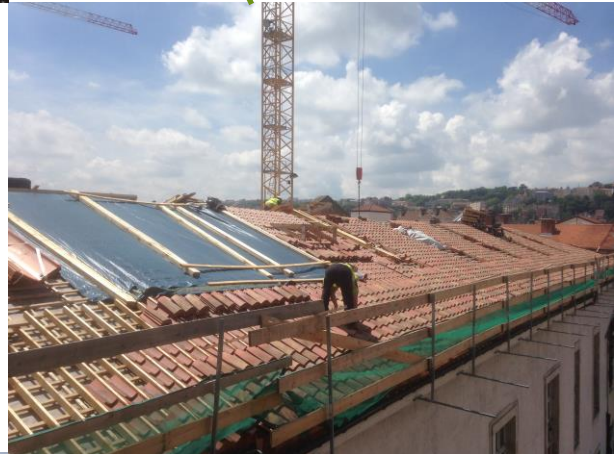
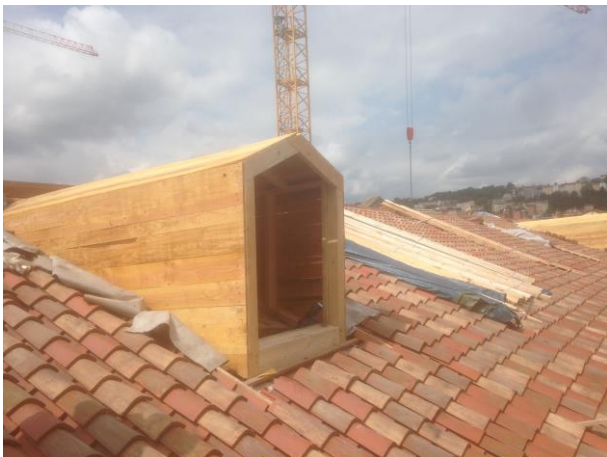
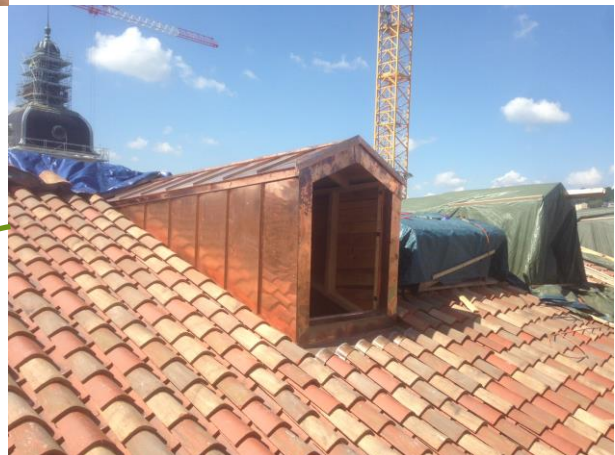
FIGURE 25 : SUIVI DES TRAVAUX DE CHARPENTE/COUVERTURE EN TOITURE DU BATIMENT G - SOURCE : APPAREIL PHOTO PERSONNEL

Chaque jour, je faisais au minimum un tour de chantier pour observer l'avancement des travaux, la qualité de la réalisation, les conditions de travail et plus simplement pour saluer les compagnons. Les pages 31-32 font apparaître l'avancement des travaux de l'entreprise de charpente / couverture sur la toiture du bâtiment G durant mes 20 semaines de stage (Voir figure 25).

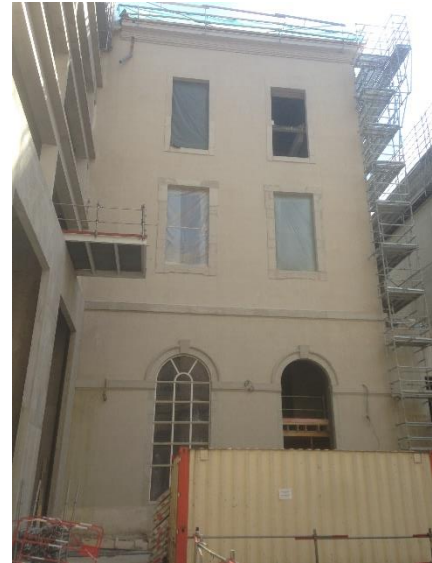
FIGURE 27 : FAÇADE VALIDÉE - SOURCE : APPAREIL PHOTO PERSONNEL

L'entreprise Demars a alors repris l'ensemble de la façade. Eiffage Construction a augmenté la durée de location de l'échafaudage pour permettre la réalisation de ces travaux. Mais une fois le travail terminé, la façade a de nouveau été refusée. La MOE a jugé la façade « trop agitée », les gestes d'application de cette nouvelle teinte plus foncée étaient trop visibles. Une couche supplémentaire a permis de satisfaire l'ACMH et de démonter au plus vite l'échafaudage. Finalement, le démontage de l'échafaudage et la fin de ces travaux ont eu lieu lors de la semaine x+9 (Voir figure 27)

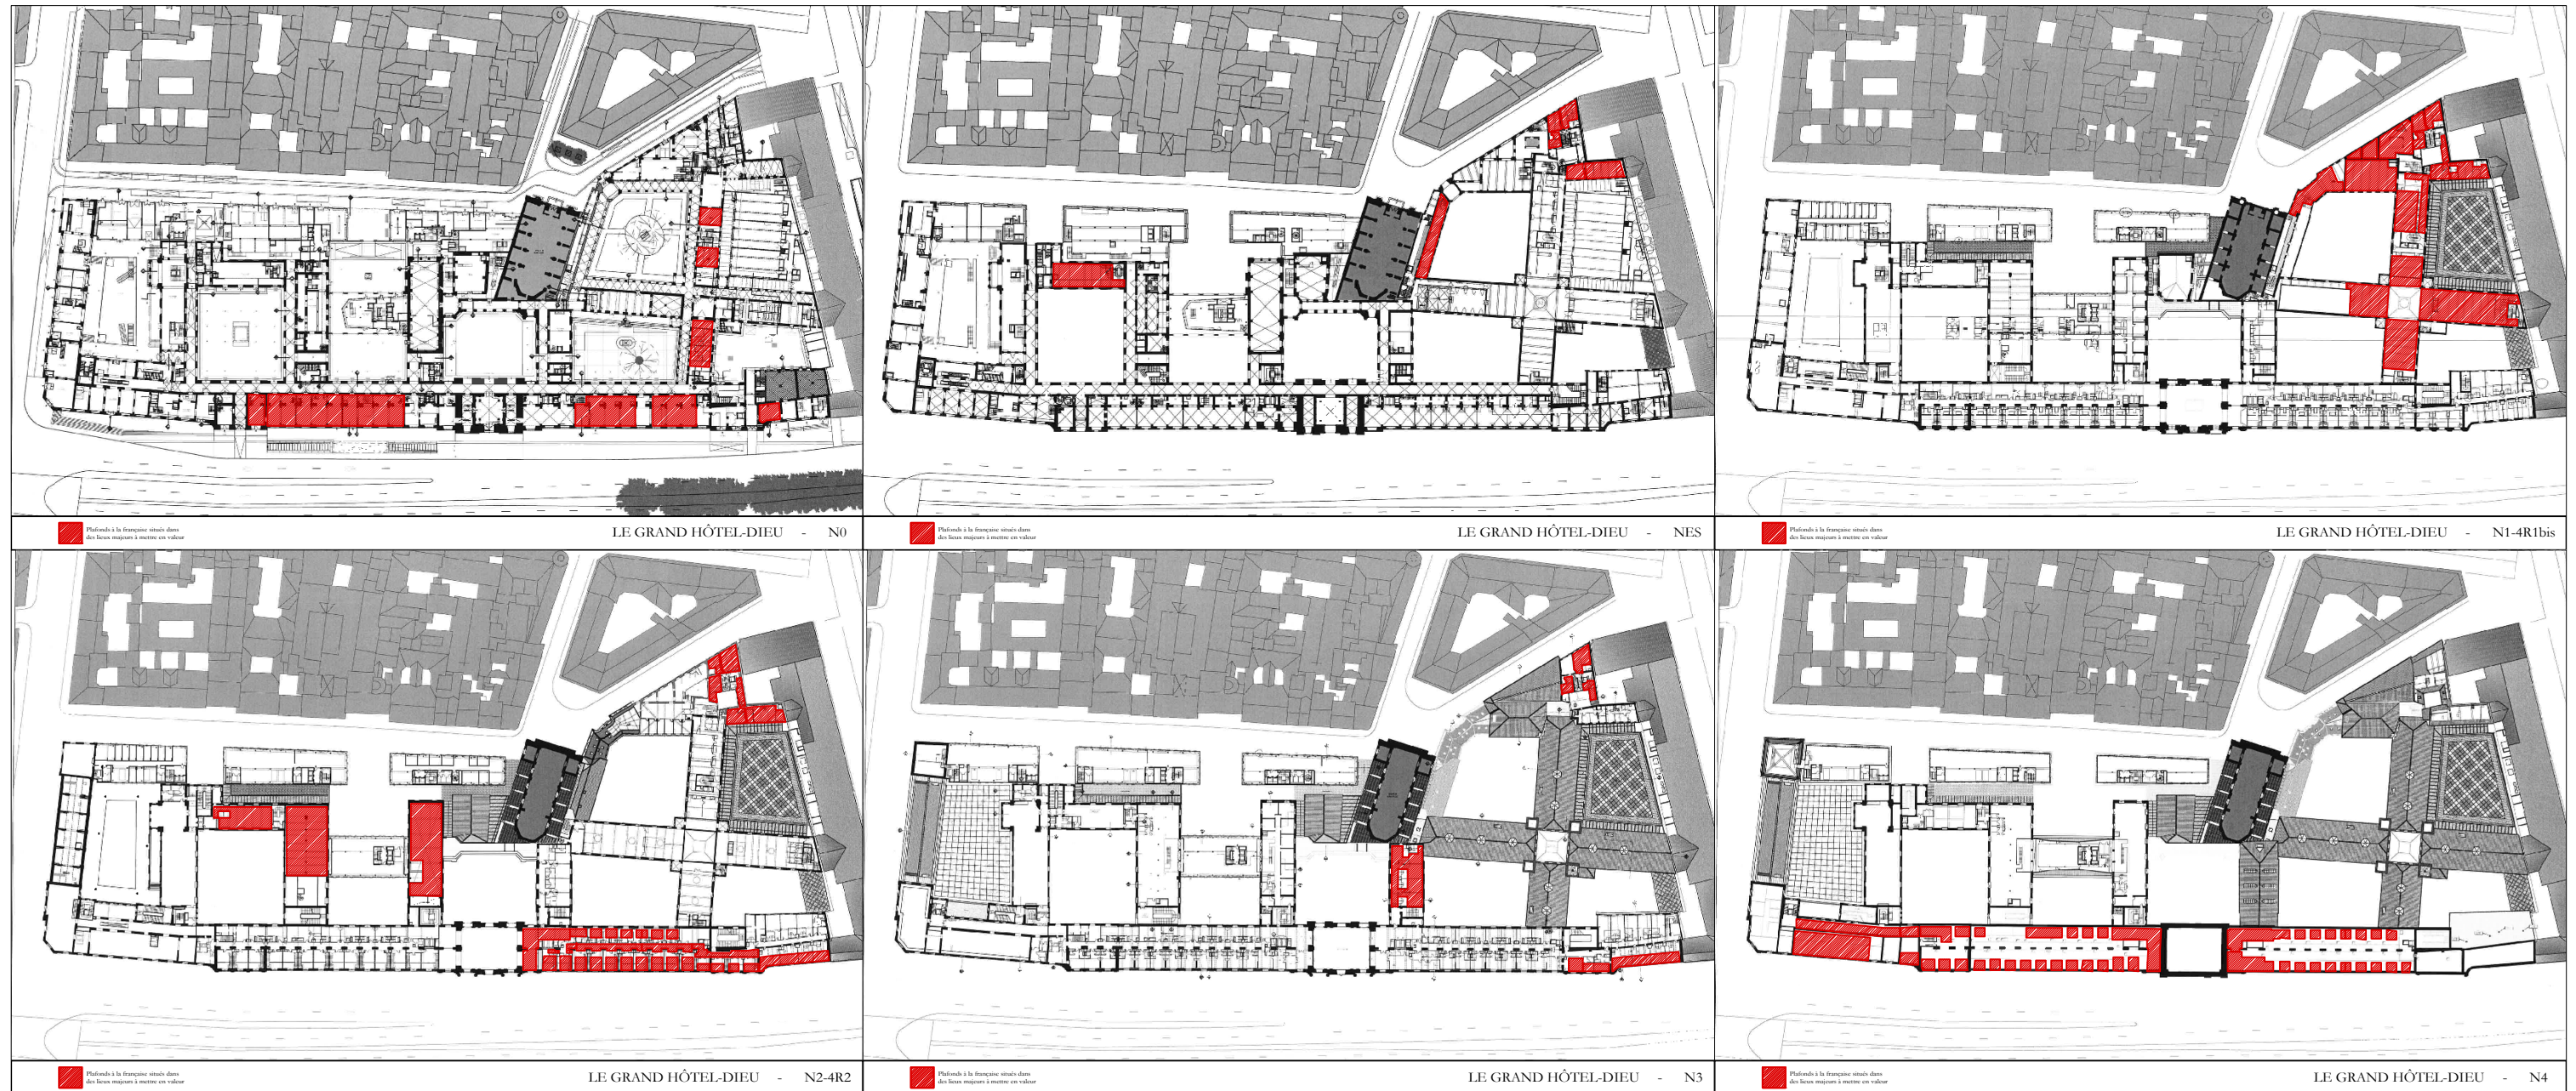
## Repérage des plafonds à la française à restaurer (sans échelle)

Les sondages réalisés sur le site ont permis d'identifier plus de 12000 mètres carrés de plafonds à la française sur l'ensemble des parties historiques de l'Hôtel-Dieu. Ces plafonds sont situés autant sur les parties XVIIe (Quatre rangs, bâtiments rue rivière, ...) que sur les parties construites d'après les plans de Soufflot (XVIIIe et première moitié XIXe).

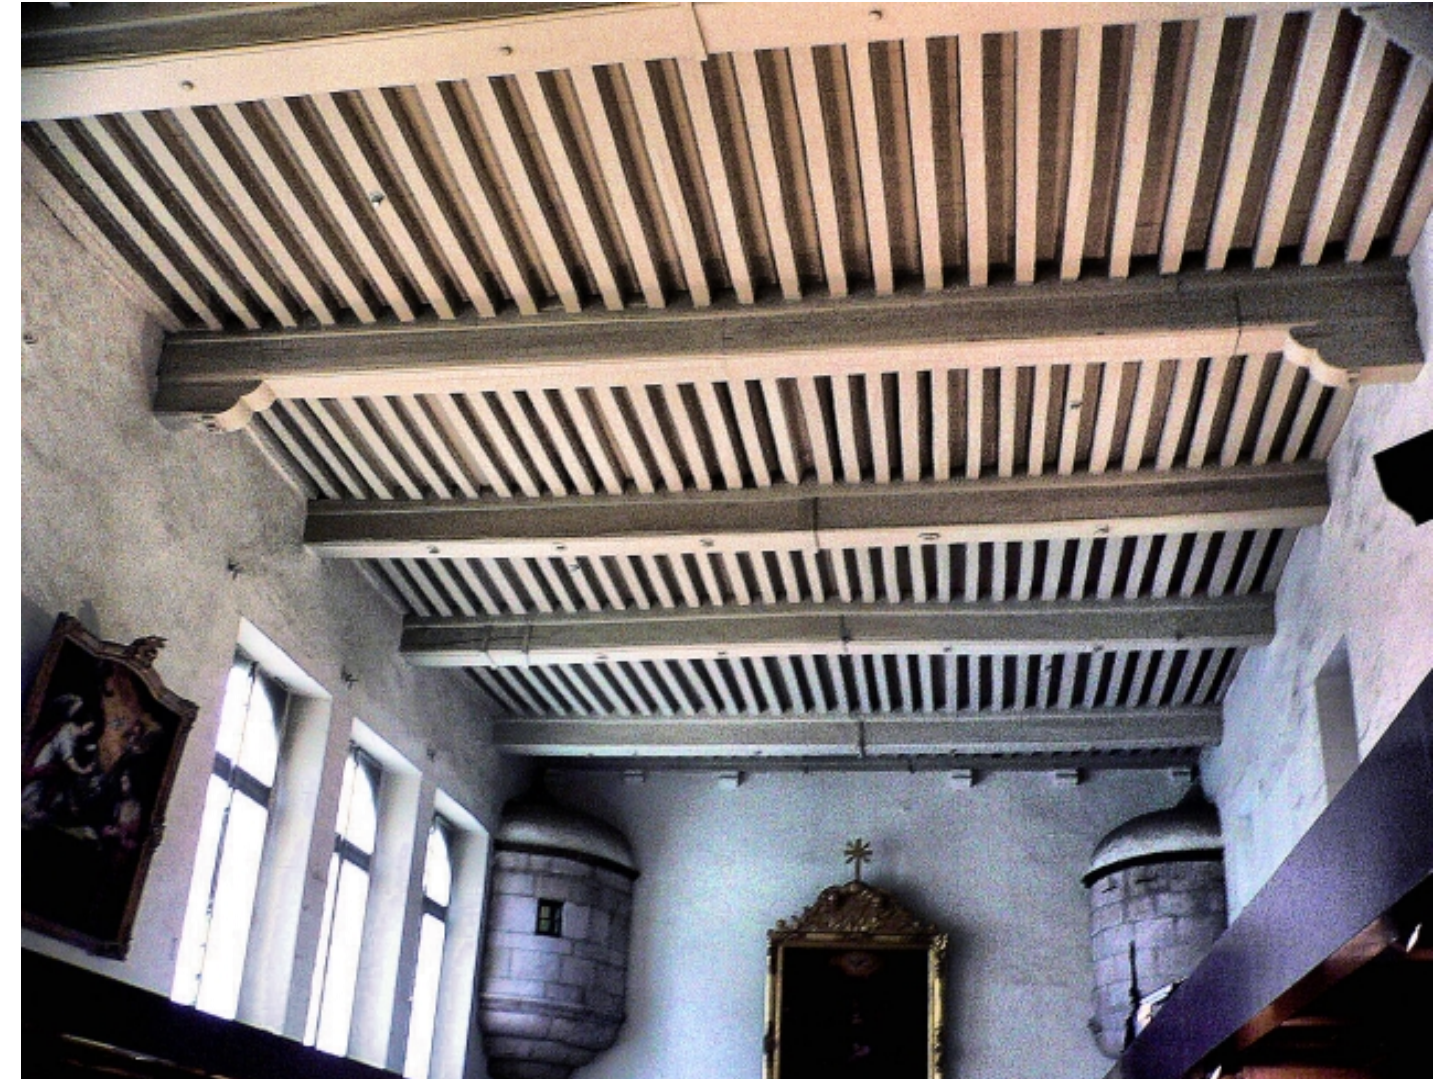
Plafond chaulé de l'Hôtel-Dieu de Beaune.

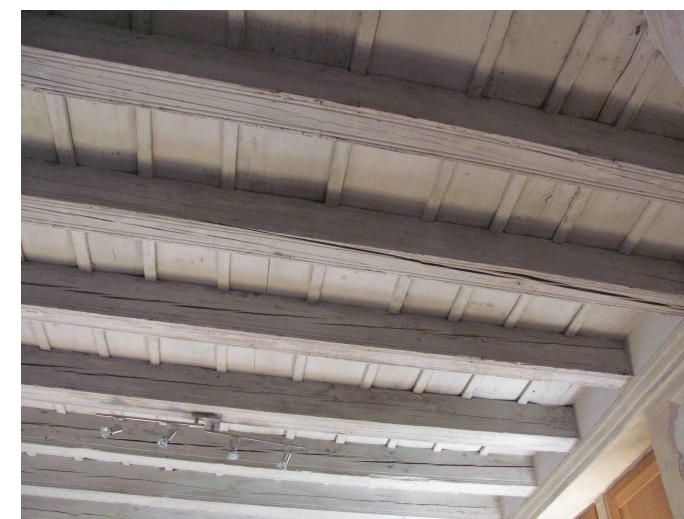
Plafond chaulé de la Maison de Pauline Jaricot à Lyon.

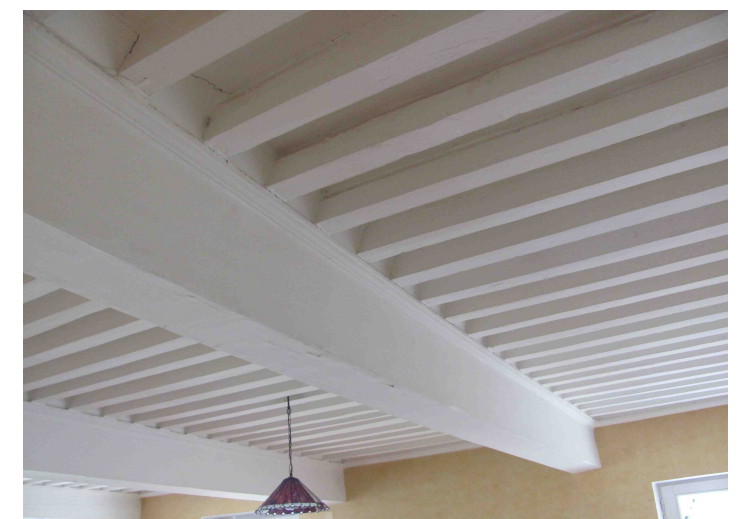
Plafond peint de la Maison de Pauline Jaricot à Lyon.

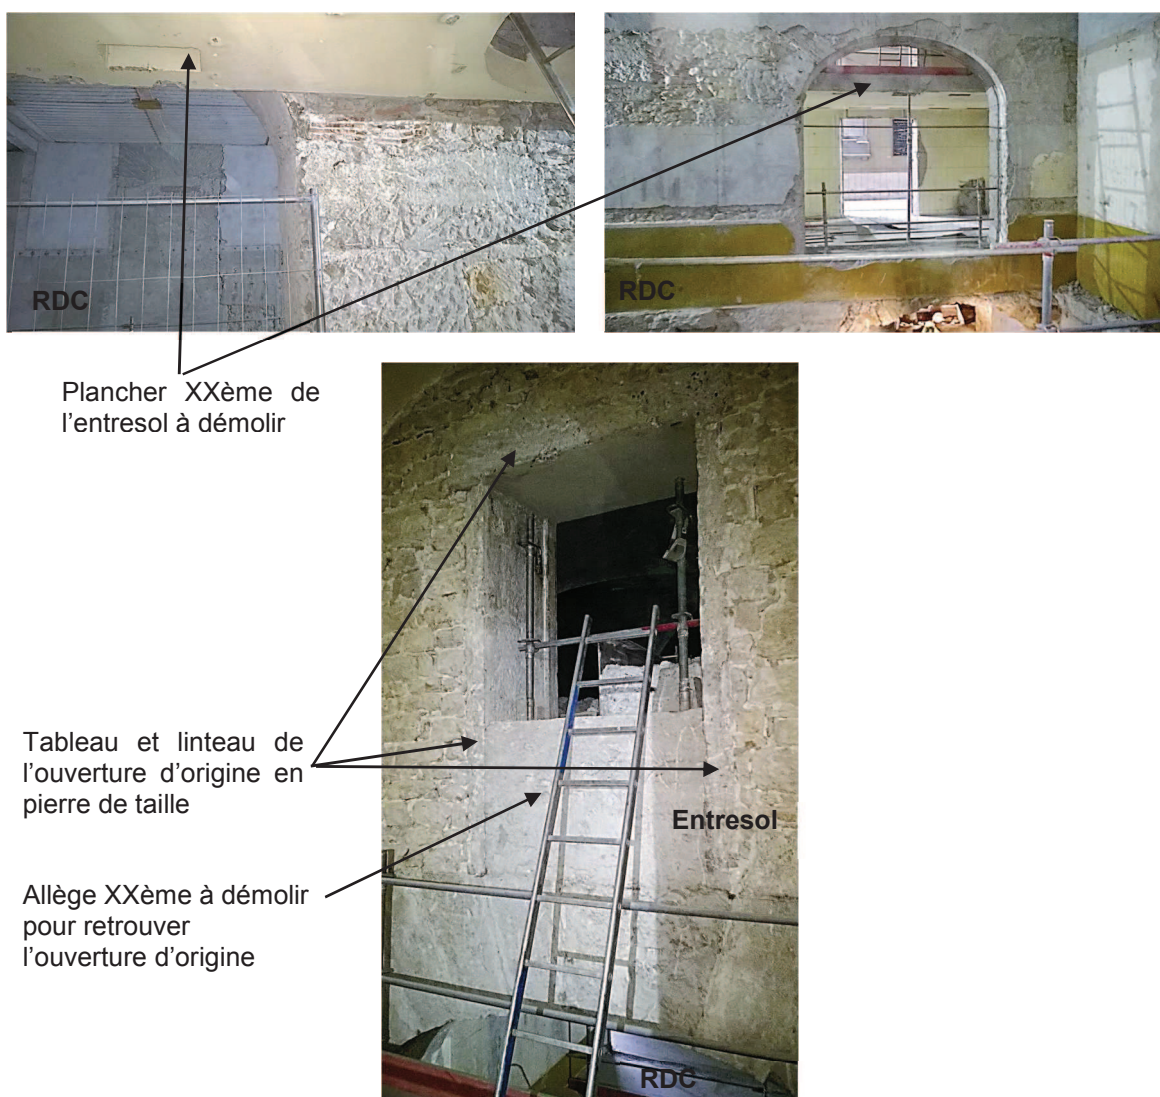
### II.1. Ouverture 1

L'état de l'ouverture est satisfaisant. On remarque, sur la dernière photo, que l'ouverture d'origine de l'entresol se trouve au ras des claveaux de l'ouverture du RDC. L'emprise de la dalle à créer pour l'entresol impactera les claveaux.

Les claveaux de l'arc 1 sont entamés par l'ouverture de l'entresol qui n'est pas d'origine. La réouverture est rendue possible par le fait que la descente de charge des niveaux supérieurs est faible. En effet, les charges provenant de la colonnade de la salle Saint Augustin plombent de part et d'autre de l'ouverture 1 ne chargeant donc que modérément le linteau de l'entresol et donc l'arc 1. De la même façon, les reins de voûte en plancher haut de l'entresol trouvent leur appuis en dehors de l'emprise de l'arc. La compression dans ce dernier est donc faible et peut être admise par la section réduite des claveaux.

Néanmoins, il sera nécessaire de reprendre les claveaux en pied d'arc, côté Sud. En effet, malgré leurs position partiellement cachée par la dalle existante, ils semblent très dégradés et peu aptes à jouer leur rôle de reprise de charge.

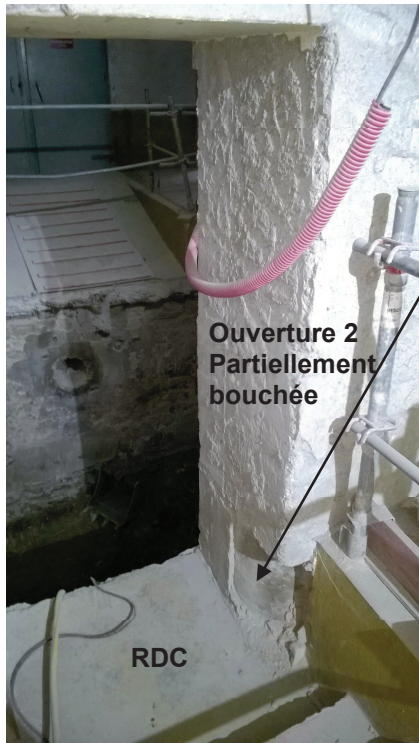
Selon les plans de Jean Gabriel Mortamet de 1988, l'ouverture 2 présente un seul arc avec un poteau central que l'on retrouve dans le remplissage. La présence de ce poteau ne trouve pas d'explication à première vue, néanmoins, il semble nécessaire de le conserver. Bien que l'ouverture ne soit pas encore réouverte, nous constatons de nombreux dommages notamment en clef de l'arc où les claveaux ont été partiellement démolis suite à la création d'une ouverture moderne à l'entresol.

Poteau pierre au centre de l'ouverture 2 noyé dans le béton de remplissage.

La participation du poteau à la reprise de la descente de charge sera à confirmer lors de sa mise à nu.

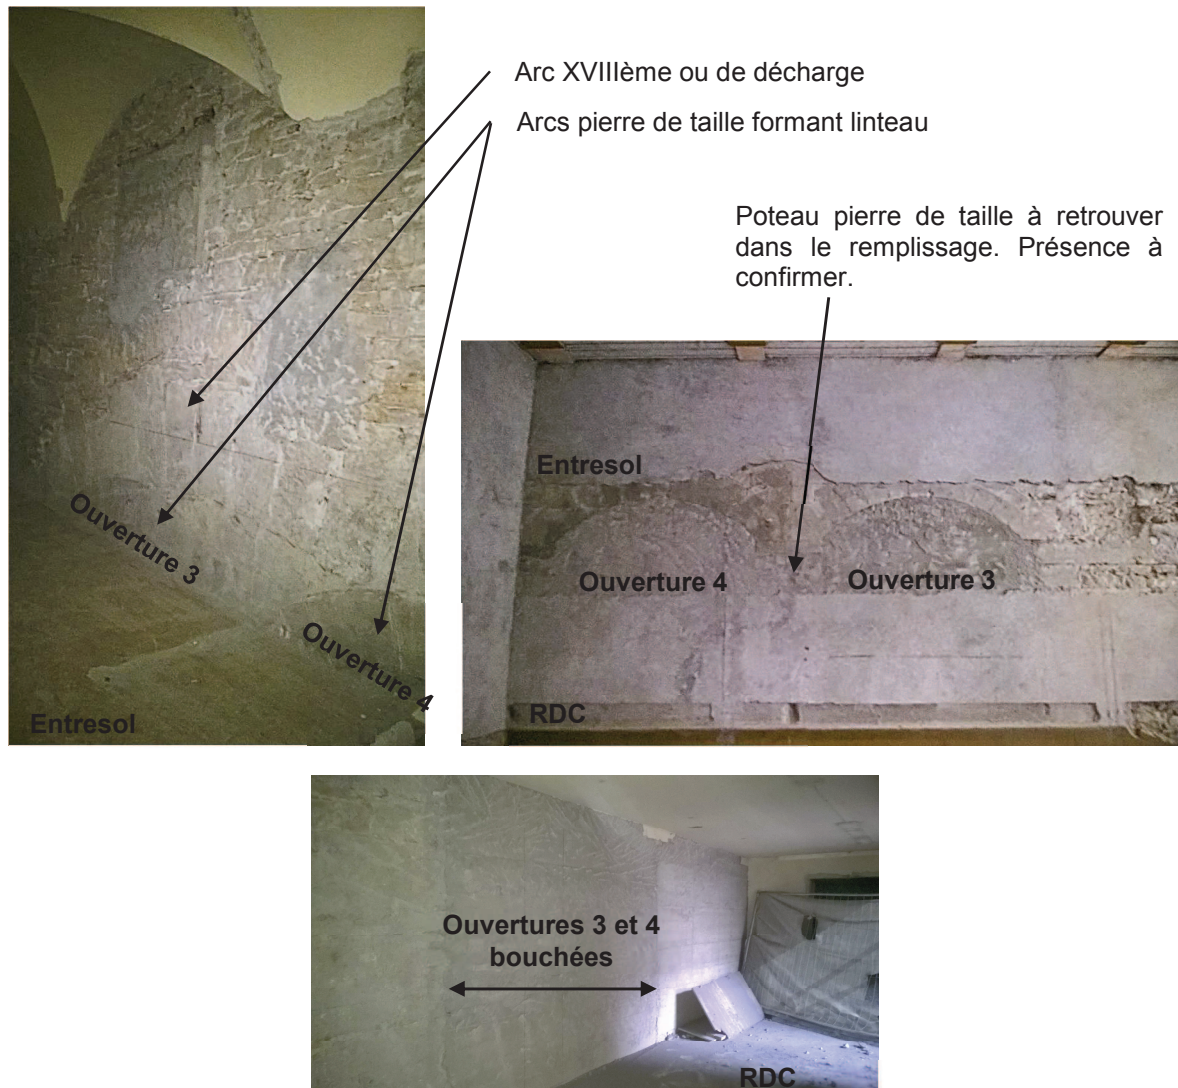
### II.3. Ouvertures 3 et 4

Les arcs pierre de taille de ces deux ouvertures sont couverts par un unique arc qui semblerait dater du XVIII<sup>e</sup> et pourraient actuellement fonctionner comme un arc de décharge soulageant les deux petits arcs. Ces derniers auraient été réalisés au XIX<sup>e</sup> siècle selon les informations de RL&A. L'arc principal est légèrement impacté par des ouvertures modernes, des réparations locales seront nécessaires.

Cette ouverture a connu plusieurs évolutions au fil des siècles. Aujourd'hui on constate qu'une ouverture XIXème à l'entresol impacte les claveaux de l'arc du XVIIIème siècle. L'arc inférieur XIXème, de moindre dimension, reste intact l'ouverture ne crée donc pas de désordres significatifs bien qu'une charge ponctuelle soit transmise en clef.
