La gestion des travaux de réhabilitation sur le monument historique du Grand Hôtel Dieu de Lyon

TRAVAIL DE FIN D'ETUDES

Eiffage Construction Rhône

**La gestion des travaux de réhabilitation
sur le monument historique du
Grand Hôtel Dieu de Lyon**

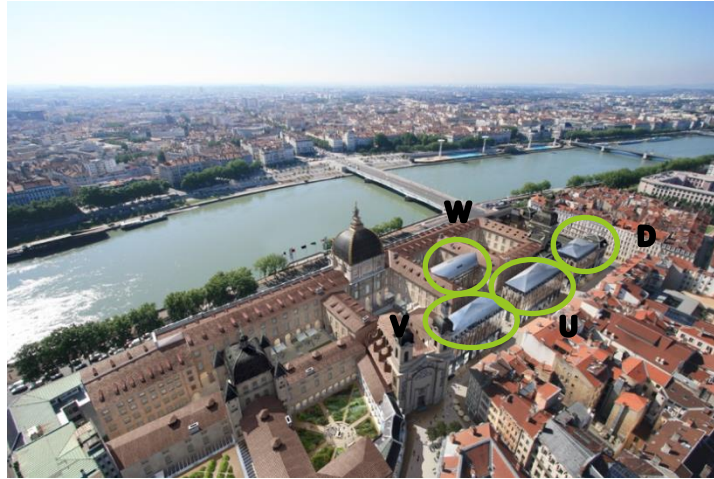
FIGURE 12 : VUE AERIEENNE SUR LES BATIMENTS NEUFS - SOURCE : CHANTIER GHD

La Zone Centrale est composée de quatre bâtiments neufs : les bâtiments D, U, V et W. Ces bâtiments sont conçus sur le même principe : un rez-de chaussé avec une mezzanine pour accueillir des commerces et 4 niveaux de bureaux. (Voir figure 12)

Leur structure verticale est en béton armé de type poteaux poutre avec un noyau de contreventement en voiles béton. Les planchers sont des dalles béton préfabriquées *in situ*. Leurs façades sont également traitées de manière identique.

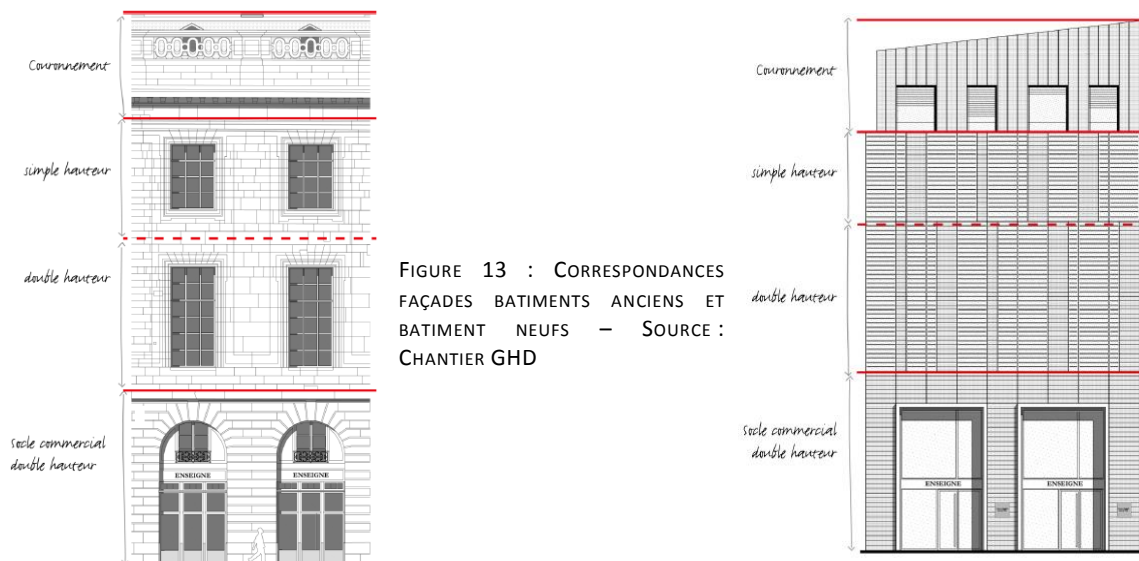
FIGURE 13 : CORRESPONDANCES FAÇADES BATIMENTS ANCIENS ET BATIMENT NEUFS - SOURCE : CHANTIER GHD

La peau extérieure des façades est réalisée en mur-rideau proposant une alternance de panneaux vitrés et de panneaux pleins. Les panneaux vitrés seront respirant intégrant des brises soleil orientables. Les façades des bâtiments neufs respecteront le rythme des façades des bâtiments anciens : socle commercial double hauteur, double hauteur, simple hauteur et couronnement (Voir figure 13).

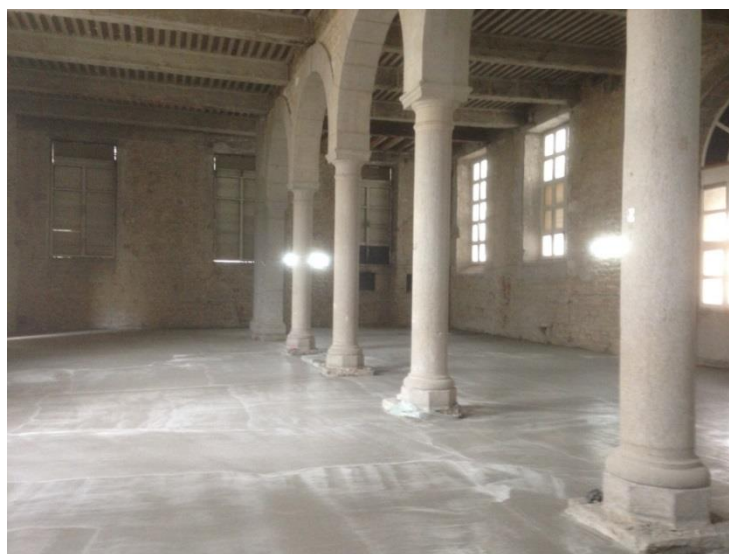
FIGURE 17 : SALLE SAINT AUGUSTIN AUJOURD'HUI - SOURCE : APPAREIL PHOTO PERSONNEL

Le projet a choisi de conserver et de mettre en valeur le volume subsistant de cette salle, sa colonnade et son accès par le « Grand Escalier Monumental ». Ce volume d'environ 340m² accueillera un commerce dont la nature reste à déterminer (Voir figure 17). Les 160m² restant permettront l'accueil de locaux annexes tels que des vestiaires, sanitaires et locaux techniques.

- Décapage et chaulage du plafond à la française
- Réalisation d'enduits à la chaux et badigeon sur murs intérieurs
- Restauration de la colonnade et application d'une eau forte
- Pose de carreaux de terre cuite sur plancher chauffant au sol

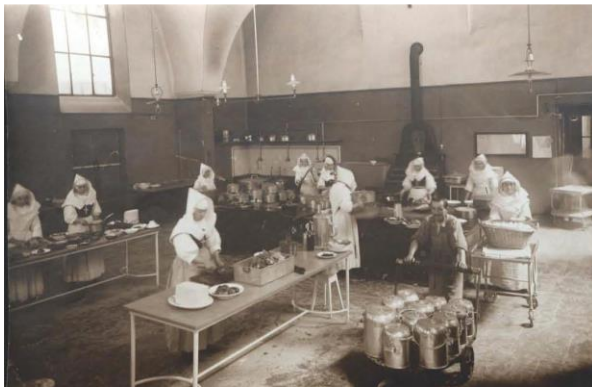
FIGURE 19 : CUISINES EN 1930 - SOURCE : CHANTIER GHD

voutée au rez-de-chaussée offre une hauteur de 7m (Voir figure n°19). Les HCL ont recoupé ce volume par un plancher afin de gagner de la surface.

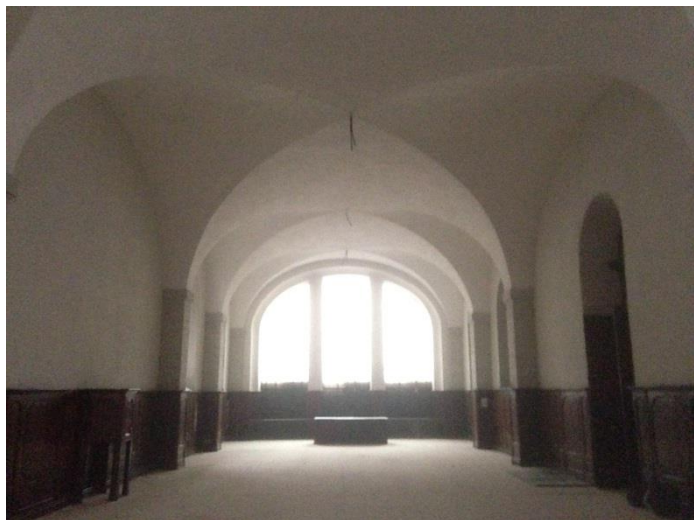
FIGURE 20 : PHOTO GRAND REPECTOIRE - SOURCE : APPAREIL PHOTO PERSONNEL

Dans ce commerce, l'ensemble des boiseries et les vitraux seront restaurés. Les voûtes seront nettoyées et consolidées avec enlèvement du flocage, reprise de l'enduit et application d'un badigeon à la chaux. Comme sur l'ensemble des bâtiments existants, aucun doublage ni isolation ne sera mis en œuvre. Les enduits muraux seront repris et un badigeon sera appliqué. Les sols en pierre seront conservés et révisés.
