Restauration, dérestauration en peinture murale : un problème entre histoire et actualité

Guylaine Ruard
Master I « Homme, sociétés, technologies »
Mention Histoire de l'art

Restauration/dérestauration en peinture murale : un problème entre histoire et actualité

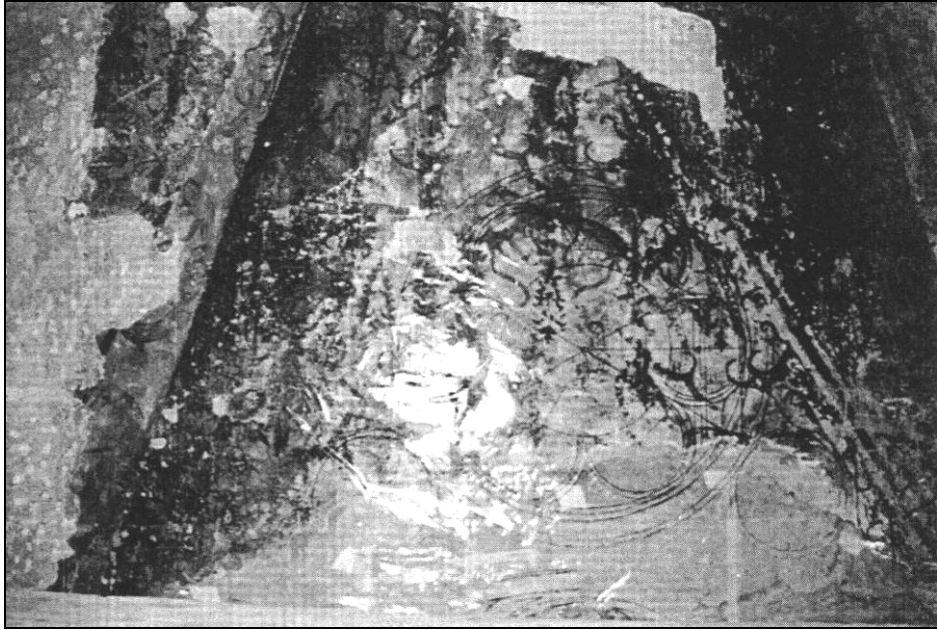
Incisions du gâble sur film transparent Melinex.

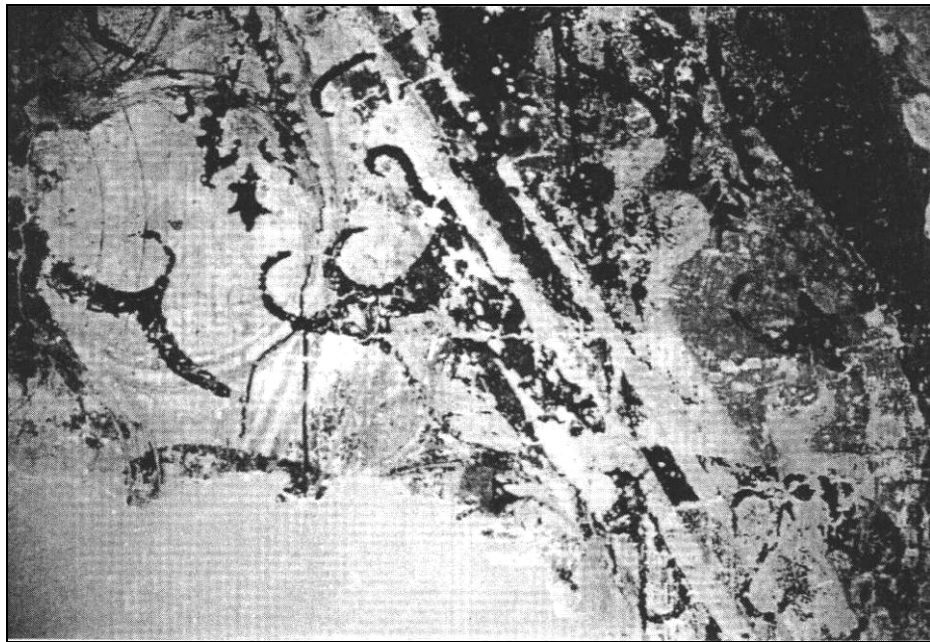
Vue du dais après sondage.

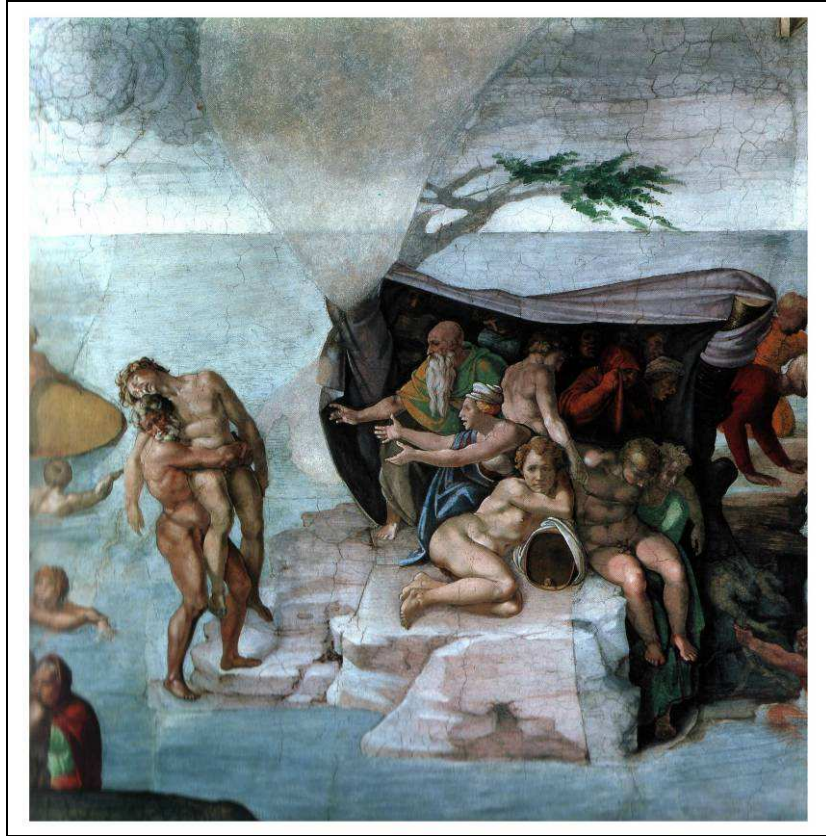
Le Déluge, détail où l'on peut observer une lacune constituée de chaux et de pouzzolane.

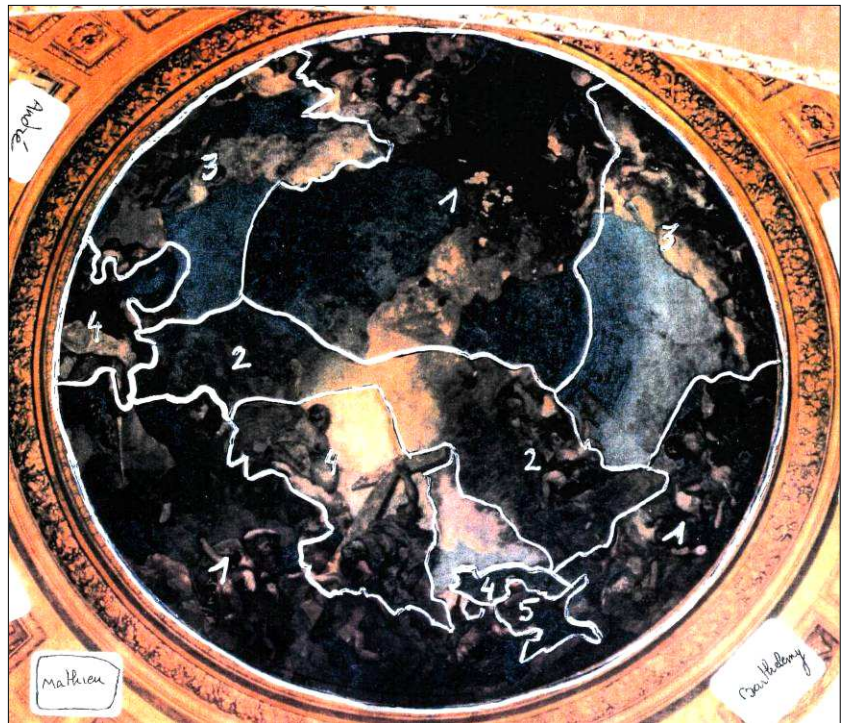
Dôme des Invalides, Jean-Baptiste Jouvenet et de Charles de la Fosse, 1703 et 1706, peintures après restauration de l'atelier ARCOA.

1. Original par de La Fosse
2. Original par de La Fosse avec glacis par Lejeune.
3. Original par de La Fosse restauré par Lejeune.
4. Restitutions par Lejeune.
5. Restitution ARCOA.

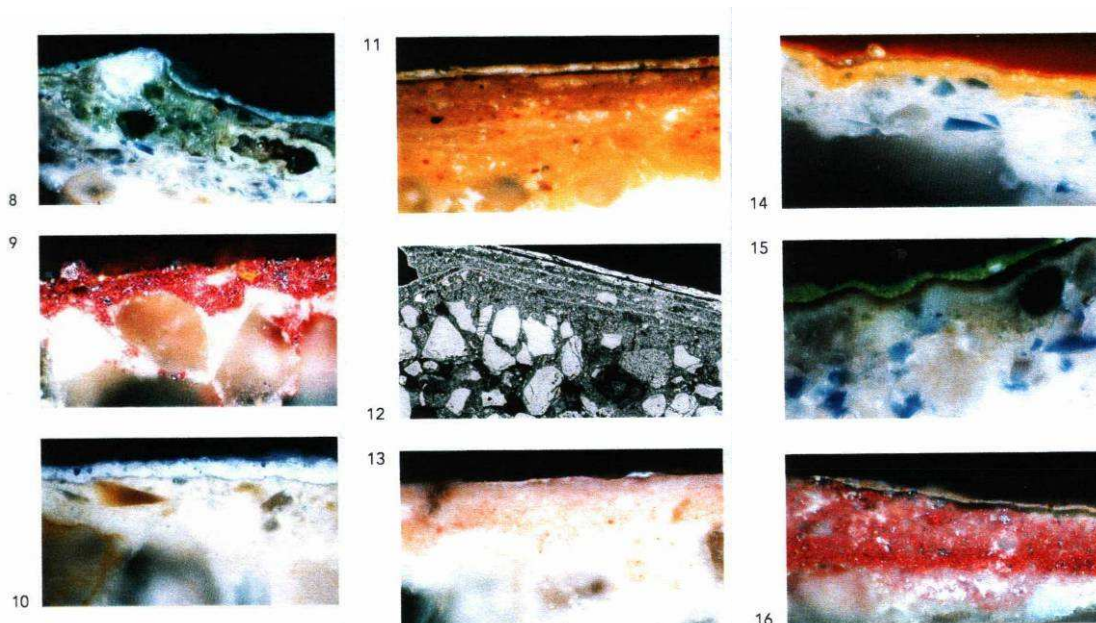
Coupes stratigraphiques de différents échantillons prélevés sur la scène de l'Annonciation, microscope optique x 200.

8. Les trois premières couches constituent la polychromie originelle, la fine couche de surface appartient au repaint du XIX^{ème} siècle.
