Guylaine Ruard  
Master I « Homme, sociétés, technologies »  
Mention Histoire de l'art

Option Objet d'art, patrimoine, muséologie  
Université Pierre Mendès France  
UFR Sciences humaines

# **Restauration/dérestauration en peinture murale : un problème entre histoire et actualité**

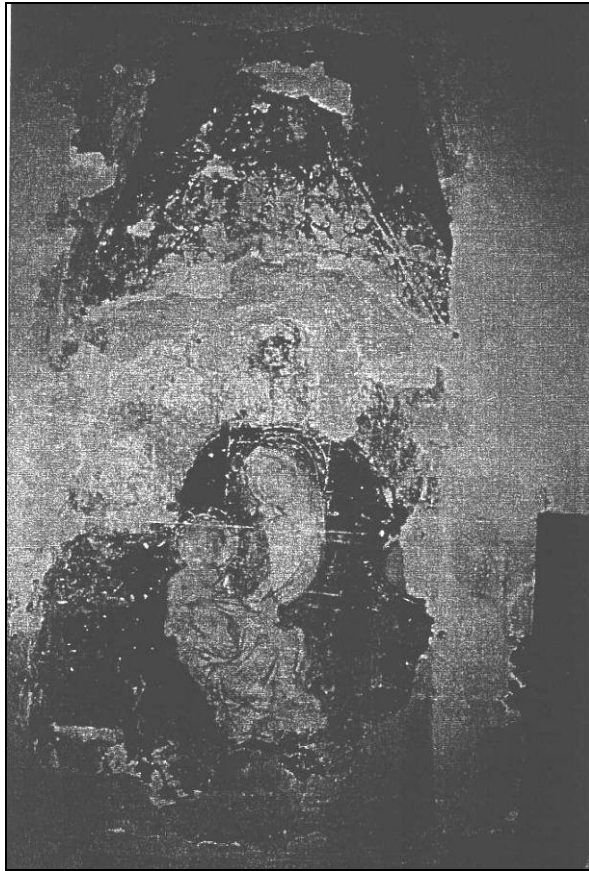
Vue générale du dégagement en cours des enduits et du plâtre au pourtour de l'œuvre.

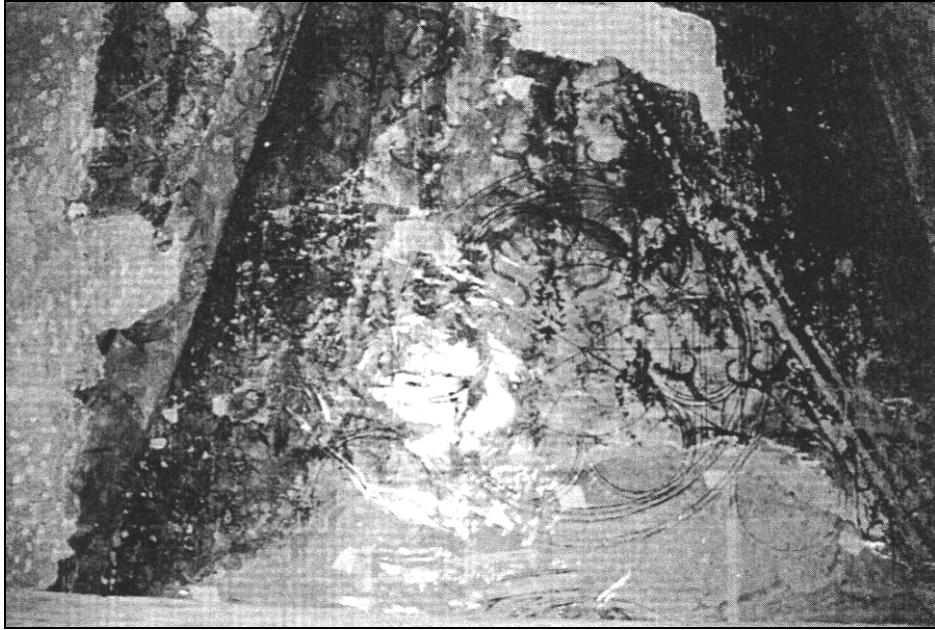
Incisions du gâble sur film transparent Melinex.

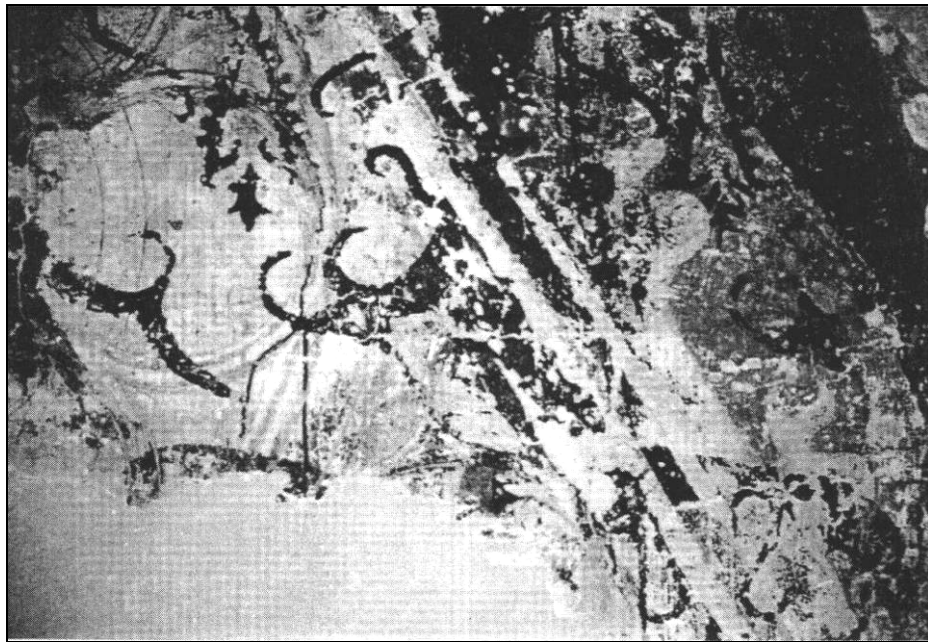
Vue du dais après sondage.

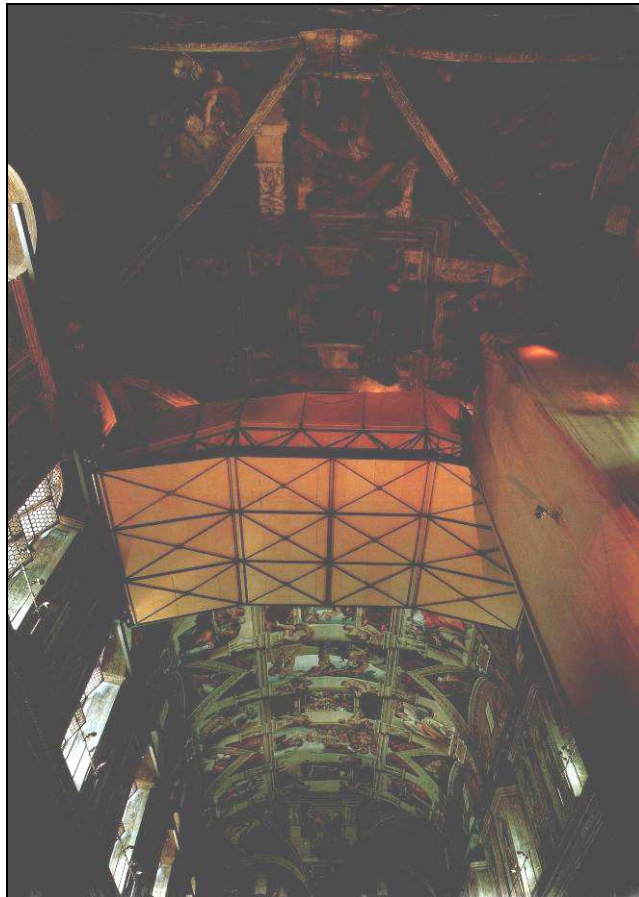
Vue de la voûte de la chapelle Sixtine montrant la plateforme mobile  
Sur laquelle travaillaient les restaurateurs, avec son ascenseur sur la droite.  
La partie nettoyée du plafond est clairement visible en bas de l'image.

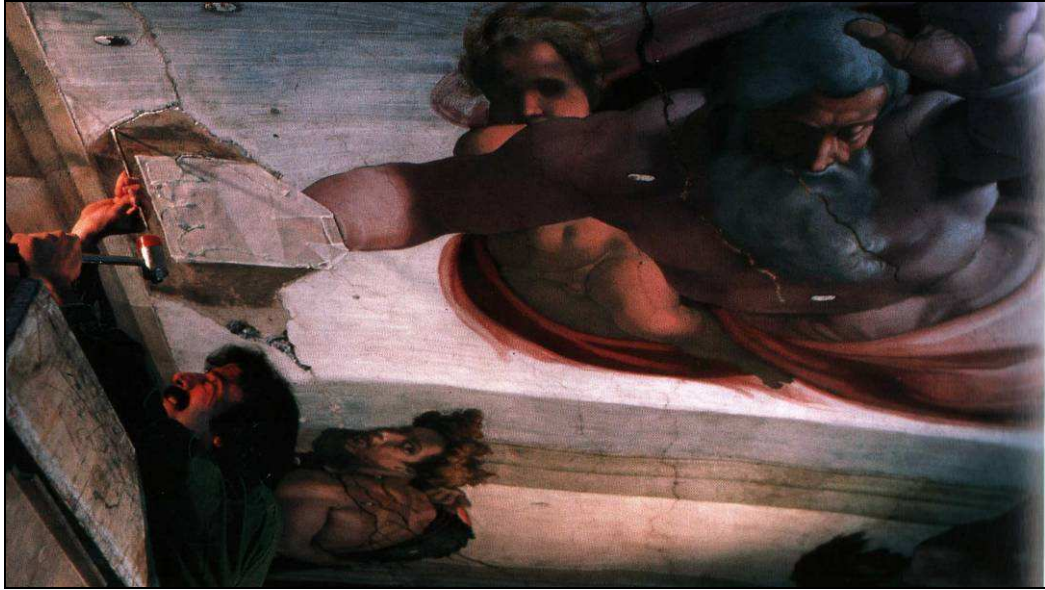
L'un des restaurateurs du Vatican travaille sur une fissure de la voûte.

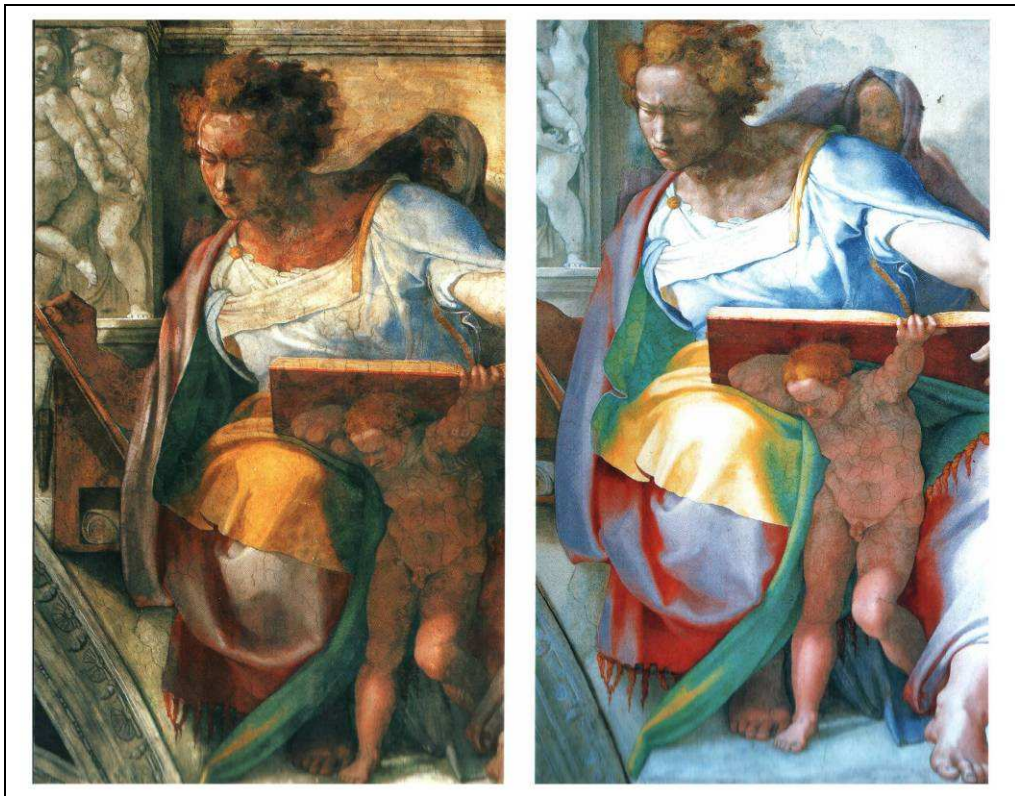
*Le prophète Daniel, détails avant et après le nettoyage.*

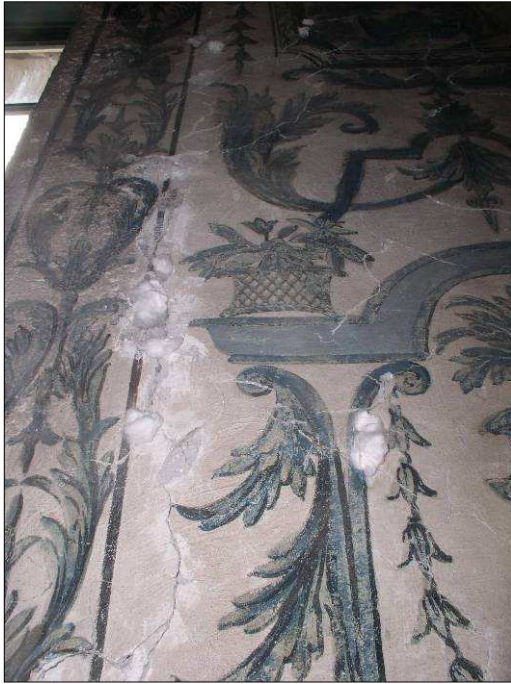
Consolidation de l'enduit et comblement des fissures, pendant la restauration.

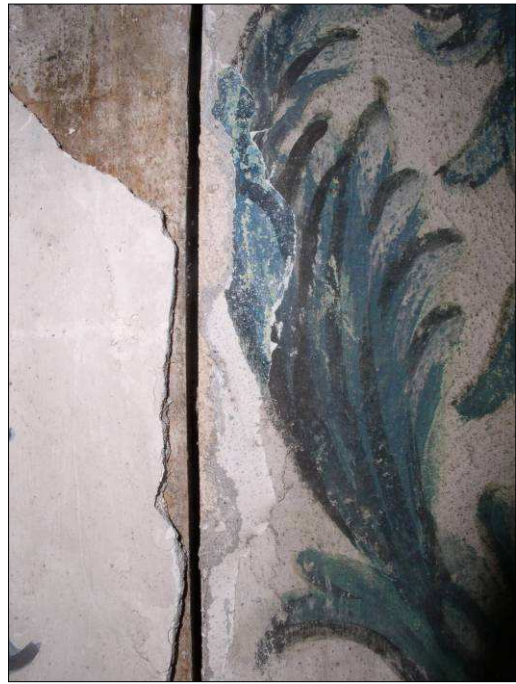
Détail d'une fleur, retouche verte qui recouvre l'original bleu.

Les différentes retouches présentes nous informent de plusieurs campagnes de « restaurations ». On observe en effet des retouches très vertes<sup>162</sup>, exécutées sur des usures encrassées, qui pourraient être les dernières en date. Les pointes de diamants encadrés de filets gris, noirs et blancs, situés dans les sous-bassements en partie-centrale, n'ont pas été conservés, parce que ces parties étaient très dégradées : enduit pulvérulent, couche picturale très lacunaire, rajout de ciment, agression par l'eau. Des parties ont été réenduites assez largement, mais la peinture originelle est présente sous ces débordements. La fraîcheur des couleurs a ainsi été préservée des salissures. De nombreuses retouches noires dans les feuillages attestent d'une intervention maladroite.

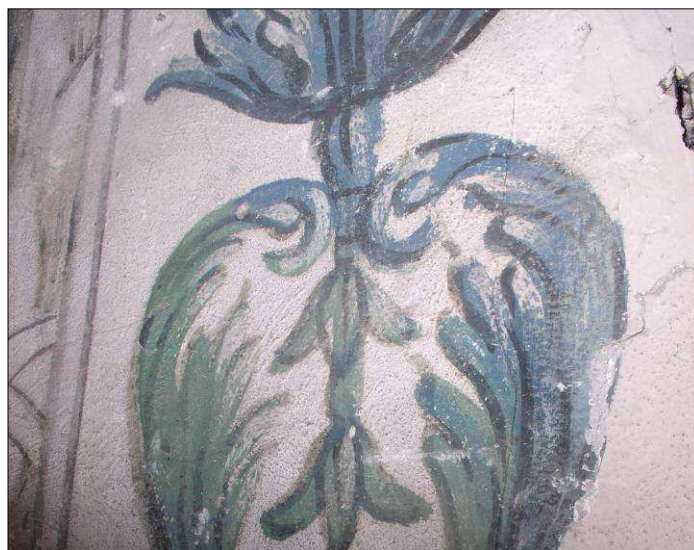
Détail d'une guirlande de fleurs, la couleur bleue est la couleur originelle.

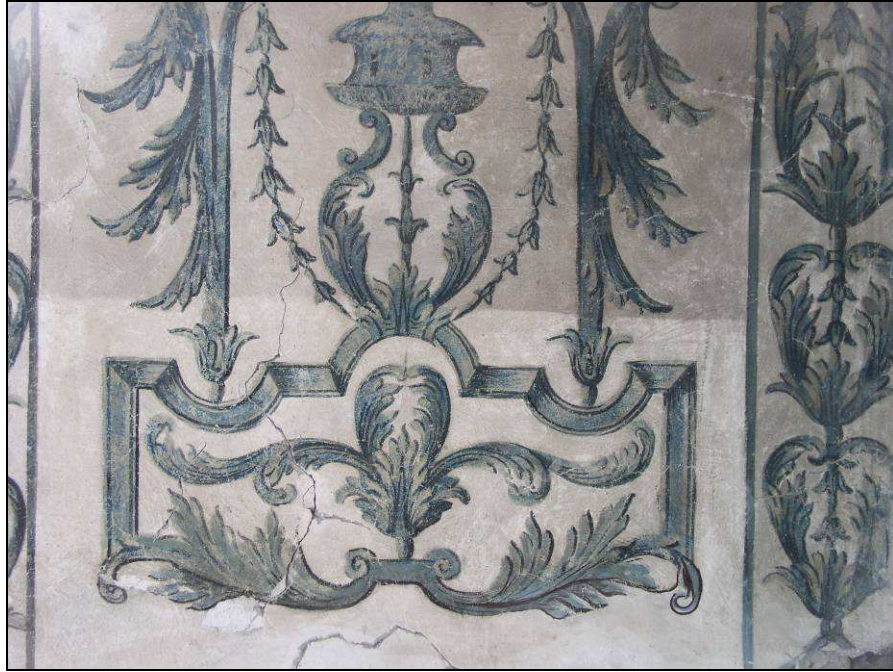
Détail des ornements floraux, avant et après nettoyage.

Lors de la restauration, tous les enduits de plâtre ont été enlevés afin de retrouver le décor d'origine. Le nettoyage des peintures s'est fait à sec par gommage à la « Wishab », car la couche picturale peinte à la détrempe est assez fragile et un nettoyage humide l'aurait altérée. Les réagrèges ont été faits de chaux aérienne et de sable. Les retouches picturales ont été exécutées à l'aquarelle. Les boiseries et les sous-bassements ont été harmonisés de façon à lier les décors au sol en ciment lissé. Les boiseries ont été traitées en jus colorés, les sous-bassements ont reçu un badigeon de chaux<sup>163</sup>. Après intervention, les encadrements des portes et des fenêtres ont été harmonisés avec les murs par un badigeon de chaux, dans les mêmes tons gris-bleu.

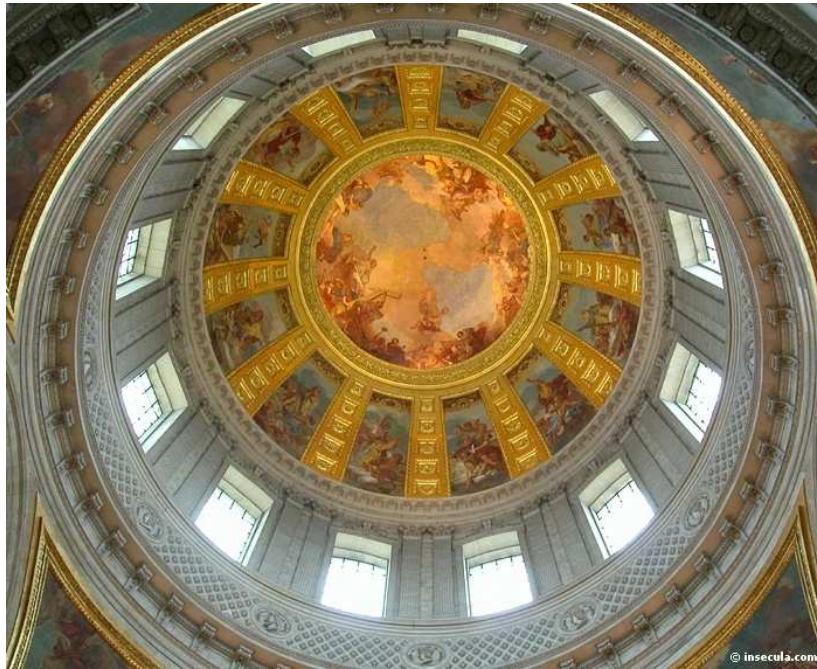
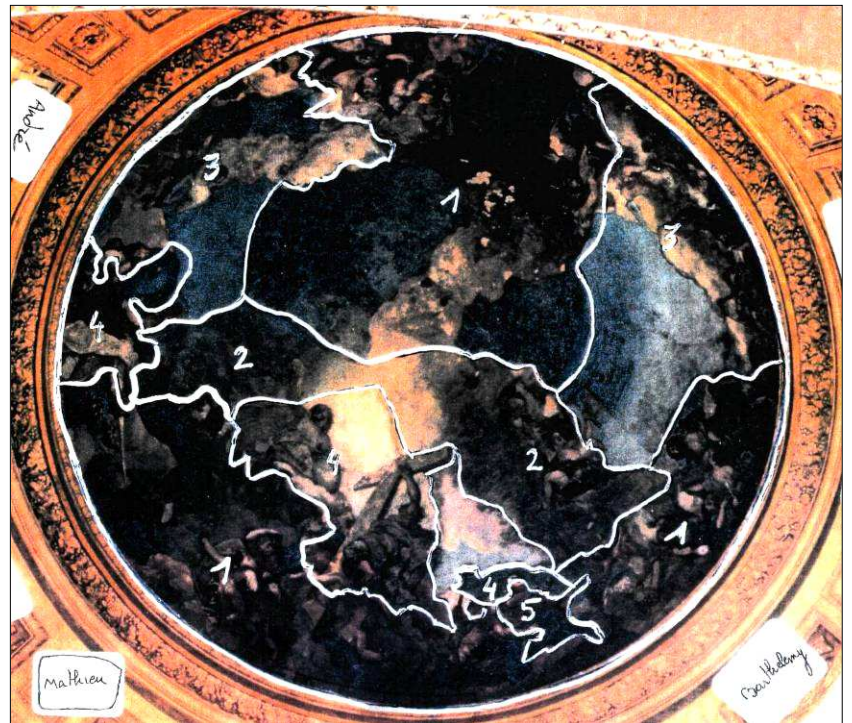
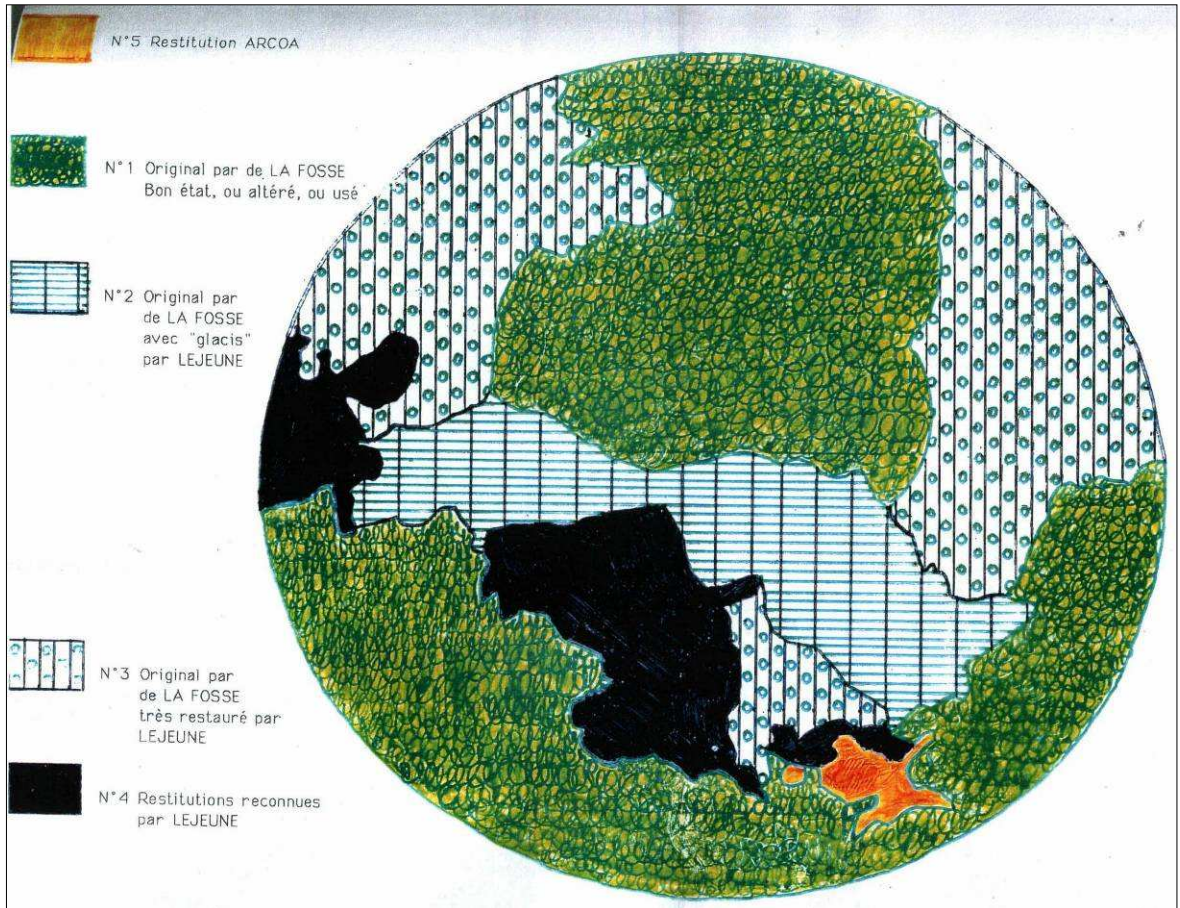
Dôme des Invalides, Jean-Baptiste Jouvenet et de Charles de la Fosse, 1703 et 1706, peintures après restauration de l'atelier ARCOA.

1. Original par de La Fosse
2. Original par de La Fosse avec glacis par Lejeune.
3. Original par de La Fosse restauré par Lejeune.
4. Restitutions par Lejeune.
5. Restitution ARCOA.

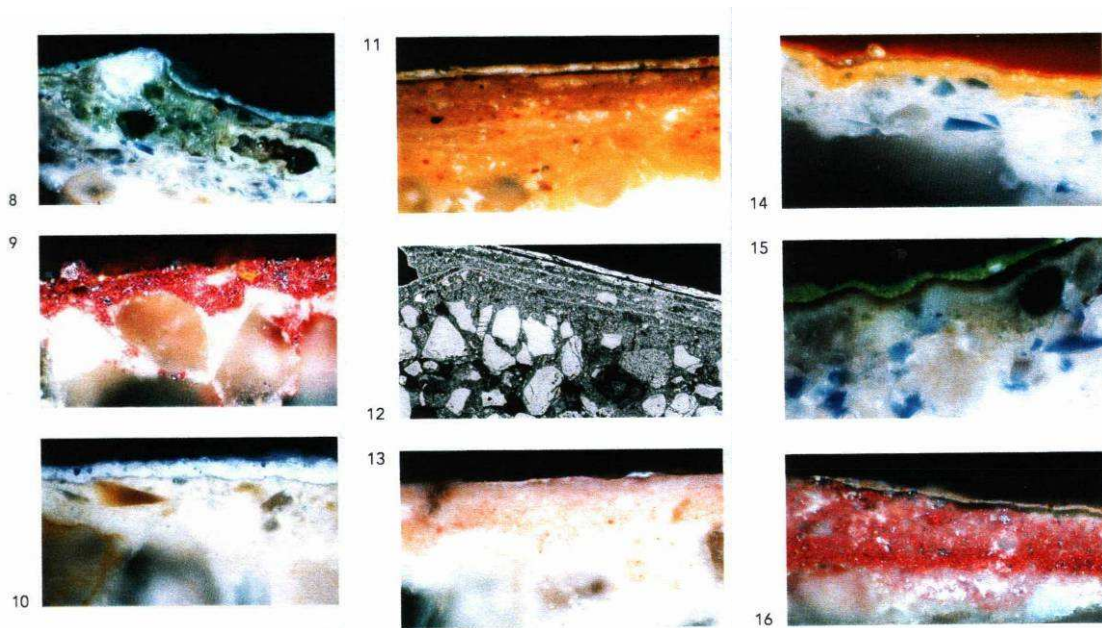
Coupes stratigraphiques de différents échantillons prélevés sur la scène de l'Annonciation, microscope optique x 200.

8. Les trois premières couches constituent la polychromie originelle, la fine couche de surface appartient au repaint du XIX<sup>ème</sup> siècle.
