Audit diagnostic d'une structure collective d'irrigation. Exemple de l'ASA de Laméjoul

Mémoire de Fin d'Études

AUDIT DIAGNOSTIC D'UNE STRUCTURE COLLECTIVE D'IRRIGATION *Exemple de l'ASA de Laméjoul*

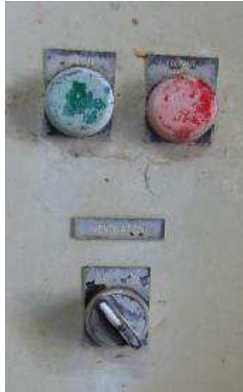
Le bassin de reprise se situe juste sous le local où se trouvent les armoires électriques ainsi que les pompes de surface. Une atmosphère particulièrement humide règne dans le local et la richesse de l'eau en éléments incrustants (calcium et magnésium) laisse de nombreux dépôts. La Figure 11 présente les dépôts calcaires sur les armoires électriques

Figure 11 : dépôts calcaire sur la façade extérieure des armoires électriques (station de pompage de Laméjoul, 11/03/2013, V. Frizon de Lamotte)

Isolation des armoires électriques pour contourner le problème de l'humidité de la station

Pour isoler les armoires électriques, il faudrait pouvoir **les sortir de la station de pompage** où l'humidité est très importante. On relève alors trois étapes de travaux :

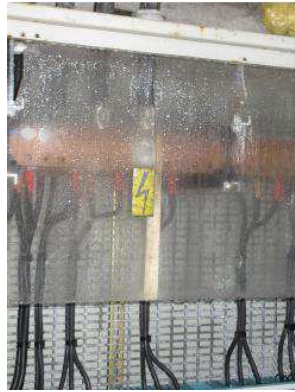
et la Figure 12 montre l'importante condensation à l'intérieur même de ces armoires. A cette atmosphère humide s'ajoute les fuites au niveau des raccords qui oxydent de façon importante le matériel comme les pompes et la canalisation principale présentée en Figure 13.

Figure 12 : condensation à l'intérieur des armoires électriques (station de pompage de Laméjoul, 11/03/2013, V. Frizon de Lamotte)

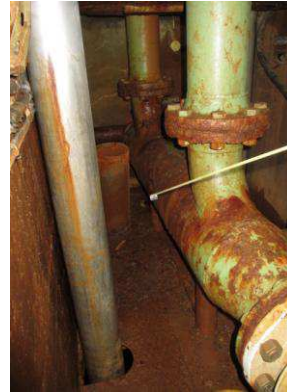
Figure 13 : oxydation de la canalisation principale (station de pompage de Laméjoul, 11/03/2013, V. Frizon de Lamotte)

Les derniers changements de canalisations sur le réseau ont été effectués avec de l'inox afin de tenter de répondre au problème d'oxydation. S'il n'est pas effectué par anticipation, ce changement devra avoir lieu à la prochaine grosse fuite sur la canalisation

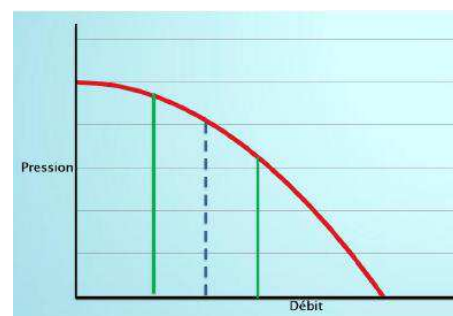
Une pompe délivre un débit (en abscisse) à une pression donnée (en ordonnée). La courbe rouge présente la décroissance de la pression lors de l'augmentation du débit. Il existe un point de fonctionnement optimal (intersection de la droite pointillée et de la courbe : le point nominal) au niveau duquel la pompe fonctionne avec le meilleur rendement ; les droites vertes délimitent une zone de flexibilité. Au delà de cette zone, la pompe fonctionne « hors courbe ». Ceci peut être une des causes des

Figure 14 : courbe de pompe

nombreuses pannes recensées à la station.

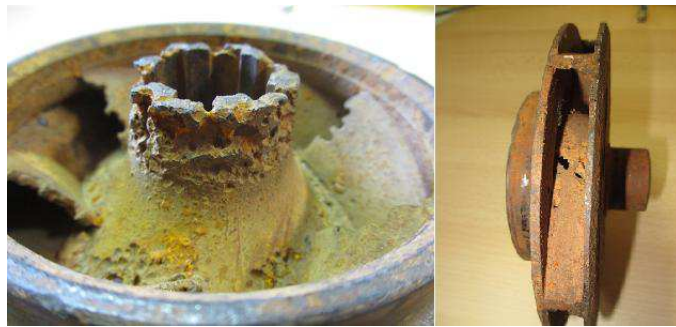
Pour la situation où le débit demandé est trop important, la pression est faible ce qui se transmet jusqu'aux bornes et crée l'insatisfaction des adhérents. Ceci devrait être solutionné si le nouveau tour d'eau est respecté (les débits journaliers à la station présentés sur la page 1 de l'annexe 8 montrent qu'on ne dépasse jamais les capacités de la station). Des débits trop importants entraînent une dépression dans la canalisation à l'amont des pompes ce qui peut conduire à un changement d'état de l'eau et à la formation de bulles de vapeur. Ces bulles sont propulsées à très grande vitesse et endommagent sérieusement les turbines (cf. Figure 15) : c'est la cavitation.

Figure 15 : conséquence de la cavitation sur une turbine (UASA, 19/08/2013, V. Frizon de Lamotte)

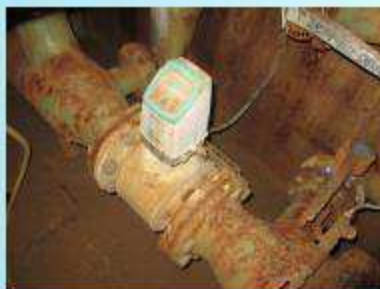
Canalisations
extrêmement corrodées

Canalisation au niveau du débitmètre

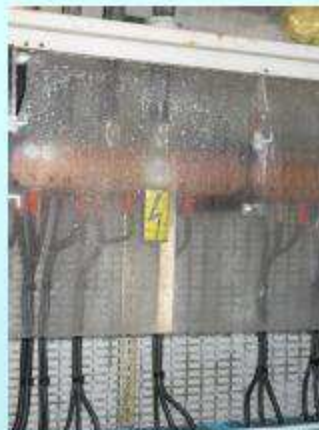
Condensation dans les armoires
électriques
