# Les parties romanes de l'ancienne cathédrale Sainte-Marie de Saint-Bertrand-de-Comminges (Haute-Garonne)

Oriane Pilloix

Mémoire de Master 2 Études Médiévales  
présenté par Oriane Pilloix  
sous la direction de Quitterie Cazes  
Juillet 2016

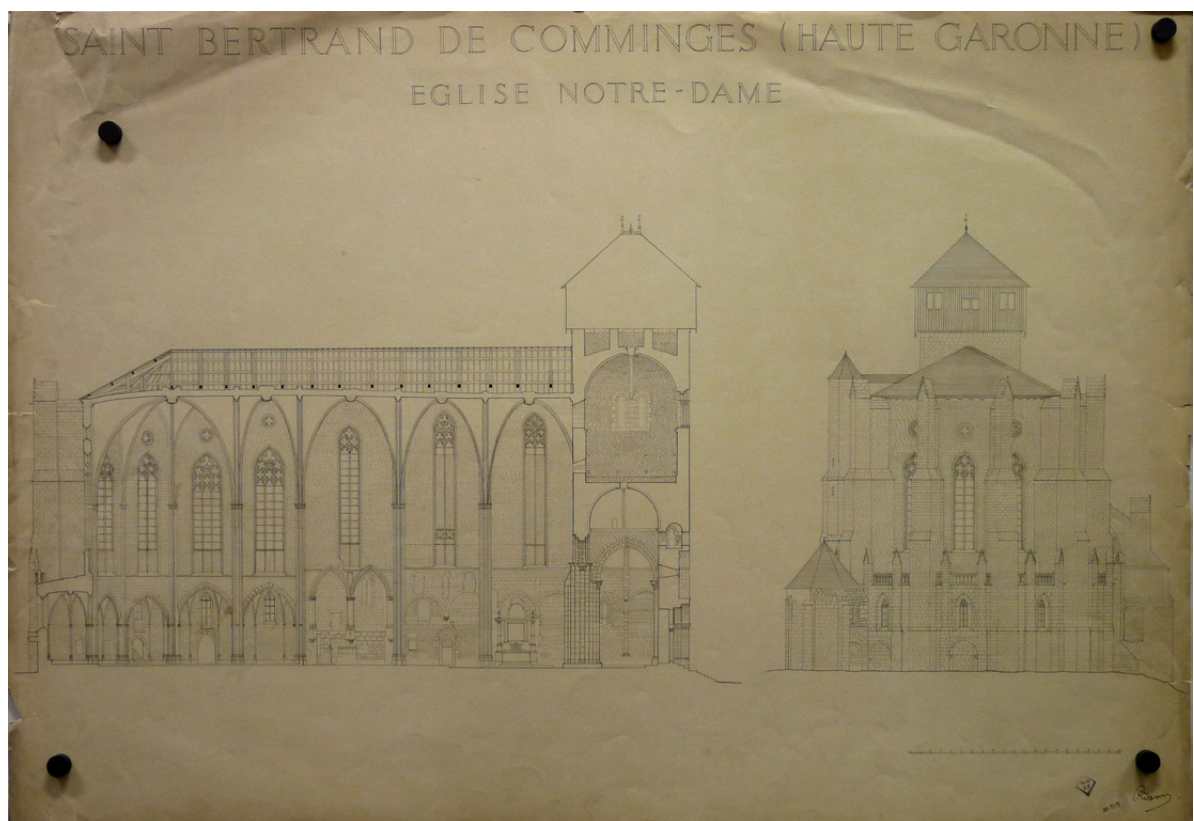
Figure 4 : Coupe longitudinale est-ouest et vue du chevet. Relevé de Robert Vassas, 1948, MAP, 0082/031/1002.

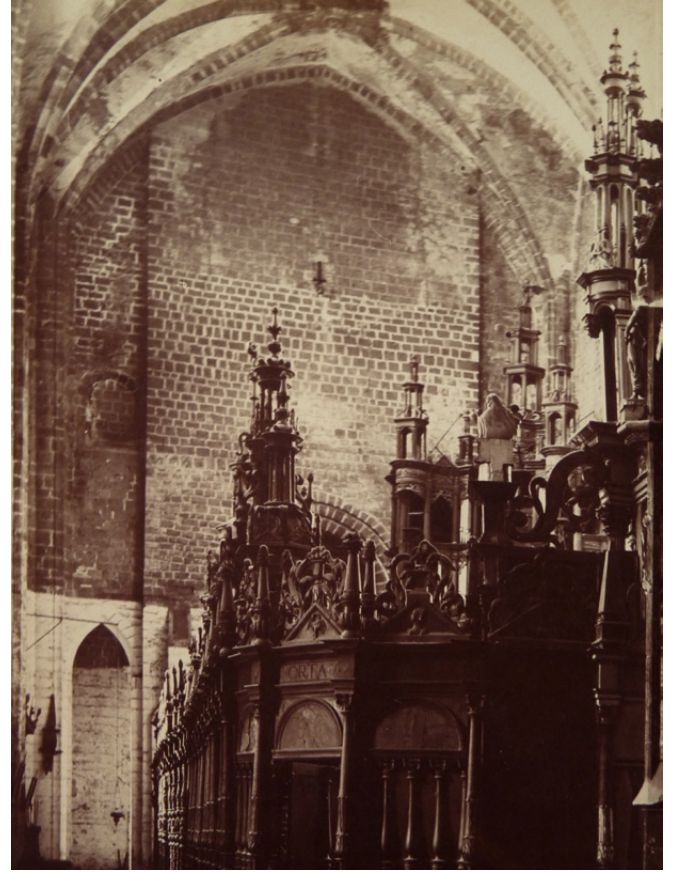
Figure 08 : Mur est du clocher depuis le chœur (détail). Mieusement, 1881, n°mh002611, MAP.

anciennes, l'enduit ayant une teinte plus foncée que le parement, probablement en raison des infiltrations d'eau et d'une mauvaise conservation des pigments (fig. 08 et 30). Il est possible que cet enduit soit une conséquence des restaurations, à l'instar du sommet des façades latérales du clocher. Aucun document ne le stipule, ni ne précise si l'effondrement du clocher a touché cette partie de la tour. En prenant en considération les parties de parement restantes, et malgré les restaurations, nous pouvons constater que la cohésion du clocher a été respectée.

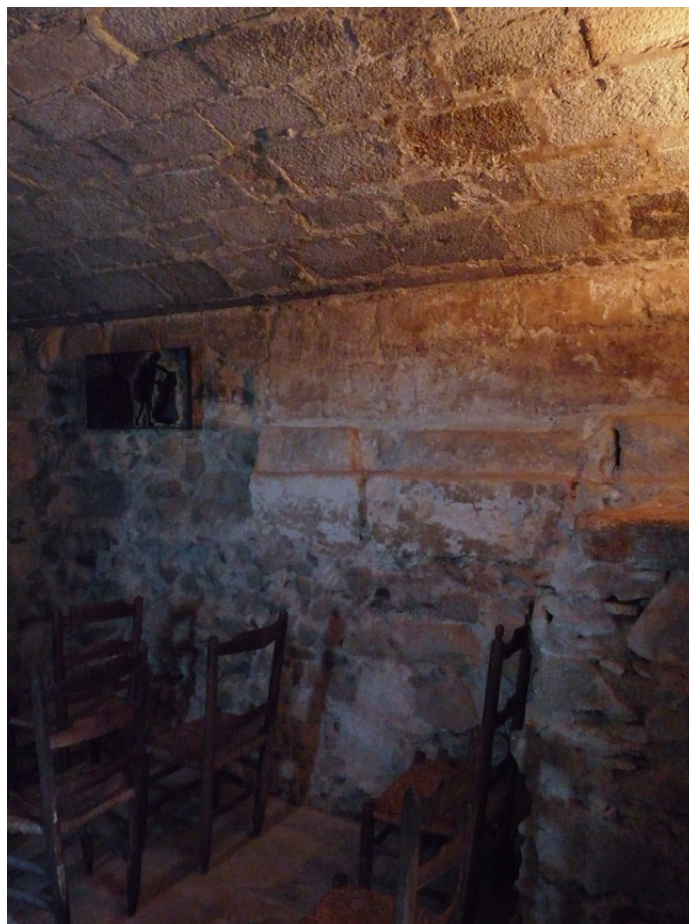
Figure 10 : Fondations de la cathédrale dans l'oratoire sous la chapelle de Castillon.

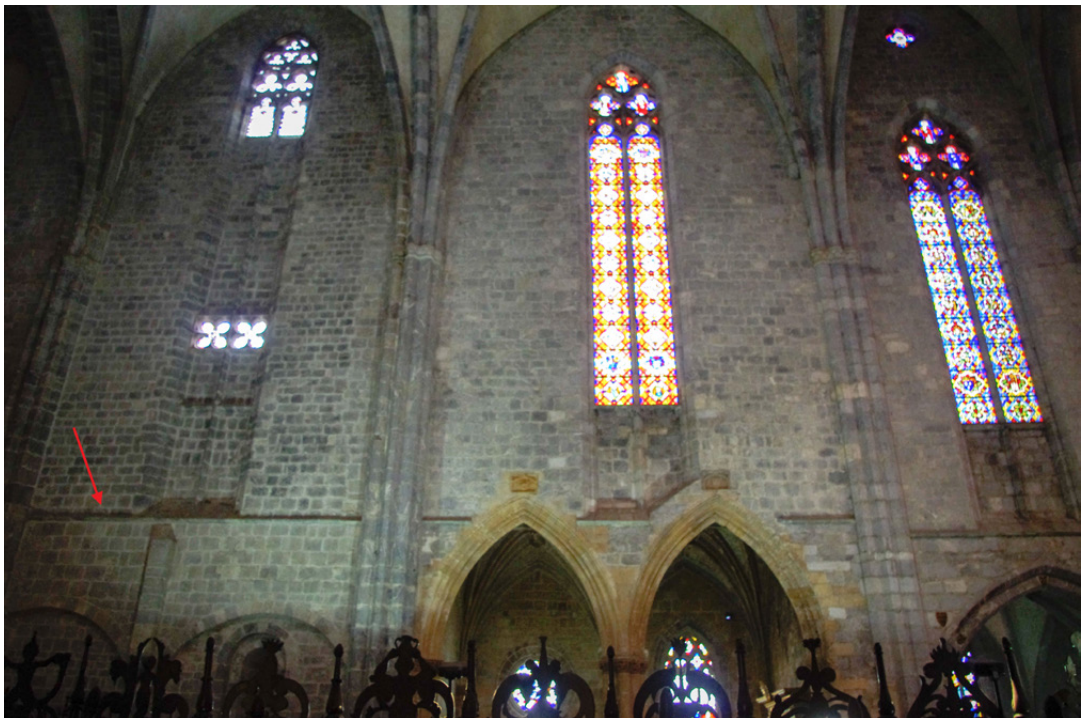
Figure 20 : Moulure de séparation entre les murs romans et la reconstruction gothique, mur nord des 3ème et 4ème travées de la nef.

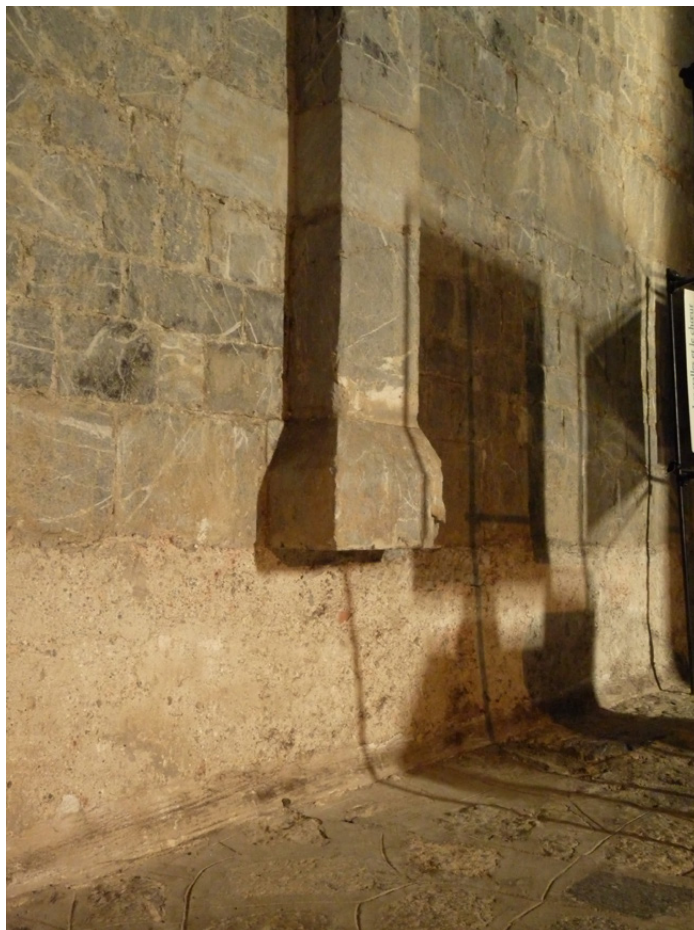
Figure 21 : Mur nord de la 1ère travée : bûchage enduit de la banquette sous le pilastre inférieur.

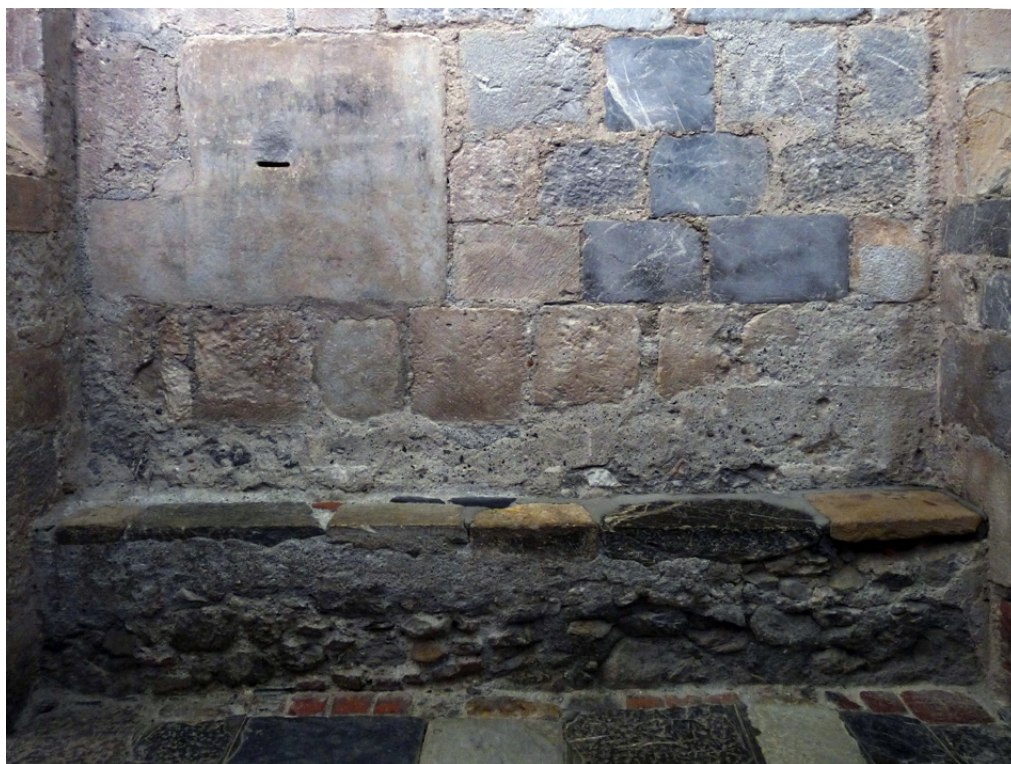
Figure 22 : Mur sud de la 4ème travée : banquette diminuée en hauteur et bûchage enduit.

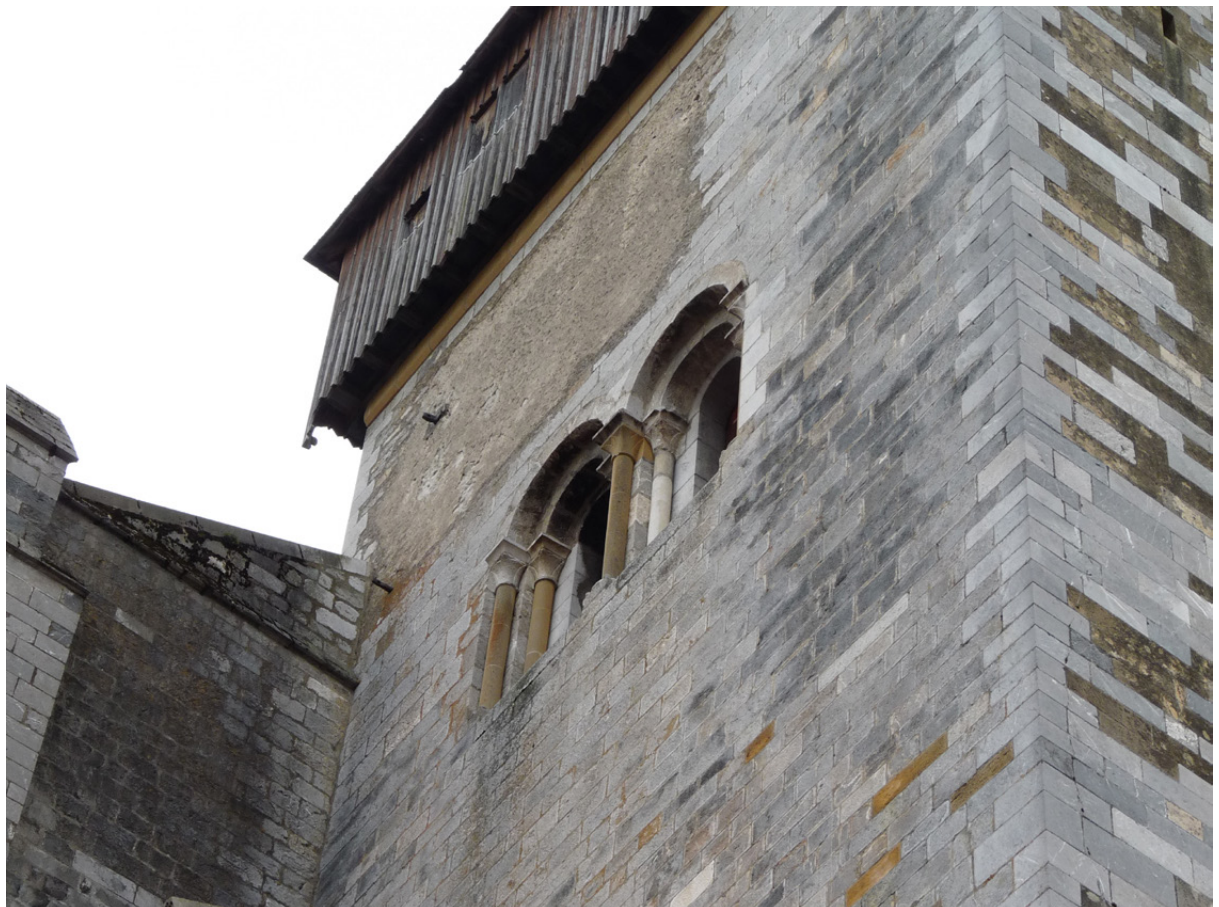
Figure 27 : Face nord du clocher : zone enduite au-dessus des baies géminées restaurées.

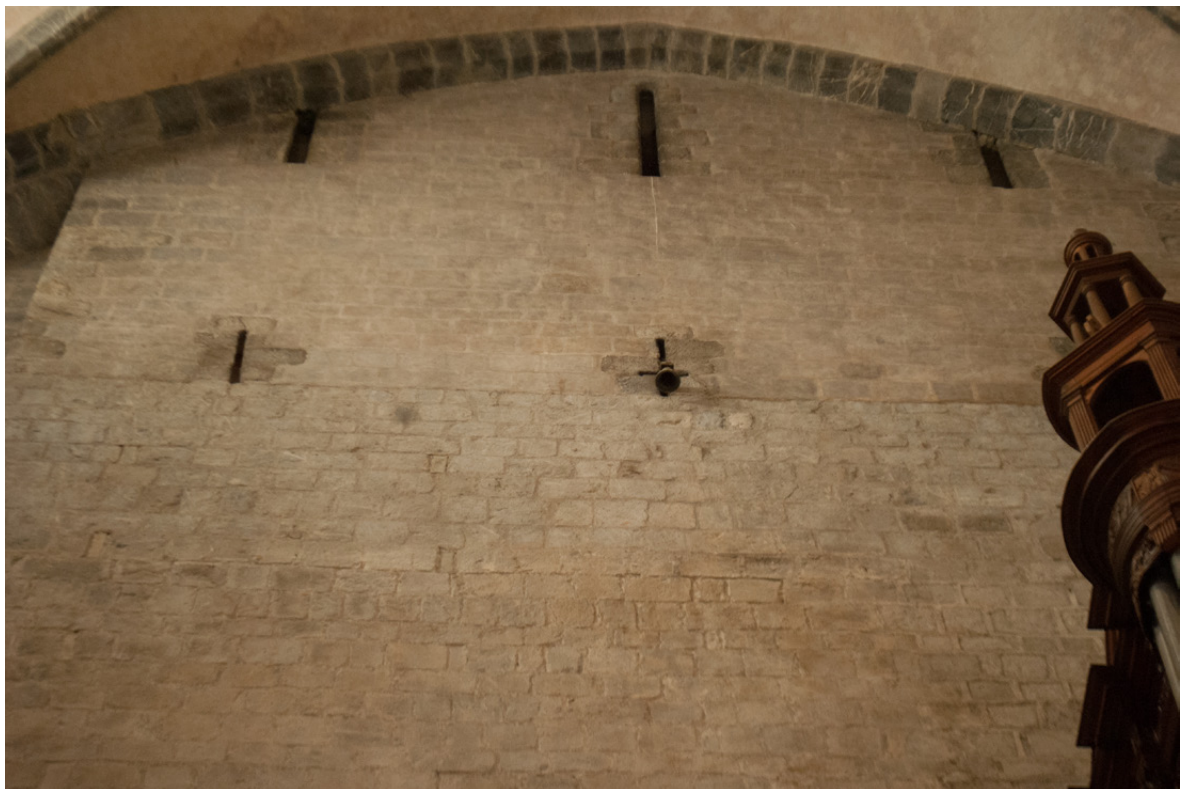
Figure 30 : Enduit peint du sommet du mur est du clocher sous la voûte gothique.

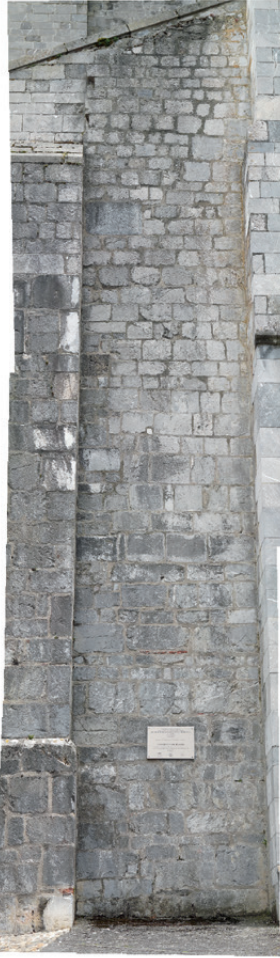
Figure 33 : Relevé de la façade ouest : mur pignon nord, relevé avec ruptures et trous de boulins, et photomontage sans échelle. (DAO : Oriane Pilloix, 2016).

Au nord, le mur pignon présente un parement plus régulier, sans remplois antiques (fig. 33). Le sommet du mur et le glacis du contrefort nord ont été modifiés de la même manière qu'au sud. Un désordre dans la maçonnerie le long du contrefort, du sol jusqu'à mi-hauteur, pourrait indiquer un arrêt momentané de la construction, précédant l'édification de la façade et du clocher. Un moyen appareil régulier est utilisé pour la partie supérieure du mur, comme nous l'avons remarqué sur le mur pignon méridional. Deux trous de boulins, alignés au niveau de la moulure de la façade, sont par ailleurs repérables par les pierres modernes qui les bouchent, de même que deux autres plus bas sur la partie gauche du mur, jusqu'à une hauteur de 4 m du sol. Le chaînage avec le contrefort est rare jusqu'au sommet du décrochement, à l'exception de quelques pierres d'attentes (fig. 34). À la différence du côté sud, le mur pignon nord est lié de manière bien plus évidente à la façade ouest. Celle-ci présente des ressauts latéraux constitués du même mélange d'assise relayées par des assises modernes, mais la continuité est presque systématique, et augmente en partie haute au-dessus du resserrément du clocher (fig. 35). À cet endroit, des blocs anciens constituent ponctuellement la chaîne d'angle, et apparaissent en carreau sur la façade (fig. 36). Ainsi, contrairement à ce qui a été généralement avancé jusqu'ici, les murs pignons font corps avec le clocher et leurs contreforts, pour former un seul ensemble sans trace de rhabillage postérieur.

- Figure 33 : Relevé de la façade ouest : mur pignon nord, relevé avec ruptures et trous de boulins, et photomontage sans échelle. (DAO : Oriane Pilloix, 2016).

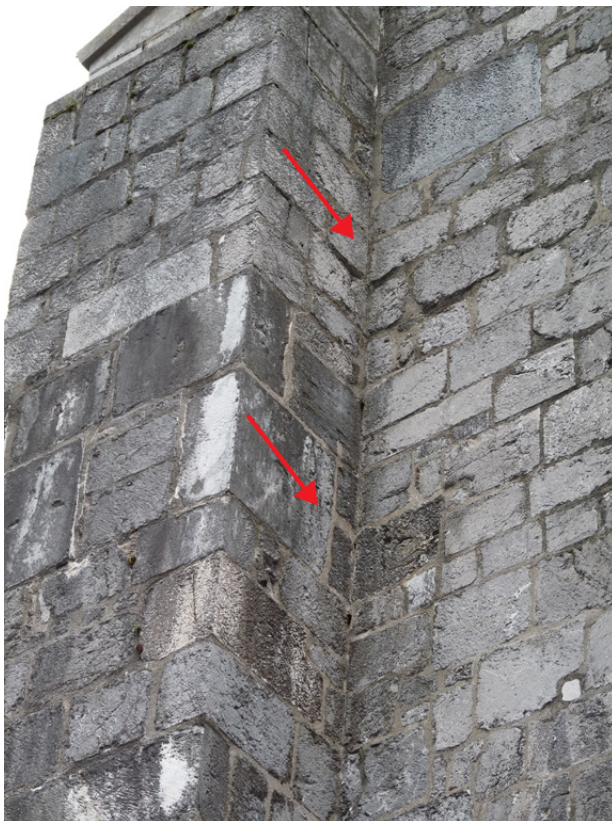
Figure 34 : Détail du chaînage entre le mur pignon nord et le contrefort (flèches indiquant certains des points de chaînage).

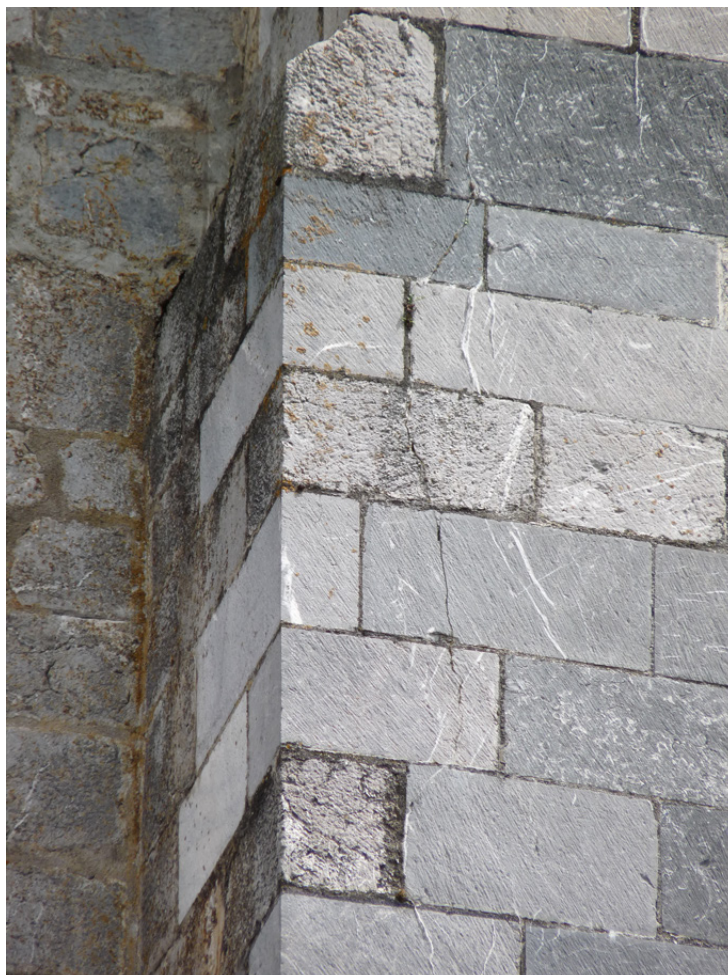
Figure 36 : Détail des assises en carreaux à l'angle nord de la façade du clocher.

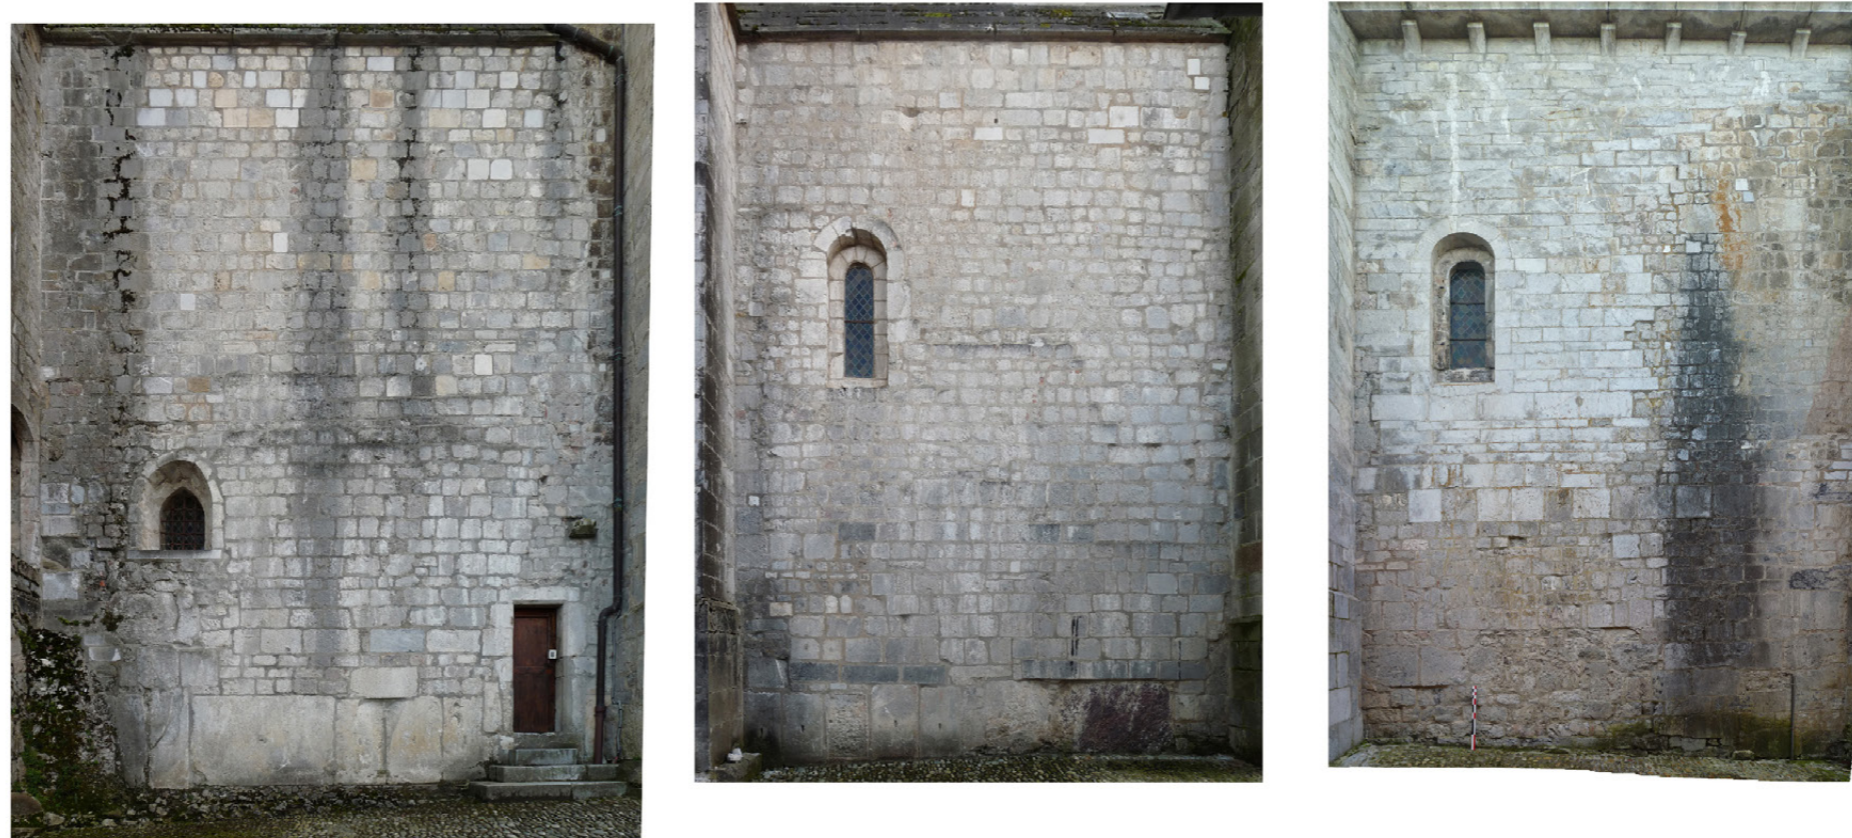
Figures 38, 39, 40 : Façade nord, 3ème, 2ème et 1ère travées de la nef : photomontages.

La première travée est la plus restaurée (fig. 38 et 41). L'architecte Lafollye, dans son rapport de 1881, avait décrit le parement du bas-côté comme étant dans le même état de dégradation que le clocher. Les restaurations se situent dans la moitié supérieure du mur, ainsi qu'autour de la baie en plein cintre, dont le rouleau intérieur n'a pas été refait. Le moyen appareil est entrecoupé dans la partie romane par quelques assises plus hautes. Les blocs sont presque cubiques, et les joints larges et irréguliers, alors que les assises modernes, de même hauteur, sont plus longues, leur face lisse, et sont assemblées par un joint maigre et régulier. À la limite horizontale entre les deux parements, le parement roman forme un ressaut accidentel depuis le haut du contrefort jusqu'au milieu du mur. Le glacis du contrefort a été lui aussi restauré, et il est régulièrement chaîné avec le mur en dessous du dévers (fig. 44). Le contrefort oriental a également été restauré, et les liens avec le mur sont moins évidents. Toutefois, des assises anciennes formant le chaînage ont été conservées en place à plusieurs hauteurs dans l'angle des deux maçonneries, afin de maintenir la cohésion malgré les restaurations (fig. 45). Le sommet de ce contrefort se fond avec le mur qui ferme la nef à l'ouest au droit du clocher.

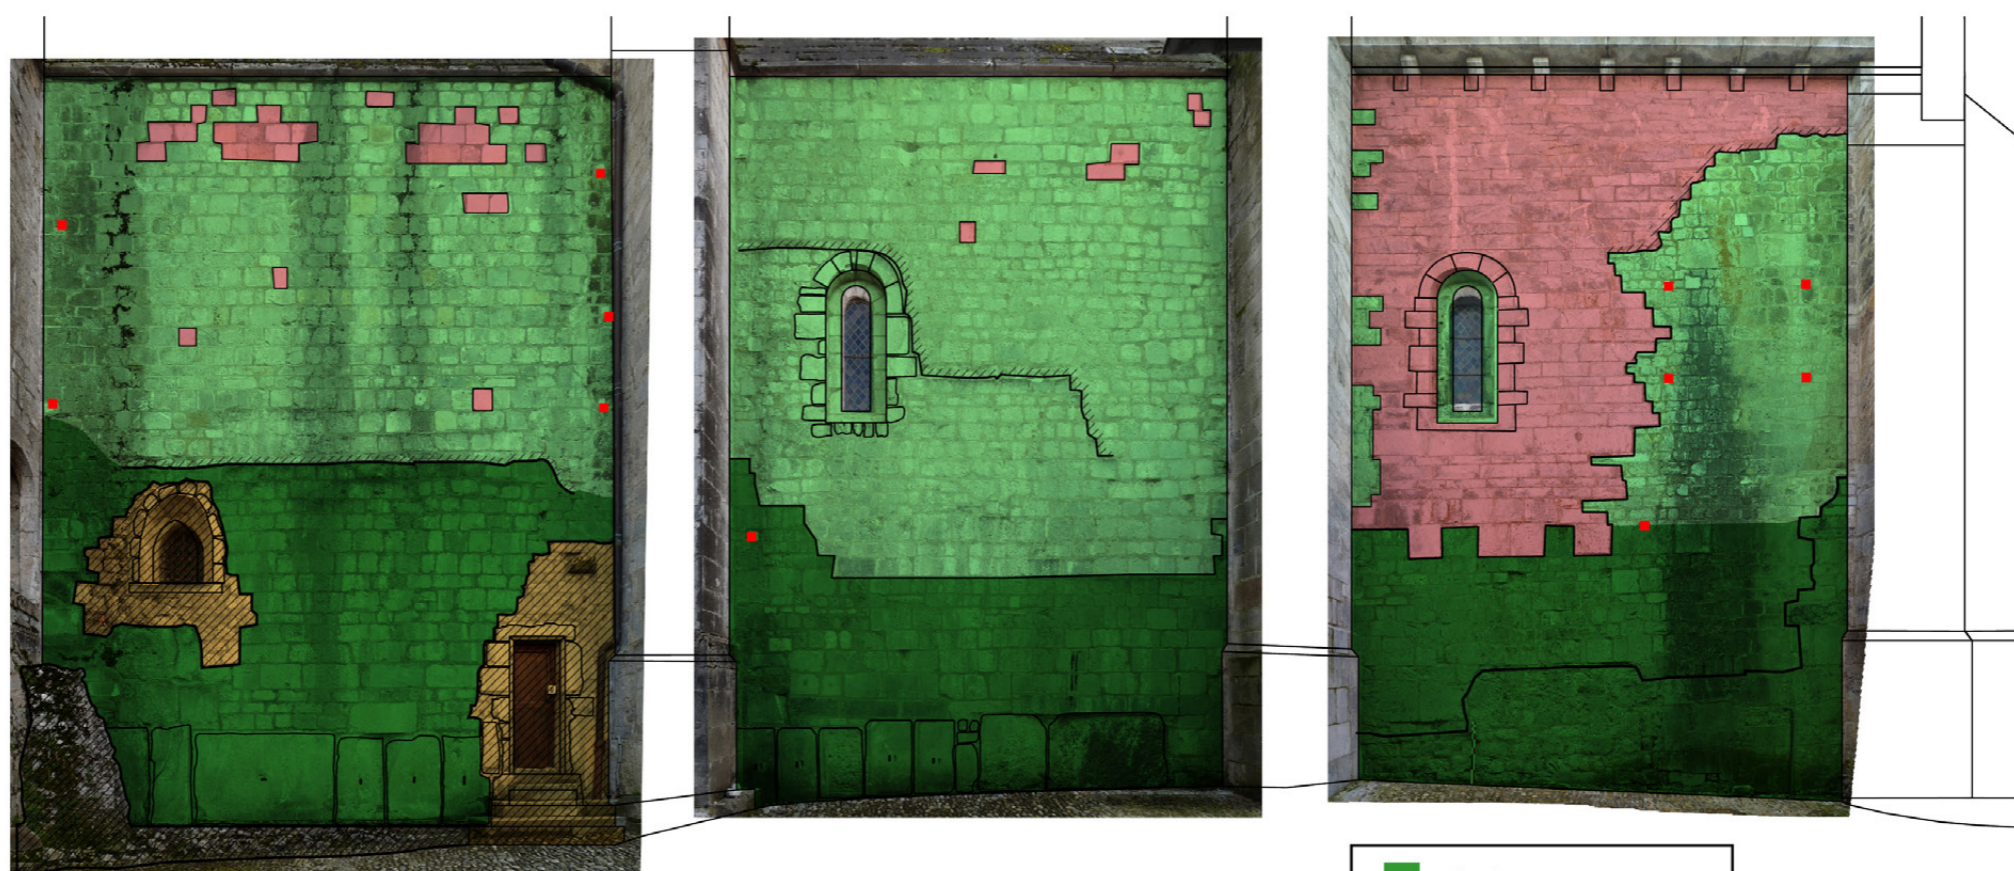
Figures 41, 42, 43 : Façade nord, 3ème, 2ème et 1ère travées de la nef : relevés sur fond du photomontage (DAO : Oriane Pilloix, 2016).

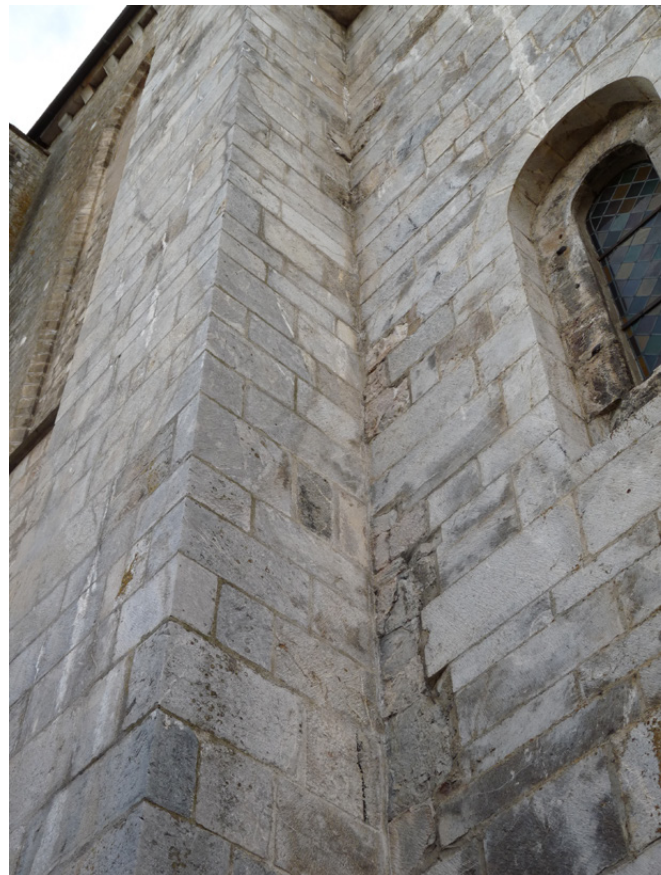
Figure 45 : Façade nord, 1ère travée : chaînage avec le contrefort est.

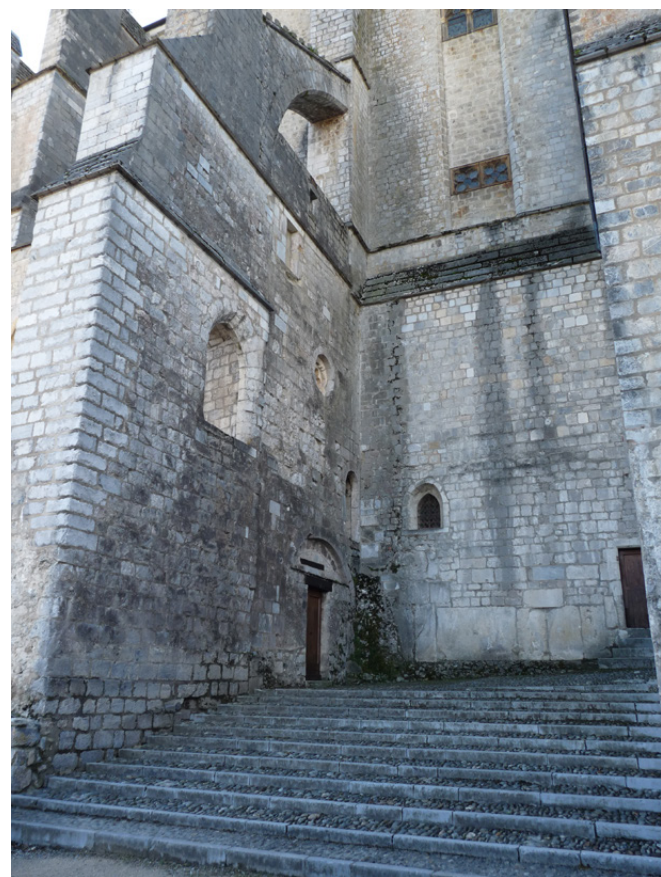
Figure 47 : Façade nord : mur ouest de la chapelle de Castillon et mur de la 3ème travée.

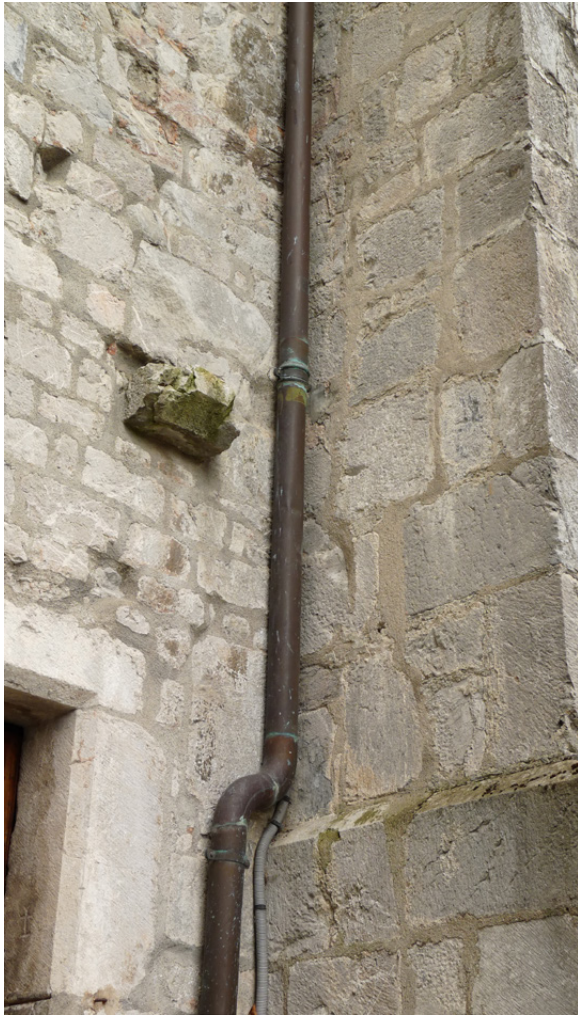
Figure 48 : Façade nord, 3ème travée : chaînage avec le contrefort ouest, bas du mur.

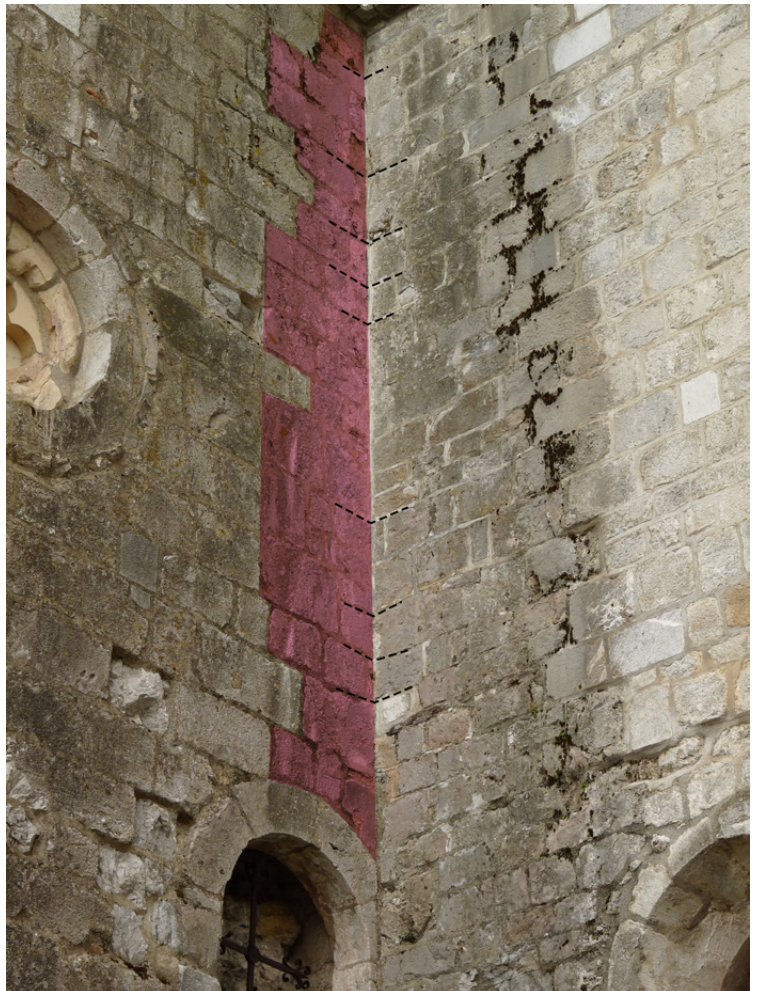
Figure 50 : Façade nord : contrefort oriental de la 3ème travée (en rose) sur lequel s'appuie le mur ouest de la chapelle de Castillon.

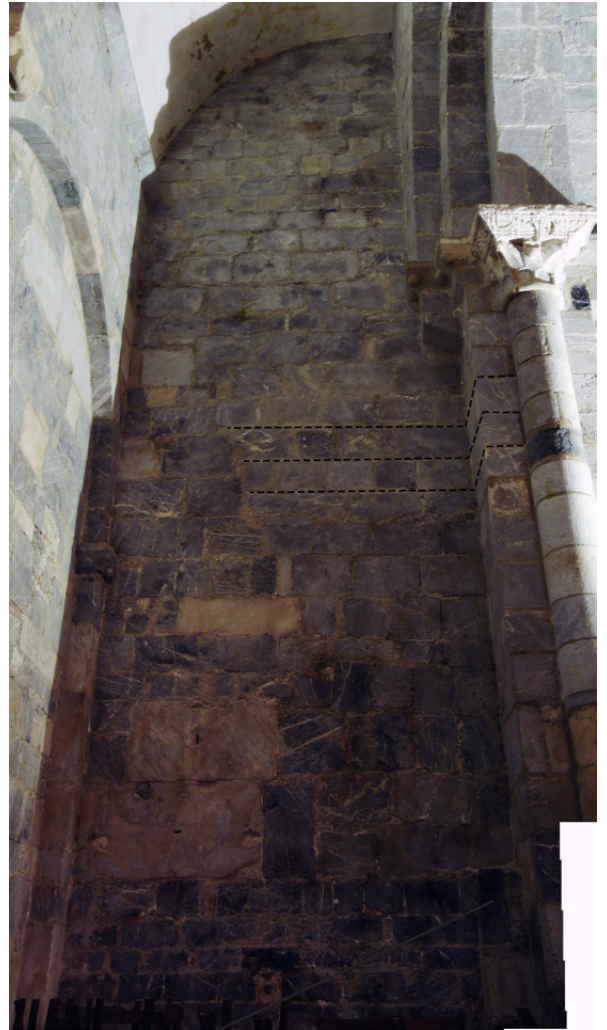
Figure 58 : mur pignon du collatéral sud de l'avant-nef. Photomontage.

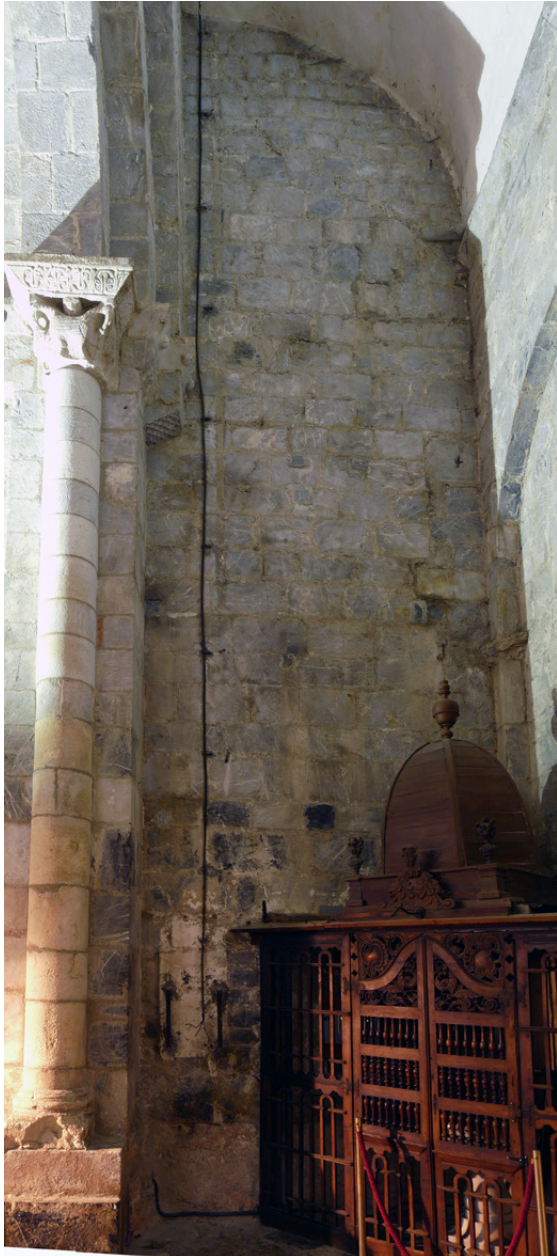
Figure 60 : mur pignon du collatéral nord de l'avant-nef. Photomontage.

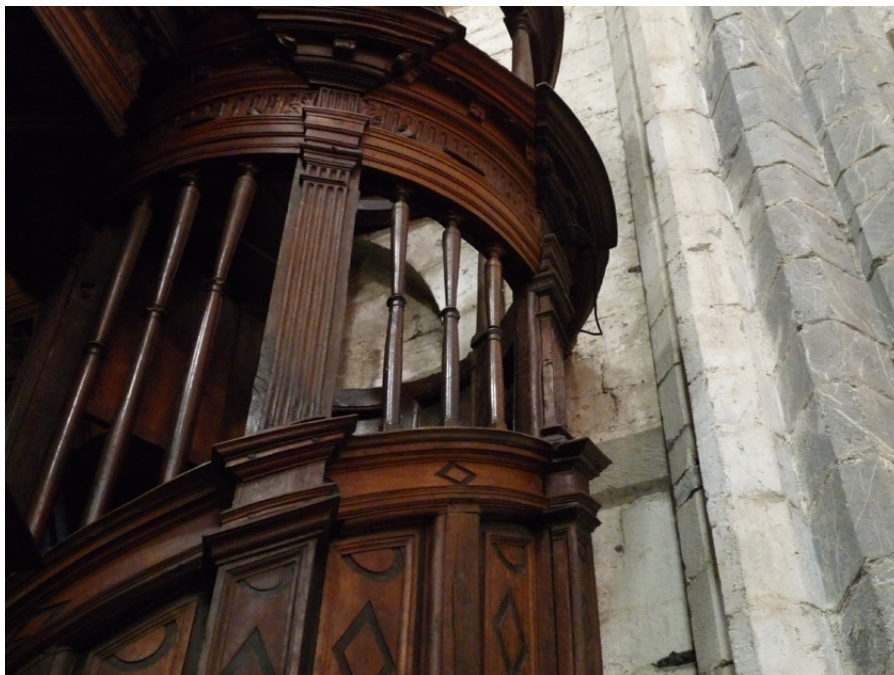
Figure 72 : 2ème travée, mur gouttereau nord : détail de la retombée de l'arcature oriental derrière l'escalier de l'orgue.

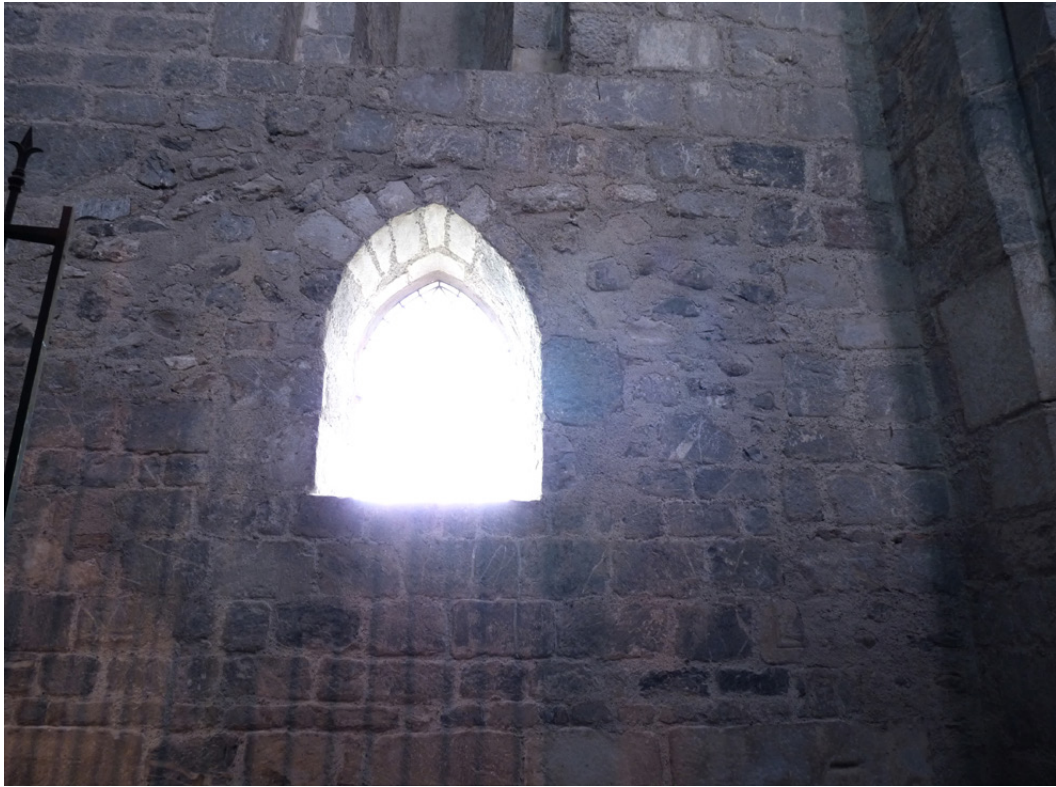
Figure 76 : 3ème travée, mur gouttereau nord : baie gothique ouverte sous l'arc oriental.

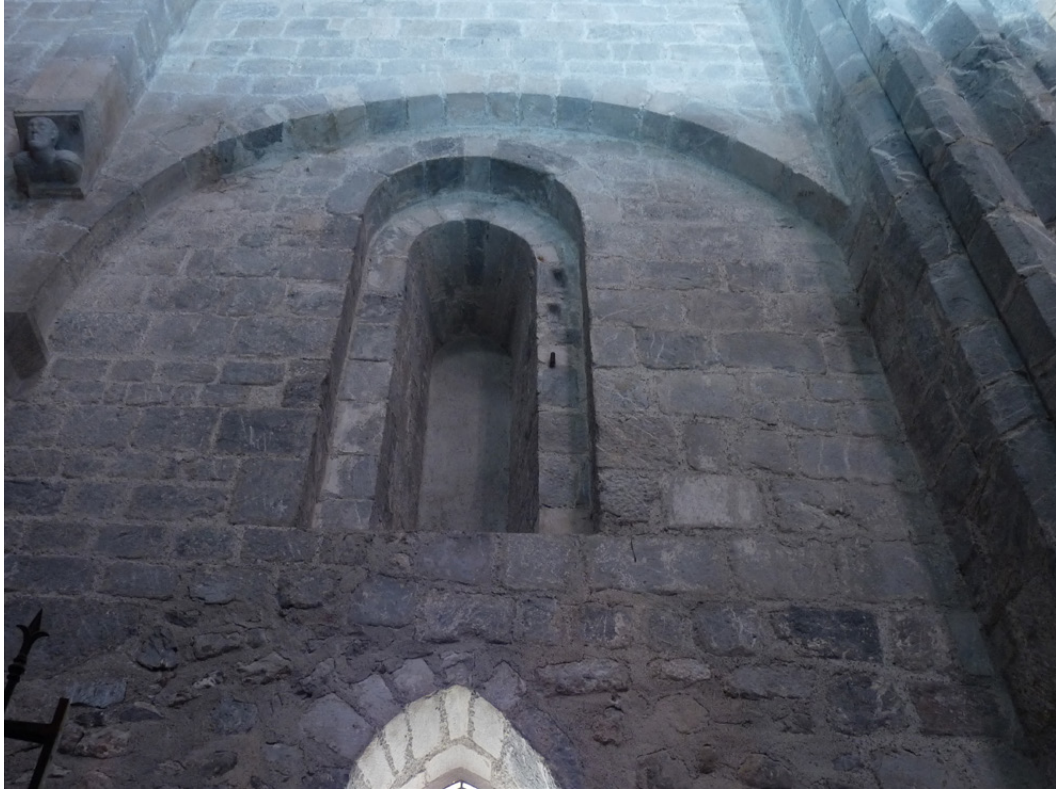
Figure 77 : 3ème travée, mur gouttereau nord : baie en plein cintre murée sous l'arc oriental.

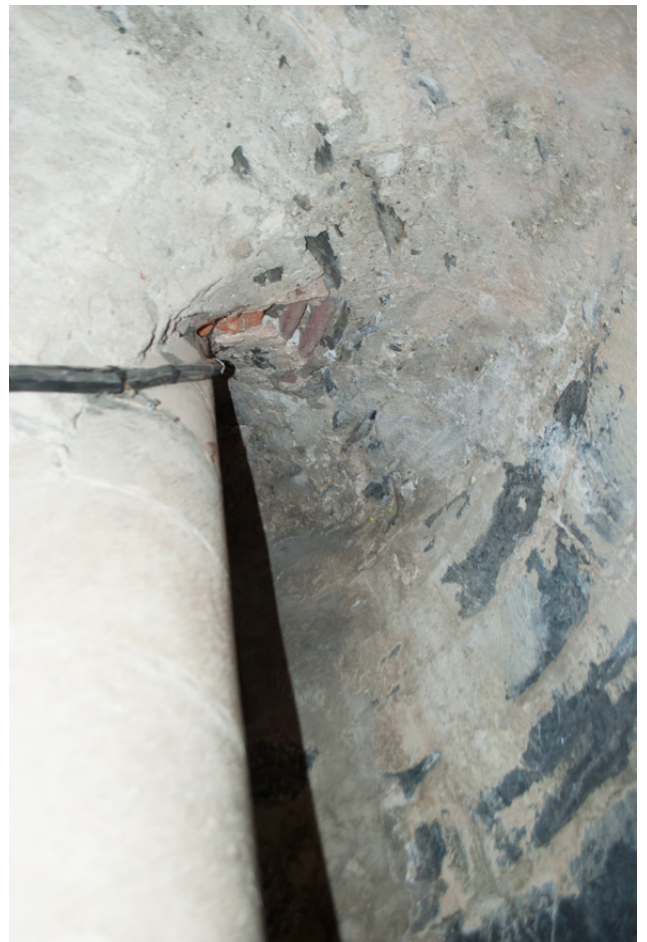
Figure 87 : Escalier du clocher : voûte hélicoïdale portant les marches.

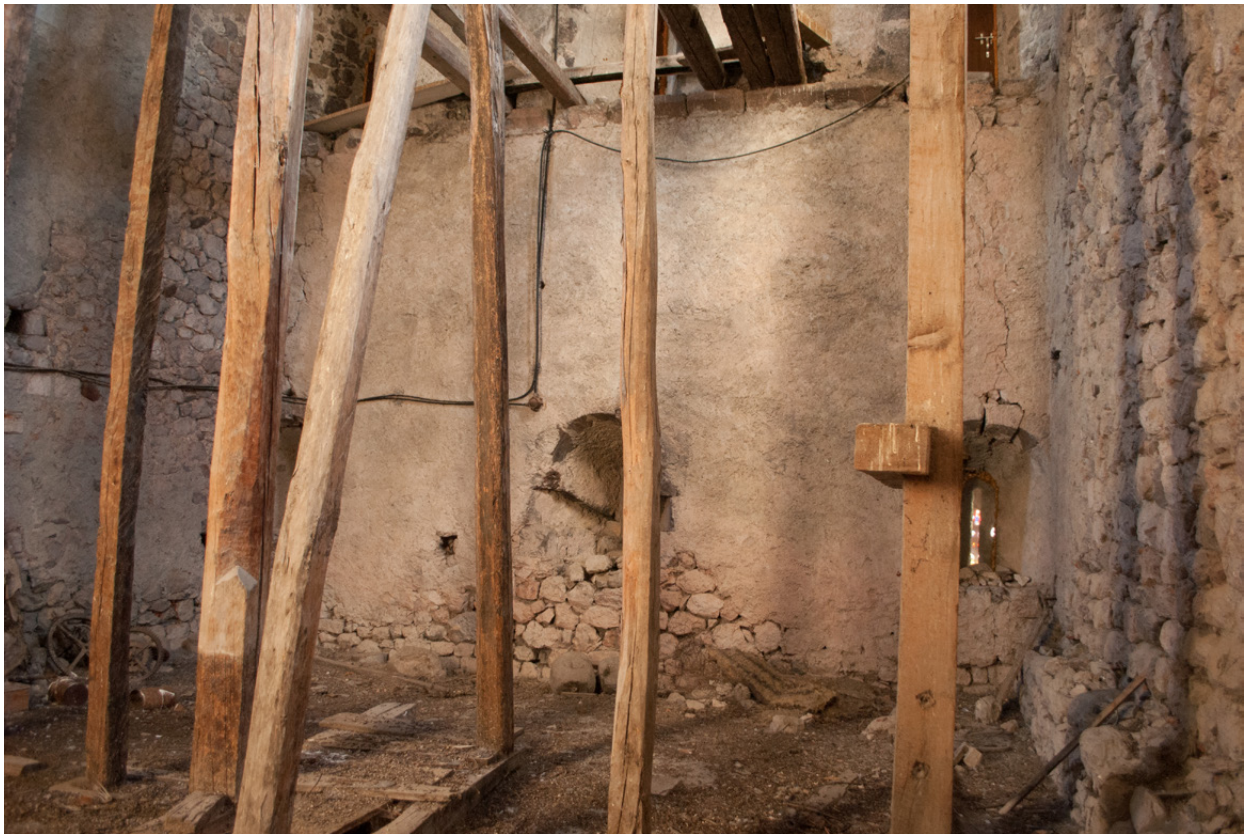
Figure 96 : Salle haute, mur est : jours inférieurs.

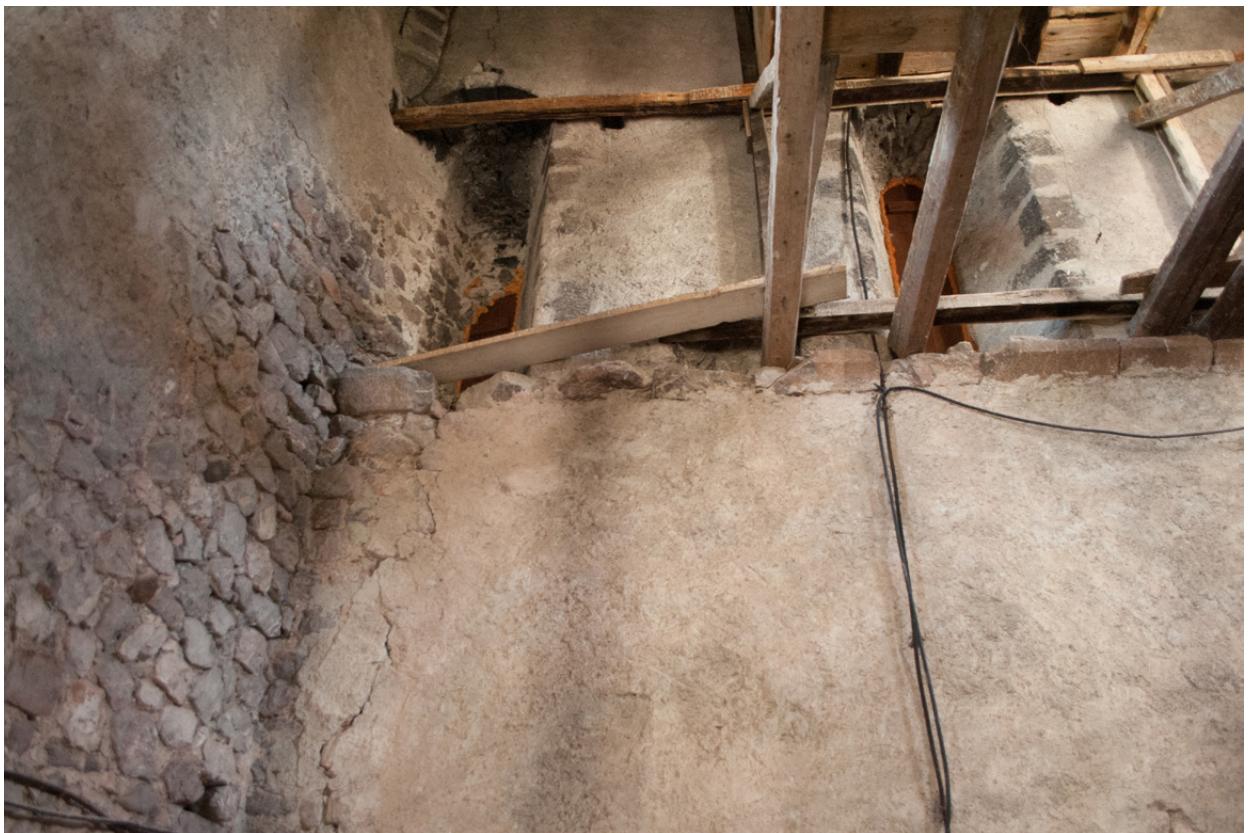
Figure 97 : Salle haute, mur est : archères supérieures et bandeau d'appui.

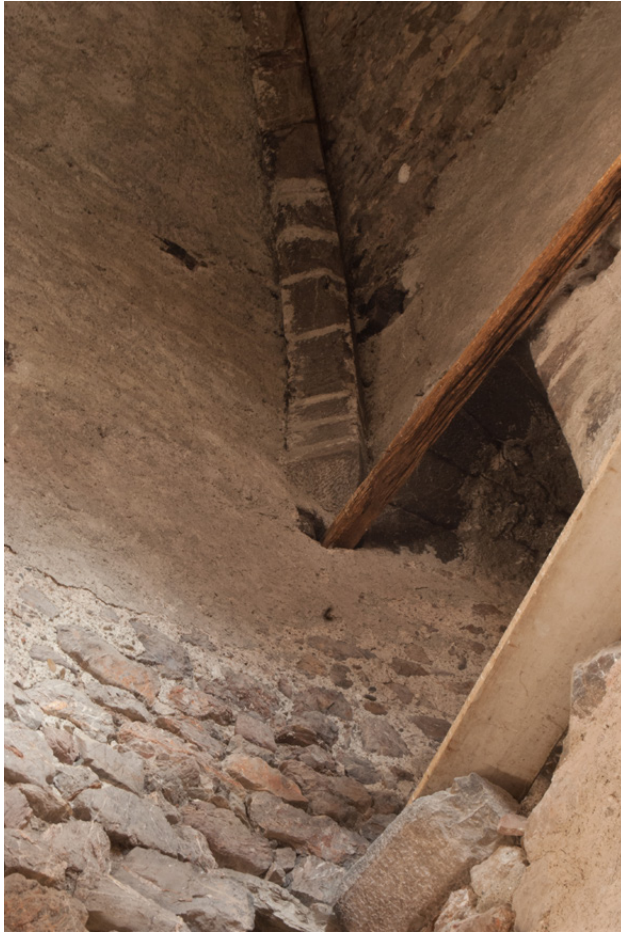
Figure 100 : Salle haute, mur nord : parement rejointoyé avec mortier à petits cailloux.

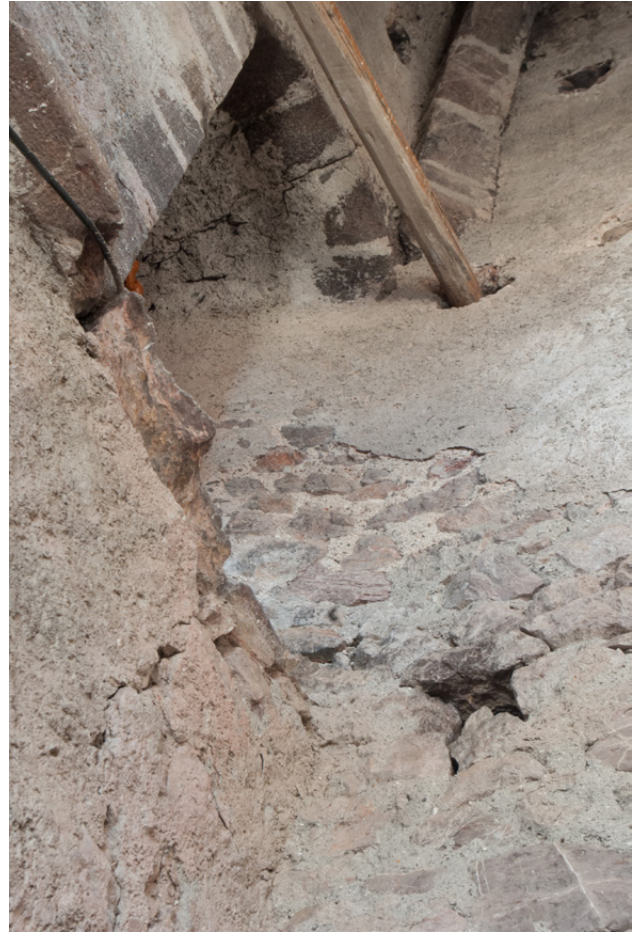
Figure 101 : Salle haute, mur sud, ébrasement de l'archère sud du mur est : parement rejointoyé avec mortier à petits cailloux.
